**UNIVERSIDAD CÉSAR VALLEJO**

**“Deterioro del pavimento flexible generado por el incremento del parque  
automotor en la avenida Samuel Alcázar, Rímac, 2019”**

**TRABAJO DE INVESTIGACIÓN PARA OBTENER EL GRADO ACADÉMICO DE  
Bachiller en Ingeniería Civil**

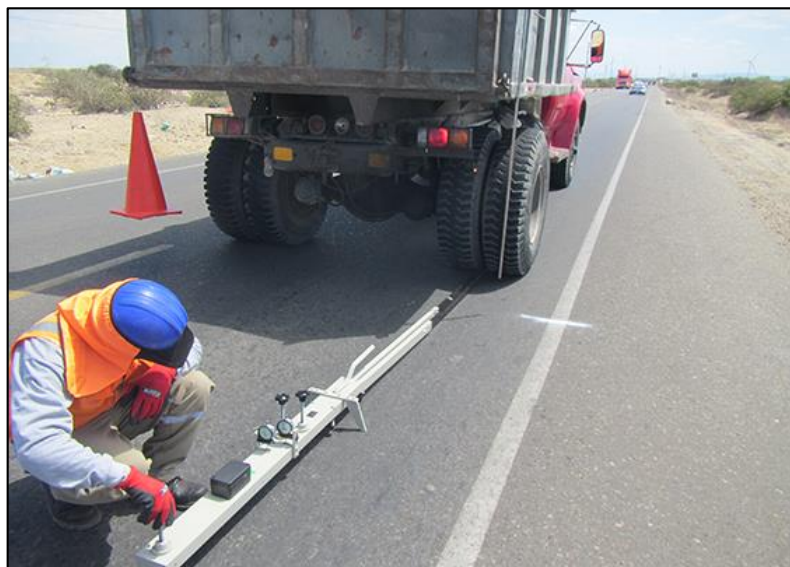
*Figura 4. Evaluación de Pavimentos.*

**Deterioros o fallas estructurales**, son aquellos que terminan comprometiendo toda la estructura, básicamente es formación de fallas en las distintas capas, a estos se le denomina como fallas graves, debido a que producen la fractura de toda la estructura.

Los deterioros de este tipo conllevan a la incapacidad del sistema de soportar las solicitaciones de cargas para las cuales se diseñaron inicialmente. La identificación de estas fallas se puede lograr por medio de simple observación o también con la evaluación de los materiales, para ello se deben hacer análisis destructivos y/o destructivos (Pereda, 2014, p. 15).

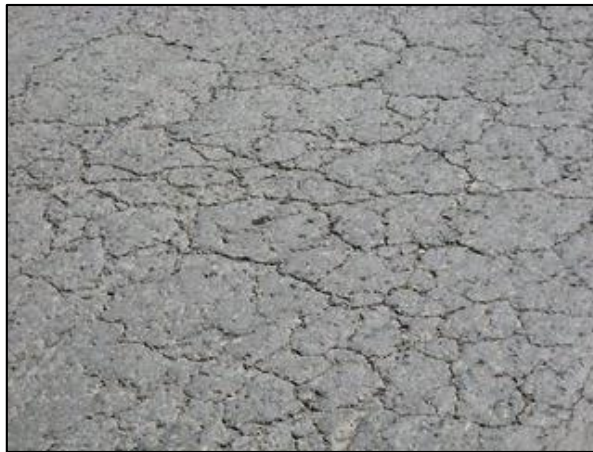
*Figura 5. Piel de cocodrilo.*

**Piel de cocodrilo**, son fisuras en forma de polígonos irregulares que normalmente tienen ángulos menores a  $90^\circ$ , estos problemas tienen un inicio de poca gravedad apreciándose como figuras desconectadas en la superficie, son fisuras de la carpeta asfáltica que no son fáciles de percibir. Con el transcurso del tiempo esto se convierte en problemas graves, produciendo que estos polígonos vayan reduciendo su diámetro (Manual de carreteras; mantenimiento o conservación vial, 2018, p. 88). La causa de estas fallas es debido a la fatiga, que consiste en el aumento del número de aplicaciones del neumático sobre la superficie de rodadura.

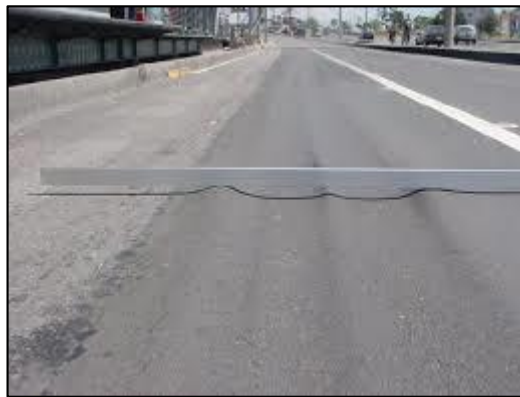
*Figura 7. Deformación por deficiencia estructural.*

**Deformación por deficiencia estructural**, es básicamente el hundimiento de las capas en la estructura, se pueden presentar como el desnivel de la capa asfáltica de manera continua o también localizada, esto puede provenir desde la subrasante (Manual de carreteras; mantenimiento o conservación vial, 2018, p. 91).

Lo que generalmente produce este hecho es la mala calidad de los componentes empleados en las capas y por paso de vehículos a una cantidad que no fue prevista, esto incurriría en un mal estudio de tráfico en el diseño. También puede estar determinado a un alto contenido de humedad.

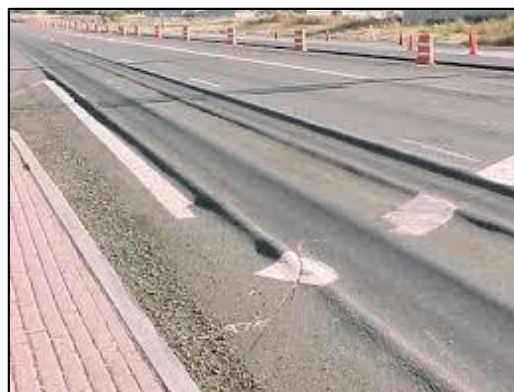
*Figura 8. Ahuellamiento.*

**Ahuellamiento**, este problema es similar a la deformación por deficiencia estructural, la diferencia entre estos dos tipos de fallas es la dimensión del ancho del ahuellamiento, la depresión puede formarse en todas las capas de la estructura. Es un ahuellamiento cuando el ancho del trazado de las ruedas es menor a 80 cm, cuando es mayor pertenece a una deformación por deficiencia estructural. (Manual de carreteras; mantenimiento o conservación vial, 2018, p. 94).

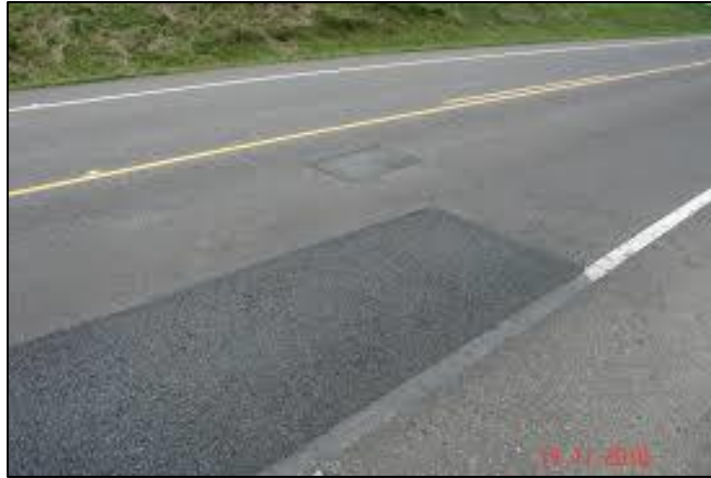
*Figura 9.* Reparaciones o parchados.

**Reparaciones o parchados**, este problema corresponde a partes de la carpeta asfáltica que fueron retiradas para solucionar otros problemas, ya sean la reparación del mismo asfalto o de las capas inferiores, también son por la excavación de zanjas para instalaciones de agua, desagüe, gas, etc. (Miranda, 2010, p. 20).

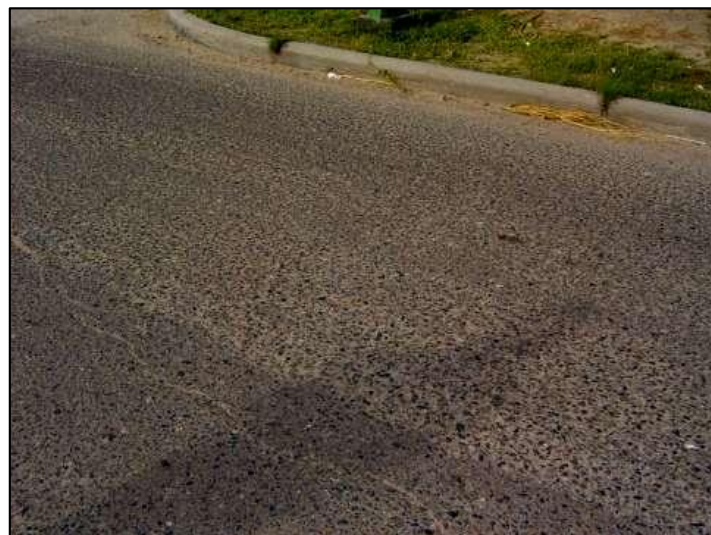
*Figura 10.* Peladura.

**Peladura y desprendimientos**, se denomina peladura a la descomposición de la superficie del asfalto, producido por la ausencia del ligamento bituminoso. El desprendimiento es el extravío de la capa asfáltica en su mayor totalidad (Manual de carreteras; mantenimiento o conservación vial, 2018, p. 97).

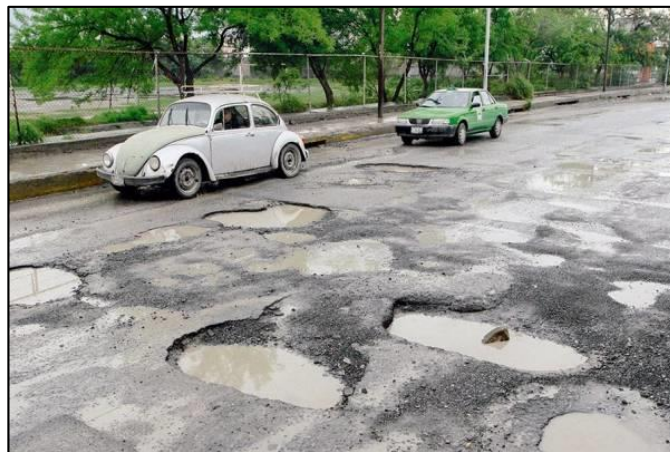
*Figura 12.* Baches.

**Baches**, son problemas que evolucionan a partir de otros, como, por ejemplo, los desprendimientos o la fisuración de fatiga, sumado a esto la falta de mantenimiento vial. Cuando aparecen son de diámetros pequeños y con la constante circulación de los vehículos y la carencia de conservación en las vías estos crecen hasta llegar a igualar el perímetro de la rueda de un camión (Manual de carreteras; mantenimiento o conservación vial, 2018, p. 99).

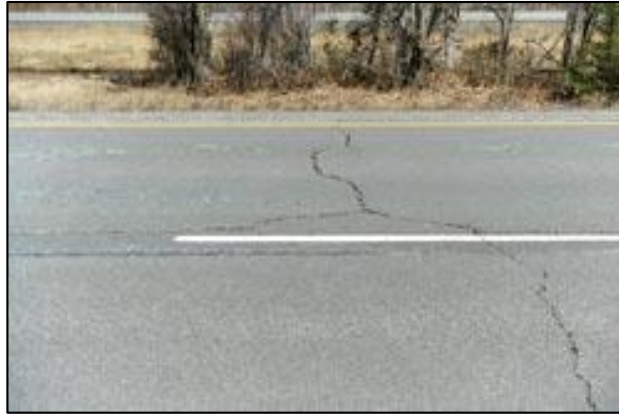
Figura 13. Fisuras transversales.

**Fisuras transversales**, son aquellas fisuras ubicadas de manera transversal a la vía. Estos problemas son generados por procesos de retracción térmica del asfalto, un reflejo de fallas en las capas inferiores, de juntas o producido también por el tiempo de servicio.

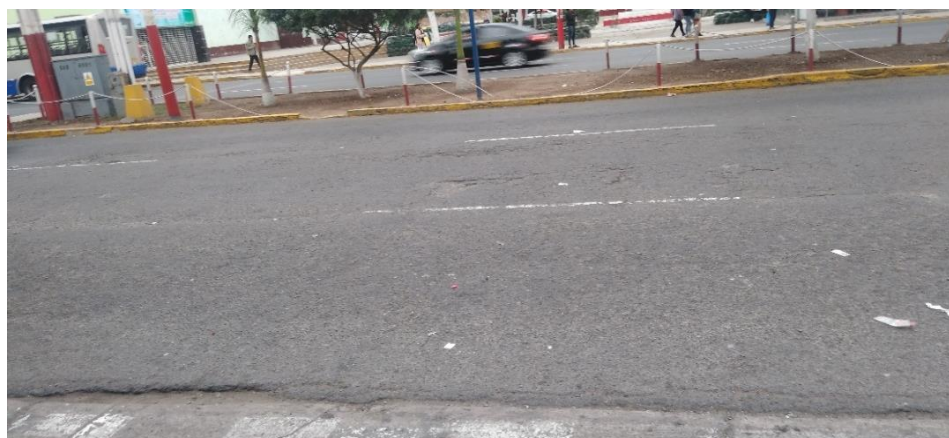
Fotografía

**Interpretación:** En la progresiva 0+370 se observó el área más crítica entre las otras de su mismo tipo de deterioro, en el tercer carril de la calzada, donde se puede apreciar un deterioro de peladura con un grado de severidad leve ya que no se observó la base granular, solo un desgaste en la parte superior sin llegar a demoler por completo la carpeta asfáltica.

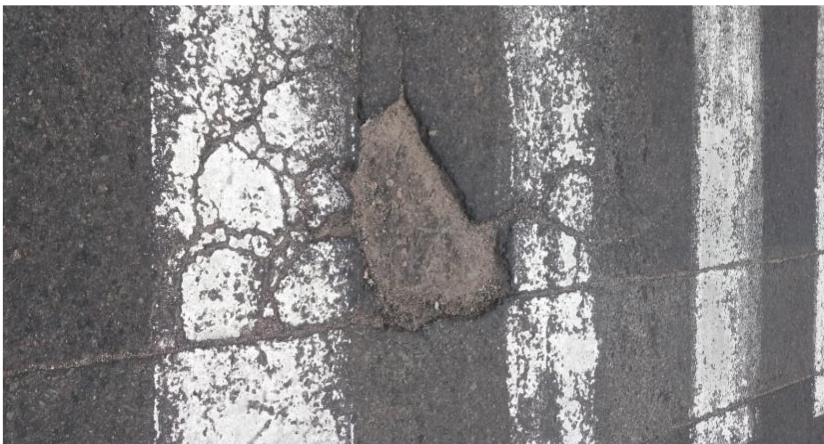
<p><b>Interpretación:</b> En la progresiva 0+007 se observó una falla por desprendimiento con un área de aproximadamente 0.90m<sup>2</sup> en la zona del cruce peatonal a la altura del segundo carril, siendo la más crítica entre otras de su mismo tipo, debido a que se encontró más áreas de este tipo falla pero de dimensiones más pequeñas por todo el tramo estudiado. En este caso el deterioro llega a ser de nivel severo, porque se logra observar la base granular y un desprendimiento total de la carpeta asfáltica.</p>

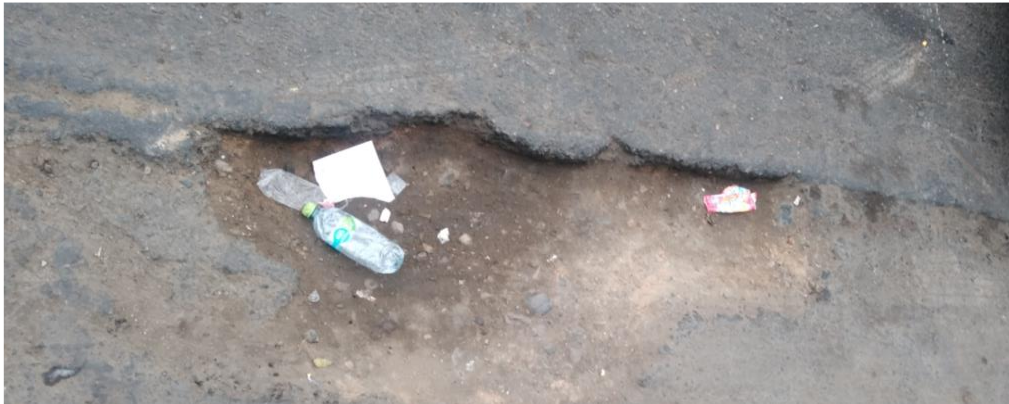
<b>Interpretación:</b> Esta falla por baches fue observado en la progresiva 0+160 en el tercer carril de la calzada, siendo la más crítica entre los otros de su mismo tipo de deterioro. El nivel de gravedad del bache llega a ser severo, debido a que el diámetro sobrepasa los 0.5 m. Cabe recalcar que deterioros como este se logra observar cinco veces en progresivas diferentes en todo el tramo estudiado, con un nivel de gravedad leve.

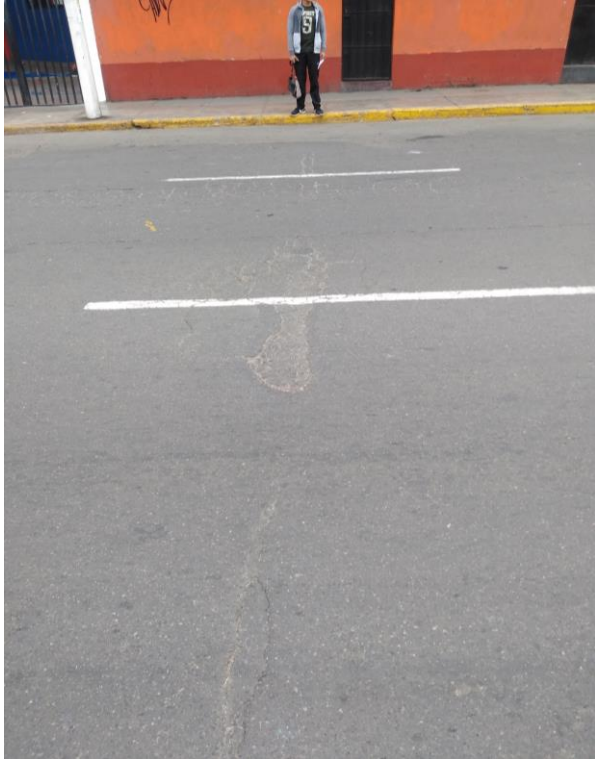
<b>Interpretación:</b> En la progresiva 0+060m se observa gran cantidad de fisuras transversales pequeñas abarcando toda la calzada. El nivel de gravedad es moderado debido a que el ancho de las fisuras no sobre pasan de los 3mm. Al igual que en este caso, se observó fisuras del mismo tipo durante todo el tramo de la vía pero de un nivel de gravedad leve.

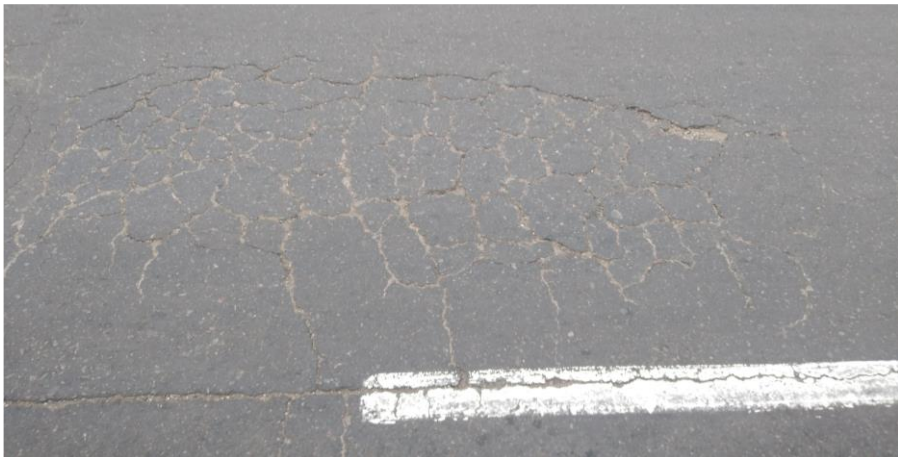
<b>Interpretación:</b> Este tipo de deterioro fue el que se observó con mayor frecuencia en todo el tramo analizado, con un nivel de gravedad severo, Se apreció 6 fallas de deterioro por piel de cocodrilo con un área de más de 5 m2 tanto de mallas medianas y mallas pequeñas, logrando ser el tipo de deterioro más crítico entre los otros. Como se observa en la fotografía, el deterioro está ubicado en la progresiva +0.025, se logra apreciar que las mallas tienen una longitud menor a 30 cm sin material suelto presente.

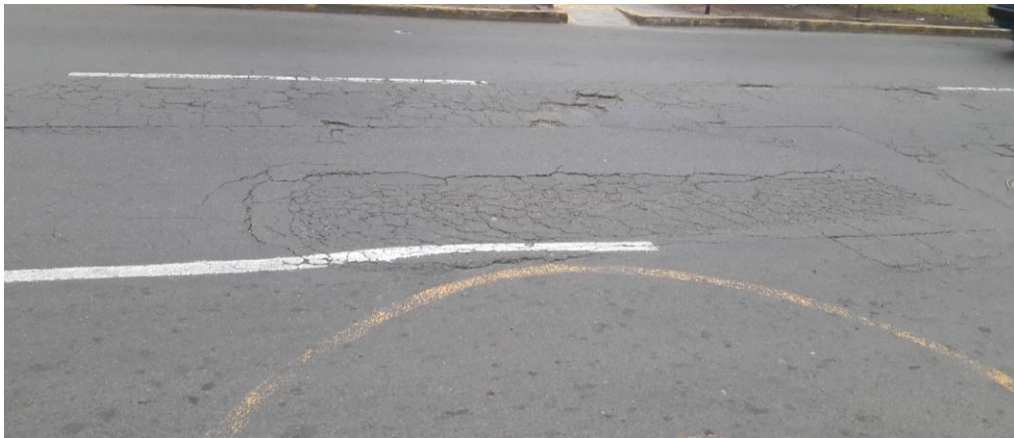
<p><b>Interpretación:</b> Estos tipos de fallas fueron de nivel severo debido al ancho de la fisura sobre pasaba los estándares establecidos (3mm). La mayoría de este tipos de deterioro pasaron a ser de tipo piel de cocodrilo agravando más la situación del pavimento; también se puede observar que se originan debido a los parches (longitudinal a la vía), ya que las juntas entre el pavimento anterior con el reciente (parche) se deteriore fácilmente haciendo que crezca el ancho de la fisura.</p>

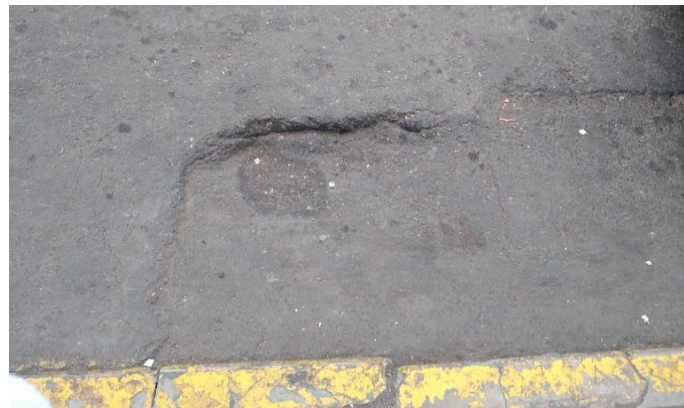
Fotografía

**Interpretación:** Este tipo de deterioro no fue muy frecuente de observar, en la progresiva 0+300m en el tercer carril de la vía se observó un desnivel de pavimento a una profundidad de 6cm aproximadamente llegando a ser un deterioro de nivel severo. Se puede observar que en la falla por deformación por deficiencia no se aprecia la presencia de materiales granulares diferenciando con una falla por bache o por desprendimiento.

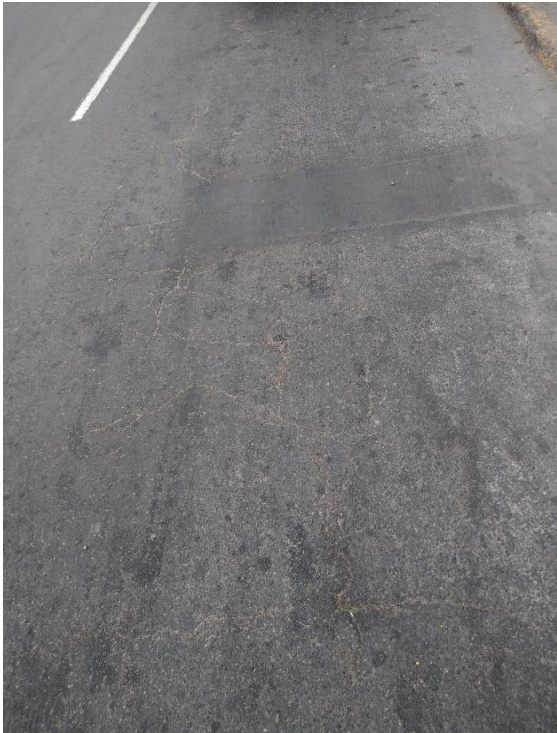
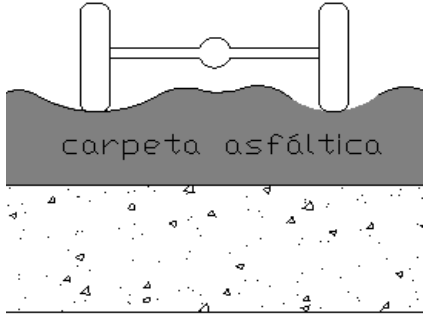
<b>Interpretación:</b> El deterioro por ahuellamiento fue de los más difíciles de reconocer debido a que requiere de mayor tiempo para la obtención de datos y mediante ellos determinar el nivel de gravedad. Por ello se considera que en todo el tramo de la avenida analizada se presencio ahuellamiento en dirección a los ejes de los vehículos de una profundidad pequeña, como se puede apreciar en la fotografía.

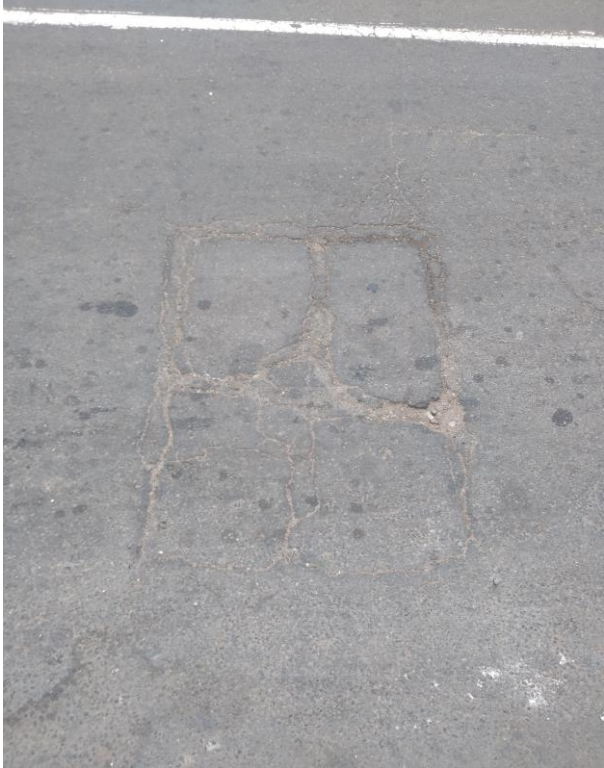
<b>Interpretación:</b> Este tipo de deterioro se pudo observar en la progresiva 0+310m con un nivel de gravedad severo, ya que se logra visualizar las juntas con anchos significantes, la presencia de material granular y por la piel de cocodrilo originado en el centro del mismo. En el tramo a analizar, un aproximado de 30 metros fue parchado en el segundo carril de la calzada con un ancho de 50cm, pero por las repeticiones de cargas de los vehículos origina que en las juntas de los parches se llega a convertir en fisuras longitudinales.
