“Evaluación del estado del pavimento y su mejoramiento de la Av. Venus – tramo
Jr. Los Chasquis - Jr. Júpiter en la Urb. El Trébol II Etapa - Los Olivos 2017”

TESIS PARA OBTENER EL TÍTULO PROFESIONAL DE:

Diseño de Infraestructura Vial

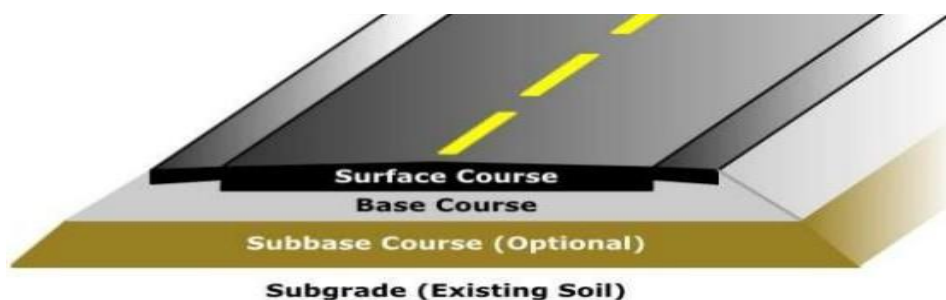
Está formado por una carpeta o capa asfáltica, sub-base y base granular.

Figura 2: Estructural de un pavimento flexible (GP Maintenance Solutions "Asphalt Repair & Maintenance")

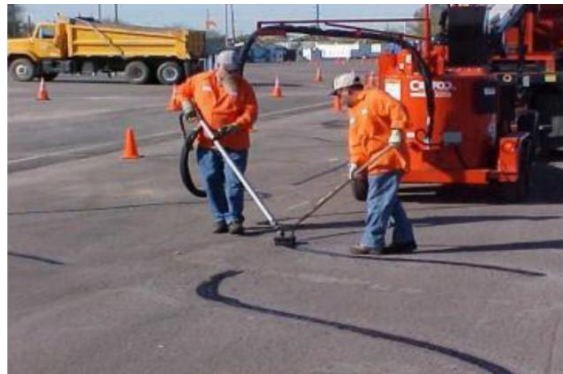
Sellado De Grietas: Esta actividad consiste en la limpieza y sellado de grietas con productos asfálticos, lechada o mezcla asfáltica, esto se realiza con el fin de prevenir entrada de agua u otros materiales a la estructura.

Figura 4: Sellado de Grietas

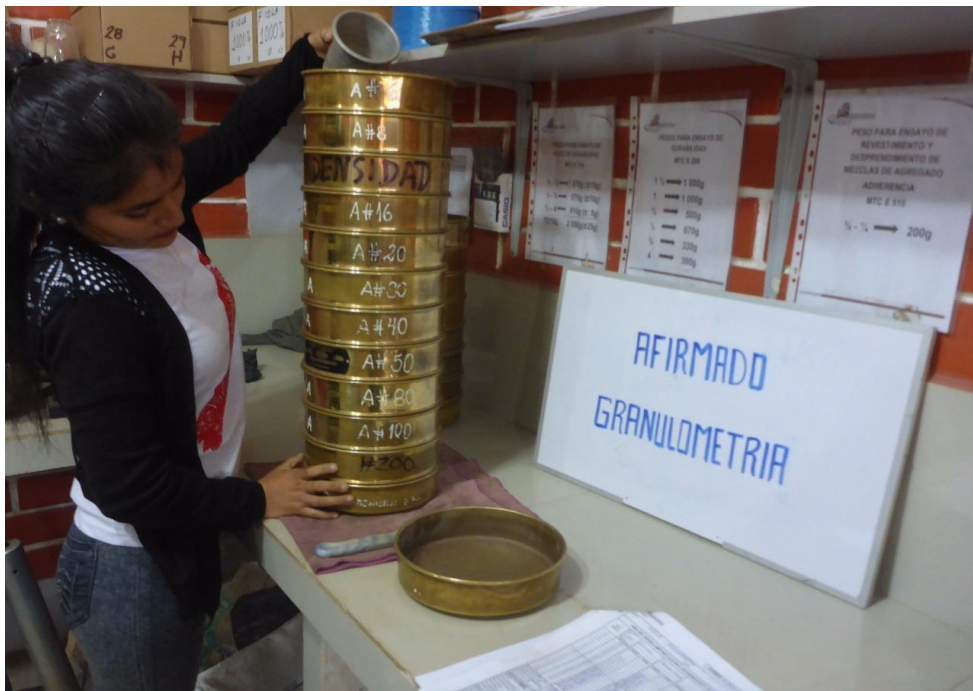
- ✓ Se ordenan las mallas en forma descendente y por último la charola.
- ✓ Después se va vertiendo el material y se agita verticalmente.
- ✓ El material que se retiene en cada malla se pesa y también la malla sola se pesa.
- ✓ Y por último se pesa el material que se obtuvo en la charola.

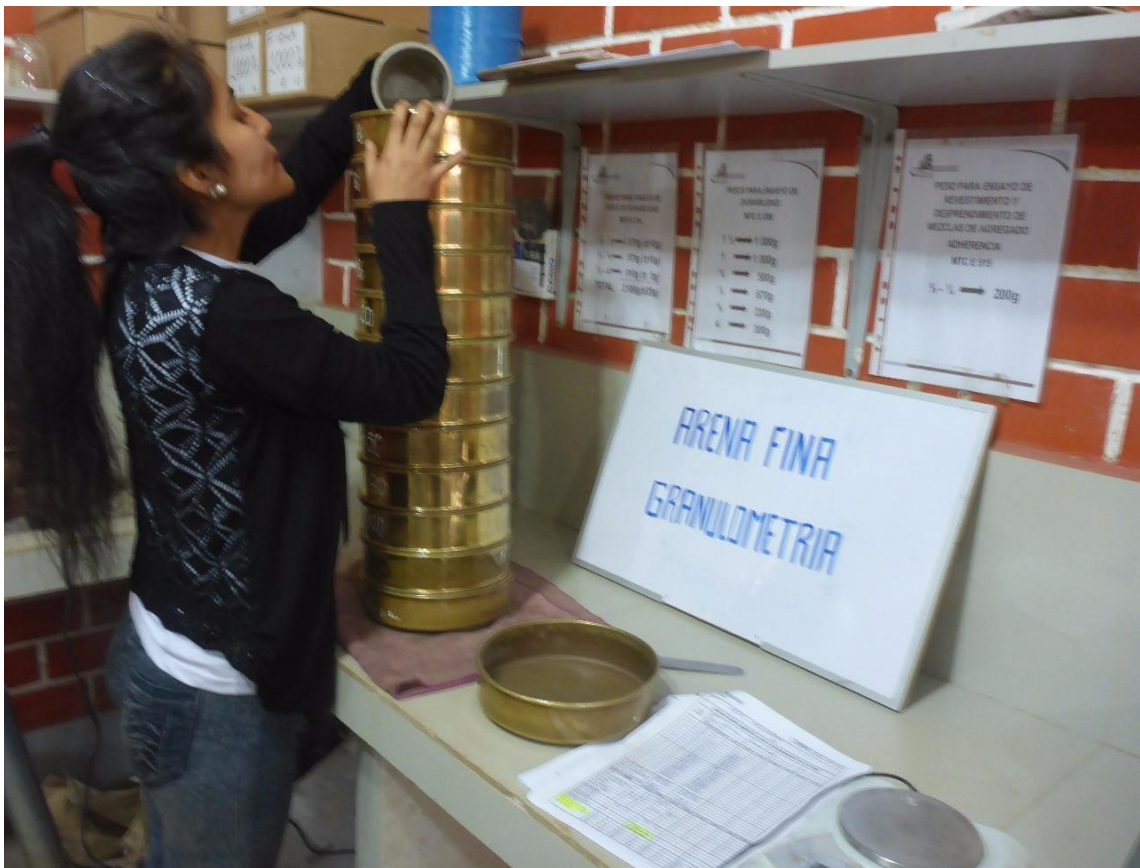
MATERIALES Y EQUIPOS: (ARENA FINA)

- 1 juego de mallas granulométricas
- 1 balanza
- Recipientes
- Horno de secado

- ✓ Se ordenan las mallas en forma descendente y se coloca la charola.
- ✓ Después se va vertiendo el material y se agita verticalmente.
- ✓ El material que se retiene en cada malla se pesa y también la malla sola se pesa.
- ✓ Y por último se pesa el material que se obtuvo en la charola.

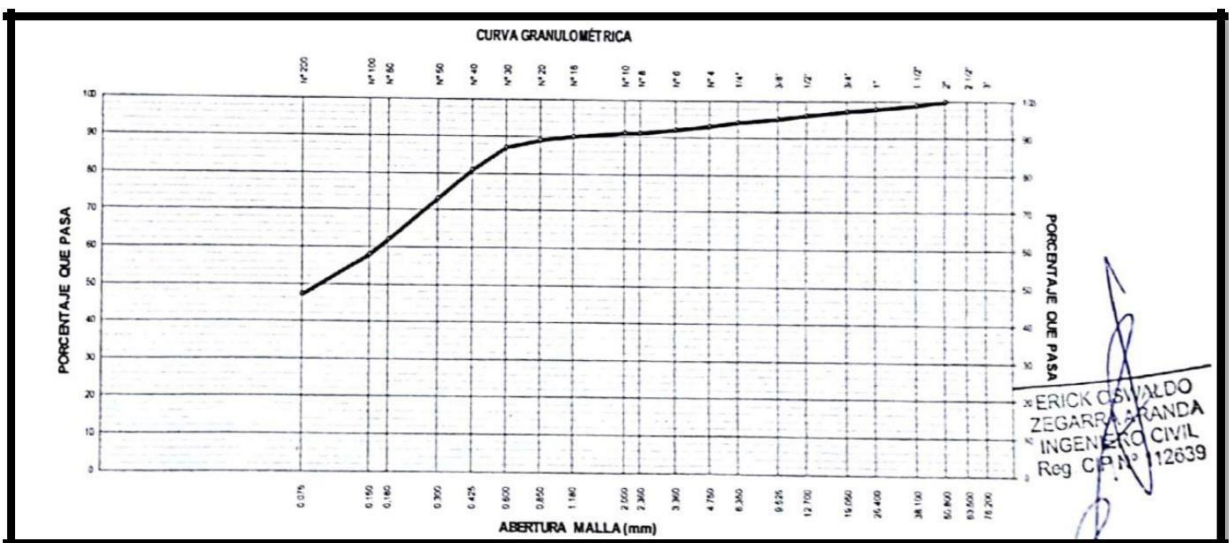
- Curva Granulométrica Agregado Fino:

Interpretación de Datos: Al realizar la curva granulométrica del agregado fino se encontró que el suelo es Limoso (arena limosa).

Interpretación de Datos: En la prueba con la agregado fino la mayoría paso por casi todos los tamices, podemos notar que predomina arena fina.

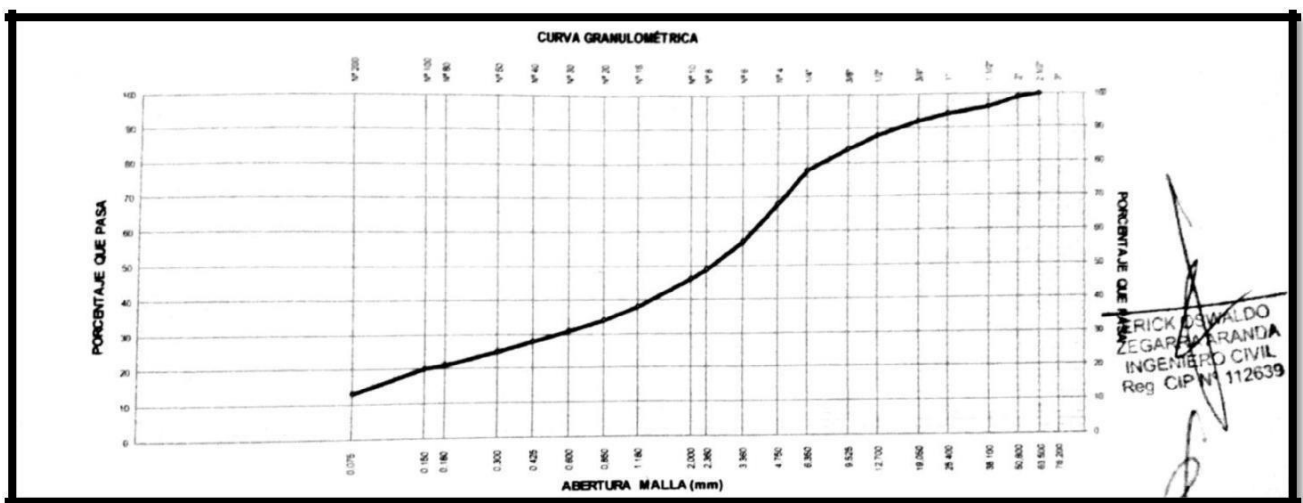
- Curva Granulométrica Afirmado:

Interpretación de Datos: Al realizar la curva granulométrica del afirmado se encontró que el suelo es Limoso con grava (arena limosa con grava).

Interpretación de Datos: En la prueba con el afirmado la mayoría paso por casi todos los tamices, podemos notar que predomina una grava fina.

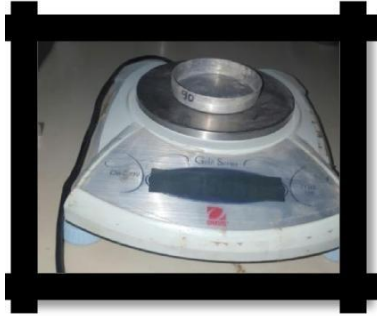
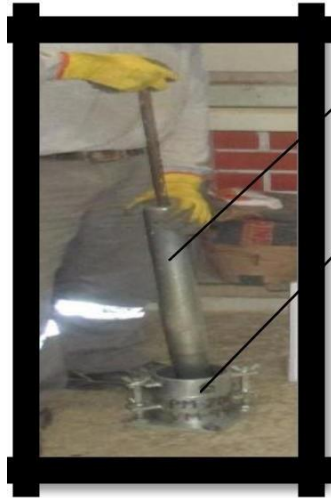
PISTON

MOLDE DE 4 PULG

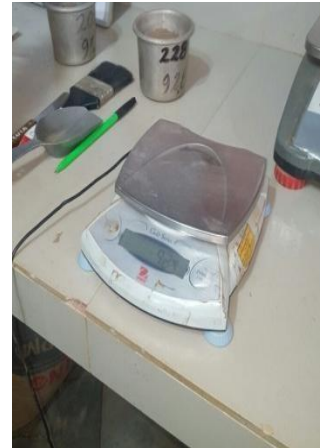
- ❖ Primero se tiene que elegir el molde de compactación que sea adecuado y de acuerdo al método, una vez obtenido el molde pesar y anotar su masa, paso seguido acoplar el molde, base y collar, examinar y ajustar si es necesario.
- ❖ Revisar el pistón que esté en buenas condiciones y realizar ajustes si es necesario.
- ❖ Calibrar la balanza para un óptimo resultado.

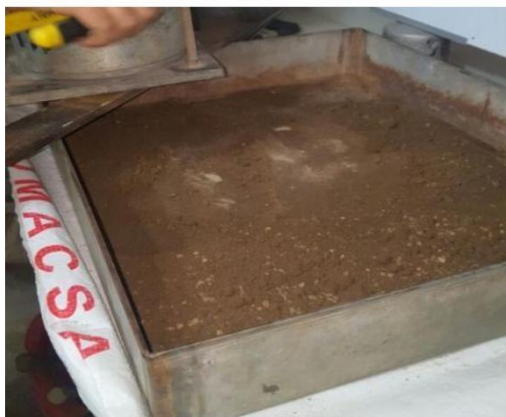
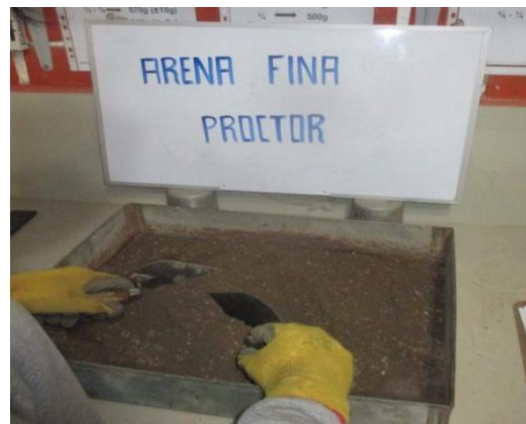
- ✓ Se prepara mínimo 4 muestras que pasan la malla N° 4 (para suelos finos)

- ✓ Se agrega 4%, 8%, 2% y 16% por muestra y se remueve hasta que la muestra quede totalmente uniforme.

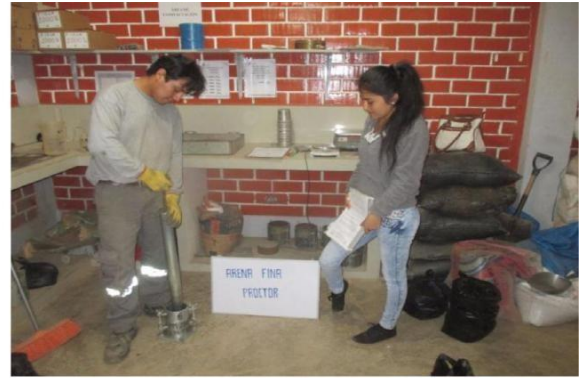
- ✓ Agregar al molde una parte del material y dar 25 golpes con el martillo este proceso se repite en 5 capas.

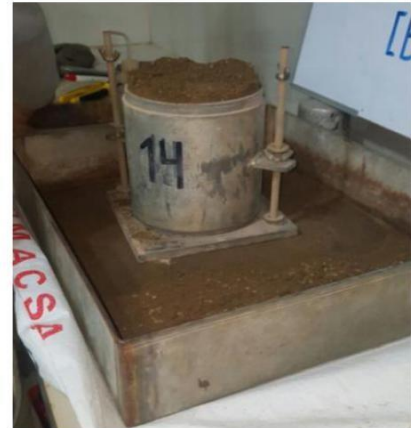
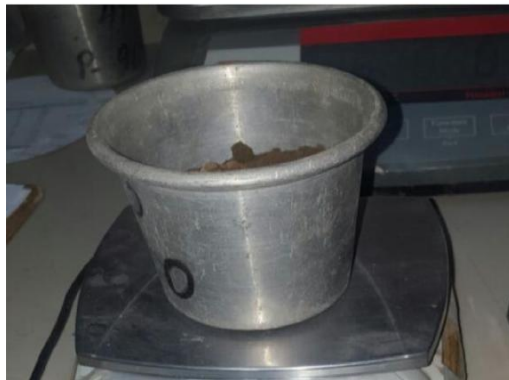
- ✓ En la mesa se coloca un recipiente y se saca la corona del molde y con una regla se comienza a enrasar y se pesa la muestra.

- ✓ Una vez que se pesa se saca la muestra para hallar el contenido y se coloca en una capsula de aluminio.

- ✓ Se toma una muestra pequeña de la capa más alta y se deposita en un depósito de aluminio para hallar el contenido de humedad.

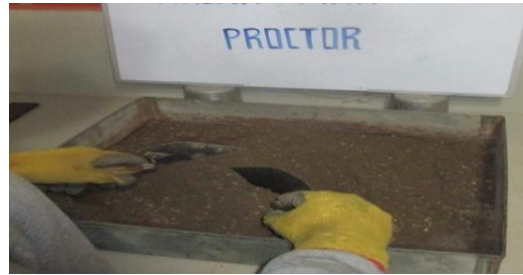
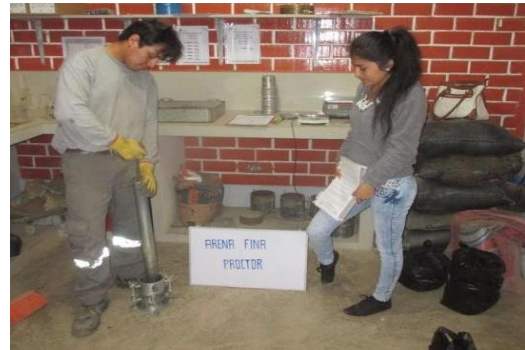
- ✓ Se prepara mínimo 4 muestras que pasan la malla N° 4 (para suelos finos).
- ✓ Se agrega 4%, 8%, 2% y 16% por muestra y se remueve hasta que la muestra quede totalmente uniforme.
- ✓ Se separa el material en 5 partes iguales para empezar a compactar.
- ✓ Agregar al molde una parte del material y dar 25 golpes con el martillo este proceso se repite en 5 capas.
- ✓ En la mesa se coloca un recipiente y se saca la corona del molde y con una regla se comienza a enrasar y se pesa la muestra.

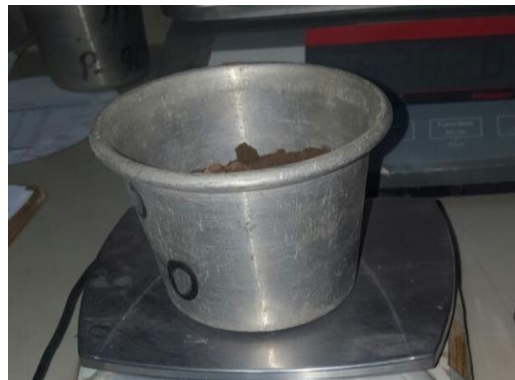
- ✓ Una vez que se pesa se saca la muestra para hallar el contenido y se coloca en una capsula de aluminio.

- ✓ Tomamos una muestra mínima de la capa más alta y se deposita en un depósito de aluminio para hallar el contenido de humedad.
- ✓ Con el contenido de humedad se determina la densidad.

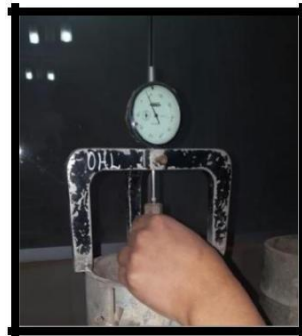
TRIPODE

- ❖ Pistón cilíndrico de 3" cuadradas.
- ❖ Aparato para aplicar carga.

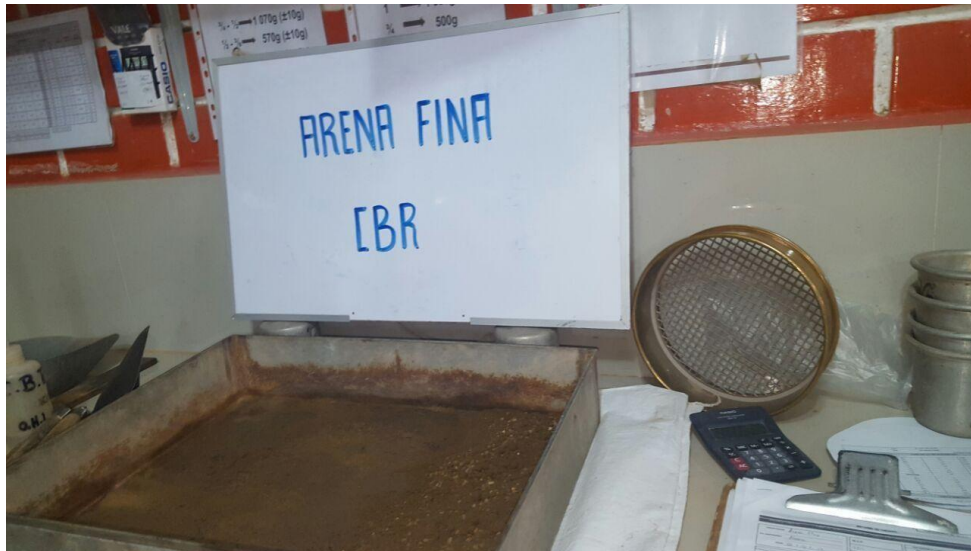
- ✓ Se toma el material que pasa por la malla N° 4 y se agrega el contenido de humedad hasta obtener la máxima densidad seca se remueve hasta lograr la uniformidad.

- ✓ Se procede a colocar la pesa y el papel filtro en la base y se agrega el material, se compacta en 5 capas con los golpes que le toca por anillo (56, 25, 12).

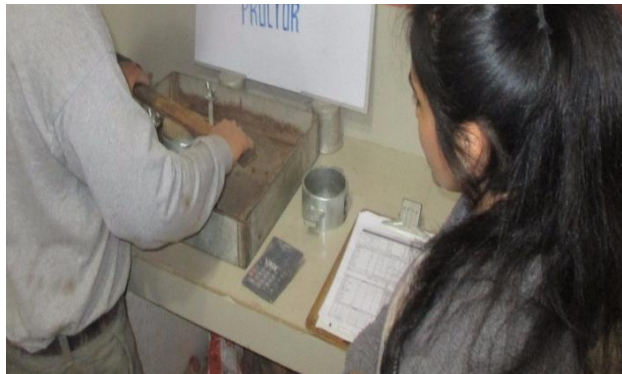
- ✓ Paso seguido se tiene que escavar y para que se retire el anillo superior para nivelar la parte de la superficie y dejarlo lisa.

- ✓ Se coloca el papel filtro en la parte nivelada, también la base metálica y se voltea la muestra y luego se vuelve a colocar el papel filtro.

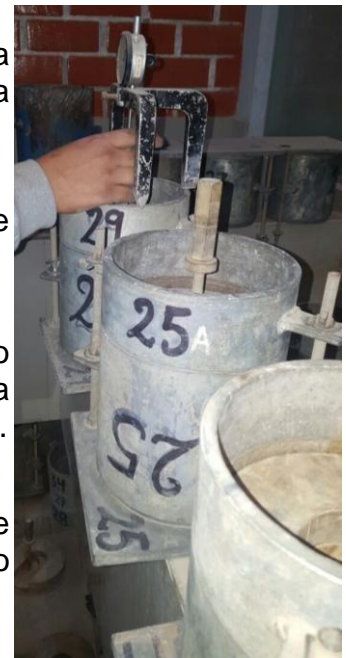
- ✓ Se sumerge el molde con las pesas en un recipiente amplio de agua y se deja la extensión durante 4 días, se apunta la lectura cada 24 horas para poder controlar el hinchamiento.

- ✓ Luego de que se sumerge la muestra durante 4 días se debe drenar, mientras la muestra este secando y volteando la pesa durante 15 minutos.

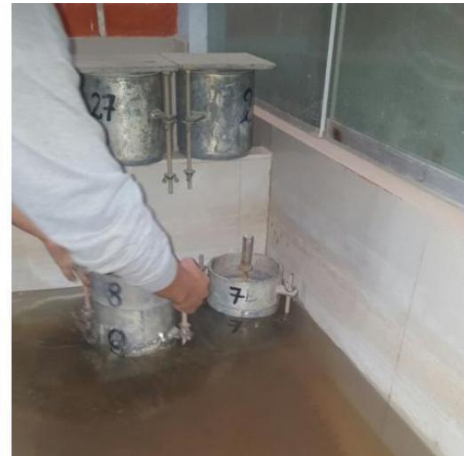
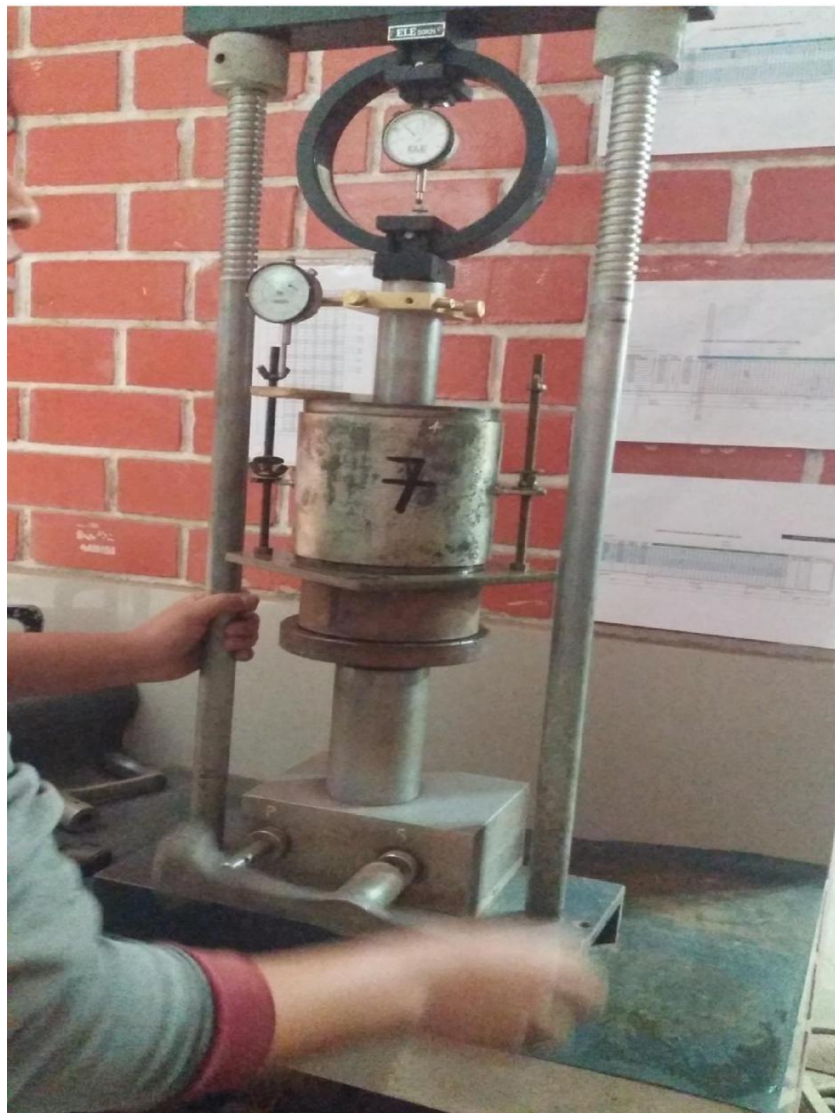
- ✓ Los dos extensómetros que se tiene, uno da valores de la carga y el siguiente de las deformaciones y este se llega a calibrar en cero.

- ✓ La penetración del pistón es de una celeridad constante. Y es de $\frac{1}{2}$ " y su lectura es de $\frac{1}{4}$ de minuto y la otra similar marca la carga.
- ✓ Las lecturas se dan cada: 0.64mm, 1.27mm, 1.91mm, 2.54mm, 3.18mm, 3.81mm, 4.45mm, 5.08mm, 7.62mm, 10.16mm, 12.70mm. este proceso de lectura se realiza con cada muestra.
- ✓ Se determina los valores del peso que ya se subsanaron para 0.1 y 0.2 pulgadas de penetración y a través de eso se obtiene los valores CBR.

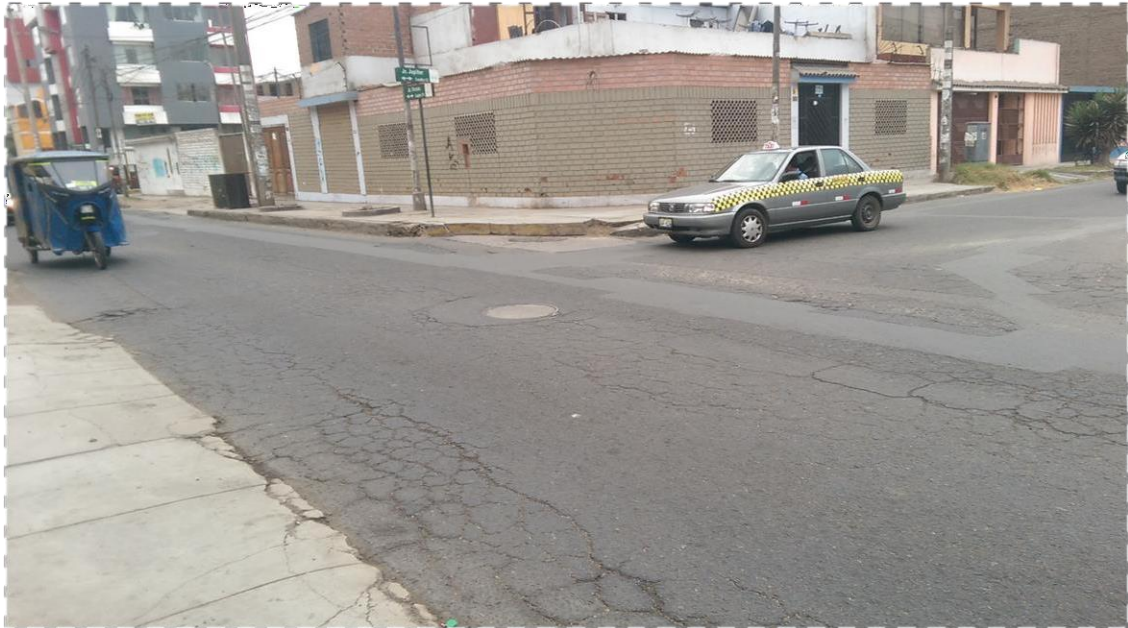
Toma 01.- Falla estructural que deteriora el Pavimento en la Av. Venus

- En la inspección vial realizada al tramo en estudio se comprobó que el estado actual del pavimento de la Av. Venus se encuentran en mal estado ya que al pasar el tiempo la carpeta asfáltica se deterioró y se observó que el deterioro es por el corte que se realizó en dicho tramo para el cambio de tubería.

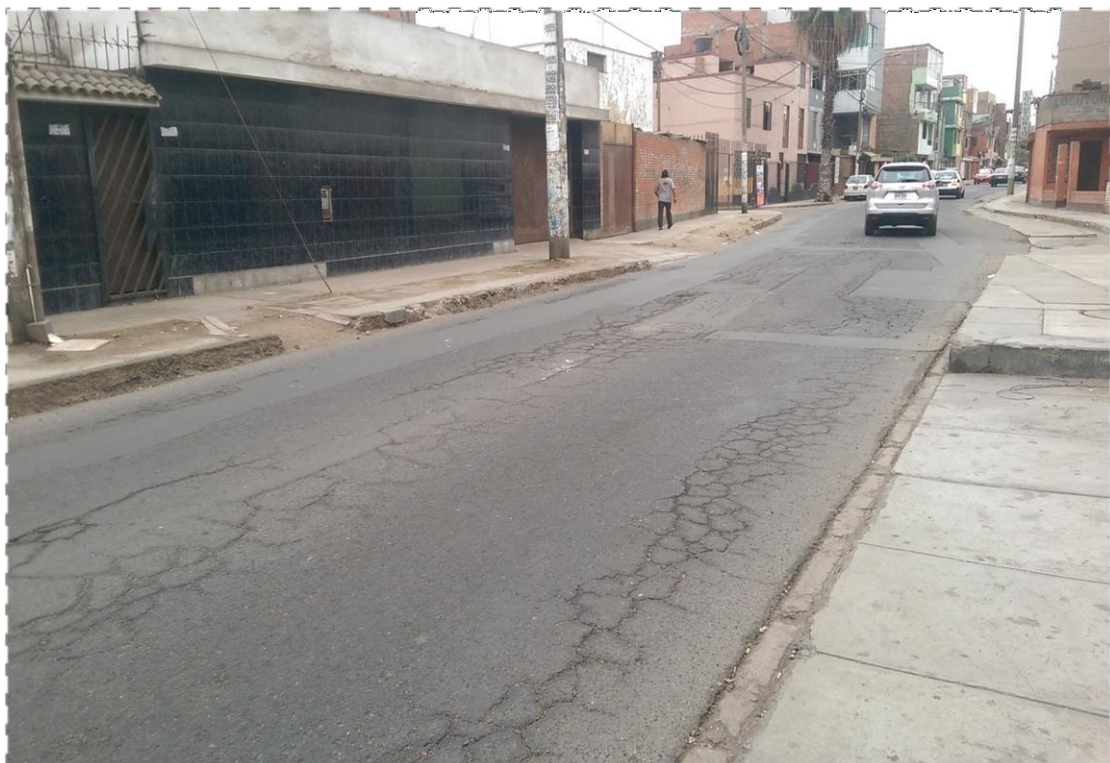
Toma 02.- Se muestra el deterioro del Pavimento de la Av. Venus hacia el tramo Jr. Los Chasquis.
