UNIVERSIDAD CÉSAR VALLEJO

**Evaluación de la condición del pavimento flexible y la identificación de los tipos de fallas
de la Panamericana Antigua - Mala**

**TRABAJO DE INVESTIGACIÓN PARA OBTENER EL GRADO ACADÉMICO DE:
Bachiller en Ingeniería Civil**

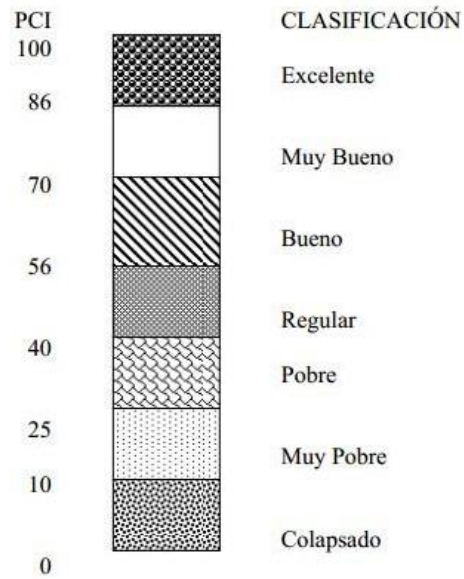
El PCI es un valor numérico que va desde (0) hasta un valor de (100), el cual se explicarán a continuación:

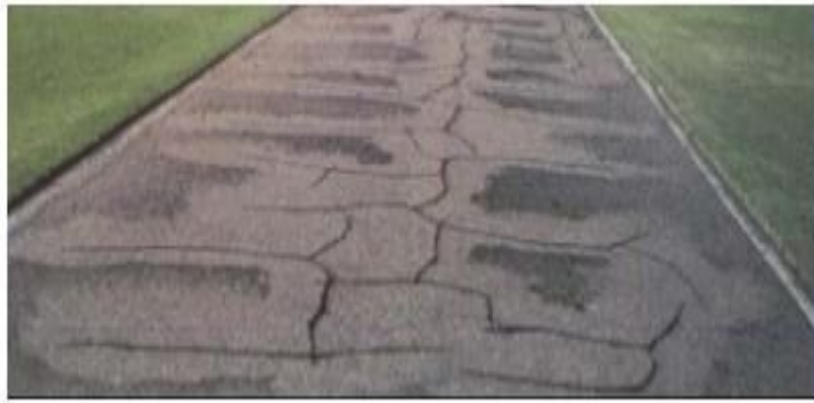
Grietas de contracción: Como bien define el subtítulo, esta falla se caracteriza por tener grietas interconectadas que separan el pavimento flexible en pedazos y en su mayoría forman figuras rectangulares aproximadamente, así mismo su tamaño varía desde los 30x30 cm, hasta los 3x3m. Según el Ing. Huapaya (2015) Esto se origina debido al grado de contenido asfáltico y las temperaturas diarias, así mismo se puede decir que este tipo de fallas no están asociadas a cargas, sino al grado de endurecimiento de la carpeta asfáltica, en la siguiente imagen se podrá apreciar el tipo de falla:

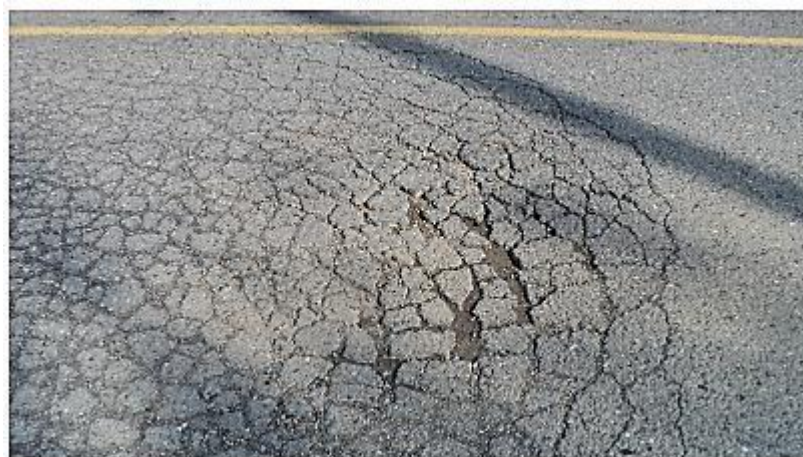
Piel de cocodrilo: Al igual que la anterior falla, son grietas interconectadas pero en menores dimensiones. Según el Ing. Huapaya (2015) Lo que se diferencia de la falla por grietas de contracción, es que el origen de esta Fallas radica en la acción repetida que causan las cargas de tránsito, además estos tipos de fallas se presentan en su mayoría con ahuellamientos. En la siguiente imagen se podrá observar:

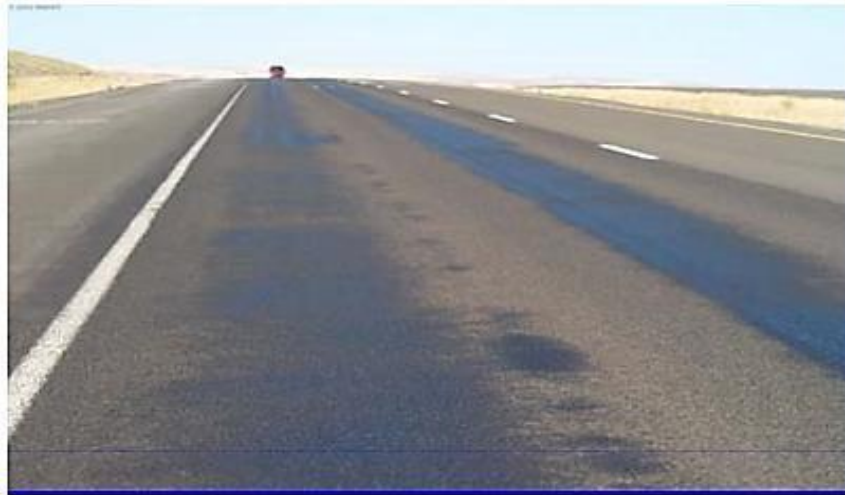
Exudación en pavimentos: La exudación se define a la apariencia de una película de un material bituminoso o el contenido asfáltico en el pavimento flexible, según el autor Berrocal (2013), explica que el origen de esta falla es ocasionada por el uso excesivo de material asfalto en la construcción del Pavimento flexible, llegando ser pegajoso para las rodaduras de cualquier movilidad.

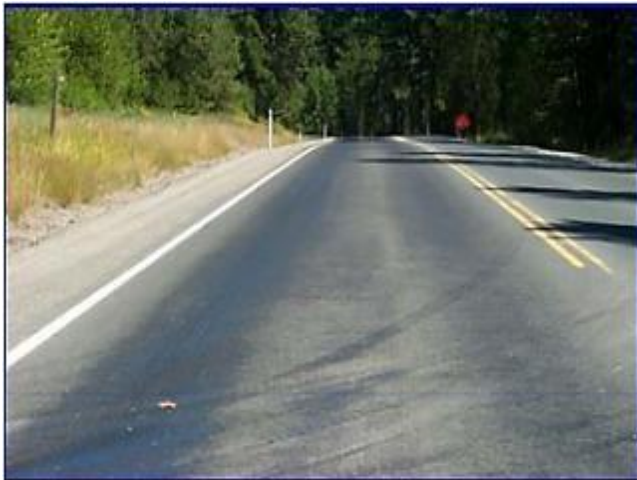
Severidad Baja: En la imagen se puede detectar que la película de material bituminoso es mínima.

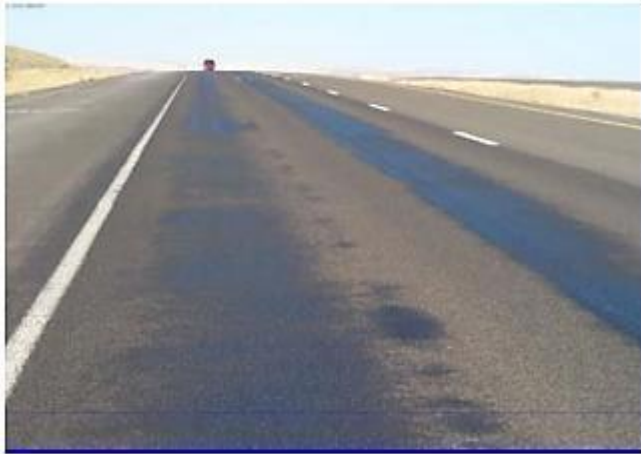
Severidad media: La película de contenido asfáltico es más vistosa.

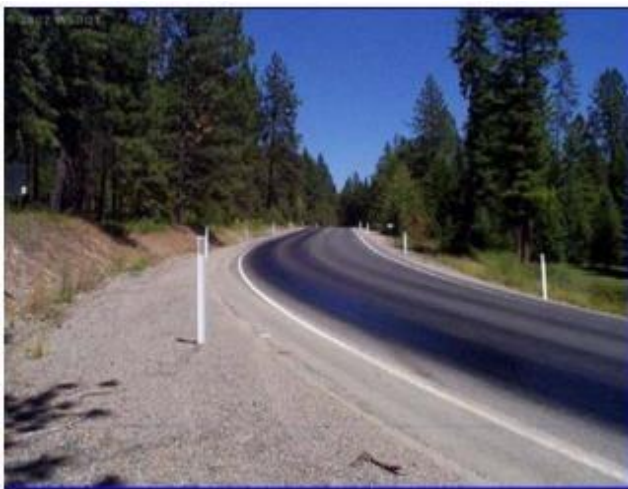
Severidad Alta: A simple Vista la película de material Bituminoso es sumamente excesivo, puede ocasionar que el asfalto se pegue a los zapatos y neumáticos.

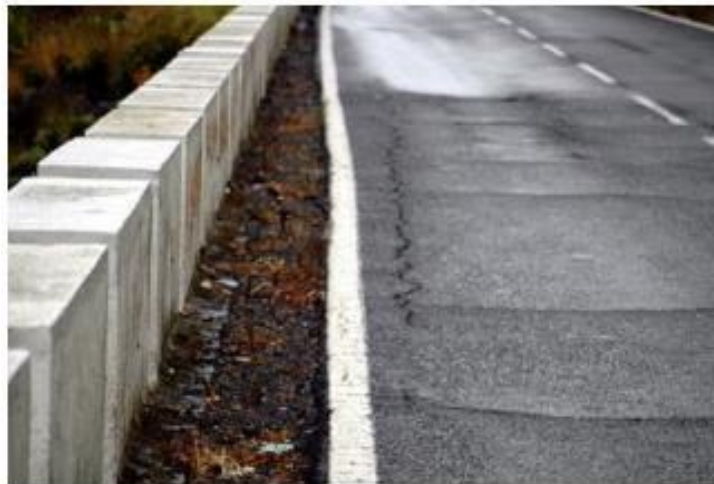
Grietas de borde: Las grietas de borde generalmente son paralelas a los ejes de vía y se encuentran a distancia que varían entre los 30 y 60 cm. Según el Ing. Huapaya (2015), nos afirma que estas fallas son originadas por las condiciones climáticas, cargas de tránsito o terraplenes construidos con material granular expansivo. En la siguiente imagen se podrá apreciar dicha falla:

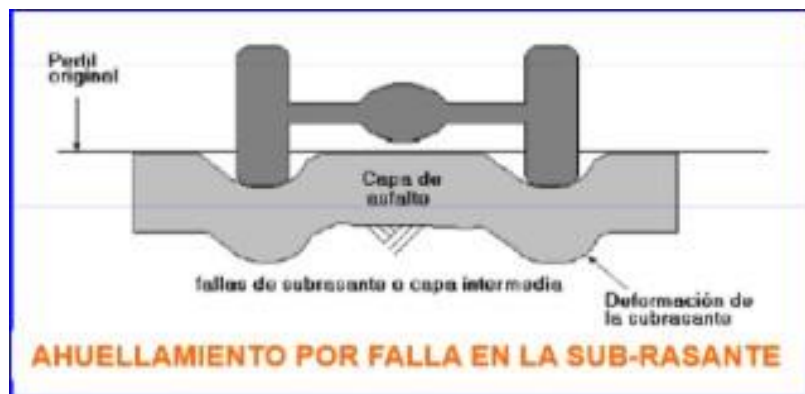
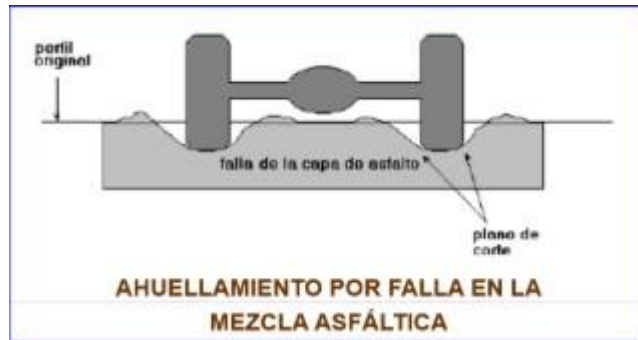
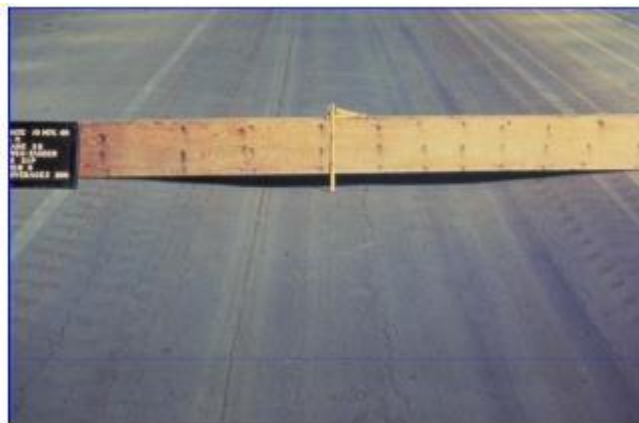
Ahuellamiento: Según el Ing. Huapaya (2015) este tipo de fallas se debe a la deformación permanente en las capas del pavimento flexible causadas por un movimiento lateral que las originan las cargas de tránsito. A continuación se mostrará las imágenes:

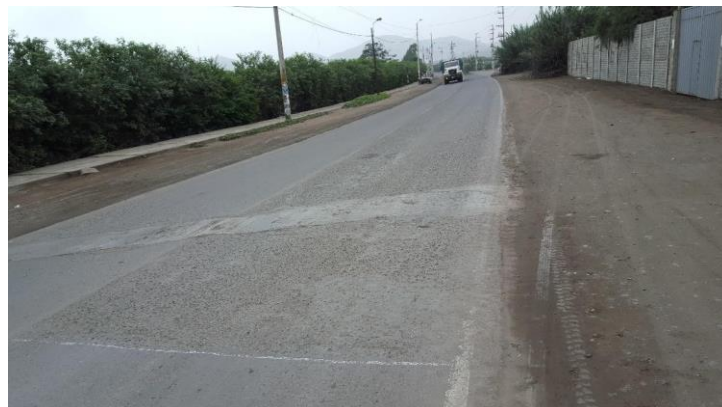
Pulimiento de agregados: Según el Ing. Nuñez (2017) el origen de estas fallas se da cuando los agregados se vuelven suaves al tacto de los neumáticos, esto es causado por las cargas de tránsito, poco contenido de agregados a lo largo de la carpeta asfáltica, en la siguiente imagen se apreciará:

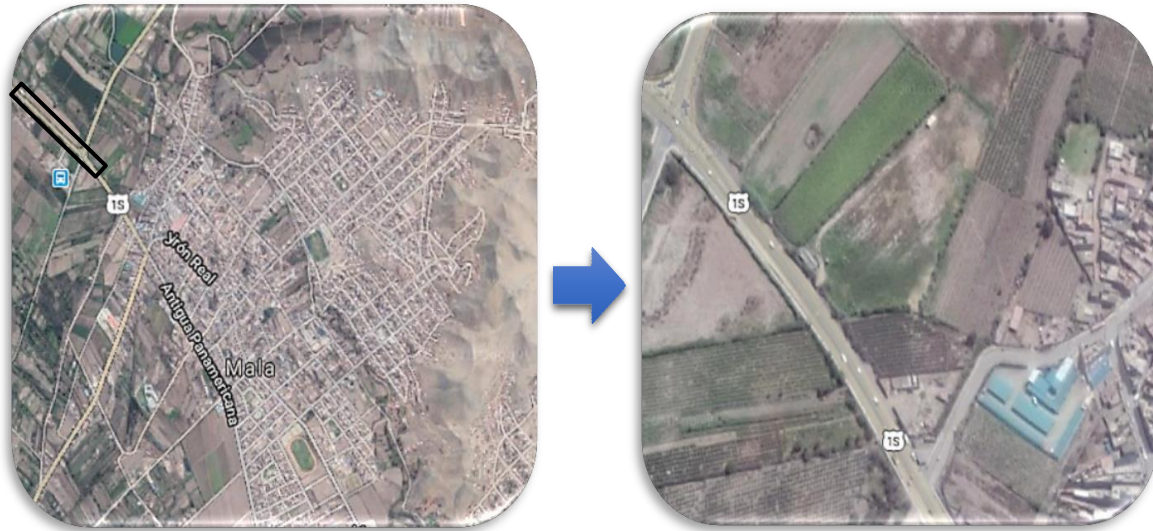
Ubicación de las fallas desde el tramo 0+000 hasta los 0+200

La zona a estudiar se ubica en la panamericana antigua y la auxiliar que da acceso a la barranca., en el distrito de Mala, provincia Lima, departamento Lima.

La panamericana antigua y la auxiliar que da acceso a la barranca tienen dos carriles, y son de doble sentido, la distancia del tramo de la panamericana antigua es 200m Y el tramo de la auxiliar que da acceso a la barranca es 100m. El punto de inicio es la intersección de la panamericana antigua y paralelo del terminal de mala, a partir de ahí se recorren los **200 metros** lineales para cada sentido y el punto final se da con la intersección de la auxiliar que da acceso a la barranca, la cual también es el comienzo de las otras fallas a estudiar que recorren los **200 metros** lineales para cada sentido y el punto final se da con el cruce del tramo en dirección al mercado de San Pedro de Mala.

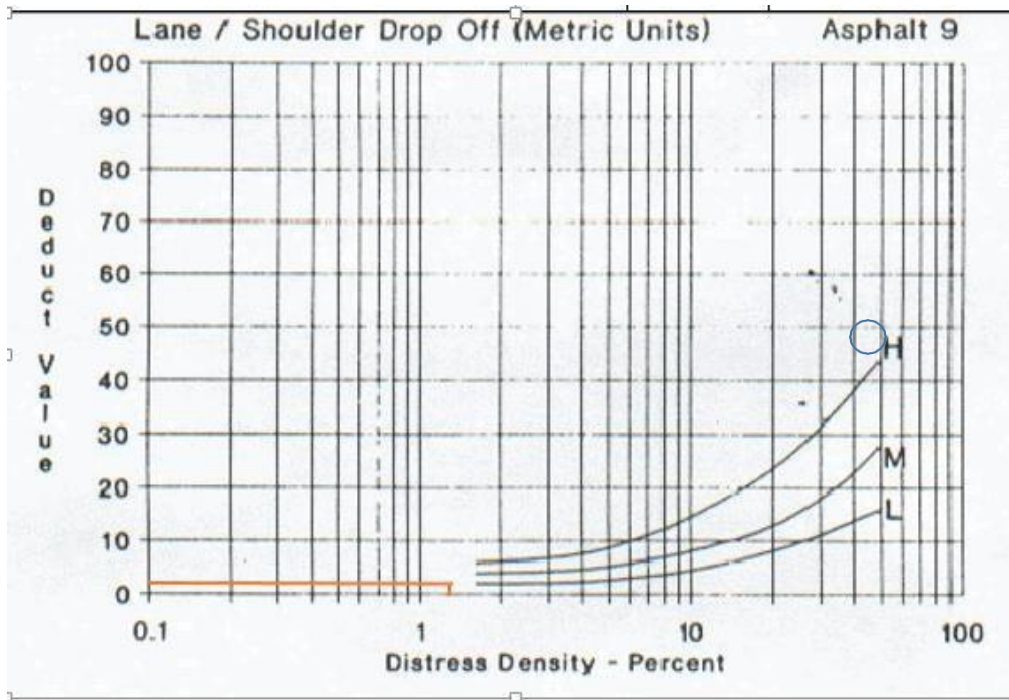
A continuación, mostraremos las gráficas que se usaron para determinar el Valor de Deducción, el tipo de fallas que se encontraron son: Agregados pulido, desnivel de calzada y grietas longitudinales y transversales.

El PCI nos salió 92.5%, entonces podemos decir que el pavimento del tramo 0+000-0+100m no ha sufrido muchas fallas, por lo tanto, solo necesitara mantenimiento.

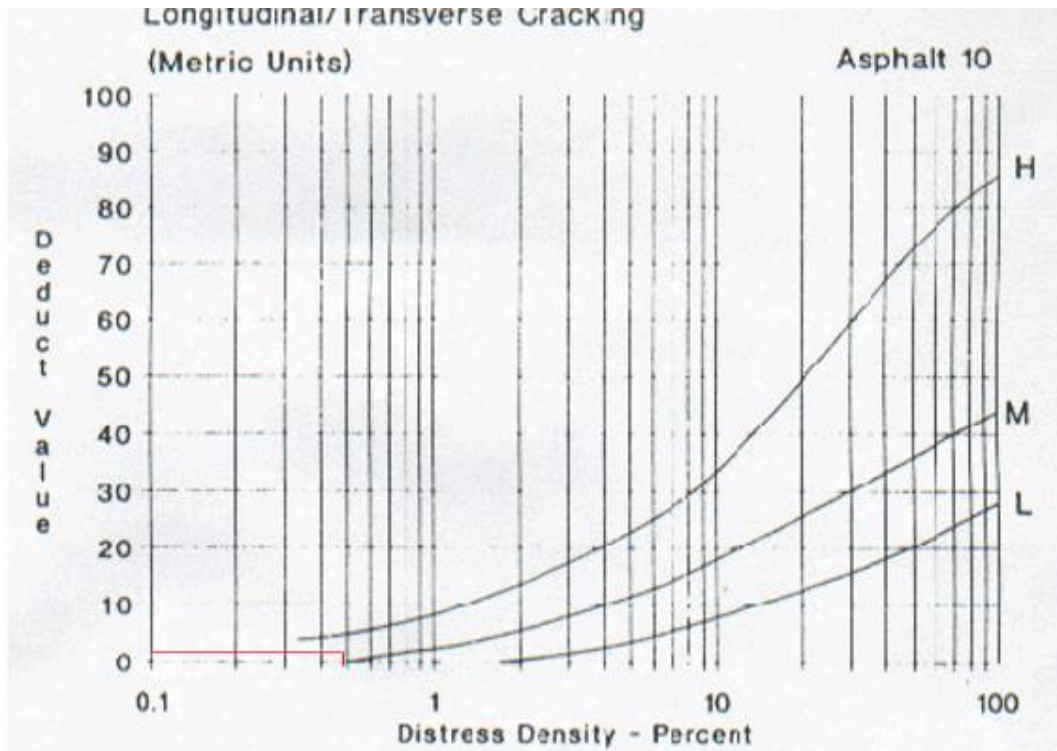
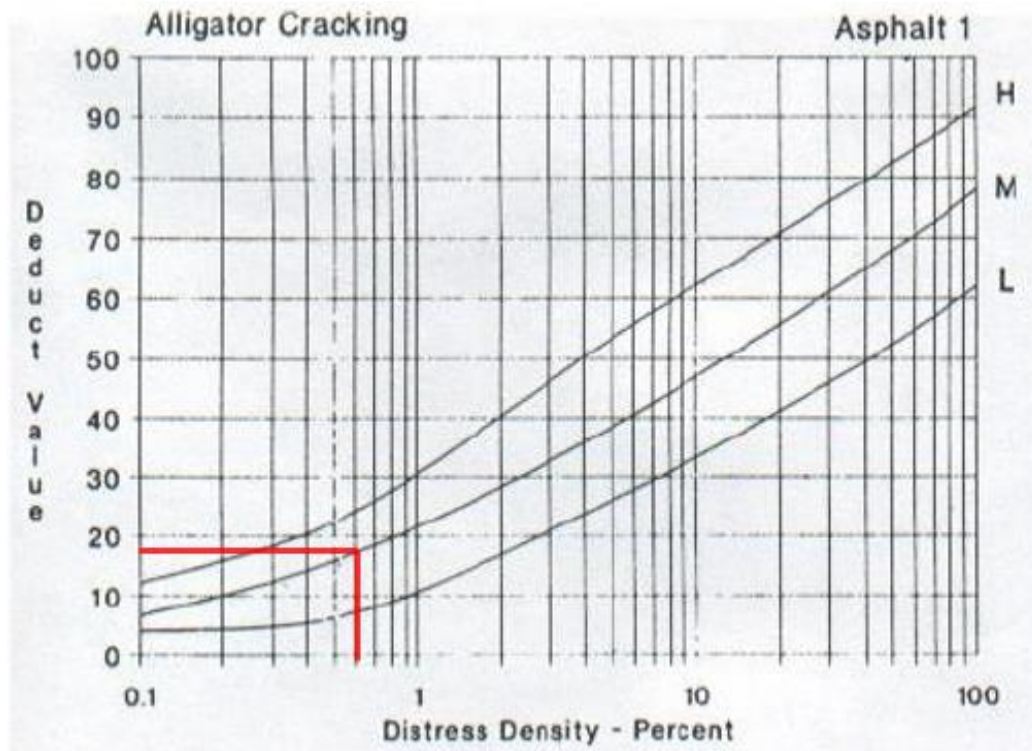
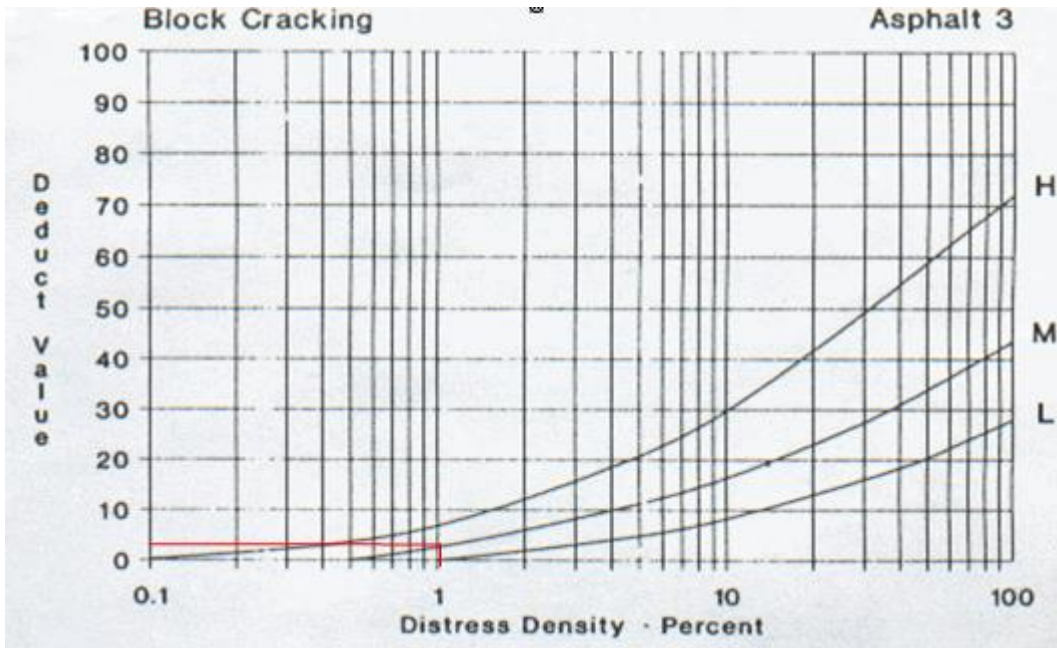
A continuación, mostraremos las gráficas que se usaron para determinar el Valor de Deducción, el tipo de fallas que se encontraron son: Agregados pulido, desnivel de calzada y grietas longitudinales y transversales.

El PCI nos salió 89.5%, entonces podemos decir que el pavimento del tramo 0+100-0+200m no ha sufrido muchas fallas, por lo tanto, solo necesitara mantenimiento.

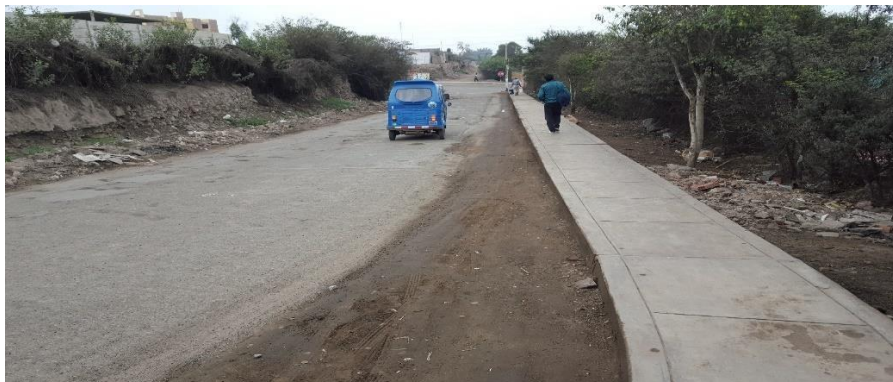
El siguiente estudio del proyecto según el estacado de 0+200 – 0+400 se encuentra ubicado en el distrito de Mala, en la Panamericana antigua, además es una auxiliar que intercepta la panamericana antigua con la calle Barranca, a continuación, se mostraran la siguiente imagen:

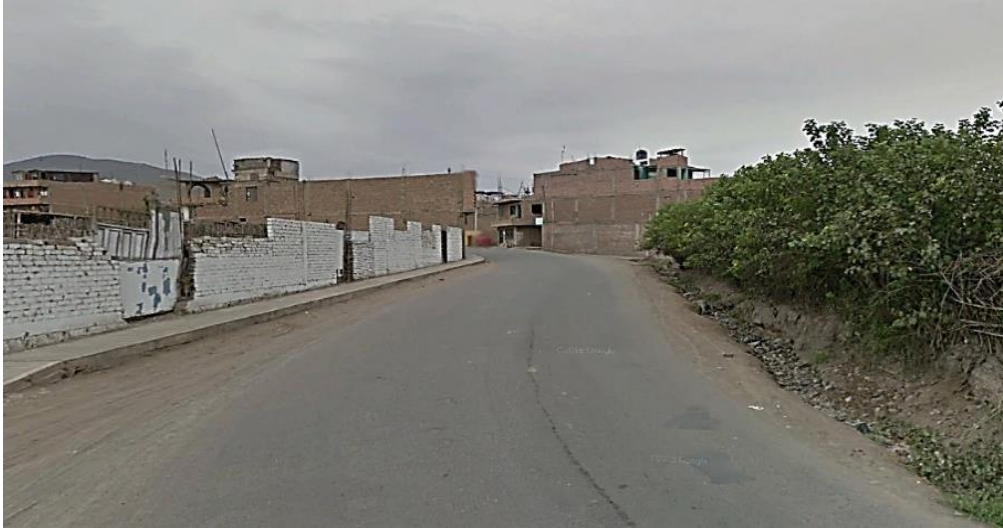
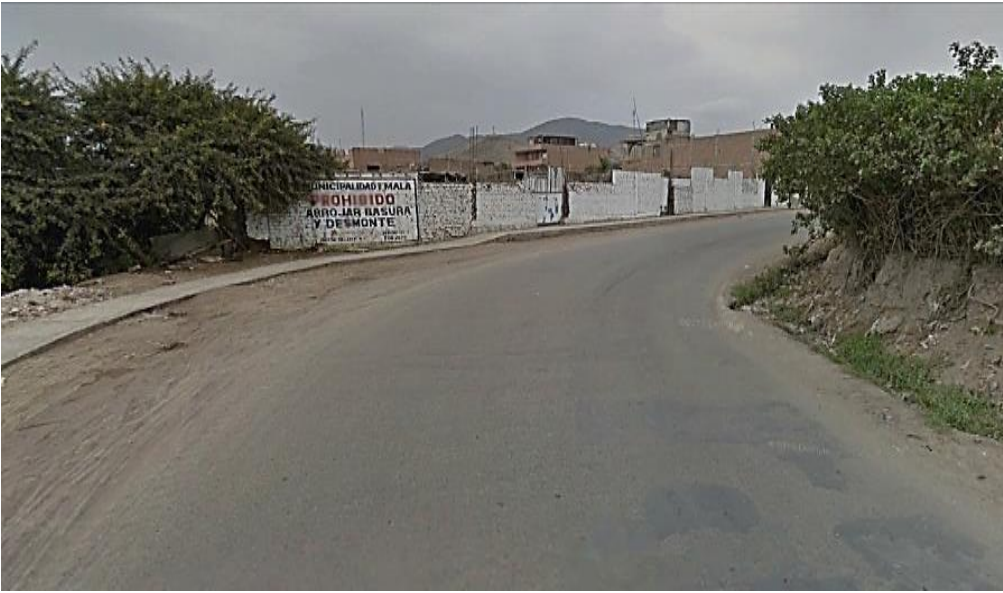
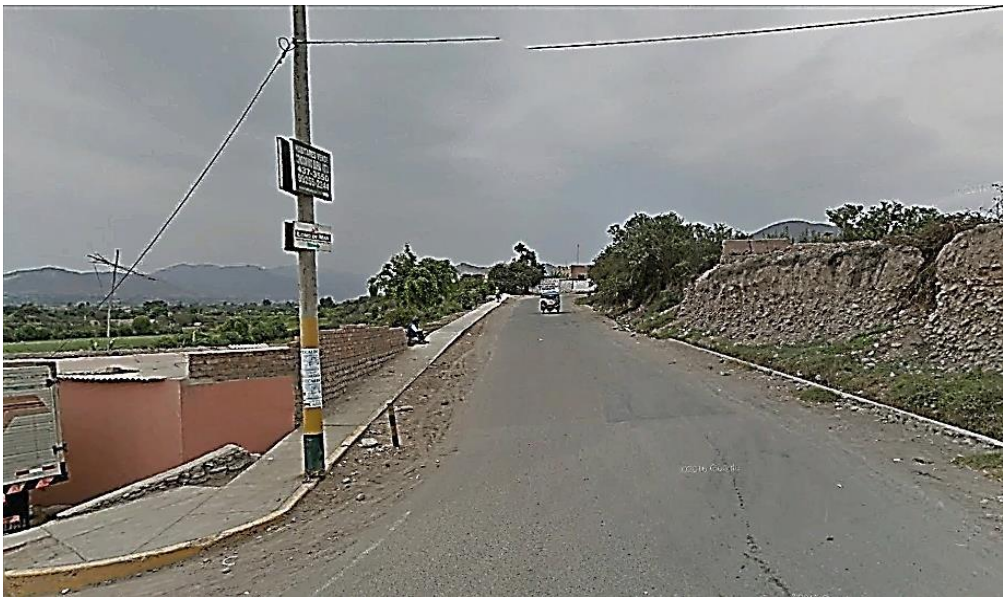
A continuación, mostraremos las gráficas que se usaron para determinar el Valor de Deducción, el tipo de fallas que se encontraron son: Agregados pulido, desnivel de calzada y bacheo.

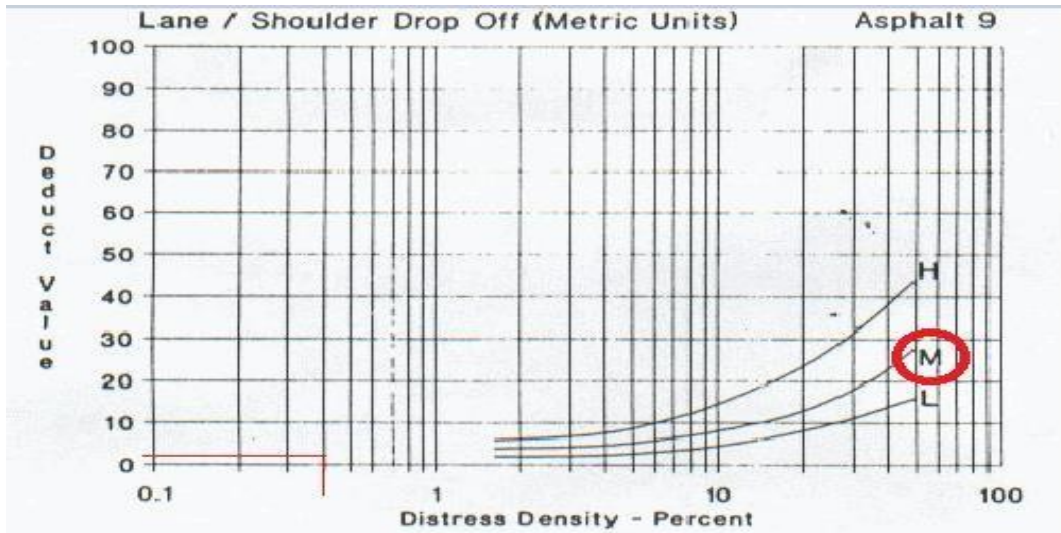
El PCI nos salió 38%, entonces podemos decir que el pavimento del tramo 0+200-0+300m se trata de una vía pobre, con fallas identificadas de grado severo, por lo cual necesita una reconstrucción.

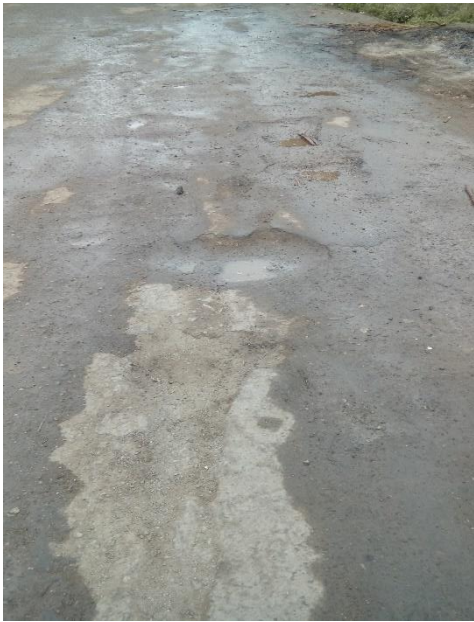
Imagen 1: Falla por bacheo

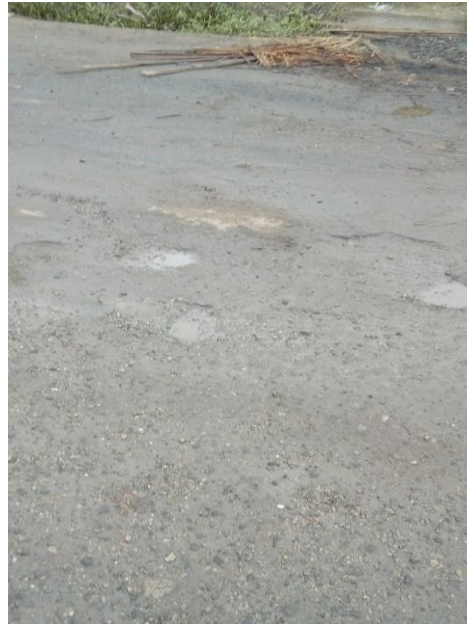
Imagen 2: Falla por bacheo

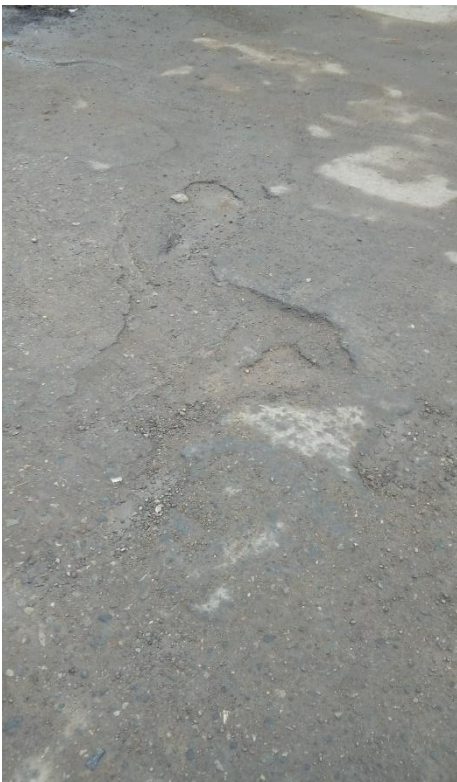
Imagen 3: Falla por bacheo

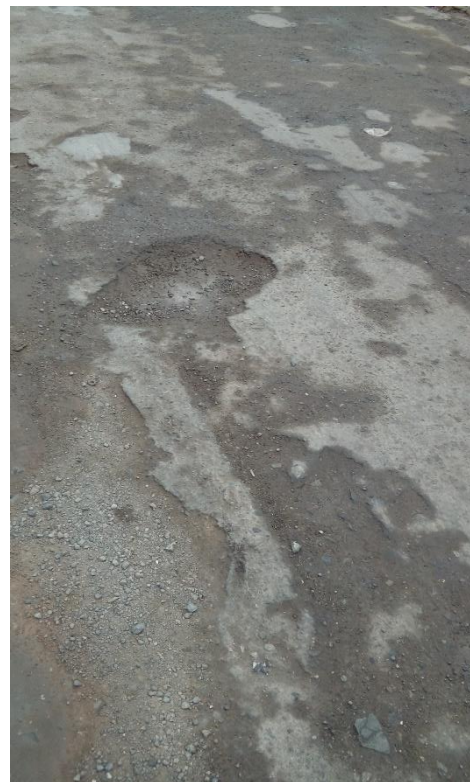
Imagen 4: Falla por bacheo

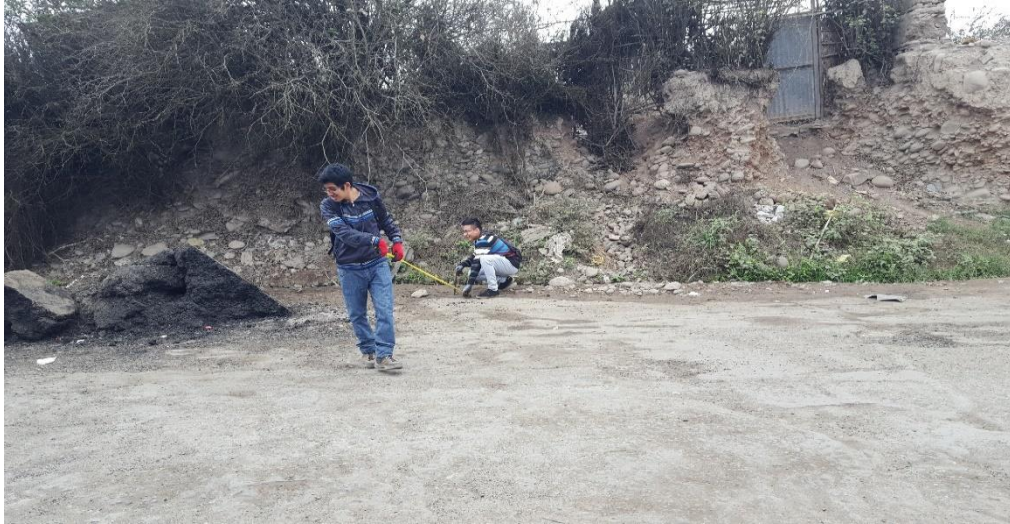
Imagen 5: Falla por bacheo

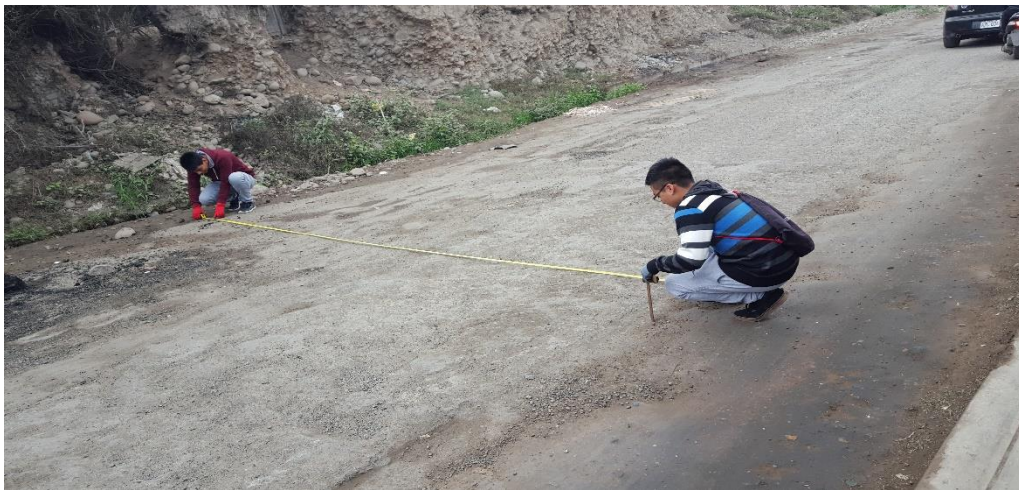
Imagen 6: Falla por bacheo

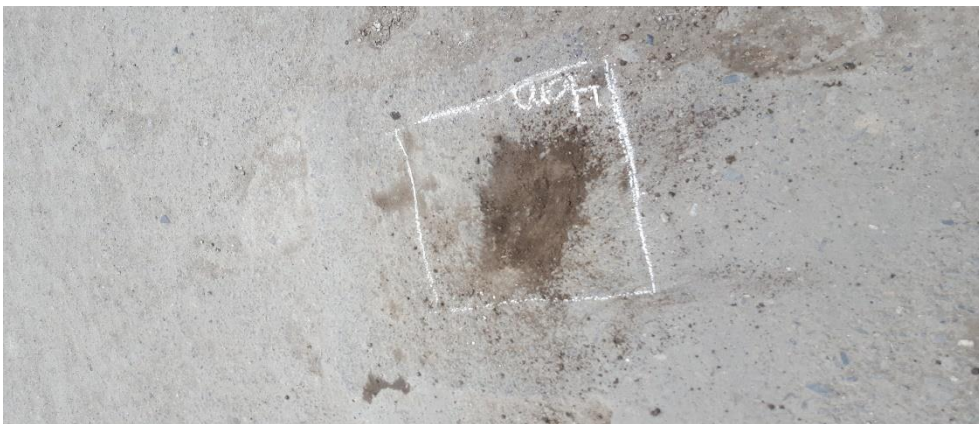
Imagen 12: Falla por bacheo
