UNIVERSIDAD CÉSAR VALLEJO

ESCUELA PROFESIONAL DE INGENIERÍA CIVIL

“Estudio de la estabilidad del talud de corte y la aplicación del sistema geomalla triaxial en la Av. Néstor Gambeta – Ventanilla, 2019”

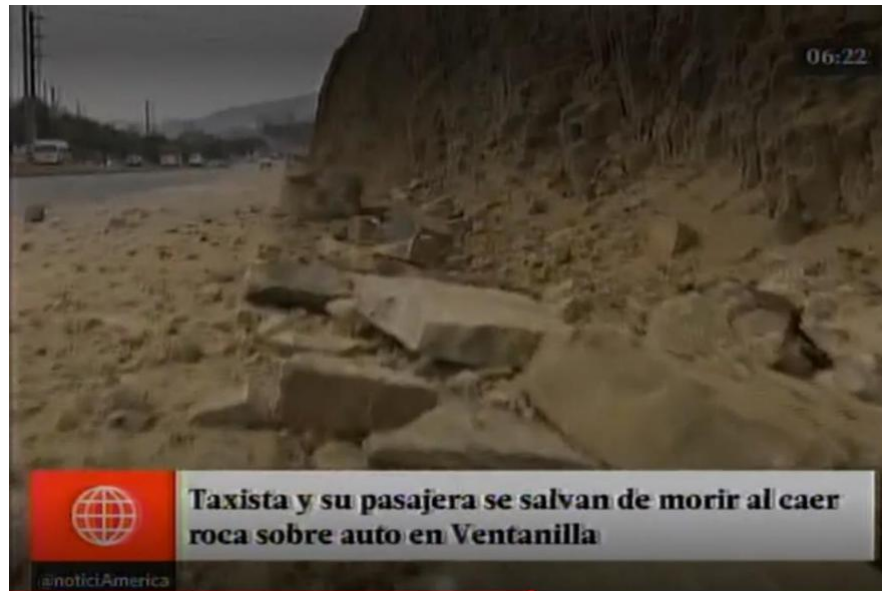
Figura 1. Av. Néstor Gambetta – La Pampilla, desprendimiento de rocas. (Fuente: América TV, 2016)

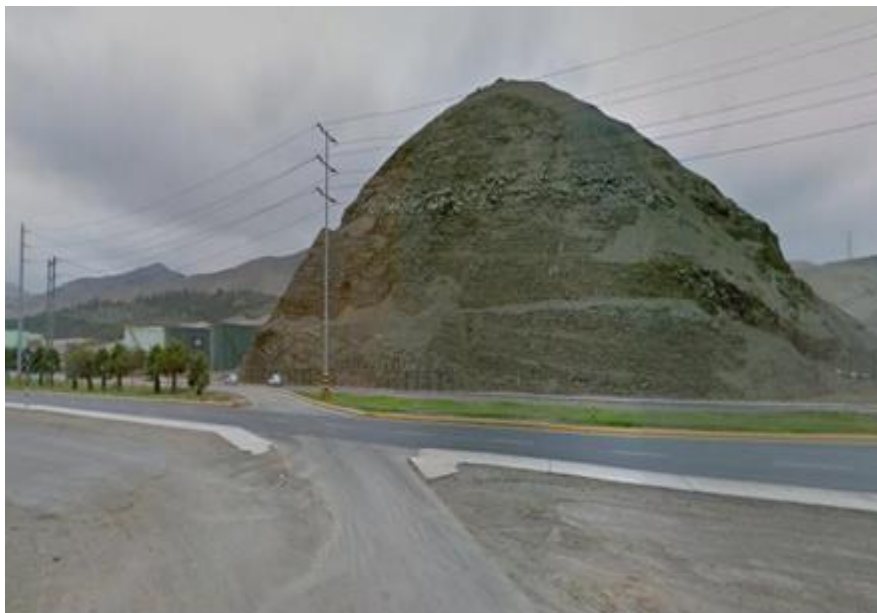
Figura 2. Estado actual del talud en la Av. Néstor Gambetta – La Pampilla. (Fuente: Imagen propia, 2019)

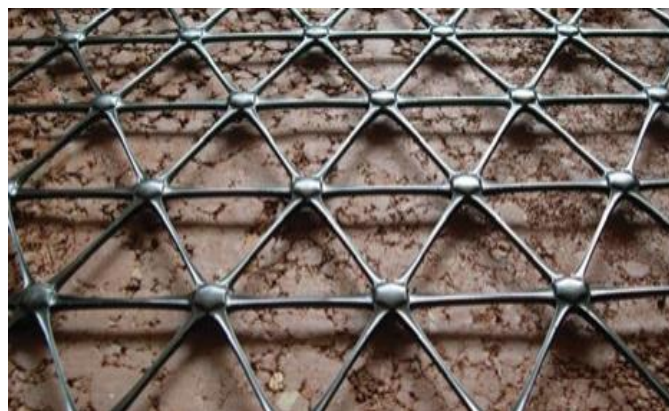
La distribución tridimensional como podemos ver en la figura 11, en la cual la carga actúa radialmente en todos los niveles, de modo que así ayuda a desempeñar óptimamente el refuerzo de la geomalla mediante una capa estabilizada en forma mecánica. Es por ello que las geomallas triaxiales a diferencia de las biaxiales poseen mejor distribución de los esfuerzos radiales.

Figura 11. Geomalla triaxial. (Fuente: tensar, 2016)

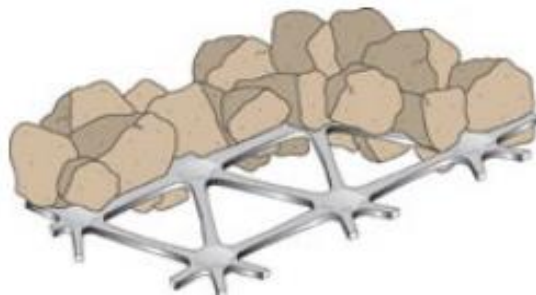
Forma de la apertura, Es la separación entre las costillas, la geomalla posee una forma geométrica triangular como podemos ver en la figura 12, la cual permite retener las partículas de los agregados en las aperturas de la geomalla, provocando un confinamiento; formando así una capa rígida que mejore el desempeño. Las características serán reflejadas según las propiedades a las que se someta la geomalla.

Figura 12. estructura exclusiva de las geomallas triaxiales. (Fuente: tensar,2016)

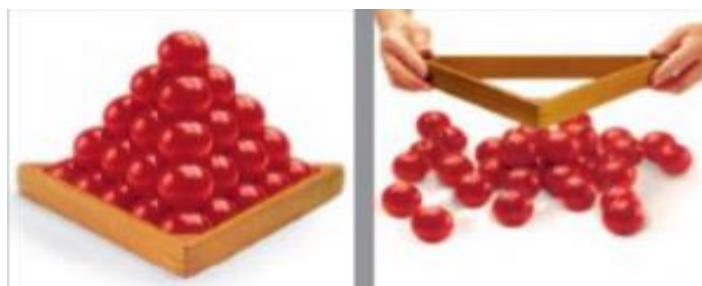
Forma de las costillas, la forma exclusiva de las costillas son las que producen el confinamiento, haciendo que las partículas se entrelazan entre sí mismas y la geomalla, gracias a su rigidez y resistencia que se produce en las esquinas. Como podemos observar en la figura 13, su efecto se asemeja bastante al triángulo del billar, donde se confina las partículas de los agregados arriba, medio y debajo del plano.

Figura 13. confinamiento según el triángulo de billar. (Fuente: tensar,2012)

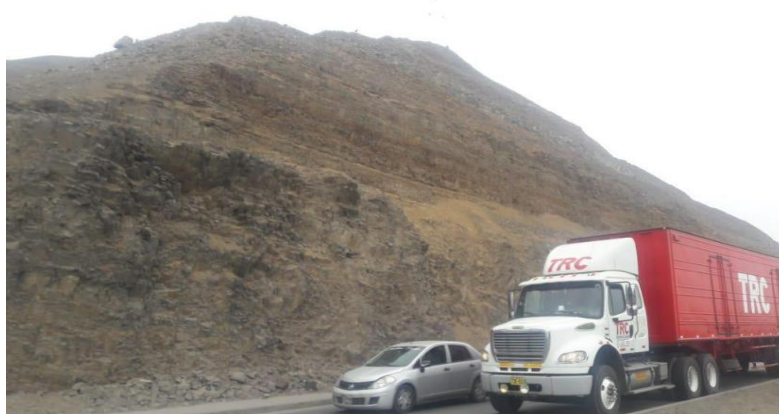
En la Figura 15 se aprecia el deterioro e inestabilidad del talud a estudiar, esta inestabilidad está haciendo poner en peligro a los vehículos que transitan por la av. Nestor Gambetta. No existe sistemas de protección en el margen de la carretera, Actualmente dicho talud no posee defensas como protección.

Figura 15. Riesgo de la inestabilidad. (Fuente: Imagen propia, 2019)

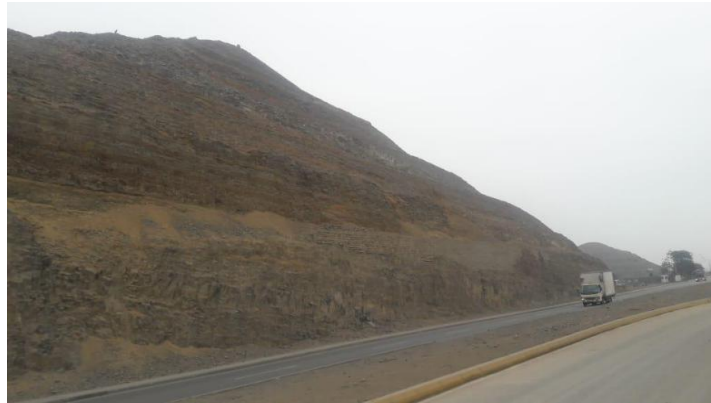
El talud presenta deslizamientos a causa de la inestabilidad, rocas que están a punto de desprenderse de la parte superior del talud, el suelo posee inestabilidad al poseer material granular como se observa en la Figura 16.

Figura 16. Toma frontal del terreno. (Fuente: Imagen propia, 2019)

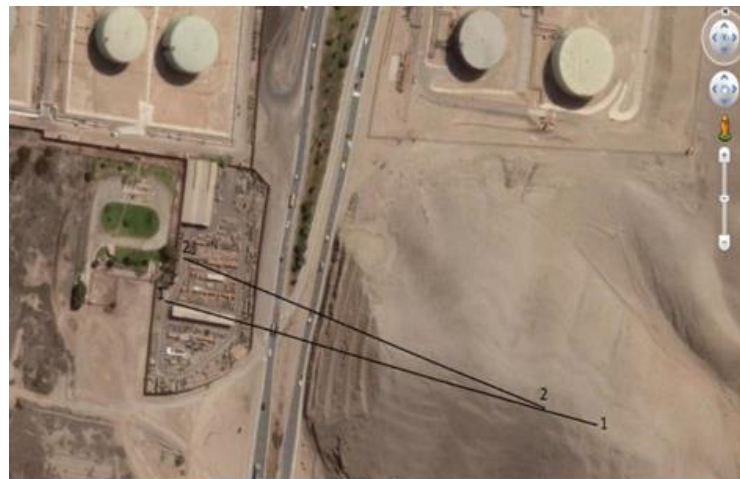
En la Figura 18, se muestra la ubicación y selección de las secciones de estabilidad para los análisis geotécnicos, se tuvieron en cuenta dos secciones de análisis con vista de sur a norte en la dirección transversal.

Figura 18. Perfiles del terreno. (Fuente: Google Earth, 2019)

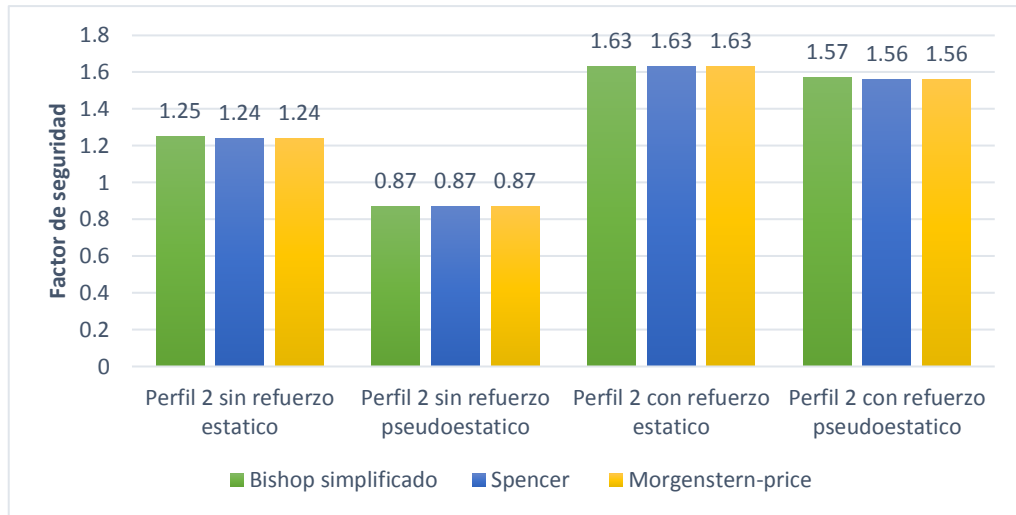
En la tabla 26, en la cual obtenemos los distintos factores de seguridad por medio del programa Slide, queda demostrado que el método de Bishop simplificado es el que brinda mejor factor de seguridad respecto a los demás métodos aplicados. A continuación, se muestra en la figura 20 un gráfico de barras la cual nos muestra de forma más clara la diferencia del factor de seguridad que nos brinda el método de Bishop simplificado.

Figura 20. Gráfico de barras en perfil 2 (Fuente: Elaboración propia, 2019)

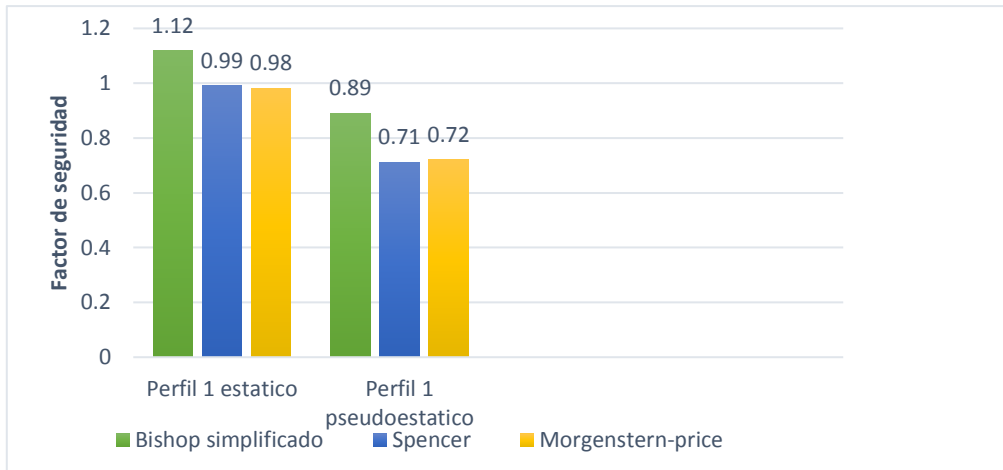
Figura 21. Barras en perfil 1 sin geomalla (Fuente: Elaboración propia, 2019)

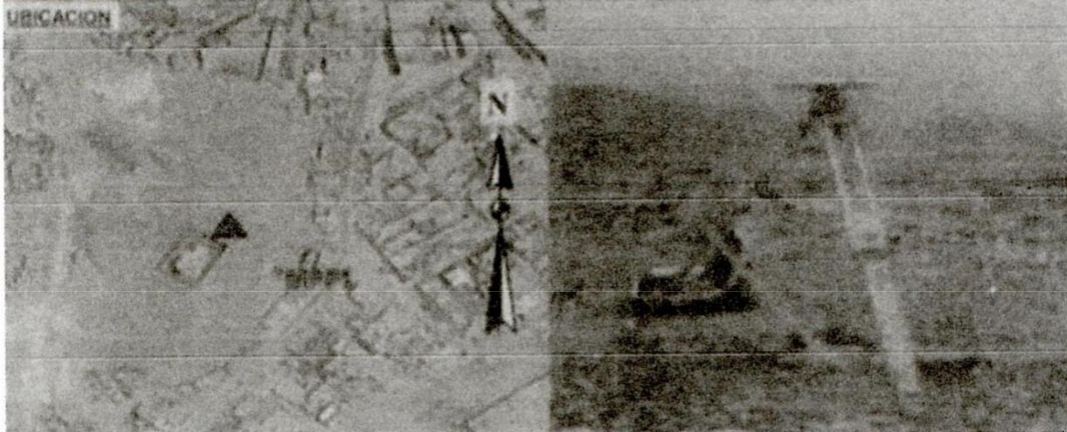
DESCRIPCION MONOGRAFICA

NOMBRE: PUNTO-MPP1	LOCALIDAD: VENTANILLA	ESTABLECIDA POR: INSTITUTO GEOGRAFICO DEL PERU		
UBICACIÓN: Parte externa del tanque de sedapal		CARACTERISTICAS DE LA MARCA: DISCO DE BRONCE DE 5 CM DIAMETRO		
LATITUD (S) WGS-84: 11°55'38.46509"		LONGITUD (W) WGS-84: 77°07'49.85436"		
NORTE (Y) WGS-84: 8684349.182		ESTE (X) WGS-84: 268097.198		
ALTURA ELIPSOIDE: 88,47 m	ELEVACION EGM2001: 77,30 m	ZONA UT: 18	CTOR ESCALA COMBINAD: 1.000221518	ORDEN: "C"

DESCRIPCION:
El punto GNSS denominado "MPP1", se encuentra ubicado en el sector la capilla-angamos, localizado en el distrito de ventanilla, provincia del callao y departamento de lima.

MARCA DE ESTACION
Es un disco de bronce de 5 cm diametro incrustado en un bloque de concreto de forma cuadrada de 0,20x0,20x0,40m y a ras del suelo que lo circunda.

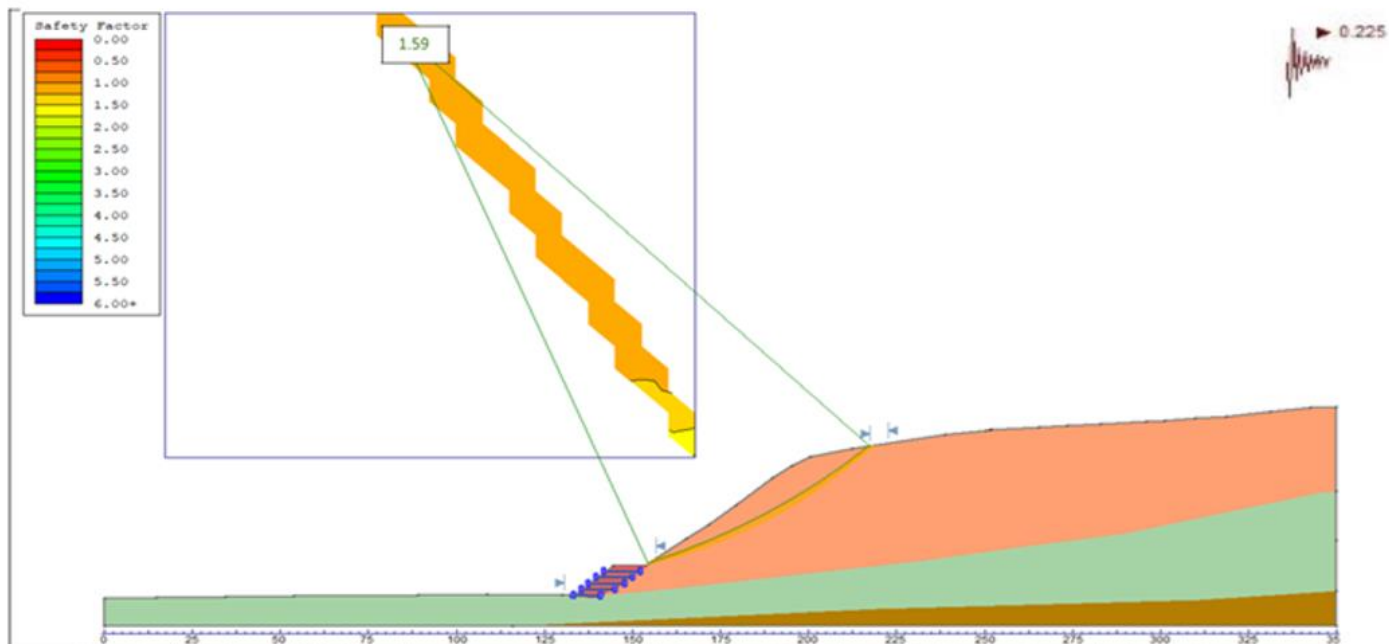
Tipo. Análisis de estabilidad pseudoestático con refuerzo, falla tipo 1, sección 1-1, método Morgenstein - Price (1.59). (Fuente: Elaboración propia, 2019)

Interpretación: La columna de factor de seguridad, representado por el color naranja, indica que existe un factor mayor a 1, además cumple con lo enmarcado en la norma peruana que para condición pseudoestático debe ser mayor o igual a 1.25, por lo cual la ladera está estable.

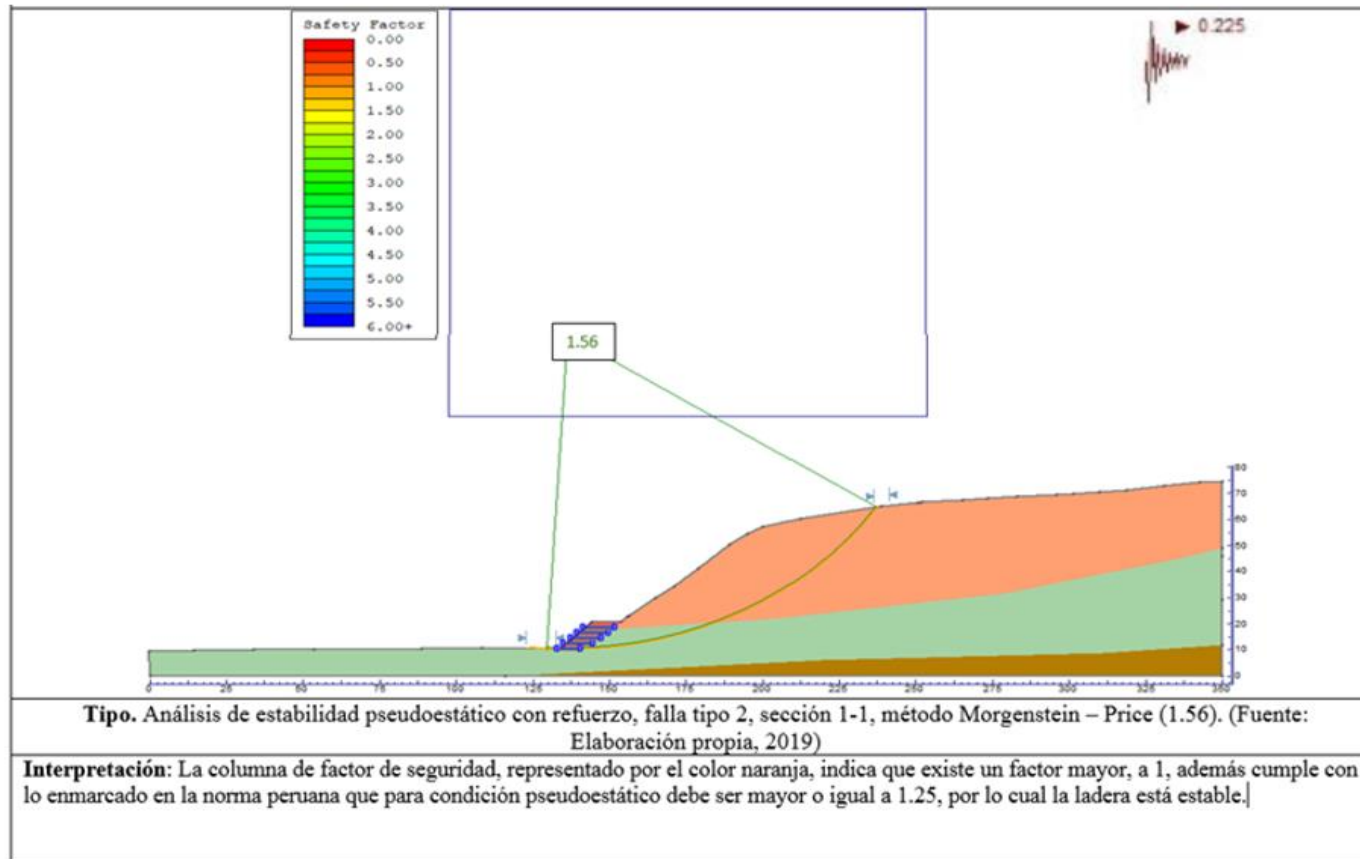
Tipo. Análisis de estabilidad pseudoestático con refuerzo, falla tipo 2, sección 1-1, método Morgenstein – Price (1.56). (Fuente: Elaboración propia, 2019)
