UNIVERSIDAD CÉSAR VALLEJO

**“Análisis de vulnerabilidad y propuesta de solución ante
los desastres naturales del corredor vial Chuquicara -
Puente Huarochiri”, Ancash, 2020.”**

TESIS PARA OBTENER EL TÍTULO PROFESIONAL DE:
Ingeniero Civil

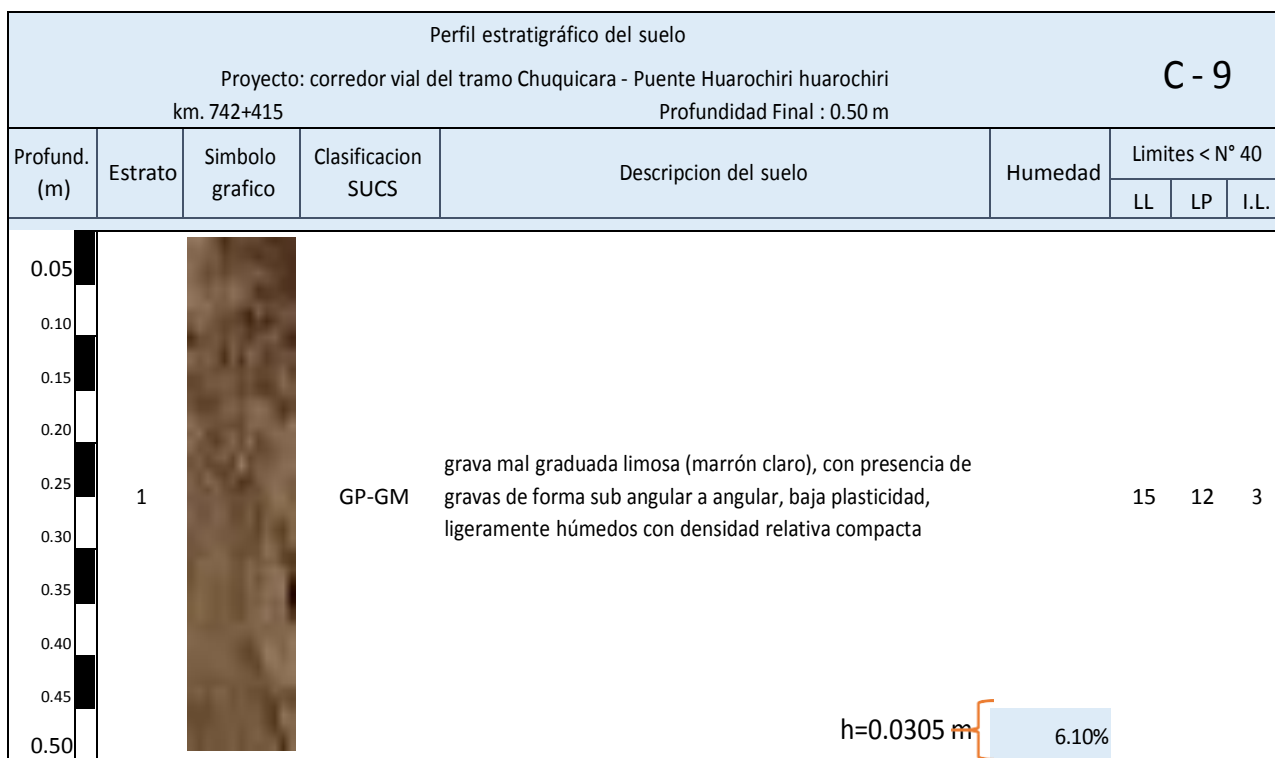
Figura 5: Estratigráfico C-9, Km. 742+415

Calicata C9, km: 742+415: Presenta una superficie de grava mal graduada limosa (marrón claro), con presencia de gravas de forma sub angular a angular en un 60% de tamaño máximo de 3” y de 6” a 4” en un 30%, de baja plasticidad, ligeramente húmedos con densidad relativa compacta hasta una profundidad de 0.50m, luego subyace afloramiento rocoso.

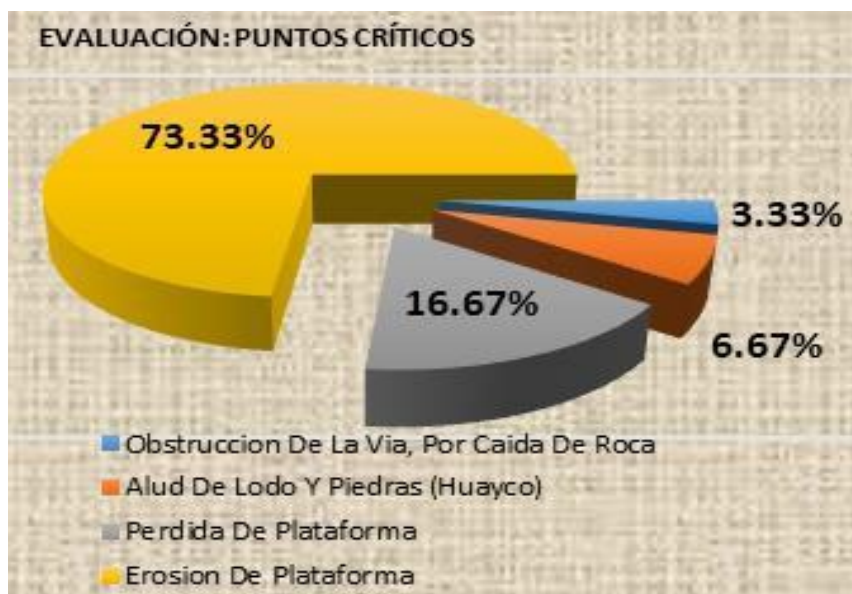
El gráfico 1, nos permite comparar en porcentajes las emergencias presentadas dentro del corredor vial.

Gráfico 1: Diagrama según tipo y porcentaje
