“Análisis por deflectometría aplicando viga Benkelman en dos
pavimentaciones, en av. Canta Callao y av. Carlos Izaguirre, Lima-
2020”

TESIS PARA OBTENER EL TÍTULO PROFESIONAL DE:
INGENIERO CIVIL

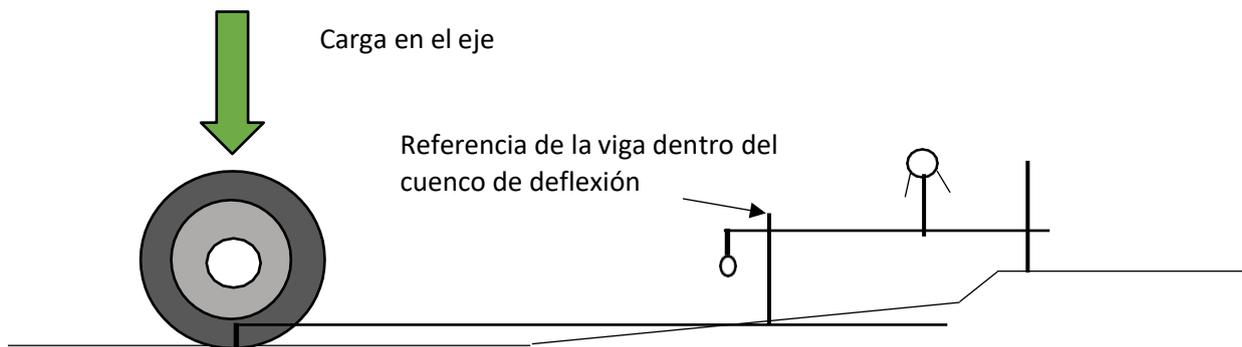
Figura 3: Trabajo a carga sobre una viga Benkelman

Para Carahuatay, donde determinó el comportamiento de la estructura pavimentada en San Miguel con equipos de análisis deflectómetros, nos indica que la viga Benkelman consiste en un quipo con una palanca que se encuentra suspendida del bastidor, este transmite la deformación vertical del punto medido hacia el comparador. Ver figura 3

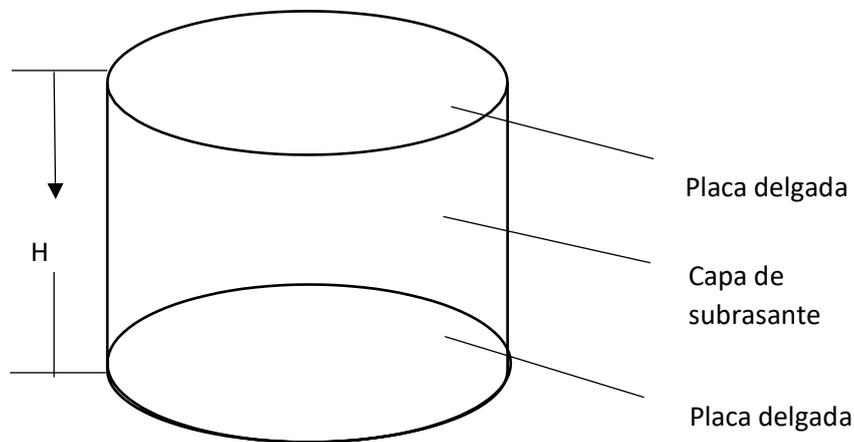
Figura 4: Capas de pavimentos para el modelo Hogg

Modelo de Hogg: Modelo presentado por A.H.A Hogg en 1944, dicho modelo muestra como representación a una pavimentación que se encuentra como capa con rigidez a la flexión, infinita horizontalmente, que cuenta con capa, con espesor infinito limitado por una base rígida. Ver figura 4

En el gráfico se observa a la placa delgada la cual representa la estructura del pavimento, la segunda nos representa la subrasante del pavimento. Según Ocaña y Cruz nos indica que el Modelo de Hogg simula un comportamiento entre las deflexiones y los esfuerzos, por lo cual se da a entender que se trabaja elásticamente, cabe resaltar que según la reología los materiales del asfalto tienden a tener comportamiento viscoelástico.

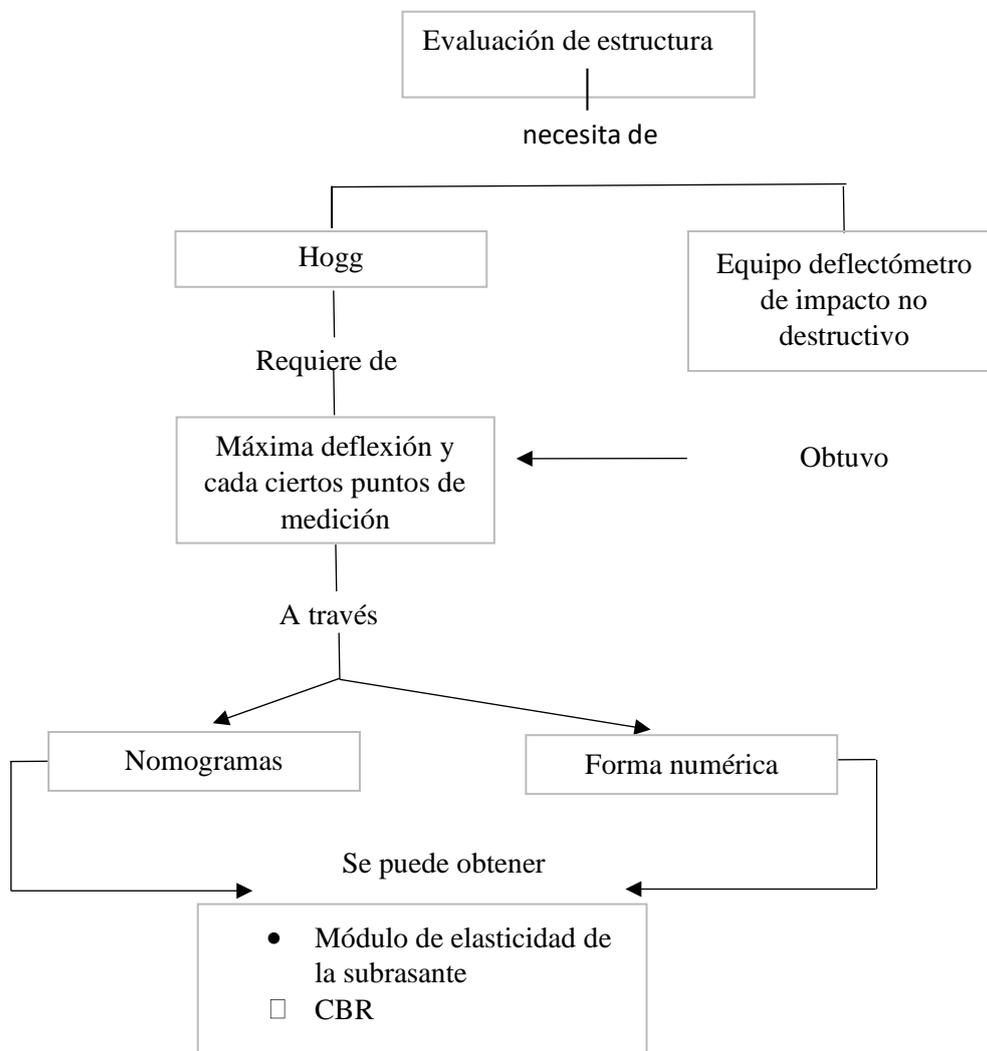
Figura 6: Esquema sobre relación entre el método Hogg y Viga Benkelman

Para ello se muestra un bosquejo del esquema que realizó Balarezo, Ver figura 6

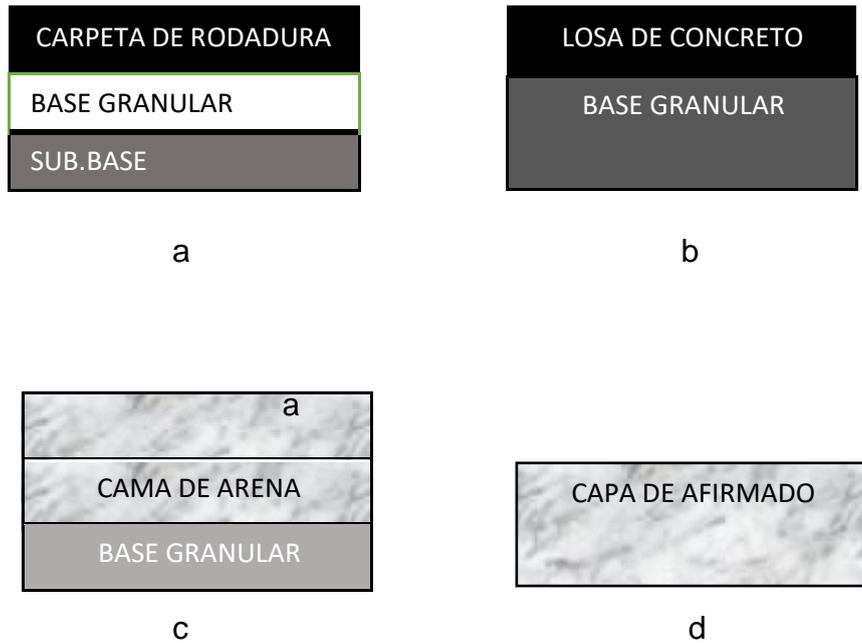
Figura 7: Tipos de pavimento

manera que no afecte el pavimento. Para ello observaos diferentes tipos de pavimentos, Ver figura 7

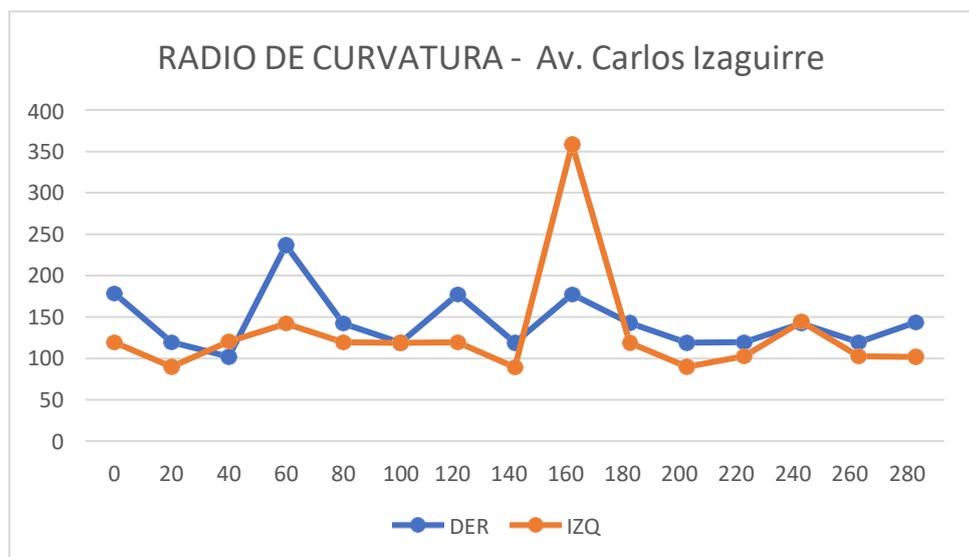
Figura 9. Gráfica de Radio de Curvatura en Av. Carlos Izaguirre

DEFLEXIONES DEL PAVIMENTO CORREGIDAS: E ⁽⁻²⁾ mm						RADIO DE CURVATURA
Promedio	Lmáx	L25	L50	L75	L100	
	100.35	73.30	59.93	46.25	30.85	129.14
Máximo	118.80	100.20	74.80	61.60	48.40	358.66
Mínimo	86.70	52.28	34.85	30.50	8.71	89.22

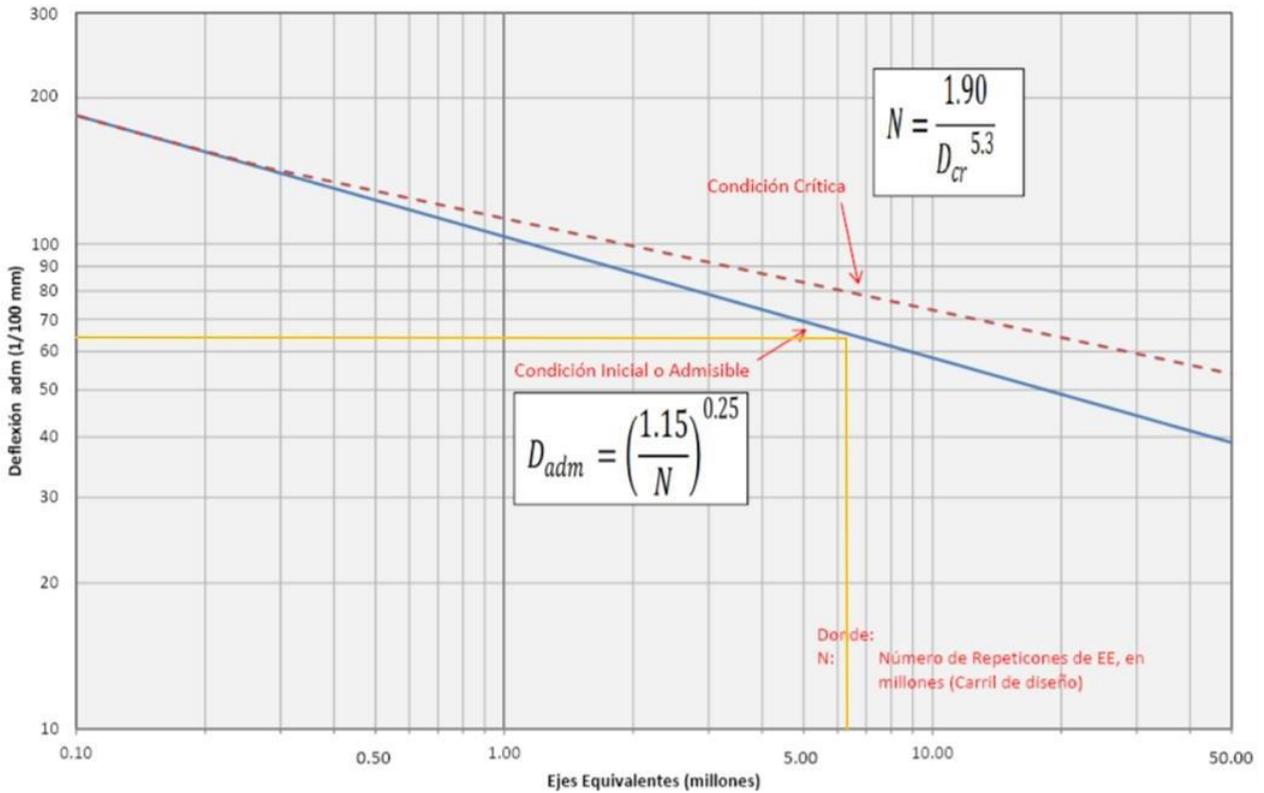
Figura 10. Gráfico de la deflexión admisible de la Av. Carlos Izaguirre - MTC

Datos Iniciales	Peso del eje trasero	8200 kg
	N° de ejes equivalentes a 20 años	$6.32 E^6$
	Deformación admisible	$65.31 E^{-2}$ mm

En este gráfico se observó que la deflexión admisible se encuentra dentro del rango de tolerancia, la cual nos indicó que el comportamiento del pavimento estudiado se presentó de manera satisfactoria en relación con el fluido vehicular a la que es sometida.

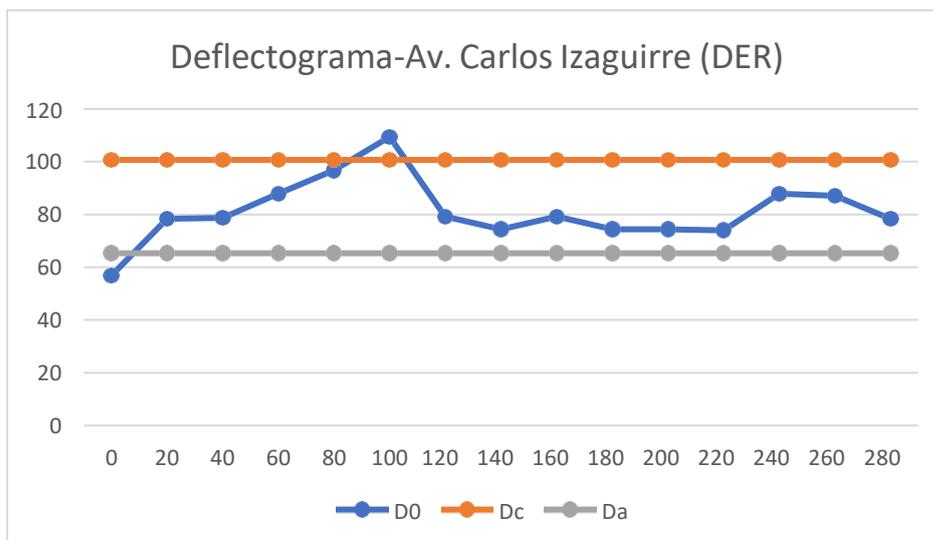
Figura 11. Deflectograma de la av. Carlos Izaguirre (margen DER)

Progresivas	D0	Dc	Da
0	56.92	100.7	65.31
20	78.42	100.7	65.31
40	78.81	100.7	65.31
60	88	100.7	65.31
80	96.8	100.7	65.31
100	109.45	100.7	65.31
120	79.2	100.7	65.31
140	74.43	100.7	65.31
160	79.2	100.7	65.31
180	74.43	100.7	65.31
200	74.43	100.7	65.31
220	74.06	100.7	65.31
240	88	100.7	65.31
260	87.13	100.7	65.31
280	78.42	100.7	65.31

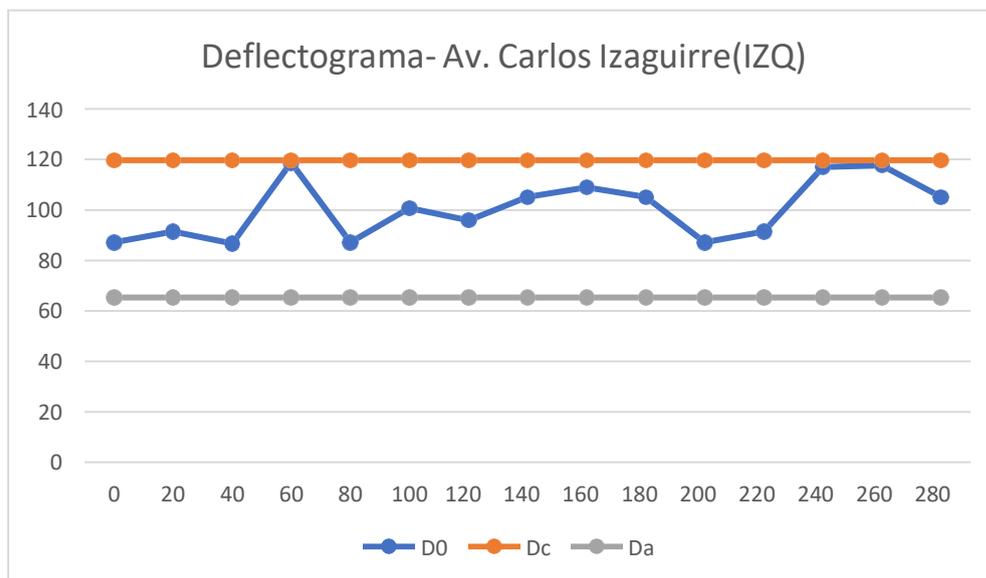
Figura 12. Deflectograma de la av. Carlos Izaguirre (margen IZQ)

Progresivas	D0	Dc	Da
0	87.13	119.7	65.31
20	91.49	119.7	65.31
40	86.7	119.7	65.31

60	118.8	119.7	65.31
80	87.13	119.7	65.31
100	100.7	119.7	65.31
120	95.84	119.7	65.31
140	105.07	119.7	65.31
160	108.91	119.7	65.31
180	105.07	119.7	65.31
200	87.13	119.7	65.31
220	91.49	119.7	65.31
240	117.04	119.7	65.31
260	117.62	119.7	65.31
280	105.07	119.7	65.31

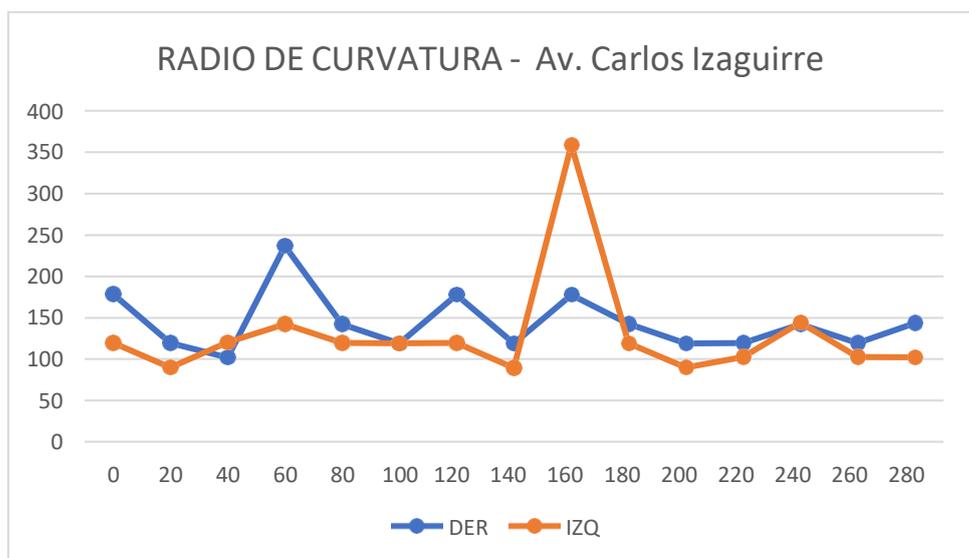
Figura 13. Gráfica de comparación de las deflexiones de av. Carlos Izaguirre

DEFLEXIONES DEL PAVIMENTO CORREGIDAS: E ⁽⁻²⁾ mm						RADIO DE CURVATURA
Promedio	Lmáx	L25	L50	L75	L100	
	95.02	59.17	34.68	29.74	20.41	88.70
Máximo	104.55	70.40	48.40	39.60	26.40	118.37
Mínimo	74.43	43.78	17.43	13.07	8.71	71.38

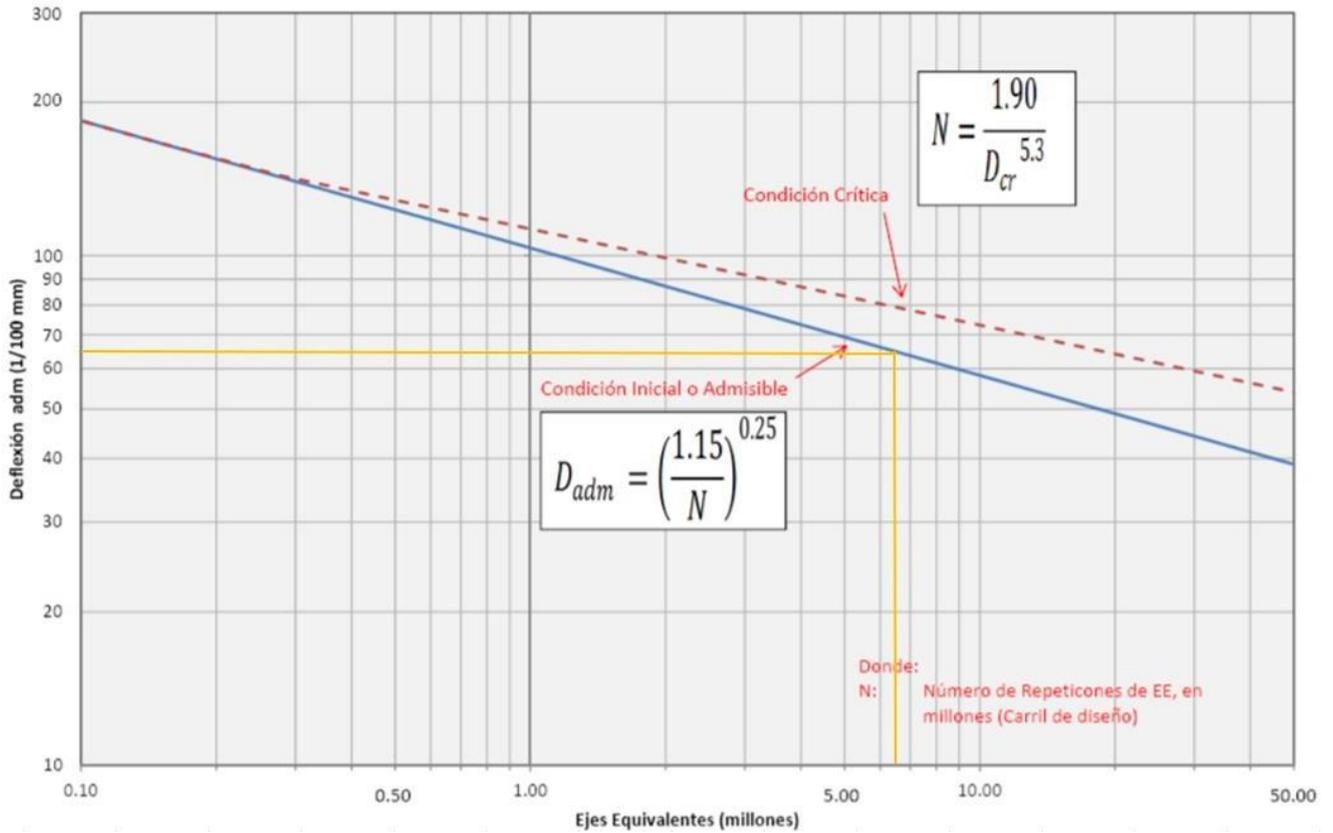
Figura 14. Gráfico de la deflexión admisible de la Av. Canta Callao - MTC

Datos Iniciales	Peso del eje trasero	8200 kg
	N° de ejes equivalentes a 20 años	6.35 E ⁶
	Deformación admisible	65.24 E ⁻² mm

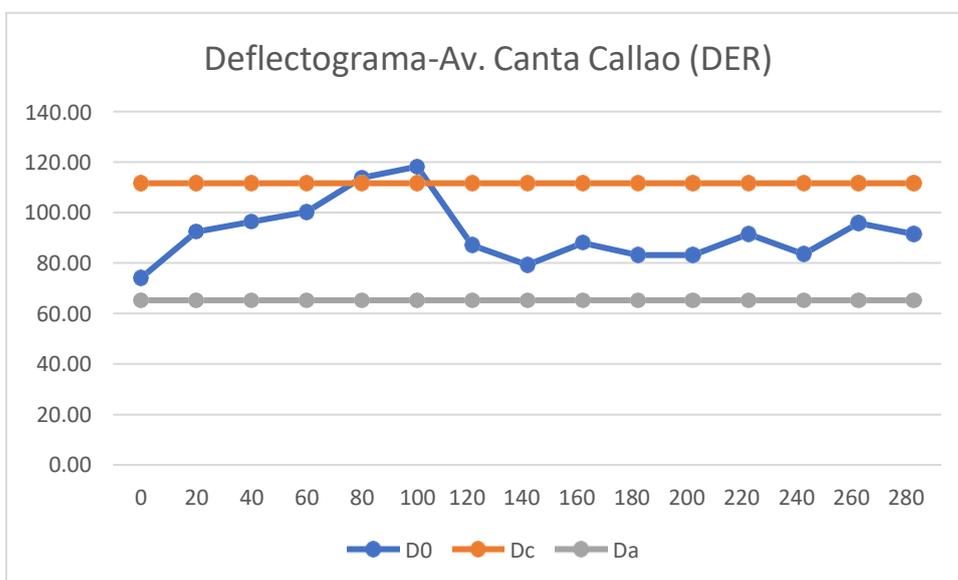
Figura 15. Deflectograma de la av. Canta Callao (margen DER)

Luego de que se halló todas las deflexiones, se procedió a realizar los cuadros comparativos, junto con las gráficas, a este se le conoce como Deflectograma, los cuales nos indicará los puntos de variaciones de las deflexiones en los pavimentos estudiados.

Progresivas	D0	Dc	Da
0	74.06	111.60	65.24
20	92.40	111.60	65.24
40	96.32	111.60	65.24
60	100.20	111.60	65.24
80	113.83	111.60	65.24
100	118.21	111.60	65.24
120	87.13	111.60	65.24
140	79.20	111.60	65.24
160	88.00	111.60	65.24
180	83.18	111.60	65.24
200	83.18	111.60	65.24
220	91.49	111.60	65.24
240	83.60	111.60	65.24
260	95.84	111.60	65.24
280	91.49	111.60	65.24

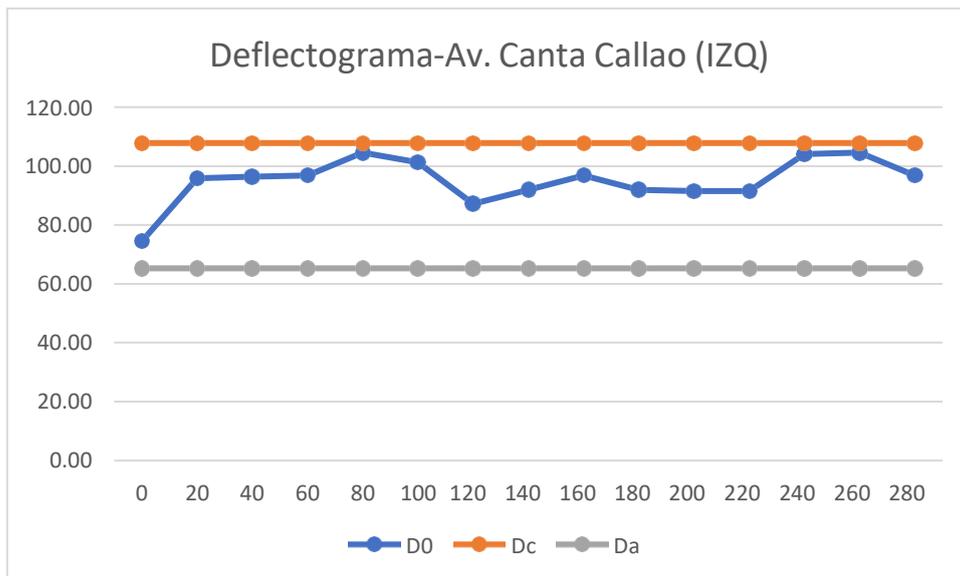
Figura 16. Deflectograma de la av. Canta Callao (margen IZQ)

Progresiva	D0	Dc	Da
0	74.43	107.80	65.24
20	95.84	107.80	65.24
40	96.32	107.80	65.24
60	96.80	107.80	65.24

80	104.55	107.80	65.24
100	101.20	107.80	65.24
120	87.13	107.80	65.24
140	91.94	107.80	65.24
160	96.80	107.80	65.24
180	91.94	107.80	65.24
200	91.49	107.80	65.24
220	91.49	107.80	65.24
240	104.04	107.80	65.24
260	104.55	107.80	65.24
280	96.80	107.80	65.24

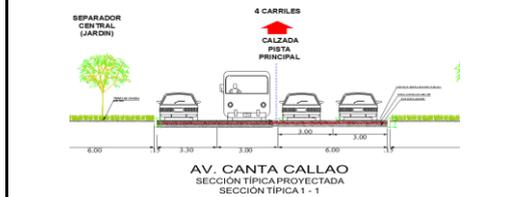
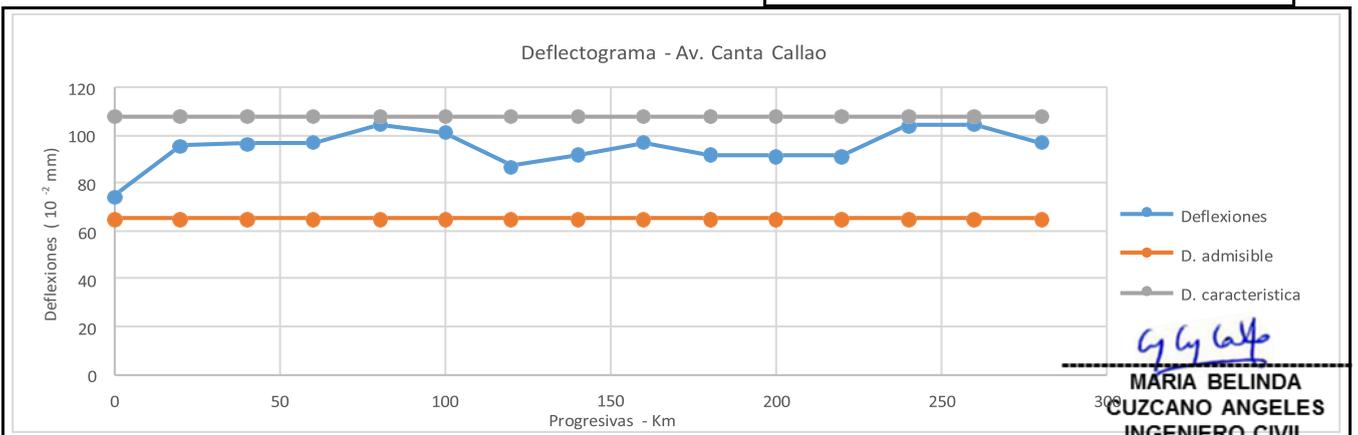
DEFLEXION CARACTERISTICA (DC) 107.8 E⁻² mm

N° de ejes equivalentes 20 años	6.35 E ⁺⁶
Deformación admisible (Dadm)	65.24 E ⁻² mm
Factor de corrección por estacionalidad (F.C.E.)	1.1 Est. Seca
Peso del eje trasero	8200 kg
