**UNIVERSIDAD CÉSAR VALLEJO**

Evaluación de los métodos cualitativos de vulnerabilidad  
sísmica en el Colegio San Juan Bosco de la Ciudad de  
Puno-2021.

**TESIS PARA OBTENER EL TÍTULO PROFESIONAL DE:**  
Ingeniero Civil

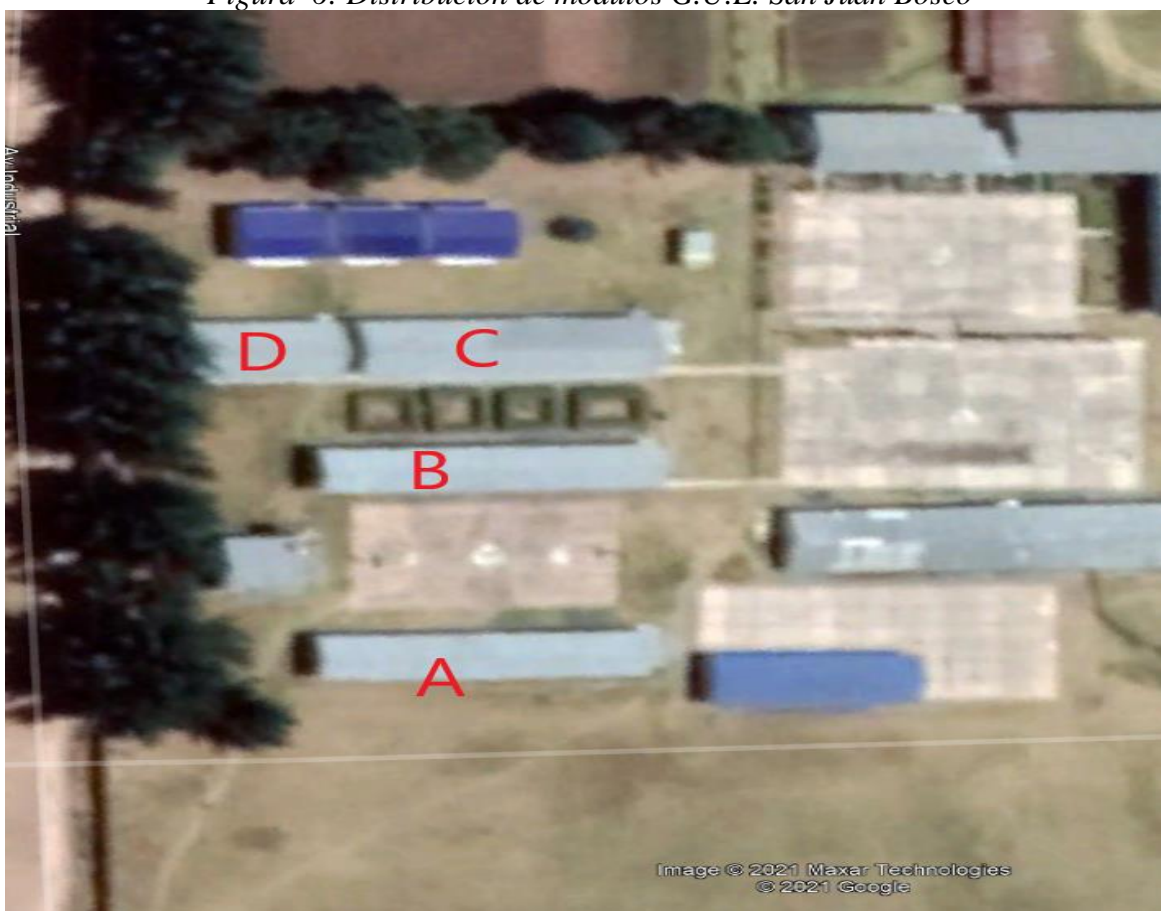
*Figura 6: Distribución de módulos G.U.E. San Juan Bosco*

Para el desarrollo de la investigación se ha determinado evaluar 04 módulos de la institución educativa Gran Unidad Escolar San Juan Bosco distribuidas de la siguiente manera Figura 6, en el cual se observa más módulos los que están ya no están en uso por su condición de peligro que representa, los módulos evaluados funcionan como salones principales para el dictado de clases, en ese sentido la investigación determinará el estado de vulnerabilidad que se encuentran las edificaciones evaluadas mediante tres métodos cualitativos

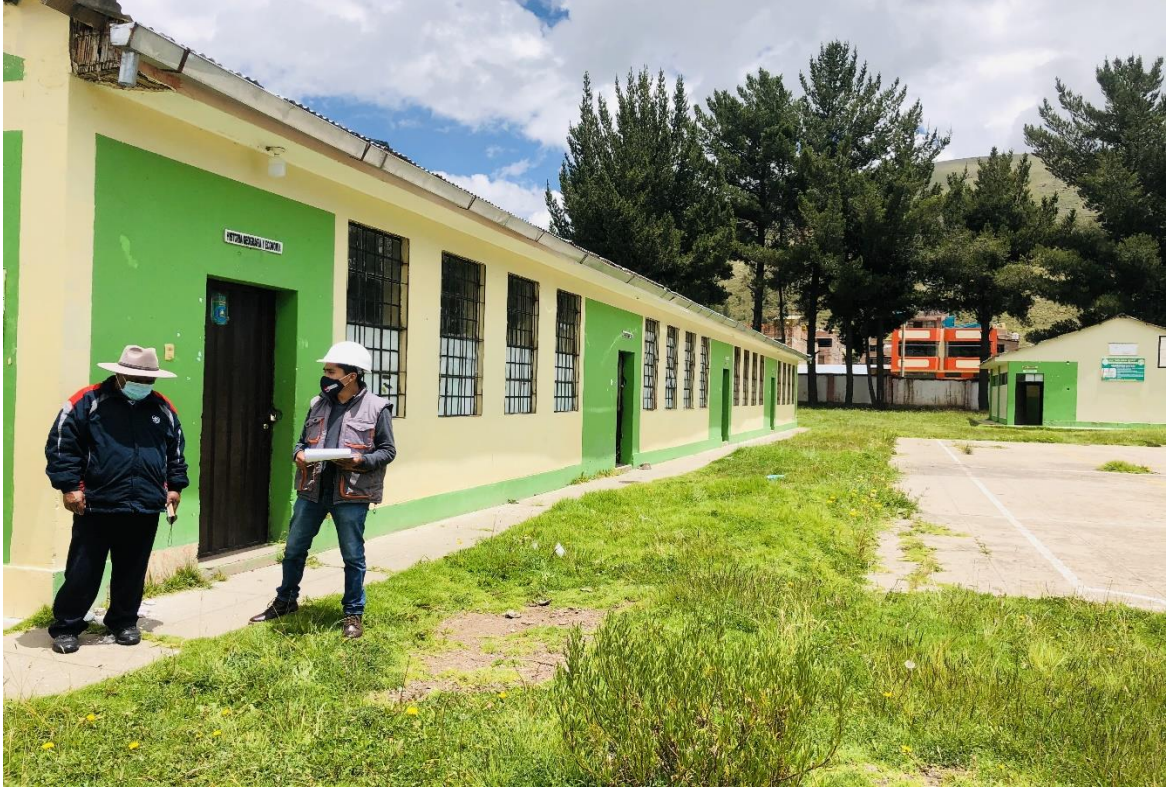
*Figura 10: Módulo 4 entrevista y evaluación de datos*

El método se cataloga como edificación tipo URM, construido de albañilería simple, todos los muros donde cabeza los que presentan agrietamientos de 0.5mm hasta 2mm, el techo está compuesto de tijerales de madera y en el cielo raso presentan graves agrietamientos comprendidos de 1.5mm a 2.5mm

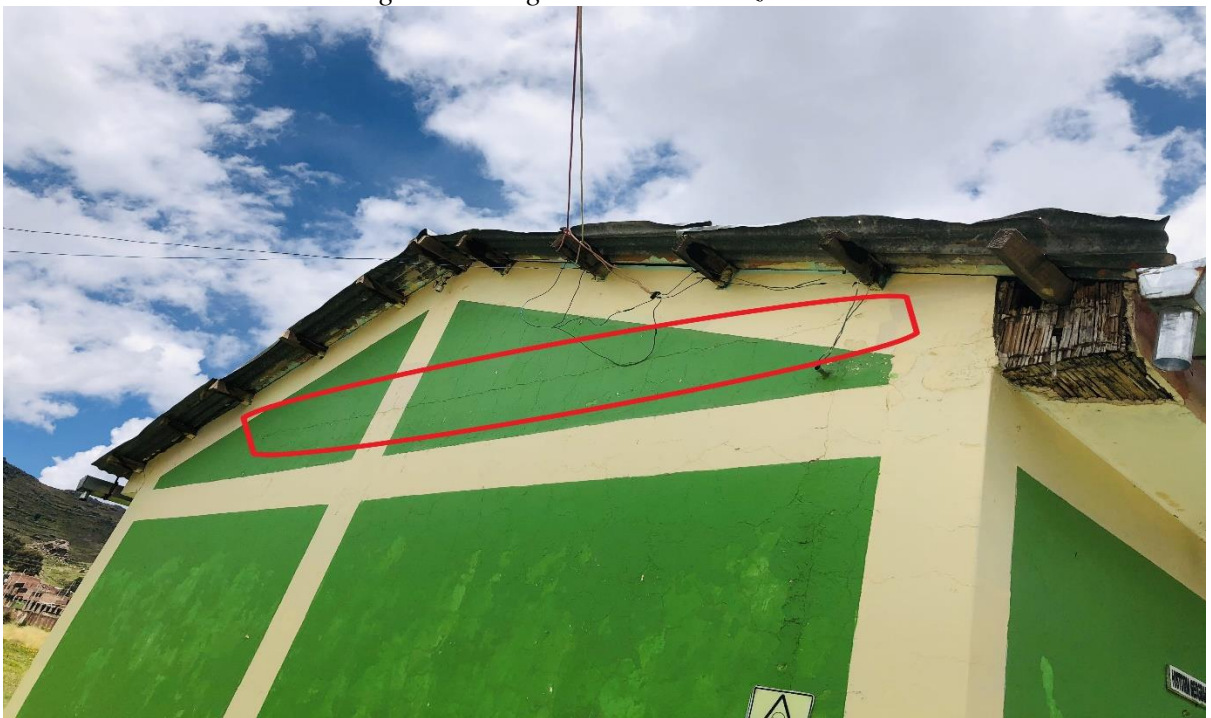
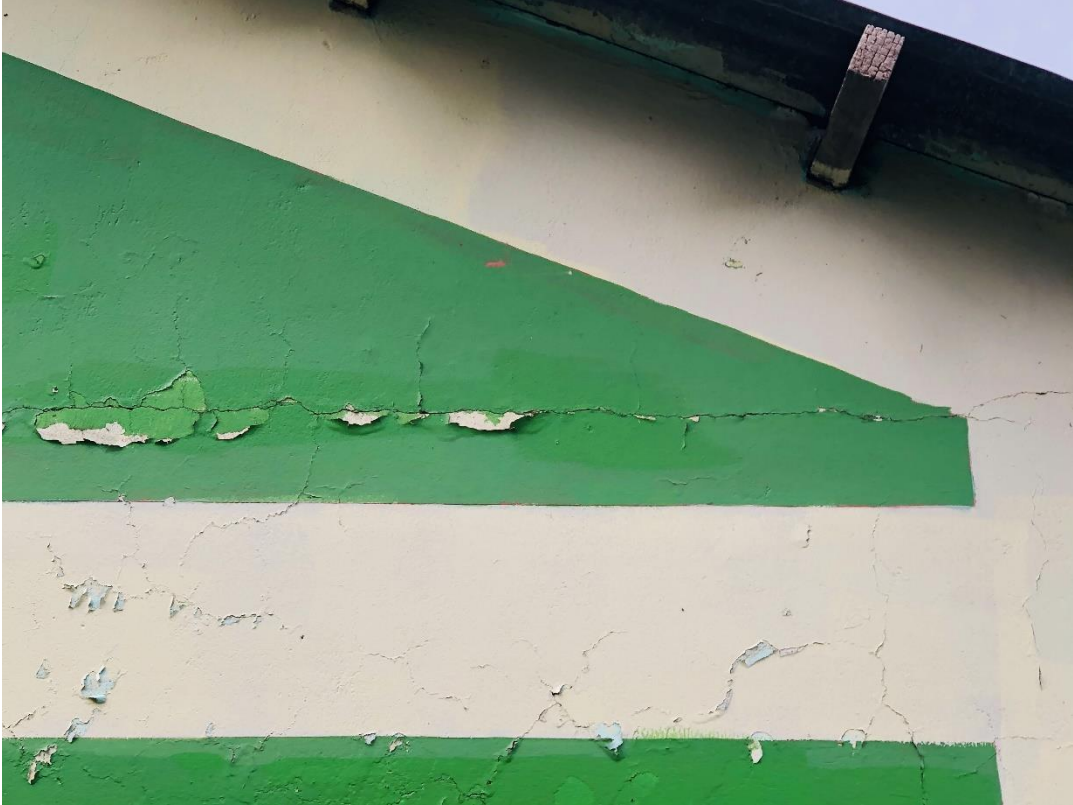
*Figura 11: Agrietamiento horizontal*

En las figuras 11 y 14 que son pertenecientes a los muros en “Y” perimetrales se observan agrietamientos de 1.5 mm a nivel horizontal en el que el muro está debilitado por el empuje del viento hacia el techo, ambos agrietamientos se encuentran a un mismo nivel.

En la figura 11 y 14, se observa que los agrietamientos de hasta 1.5 mm, según a las características de evaluación de este PARÁMETRO, se cataloga como tipo “C”

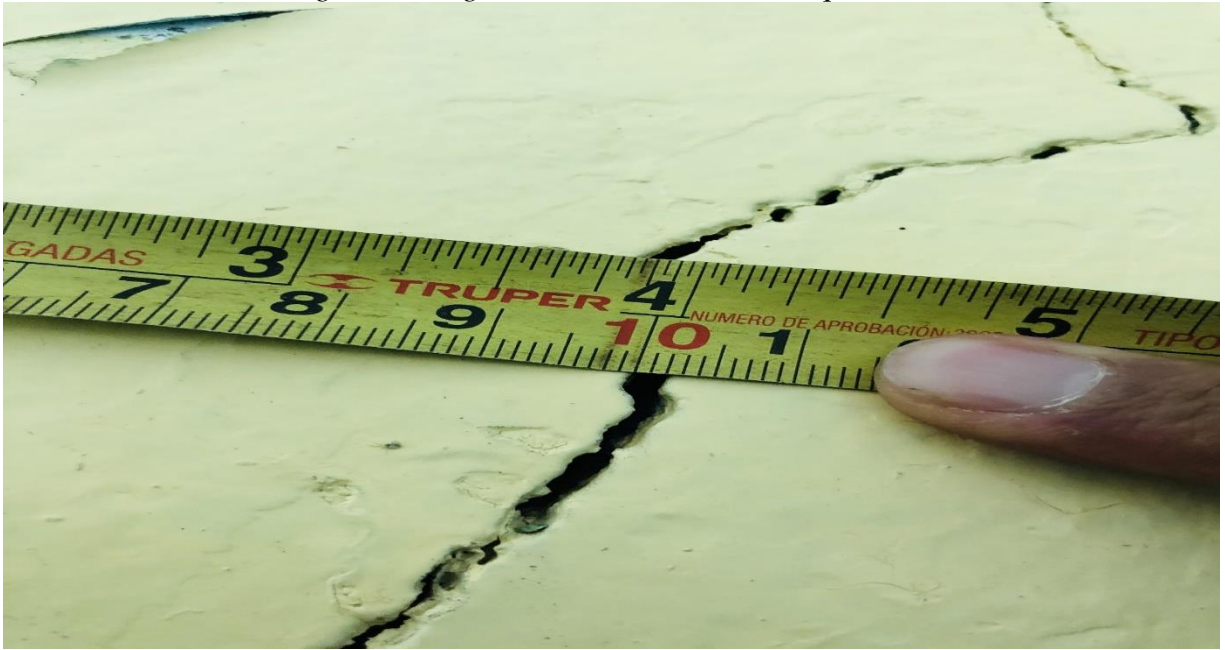
*Figura 15: Agrietamientos en muros Bloque B*

El método se cataloga como edificación tipo URM, construido de albañilería simple, todos los muros donde cabeza los que presentan agrietamientos de 0.5mm hasta 2.0mm, el techo está compuesto de tijerales de madera y en el cielo raso presentan graves agrietamientos comprendidos de 1.0mm a 2.0mm

Se observa en la figura 15 el agrietamiento es de 2 mm siendo típico en todo el Bloque B.

En la figura 15 y 17, se observa que los agrietamientos de hasta 2 mm, según a las características de evaluación de este PARÁMETRO, se cataloga como tipo “C”

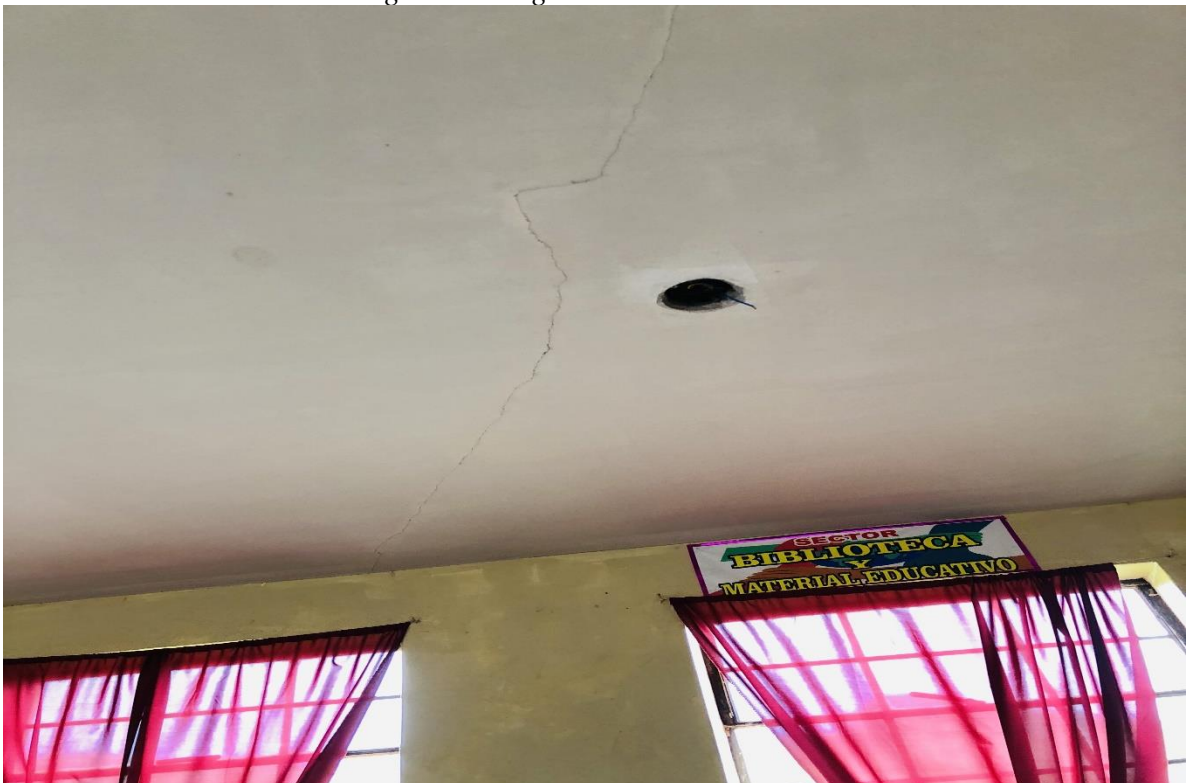
*Figura 16: Agrietamiento de techos*

Se observaron a nivel de todo el bloque B, los agrietamientos en los muros tiene una abertura de 2mm en promedio y en techos de 1.5mm

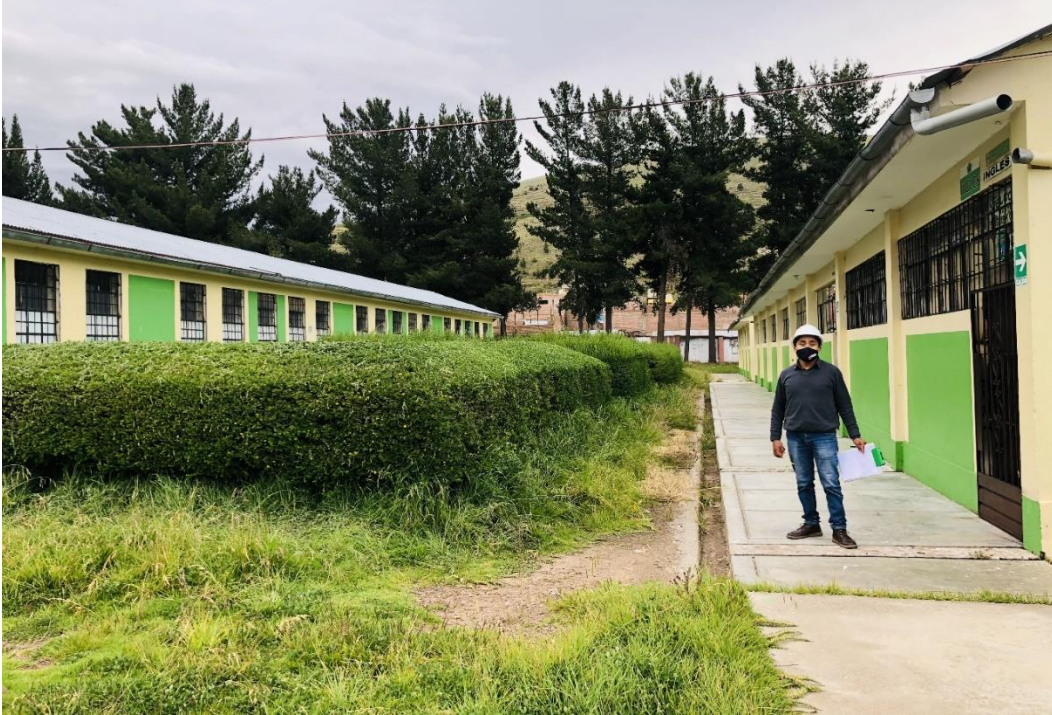
*Figura 18: Evaluación en módulo C*

El método se cataloga como edificación tipo C3, construido de albañilería confinada en el que se observaron agrietamientos de hasta 3mm en los muros, a la vez se detectaron muros con ligeras inclinaciones catalogados como irregularidades verticales, el cielo raso presenta agrietamientos muy críticos debido al debilitamiento de la estructura de madera que soporta el techo.

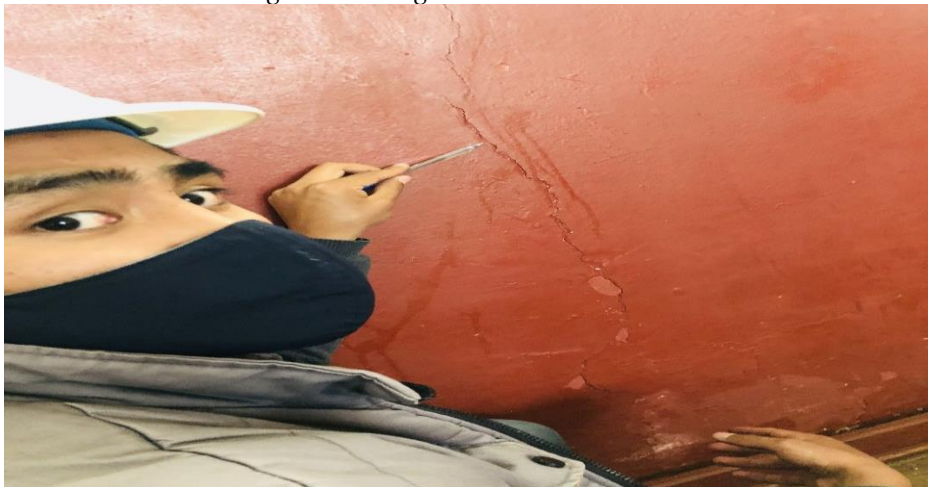
*Figura 27: Agrietamiento en muros*

El método se cataloga como edificación tipo C3, construido de albañilería confinada en el que se observaron agrietamientos de hasta 2.5mm a 3mm en muros y techos con agrietamientos por el debilitamiento de la estructura de madera que soporta el techo.

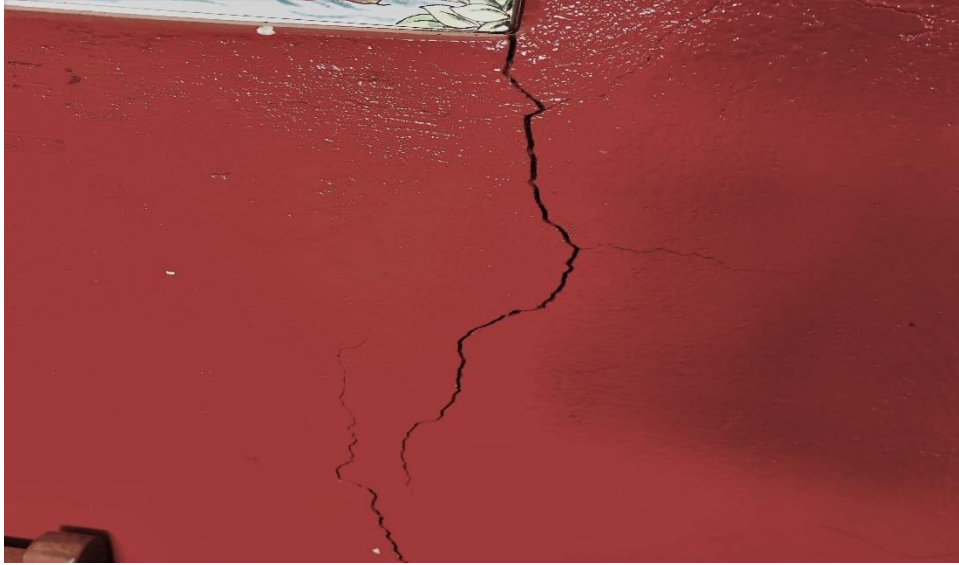
*Figura 28: Agrietamiento en muros*

En las figuras 28,29,31 se observan que los agrietamientos son de hasta 3mm en cual define a este PARÁMETRO como “C”

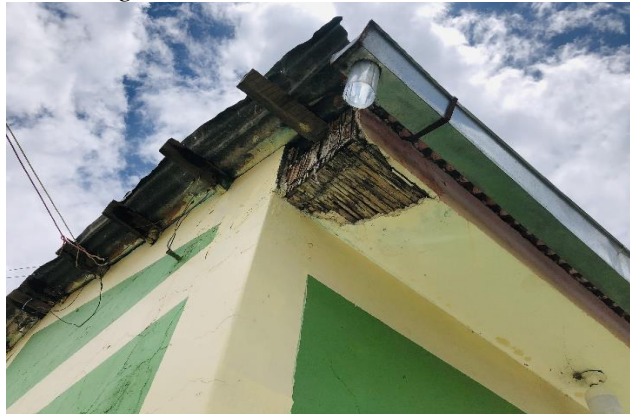
*Figura 35: Elemento no estructural*

Se determina que el elemento no estructural externo es de pequeña dimensión y mal conectado a la estructural principal lo cual lo cataloga como PARÁMETRO “C”

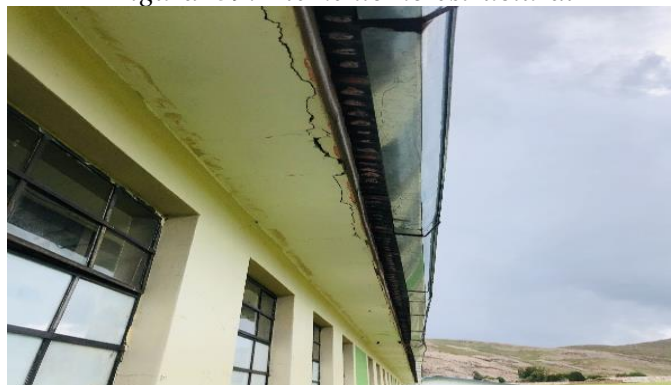
Figura 39: Elemento no estructural

Se determina que el elemento no estructural externo es de pequeña dimensión y mal conectado a la estructural principal lo cual lo cataloga como PARÁMETRO “C”

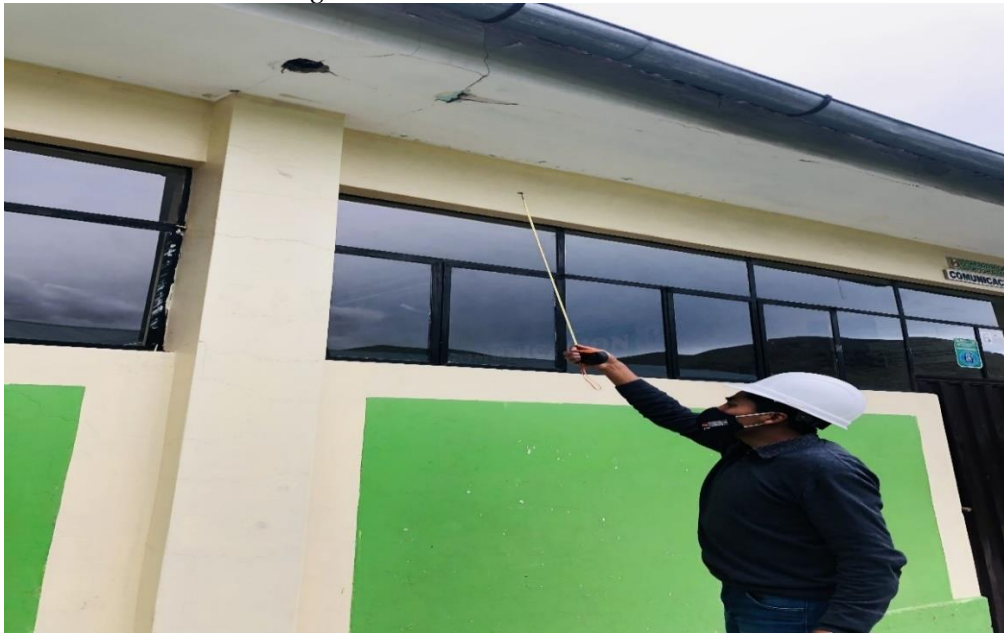
*Figura 43: Elemento no estructural*

Se determina que el elemento no estructural externo presenta agrietamientos y presenta pequeñas dimensiones, lo que califica al PARÁMETRO como "C".

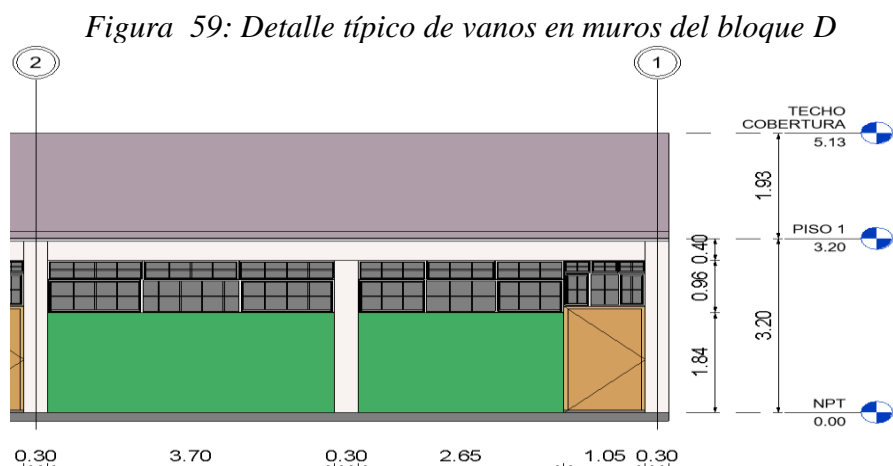
#### d) Características de las aberturas o vanos

Las áreas de los vanos representan un 43.61% del total del muro

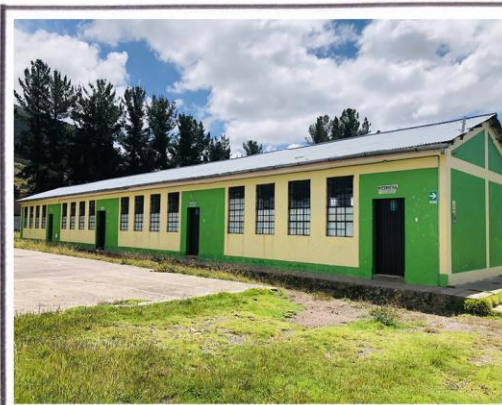
Dirección: Av. Industrial S/N distrito de Salcedo  
Prov. Puno Código Postal 21002  
 Otra Identificación:  
 Nombre del Edificio: GUE San Juan Bosco - B  
 Uso: Centro educativo Secundario  
 Latitud: -15.883937° Longitud: -70.001769°  
 Ss: 0.73 S1: 0.22  
 Inspector(s): Rosas Aguilar G. Fecha/Hora: 10-03-2021 12:20  
 No. Pisos: Niveles superiores: 1 Niveles inferior: 0 Año de Construcción: 1925  
 Superficie total del Suelo (sq. Ft.): \_\_\_\_\_ Código año: sin normas  
 Adiciones:  Ninguna  Sí, Años Construcción: 96  
 Ocupación:  
 Asamblea  Comercial  Ser. Emergencia  Histórico  Albergue  
 Industrial  Oficina  Escuela  Gobierno  
 Utilidad  Almacén  Residencial, # Unid: 1

Comentarios: *Los arriostamientos en el Techo (Cielo Rosso) tienen aberturas de 0.5mm a 2.5mm las cuales se encuentran en proceso de caída, generando peligro*

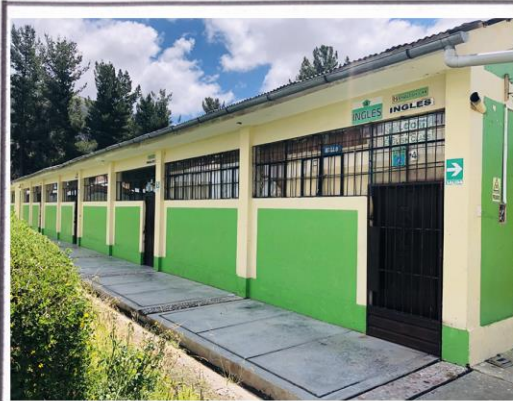
Dirección: Av Industrial S/N distrito de Salcedo  
Rov. Puno Código Postal 21002  
 Otra Identificación:  
 Nombre del Edificio: G.U.E. San Juan Bosco - C  
 Uso: Centro educativo Secundario  
 Latitud: -15.883937° Longitud: -70.001769°  
 Ss: 0.73 SI: 0.22  
 Inspector(s): Rojas Aguilar G. Fecha/Hora: 13-03-2021 10:05  
 No. Pisos: Niveles superiores: 1 Niveles inferior: 0 Año de Construcción: 1925  
 Superficie total del Suelo (sq. Ft.): \_\_\_\_\_ Código año: Sin Normas  
 Adiciones:  Ninguna  Sí, Años Construcción: 96

Hay teja de barro o ladrillo hueco particiones en cualquier escalera o salida pasillo.		X	
Otros peligros no estructurales interiores que caen observados.				
Rendimiento sísmico estimado para no estructural (Marque la casilla apropiada y traslade al Nivel 1 del formulario conclusiones)				
<input type="checkbox"/> Peligros no estructurales potenciales con amenaza significativa para la seguridad de la vida del inquilino - Detallado no estructural evaluación recomendada				
<input type="checkbox"/> Peligros no estructurales identificados con amenaza significativa para la seguridad de la vida de los ocupantes - Detallado no estructural evaluación necesaria.				
<input type="checkbox"/> Baja o ninguna amenaza de peligro estructural de seguridad de la vida del ocupante- Detallado no estructural No se requiere evaluación				
Comentarios: <u>se observan agrietamientos críticos en el techo, muros.</u> <u>existen muros con cierto movimiento en el eje x</u>
