UNIVERSIDAD CÉSAR VALLEJO

FACULTAD DE INGENIERÍA Y ARQUITECTURA
ESCUELA ACADÉMICO PROFESIONAL DE
ARQUITECTURA

“Estrategias de recuperación de la imagen urbana y la repotencialización de actividades culturales y recreativas del Malecón Grau, Pacasmayo, 2020”

TESIS PARA OBTENER EL TÍTULO PROFESIONAL DE:

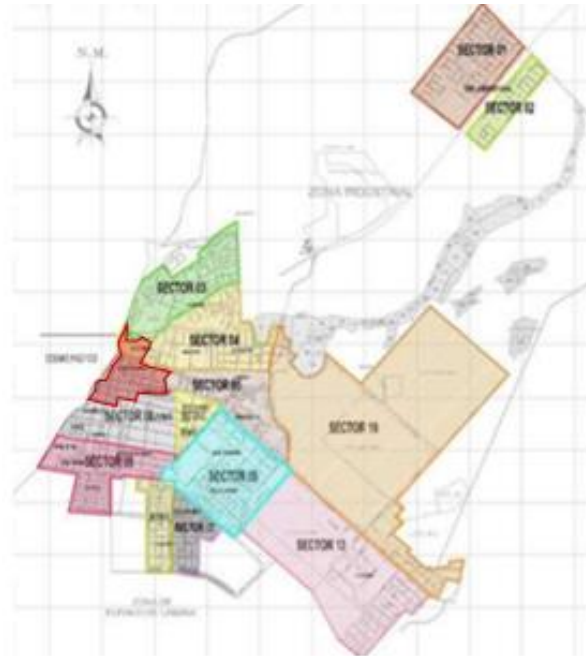
Figura 1

Casco Histórico (actualizado)

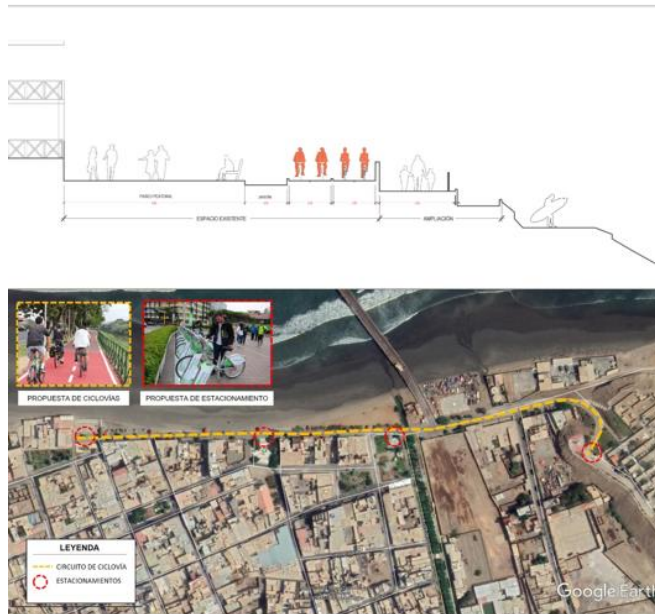
Estrategia de implementación de ciclovía.

Interpretación: El paseo Peatonal del malecón Grau presenta distintas medidas en su sección vial que oscilan entre los 13.5 m y 18 m, por lo que se puede considerar que en promedio la sección vial es de 15 m; lo que significa que si es factible la implementación de una ciclovía como parte del diseño que se integrará junto a la estrategia de aumentar el área verde y mejorar el paseo peatonal. La estrategia de implementación o creación de ciclovías, tiene como propuesta la integración de los elementos culturales más importantes del malecón, este circuito será como un elemento dinamizador el cual se complementará con otras actividades recreativas. La estrategia también abarca la ubicación de estaciones de bicicletas en puntos estratégicos de encuentro, donde a través de una inversión pública o privada, se prestarán las bicicletas a los usuarios para que puedan circular de manera recreativa por el circuito propuesto.

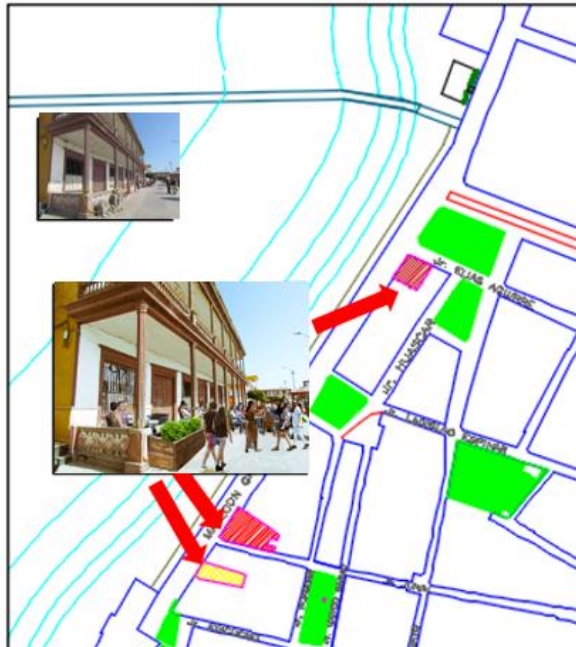
Estrategia de conservación del patrimonio

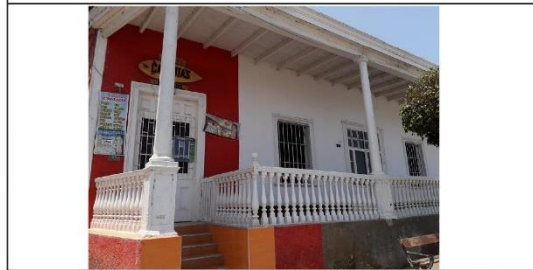
IMAGENES REFERENCIALES

DESCRIP. FISICO CONSTRUC.	1 NIVEL			2 NIVEL		
	MATERIAL	ESTADO DE CONSERVACIÓN	PATOLOGIAS	MATERIAL	ESTADO DE CONSERVACIÓN	PATOLOGIAS
COLUMNAS	Adobe	Bueno <input type="checkbox"/> Regular <input checked="" type="checkbox"/> Malo <input type="checkbox"/>	Grietas <input type="checkbox"/> Fisuras <input type="checkbox"/> Humedades <input checked="" type="checkbox"/> Filtraciones <input type="checkbox"/> Condensaciones <input type="checkbox"/> Desplome <input type="checkbox"/>		Bueno <input type="checkbox"/> Regular <input type="checkbox"/> Malo <input type="checkbox"/>	Grietas <input type="checkbox"/> Fisuras <input type="checkbox"/> Humedades <input type="checkbox"/> Filtraciones <input type="checkbox"/> Condensaciones <input type="checkbox"/> Desplome <input type="checkbox"/>
MUROS	Adobe	Bueno <input type="checkbox"/> Regular <input type="checkbox"/> Malo <input type="checkbox"/>	Grietas <input checked="" type="checkbox"/> Fisuras <input type="checkbox"/> Humedades <input type="checkbox"/> Filtraciones <input type="checkbox"/> Condensaciones <input type="checkbox"/> Desplome <input type="checkbox"/>		Bueno <input type="checkbox"/> Regular <input type="checkbox"/> Malo <input type="checkbox"/>	Grietas <input type="checkbox"/> Fisuras <input type="checkbox"/> Humedades <input type="checkbox"/> Filtraciones <input type="checkbox"/> Condensaciones <input type="checkbox"/> Desplome <input type="checkbox"/>

CUBIERTA	Madera	Bueno <input type="checkbox"/> Regular <input checked="" type="checkbox"/> Malo <input type="checkbox"/>	Grietas <input type="checkbox"/> Fisuras <input type="checkbox"/> Humedades <input checked="" type="checkbox"/> Filtraciones <input type="checkbox"/> Condensaciones <input type="checkbox"/> Desplome <input type="checkbox"/>		Bueno <input type="checkbox"/> Regular <input type="checkbox"/> Malo <input type="checkbox"/>	Grietas <input type="checkbox"/> Fisuras <input type="checkbox"/> Humedades <input type="checkbox"/> Filtraciones <input type="checkbox"/> Condensaciones <input type="checkbox"/> Desplome <input type="checkbox"/>
VENTANAS	Madera	Bueno <input type="checkbox"/> Regular <input checked="" type="checkbox"/> Malo <input type="checkbox"/>	Grietas <input type="checkbox"/> Fisuras <input type="checkbox"/> Humedades <input checked="" type="checkbox"/> Filtraciones <input type="checkbox"/> Condensaciones <input type="checkbox"/> Desplome <input type="checkbox"/>		Bueno <input type="checkbox"/> Regular <input type="checkbox"/> Malo <input type="checkbox"/>	Grietas <input type="checkbox"/> Fisuras <input type="checkbox"/> Humedades <input type="checkbox"/> Filtraciones <input type="checkbox"/> Condensaciones <input type="checkbox"/> Desplome <input type="checkbox"/>

PUERTAS	Madera	Bueno <input type="checkbox"/> Regular <input checked="" type="checkbox"/> Malo <input type="checkbox"/>	Grietas <input type="checkbox"/> Fisuras <input type="checkbox"/> Humedades <input checked="" type="checkbox"/> Filtraciones <input type="checkbox"/> Condensaciones <input type="checkbox"/> Desplome <input type="checkbox"/>		Bueno <input type="checkbox"/> Regular <input type="checkbox"/> Malo <input type="checkbox"/>	Grietas <input type="checkbox"/> Fisuras <input type="checkbox"/> Humedades <input type="checkbox"/> Filtraciones <input type="checkbox"/> Condensaciones <input type="checkbox"/> Desplome <input type="checkbox"/>
BARANDALES	Madera	Bueno <input type="checkbox"/> Regular <input checked="" type="checkbox"/> Malo <input type="checkbox"/>	Grietas <input type="checkbox"/> Fisuras <input type="checkbox"/> Humedades <input checked="" type="checkbox"/> Filtraciones <input type="checkbox"/> Condensaciones <input type="checkbox"/> Desplome <input type="checkbox"/>		Bueno <input type="checkbox"/> Regular <input type="checkbox"/> Malo <input type="checkbox"/>	Grietas <input type="checkbox"/> Fisuras <input type="checkbox"/> Humedades <input type="checkbox"/> Filtraciones <input type="checkbox"/> Condensaciones <input type="checkbox"/> Desplome <input type="checkbox"/>

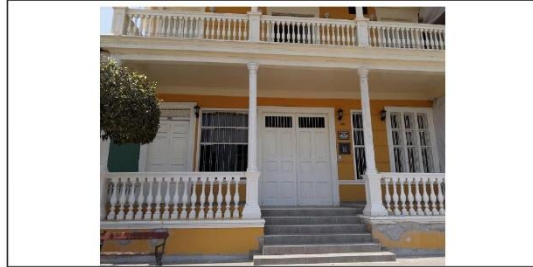
IMAGENES REFERENCIALES

DESCRIP. FÍSICO CONSTRUC.	1 NIVEL			2 NIVEL		
	MATERIAL	ESTADO DE CONSERVACIÓN	PATOLOGIAS	MATERIAL	ESTADO DE CONSERVACIÓN	PATOLOGIAS
COLUMNAS	Madera	Bueno <input checked="" type="checkbox"/> Regular <input type="checkbox"/> Malo <input type="checkbox"/>	Grietas <input type="checkbox"/> Fisuras <input type="checkbox"/> Humedades <input type="checkbox"/> Filtraciones <input type="checkbox"/> Condensaciones <input type="checkbox"/> Desplome <input type="checkbox"/>	Madera	Bueno <input checked="" type="checkbox"/> Regular <input type="checkbox"/> Malo <input type="checkbox"/>	Grietas <input type="checkbox"/> Fisuras <input type="checkbox"/> Humedades <input type="checkbox"/> Filtraciones <input type="checkbox"/> Condensaciones <input type="checkbox"/> Desplome <input type="checkbox"/>
MUROS	Adobe	Bueno <input type="checkbox"/> Regular <input checked="" type="checkbox"/> Malo <input type="checkbox"/>	Grietas <input type="checkbox"/> Fisuras <input type="checkbox"/> Humedades <input type="checkbox"/> Filtraciones <input type="checkbox"/> Condensaciones <input type="checkbox"/> Desplome <input type="checkbox"/>	Adobe	Bueno <input type="checkbox"/> Regular <input checked="" type="checkbox"/> Malo <input type="checkbox"/>	Grietas <input type="checkbox"/> Fisuras <input type="checkbox"/> Humedades <input type="checkbox"/> Filtraciones <input type="checkbox"/> Condensaciones <input type="checkbox"/> Desplome <input type="checkbox"/>

CUBIERTA	Madera	Bueno <input type="checkbox"/> Regular <input checked="" type="checkbox"/> Malo <input type="checkbox"/>	Grietas <input type="checkbox"/> Fisuras <input type="checkbox"/> Humedades <input type="checkbox"/> Filtraciones <input type="checkbox"/> Condensaciones <input type="checkbox"/> Desplome <input type="checkbox"/>	Madera	Bueno <input type="checkbox"/> Regular <input checked="" type="checkbox"/> Malo <input type="checkbox"/>	Grietas <input type="checkbox"/> Fisuras <input type="checkbox"/> Humedades <input type="checkbox"/> Filtraciones <input type="checkbox"/> Condensaciones <input type="checkbox"/> Desplome <input type="checkbox"/>
VENTANAS	Madera	Bueno <input checked="" type="checkbox"/> Regular <input type="checkbox"/> Malo <input type="checkbox"/>	Grietas <input type="checkbox"/> Fisuras <input type="checkbox"/> Humedades <input type="checkbox"/> Filtraciones <input type="checkbox"/> Condensaciones <input type="checkbox"/> Desplome <input type="checkbox"/>	Madera	Bueno <input checked="" type="checkbox"/> Regular <input type="checkbox"/> Malo <input type="checkbox"/>	Grietas <input type="checkbox"/> Fisuras <input type="checkbox"/> Humedades <input type="checkbox"/> Filtraciones <input type="checkbox"/> Condensaciones <input type="checkbox"/> Desplome <input type="checkbox"/>

PUERTAS	Madera	Bueno <input checked="" type="checkbox"/> Regular <input type="checkbox"/> Malo <input type="checkbox"/>	Grietas <input type="checkbox"/> Fisuras <input type="checkbox"/> Humedades <input type="checkbox"/> Filtraciones <input type="checkbox"/> Condensaciones <input type="checkbox"/> Desplome <input type="checkbox"/>	Madera	Bueno <input checked="" type="checkbox"/> Regular <input type="checkbox"/> Malo <input type="checkbox"/>	Grietas <input type="checkbox"/> Fisuras <input type="checkbox"/> Humedades <input type="checkbox"/> Filtraciones <input type="checkbox"/> Condensaciones <input type="checkbox"/> Desplome <input type="checkbox"/>
BARANDALES	Madera	Bueno <input checked="" type="checkbox"/> Regular <input type="checkbox"/> Malo <input type="checkbox"/>	Grietas <input type="checkbox"/> Fisuras <input type="checkbox"/> Humedades <input type="checkbox"/> Filtraciones <input type="checkbox"/> Condensaciones <input type="checkbox"/> Desplome <input type="checkbox"/>	Madera	Bueno <input checked="" type="checkbox"/> Regular <input type="checkbox"/> Malo <input type="checkbox"/>	Grietas <input type="checkbox"/> Fisuras <input type="checkbox"/> Humedades <input type="checkbox"/> Filtraciones <input type="checkbox"/> Condensaciones <input type="checkbox"/> Desplome <input type="checkbox"/>

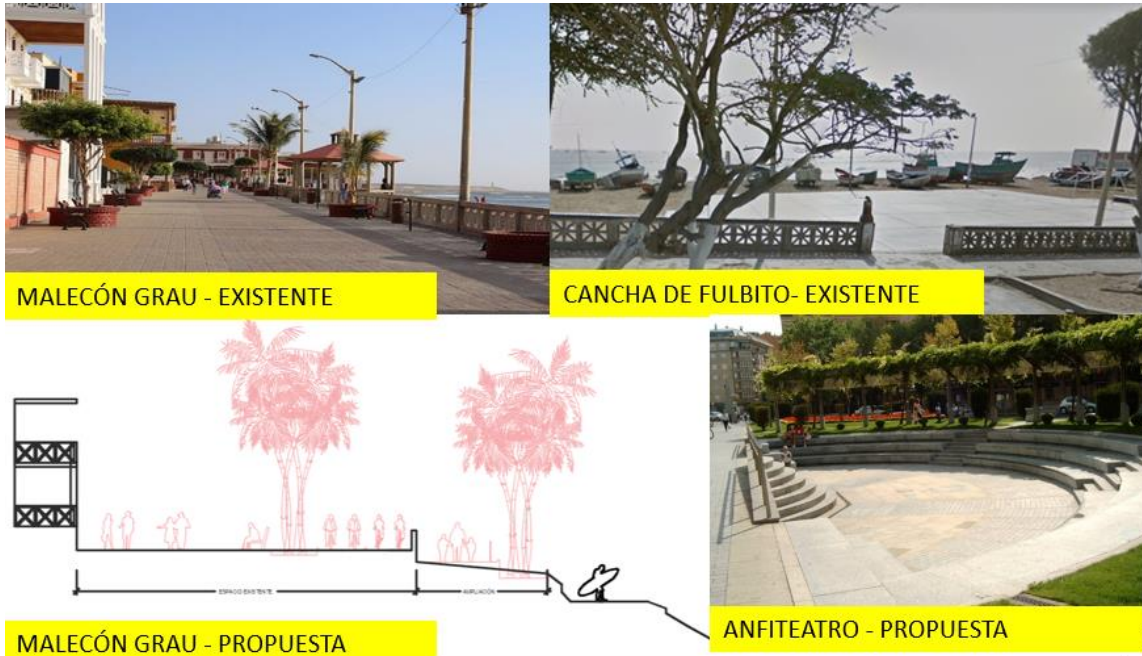
Sustento de la estrategia de mejoramiento del malecón Grau

El mejoramiento del malecón consta de un ensanchamiento del paseo peatonal de 5.8 m a lo largo de todo el paseo para poder realizar la propuesta; se mantendrá el muro bajo ya que tiene patrones arquitectónicos de la ciudad y representa a la historia de esta; se creará ciclovías de dos carriles, aumentar el área verde con palmeras cocoteras haciendo que todo el malecón sea acogedor ya que tendrá sombra a lo largo de esta. Al inicio del malecón, al costado del muelle; se acondicionará un espacio para realizar distintas actividades culturales y recreativas, para así promover la cultura de la ciudad.

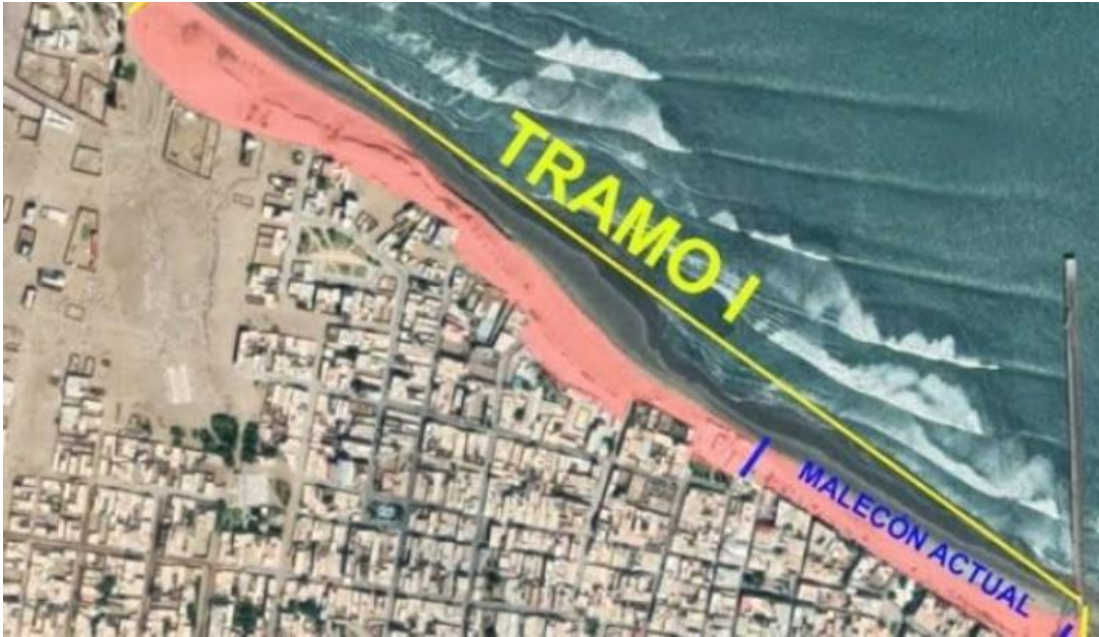
Anexo 21: Ampliación del malecón Grau.

Existe un proyecto de Mejoramiento y Ampliación de los servicios públicos del malecón Grau en el distrito de Pacasmayo, que en el mes de Julio del 2020 se emitido un documento donde comunica la declaratoria de viabilidad del proyecto. Por lo que con esta declaración el proyecto entrara a etapa de gestiones para la elaboración del expediente técnico.

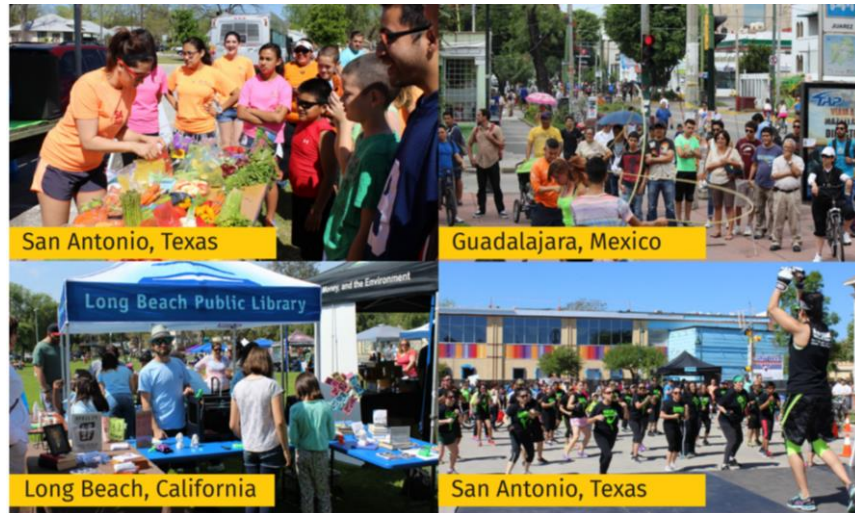
Anexo 22: Las ciclovías como elemento promotor de las actividades culturales y recreativas.

Interpretación: La creación de ciclovías para fines recreativos dentro del muelle Pacasmayo, no sólo servirá como una vía de transporte para el vehículo no motorizado, si no que una de sus máximas ventajas está en la integración a otras actividades complementarias que se realicen en este lugar; tal como suceden en las ciudades de Latinoamérica y de Estados Unidos, donde según una encuesta realizada por la fundación "Active Living Research" todos los programas de ciclovías ofrecen al menos una actividad recreativa o cultural.

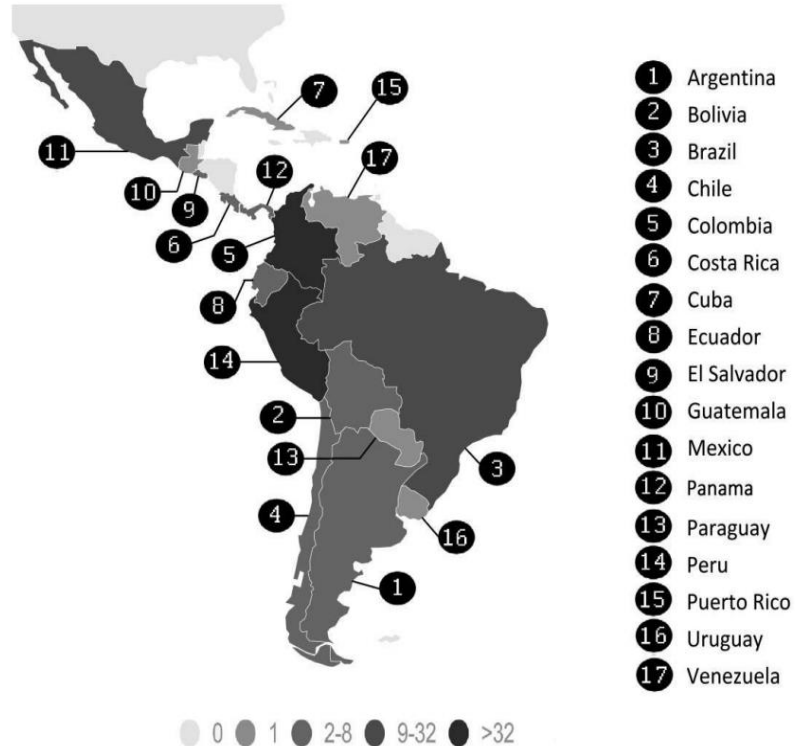
Anexo 23: Países con ciclovías recreativas en América Latina entre 1974-2016. La escala de grises corresponde al número de programas por país.

Interpretación: Los programas de ciclovías recreativas consisten en cerrar calles de circulación de vehículos motorizados y convertirlas en espacios para montar bicicletas a fin de promover las distintas actividades recreativas y culturales del lugar. Sin embargo, estas eran realizadas de manera temporal con una frecuencia de una vez a la semana hasta el año 2016, pero debido a su gran aceptación más del 80% de las vías que fueron consideradas para los programas, fueron gestionadas para la financiación de seguridad, materiales para cierre de calle o sección de calle, señalización a fin de que su funcionamiento sea permanente.
