UNIVERSIDAD CÉSAR VALLEJO

Nivel de servicio en micropavimento Otta Seal mediante métodos
convencionales del km 00+000 al km 03+858.14 en la carretera
Arcopunco - Cabana - Puno 2021

TESIS PARA OBTENER EL TÍTULO PROFESIONAL DE:

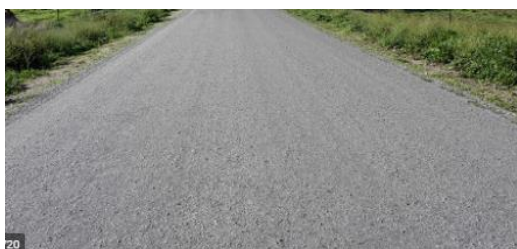
Figura 1. Micro pavimento Otta Seal

Un sello de una capa o dos Otta Seal nos indica inmediato al tránsito la vía sometida a mejoramiento para que sea de manera uniforme, pero en este sentido es importante regular que el sello sea transitado en toda su superficie para que pueda ser de nivel de servicio bueno, lo cual ayuda a su maduración. Llegando a decir que la lluvia no afecta en absoluto al pavimento económico con Otta seal, una vez haya sido aplicado sobre la estructura. Como tratamientos superficiales, el sello Otta Seal no es de ayuda a la capacidad estructural del pavimento siendo esta por el mismo bajo Transito. (Elias, 2009).

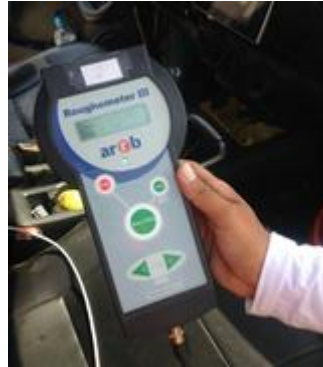
Figura 2. Rugosímetro tipo III

La velocidad del viaje del vehículo si afecta las mediciones. En el vehículo afecta la respuesta del sistema. Donde se toman medidas de rugosidad con el mismo equipo y diferentes velocidades, la respuesta obtenida serán diferentes.

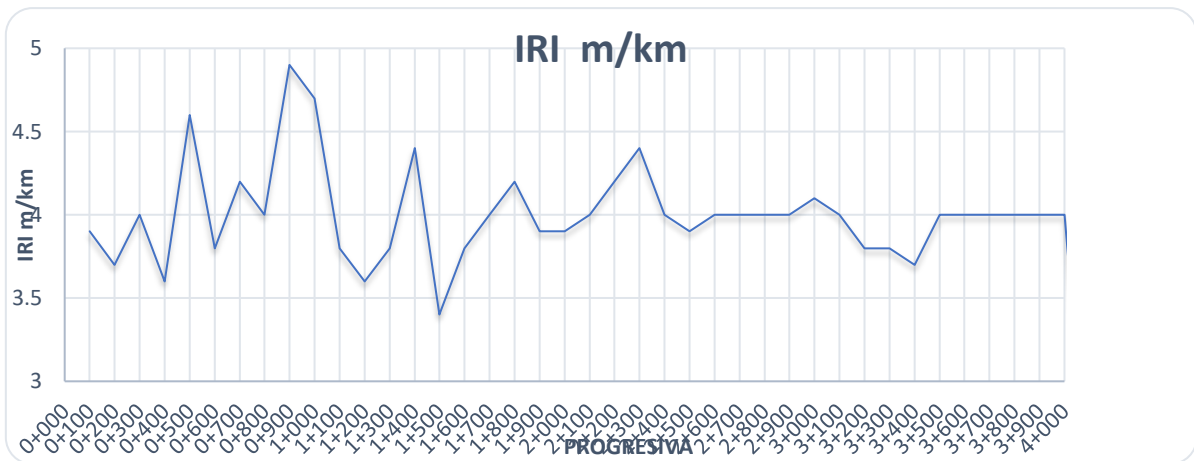
Figura 6. Índice de Rugosidad Internacional VS Distancia (prog)

INTERPRETACIÓN: Se presenta los resultados de la medición del IRI con el equipo Rugosímetro de Merlín

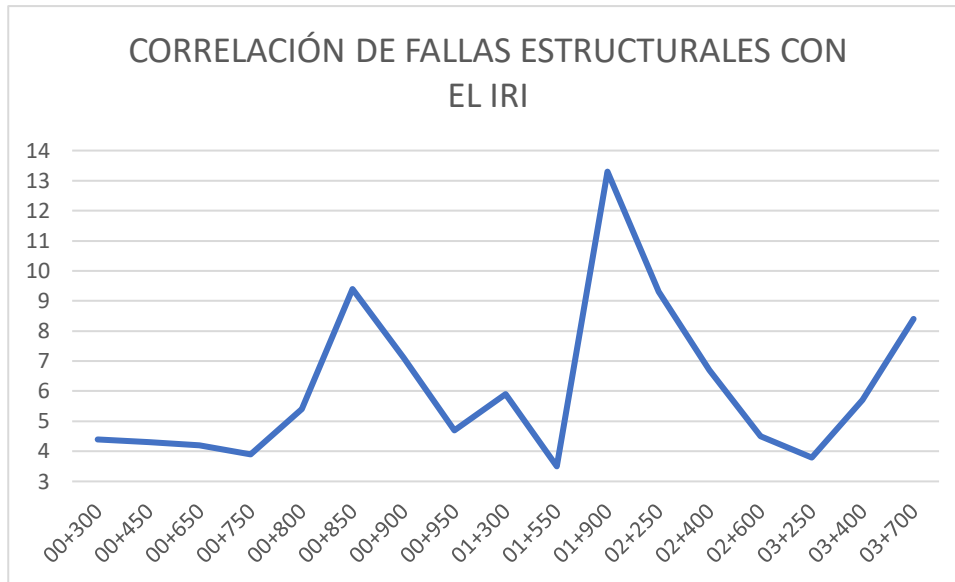
Figura 7. Correlación de fallas estructurales con el Iri

INTERPRETACIÓN: De acuerdo a la información recolectada se puede apreciar que el comportamiento del resultado cambia cuando se realiza a una distancia más corta se pudo definir los kilómetros exactos donde existen fallas superficiales en el micro pavimento Otta Seal con el Rugosímetro tipo III Obteniéndose 17 Fallas superficiales indicándose el Iri de cada una de ella siendo el max 13.3 m/km.

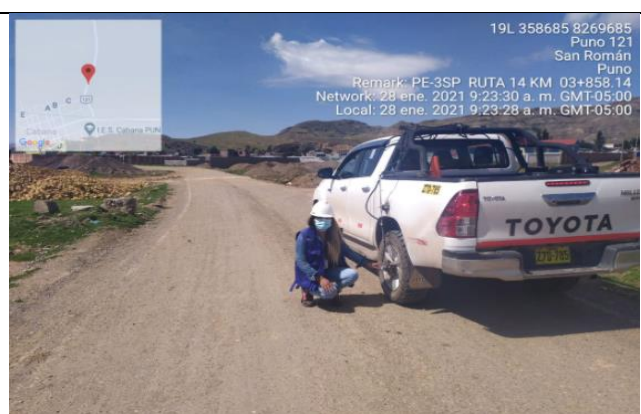
Figura 11 Encontrando Fallas Superficiales

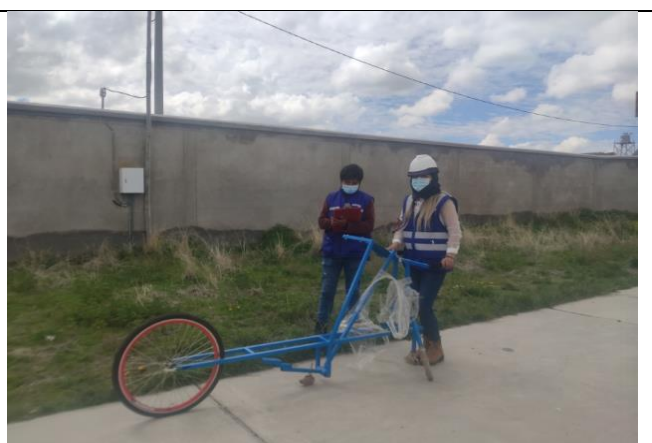
Figura 14 Inicio de calibración de Equipos Toma de Datos con el Rugosímetro de Merlín
