UNIVERSIDAD CÉSAR VALLEJO

Intervención en un patrimonio monumental inmueble republicano en
ciudades costeras, año 2017
Caso: La Libertad

TESIS PARA OPTAR EL TITULO DE ARQUITECTA

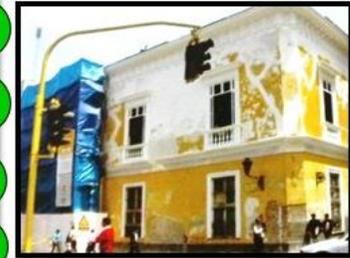
LESIONES

Presentó daños en los muros de adobe causado por la humedad y las excesivas sobrecargas

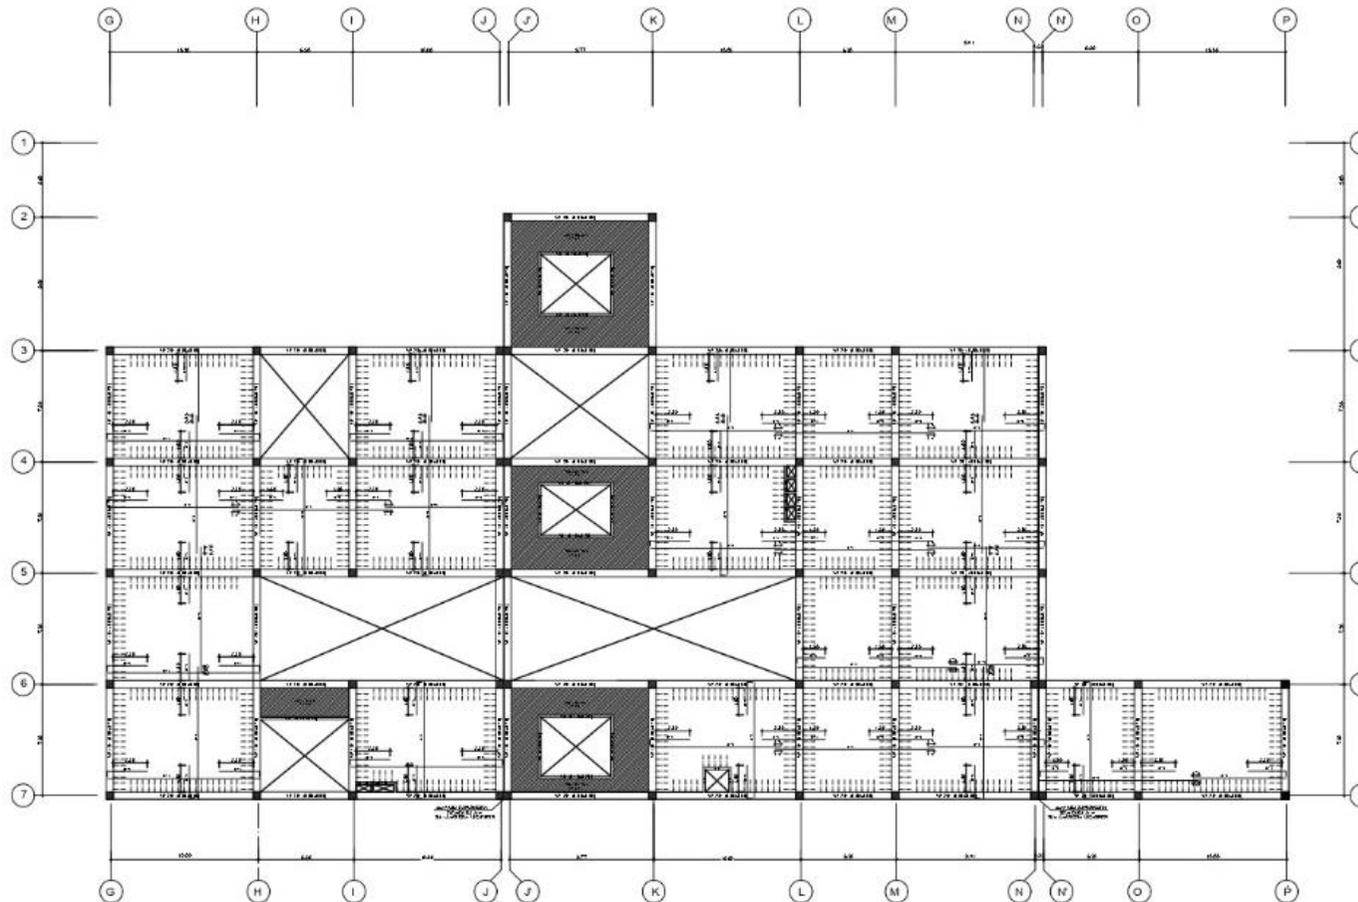
ALIGERADO 3º PISO

s/c 250 kg/m²
ESCALA 1:100
