**“Evaluación de la Cimentación de Viviendas en el Asentamiento Humano Nueva Esperanza, Distrito de Nuevo Chimbote - 2021”**

**TESIS PARA OBTENER EL TÍTULO PROFESIONAL DE:  
INGENIERO CIVIL**

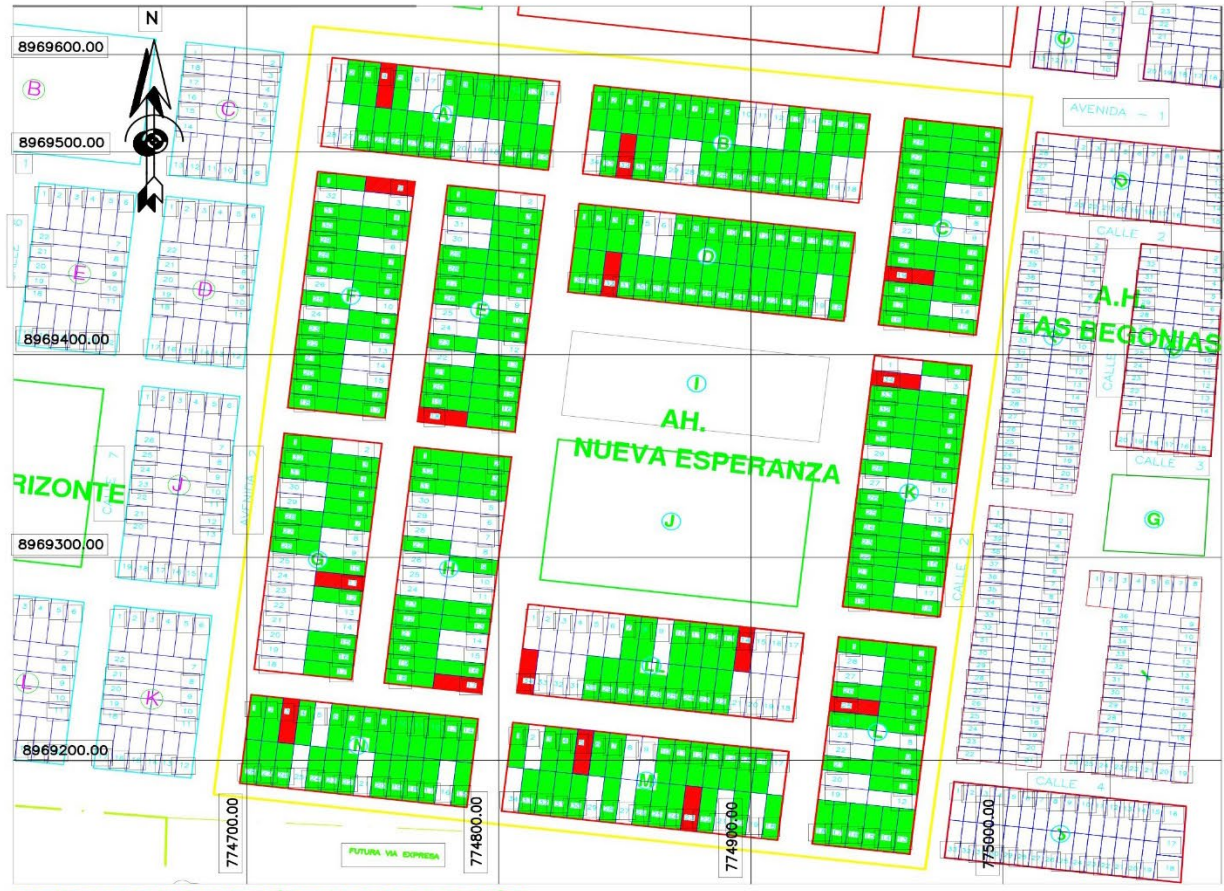
**ANEXO N°08:**  
**PLANO DE EVALUACIÓN DE  
CIMENTACIÓN**

**PLANO DE EVALUACIÓN DE CIMENTACIÓN**  
ESCALA 1/2500

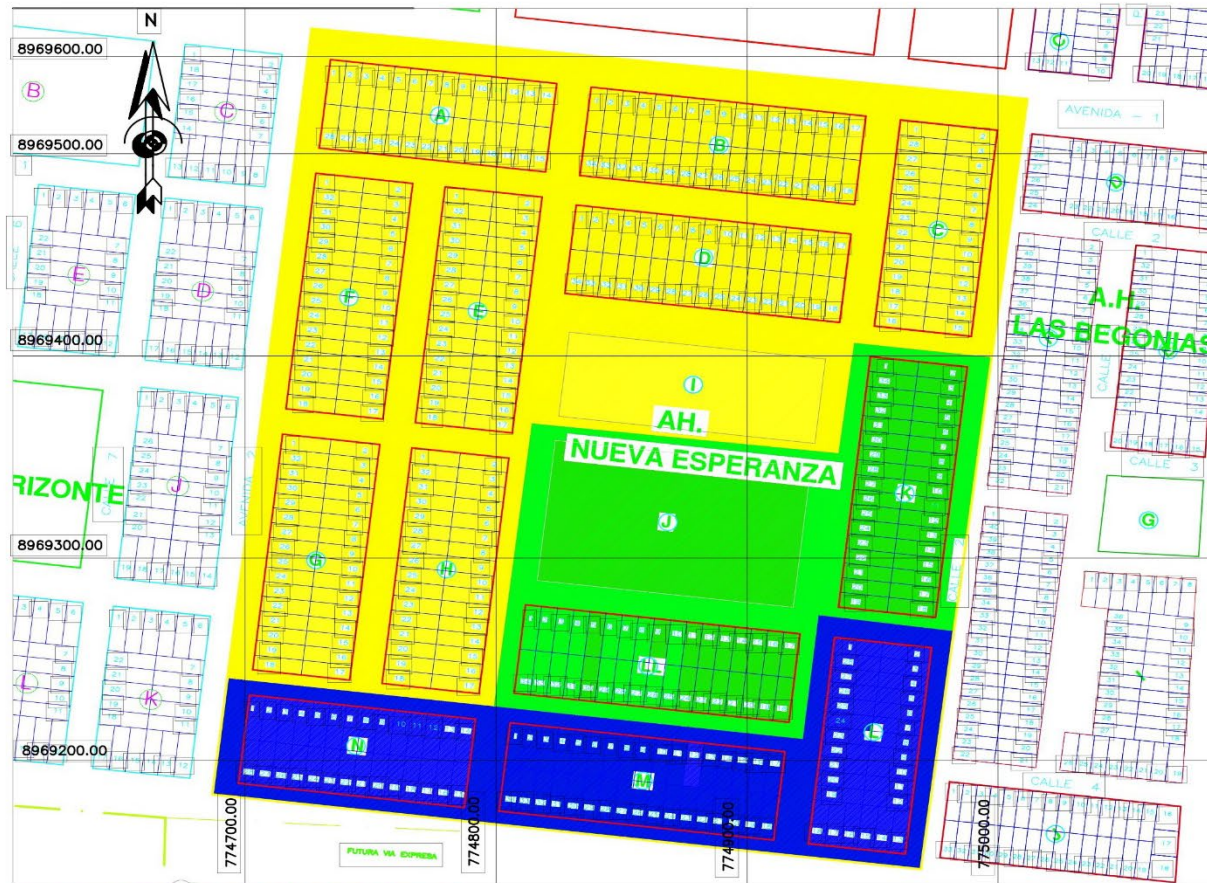
**ANEXO N°09:**  
**PLANO DE ZONIFICACIÓN**

**PLANO DE ZONIFICACIÓN DE SUELOS**  
ESCALA 1/500

CUADRO DE RESUMEN	
Simbolos	Descripción del Suelo SUCS
	SM Arena Limosa
	SP-SM Arena Mal Graduada con Limo
	SP Arena Mal Graduada

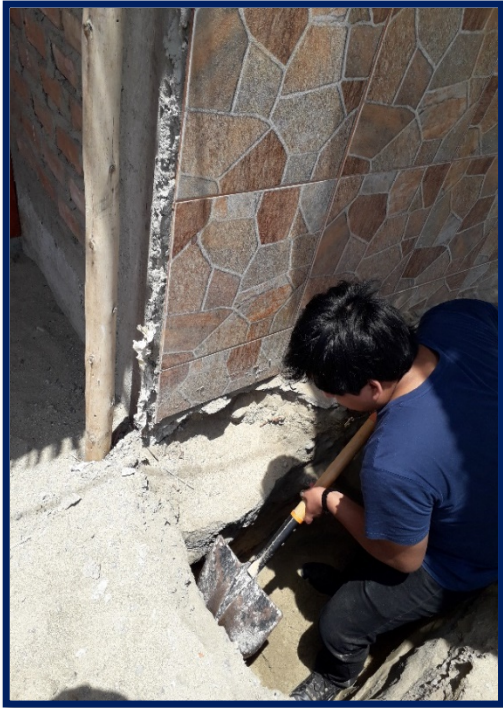
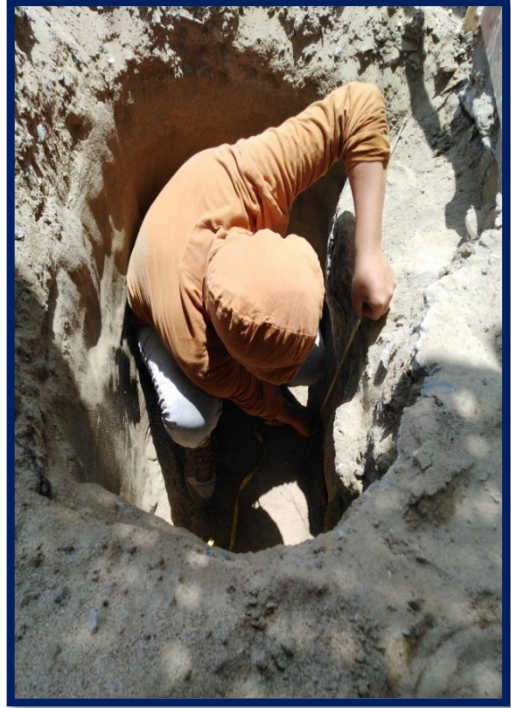
Excavación del terreno para evaluación de la cimentación de las viviendas
