Evaluación Geomecánica para la Recuperación de Pilares de una
Labor del Nv. 2670 – UP Santa María, Compañía Minera Poderosa –
Empresa “HUCATI”

**TESIS PARA OBTENER EL TÍTULO PROFESIONAL DE
INGENIERO DE MINAS**

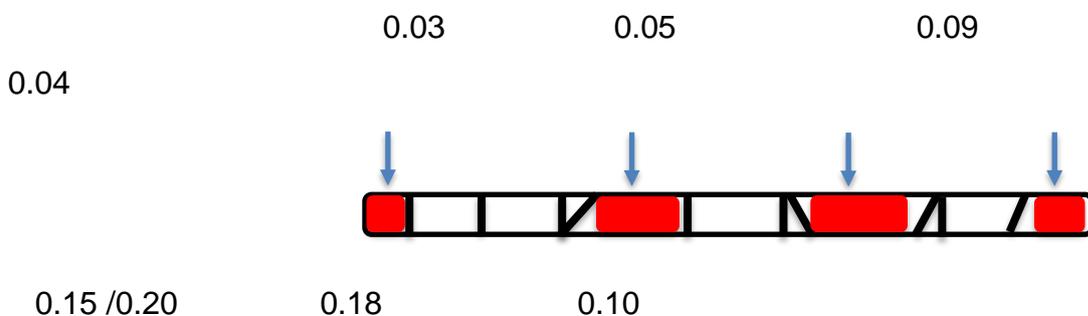
Figura 4. La clasificación RQD mediante testigos.

- ✓ Longitud del taladro: 84cm
- ✓ Longitud del testigo rescatado: 63 cm

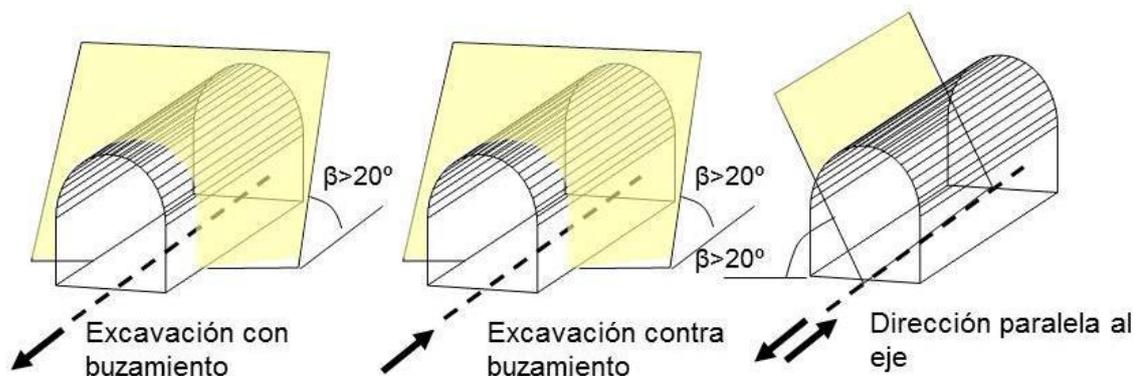
Orientación de las discontinuidades en el túnel. (Anexos N.º 4).

Figura 5. Plano de orientación de la excavación.

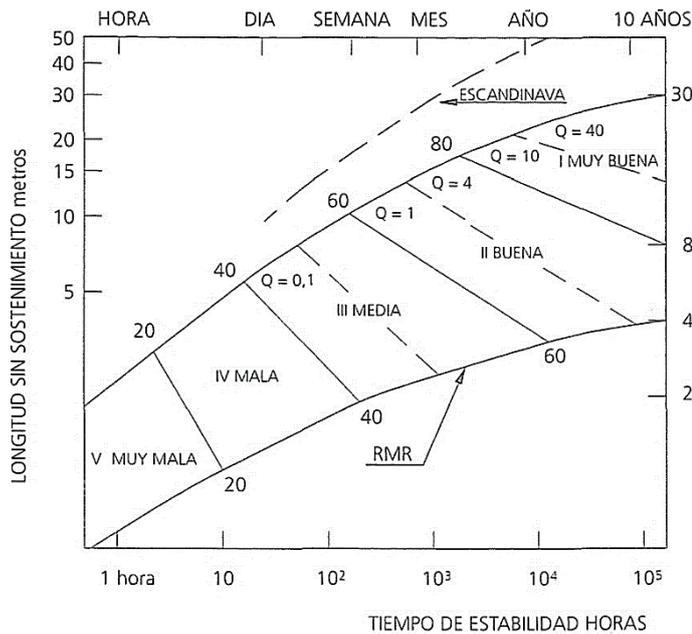
El sostenimiento del macizo rocoso a partir de RMR – Bieniawski en esta sección se muestra el avance de la excavación respecto a la calidad del macizo rocoso, aplicando consigo mayor sostenimiento en las rocas de peor calidad, haciendo uso de bulonado sistemático, Gunita, mallas de contención, cerchas metálicas, y otros (Anexos N.º 4).

Figura 6. Longitudes sin sostenimiento y tiempos estable sin Sostenimiento (Bieniawski, 1989).

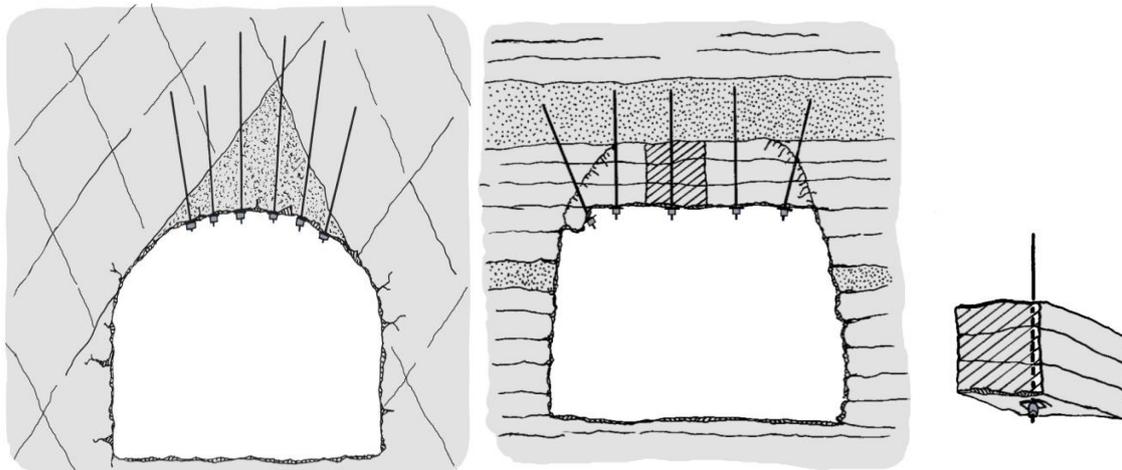
El bulonado o pernos de anclaje ayudan a disminuir las deformaciones inducidas por el peso del bloque, como también las que se distribuyen debido a los esfuerzos tensionales circundantes a la excavación, evitando consigo que ocurra caída o algún desplazamiento. Se muestra las siguientes imágenes en la muestran un ejemplo del uso del bulonado para cuñas

Figura 8. A la izquierda Sostenimiento de una cuña, a la derecha sostenimiento de un macizo rocoso estratificado.

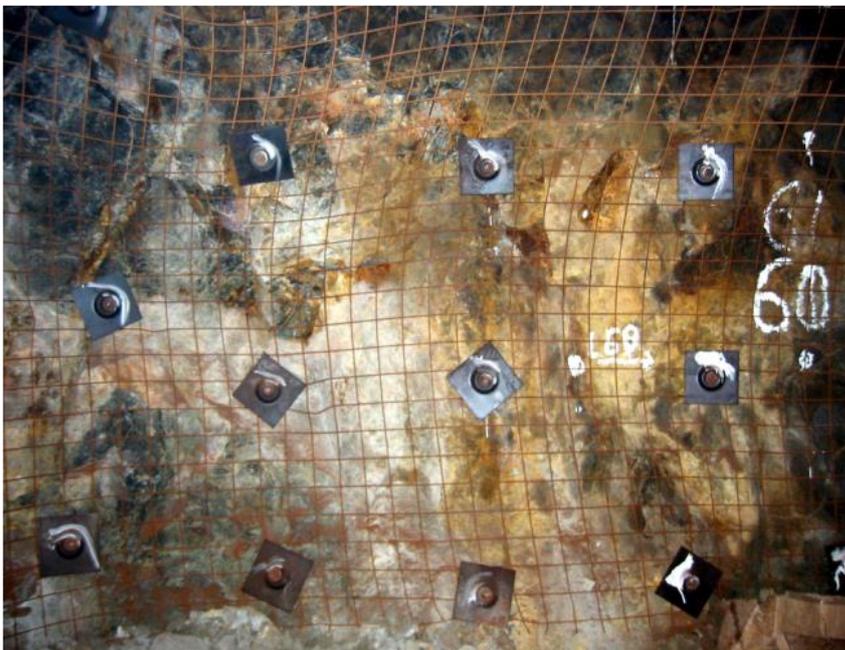
La **malla metálica** se utiliza para prevenir la caída de rocas circundantes con los pernos de anclaje, siendo el sostenimiento adecuado cuando existe roca muy fracturada, además de ello se puede aplicar Gutina o Shotcrete para reforzar el sostenimiento del macizo rocoso, se recomienda utilizar malla electro-soldada. Los tipos de malla metálica existentes son: los de malla eslabonada o tejida, y la malla electro-soldada.

Figura 9. Malla electro-soldada 4"x 4".

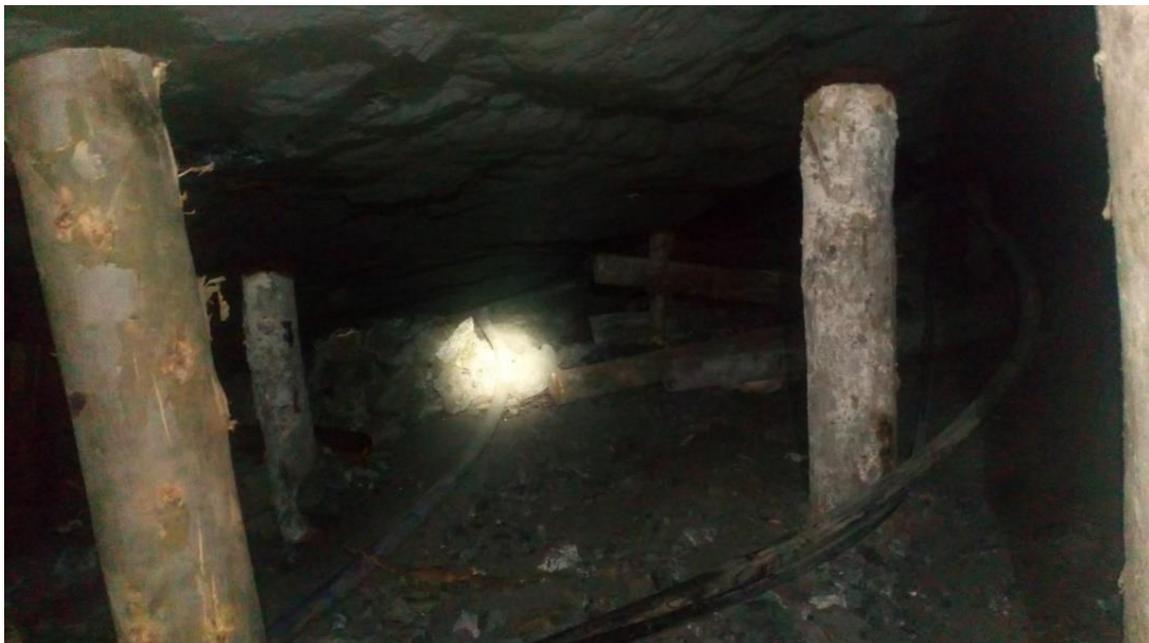
Los puntales funcionan a compresión logrando resistir de 7 a 10Mpa (Mega-Pascales), tienen una longitud aproximada de 3 metros con un diámetro variable entre 5" a 10" pulgadas, cabe mencionar que mientras más pequeña la labor, menor es la longitud del puntal, aportando así mejores resistencias compresivas

Figura 10. Puntales de madera (8"x5.5') con pre-tensionado Jack-pot.

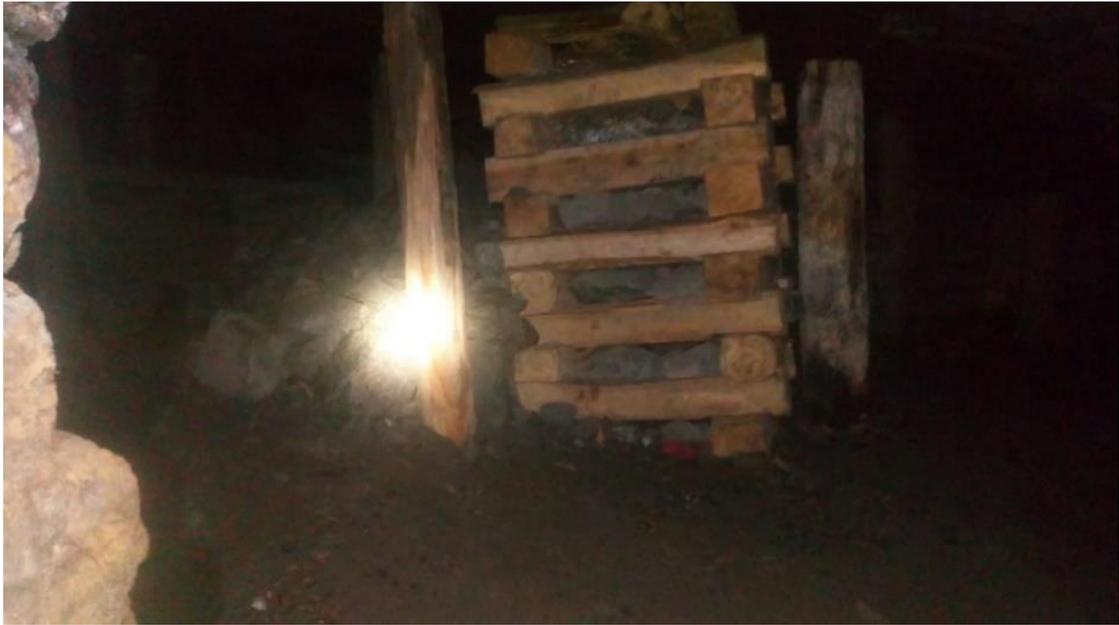
Los paquetes de madera, conocidos también como woodpack o cribbing, consisten en cuadrados que se unen entre ellas formando un armazón de dimensión superior, logrando soportar el peso muerto de fallas muy significativas.

Figura 11. Paquete de madera con relleno estéril (6"x7"x3.3').

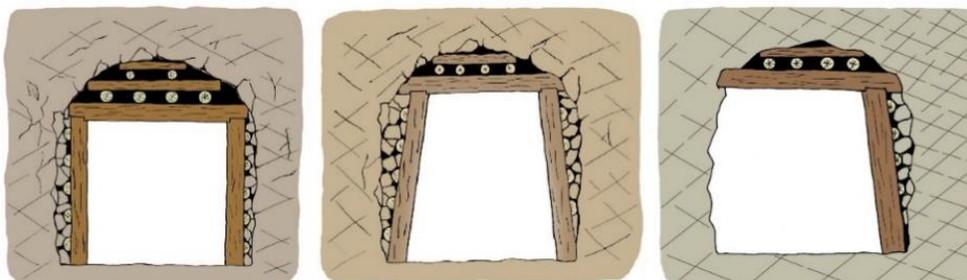
Los **cuadros de madera** se utilizan para el sostenimiento de galerías, transporte, y otras labores de desarrollo, comúnmente utilizado en macizo rocoso muy fracturado y de mala calidad, dependiendo de los esfuerzos y las presiones por parte del techo o laterales, se utilizan distintos tipos como los cuadros rectos, cónicos y los cuadros cojos, los que se unen mediante destajo o algún material exterior.

Figura 12. Tipos de cuadros de madera a la izquierda rectos, centro cónico, derecha cojos.

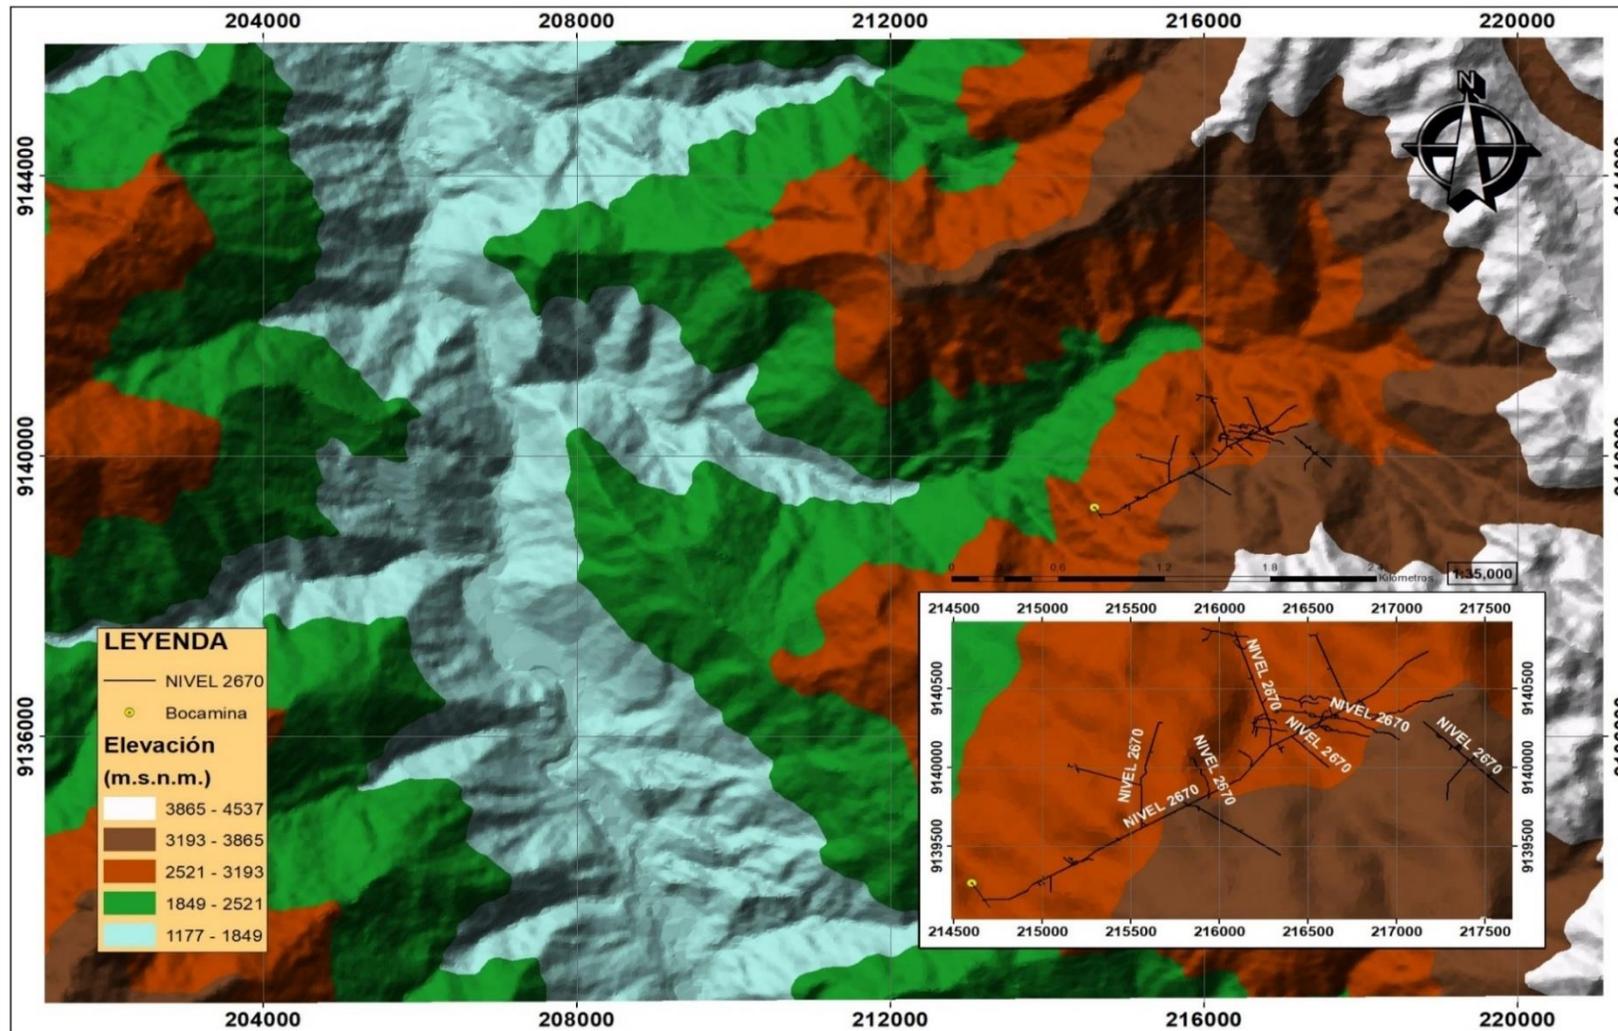
Figura 13. Plano Geomorfológico de la zona de estudio Patáz, La Libertad.

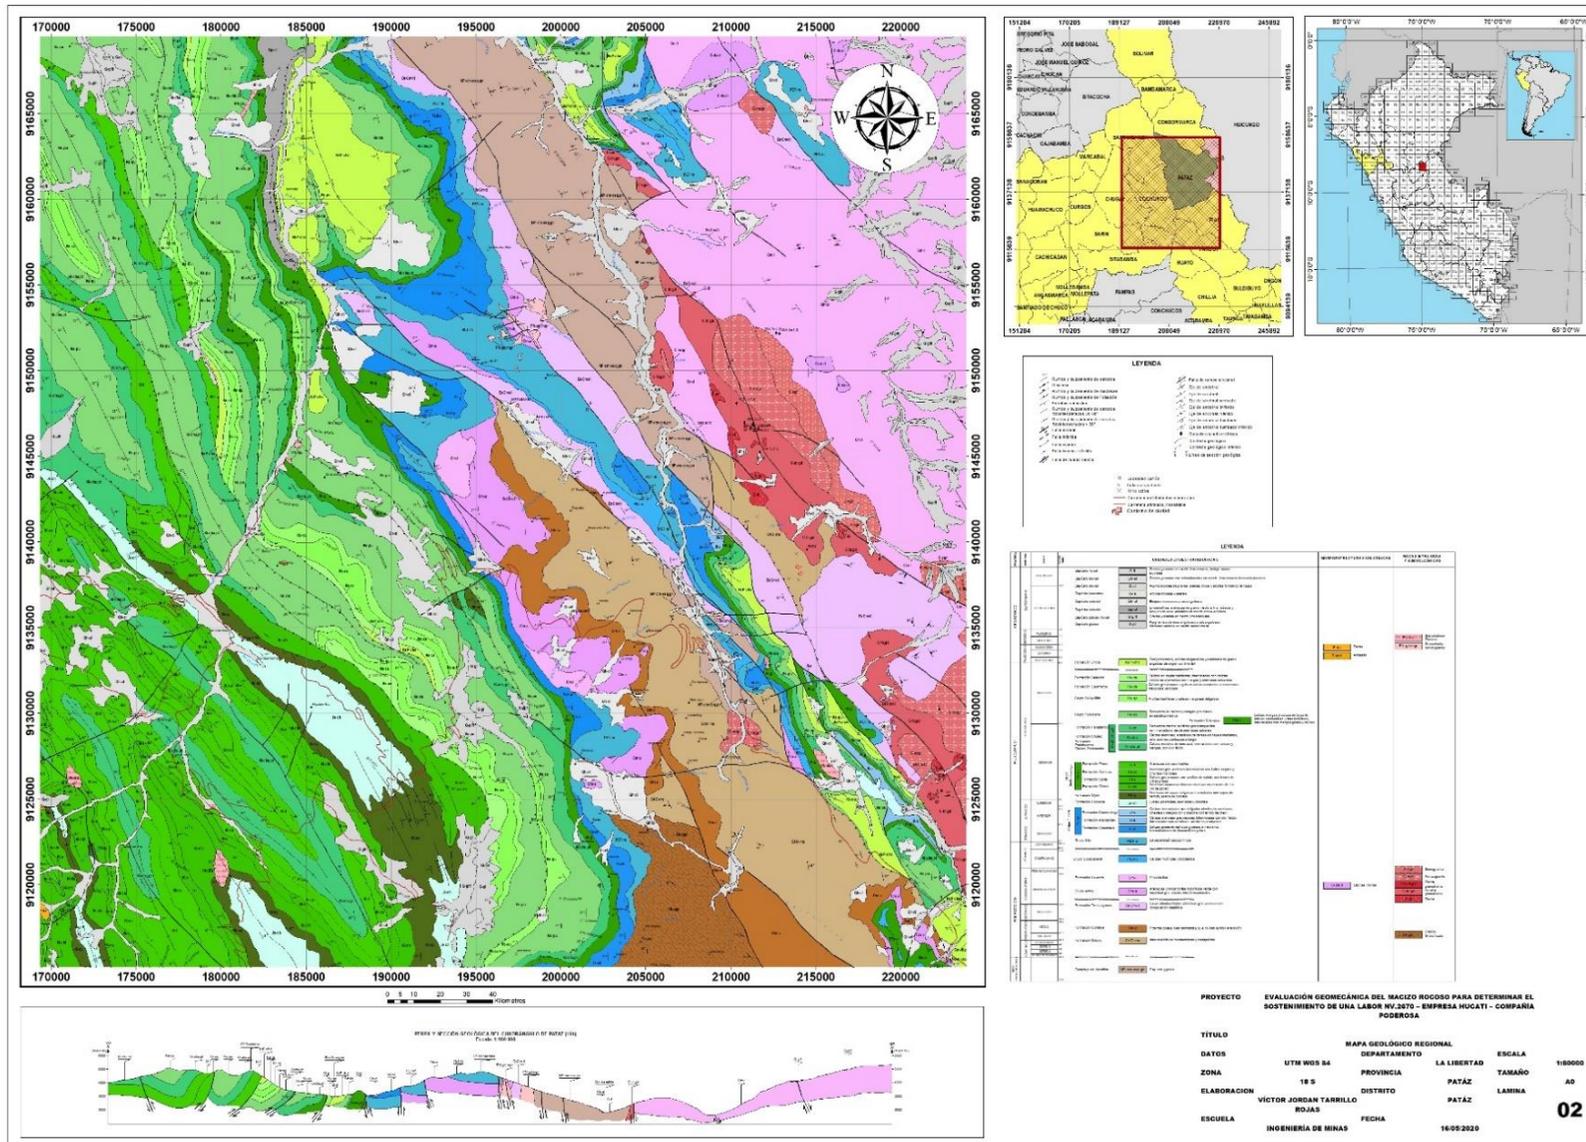
Figura 14. Carta geológica regional del cuadrante 16h de Patate.

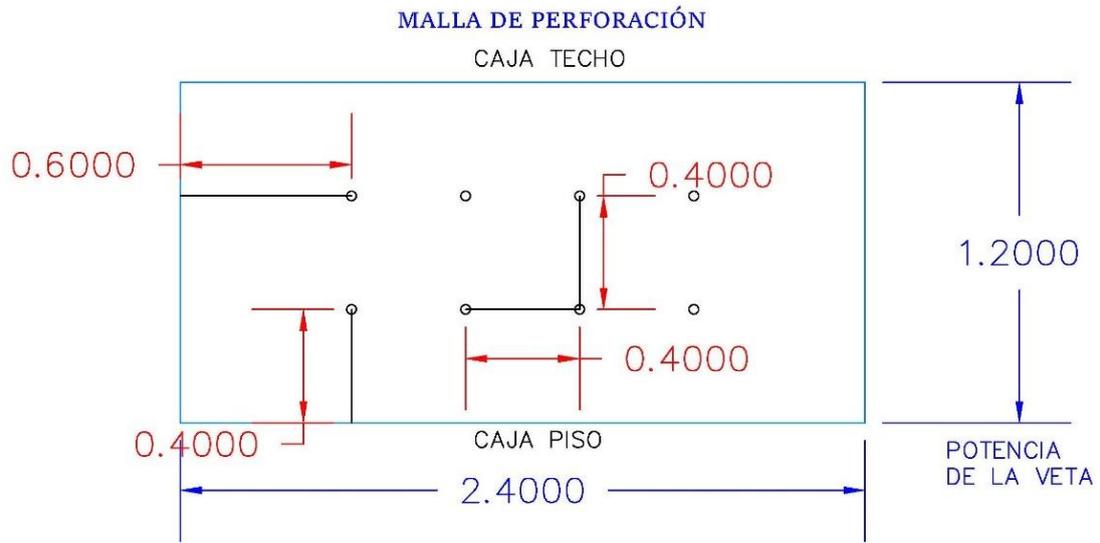
Figura 20. Malla de perforación para la veta clase II y III, RMR.

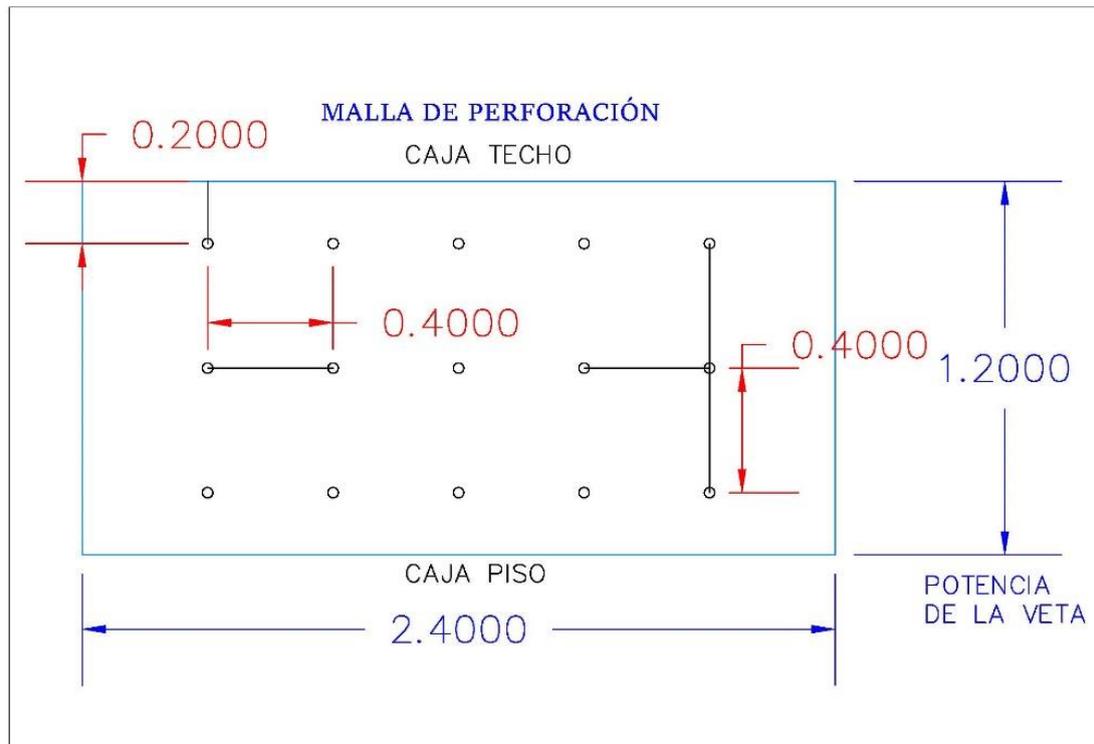
Figura 21. Malla de perforación para la veta de clase III y IV, RMR.

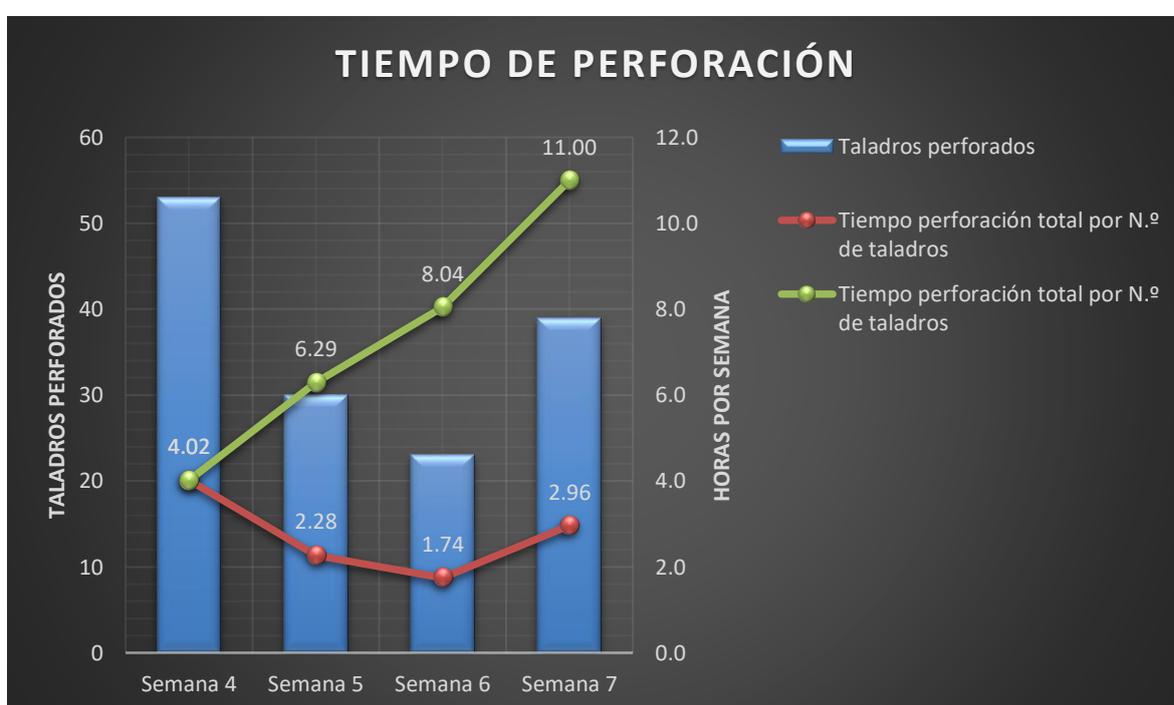
Figura 22. *Tiempos de perforación por semanas y acumuladas.*

Los tiempos varían según el número de taladros perforados, en la figura 22 se observa que en la cuarta semana se obtuvo 4 horas, en la semana 5 se perforó durante 2 horas, en la semana 7 aproximadamente 3 horas siendo un total de 11 horas durante la cuarta semana y la séptima.

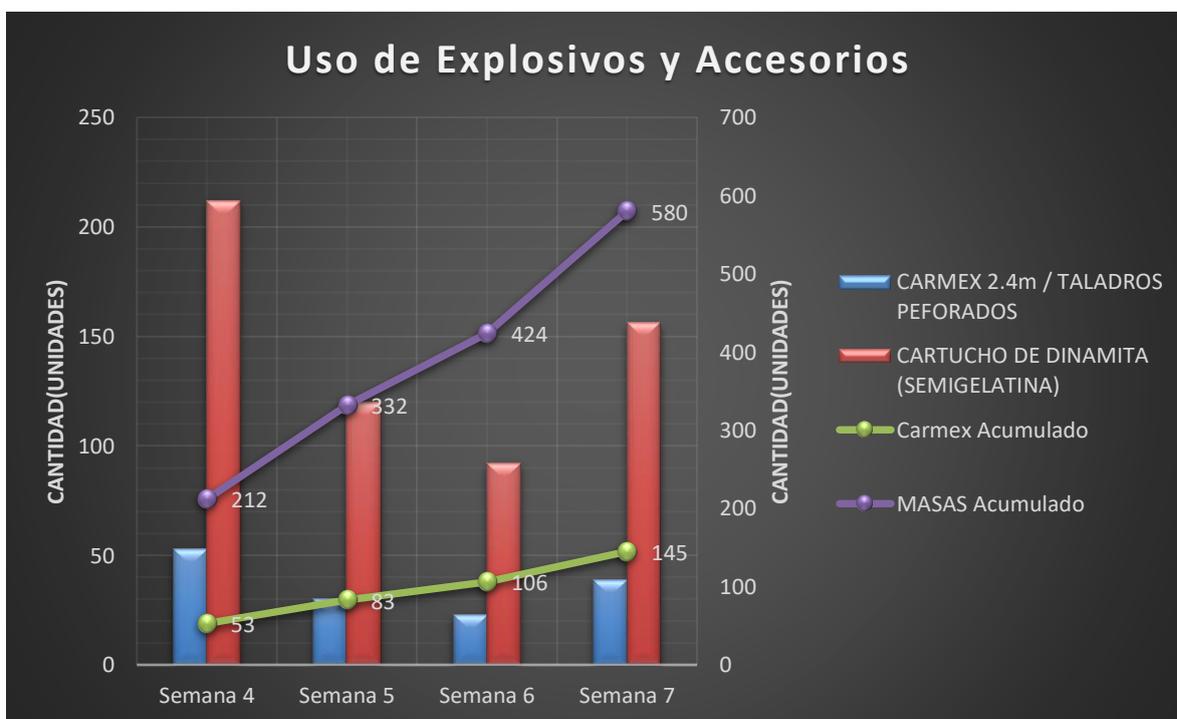
Figura 23. Cantidad de explosivos y conectores a utilizar por semana.

Para la voladura se hizo el uso de 580 cartuchos de dinamita acumulada y 145 unidades de Carmex (2.4m) acumulado en el periodo de un mes que es equivalente desde la cuarta hasta la séptima semana, también se hizo uso de la mecha rápida z19 por el equivalente de un rollo. Se puede observar además que la distribución de taladros no es equitativa, por lo tanto, la malla de perforación es estándar y no

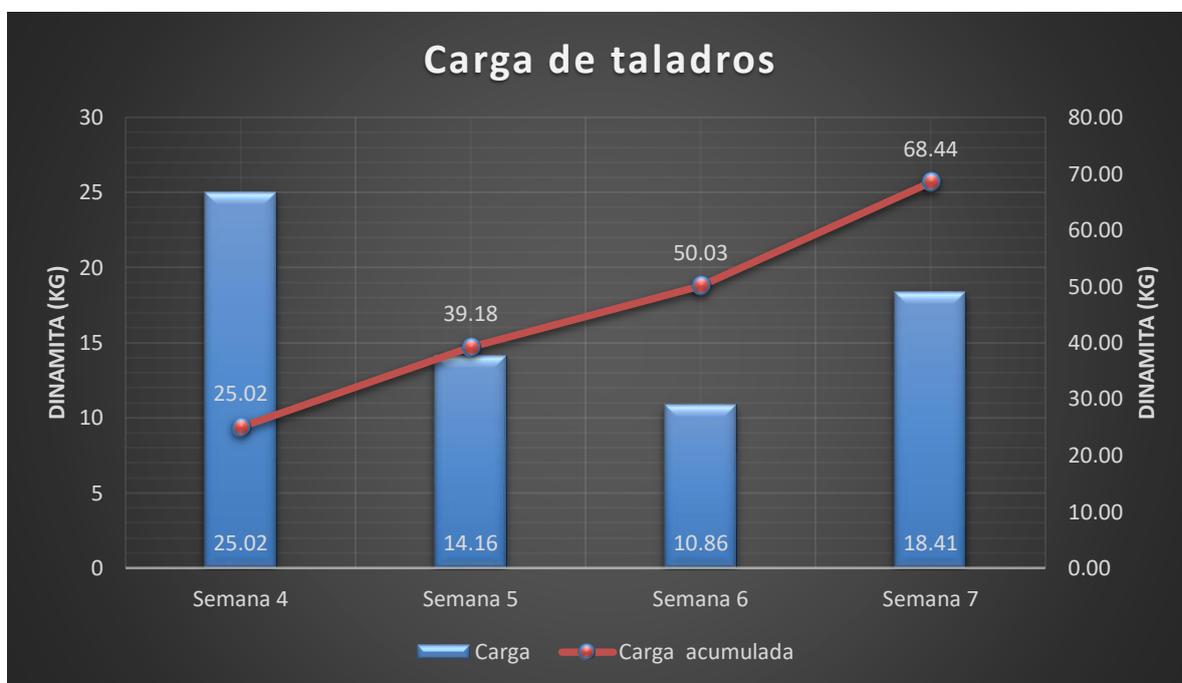
Figura 24. Reporte de masas utilizados en los frentes por semana (Kg).

Se realizaron reportes de dinamita en los frentes por semana como se muestra en la figura 24, un incremento de carga de dinamita en la semana cuatro, debido a las facilidades o condiciones que presenta el macizo rocoso en este caso 25.5 kg de dinamita y las demás semanas varían entre 14,16 – 10.85 – 14.4 siendo un total de carga acumulada de 68,44 kg de dinamita para la primera entrega de mineral a la Unidad de Producción Santa María.

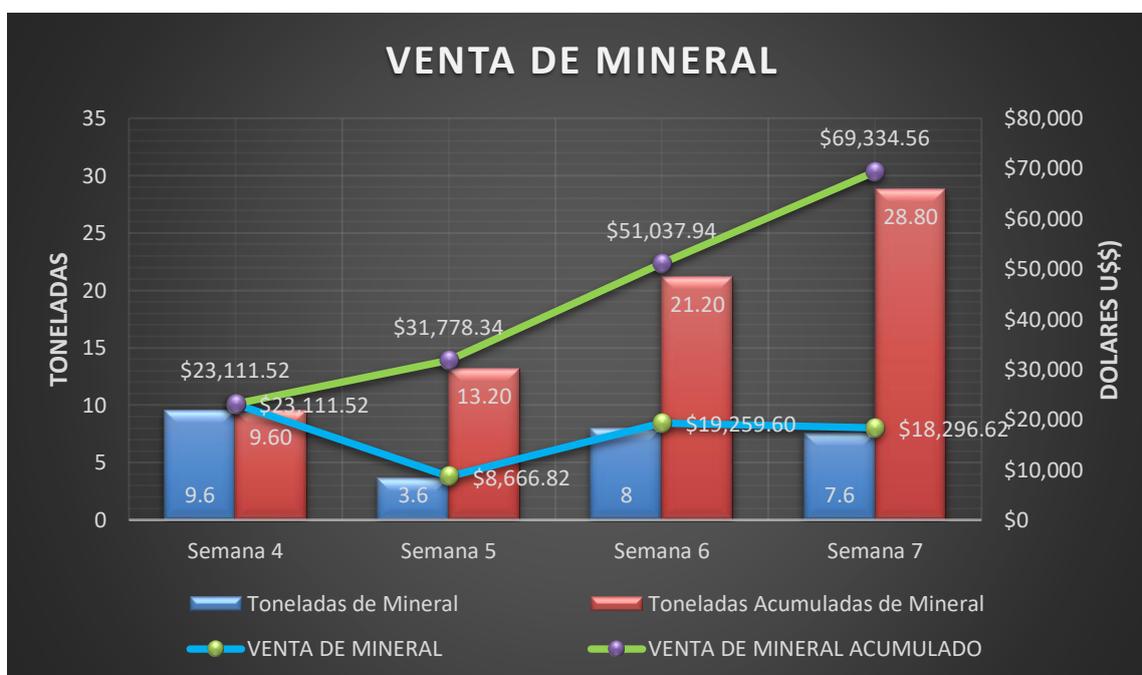
Figura 30. Mineral recuperado en la cuarta hasta la séptima semana.

TONELAJE RECUPERADO US\$					
Semanas	Toneladas	Toneladas Acumuladas	gramos de Au	Onza	DÓLARES
Semana 4	9.6	9.6	374.4	13.21	23111.5
Semana 5	3.6	13.2	140.4	4.95	8666.8
Semana 6	8	21.2	312.0	11.01	19259.6
Semana 7	7.6	28.8	296.4	10.46	18296.6
TOTAL	28.8 Ton		1123.2	39.62	69334.6

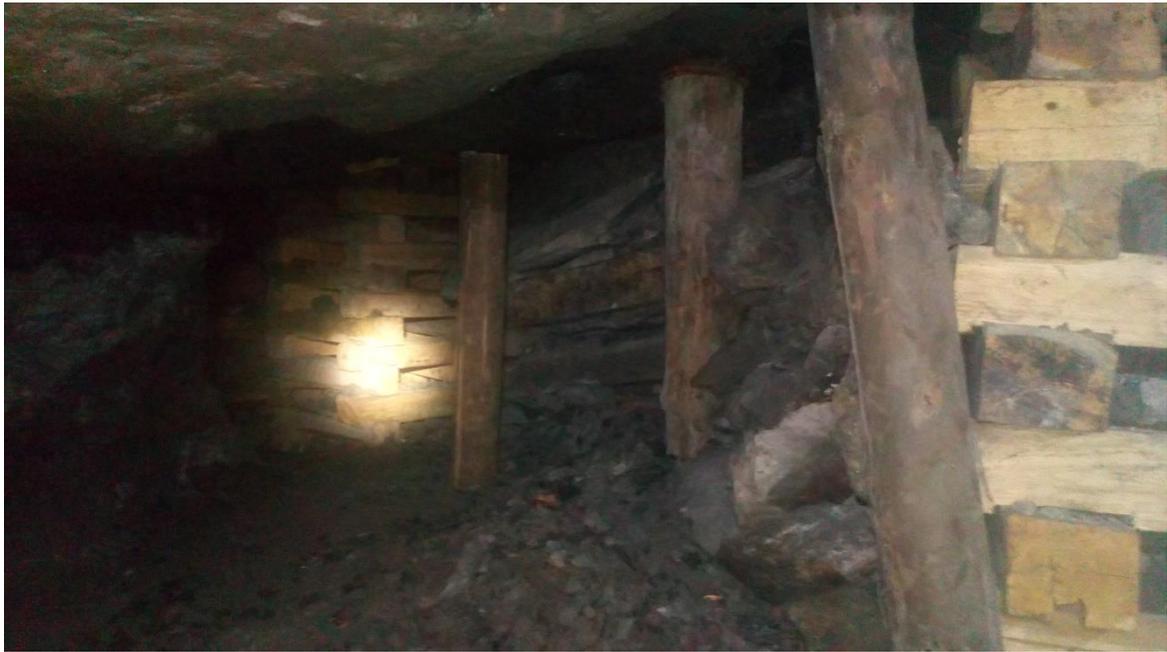
Figura 39. Sostenimiento de la labor, vista directa hacia el almacén de madera ubicada cerca a la rampa MAROSE NV 2670.

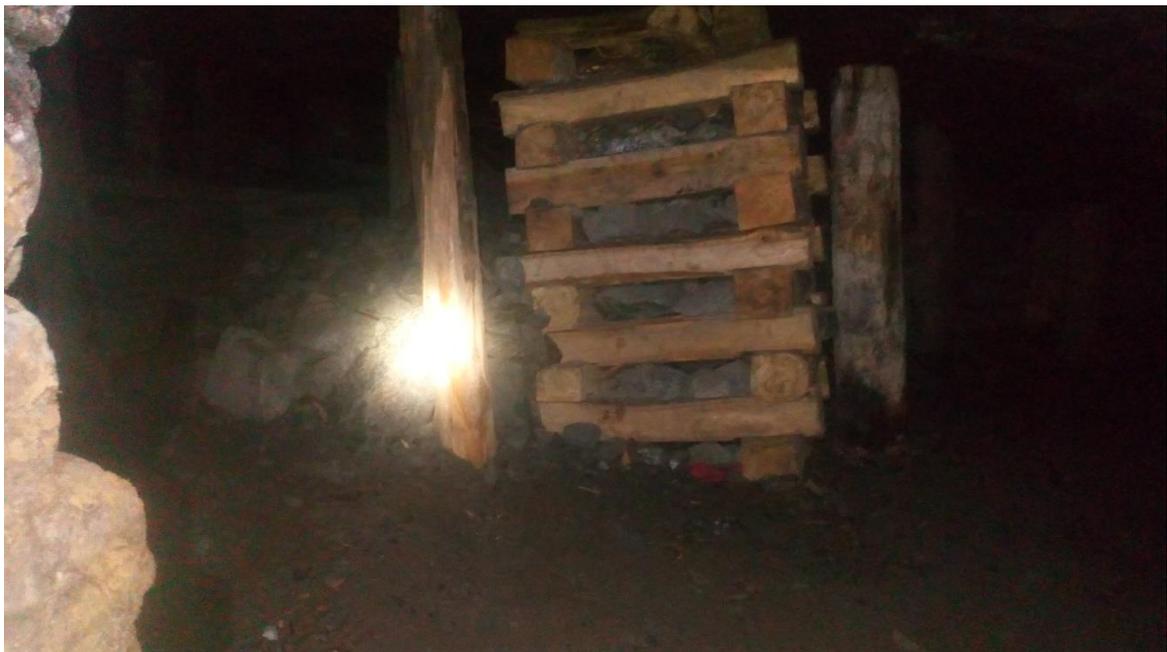
Figura 40. Sostenimiento en la labor mediante paquetes de madera o woodpacks con relleno y puntales de madera, vista directa hacia la salida principal frontera a la labor de la contrata ARIANA.

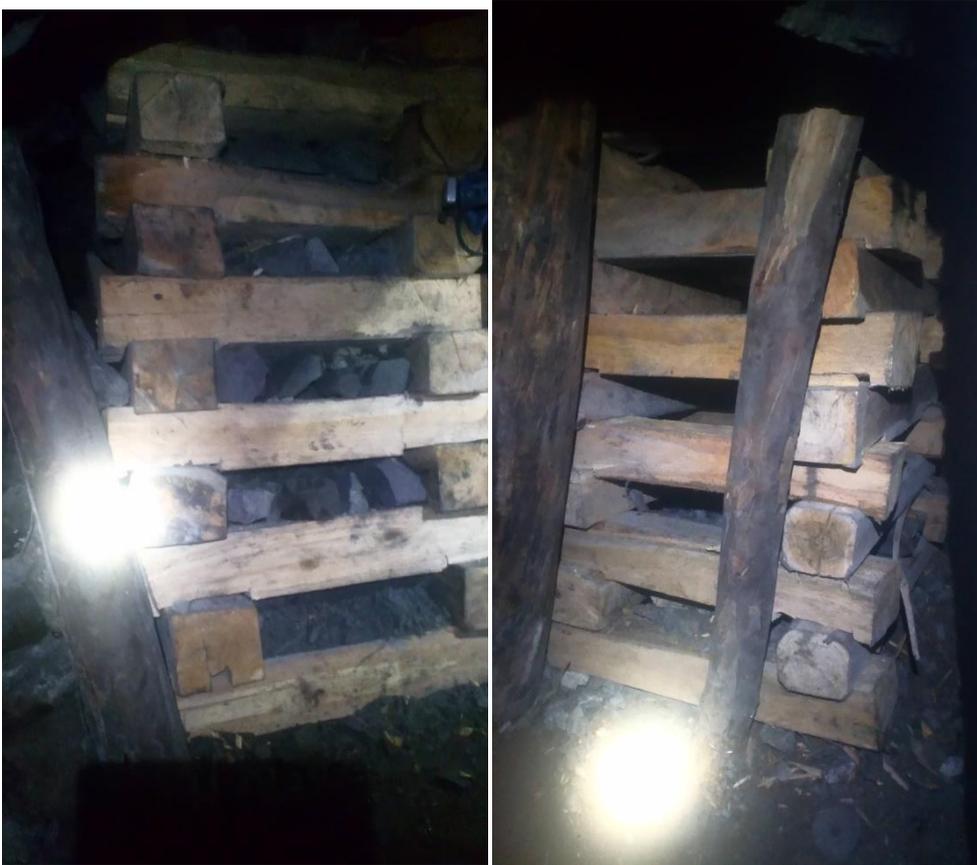
Figura 41. Paquetes de madera o woodpacks y puntales en Almacén.

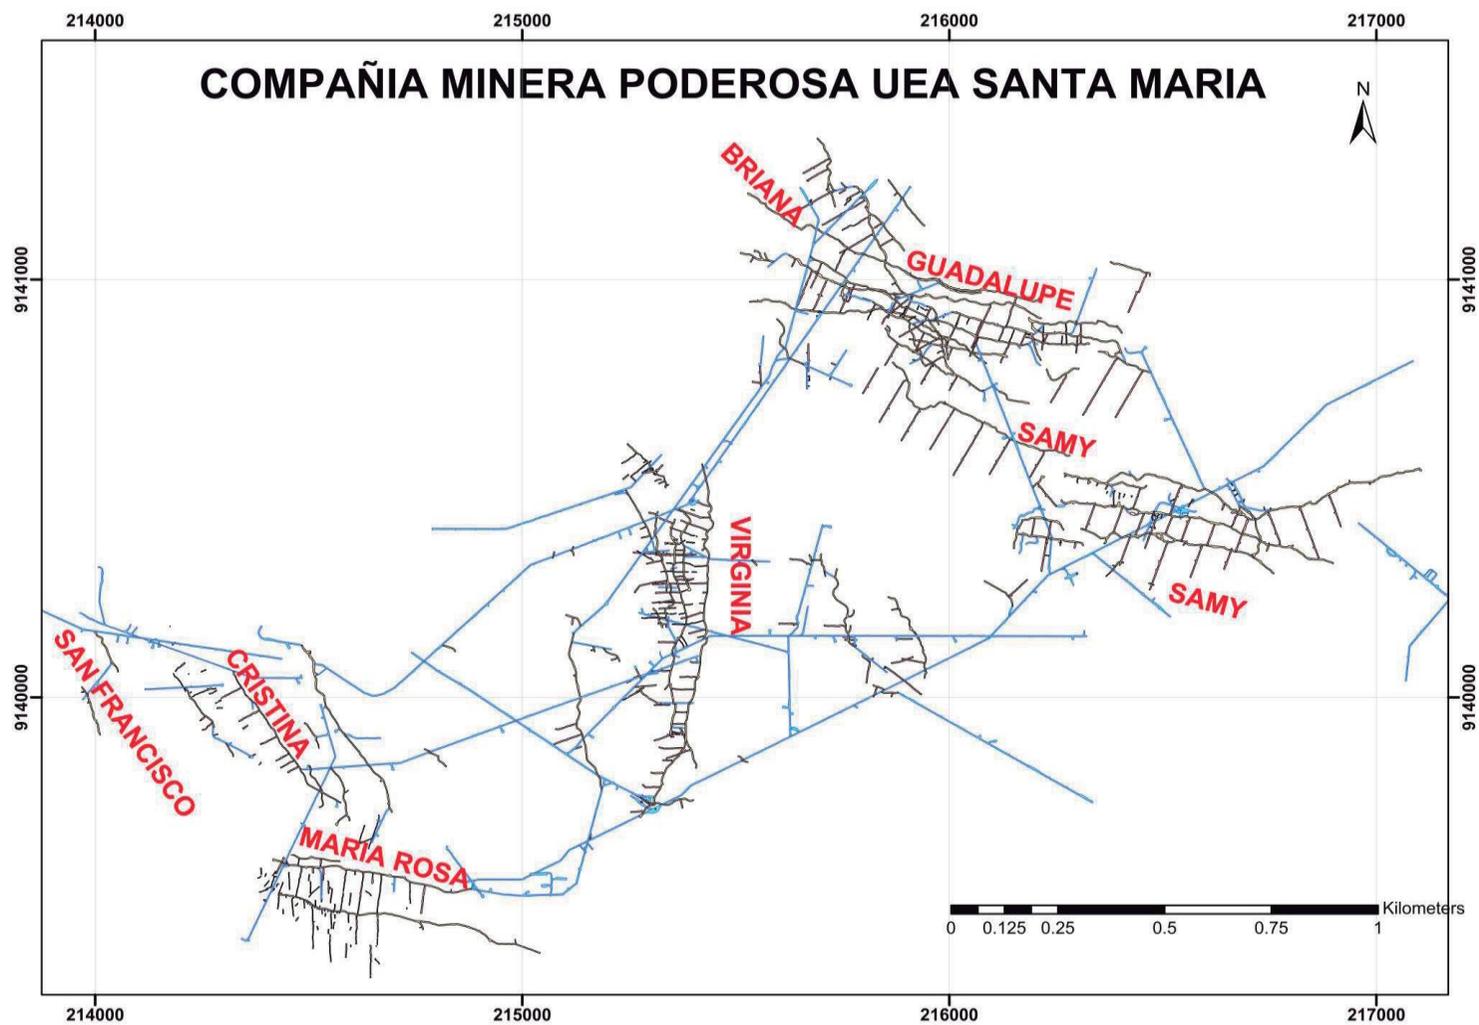
Figura 49. Plano topográfico de la UEA SANTA MARIA, Compañía minera PODEROSA, mostrando las diferentes vetas que se vienen explotando (Coba,2017).

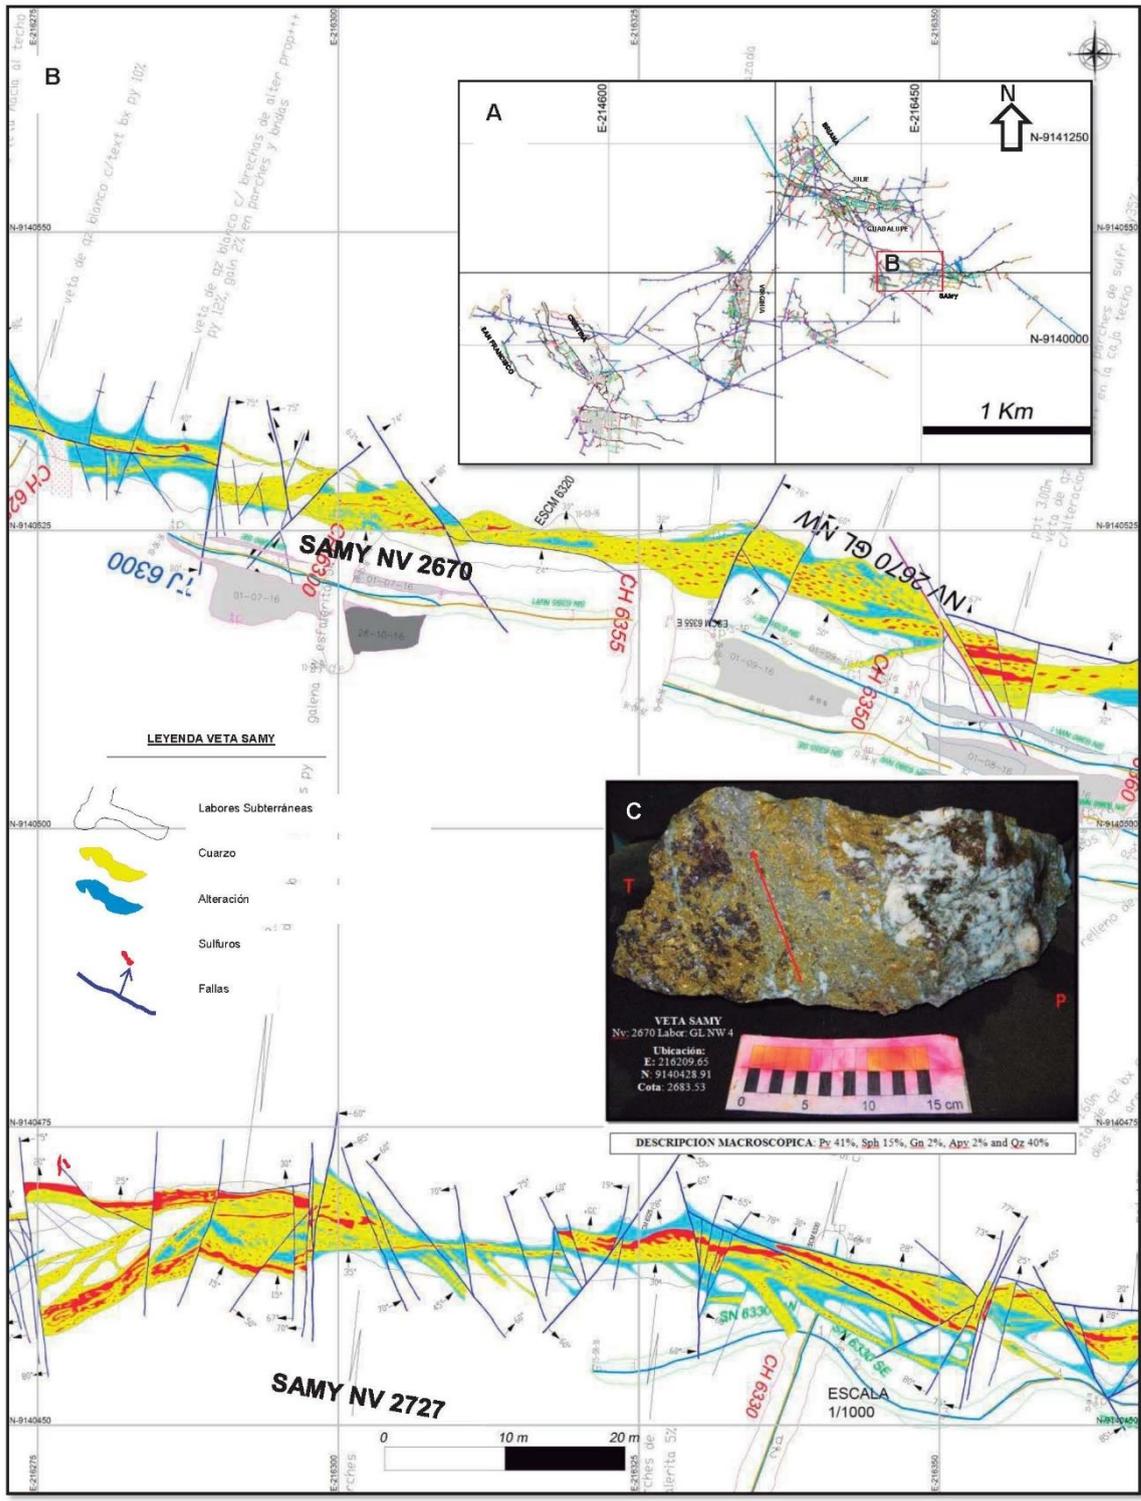
Figura 50. Veta SAMY, **A.-** Sistema de vetas NV. 2670 al NE UP Santa María; **B.-** Detalle Geológico de La GL NW 1 Nv 2670 Veta Samy, **C.-** Muestra de la Veta Samy (Coba,2017).

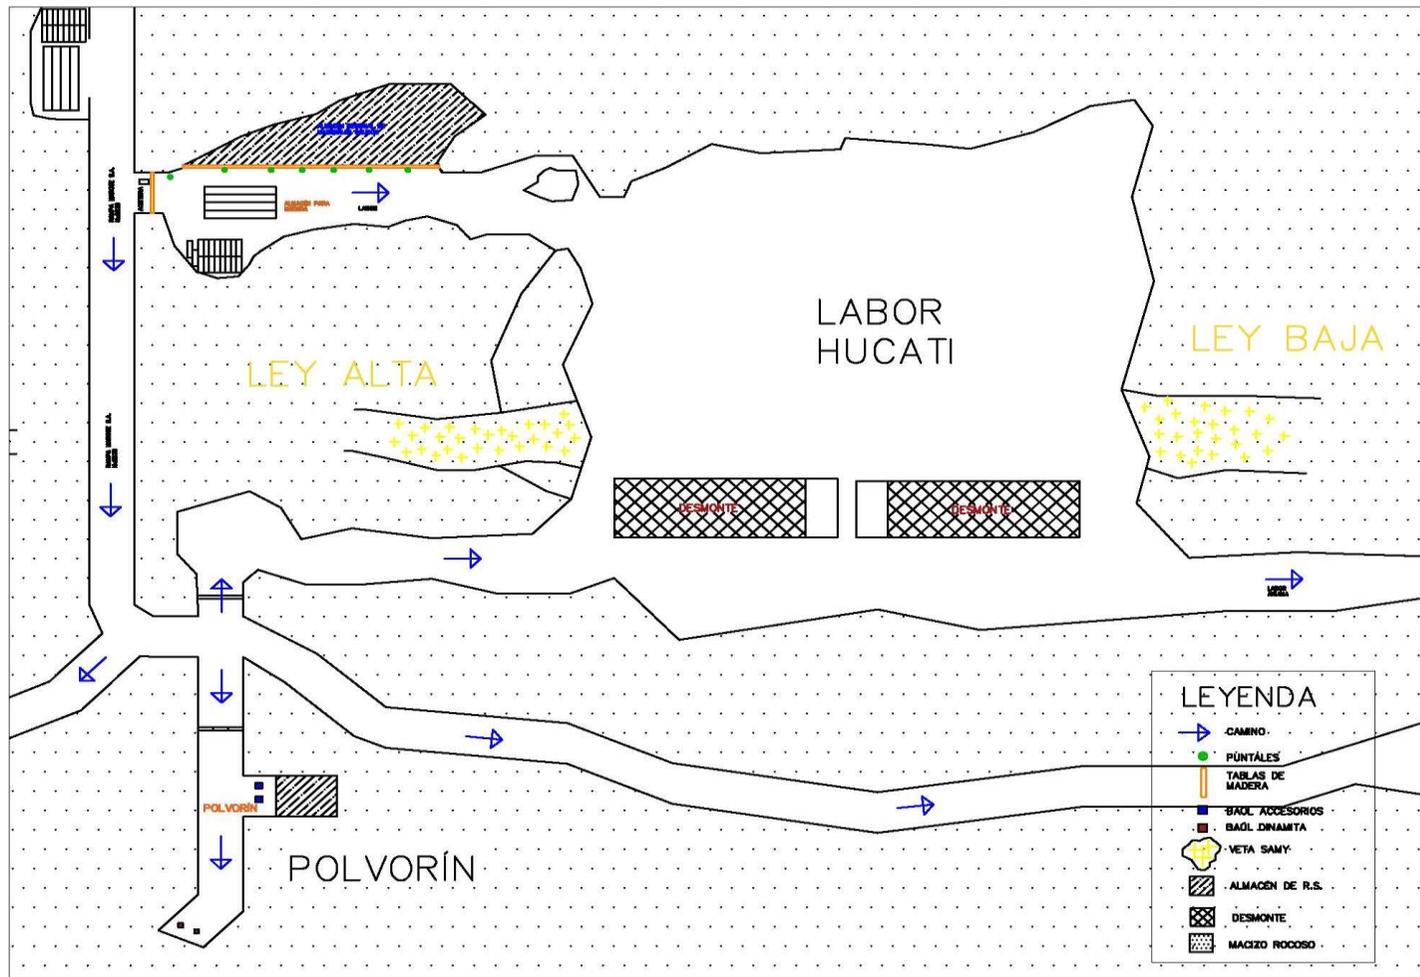
Figura 51. Labor HUCATI, Recuperación de pilares
