**“Propuesta de remodelación del estadio Elías Aguirre, utilizando criterios de
certificación LEED, Chiclayo – 2021”**

TESIS PARA OBTENER EL TITULO PROFESIONAL DE:

Arquitecto

2021

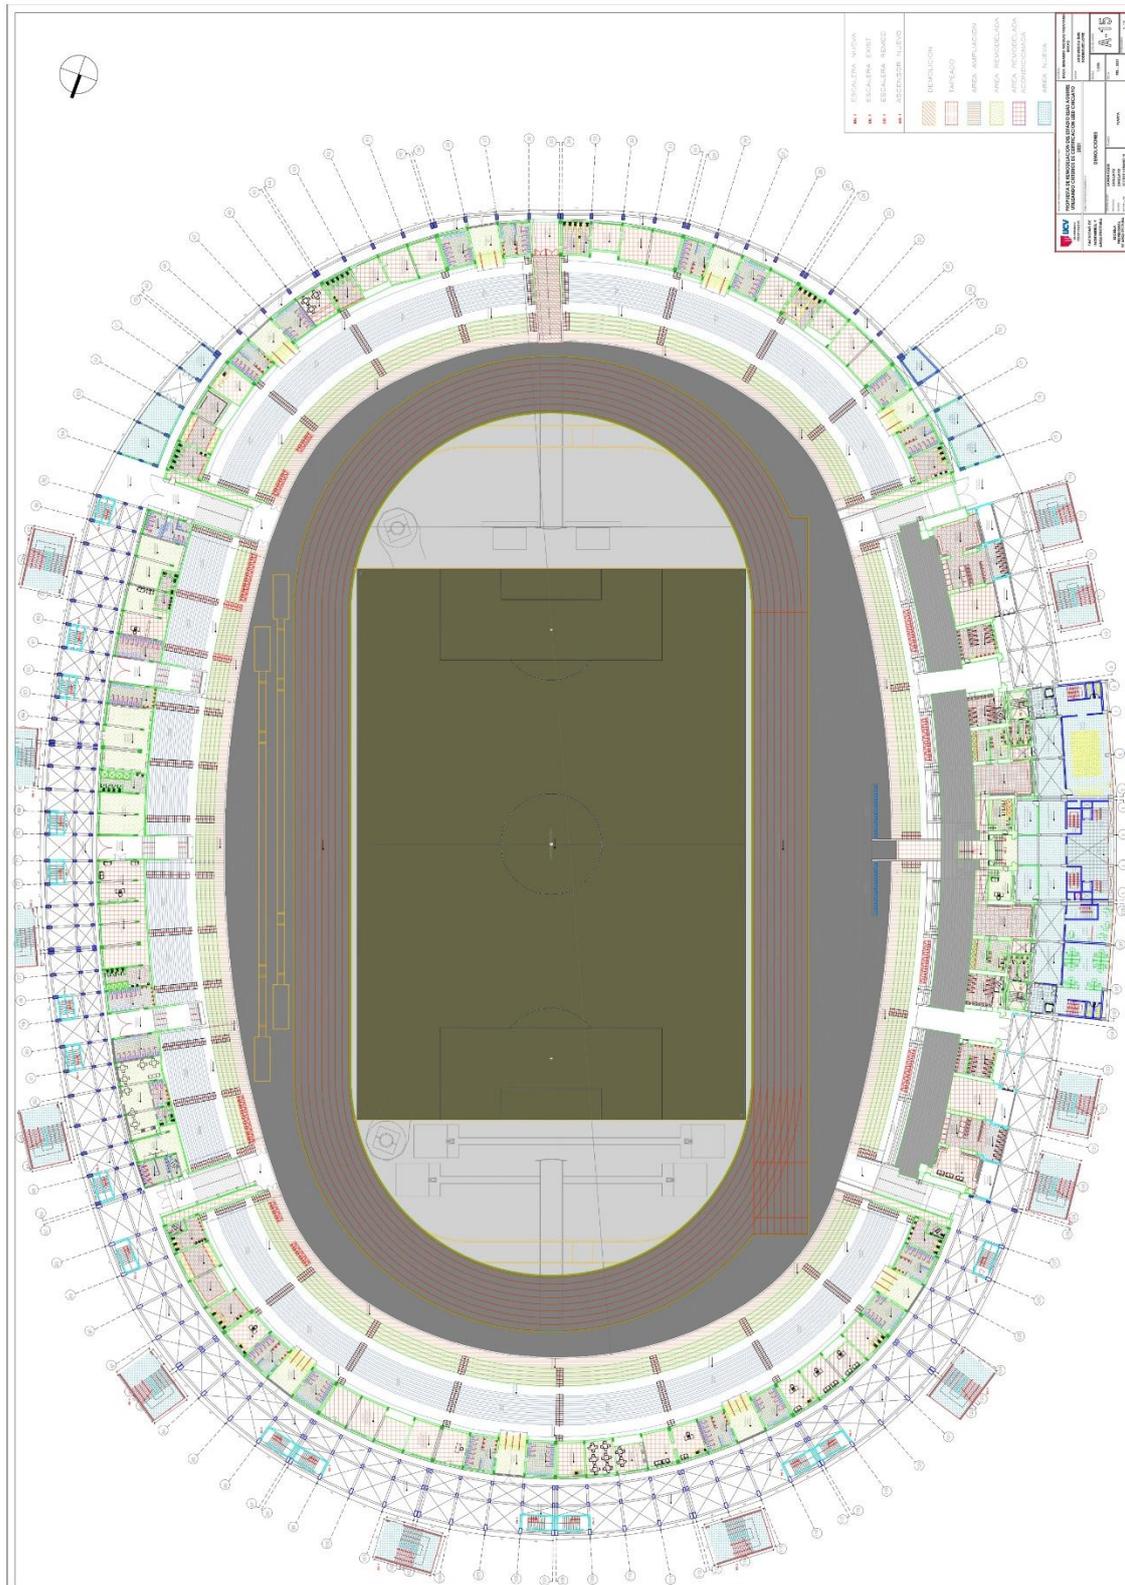
Figura 57

Plano del estadio – demolición – intervención

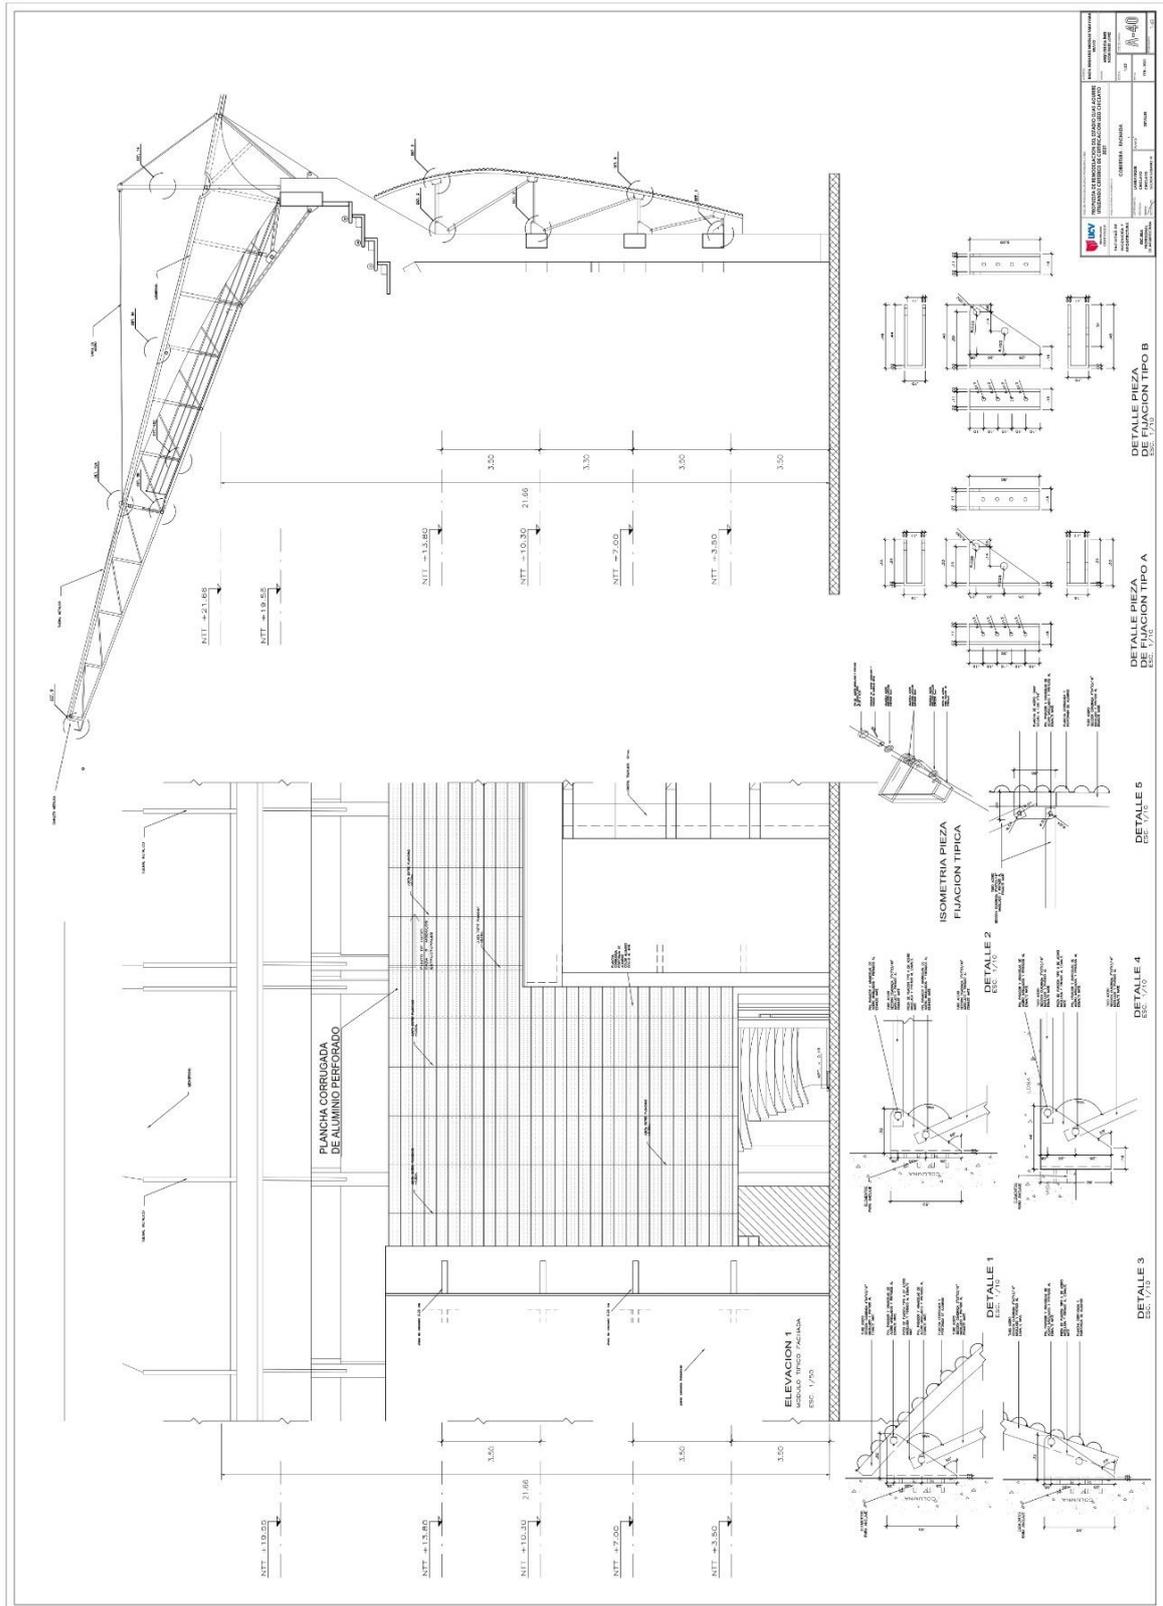
Figura 82

Plano detalles arquitectónicos - corte -elevación – tribuna occidente

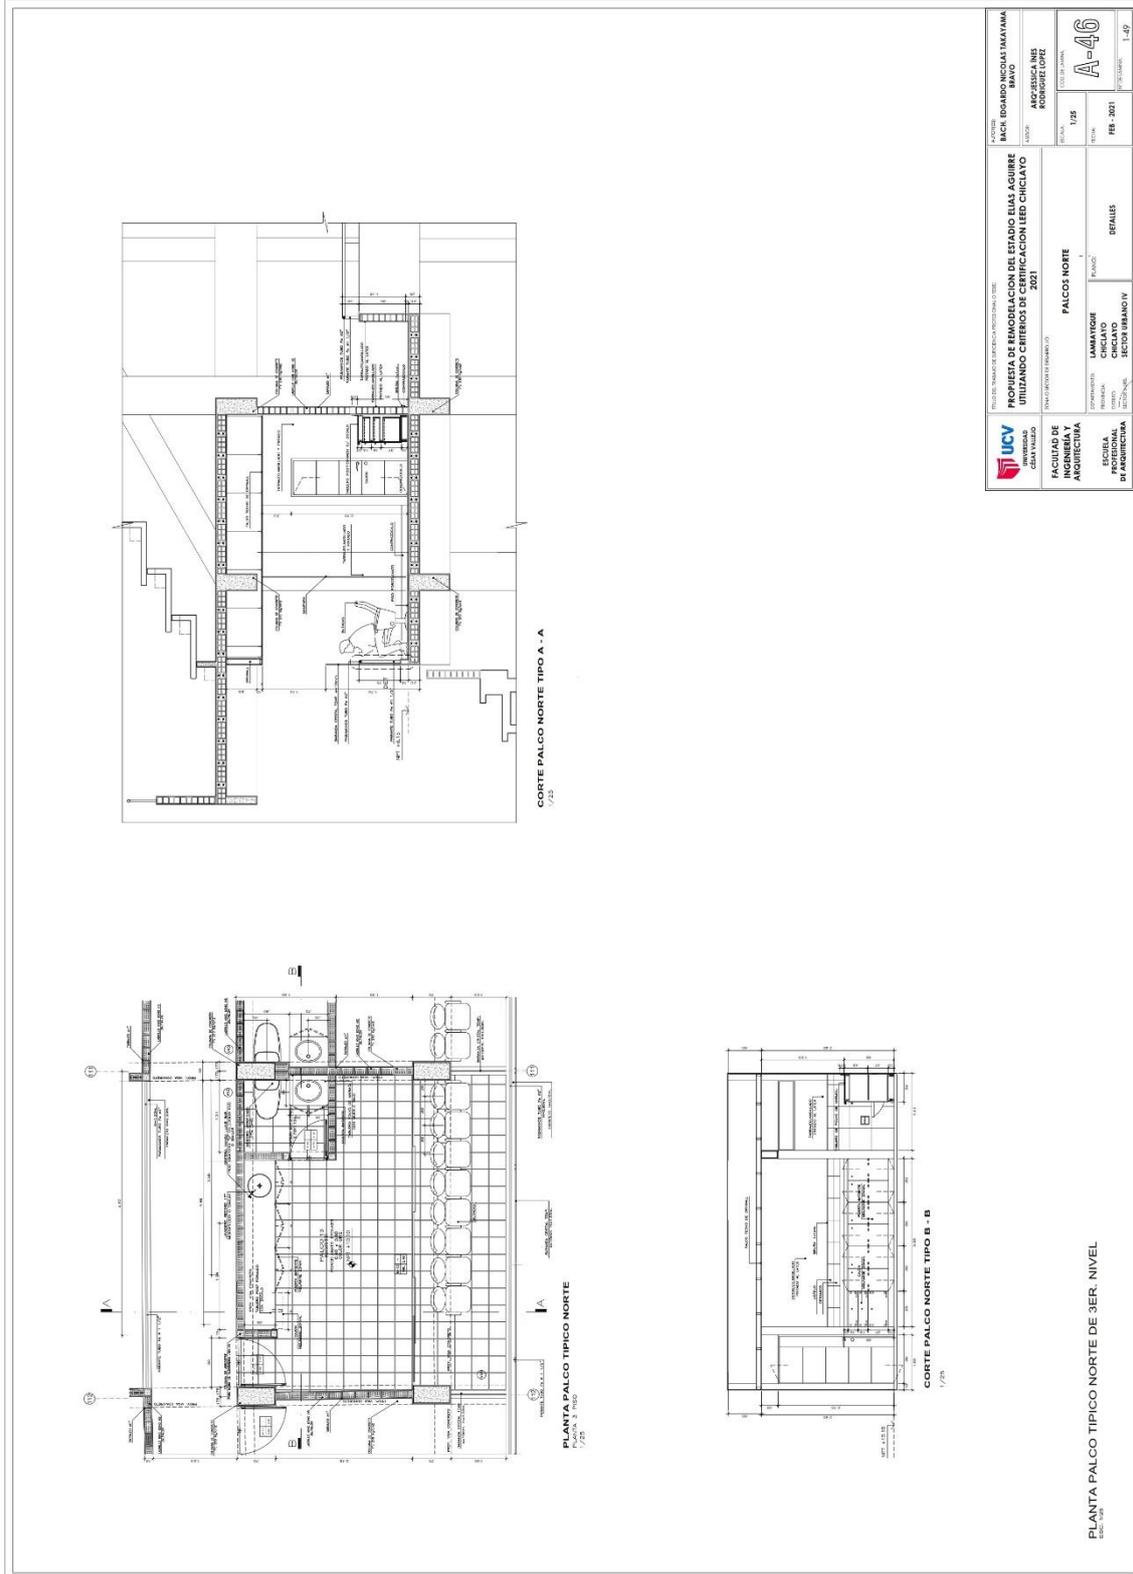
Figura 88

Planos de detalles constructivos - Palco norte

PLANTA PALCO NORTE DE 3ER. NIVEL

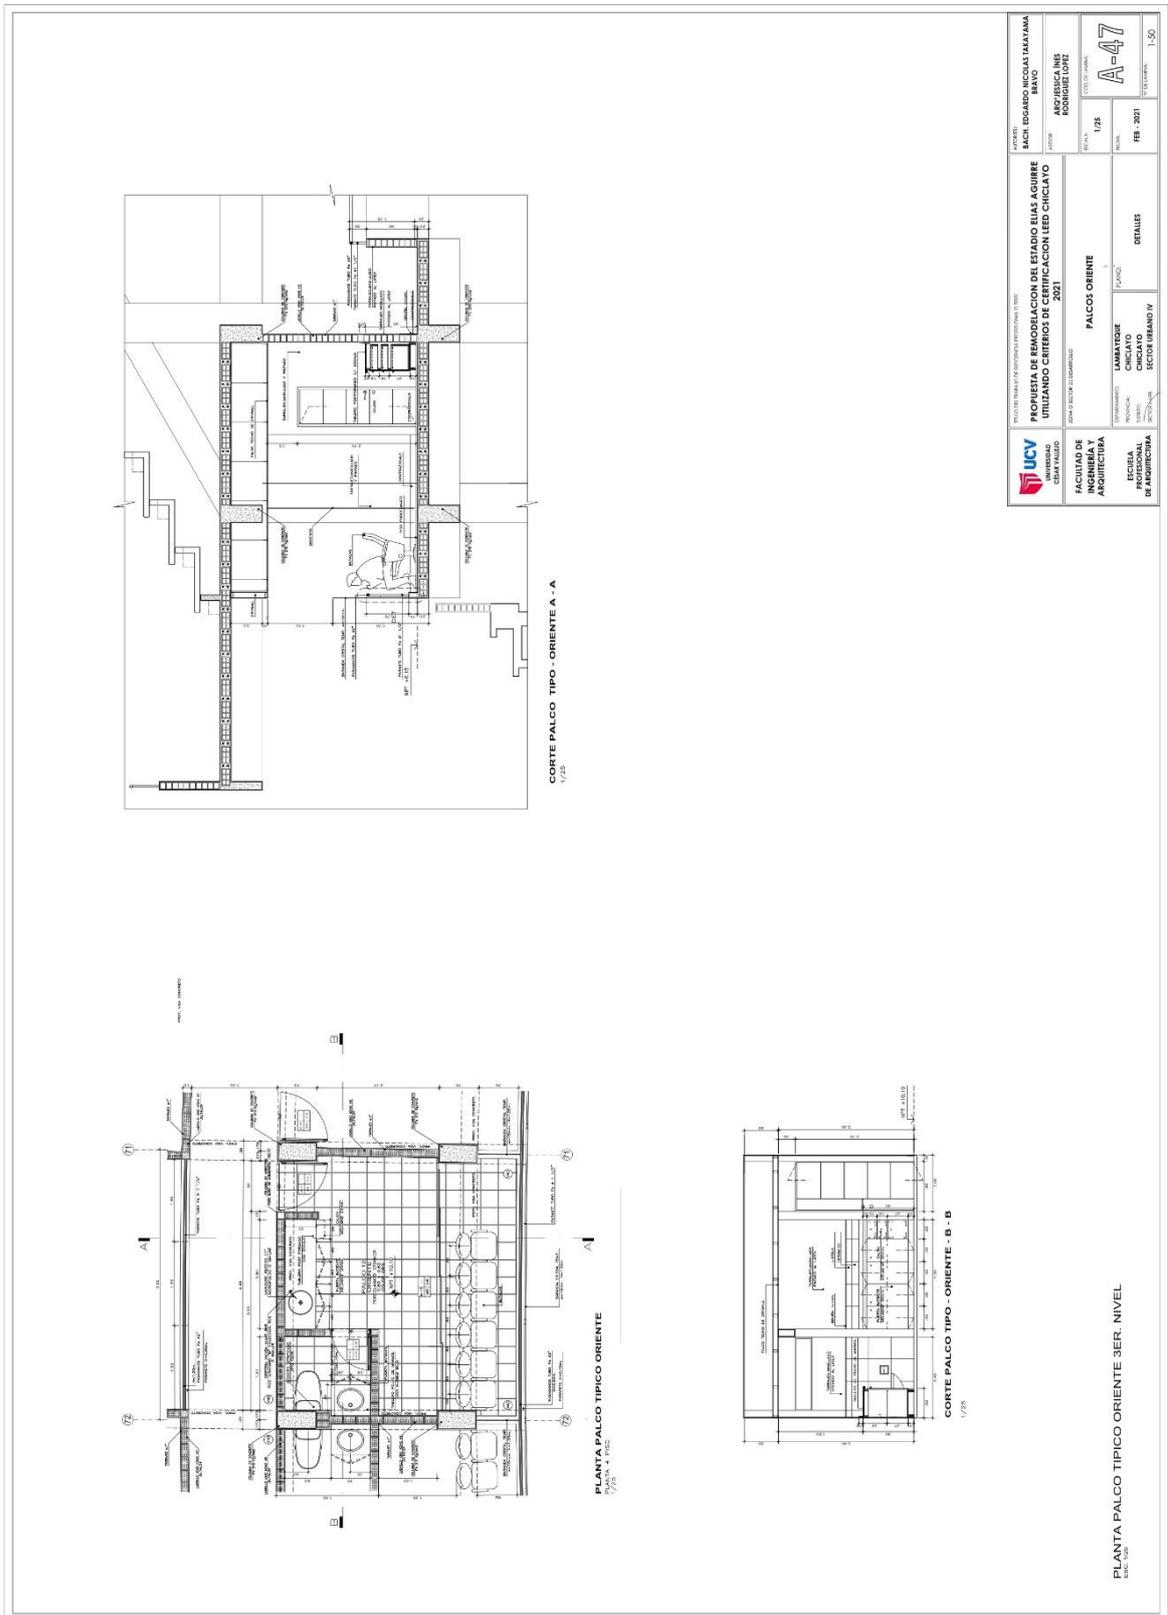
Figura 89

Planos de detalles constructivos - Palco oriente

PLANTA PALCO TIPO ORIENTE 3ER. NIVEL

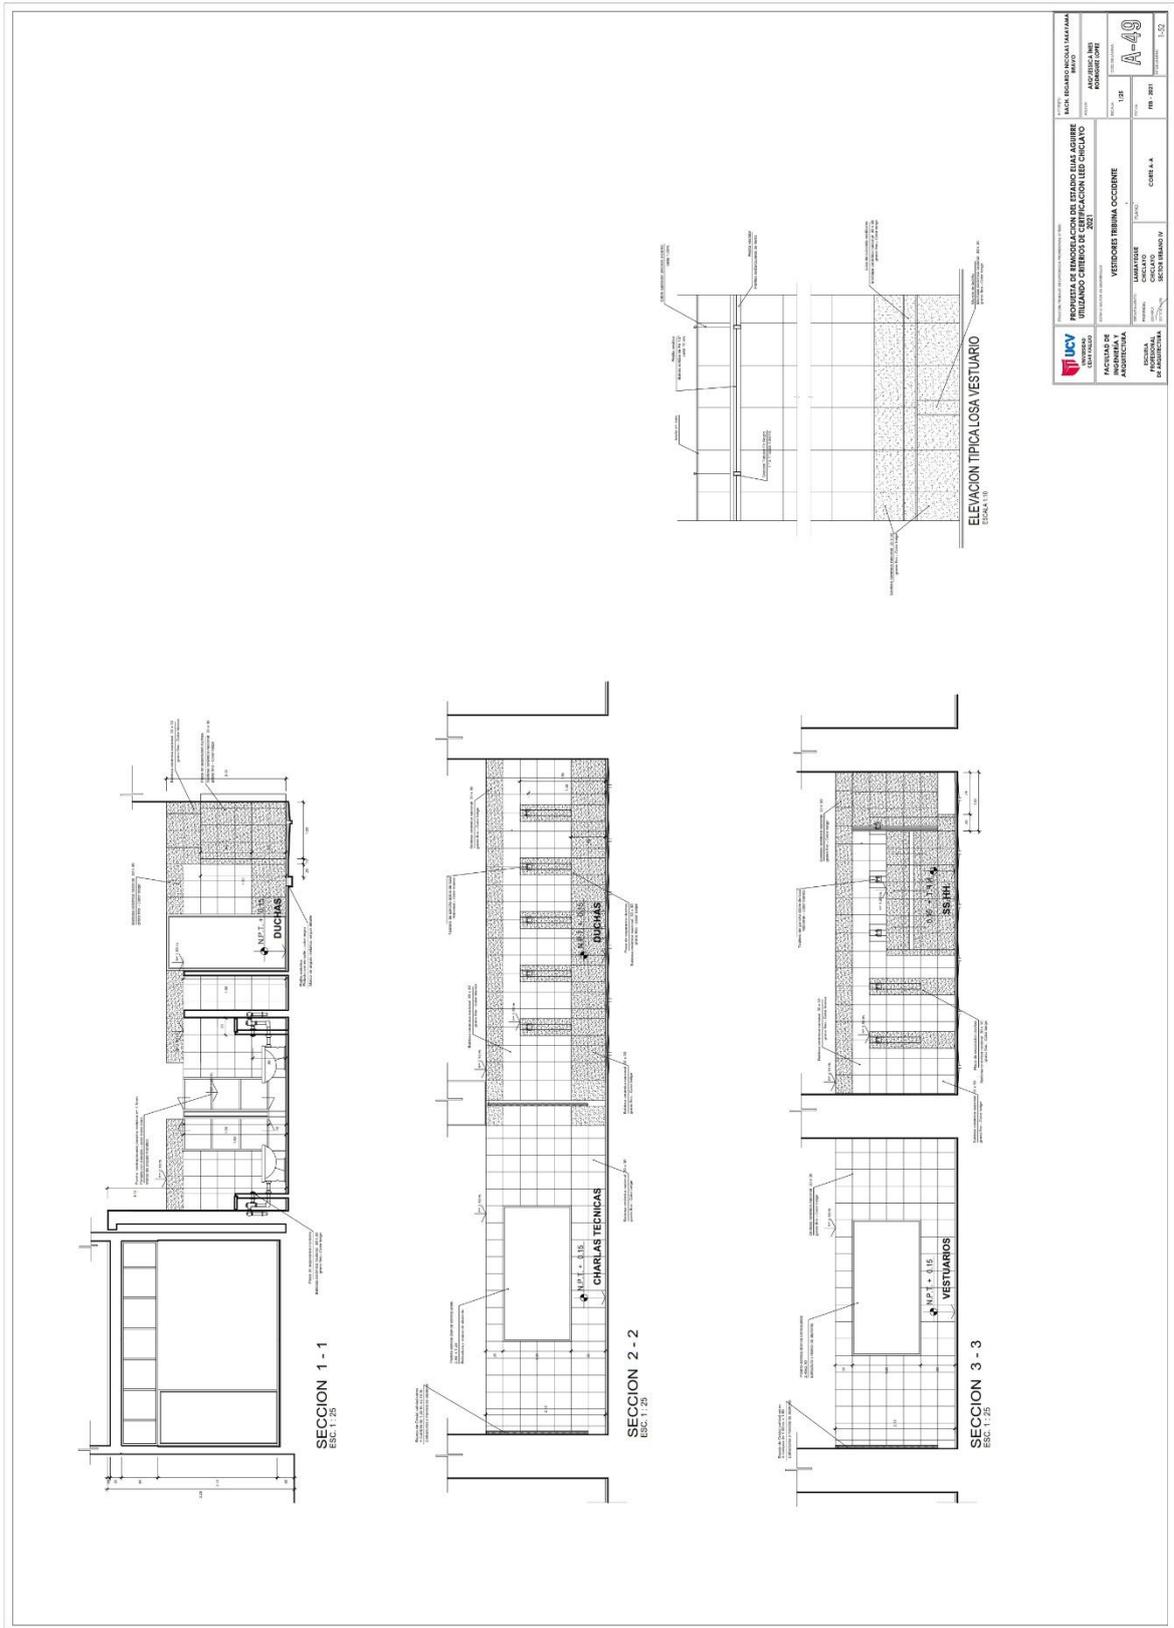
Figura 91

Planos de detalles constructivos - Vestidor - corte - tribuna occidente

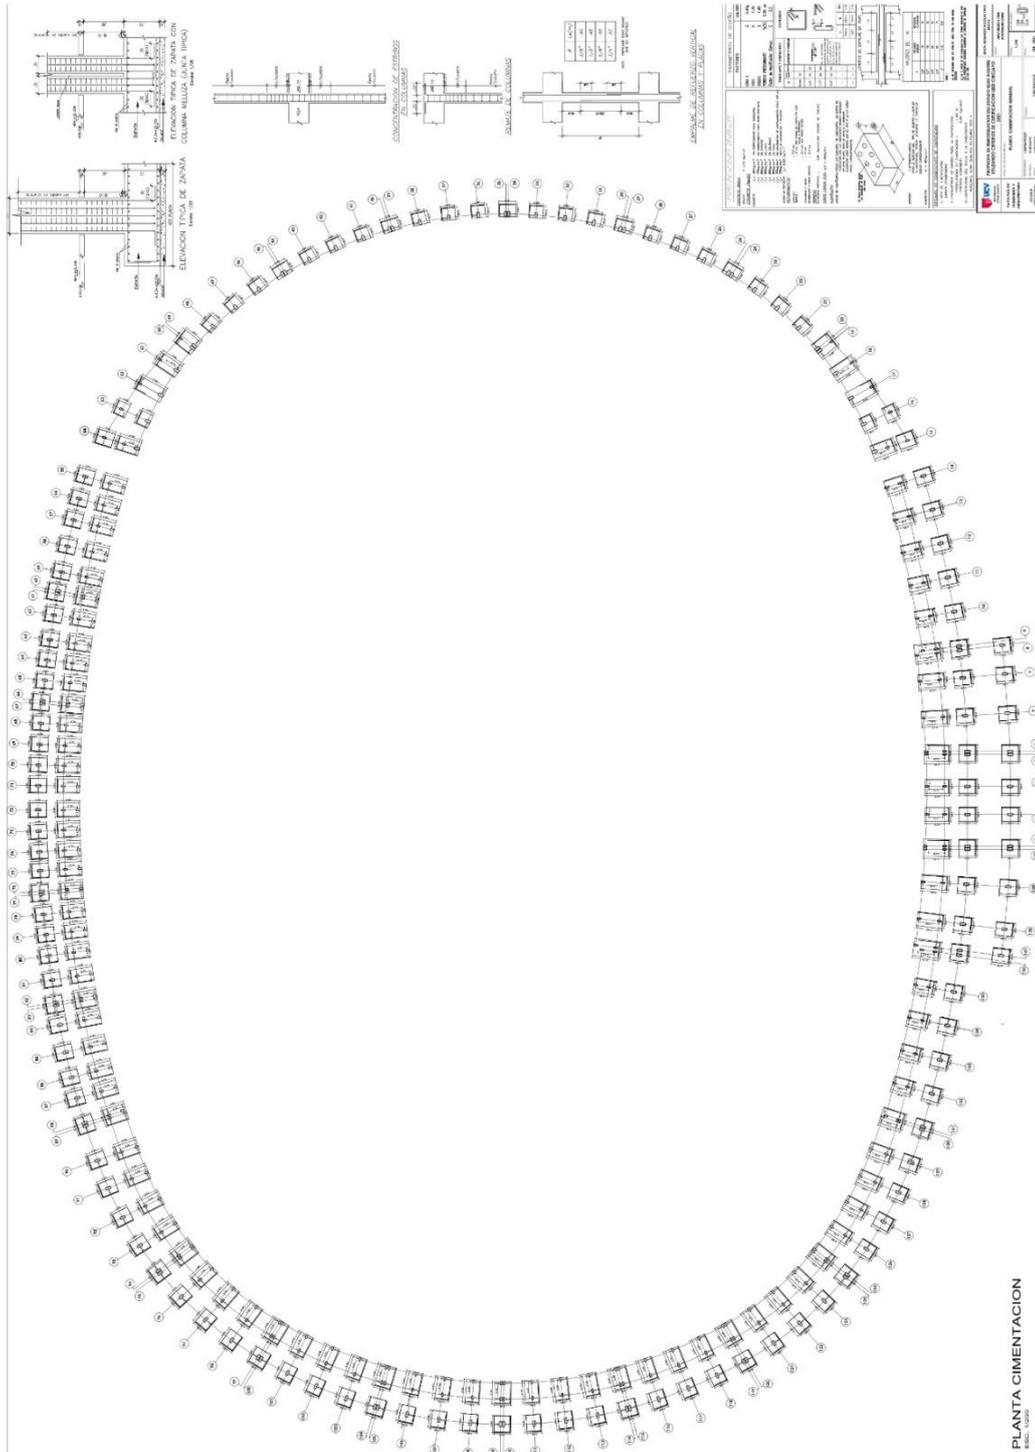
Figura 106

Plano de Cimentación - Cimentación general

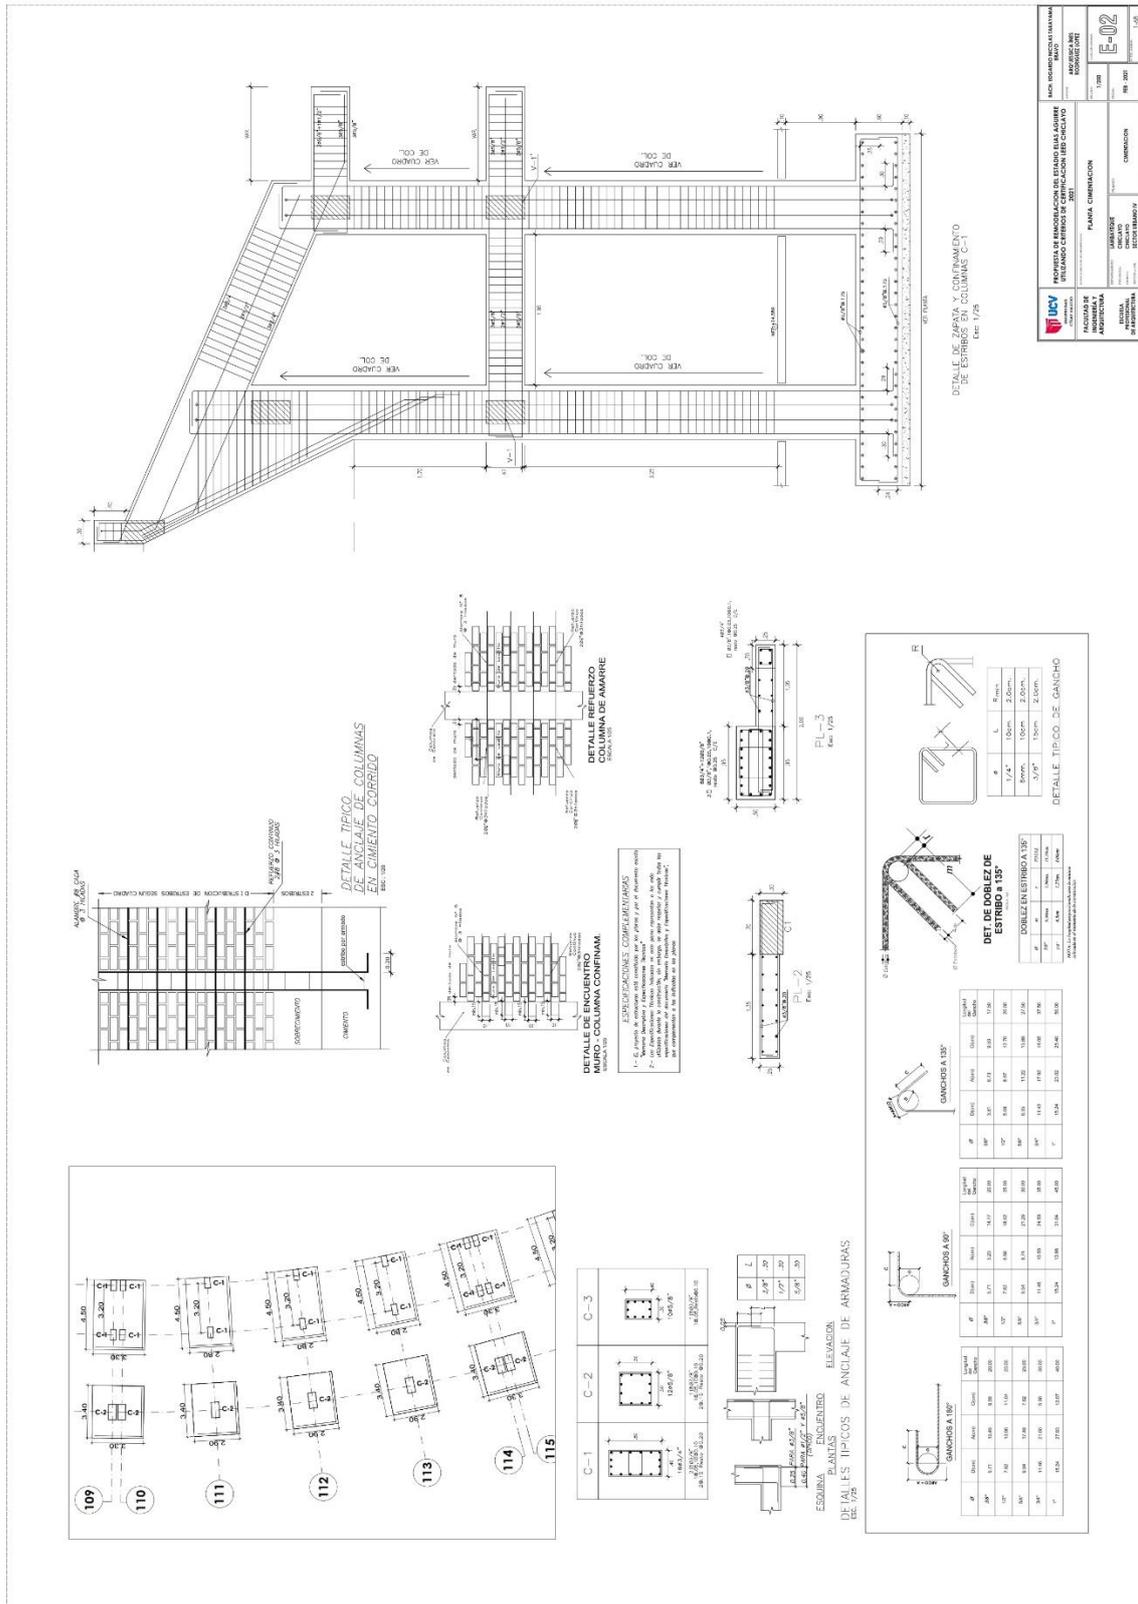
Figura 107

Plano de Cimentación - Cimentación detalle

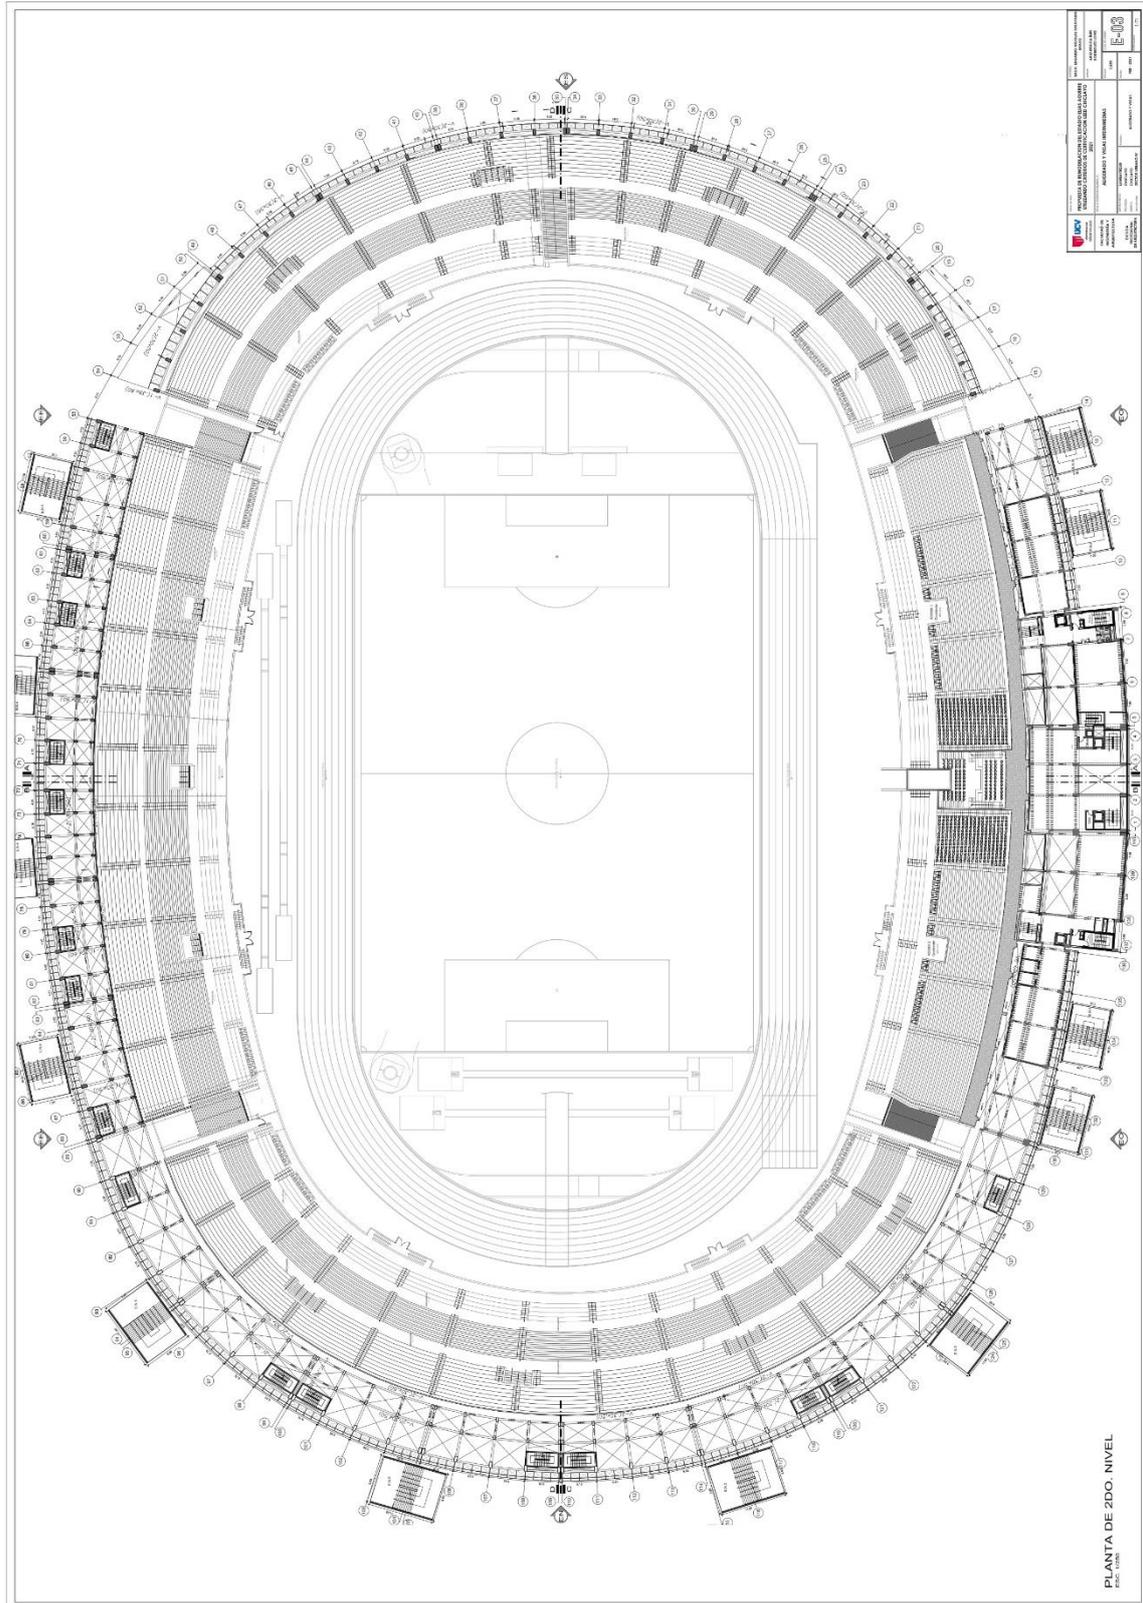
Figura 108

Plano de Estructuras - Losa intermedia - Tribuna occidente

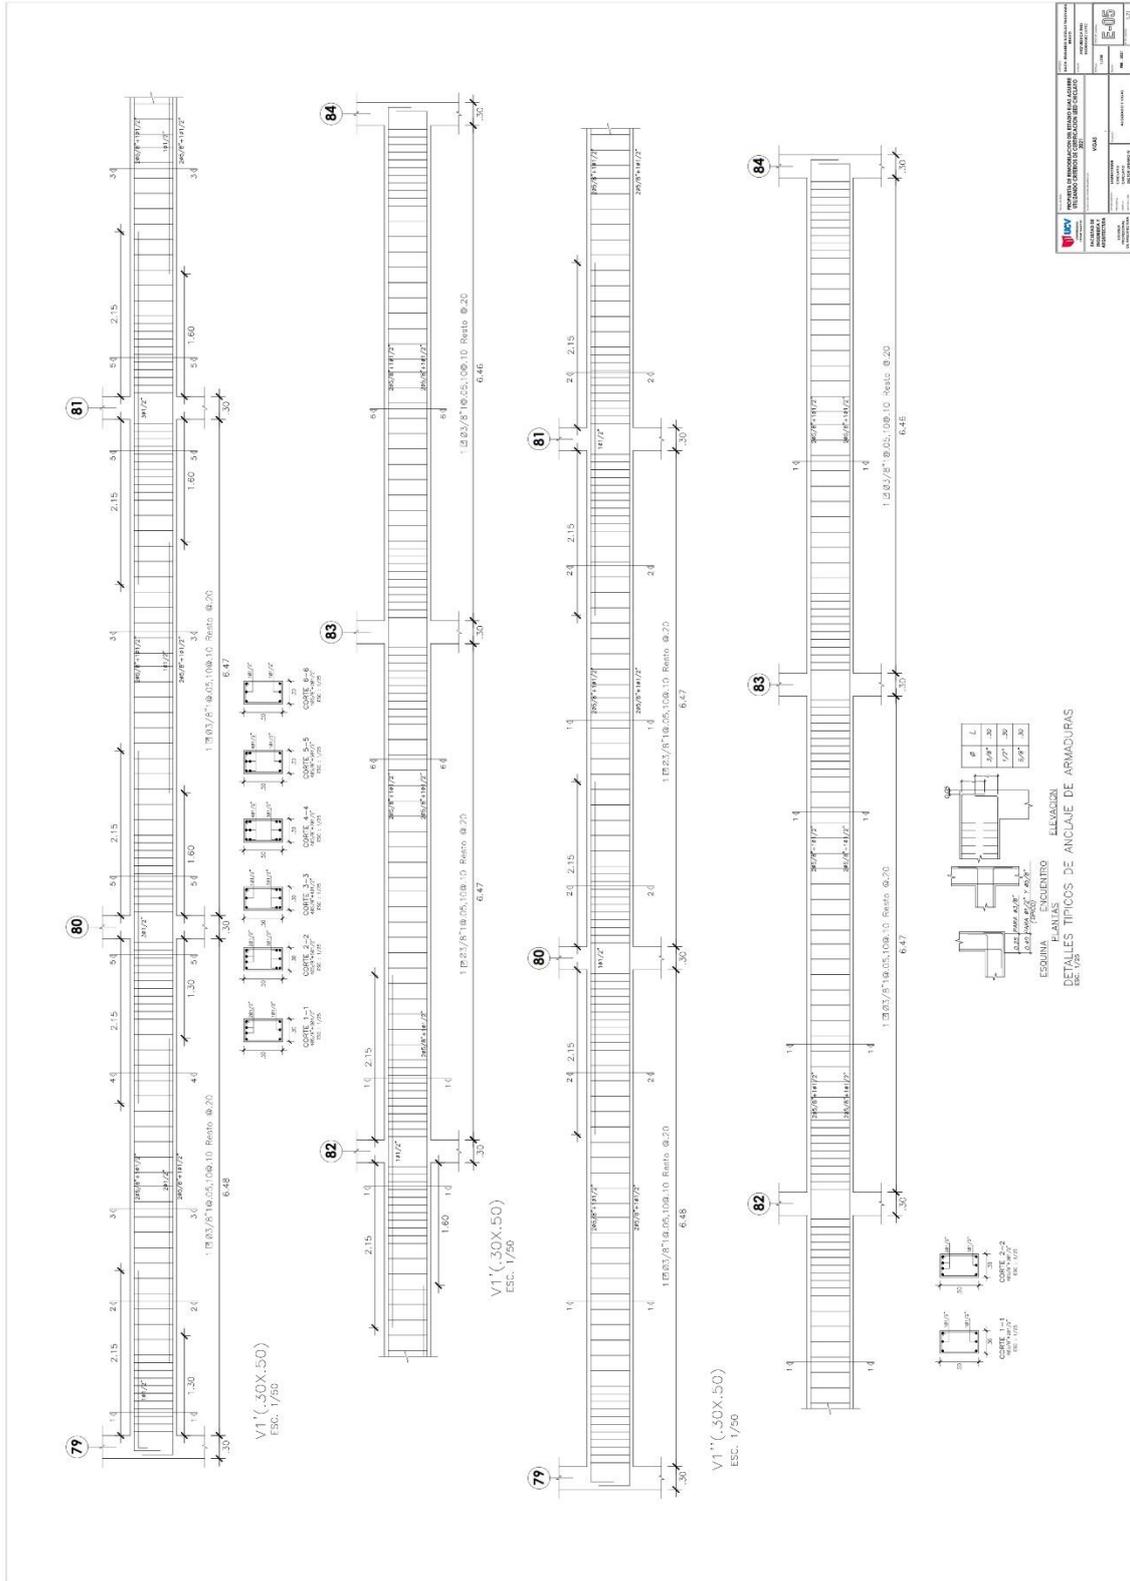
Figura 110

Plano de Estructuras - Vigas

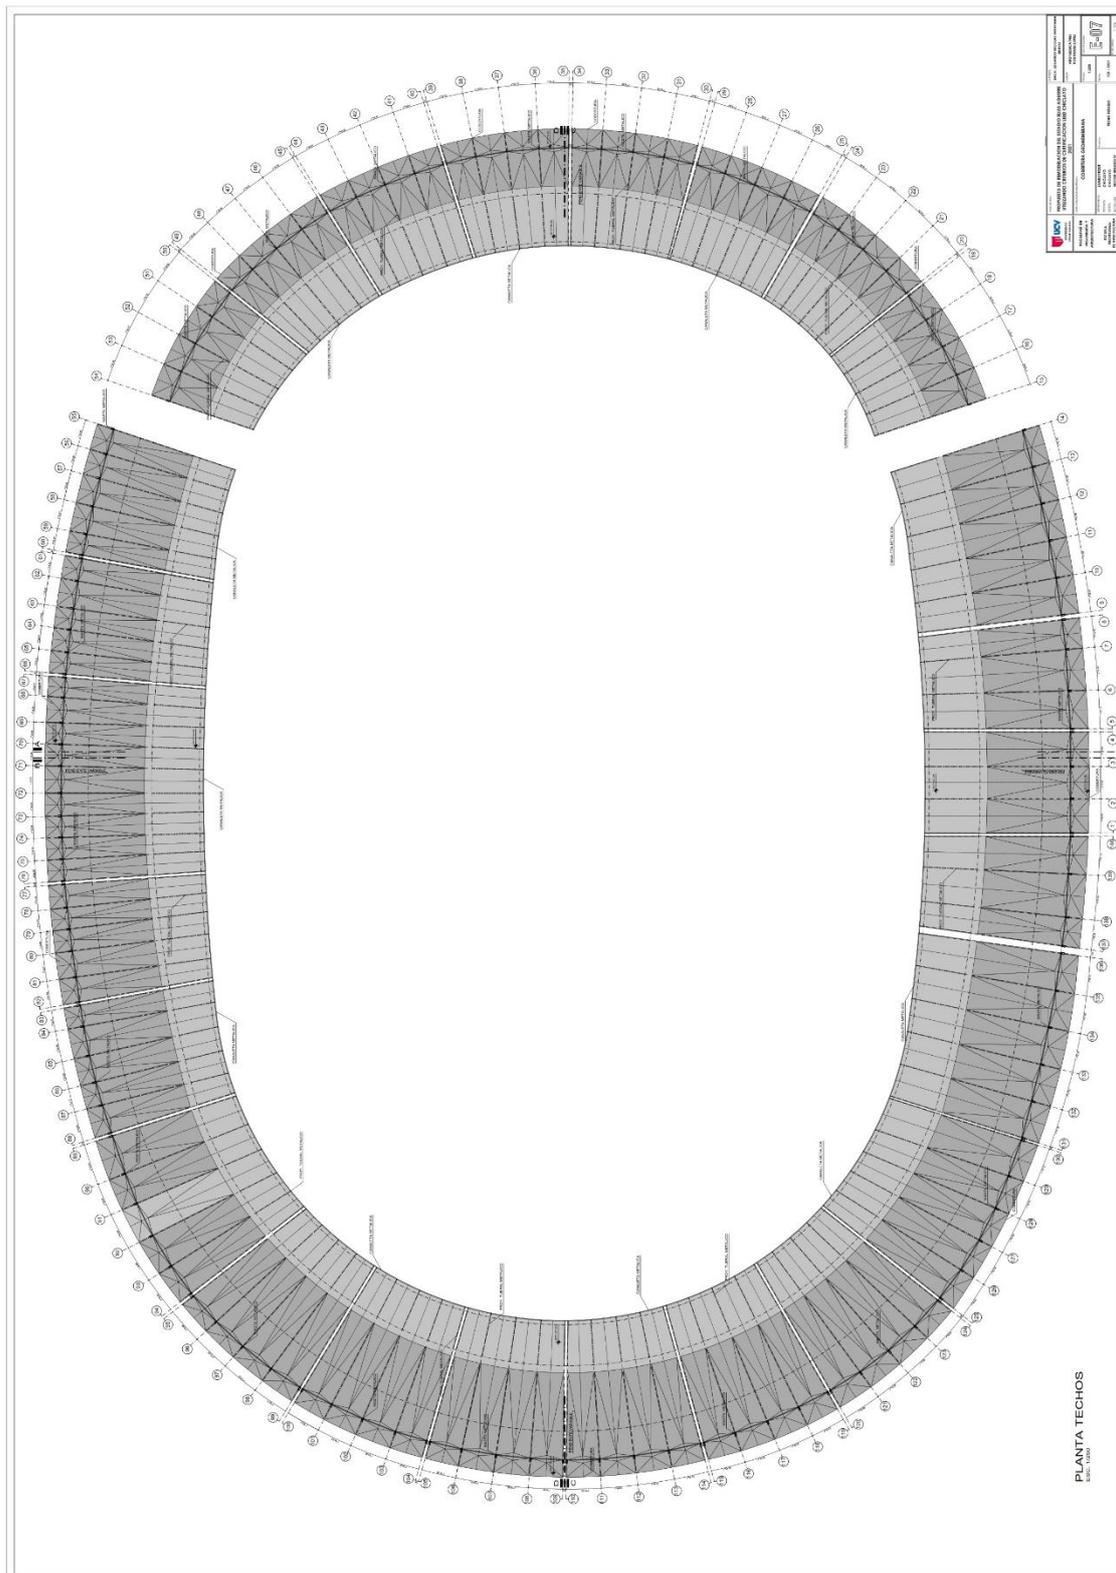
Figura 112

Plano de Estructuras - Cobertura geomembrana

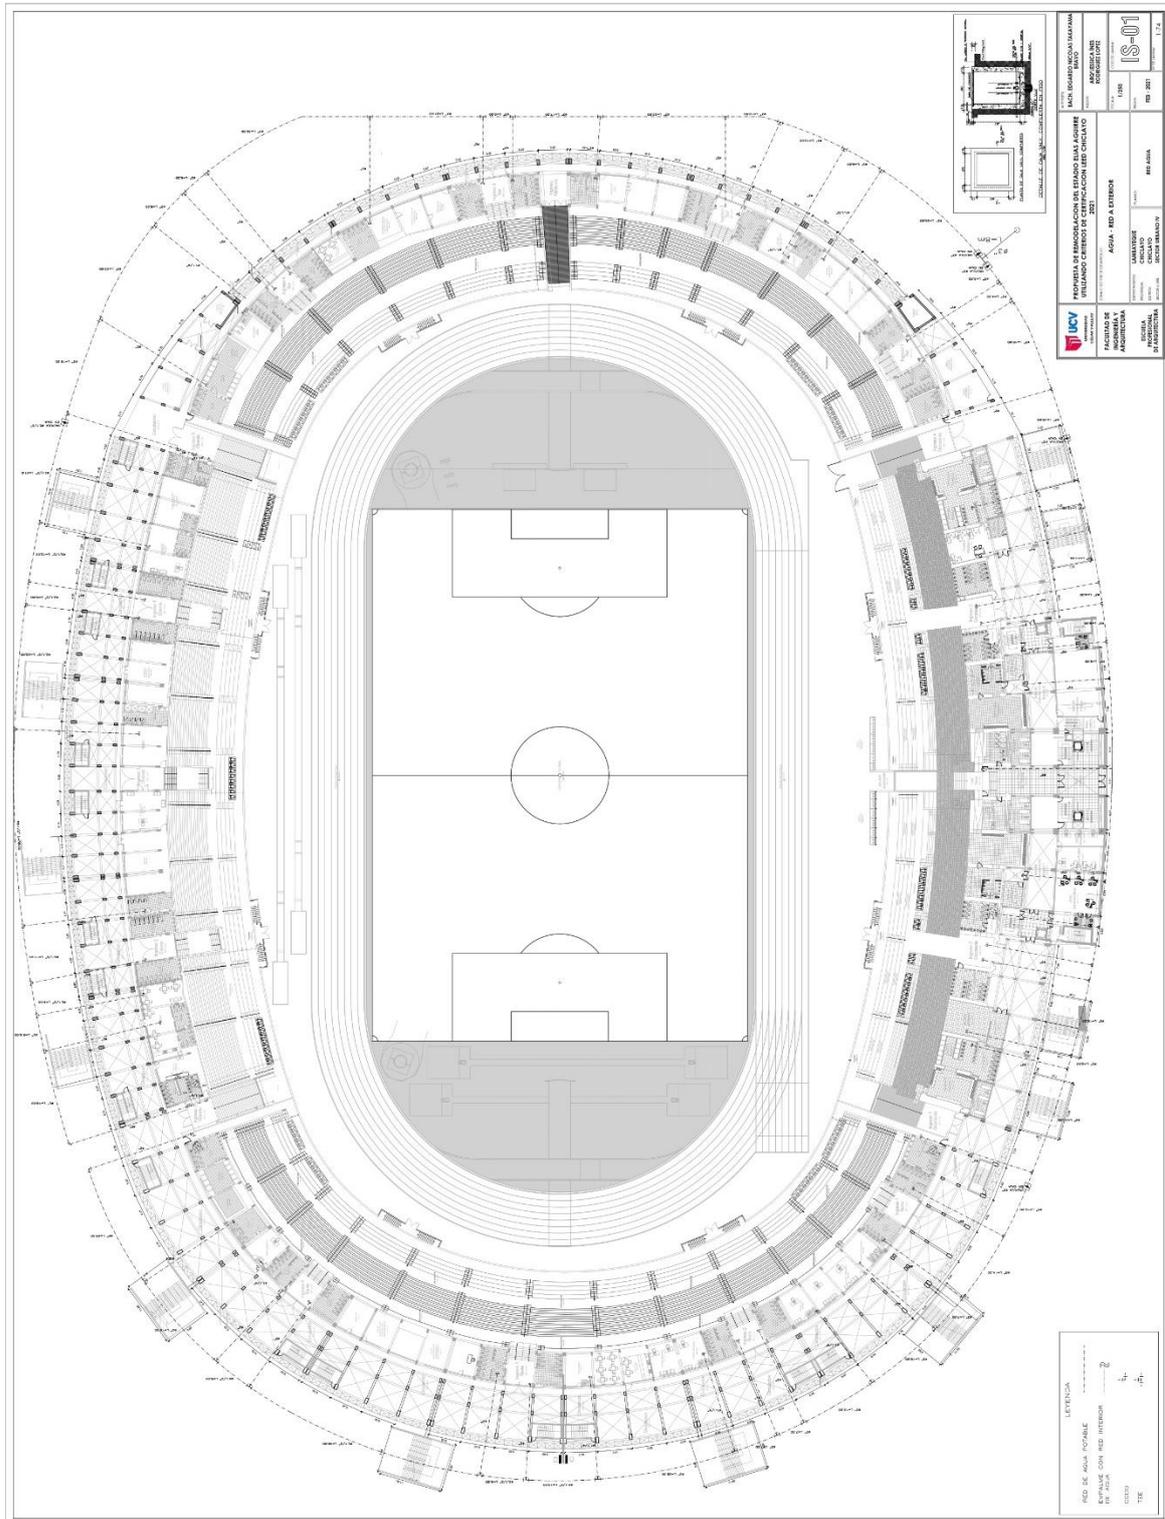
Figura 113

Instalaciones Sanitarias - Agua red exterior

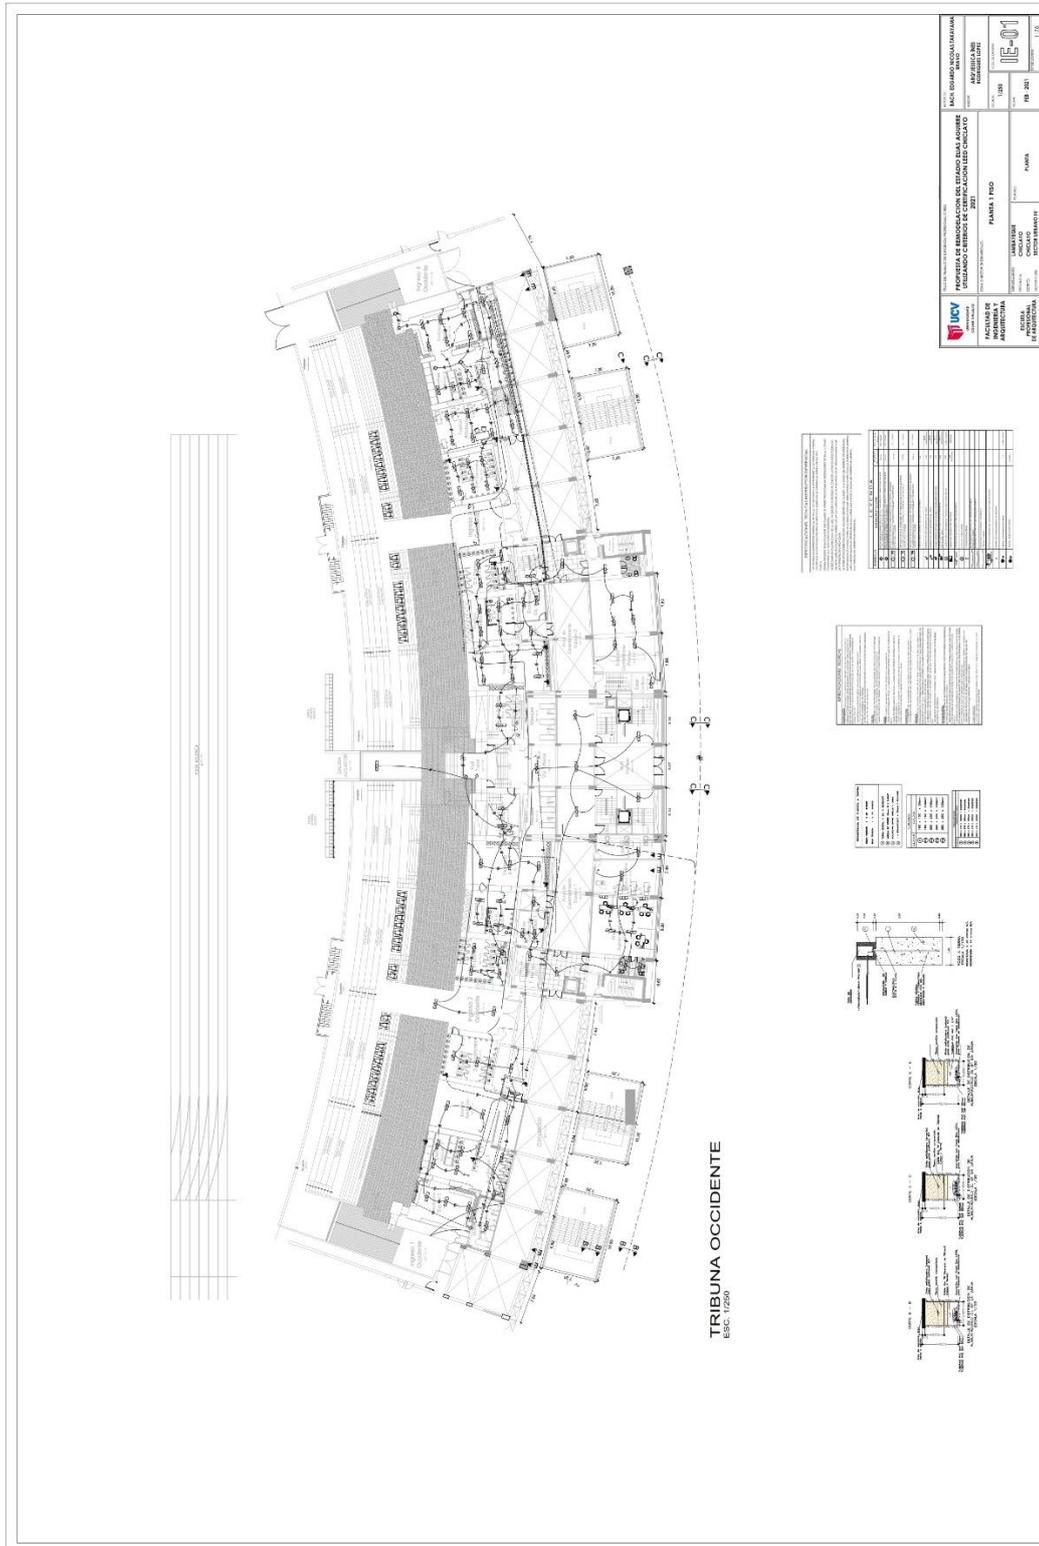
Figura 120
Instalaciones Eléctricas - Tribuna occidente

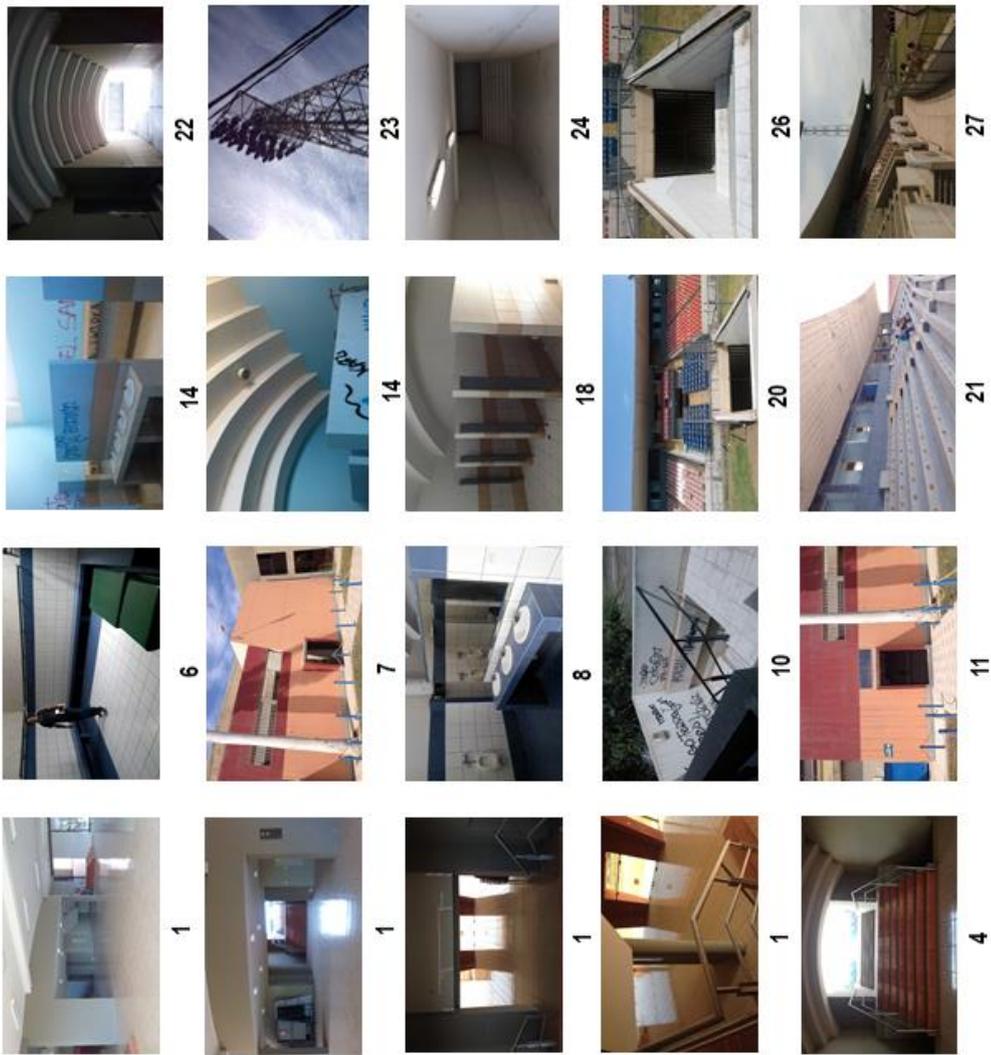
Tribuna norte -Planta 1 – Sub nivel 1

- 1 Ingreso principal
- 2 Hall de ingreso
- 3 Sala de anti-doping
- 4 Escalera tribuna vip
- 5 Sala de árbitros
- 6 Vestuario
- 7 Ingreso jugadores
- 8 Servicios higiénicos
- 9 Duchas
- 10 S.H. medios
- 11 Escalera Medios
- 12 Administración
- 13 Almacén
- 14 S.H. Público Varón
- 15 Mantenimiento 1
- 16 Mantenimiento 2
- 17 Maestranza
- 18 S.H. Público Mujeres
- 19 Deposito
- 20 Zona VIP
- 21 Gradería tribuna
- 22 Ingreso a tribuna
- 23 Torre de iluminación
- 24 Salida de jugadores
- 25 Ante campo
- 26 Ingreso a campo
- 27 Circulación tribuna
