**“Propuesta de remodelación del estadio Elías Aguirre, utilizando criterios de
certificación LEED, Chiclayo – 2021”**

TESIS PARA OBTENER EL TITULO PROFESIONAL DE:

Arquitecto

2021

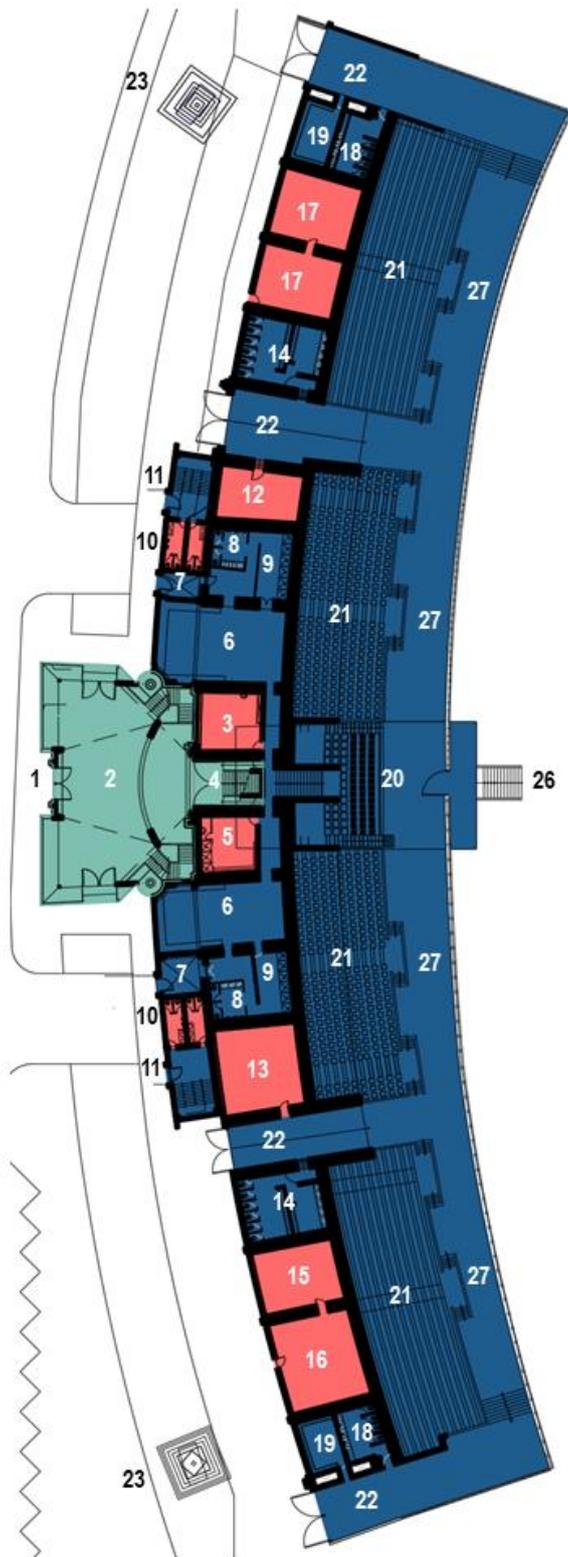
Estado de conservación planta 1 – sub nivel 1

- 1 Ingreso principal
- 2 Hall de ingreso
- 3 Sala de antidoping
- 4 Escalera tribuna vip
- 5 Sala de árbitros
- 6 Vestuario
- 7 Ingreso jugadores
- 8 Servicios higiénicos
- 9 Duchas
- 10 S.H. medios
- 11 Escalera Medios
- 12 Administración
- 13 Almacén
- 14 S.H. Publico Varón
- 15 Mantenimiento 1
- 16 Mantenimiento 2
- 17 Maestranza
- 18 S.H. Publico Mujeres
- 19 Deposito
- 20 Zona VIP
- 21 Graderia tribuna
- 22 Ingreso a tribuna
- 23 Torre de iluminación
- 24 Salida de jugadores
- 25 Ante campo
- 26 Ingreso a campo
- 27 Circulación tribuna

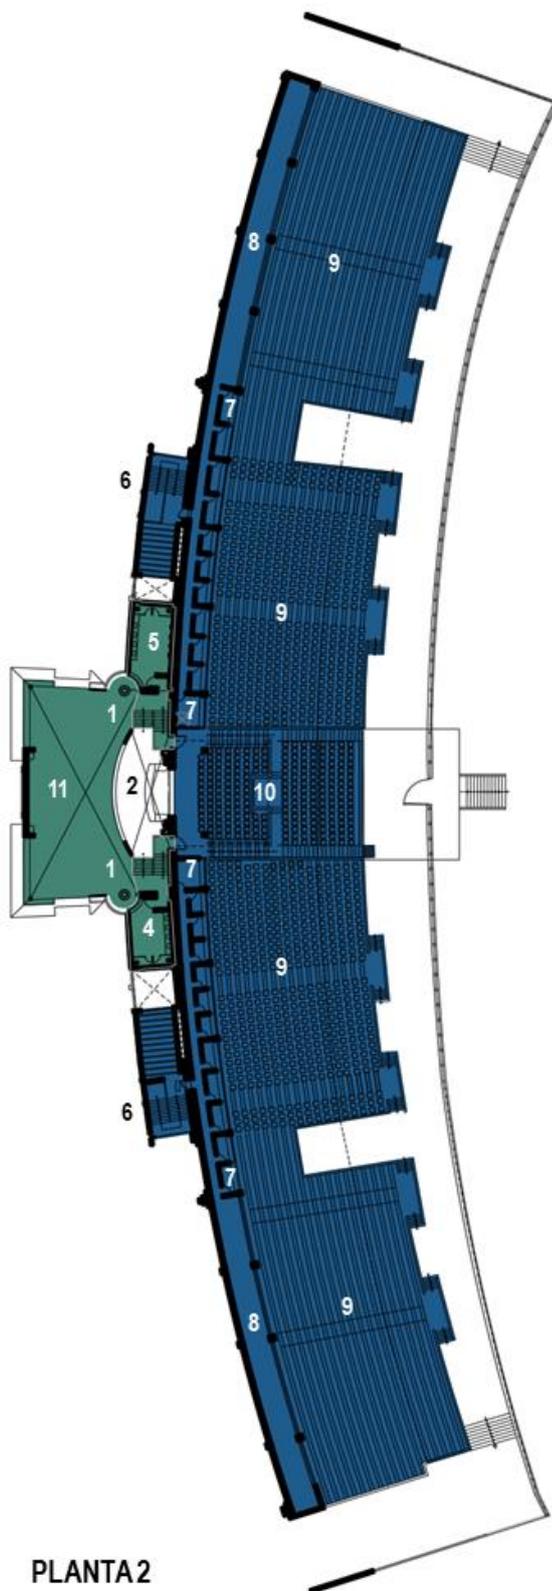
Estado de conservación planta 2

- 1 Escalera hall principal
- 2 Mezzanine
- 3 Bar
- 4 S.H. Vip mujeres
- 5 S.H. Vip varones
- 6 Escalera medios
- 7 Cabina radio tv
- 8 Prensa
- 9 Gradería tribuna
- 10 Zona V.I.P.
- 11 Salón V.I.P

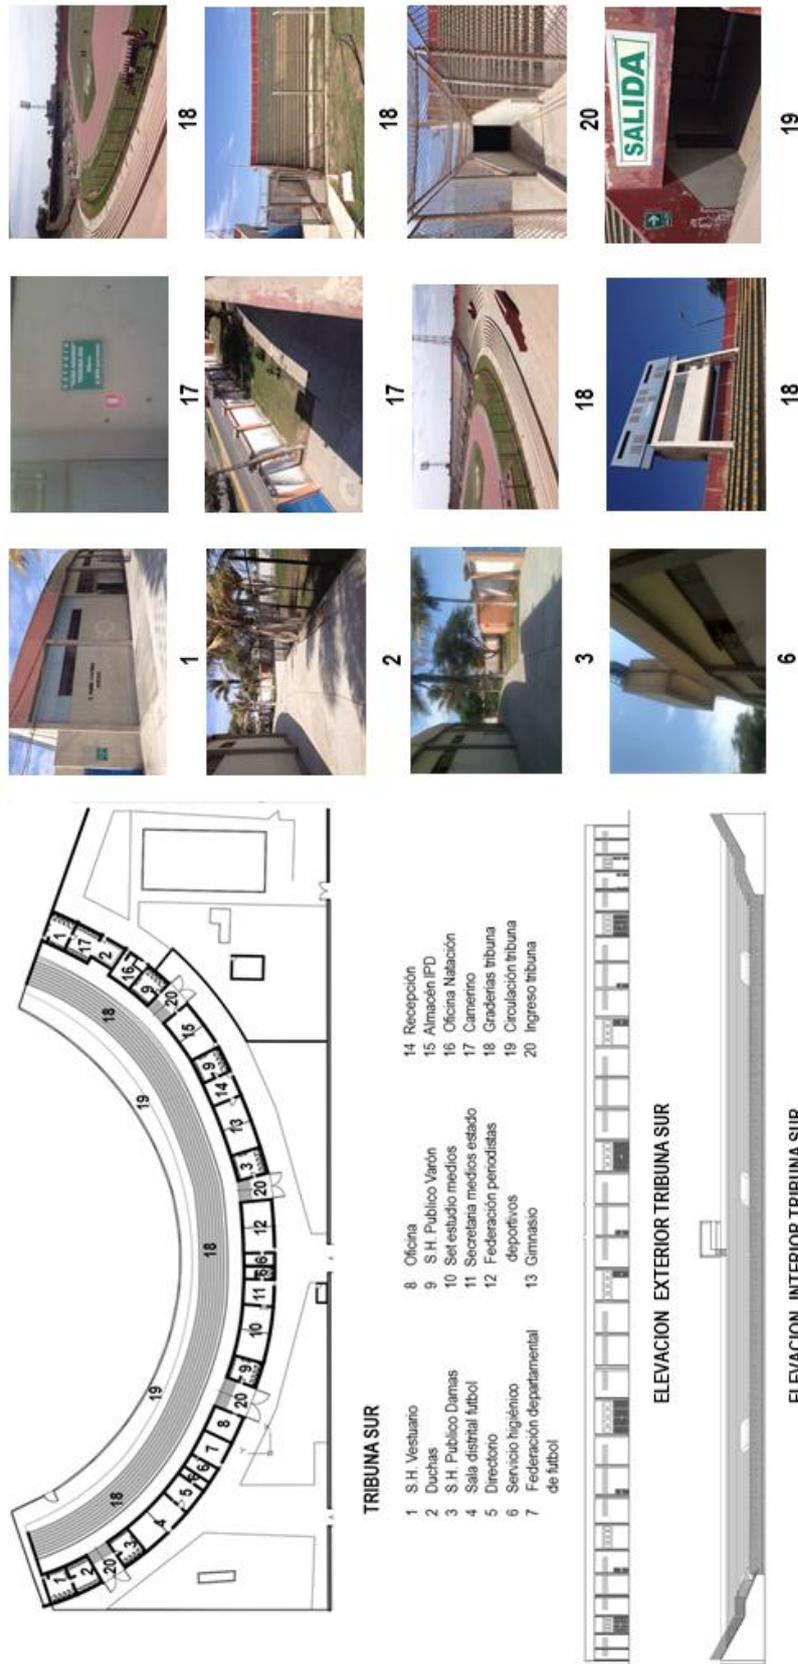
Tribuna sur

Tribuna Sur: Esta cuenta con 6900 espectadores, a nivel volumétrico semicircular, es regular de concreto armado, con un volumen rectangular añadido en la parte norte de la tribuna, este tiene 4 accesos, cuenta con servicios higiénicos, vestuarios, algunos ambientes sin uso definido, of de sala distrital de futbol, directorio, federación departamental de futbol, of federación de periodistas deportivos set de estudios de medios secretaria de medios del estado, fed de natación, gimnasio, camerino, graderías de la tribuna, depósitos y el almacén del IPD, incluyendo las circulaciones interiores y accesos, a continuación, se presentará planos, y su posterior análisis gráfico de conservación teniendo un estado de conservación regular de 2718.5 m² y en mal estado de 545.39 m².

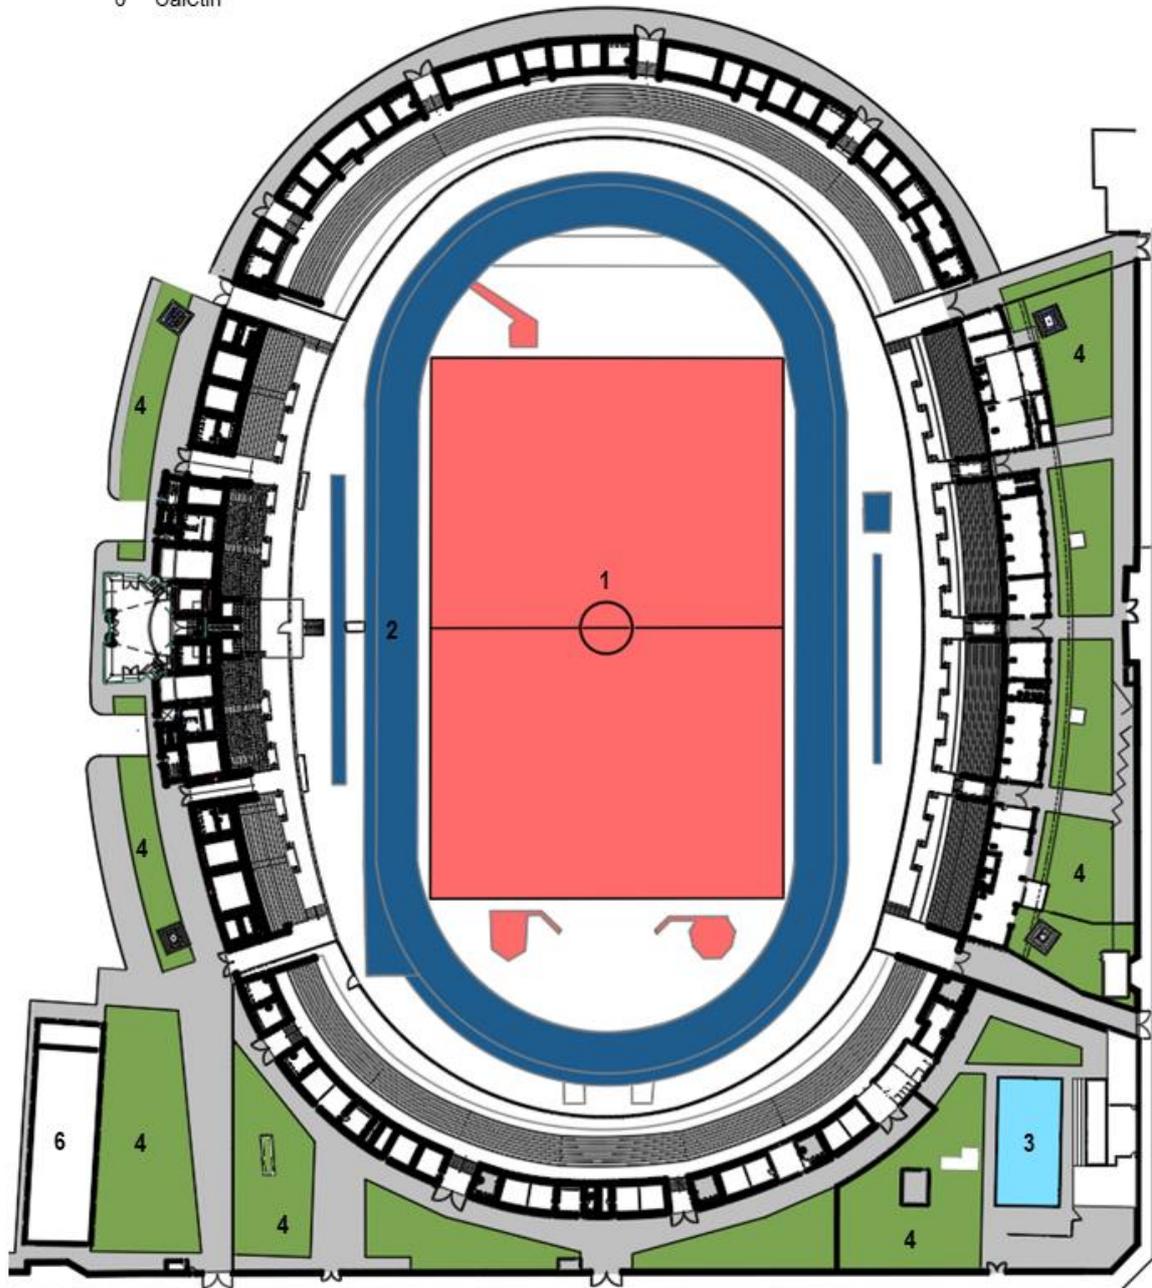
Estado de conservación

- Bueno
- Regular
- Malo

Con el trabajo realizado en campo y trasladado a nivel gráfico, se puede observar que cuenta con 119 ambientes, dando por resultado lo siguiente:

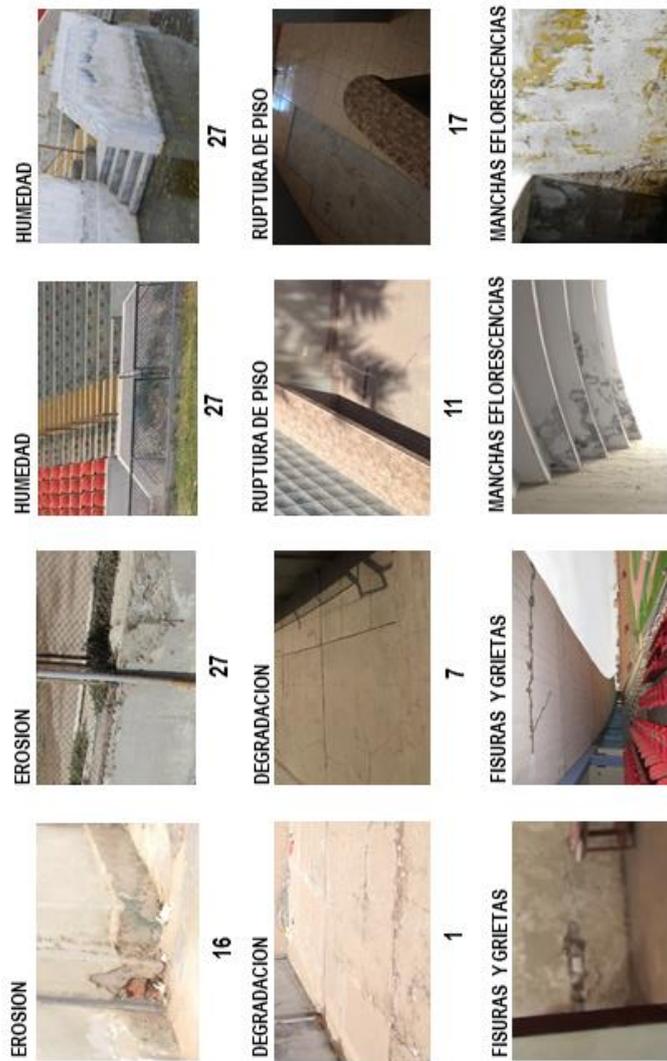
Patologías tribuna occidente planta 1 - sub nivel 1

Comprendiendo los criterios y conceptos de patologías de la construcción, se usará para el análisis un segundo instrumento planos de lesiones y patologías, en el cual gráficamente se plasmará los daños de la edificación deportiva, aquí se realizaron fichas de observación de lesiones patológicas (ver anexo 2), donde queda reflejado como se debería actuar en el estadio Elías Aguirre de Chiclayo, para determinar el estado de las lesiones y patologías existentes, se tomará en cuenta: el sistema estructural, muros, pisos, instalaciones sanitarias y eléctricas, puertas, ventanas, enlucidos, revoques, zócalos, contrazócalo, cubiertas, cimientos, campo de fútbol, pista atlética y circulaciones exteriores a la infraestructura deportiva, para hacer un análisis más exhaustivo se desarrollara por cada una de las tribunas y campo de juego, se detallara las principales lesiones directas (físicas, mecánicas y químicas) indirectas.

PATOLOGIAS Y LESIONES	
LESIONES DIRECTAS	
EROSION	EROSION
HEMEDAD	HEMEDAD
LESIONES MECANICAS	
RUPTURA DE PISO	RUPTURA DE PISO
ESGRADACION, DESPRENDIMIENTOS DEL PISO	ESGRADACION, DESPRENDIMIENTOS DEL PISO
LESIONES QUIMICAS	
MANCHAS / EFLORESCENCIAS	MANCHAS / EFLORESCENCIAS
LESIONES INDIRECTAS	
DEFECTO EN LOS MATERIALES

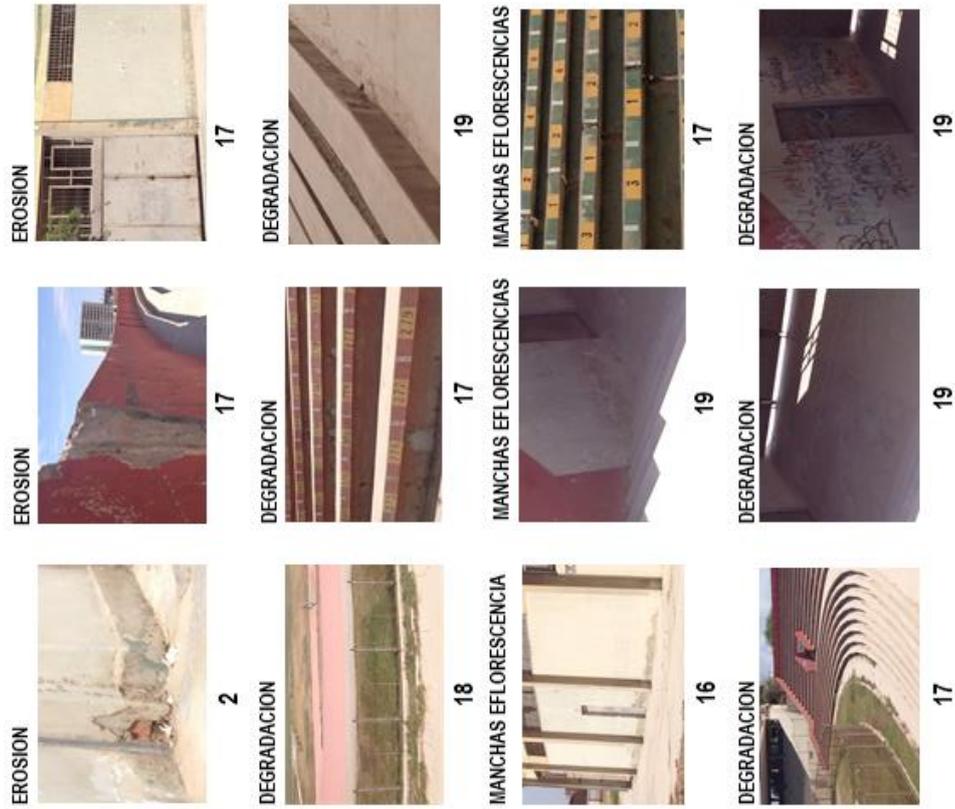
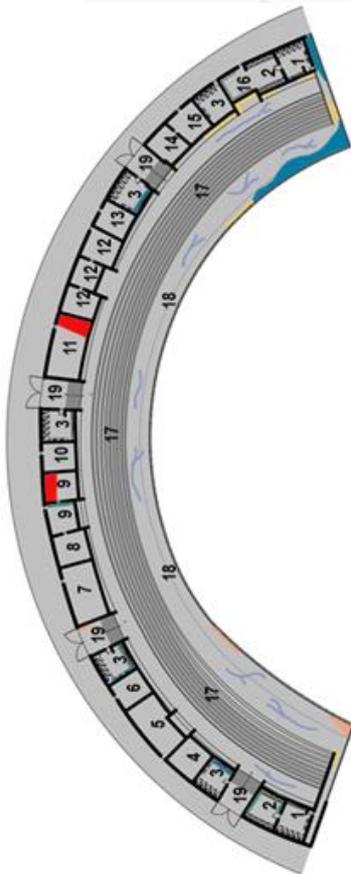
Patologías tribuna norte

PATOLOGIAS Y LESIONES	
LESIONES DIRECTAS	
EROSION	EROSION
RODILLO	RODILLO
LESIONES MECANICAS	LESIONES MECANICAS
RUPTURA DE PISO	RUPTURA DE PISO
DEGRADACION	DEGRADACION
DEPRENDIMIENTO DEL PISO	DEPRENDIMIENTO DEL PISO
FISURAS Y CRACKS	FISURAS Y CRACKS
LESIONES QUIMICAS	LESIONES QUIMICAS
MANCHAS EFLORESCENCION	MANCHAS EFLORESCENCION
LESIONES INDIRECTAS	
DEFECTO EN LOS MATERIALES

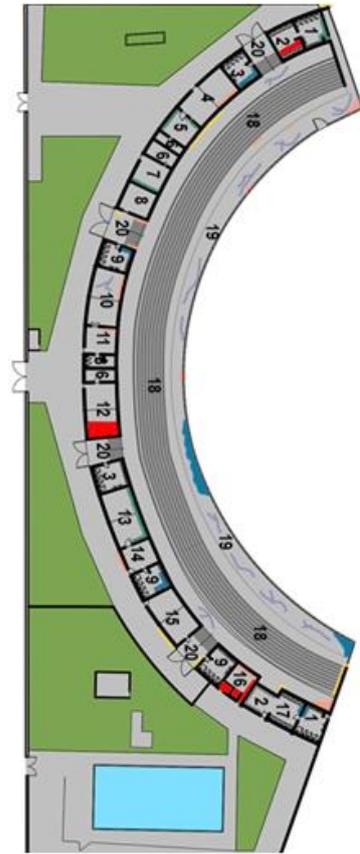
Patologías tribuna sur

- TRIBUNA SUR**
- 1 S. H. Vestuario
 - 2 Duchas
 - 3 S. H. Publico Damas
 - 4 Sala oficial futbol
 - 5 Direccion
 - 6 Servicio higienico
 - 7 Fed. departamental de futbol
 - 8 Oficina
 - 9 S. H. Publico Varón
 - 10 Set estudio medios
 - 11 Secretaria medios estado
 - 12 Fed. periodistas deportivos
 - 13 Gimnasio
 - 14 Recepción
 - 15 Almacén PD
 - 16 Oficina Nalación
 - 17 Camerino
 - 18 Graderías tribuna
 - 19 Circulación tribuna
 - 20 Ingreso tribuna

PATOLOGIAS Y LESIONES	
LESIONES DIRECTAS	
LESIONES FISICAS	
MARCADO	
RANDEO	
MARCADO	
LESIONES MECANICAS	
AGRIETADO DE BLO	
AGRIETACION DE PISO	
AGRIETACION DE PISO	
FISURAS Y CRACKS	
FISURAS Y CRACKS	
LESIONES QUIMICAS	
MANCHAS EFLORESCENCIA	
MANCHAS EFLORESCENCIA	
LESIONES INDIRECTAS	
CORROSION DE ARMADURAS
