“Análisis de vulnerabilidad estructural para reducción de efectos  
sísmicos mediante el método sismoresistente de una edificación en  
Huampaní-Chaclacayo-Lima-2020”

**TESIS PARA OBTENER EL TÍTULO PROFESIONAL DE:**  
Ingeniero Civil

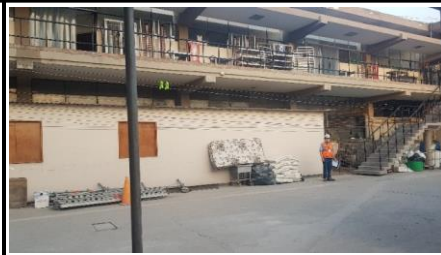
<b>Datos Generales</b>																													
						<b>Dirección:</b> Carretera Central Km 24.5 <b>Propietario:</b> Centro Vacacional Huampaní <b>N° pisos:</b> 2 <b>Año de Construcción:</b> 1960 aprox. <b>Inspector:</b> Morales Urriburu, Jhonatan <b>Fecha:</b> noviembre del 2019 <b>Area Total Construida</b> 530.4 m2 <b>Nombre de la Edificac</b> Cocina- Lavandería <b>Uso:</b> Cocina - Lavandería																													
<b>Area de Corte:</b> <table border="1"> <thead> <tr> <th>N°</th> <th>ITEM</th> <th>Ancho</th> <th>Largo</th> <th>Área (m²)</th> <th>Total</th> </tr> </thead> <tbody> <tr> <td>4</td> <td>C1 =</td> <td>0.33</td> <td>0.56</td> <td>= 0.739</td> <td></td> </tr> <tr> <td>20</td> <td>C2 =</td> <td>0.36</td> <td>0.56</td> <td>= 4.032</td> <td></td> </tr> <tr> <td>4</td> <td>C3 =</td> <td>0.38</td> <td>0.56</td> <td>= 0.851</td> <td>5.622</td> </tr> </tbody> </table>					N°	ITEM	Ancho	Largo	Área (m²)	Total	4	C1 =	0.33	0.56	= 0.739		20	C2 =	0.36	0.56	= 4.032		4	C3 =	0.38	0.56	= 0.851	5.622	<b>Factor de Vulnerabilidad:</b> $FV = \left( \frac{\text{Área Construida}}{\text{Área de Corte}} \right)$ FV = 94.332

N°	ITEM	Ancho	Largo	Área (m²)	Total																														
4	C1 =	0.33	0.56	= 0.739																															
20	C2 =	0.36	0.56	= 4.032																															
4	C3 =	0.38	0.56	= 0.851	5.622																														
<b>Area Construida:</b> <table border="1"> <thead> <tr> <th>N°</th> <th>Ancho</th> <th>Largo</th> <th>Área</th> <th>Total</th> </tr> </thead> <tbody> <tr> <td>1</td> <td>15.14</td> <td>30.38</td> <td>459.95</td> <td></td> </tr> <tr> <td>1</td> <td>2.318</td> <td>30.38</td> <td>70.421</td> <td>530.4</td> </tr> </tbody> </table>					N°	Ancho	Largo	Área	Total	1	15.14	30.38	459.95		1	2.318	30.38	70.421	530.4																
N°	Ancho	Largo	Área	Total																															
1	15.14	30.38	459.95																																
1	2.318	30.38	70.421	530.4																															
<b>NUMERO DE OCUPANTES</b>			30 a aprox.			<b>AMENAZA POTENCIAL</b>

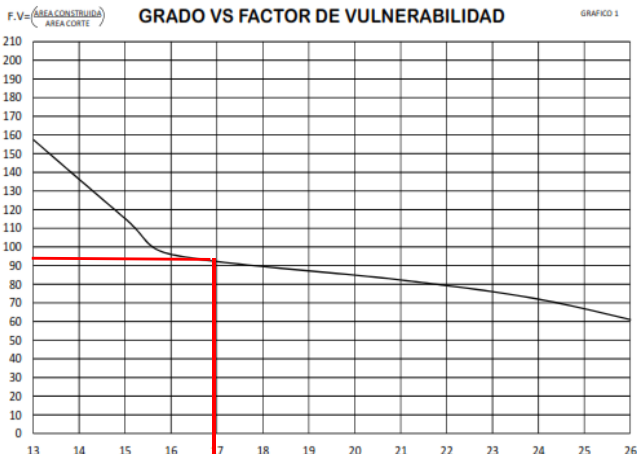
Desprendimiento de concreto		Corrosión de acero de refuerzo		Filtración de humedad																									
<b>FALLAS</b>																																			
<b>GRADO VS FACTOR DE VULNERABILIDAD</b> GRAFICO 1

<b>EVALUACIÓN FINAL:</b>			Según el gráfico mostrado se puede inferir que la edificación evaluada presenta alta Vulnerabilidad en relación al área construida y el área de corte						<b>EVALUACIÓN DETALLADA</b>																										
<b>COMENTARIOS</b>			Se necesitará Realizar una evaluación detallada y evaluación sísmica debido a las características que presenta						<b>SI</b>		<b>NO</b>

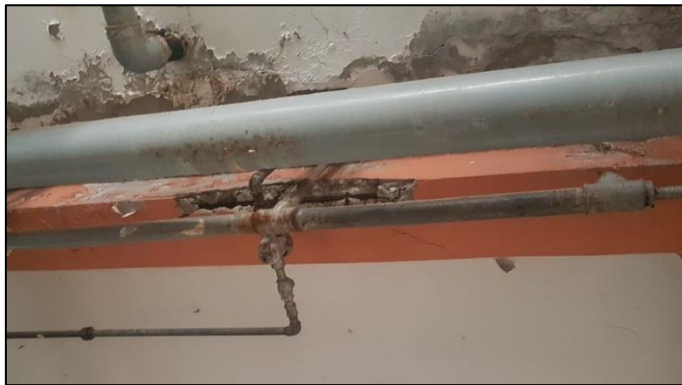
*Gráfico N° 10: Calidad del sistema Resistente*

- Calidad del sistema resistente  
Para la calidad del sistema resistente se verificaron el estado de las vigas y columnas encontrándose desprendimiento de concreto y corrosión de acero, lo que califica como (C) malo

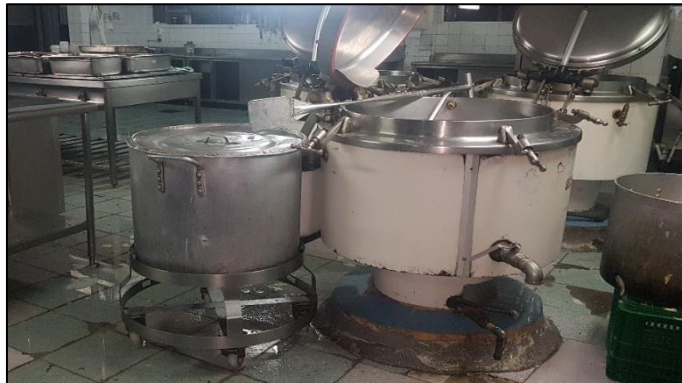
*Gráfico N° 12: Irregularidad Vertical en masa*

- Irregularidad vertical en masa  
Dada la distribución de los componentes estructurales y no estructurales de la edificación se observa una sobrecarga en el segundo nivel para el cual no fue diseñada originando así, irregularidad en masa, lo cual lo califica como (C) malo

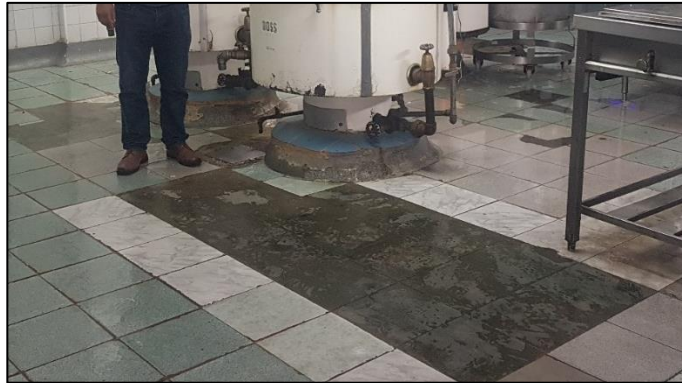
*Gráfico N° 17: Reparación de la losa 2do nivel*

- Intervenciones de reparación  
La edificación ha tenido reparaciones en lo que respecta a problemas de filtración de humedad y desprendimiento de concreto, sin embargo, a pesar de subsanarlos los problemas aún persisten, por lo que se califica como (C) malo

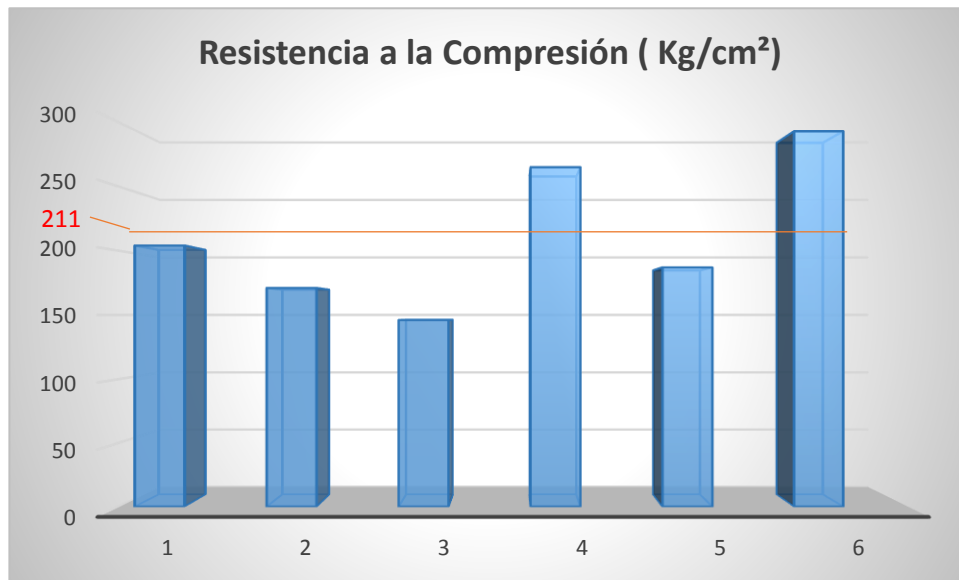
Gráfico N° 19: Promedio obtenido de ensayo de resistencia a la compresión

N°	Identificación de muestras	Fecha de Extracción	Diámetro (cm)	Altura (cm)	Área (cm <sup>2</sup> )	Carga (Kg)	Resistencia a la Compresión (Kg/cm <sup>2</sup> )	Tipo de Falla
1	D-1 Col. 1° Piso	03/09/19	8.10	14.7	51.5	10501	204	Tipo 2
2	D-2 Col. 1° Piso	03/09/19	8.10	15.9	51.5	8810	171	Tipo 2
3	D-3 Col. 2° Piso	03/09/19	8.10	15.2	51.5	7546	146	Tipo 3
4	D-4 Col. 2° Piso	03/09/19	8.10	16.2	51.5	13657	265	Tipo 3
5	D-5 Vig. 1° Piso	03/09/19	8.10	12.3	51.5	10020	187	Tipo 2
6	D-6 Vig. 1° Piso	03/09/19	8.10	14.8	51.5	15097	293	Tipo 3

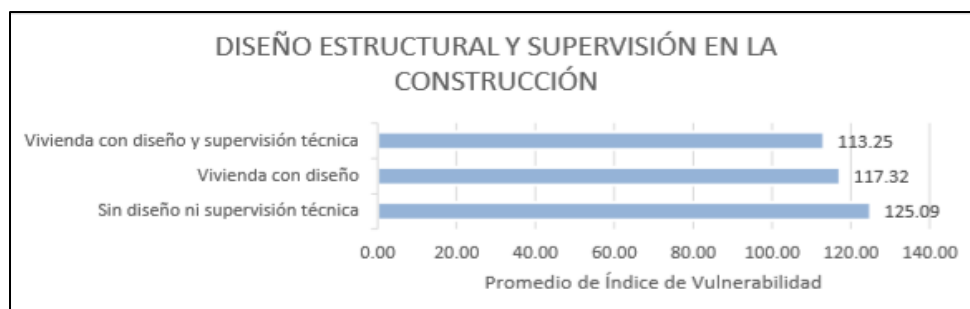
Gráfico N° 38: Relación entre diseño estructural con el Índice de vulnerabilidad

Después de haber realizado la evaluación de la vulnerabilidad estructural de la edificación mediante el Formato UPAO – 2014 y El Método de Índice de Vulnerabilidad Obteniéndose Vulnerabilidad Alta en ambos casos se comprueba que mejorando el diseño estructural se reduce la vulnerabilidad puesto que en el formato UPAO-2014 el factor de vulnerabilidad se reduce de 94.3 a 66.9 y en el índice de vulnerabilidad el porcentaje se reduce de 55% a 32.3% por lo que se demuestra la hipótesis específica 1 de investigación.

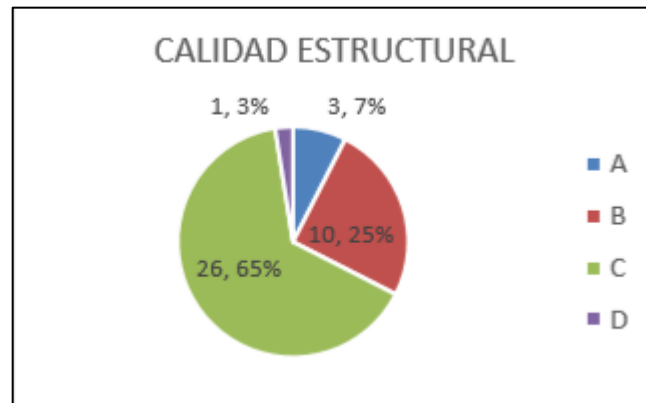
Gráfico N° 39: Calificación de la calidad estructural

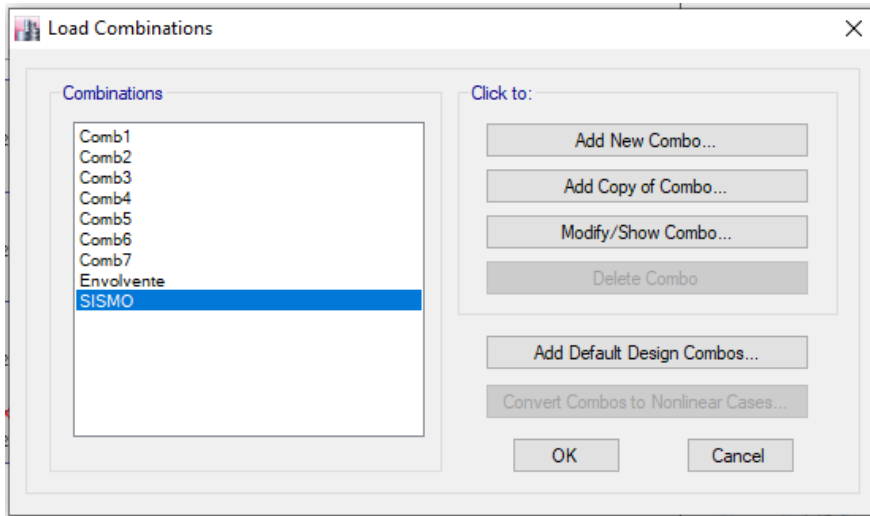
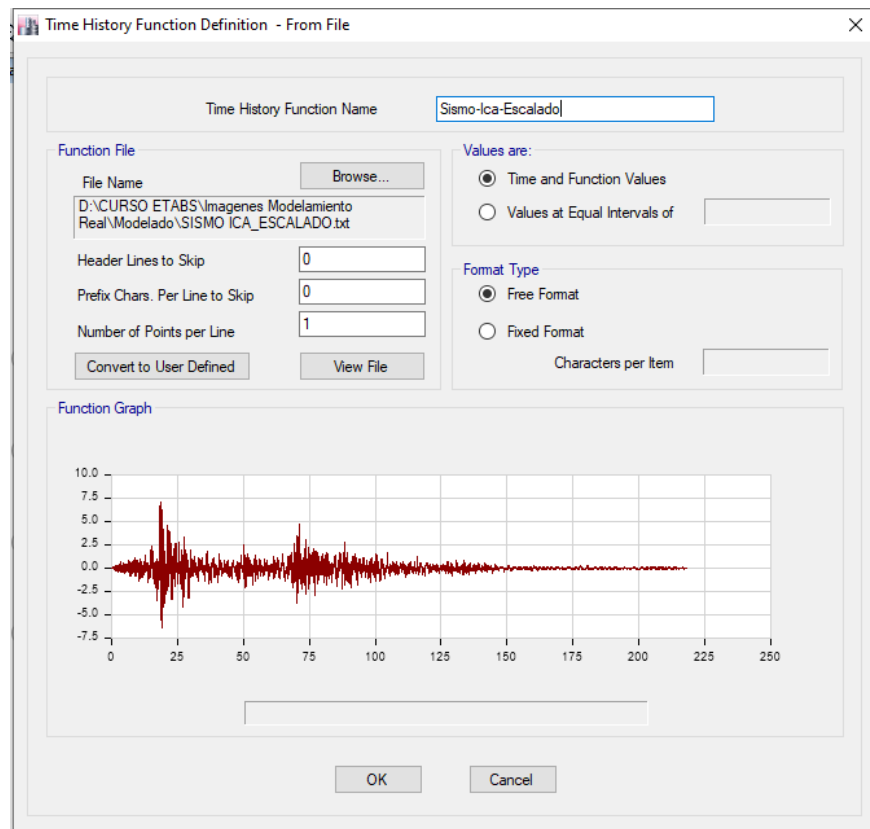
Define Combination of Load Case/Combo Results

Load Name	Scale Factor
Espectro X-X	1
Espectro Y-Y	1
