“Diseño de pavimento rígido del A.H. Fray Martin de Porras I etapa y su influencia en la calidad de vida de sus pobladores, distrito de Yautan provincia de Casma – Ancash, 2019

TESIS PARA OBTENER EL TÍTULO PROFESIONAL DE:

Ingeniero Civil

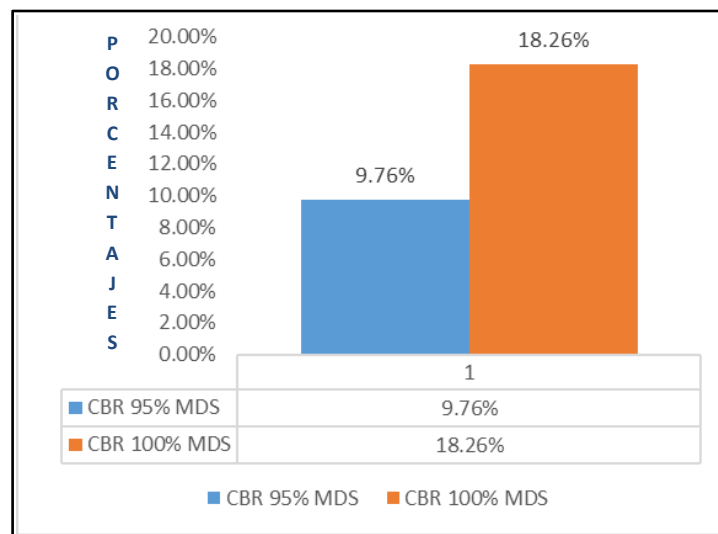
Figura N° 1: Ensayo C.B.R – ASTM D1883

Interpretación: Los resultados obtenidos del CBR, a una penetración de 0.1” muestran al suelo natural (Sub Rasante) con un valor de 9.76%, considerando según el Manual de Suelos y Pavimentos del MTC, como un S2: Subrasante Regular CBR = 6 - 10%.

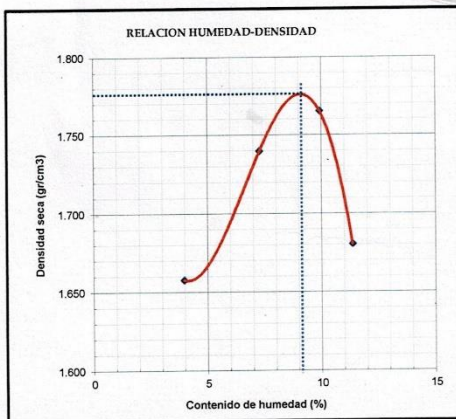
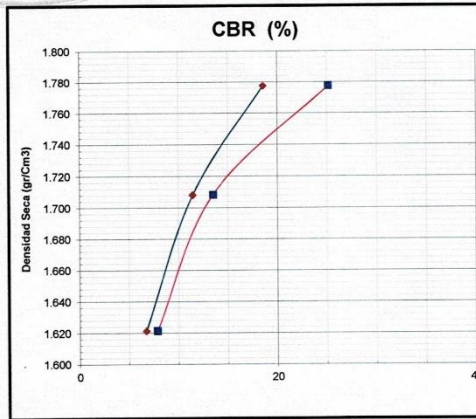
RELACION DE SOPORTE DE CALIFORNIA (C.B.R.) ASTM D-1883

CLASIFICACION (SUCS) = SM-SC
CLASIFICACION (AASHTO) = A-4
METODO DE COMPACTACION = ASTM D1557
MAXIMA DENSIDAD SECA (g/cm³) = 1.776
OPTIMO CONTENIDO DE HUMEDAD (%) = 9.10

C.B.R. AL 100% DE M.D.S. (%)	0.1": 18.26	0.2": 24.71
C.B.R. AL 95% DE M.D.S. (%)	0.1": 9.76	0.2": 11.11

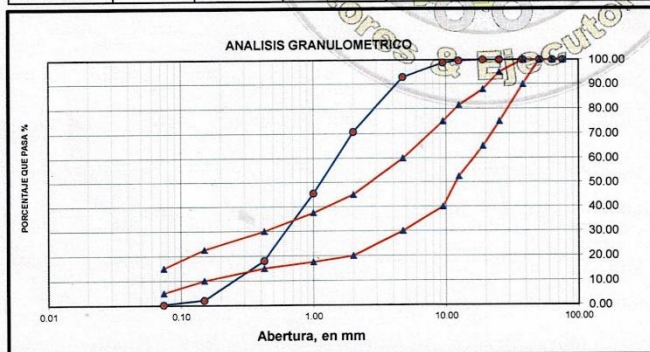
Grava (%) = 7.10 Arena (%) = 92.73 Finos (%) = 0.16

$$D_{10} = 0.10 \quad C_u = \frac{D_{60}}{D_{10}} = 3.60 \quad C_c = \frac{(D_{30})^2}{D_{10} \times D_{60}} = 1.00$$

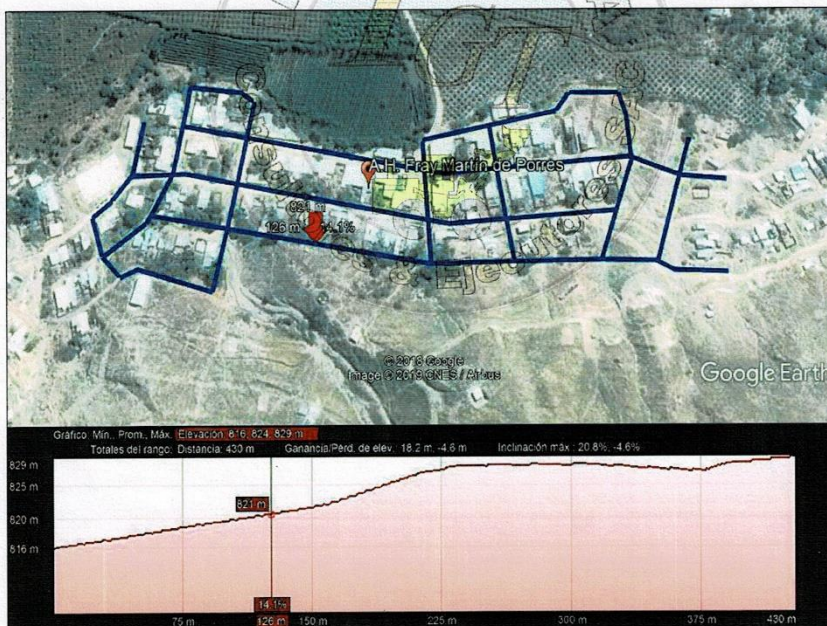
Imagen N° 02.- Topografía y Perfil de Elevación del Área de Estudio.

- Zona : 18L.
- Coordenadas : De 0171229.00 m E a 8946553.00 m S
- Altitud : De 805.00 m.s.n.m. a 829.00 m.s.n.m. aprox.

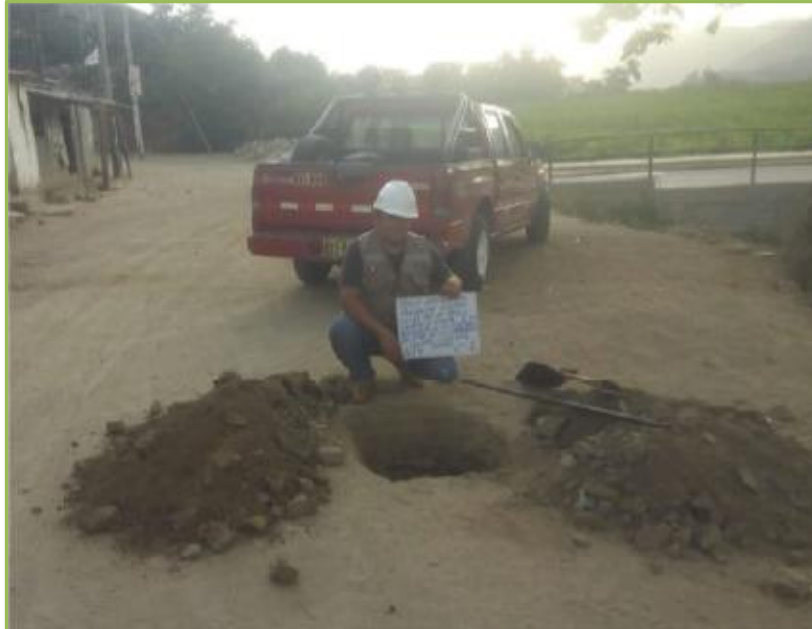
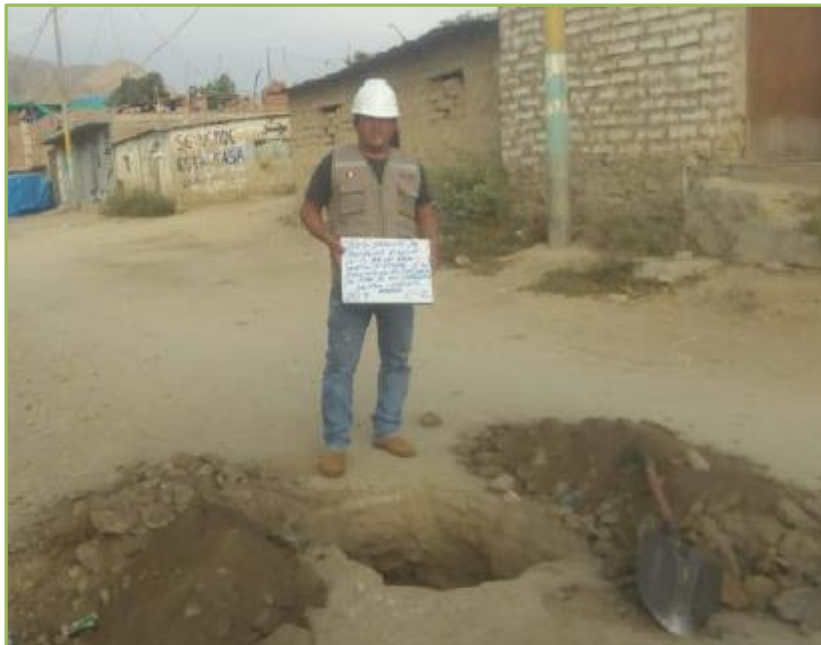
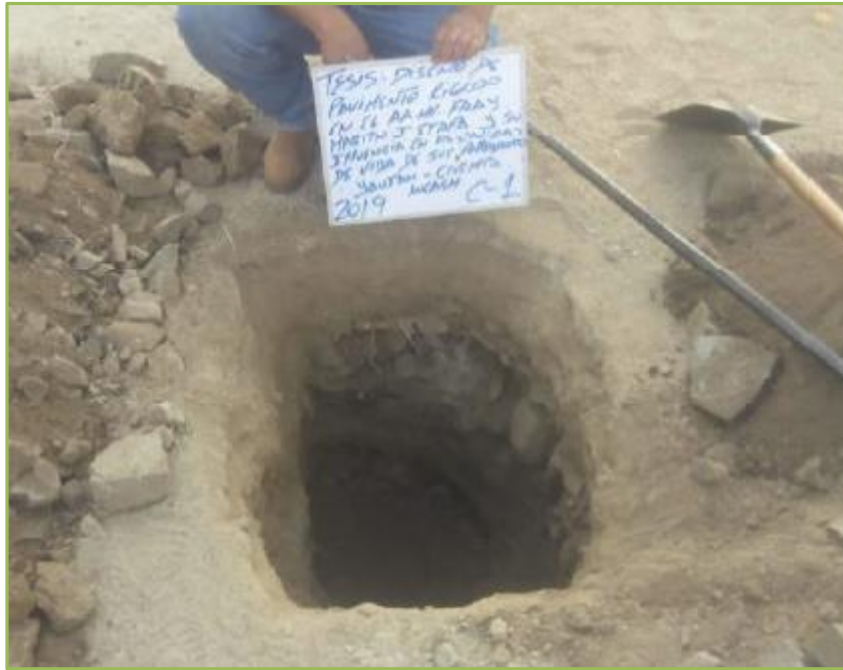
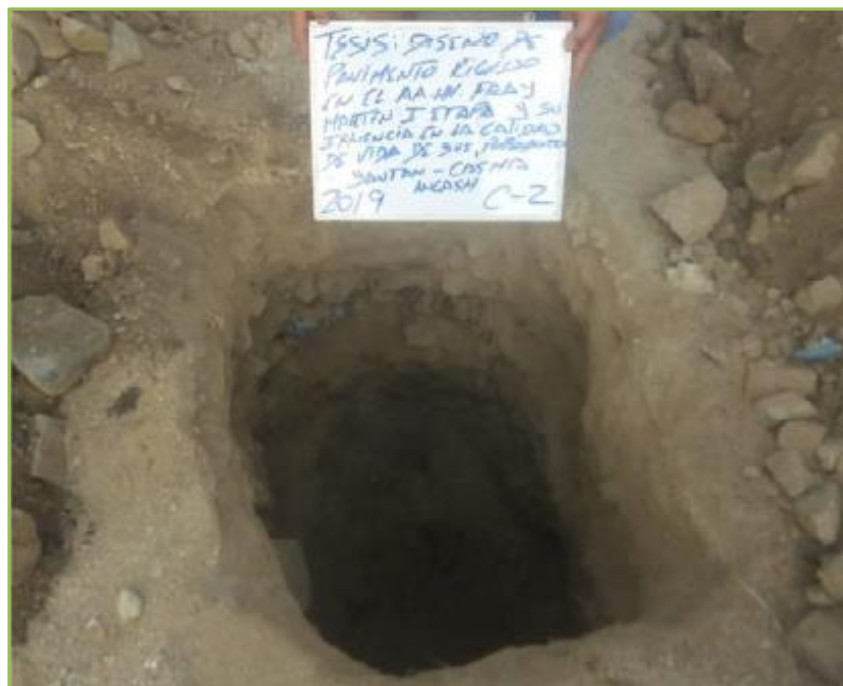
Fotografías: Excavación y muestreo de suelos

Fotografías: Estratigrafía de suelo – Calicatas C1 y C2.

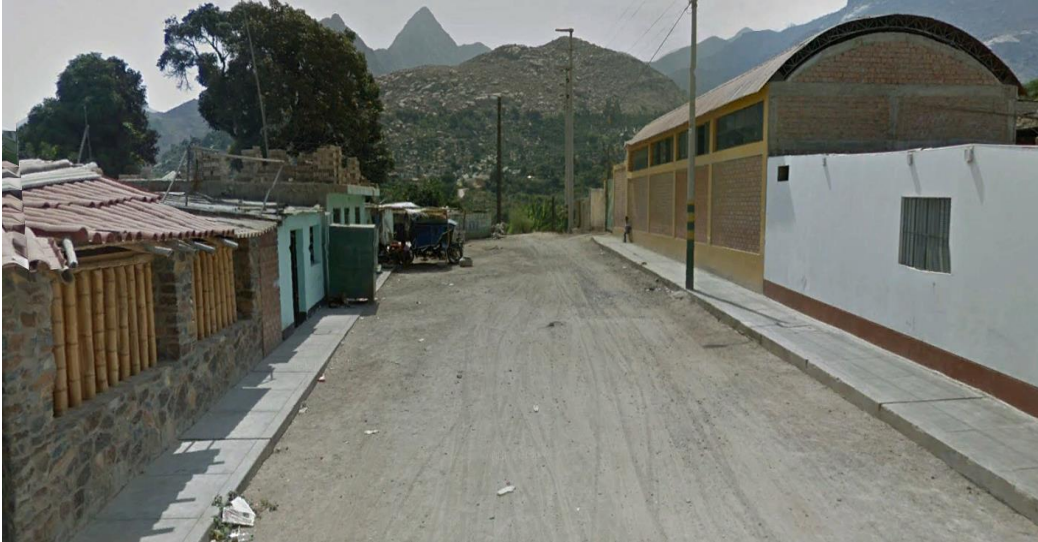
Foto 01 :vista de la calle victor maldonado vegaso sin asfaltar

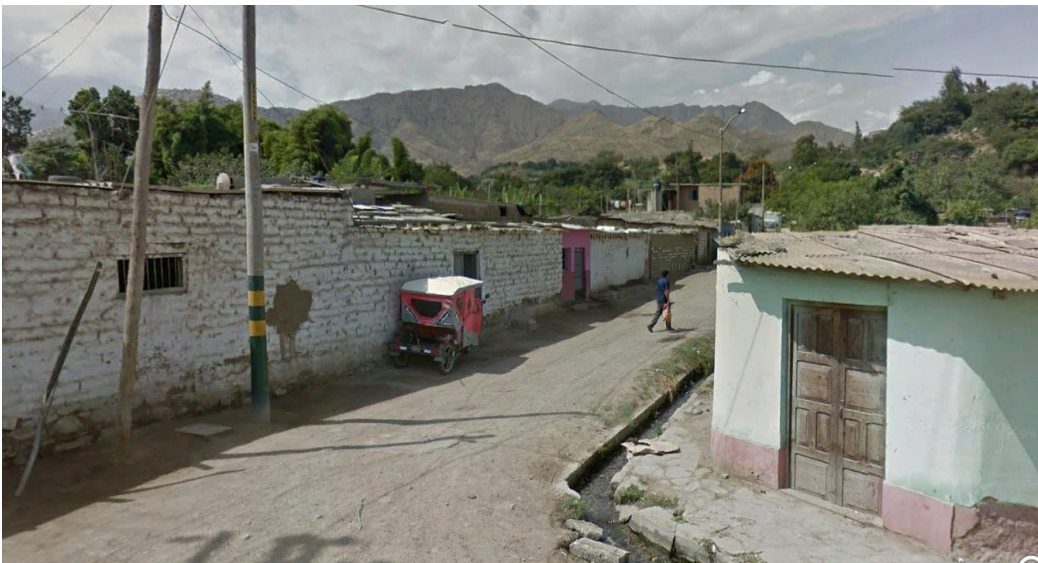
Foto 02 :vista de la calle 6 maldonado vegaso sin asfaltar

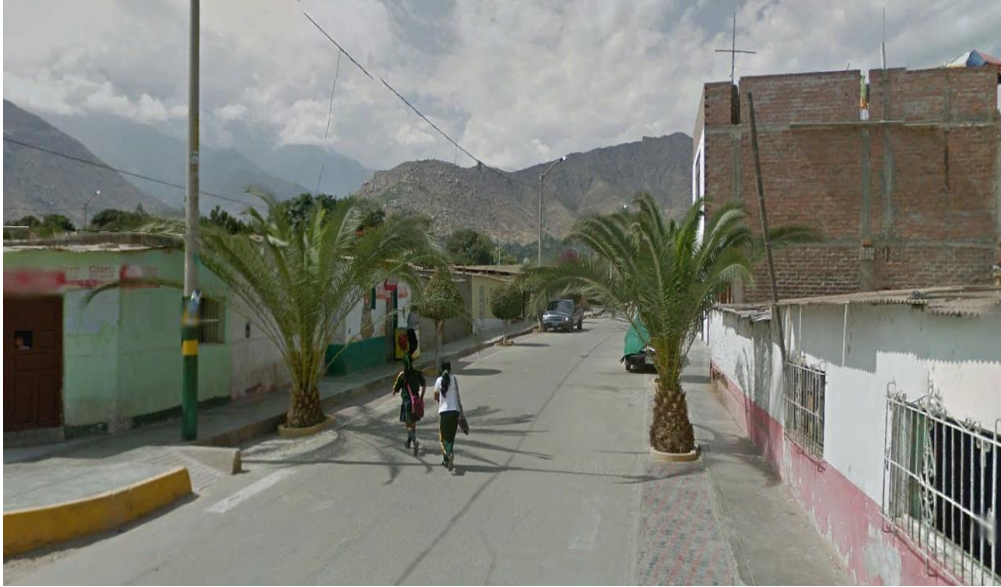
Foto 03 :propuesta de mejora del jr.eduardo gutierrez

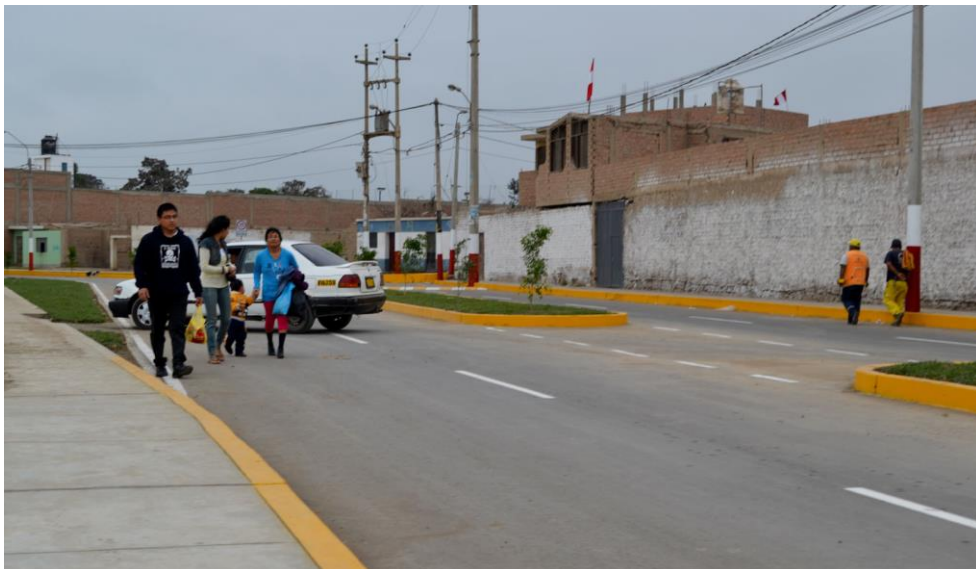
Foto 04 :propuesta de mejora de la AV. 1
