**UNIVERSIDAD CÉSAR VALLEJO**

**FACULTAD DE INGENIERÍA Y ARQUITECTURA  
ESCUELA PROFESIONAL DE INGENIERÍA CIVIL**

**“Vulnerabilidad Sísmica de Estructura con el Metodo Hirosawa  
del Hospital San Martin de Porres Macusani, Puno - 2021”**

**TESIS PARA OBTENER EL TÍTULO PROFESIONAL DE INGENIERO CIVIL**

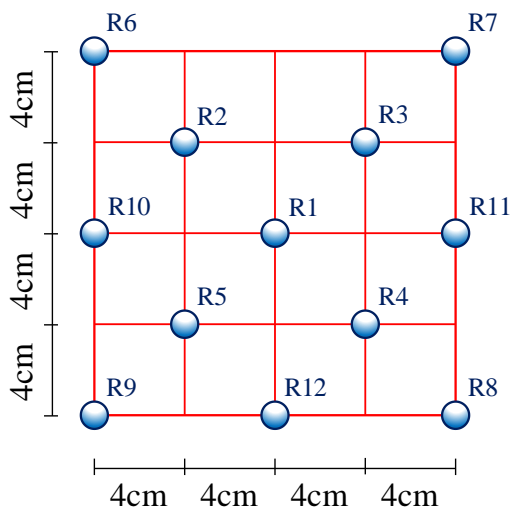
Figura 6. Numero de ensayos y su distribución

El diámetro mínimo del área de prueba es de 150 mm (6 pulgadas). Use una piedra de amolar para pulir el área del establecida que es demasiado lisa o el mortero está suelto. Para este estudio, se establece la siguiente distribución de la prueba de impacto, como se muestra en la Figura (6).

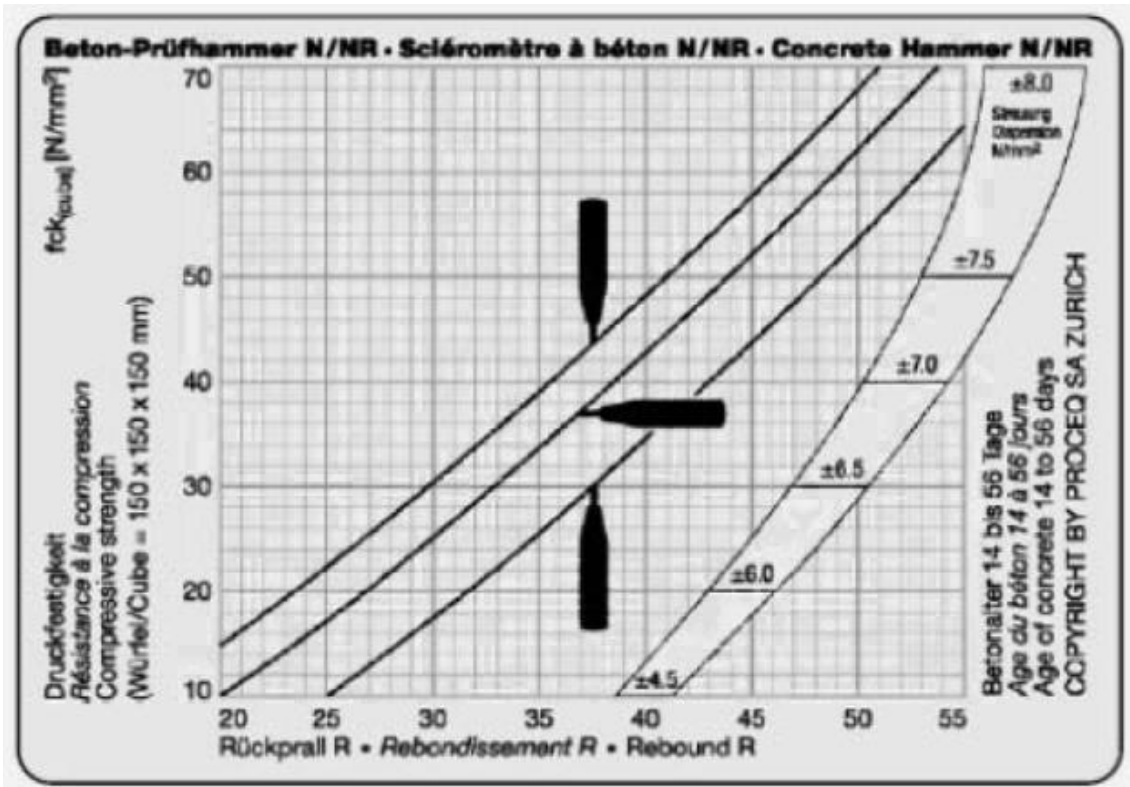
Figura 7. Relación entre el rebote y la fuerza compresiva

Se sostiene firmemente el martillo de prueba a fin de este perpendicular a la superficie seleccionada. Posteriormente empuje gradualmente el martillo de prueba hacia la superficie seleccionada hasta que golpee el martillo. Después del impacto, presione el botón del martillo de prueba que se encuentra al costado del instrumento para bloquear el émbolo en su posición retraída, y luego continúe leyendo el número de rebotes en cada una de las distribuciones y regístrelo, de acuerdo a la Figura 6, posteriormente ya registrado los datos en la ficha del ensayo de esclerometría que se muestra en la Figura 8, se procede a realizar el cálculo de acuerdo a la tabla que se muestra en la Figura 7, el cual muestra la relación entre el valor de rebote y la resistencia a la compresión del hormigón. Para este estudio, se tomaron doce (12) lecturas de cada ensayo. La distancia entre las pruebas de impacto supera los 25 mm (1 pulgada). Además, se verifica si existe hendidura en la superficie después del impacto. Si el impacto aplasta o rompe la superficie (hueco en el aire), cancele la lectura y repita el proceso para obtener una nueva lectura.

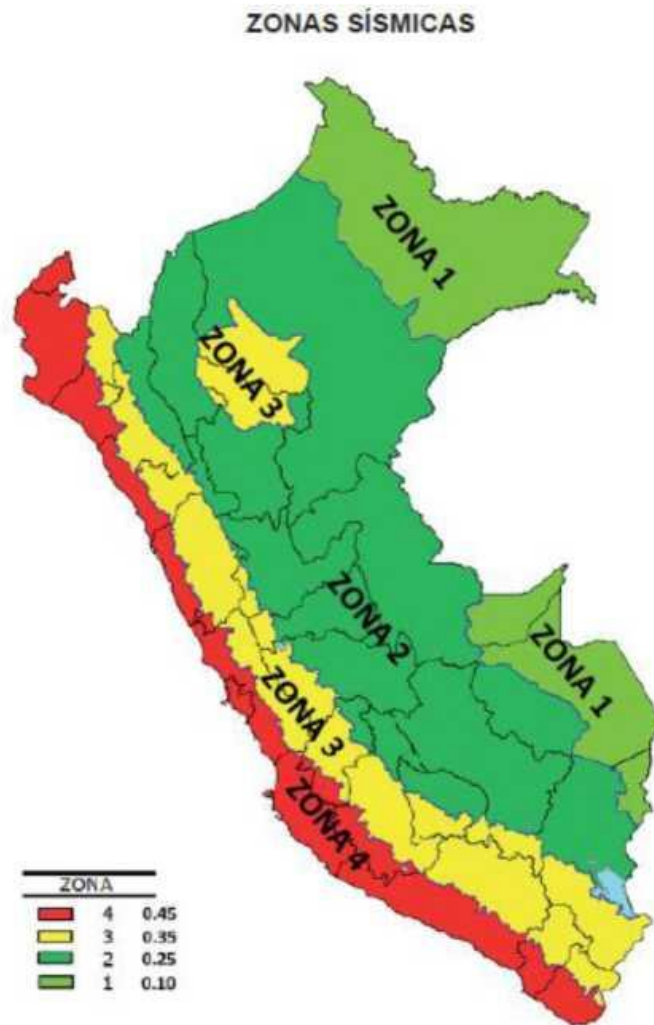
Figura 9. Zonas Sísmicas del Perú - Norma E-030

Teniendo de referencia al mapa de zonificación sísmica de las "Normas de Diseño Sísmico", la superficie donde se encuentra el proyecto es en el área sísmica de valor 2, que corresponde al área con actividad sísmica moderada. De acuerdo con la norma técnica E.030 e investigación en mecánica de suelos.

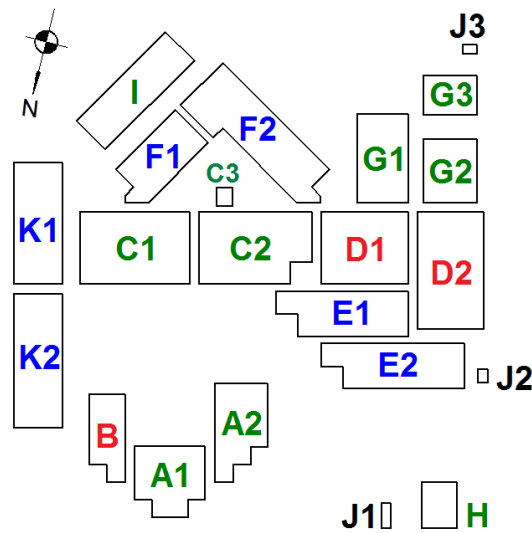
Figura 13. Distribución del Hospital de Apoyo San Martin de Porres de Macusani, Carabaya-Puno

La estructura básica de las edificaciones del hospital se basa en una combinación de pórticos y placas de concreto armado, también se ha considerado como sistema estructural muros confinados (albañilería), los mismo que están divididos por áreas o sectores los cuales se muestran:

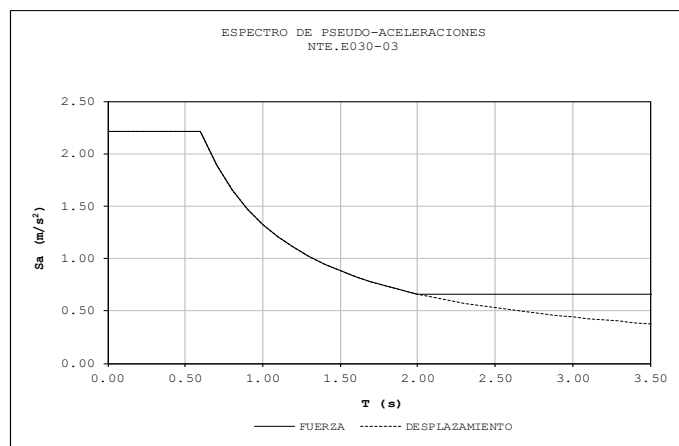
Figura 14. Parámetros sísmicos

Factor de Zona	Zona 2	Z	0.30
Categoría	A	U	1.50
Estructuras Esenciales			
Parámetros del Suelo	S2	S	1.20
Suelos intermedios		$T_p$ (s)	0.60
Coeficiente de Reducción		R	6.00
Muros Estructurales - Albañilería Confinada * Estructura regular

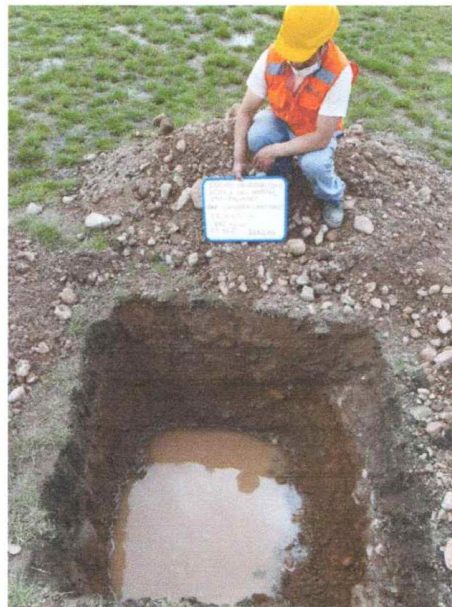
FOTO N°2: DETALLE DE ESTRATOS Y NAPA FREÁTICA PRESENTE EN CALICATA 01

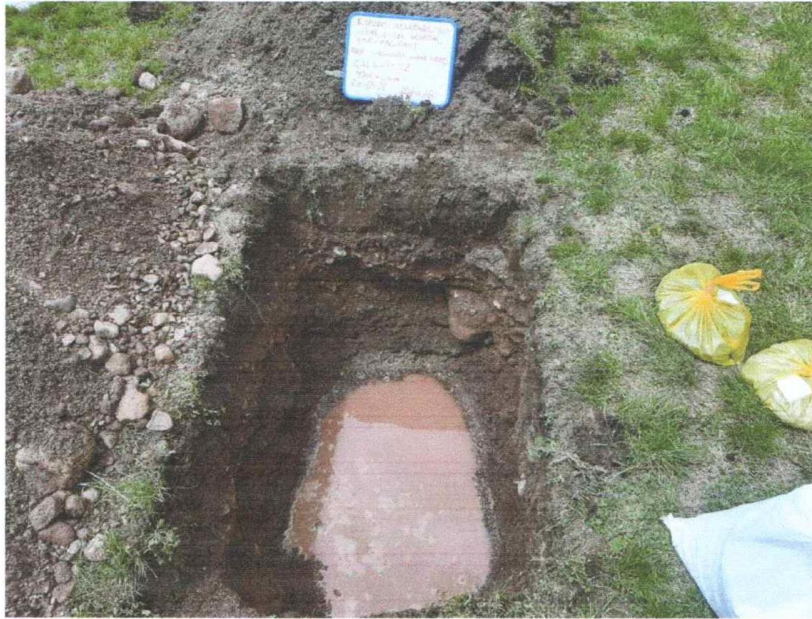
FOTO N°3: DETALLE DE ESTRATOS Y NAPA FREATICA PRESENTE EN CALICATA 02

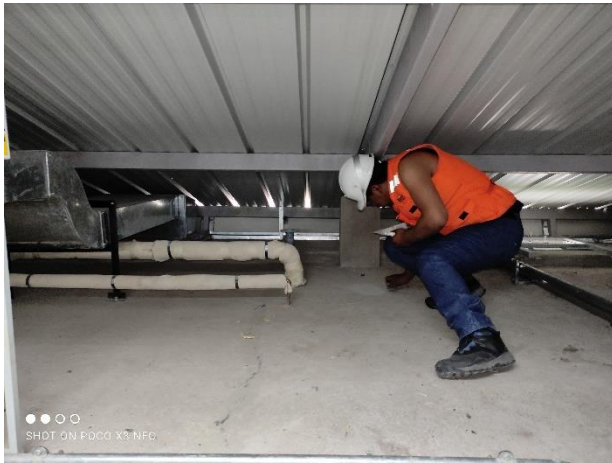
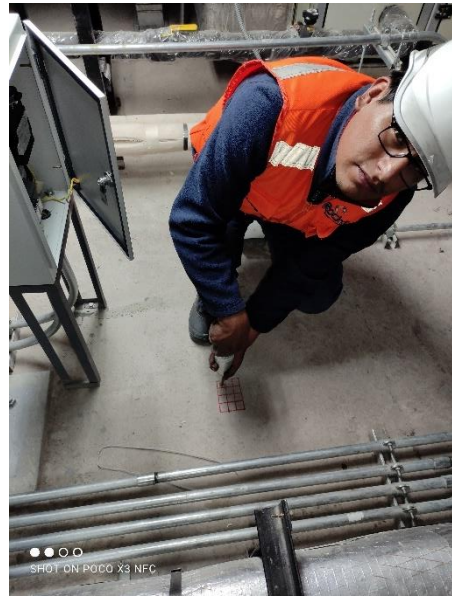
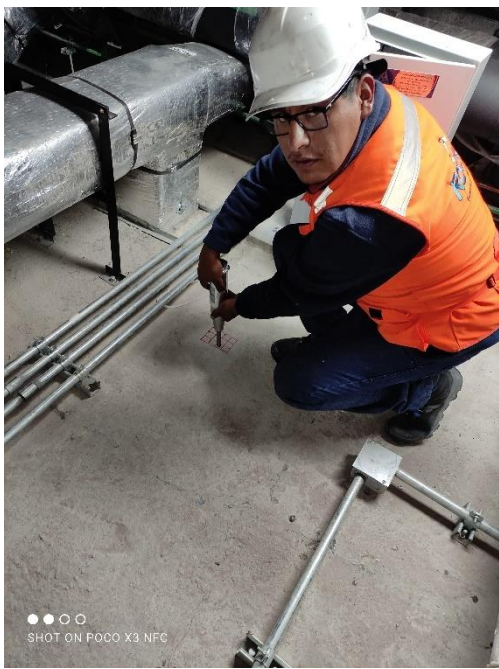
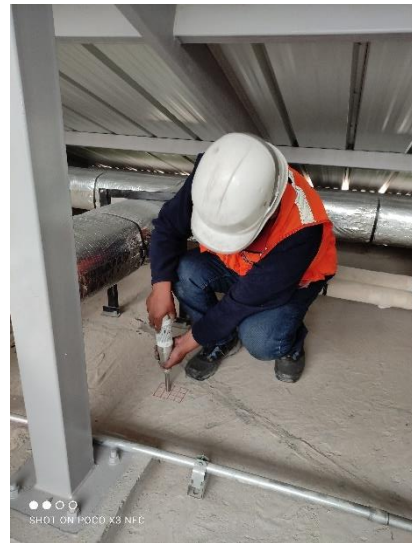
*Fotografía 02.* Inicio de raspado de la losa para el ensayo esclerómetro en vigas
