**UNIVERSIDAD CÉSAR VALLEJO**

ESCUELA PROFESIONAL DE INGENIERÍA CIVIL

**Aplicación de técnicas de conservación en la rehabilitación del  
pavimento flexible en la Av. Lomas de Carabaylo – Carabaylo 2020**

TESIS PARA OBTENER EL TÍTULO PROFESIONAL DE  
INGENIERO CIVIL

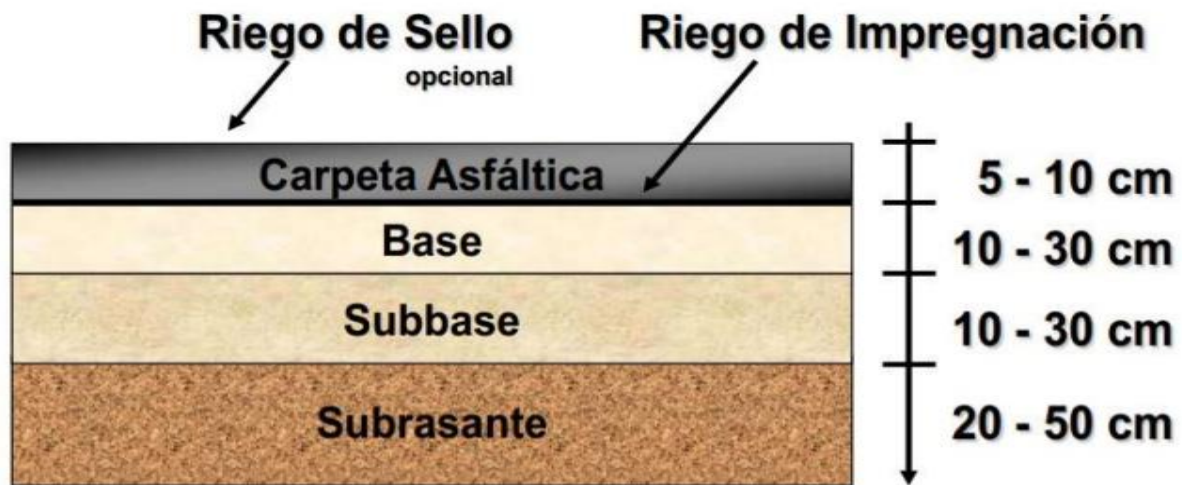
**Figura 1.** Esquema de capas del pavimento flexible

Los *pavimentos flexibles* conocidos como pavimento asfáltico, está integrado por bases granulares y la carpeta asfáltica dicha estructura está diseñada para soportar las cargas de tránsito con espesores requeridos según las características que presente la zona evaluada, además la subrasante que se basa en el soporte de todas las capas en mención.<sup>2</sup>

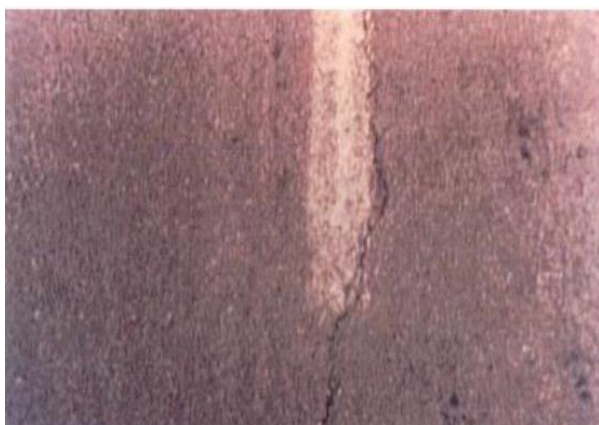
**Figura 2.** Fisuras longitudinales

Dentro de la conservación rutinaria consiste en dar solución a las presencias de las fallas comunes que encontramos en las vías: sellado de fisuras y grietas en calzada, parchado superficial y profundo en calzada.

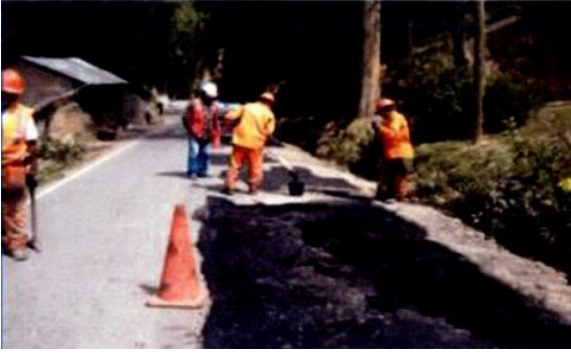
**Figura 7.** Sello asfáltico

En la conservación o mantenimiento periódico se tiene las características o presencias más difíciles con mayor severidad en su expresión donde estas se curen para resistir un mayor tiempo de servicio, de forma que se retarde su tiempo de desgaste o deterioro. Para ello tenemos el sello asfáltico, recapeo asfáltico, frezado en carpeta asfáltica y microfrezado.

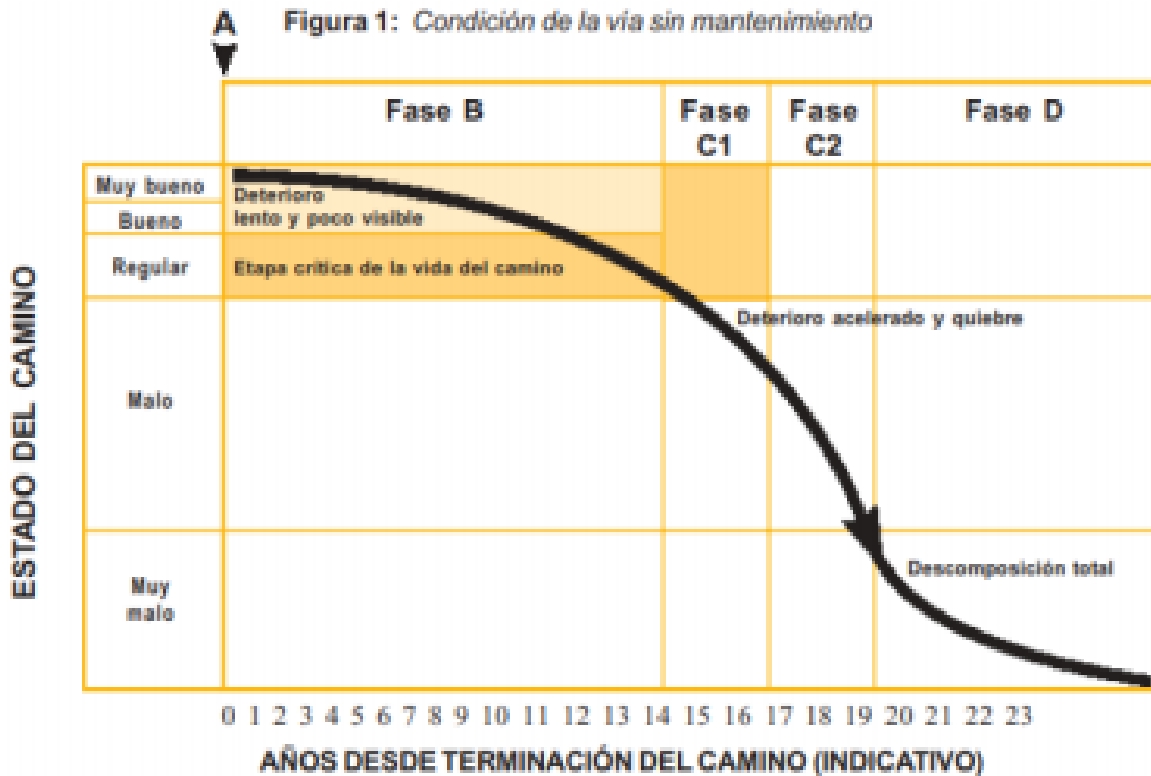
**Figura 10.** Condiciones de la vía a falta de mantenimiento

El *mantenimiento tradicional* se trata de realizar mantenimiento normal corrigiendo en su momento oportuno los deterioros pequeños que presenta la vía para evitar que éstas progresen y de tal manera obliguen un arreglo total de reconstrucción. En donde se describe términos de trabajos que se realizarán: Relleno de grietas, renivelación, baches, etc.<sup>8</sup>

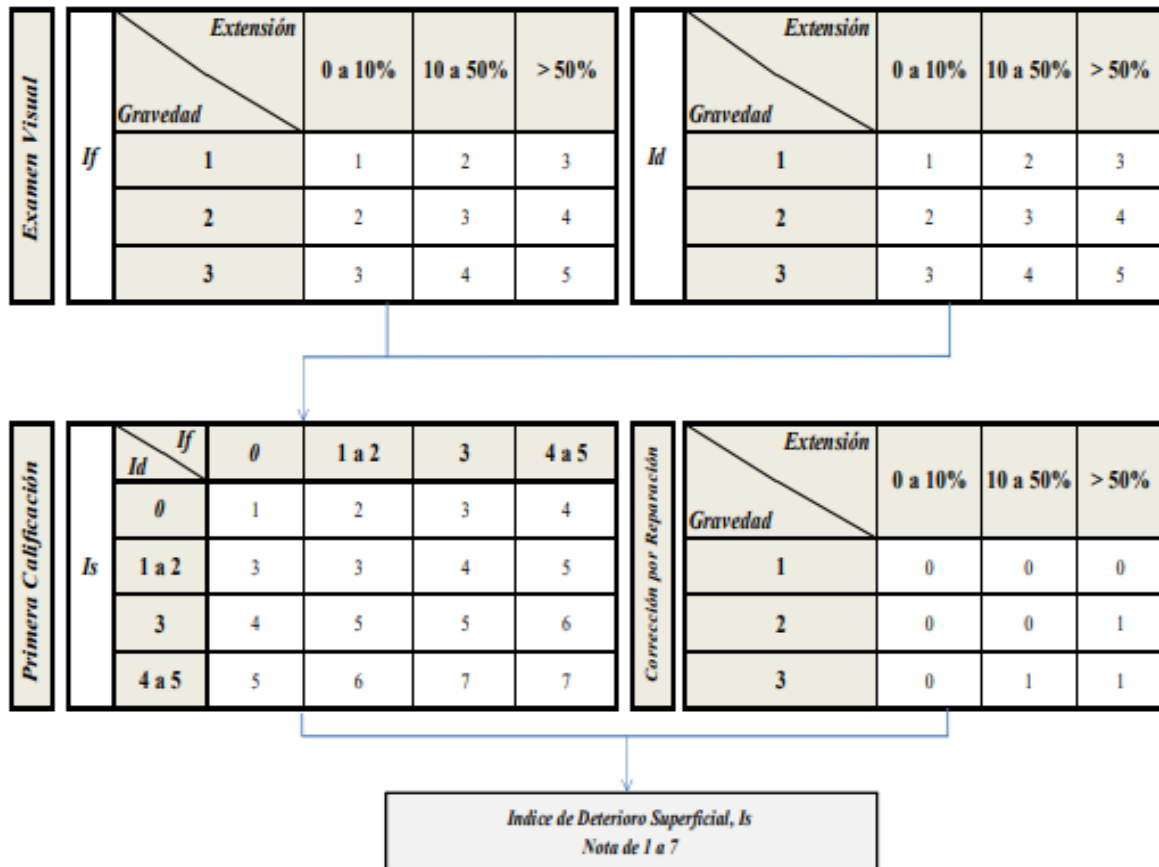
**Figura 15.** Flujo para determinar el Índice deterioro Superficial (Is)

**Índice de Deterioro Superficial (Is):** Se define de forma numérica la condición de la superficie del pavimento al mismo tiempo se manifiesta elecciones de intervención.

Intervalo de Is	Estado de Superficie
1-2	Bueno
3-4	Regular
5-7	Malo

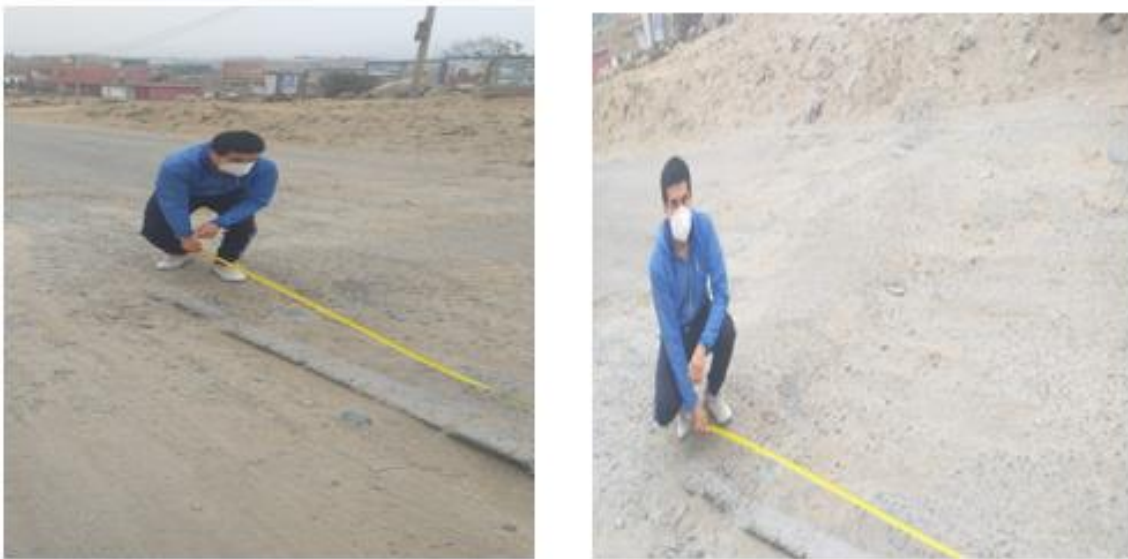
**Figura 16.** Trabajo de campo metodología VIZIR

El trabajo en campo consistió en separar la muestra de 850 m de longitud en tramos de 100m identificando las dimensiones de las fallas y descripción de las mismas según las tablas siguientes.

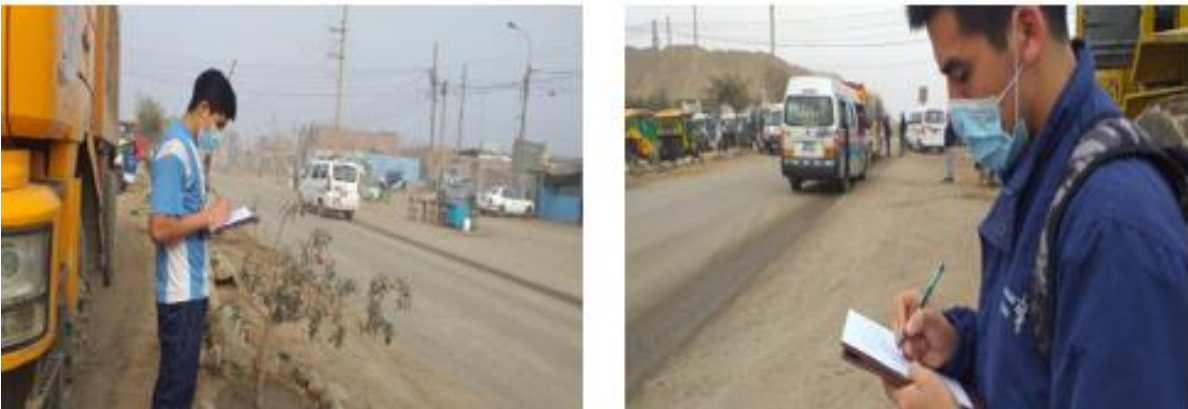
**Figura 17.** Trabajo de campo conteo vehicular

En campo se asistió por tres días de la semana para realizar un conteo de vehículos los días lunes, jueves y sábado durante 12 horas consecutivas.

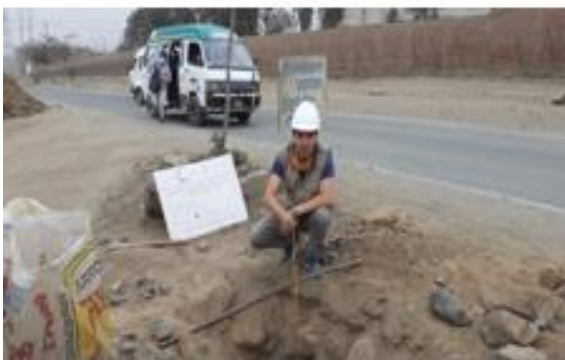
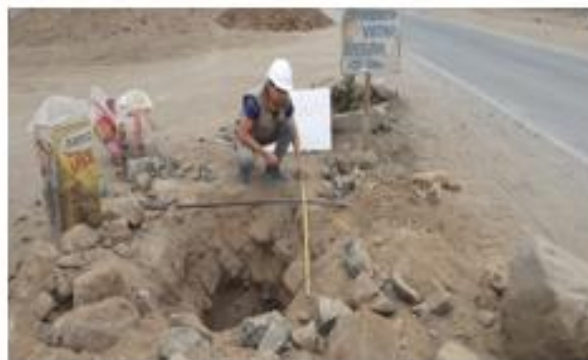
**Figura 19.** Evidencias de la calicata N° 1

N°	Progresiva	Longitud (m)	Ancho (m)	Profundidad (m)	Lado
(C-1)	Km 00+030	1.70	1.20	1.50	Izq.
(C-2)	Km 00+850	1.50	1.00	1.50	Izq.

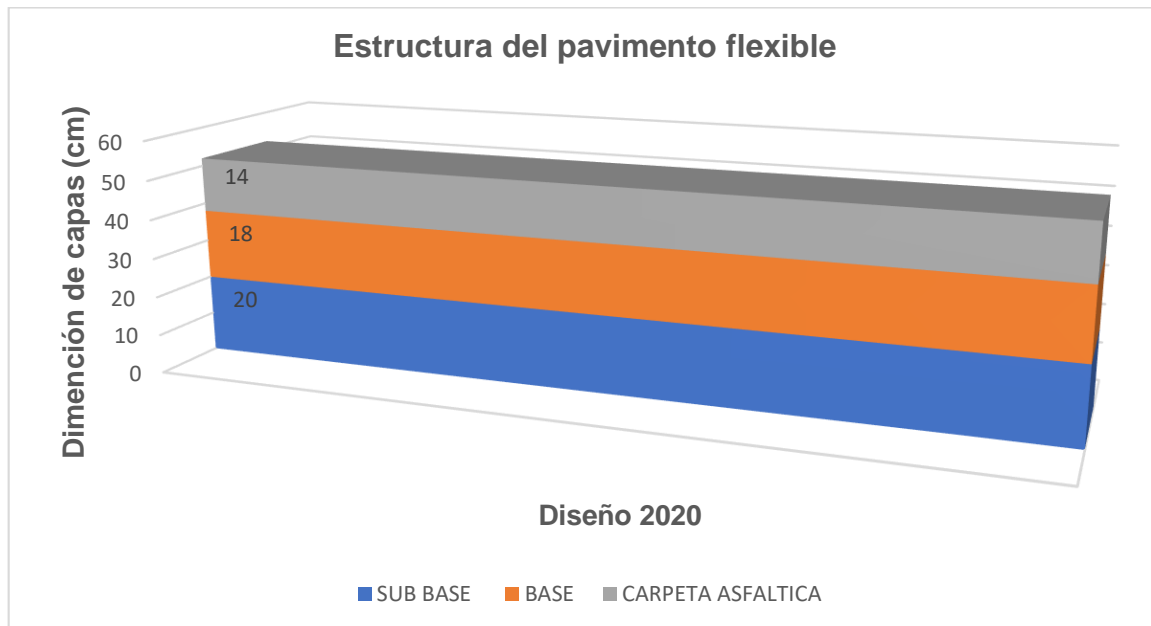
**Gráfico 5.** Estructura del pavimento para un nuevo diseño del pavimento

Número de ESALs	Concreto asfáltico	Base granular
Menos de 50,000	2.5 cm	10 cm
50,000 - 150,000	5.0 cm	10 cm
150,000 - 500,000	6.5 cm	10 cm
500,000 - 2,000,000	7.5 cm	15 cm
2,000,000 - 7,000,000	9.0 cm	15 cm
Más de 7,000,000	10.0 cm	15 cm

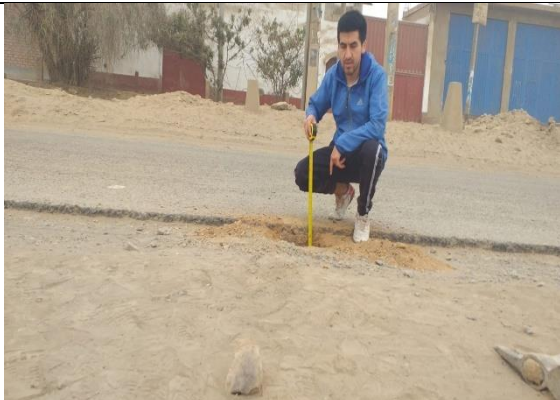
Profundidad de 45 cm

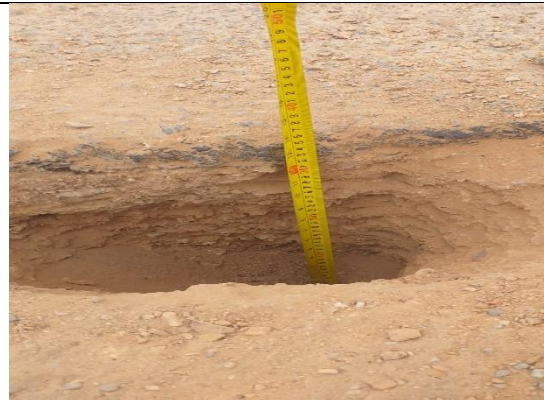
SB:18cm, B:12 cm y CA:5cm

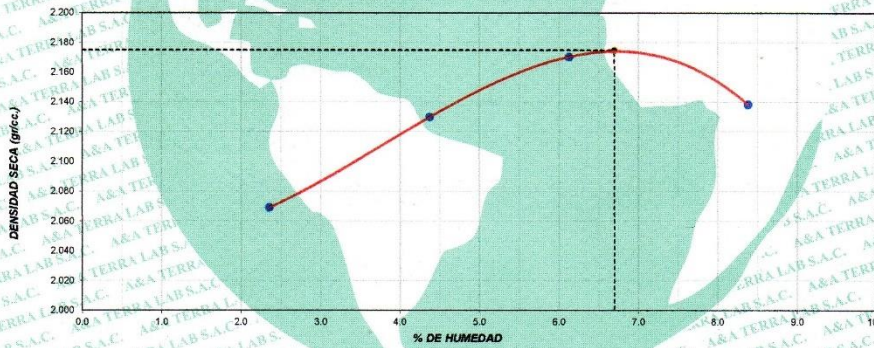
#### RELACION HUMEDAD - DENSIDAD SECA

Densidad Máxima Seca: 2.175 gr/cm<sup>3</sup>      Contenido Humedad Optima: 6.70 %

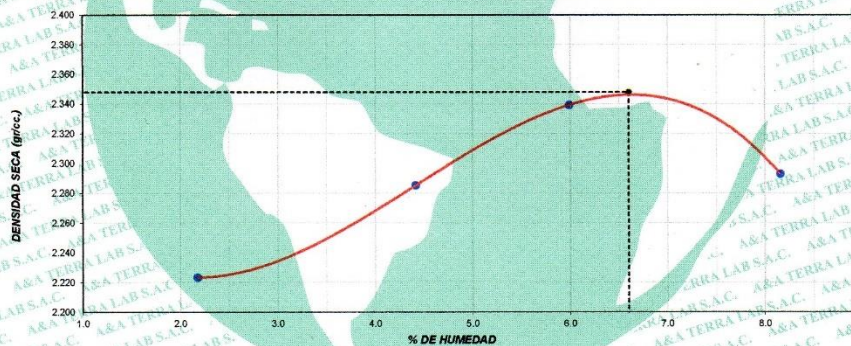
**RELACION HUMEDAD - DENSIDAD SECA**

Densidad Máxima Seca: 2.348 gr/cm<sup>3</sup>      Contenido Humedad Optima: 6.60 %

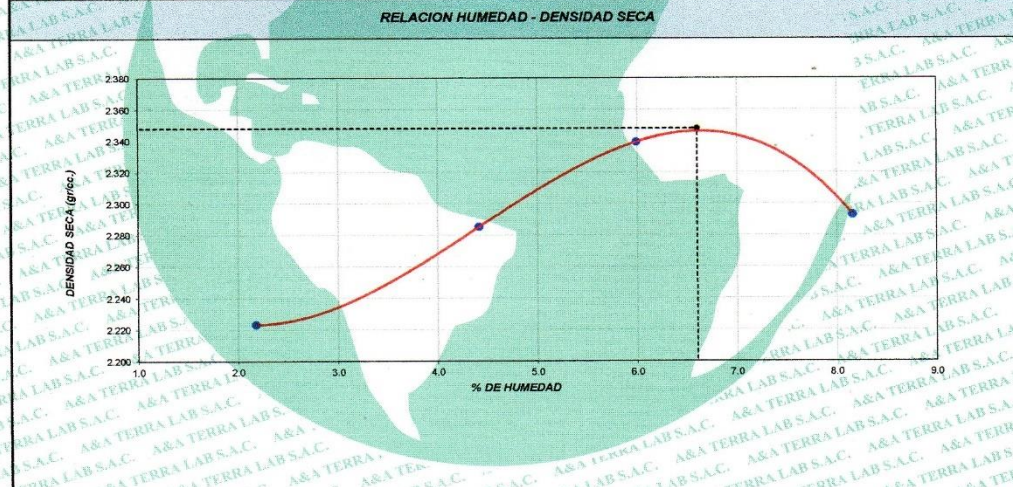
Densidad Máxima Seca:	2.348	gr/cm <sup>3</sup> .	Contenido Humedad Optima:	6.6 %
-----------------------	-------	----------------------	---------------------------	-------
