UNIVERSIDAD CÉSAR VALLEJO

“Evaluación por método no destructivo del concreto estructural de las viviendas de
Puerto Casma, 2021”

TESIS PARA OBTENER EL TÍTULO PROFESIONAL DE:
INGENIERO CIVIL

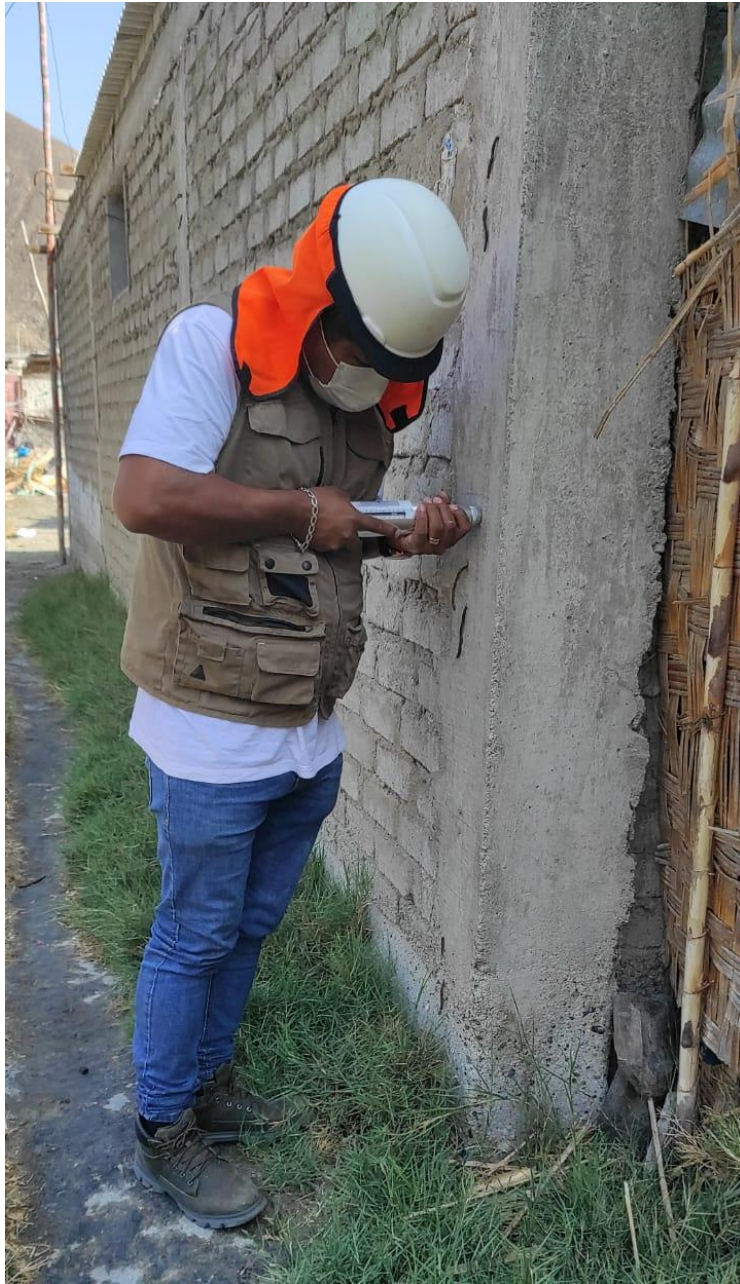
Nota: Ensayo de esclerometría en columna de vivienda 1.
