FACULTAD DE INGENIERÍA Y ARQUITECTURA
ESCUELA PROFESIONAL DE INGENIERÍA CIVIL

“Evaluación de vulnerabilidad sísmica para las viviendas autoconstruidas y propuesta de reforzamiento con fibra de carbono, Nuevo Ilo, Moquegua, 2021”

Diseño Sísmico y Estructural

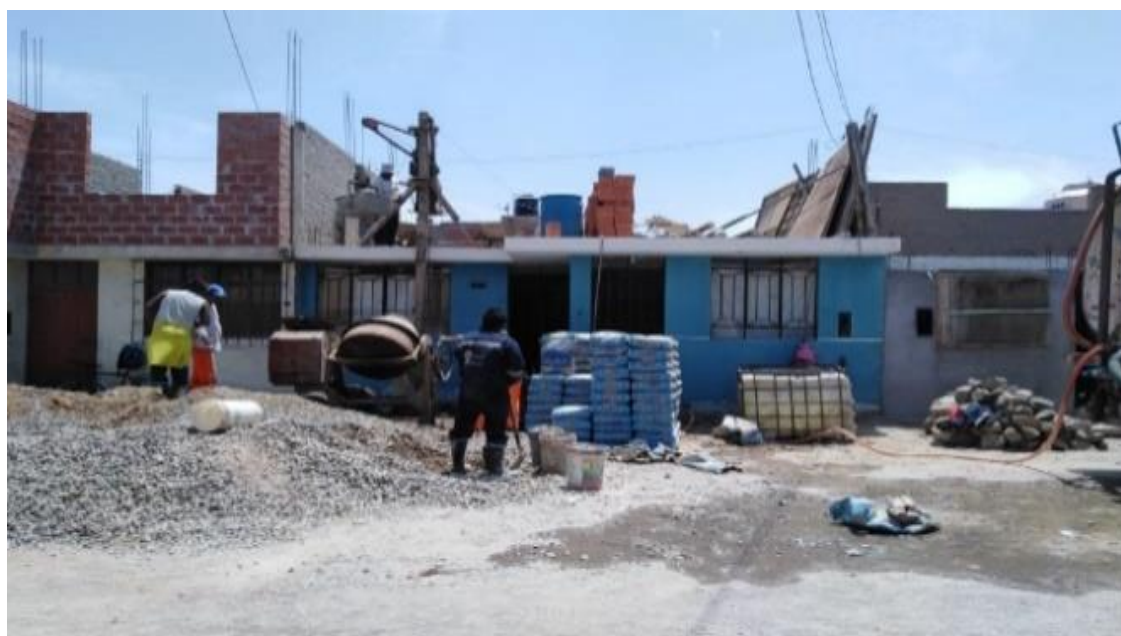
Vaciado de losa aligerada en vivienda informal

Nota. La figura representa el vaciado de una losa aligerada de manera autoconstruida, realizado por mano de obra no calificada.

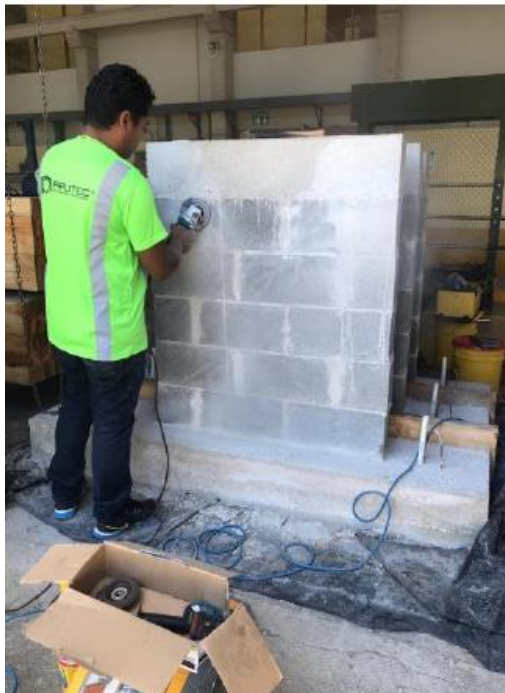
Preparación de superficie de muro

Nota. La figura da a conocer la preparación del muro de albañilería antes de la aplicación de la fibra de carbono. Adaptado de *Análisis comparativo de muros de mampostería reforzada con y sin fibra de carbono*, por Arias y López, 2018.

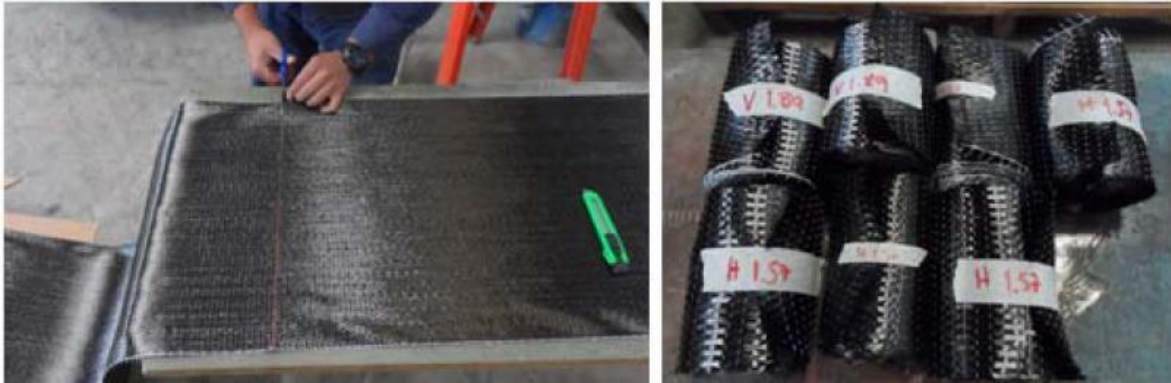
Corte de la fibra de carbono

Nota. La figura muestra la forma en cómo se corta el material de la fibra de carbono antes de ser aplicada. Adaptado de *Comportamiento dinámico de muros de mampostería no estructural reforzados mediante polímeros reforzados con fibra de carbono, CFRP* por Vega, 2015.

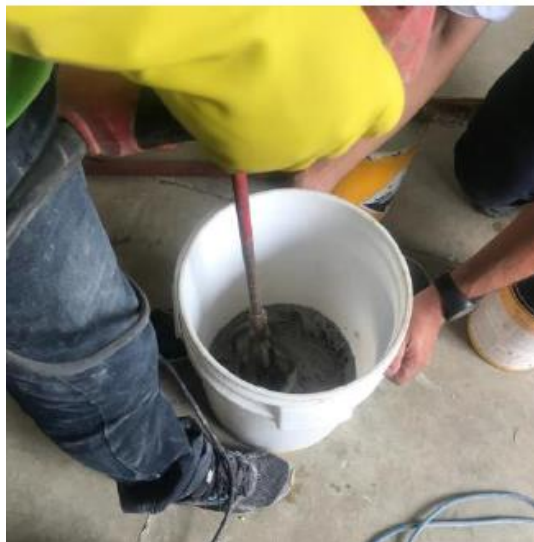
Preparación de la resina epóxica

Nota. La figura da a conocer la preparación de la resina epóxica compuesta por A y B con un mezclador mecánico de baja revoluciones durante cinco minutos. Adaptado de *Análisis comparativo de muros de mampostería reforzada con y sin fibra de carbono*, por Arias y López, 2018.

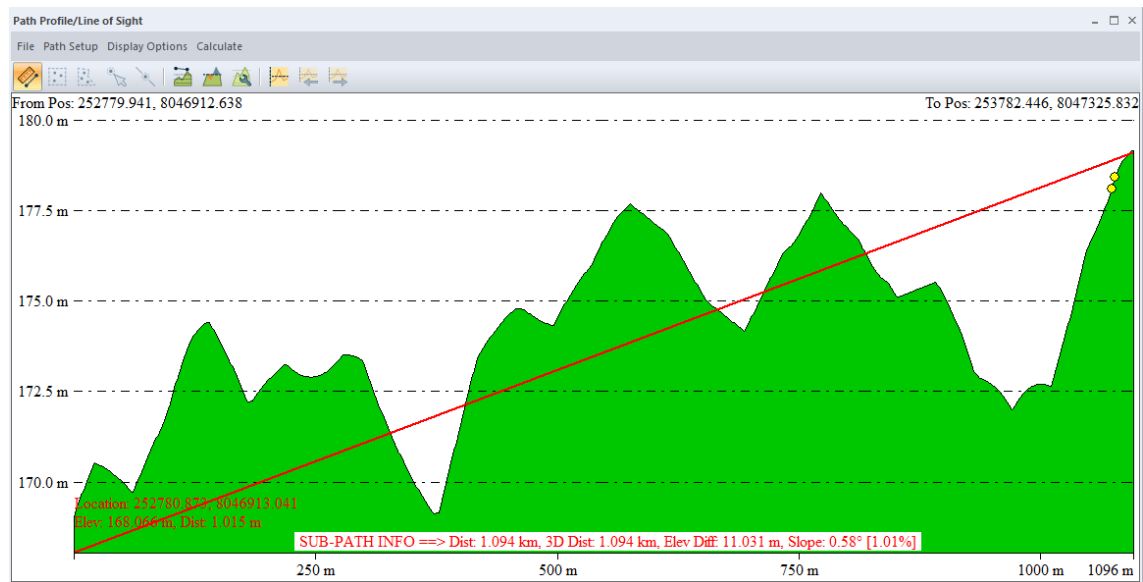
Pendiente de zona de estudio

Nota. La figura muestra el perfil de las curvas de nivel de la del AA.HH. Promuvi IV Nuevo Ilo obteniendo una topografía plana.

La figura 17 da a conocer que la topografía encontrada tiene una pendiente de 1.01% siendo un terreno plano.

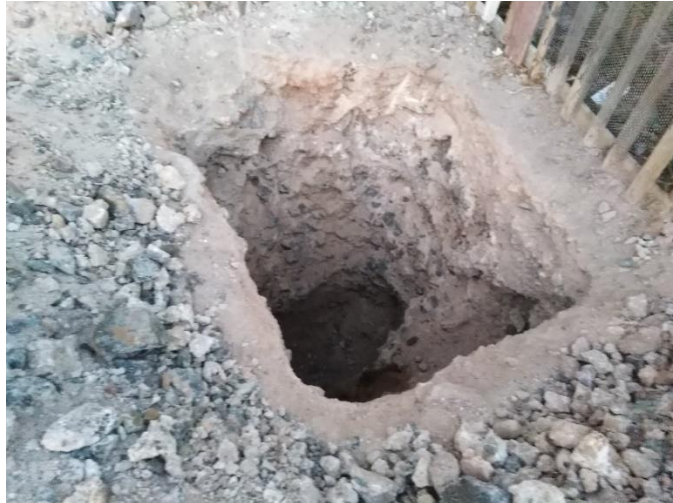
Calicata Cn-01

Nota. La figura muestra la calicata para determinar el tipo de suelo en el AA.HH. Promuvi IV Nuevo llo

Posteriormente se marcó la delimitación de la calicata según se muestra en la figura 19, luego se excavo a una profundidad aproximadamente de 1.55 m para determinar de tipo de suelo y por resultante extraer diferentes muestras para análisis en el laboratorio según los estratos visualizados en el perfil de la excavación.

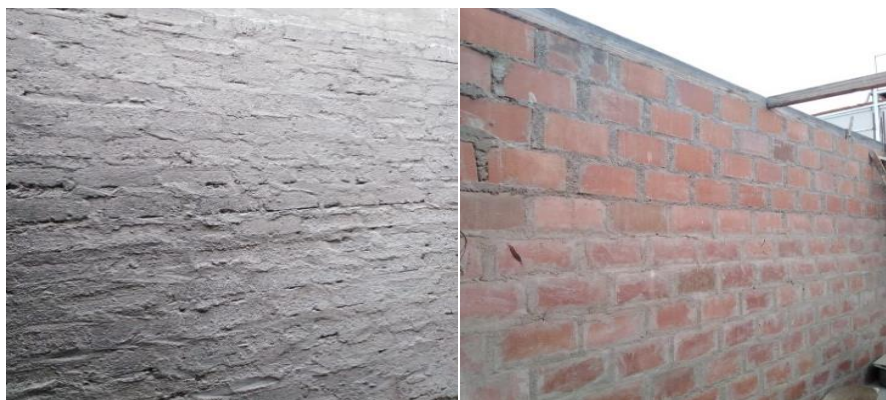
Unidades de albañilería en zona de estudio

Nota. La figura muestra la identificación de las unidades de albañilería como ladrillo artesanal de concreto y ladrillo King Kong de 18 huecos de arcilla.

Respecto a las unidades de albañilería se verifico previamente la existencia del uso de ladrillo artesanal de concreto en el primer piso y ladrillo King Kong de 18 huecos a partir del segundo nivel en las viviendas autoconstruida (véase figura 21).

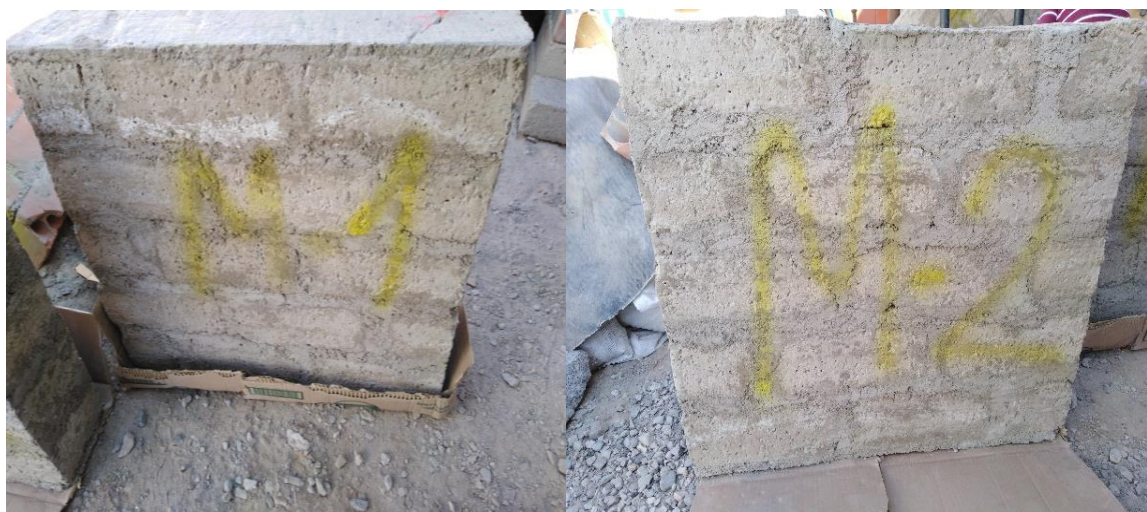
Muretes para ensayo diagonal de albañilería

Nota. La figura muestra los muretes de la unidad de albañilería ladrillo artesanal de concreto para ensayo.

Es por ello por lo que se elaboró muretes y pilares para conocer su resistencia a compresión de la unidad de albañilería de concreto, teniendo las siguientes dimensiones como se exhibe en la figura 22.

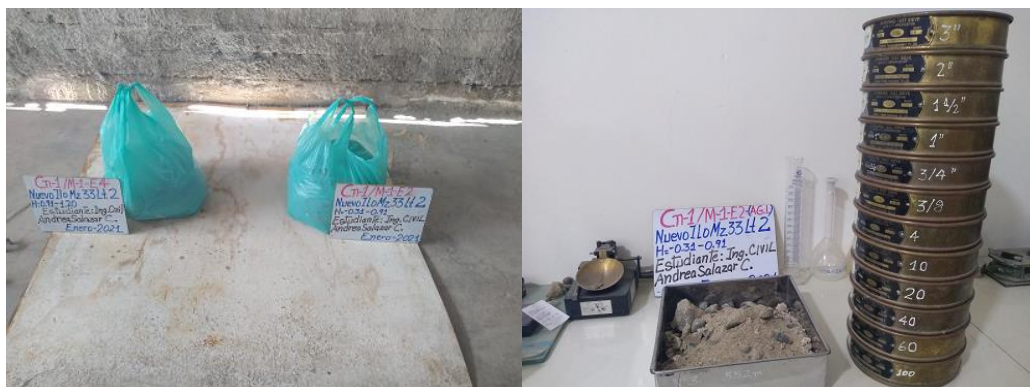
Muestras para la clasificación de suelo

Nota. La figura muestra aquellas muestras extraídas de la zona de excavación y el tamizado para la granulometría.

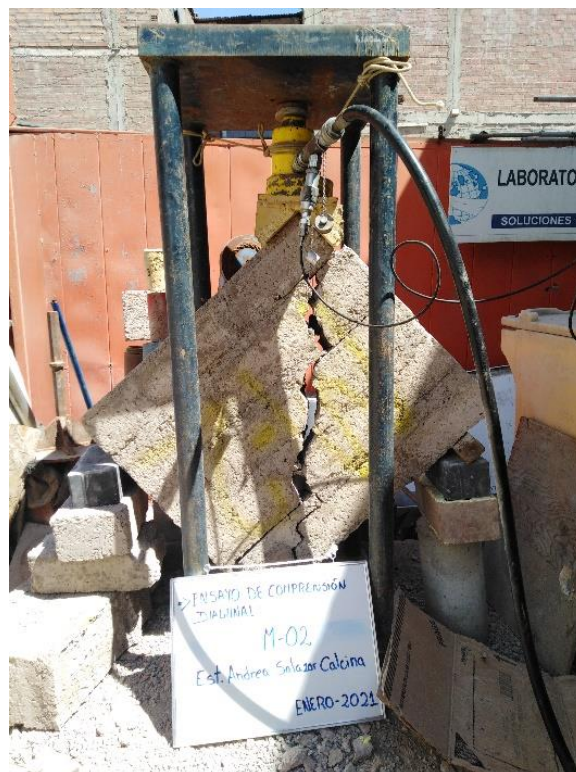
Ensayo de compresión diagonal

Nota. La figura muestra la rotura del prisma de albañilería con ladrillo artesanal de concreto.

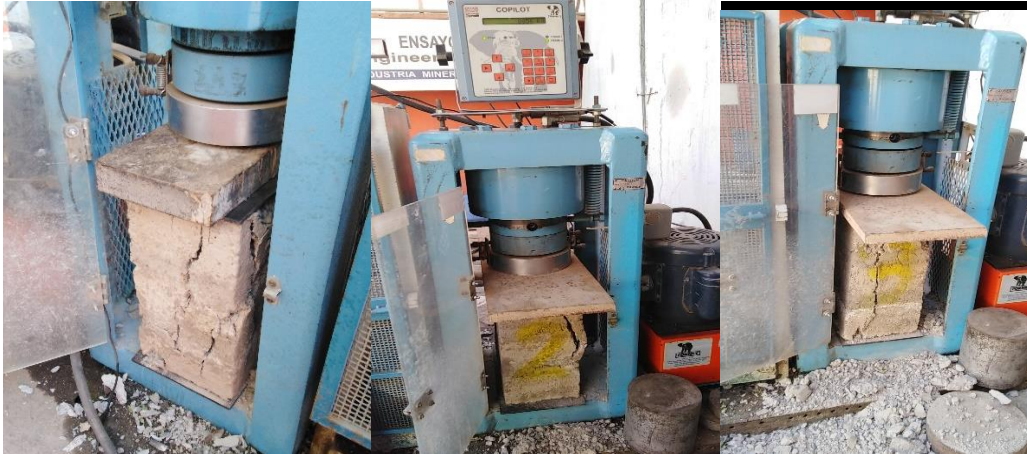
Ensayo de compresión axial

Nota. La figura muestra el ensayo de compresión axial en la pila de albañilería artesanal de concreto.

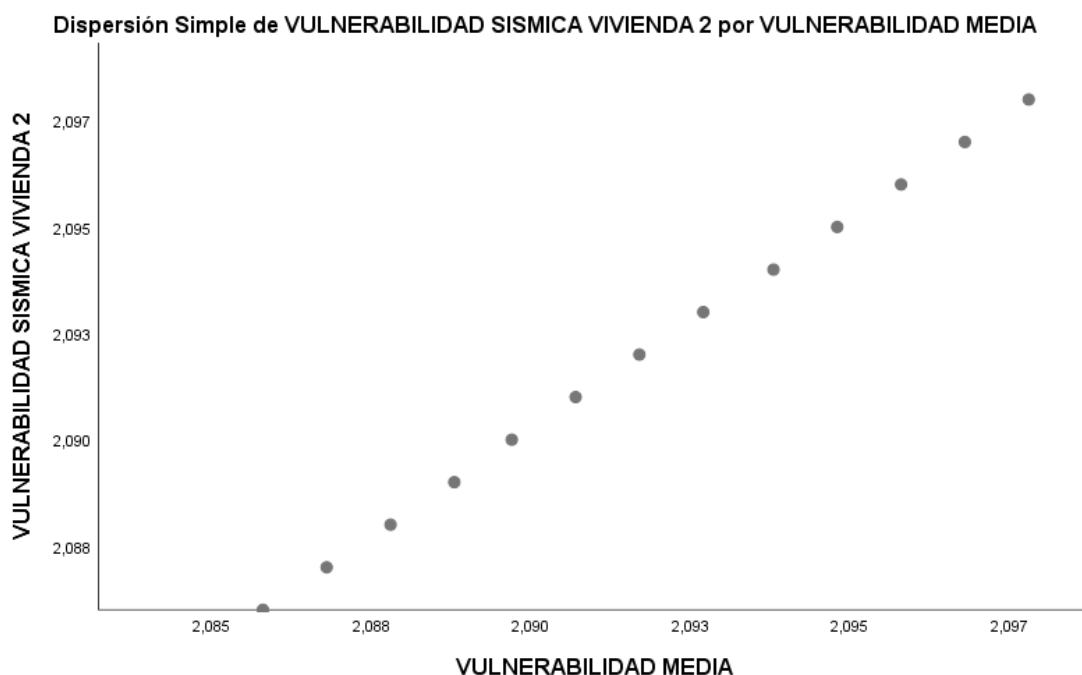
Diagrama de dispersión vulnerabilidad vivienda 2

Nota. La figura 55 muestra el diagrama de dispersión de los valores obtenidos en la vivienda 2.

Con una probabilidad de error de 4.0665E-37 y 2.2354E-22 se toma la hipótesis del investigador.

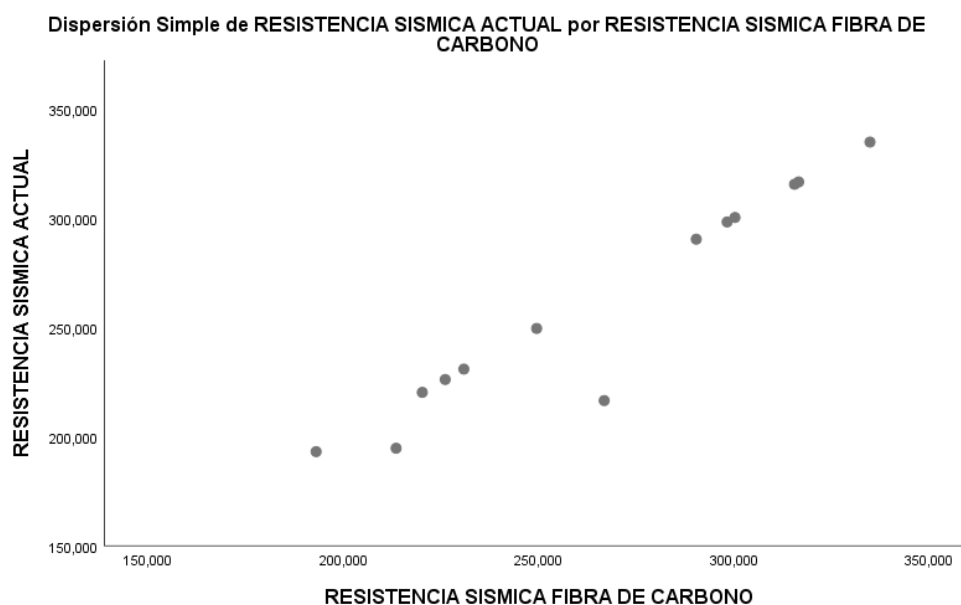
Diagrama de dispersión resistencia sísmica.

Nota. La figura 57 muestra el diagrama de dispersión de los valores obtenidos de la resistencia sísmica.

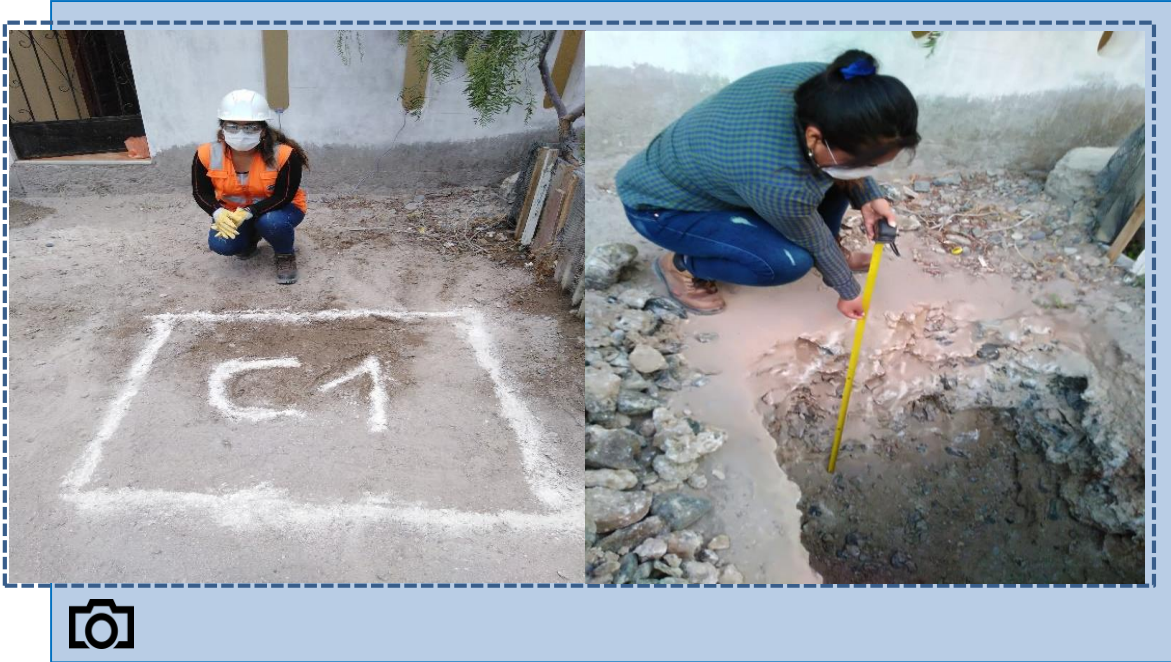
Fotografía 01. Excavación de la Calicata para el estudio de suelo

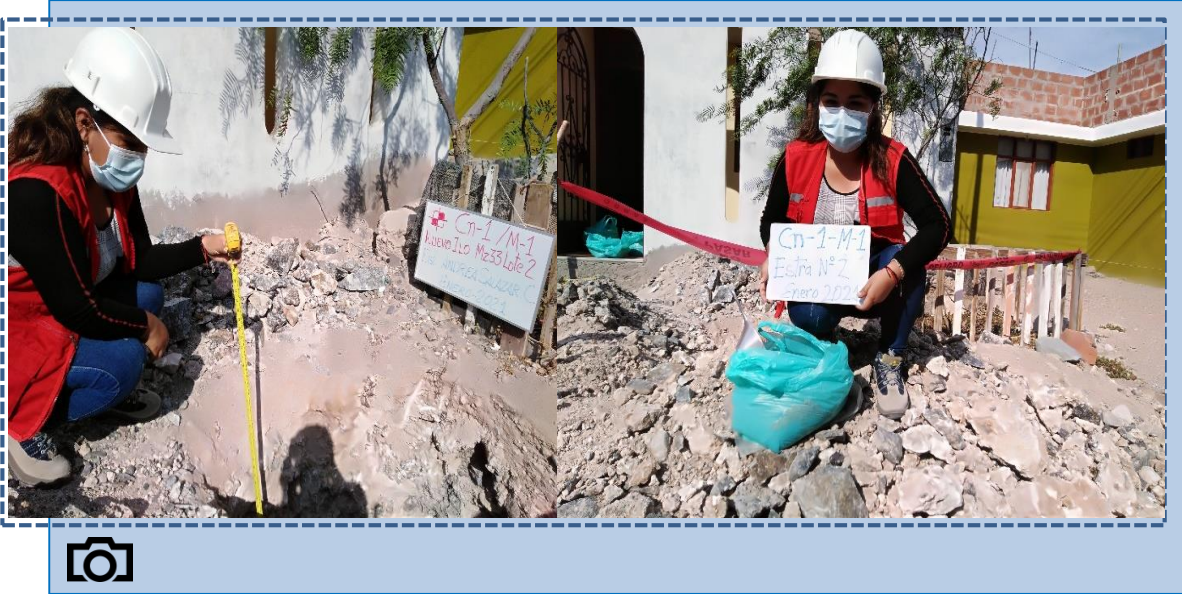
Fotografía 02. Medición y extracción de muestras para los ensayos en laboratorio de suelo.

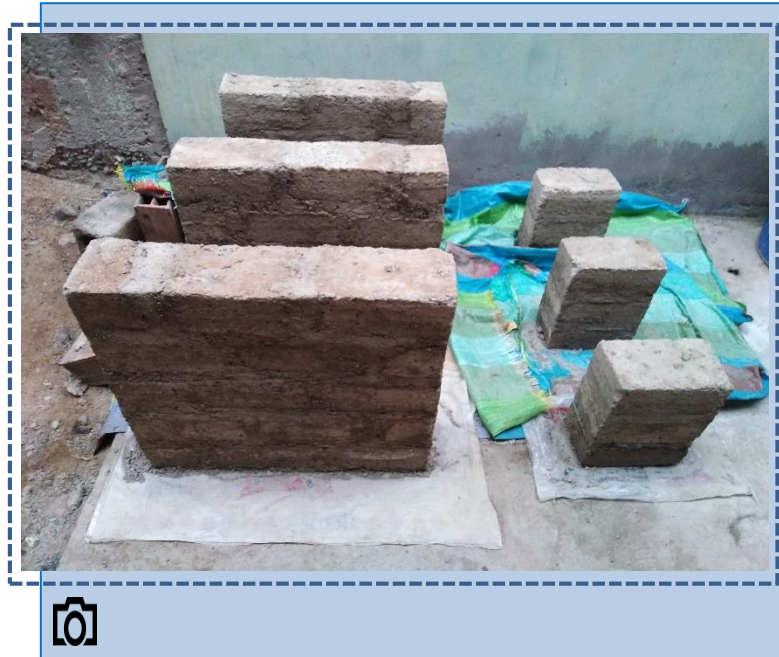
Fotografía 03. Elaboración de muretes y pilas para el ensayo de albañilería.

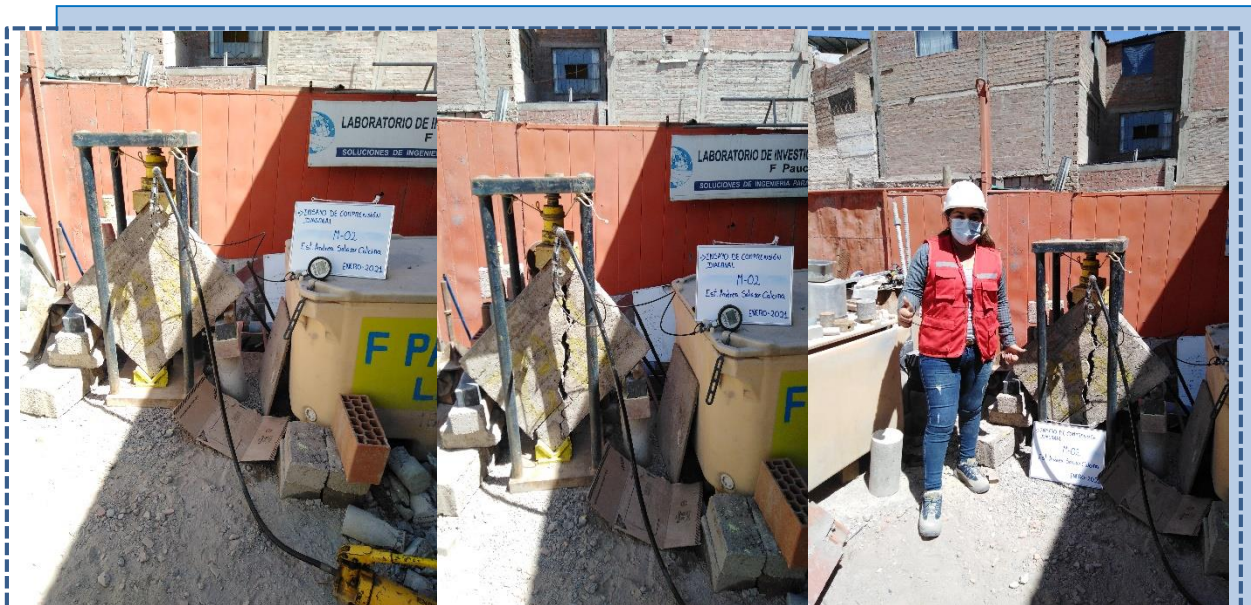
Fotografía 05. Ensayo de Compresión diagonal en murete

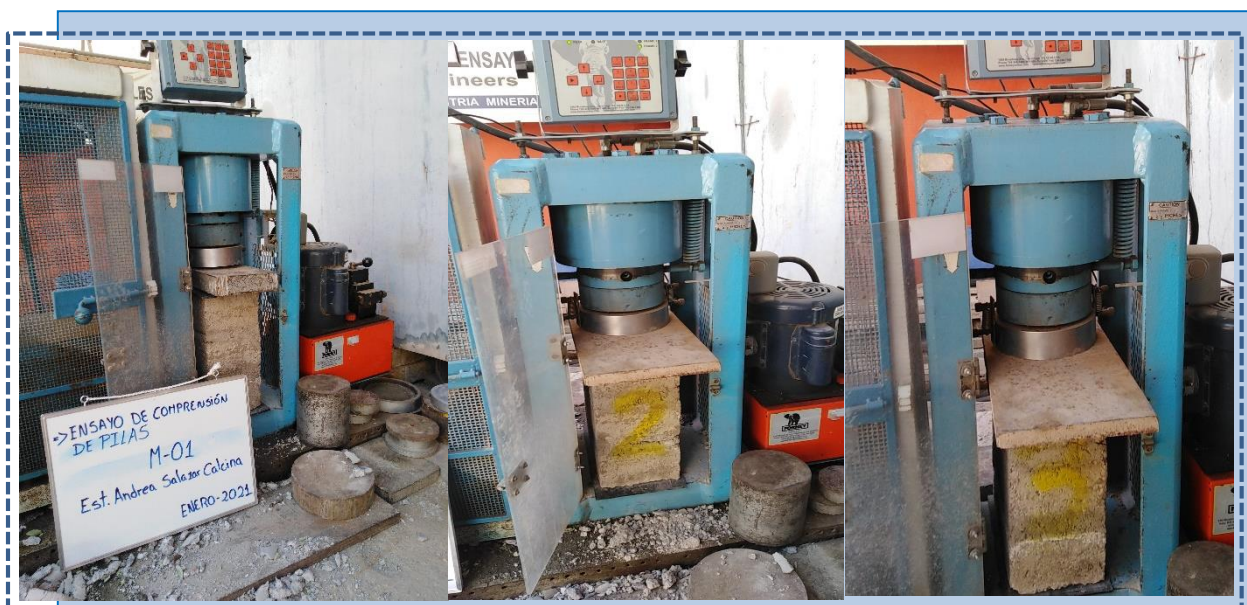
Fotografía 06. Ensayo de Compresión axial en pilas.
