“Reforzamiento de una vivienda autoconstruida mediante la  
evaluación estructural Método FEMA 154, Canto Rey - San Juan de  
Lurigancho 2020”

TESIS PARA OBTENER EL TÍTULO PROFESIONAL DE:

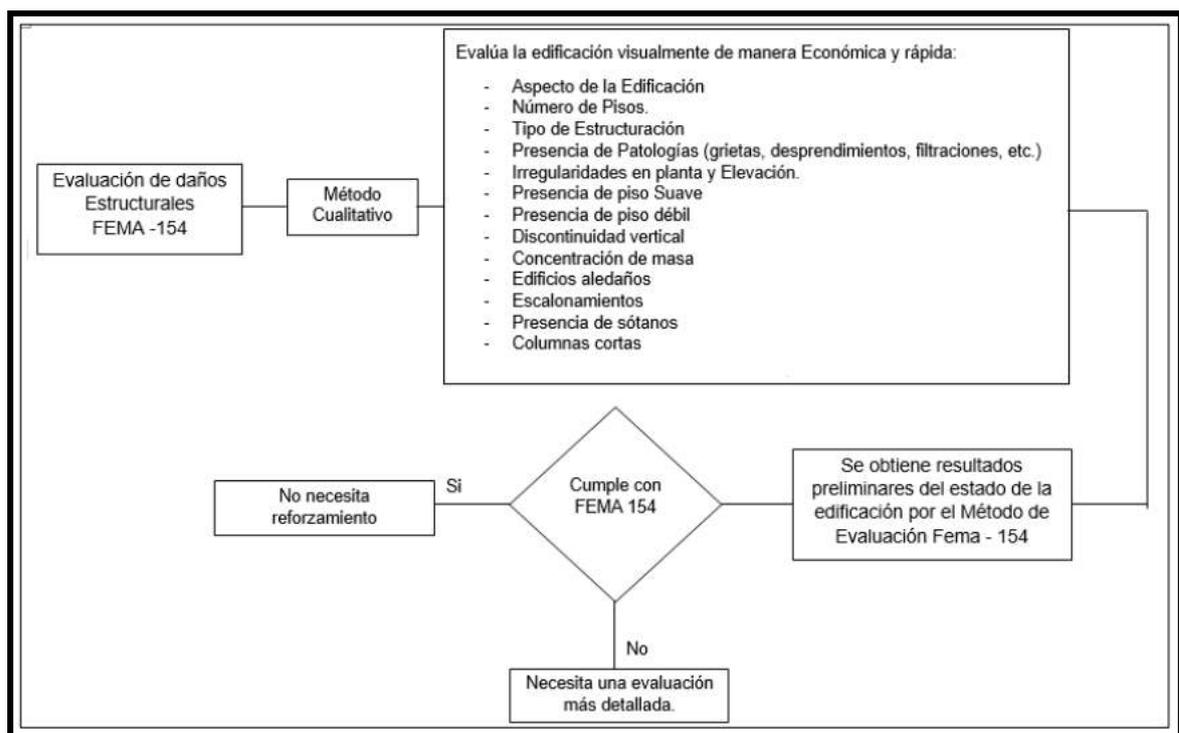
Figura 1. Esquema del análisis de daños estructurales por la metodología FEMA 154

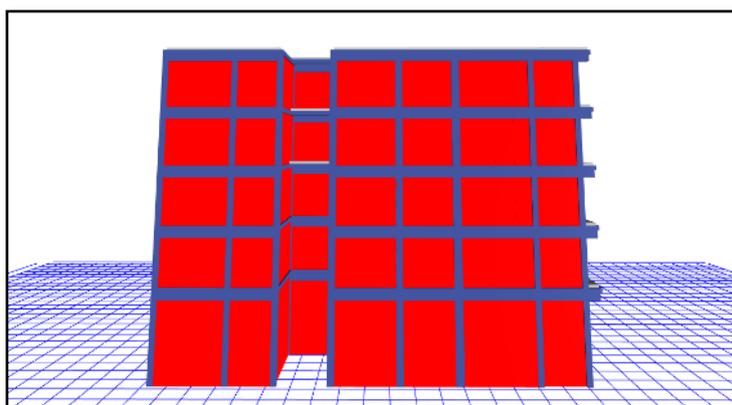
Se va a considera este tipo de irregularidad en altura cuando existe desalineamiento de los elementos que soportan fuerzas de corte, como podemos apreciar en la imagen no existe ningún tipo de desalineamiento, para lo cual se descarta este tipo de irregularidad.

Figura 4. Vivienda de albañilería en vista lateral

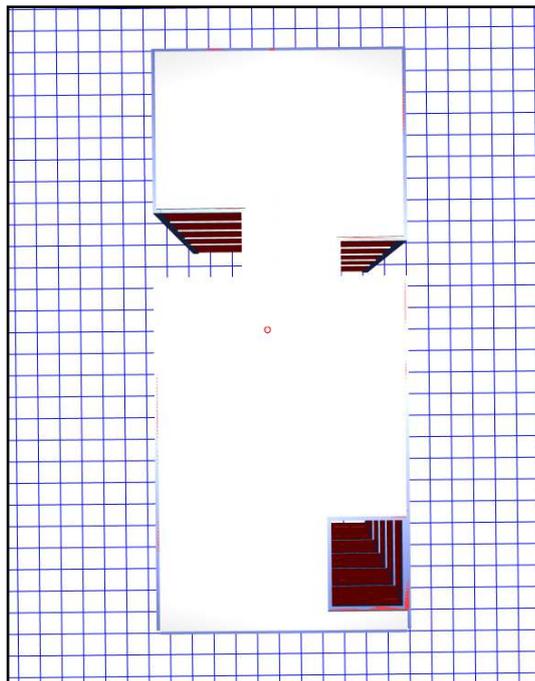
*Figura 5.* Vivienda de albañilería vista en planta

Como se observa no se presenta irregularidad en esquina entrante, ya que ninguna dimensión en ninguna dirección en el análisis es mayor al 20% de la dimensión total en planta.

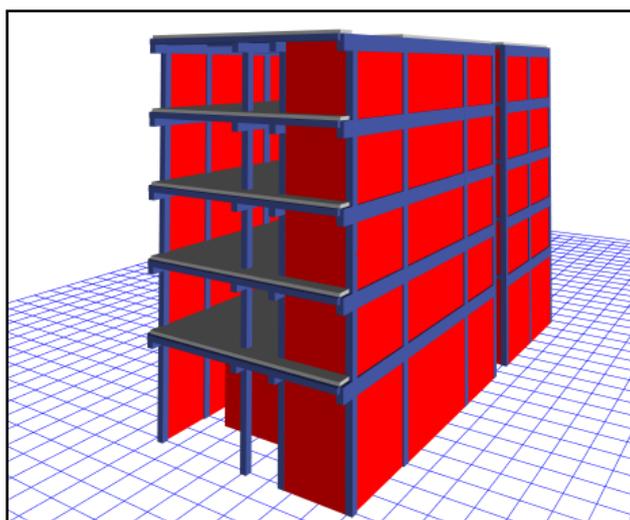
*Figura 6.* Vivienda de albañilería con continuidad de diafragmas

La vivienda en análisis no presenta este tipo de irregularidad ya que no tiene discontinuidades abruptas, o variaciones en rigidez, incluyendo aberturas mayores al 50% del área bruta del diafragma.

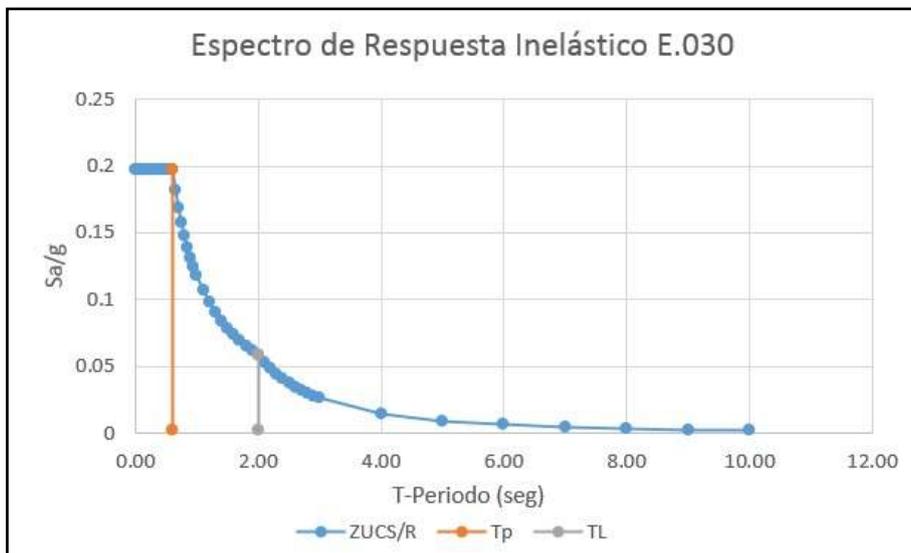
Figura 8. Espectro de respuesta para X e Y

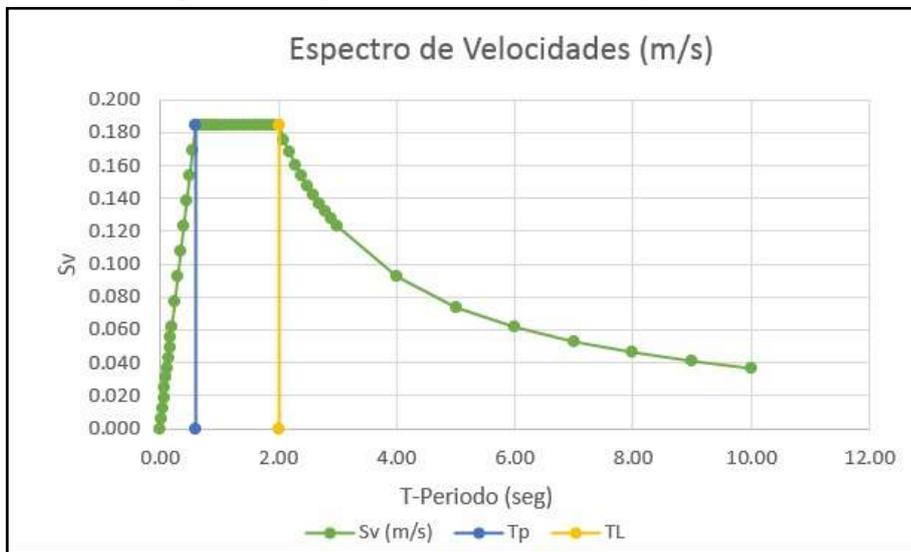
Figura 9. Espectro de velocidades para X e Y

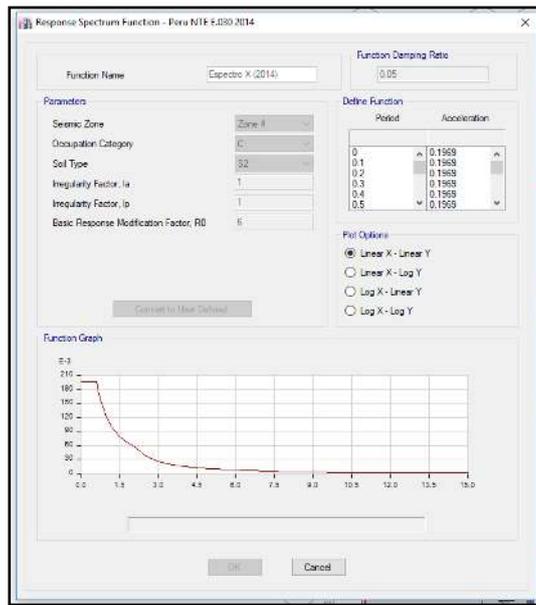
Figura 11. Asignación del espectro de respuesta al software

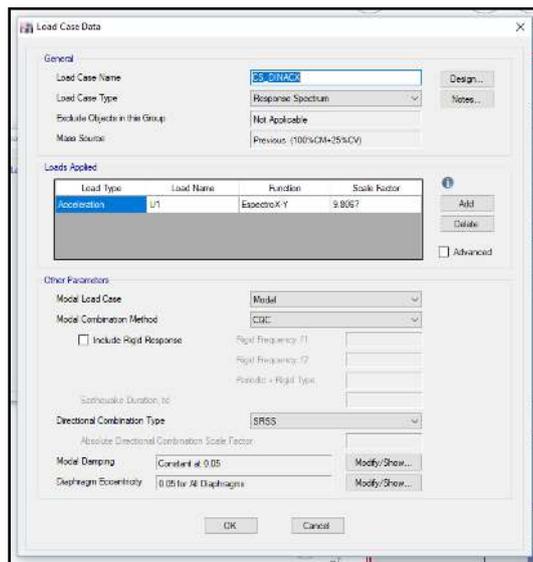
Figura 12. Asignación del factor escala al software

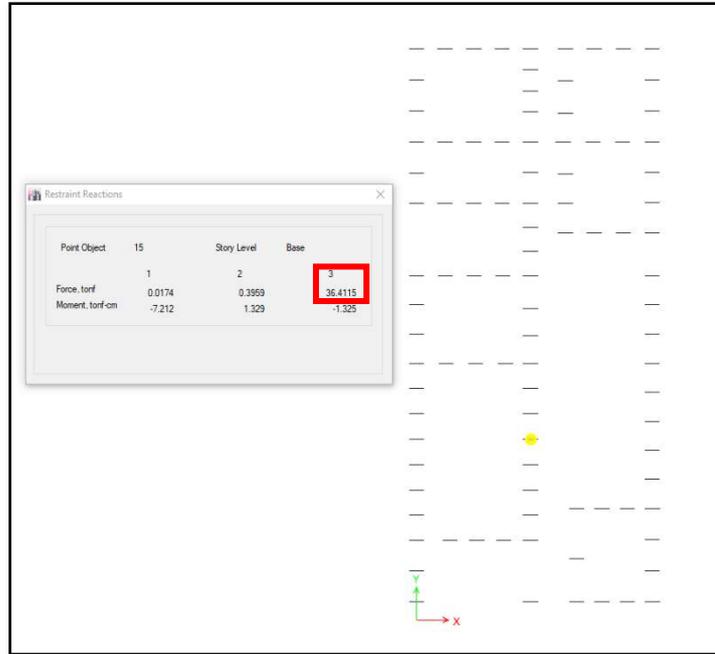
*Figura 13. Carga axial más crítica*

Según el plano verificamos las cargas axiales de la vivienda en la cual escogeremos el más crítico para poder diseñar la zapata.

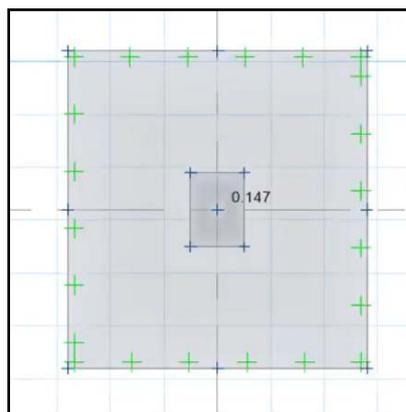
*Figura 14. Chequeo por punzonamiento*

Como observamos el punzonamiento está por debajo de 1, por lo tanto está cumpliendo.

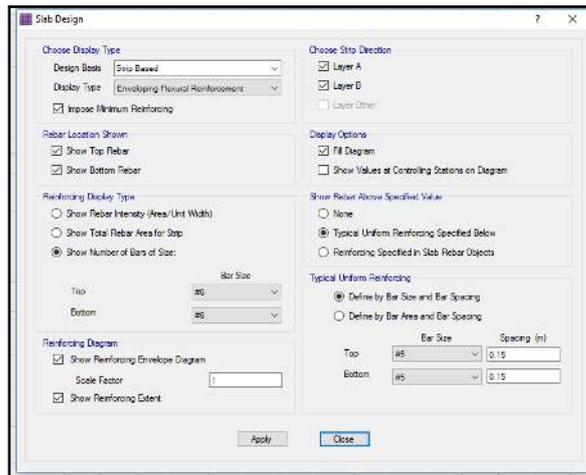
Figura 16. Acero colocado

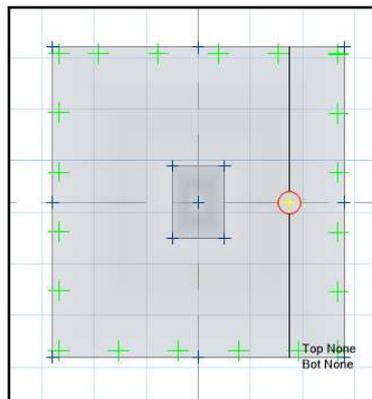
Figura 17. Acero suficiente

Observamos que ya tenemos un acero mínimo que tenemos que considerar, por lo tanto se usara Ø5/8" @0.15m

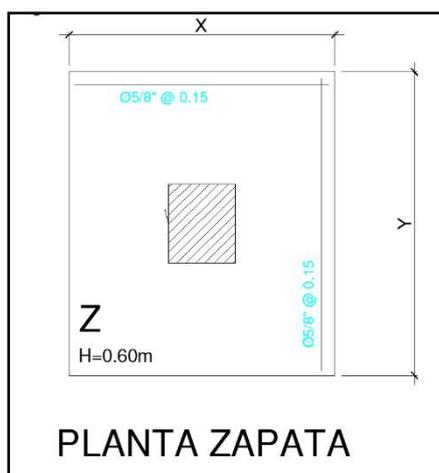
Figura 18. Planta zapata con acero dimensionado

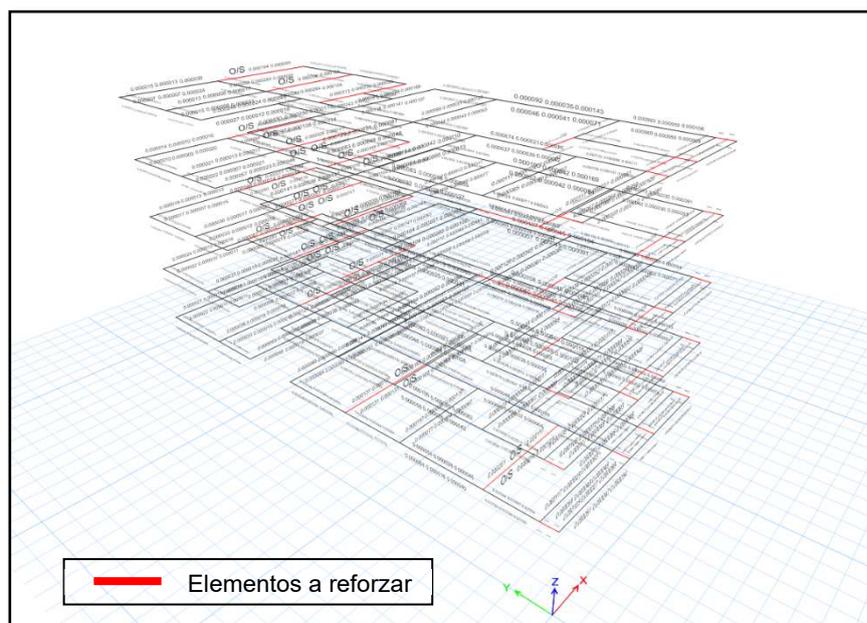
La presente descripción corresponde propiamente a determinar el reforzamiento de los elementos en vigas obtenidos en el proceso de evaluación de la vivienda de albañilería. En vista que la estructura falla tenemos que reforzar para ello tenemos que agregar o aumentar secciones.

Figura 22. Vivienda sin reforzar sus vigas

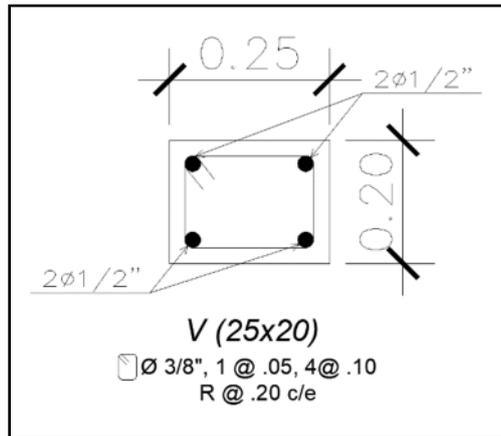
La viga que falla es la V (25x20) con aceros de 1/2" existentes como se observan en la figura 14.

Figura 23. Sección de viga existente V (25x20)

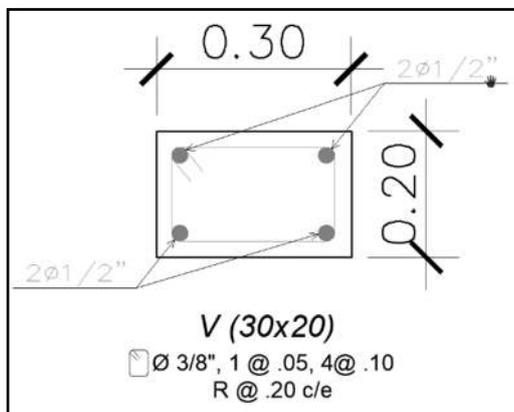
Figura 24. Sección de viga existente V (30x20)

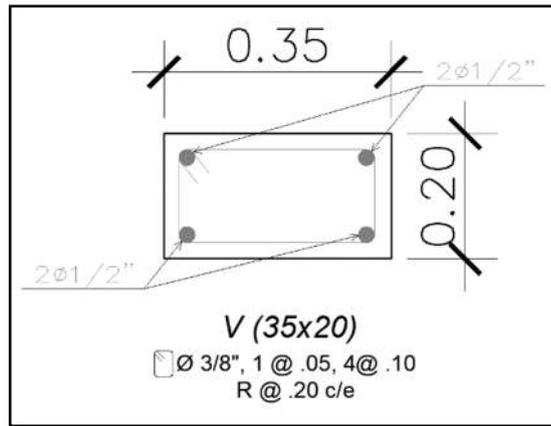
Figura 25. Sección de viga existente V (35x20)

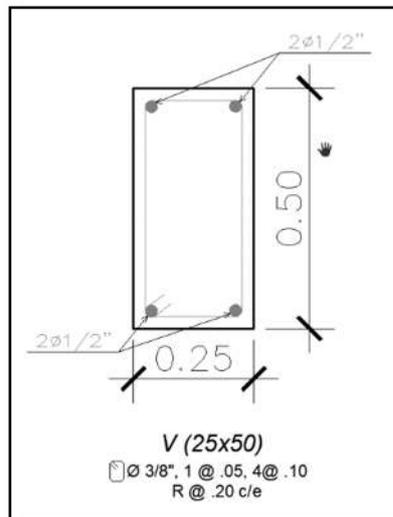
Figura 26. Sección de viga existente V (25x50)

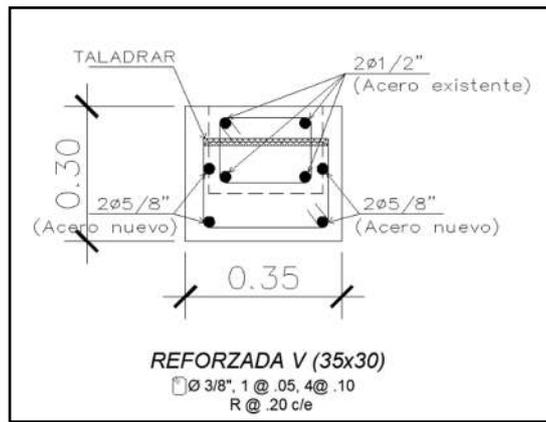
Se preparará previamente el concreto de las bases de los apoyos utilizando pegamento epóxido para concreto nuevo y concreto antiguo. El  $f'_c >$  diseño existente.

Figura 27. Sección de viga reforzada V (35x30)

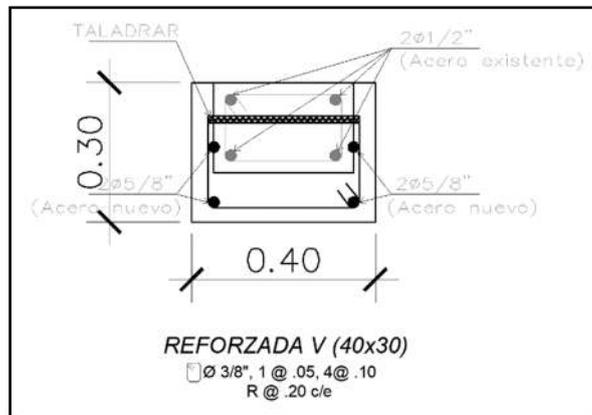
Figura 28. Sección de viga reforzada V (40x30)

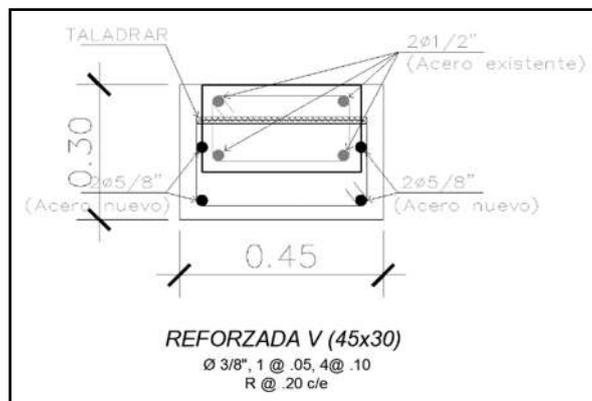
Figura 29. Sección de viga reforzada V (45x30)

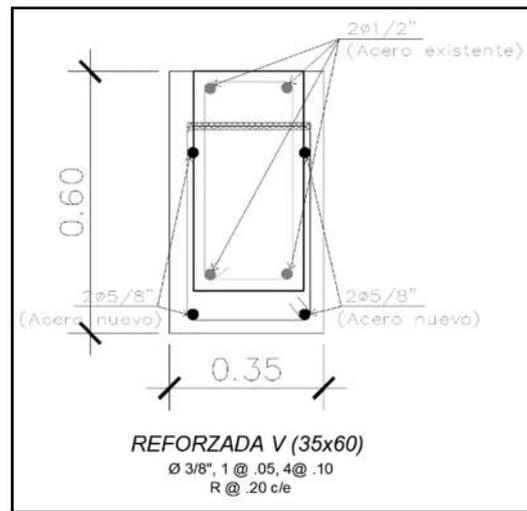
Figura 30. Sección de viga reforzada V (35x60)

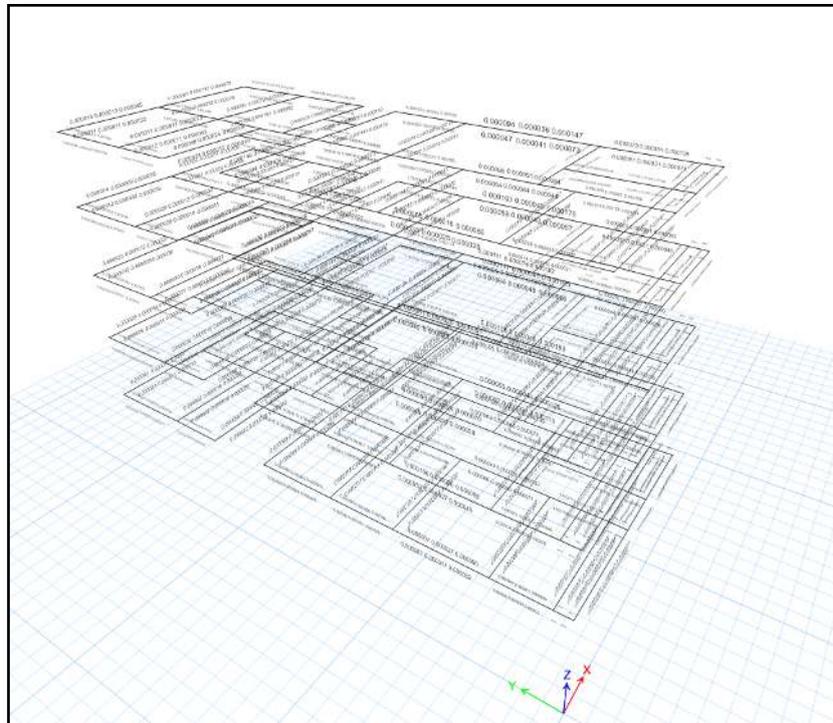
Como se observa, la vivienda ya se encuentra reforzada con el encamisado que se propuso en sus vigas.

Figura 31. Vivienda reforzada sus vigas

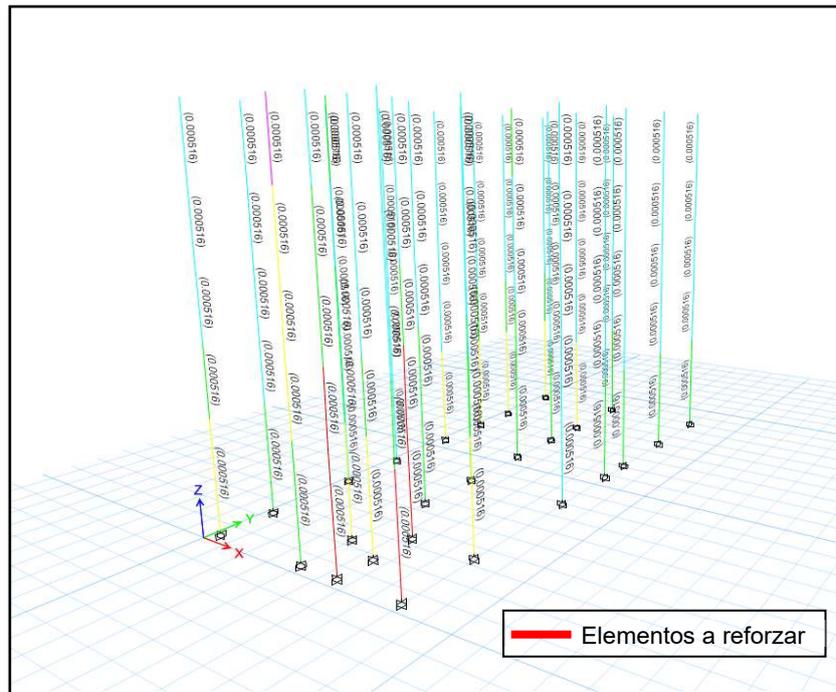
La presente descripción corresponde propiamente a determinar el reforzamiento de los elementos en columnas obtenidos en el proceso de evaluación de la vivienda de albañilería. En vista que la estructura falla tenemos que reforzar para ello tenemos que agregar o aumentar secciones.

Figura 32. Elementos de columnas a reforzar

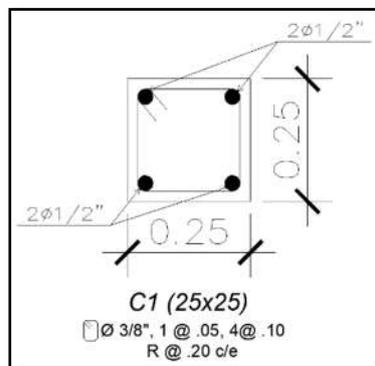
Las columnas que fallan son la C1 (25x25) y C2 (25x35) con aceros de 1/2" existentes como se observan en la figura 17.

Figura 33. Sección existente C1 (25x25)

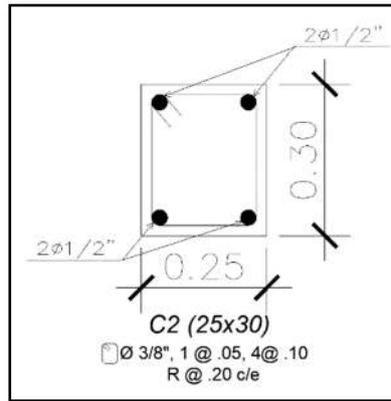
Figura 34. Sección existente C2 (25x30)

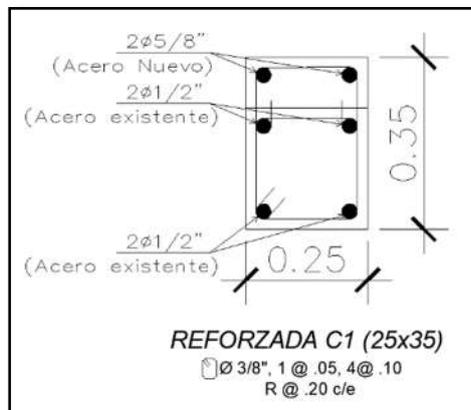
Se calculó cuantas varillas se va a considerar en el encamisado de las dos columnas como se muestra en las figuras siguientes.

Figura 35. Columna reforzada C1 (25x35)

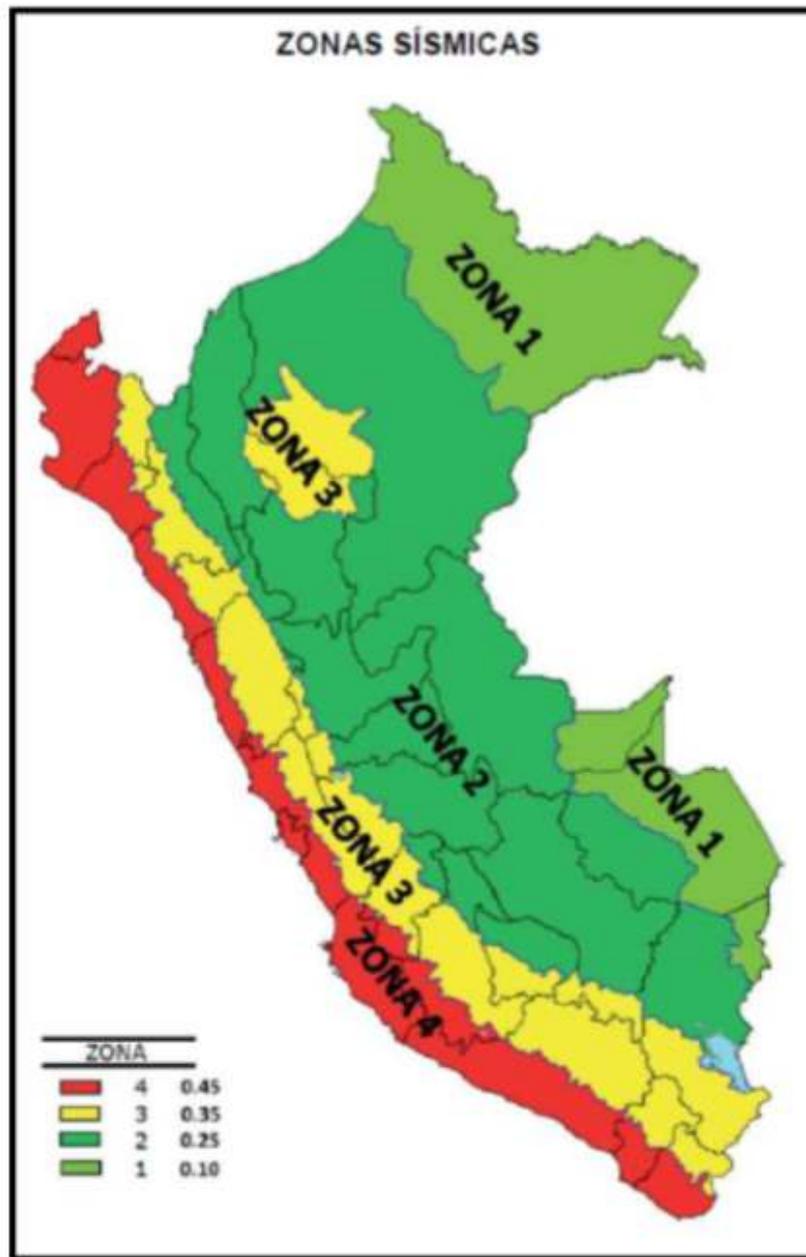
FIGURA N° 1 – MAPA DE ZONIFICACIÓN SÍSMICA DEL PERÚ,  
Según el Reglamento Nacional de Edificaciones  
o Norma Técnica de Edificación E.030 Diseño Sísmoresistente.

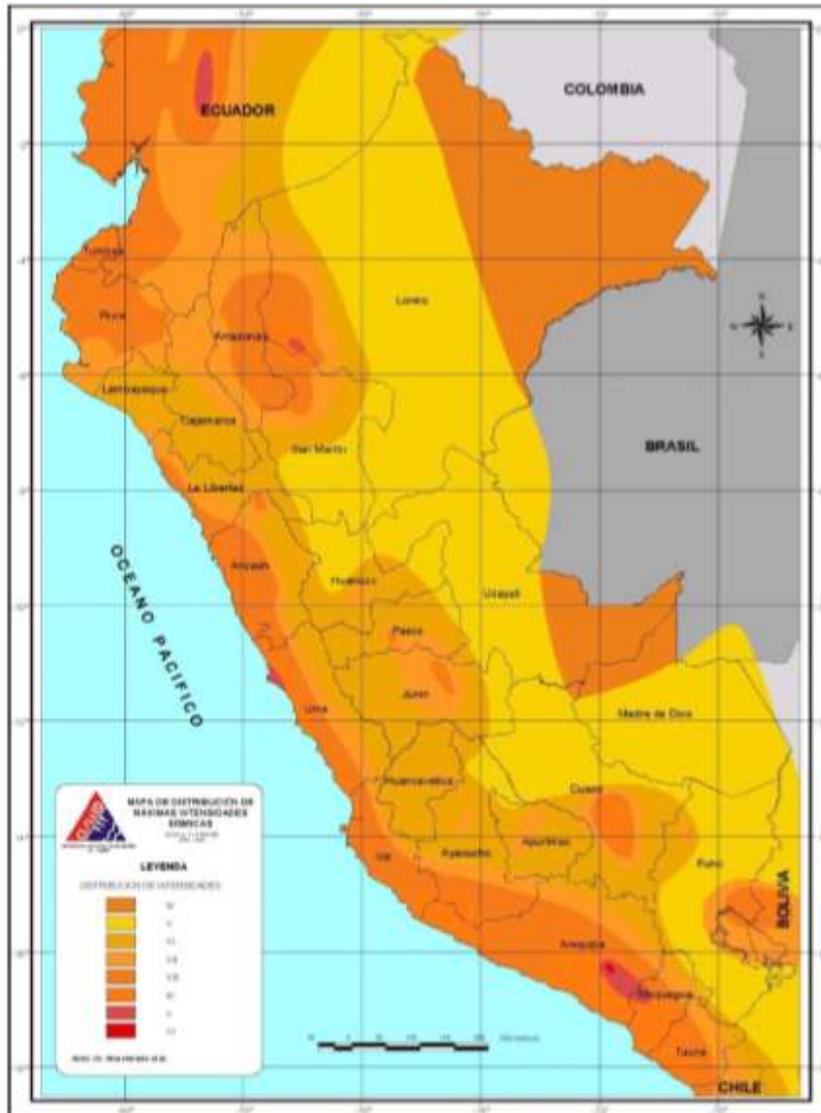
**FIGURA N° 2 – MAPA DE DISTRIBUCIÓN DE MÁXIMAS INTENSIDADES SÍSMICAS**  
(Alva et., al, CISMID)

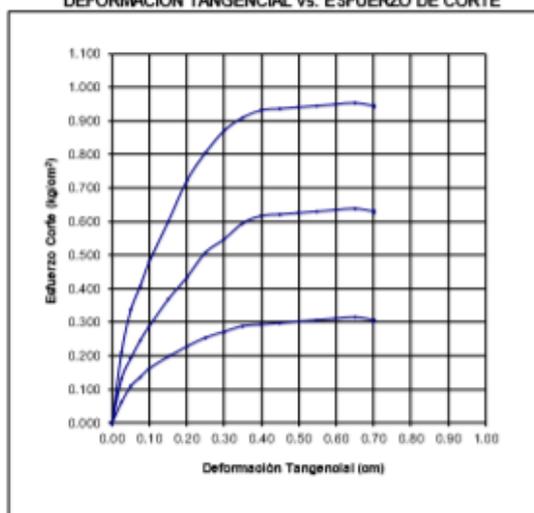
**DEFORMACION TANGENCIAL vs. ESFUERZO DE CORTE**

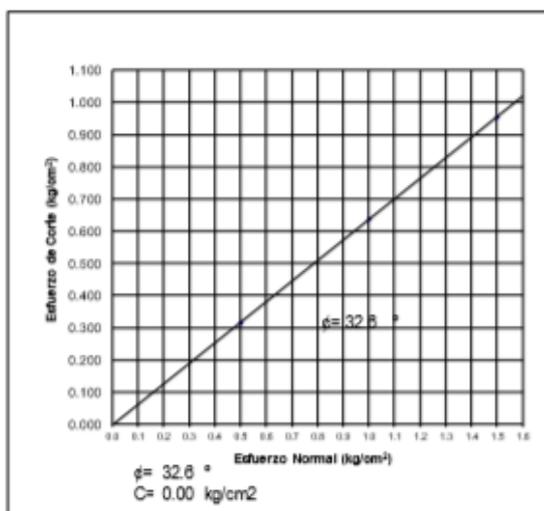
**ESFUERZO NORMAL vs. ESFUERZO DE CORTE**
