Evaluación del pavimento flexible por el método PCI, calle rio
Perene 800 metros del distrito de Ate, Lima, 2019

TESIS PARA OBTENER EL TÍTULO PROFESIONAL DE:

Ingeniero Civil.

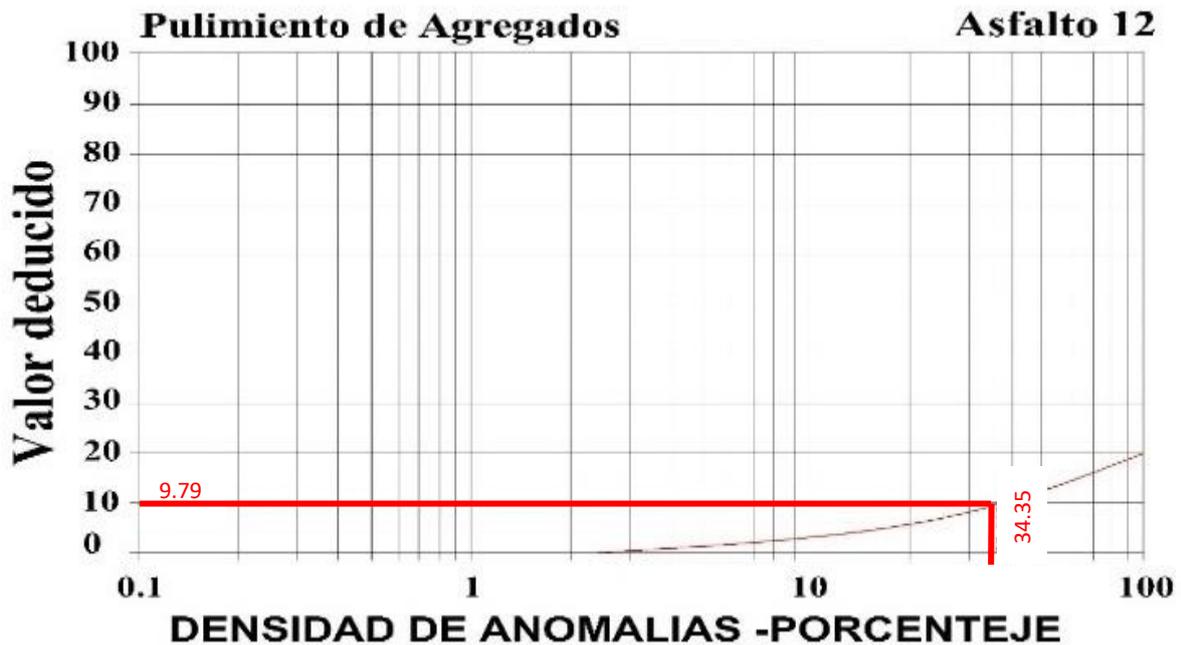
Figura 2: Abaco, intersección de Densidad/Curva H.

De esta manera obteniendo el Valor Deducido 9.97

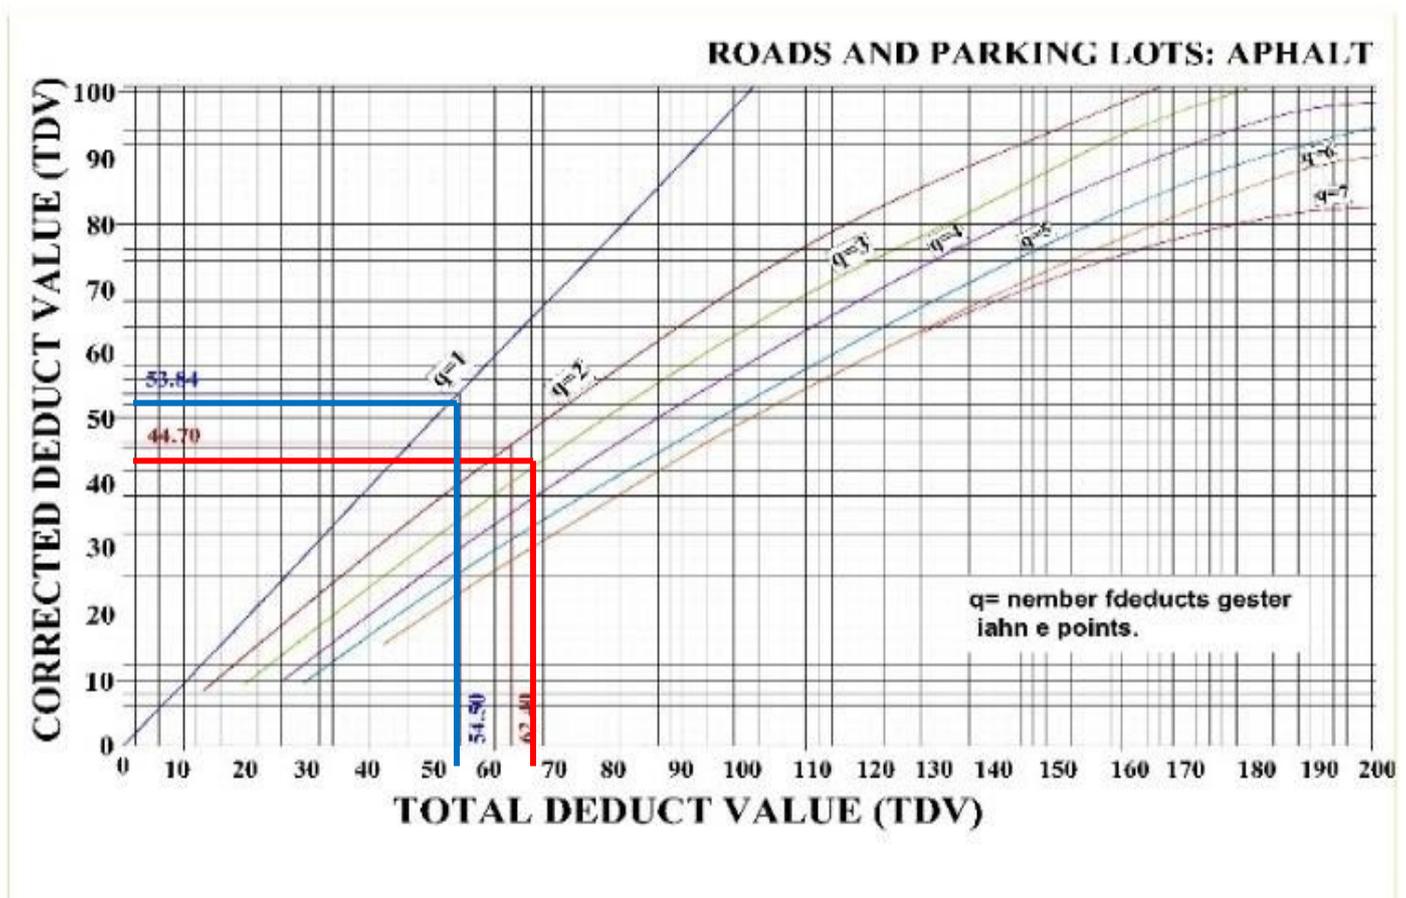
Figura 3: Valores Deducidos Corregidos

Colocamos el total de la suma de los valores deducidos que corresponden a q donde calculamos en el eje horizontal para este caso es de acuerdo al $q = 2$

- Trazamos una línea hasta que se intercepte en el valor $q = 4$.
- Cuando se intersecta en el eje horizontal la línea que une al eje vertical donde indica el valor deducido corregido.
- Sabiendo que $q = 1$ un valor deducido de 44.70.
- Con el mismo procedimiento obtenemos para todos los valores

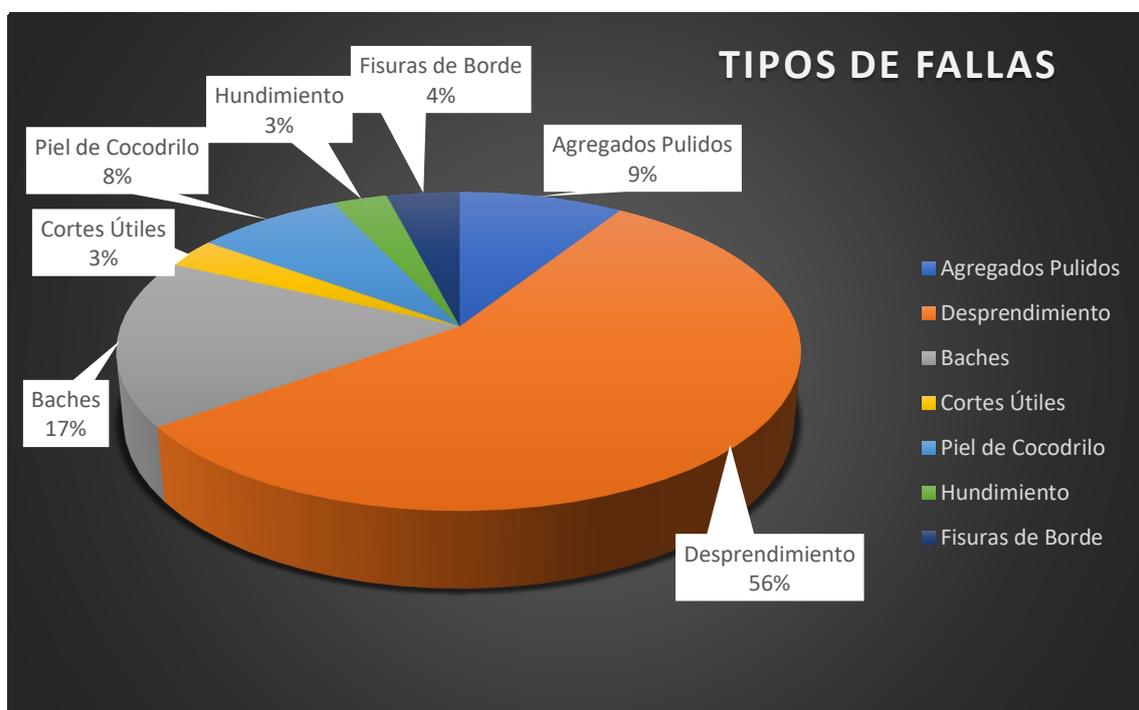
Figura 5: Grafico porcentual de Fallas encontradas

TIPOS DE FALLAS	TOTAL	%
1	Agregados Pulidos	155.77	9
2	Desprendimiento	922.97	56
3	Baches	313.28	17
4	Cortes Útiles	44.89	3
5	Piel de Cocodrilo	100.37	8
6	Hundimiento	51.2	3
7	Fisuras de Borde	65.21	4
	TOTAL	1695.69	100

De esta manera expresamos el porcentaje de cada una de las fallas suscitadas en el recorrido. Las fallas preponderantes en la vía es el desprendimiento del pavimento con un total de 400.22 m son fallas y con un porcentaje de 56% del total del pavimento. La falla que presenta de menor pronunciamiento son los hundimientos con 42.37 de fallas, y con un porcentaje de 3%

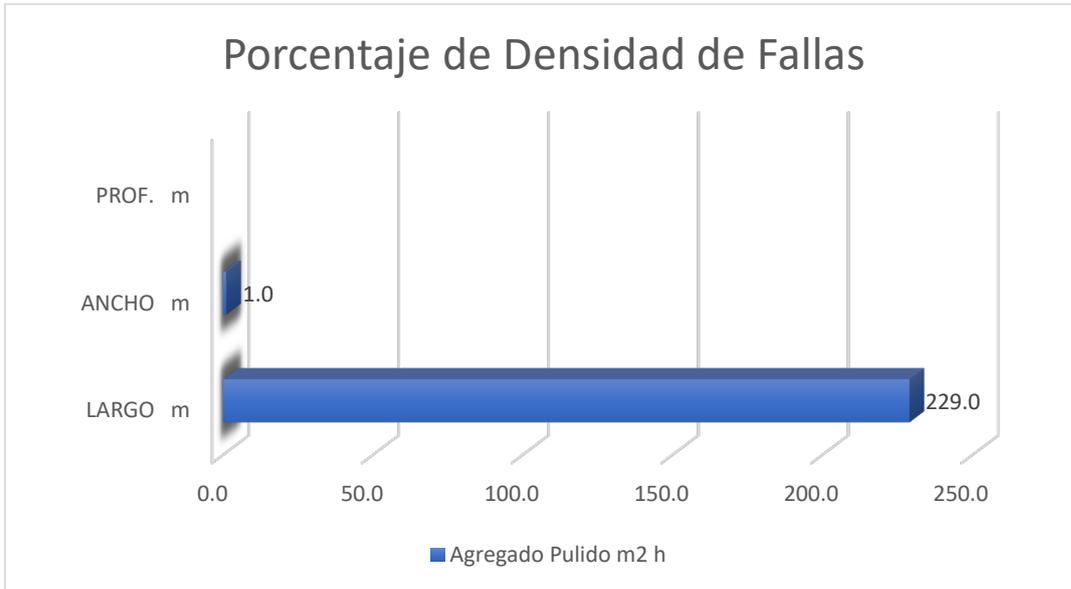
Figura 6: Grafico porcentual de Fallas encontradas en el tramo 01

Tramo 01: Las muestras que se han encontrado en esta muestra, se encuentra en un rango de clasificación excelente al aplicar el valor deducido corregido, como es: Agregado Pulido.

La falla más pronunciada en esta vía fue Agregado Pulido, con un área de 229.0m, un porcentaje de densidad 92.34 y un nivel de severidad medio.

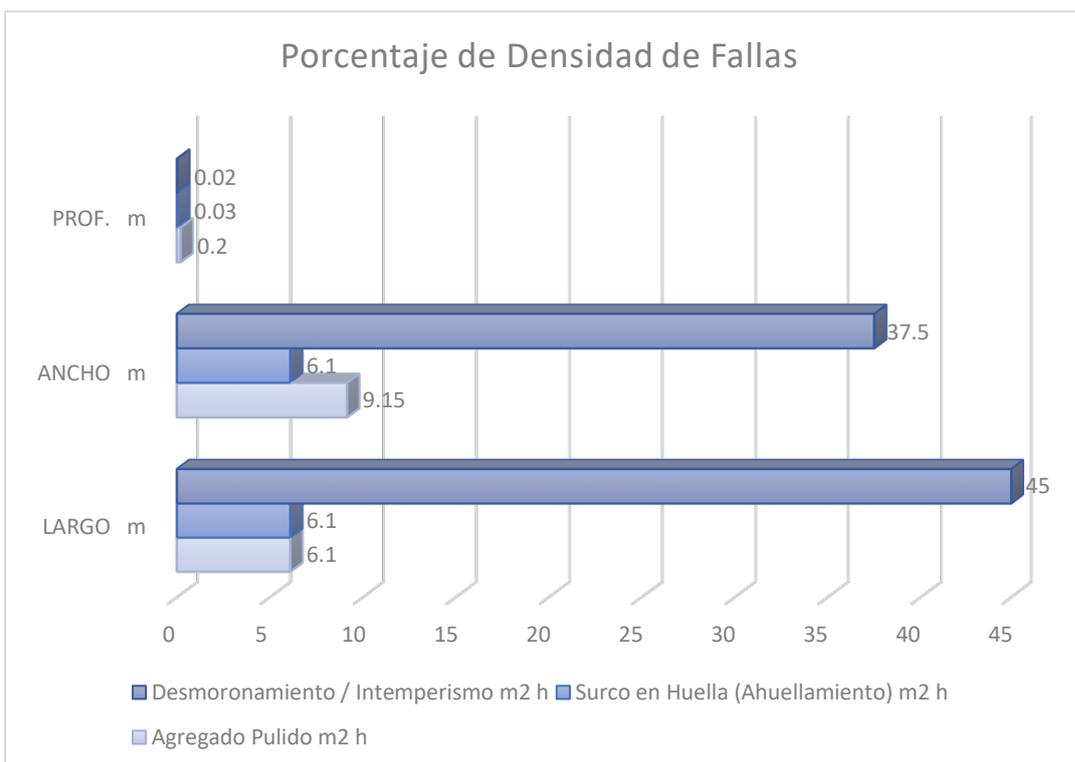
Figura 7: Grafico porcentual de Fallas encontradas en el tramo 02

Tramo 02: Las muestras que se han encontrado en esta muestra, se encuentran en un rango de clasificación fallado al aplicar el valor deducido corregido, como es: Agregado Pulido, Baches y Desprendimiento del Agregado.

La falla con mayor incidencia en esta vía fue Desprendimiento de Agregado, con un área de 82.5m², un porcentaje de densidad 36.07% y un nivel de severidad alto.

Las fallas con menor pronunciamiento son las fallas de Agregado Pulido con un área de 12.2m², un porcentaje de densidad de 6.67% y un nivel de severidad de alto.

El agregado Pulido con un área de 15.3m², un porcentaje de densidad de 6.67% y un nivel de severidad alto.

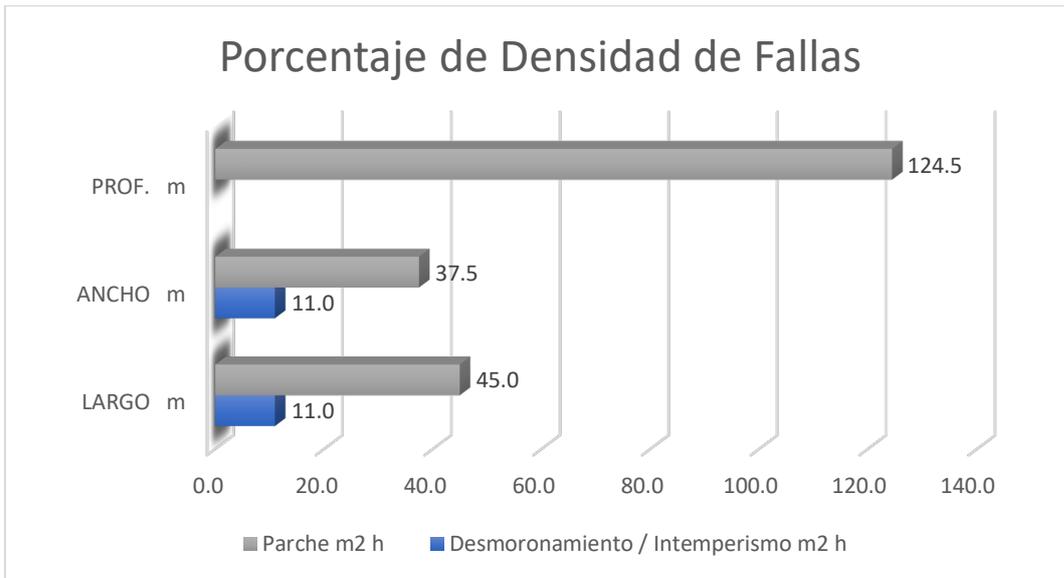
Figura 8: Grafico porcentual de Fallas encontradas en el tramo 03

Tramo 3: se encontraron dos tipos de fallas, las cuales son: Parches y Cortes

La falla de mas consideración es la falla de desprendimiento de Agregado con un área de 207m²,

La falla no tan considerable Parches y Cortes Útiles, con un área de 22m², un porcentaje de

densidad de 9.62% y un nivel de severidad medio.

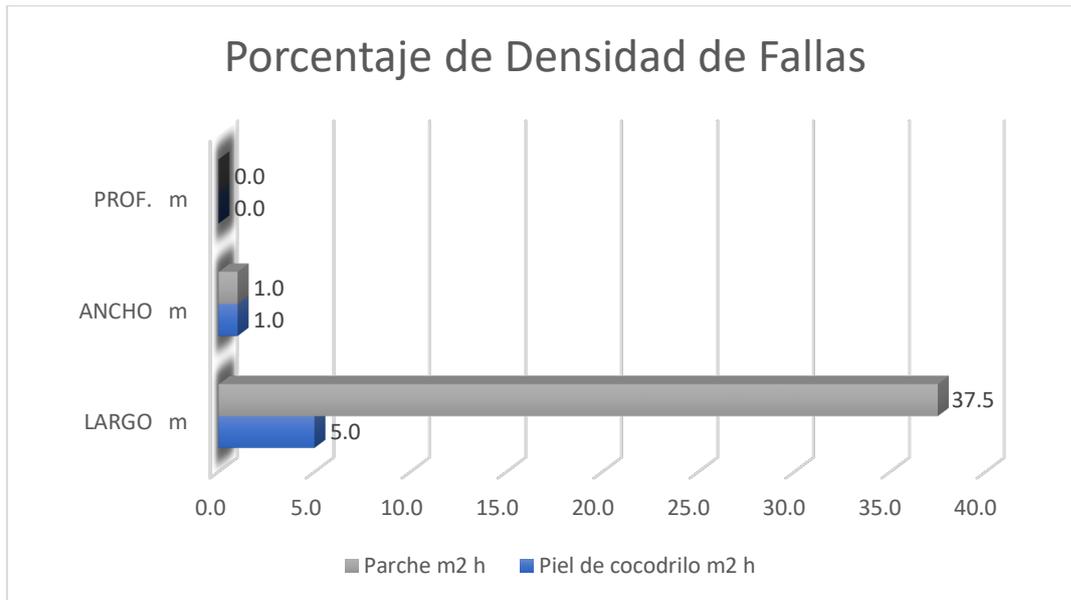
Figura 9: Grafico porcentual de Fallas encontradas en el tramo 04

En la muestra de tramo 4, se encontraron dos tipos de fallas: Piel de Cocodrillo y Abultamiento y Hundimiento.

Las cuales se encontró con mayor consideración de daño al pavimento la falla de Abultamiento y Hundimiento, con un área de 37.5m², con un porcentaje de densidad de 15.39% y un nivel de severidad medio.

La falla de Piel de Cocodrillo, con un área de 5m², tuvo menor consideración con respecto al daño al pavimento con una densidad de 2.19% y un nivel de severidad alto.

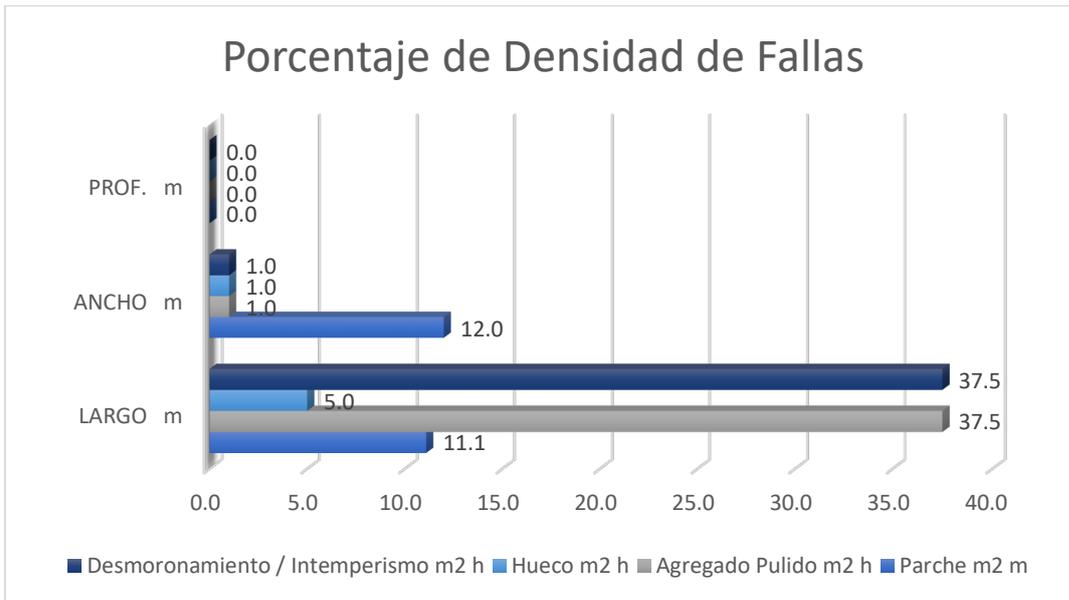
Figura 10: Grafico porcentual de Fallas encontradas en el tramo 05

En la muestra tramo 5, se encontraron varias fallas que logran afectar al pavimento, entre ellas son: Parche , cortes útiles, Agregado pulido, Baches, Desprendimiento de Agregado. Entre estas fallas las de mayor consideración es la de Agregado Pulido, con un área de 75m², con una densidad de 37.16% y un nivel alto de severidad.

La falla con menor consideración es el Desprendimiento de Agregado, con un área de 15m², con una densidad de 6.56% y un nivel de severidad de alto.

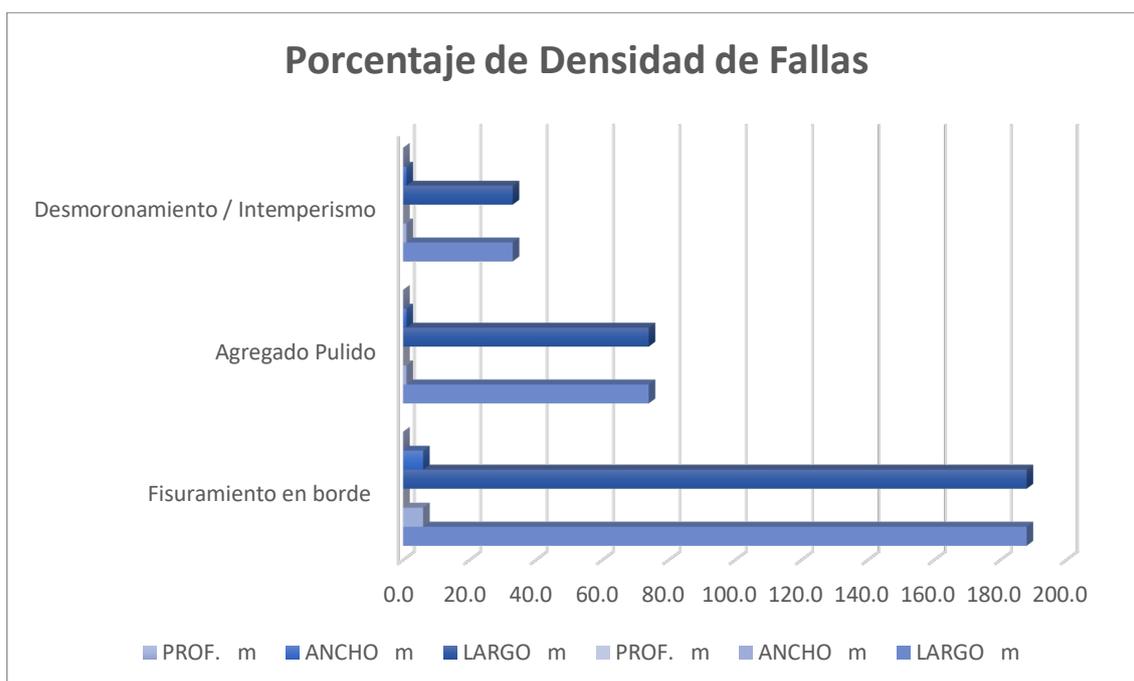
Figura 11: Grafico porcentual de Fallas encontradas en el tramo 06

En la muestra tramo 6, se encontraron fallas: Fisuras de Bordes, Agregado Pulido y Desprendimiento de Agregado.

En esta muestra la falla con mayor consideración son las Fisuras de Borde, con un área 186m², con una densidad de 74.8%, con un alto nivel de severidad.

La falla con un grado de consideración es Agregado Pulido, con un área de 74m², un porcentaje de densidad de 22.35% y un nivel de severidad alto.

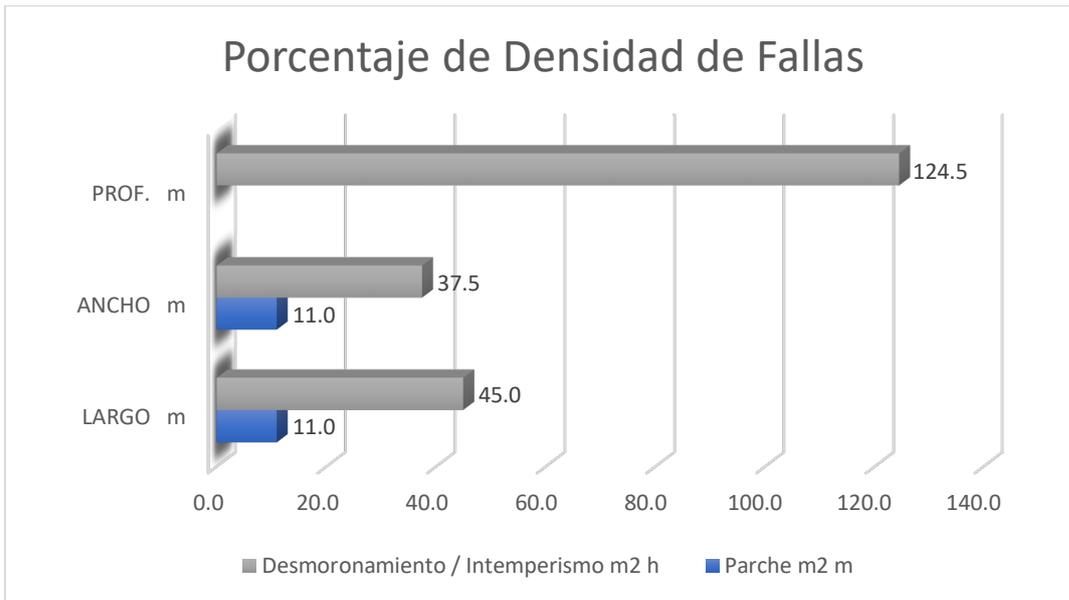
Figura 12: Grafico porcentual de Fallas encontradas en el tramo 07

En la muestra Tramo 07:apreciamos dos fallas Parches y Cortes Utiles y Desprendimiento de Agregado.

La falla con mayor consideración es el Desprendimiento de Agregado con un área de 6.1m², con una densidad de 97.33%, y nivel de severidad medio.

Las fallas con menor consideración en esta muestra son los Parches y Cortes Utiles con un área de 22.65 m², con una densidad de 17.30% y un nivel de severidad alto.

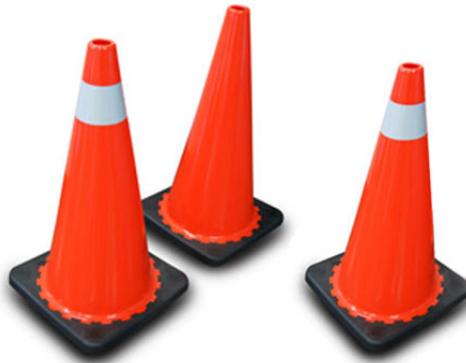
Figura 13: Conos de seguridad

Conos de seguridad: Nos ayuda a prevenir accidentes gracias a sus reflectores el cual pone en aviso a los conductores que se están ejecutando trabajos son muy útiles para salvaguardar la vida de las personas durante la inspección de la vía a estudiar.

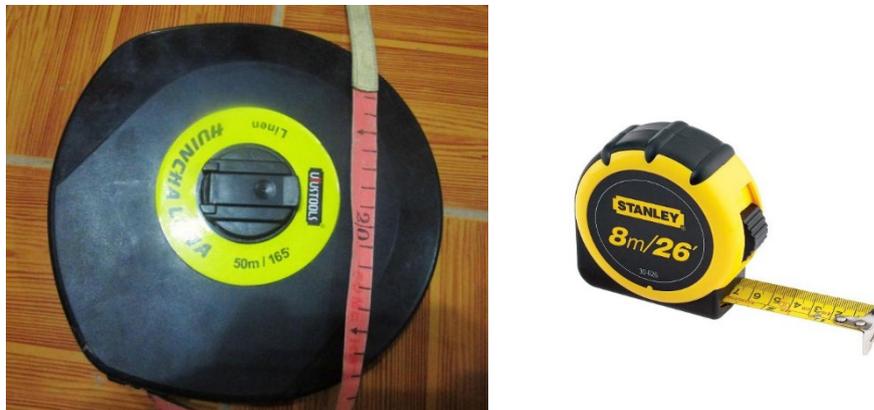
Figura14: Wichas

Wincha métrica u odómetro manual: Instrumento para determinar las distancias de las calles el cual nos facilita la medición de distancia de cada falla.

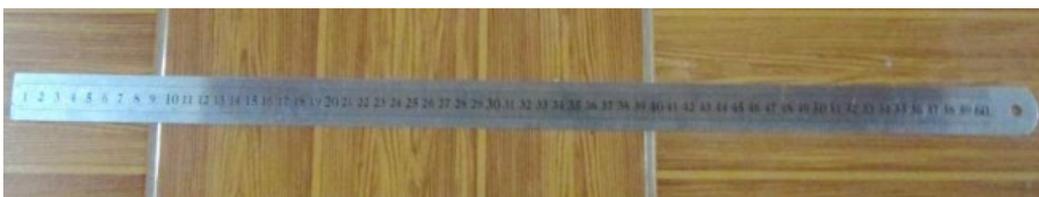
Figura15: regla

Regla de medición: Facilita medir las longitudes y las profundidades

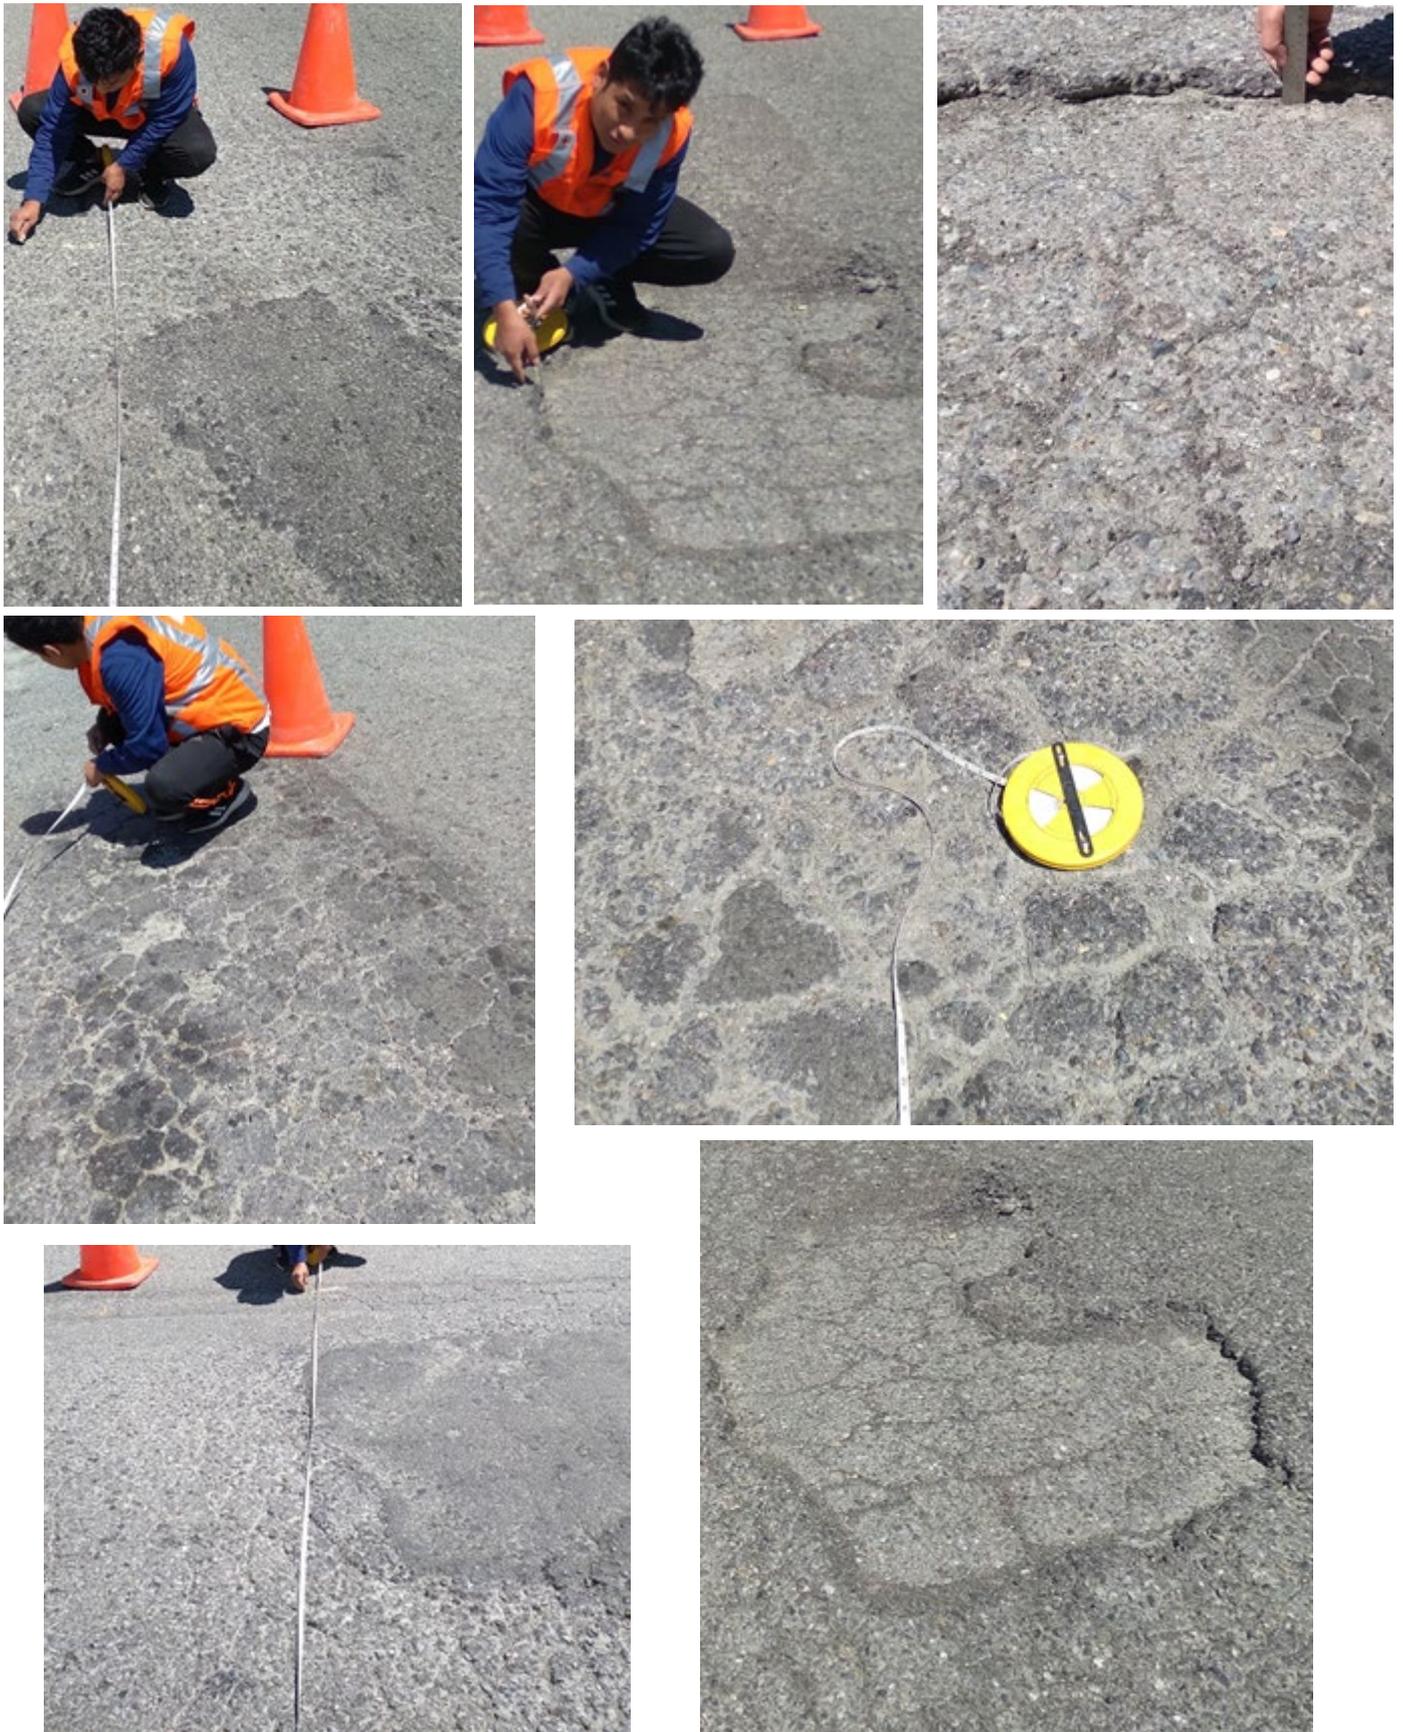
Figura16: fotografías de la vía afectada

Estado de la vía
