**FACULTAD DE INGENIERÍA Y ARQUITECTURA
ESCUELA PROFESIONAL DE INGENIERÍA CIVIL**

**“Respuesta estructural no lineal en la estimación del
desempeño sísmico de edificaciones comunes de hasta 2 pisos
en Ica-2021”**

Diseño Sísmico y Estructural

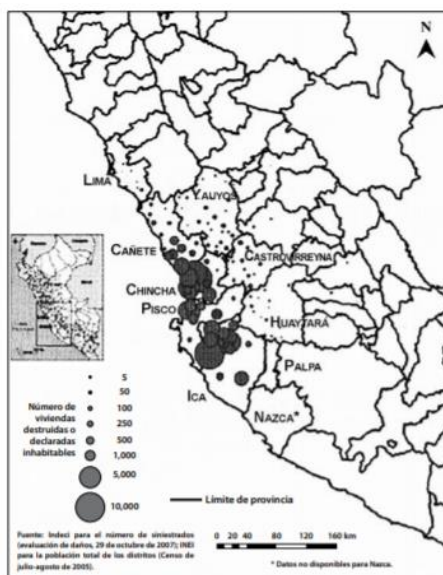
Figura 1. Número de viviendas afectadas durante el sismo de Pisco.

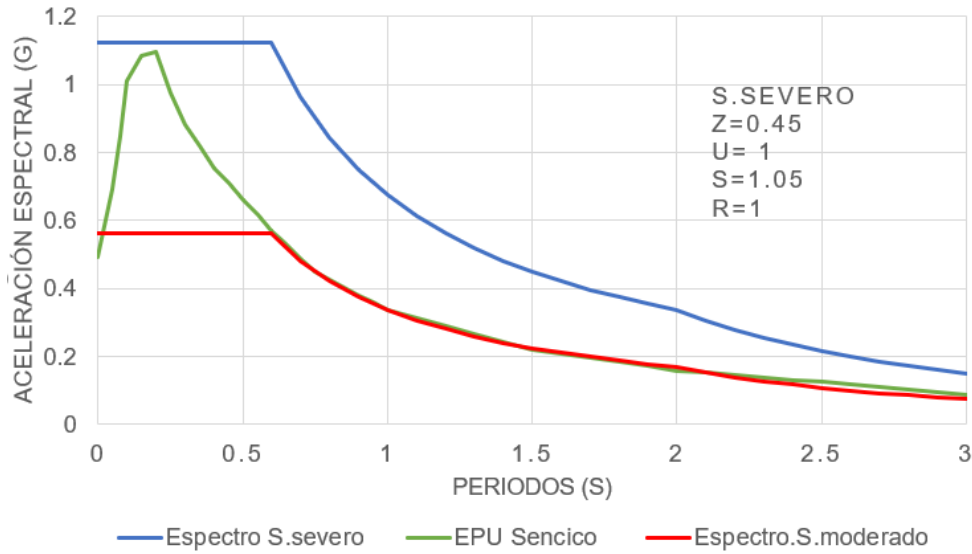
La norma E.070 del RNE menciona 2 niveles de peligro sísmico a los cuales denomina sismo moderado y sismo severo. En la norma E.030 el sismo severo tiene una aceleración máxima horizontal en suelo rígido con una probabilidad de 10% de ser excedida en 50 años ($T_r = 475$ años). Según la norma E.070, los valores del sismo moderado están representados como la mitad del sismo severo. A continuación, se muestra en la **figura 3**, el espectro de peligro uniforme según el estudio realizado por Sencico en 2016, el espectro normativo elástico para el sismo severo y el espectro elástico para el sismo moderado para la ciudad de Ica.

Figura 3. Comparación de espectros para la ciudad de Ica.

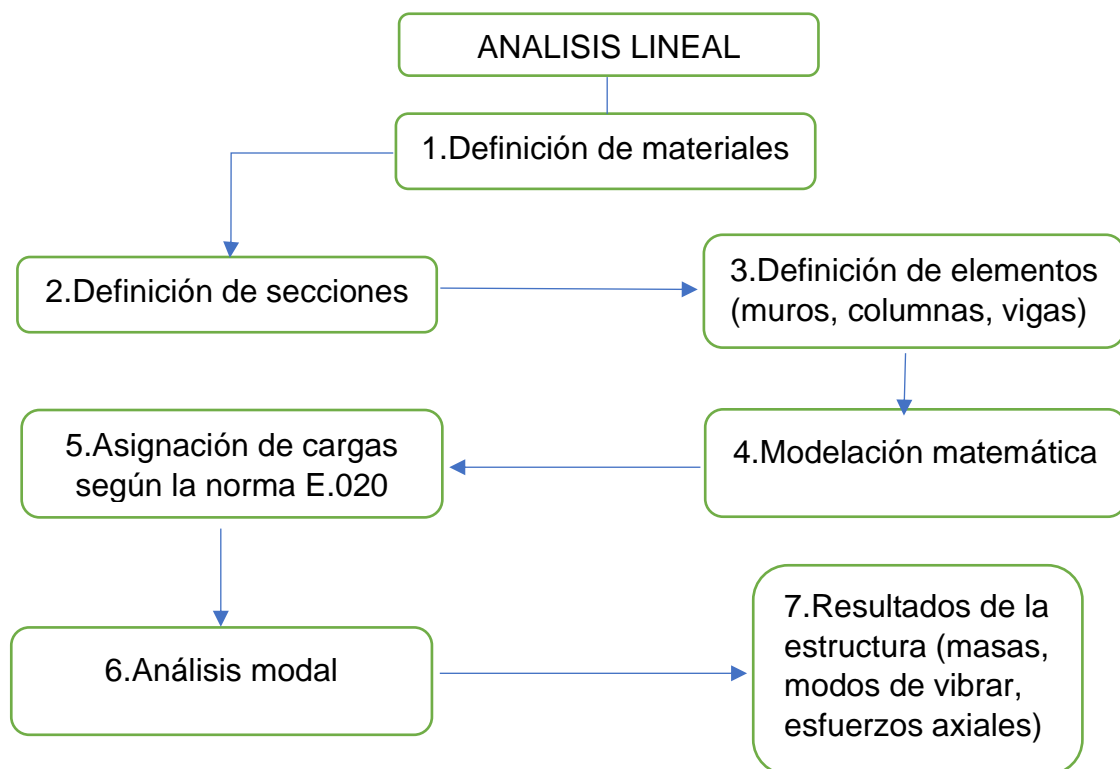
Se presenta a en la **figura 14** la secuencia del análisis lineal:

Figura 14. Flujograma del análisis lineal (Fuente: Elaboración propia).

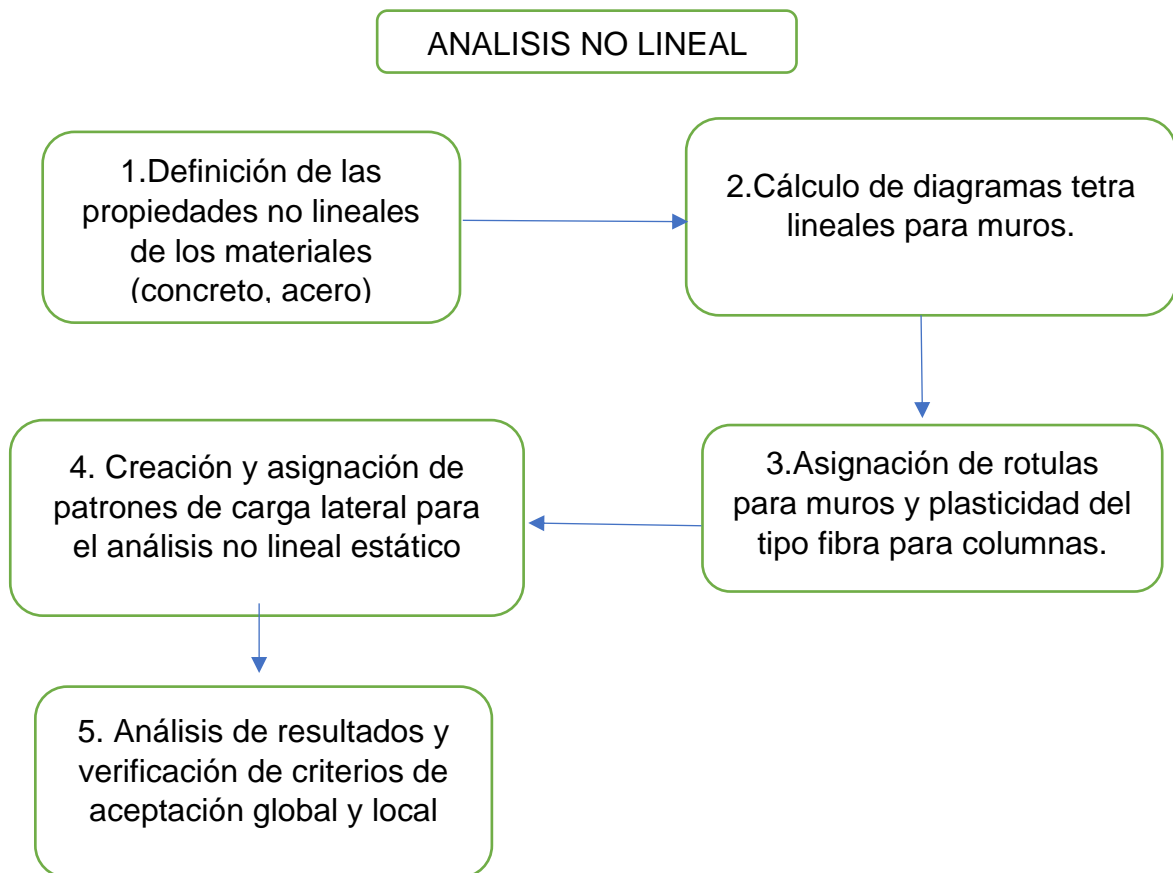
Luego de obtener resultados del análisis lineal, se procede a la modelación no lineal, primero calculando las curvas tetra-lineales para cada muro y luego asignándolas como una rótula del tipo corte (V) y además de la asignación de rótulas de plasticidad distribuida (tipo fibra) en los extremos de las columnas. La secuencia de análisis para el procesamiento no lineal se muestra en la **figura 15**:

Figura 15. Flujograma del análisis no lineal (Fuente: Elaboración propia).

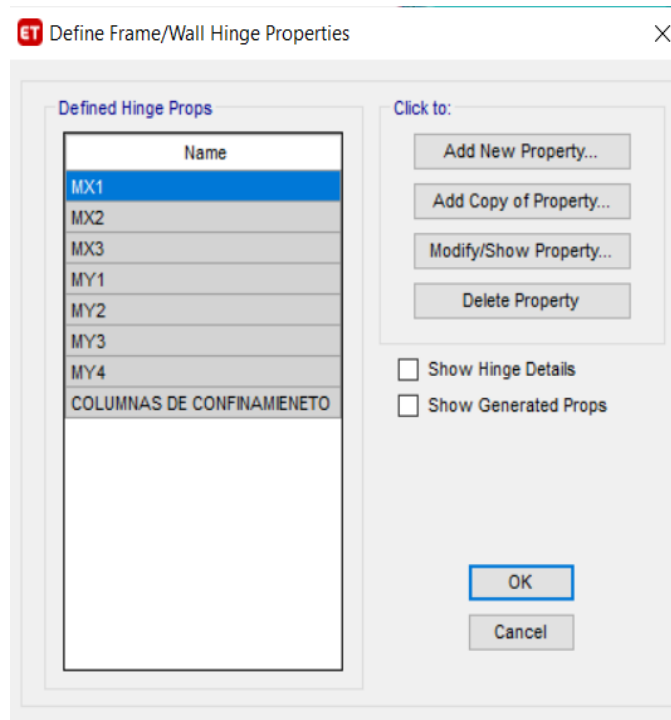
Estas curvas se pueden ingresar al software de cálculo estructural, como una rótula del concentrada del tipo corte, ver **figura 20,21 y 22**.

Figura 20. Definición de rótulas para vivienda N°1.

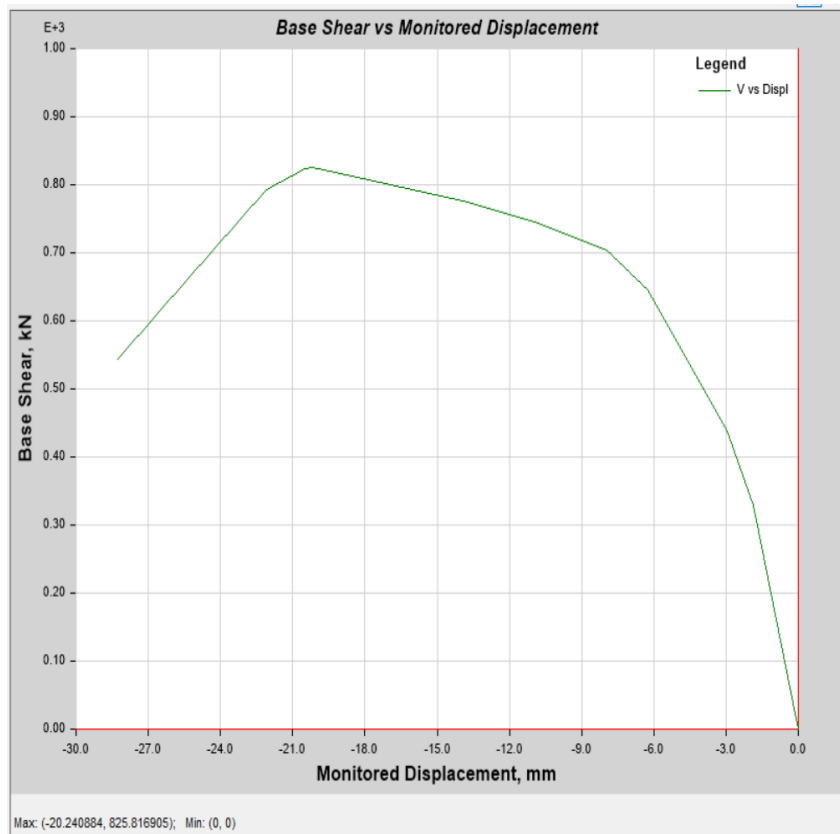
En las **figuras 24 y 25**, se muestran las curvas de capacidad generadas por el software para los sentidos X y Y; respectivamente:

Figura 24. Curva de capacidad en el sentido X de la vivienda N°1.

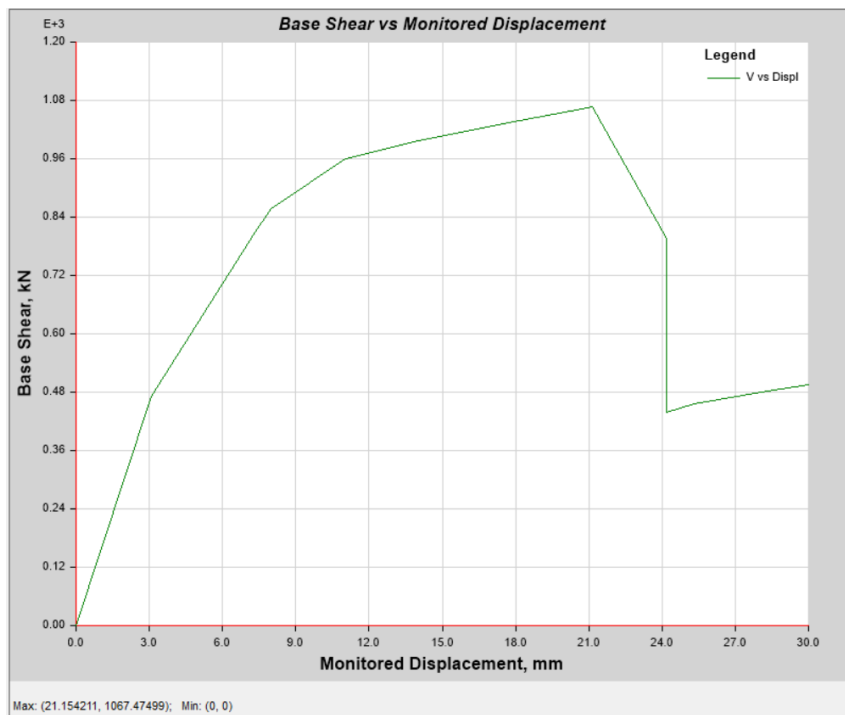
Figura 25. Curva de capacidad en el sentido Y de la vivienda N°1.

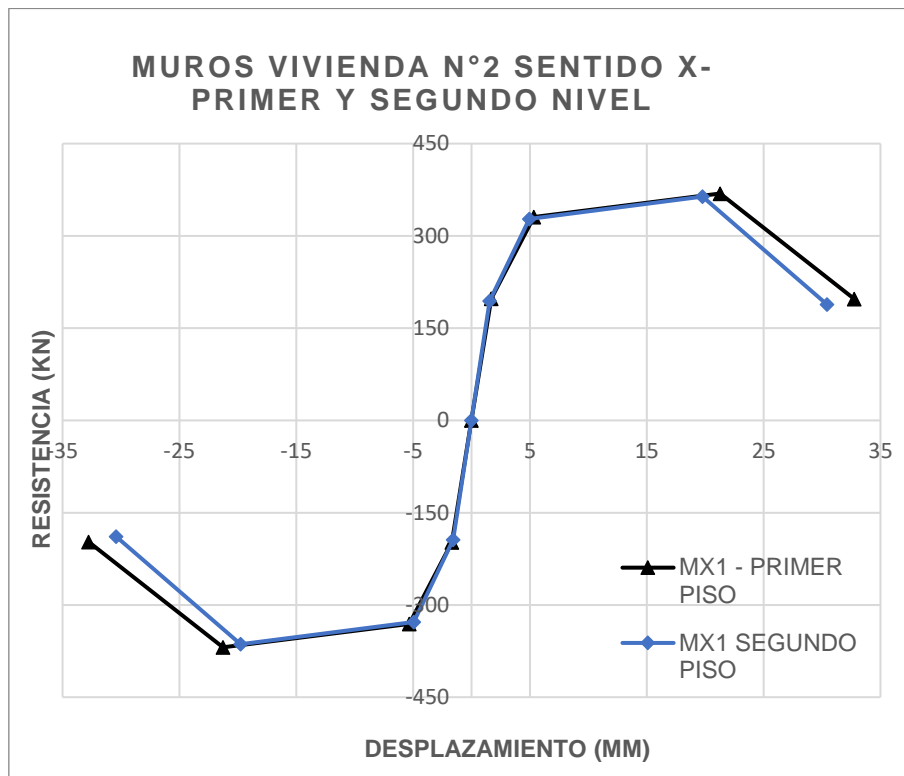
En las **figuras 30, 31 y 32**, se puede visualizar las curvas tetra-lineales de la vivienda N°2:

Figura 30. Curvas tetra-lineales para los muros en el sentido X del primer y segundo nivel.

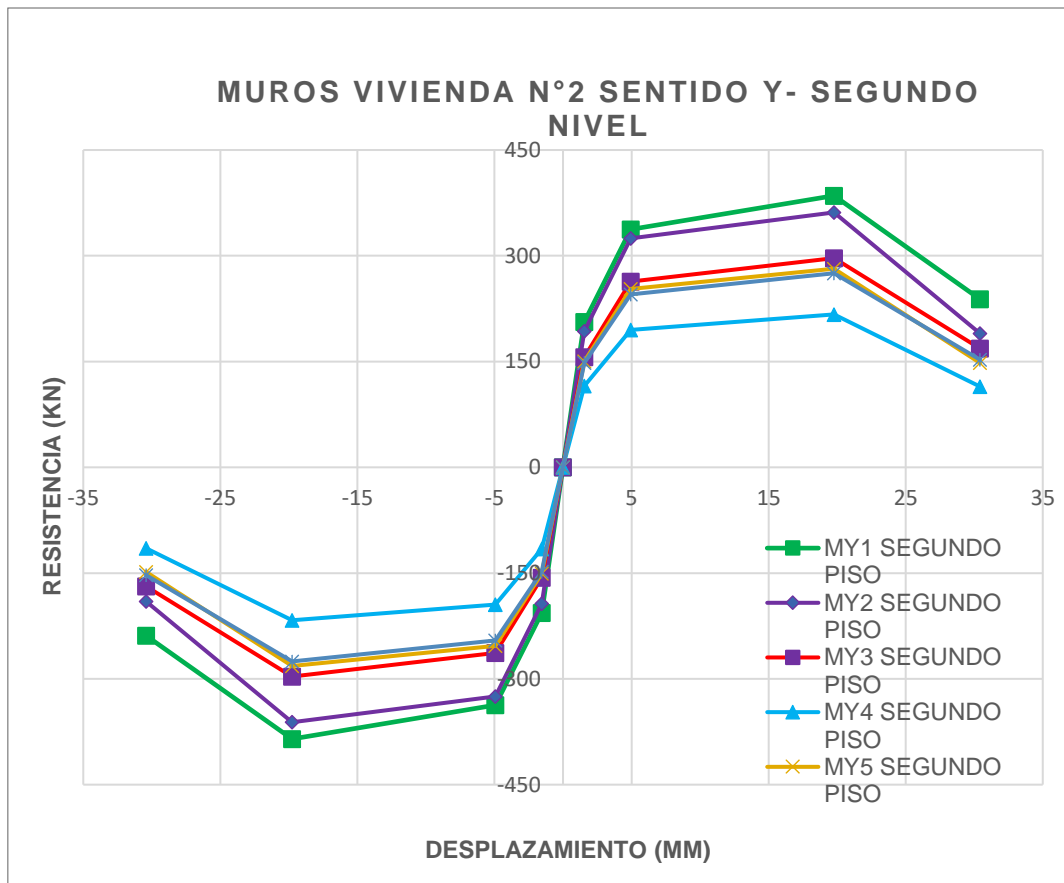
Figura 32.Curvas tetra-lineales para los muros en sentido Y del segundo nivel.

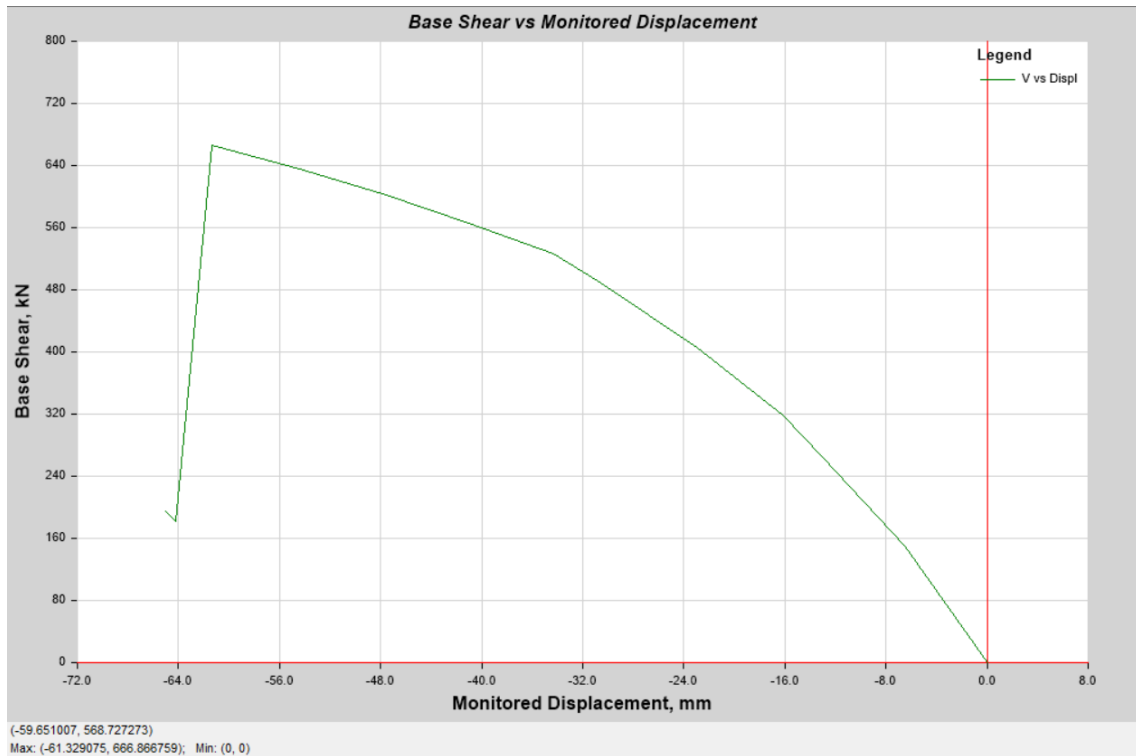
Los valores de todas estas curvas, son ingresados al software dando como resultado las siguientes curvas de capacidad, tal como se muestra en las **figuras 33 y 34:**

Figura 33. Curva de capacidad en el sentido X de la vivienda N°2.

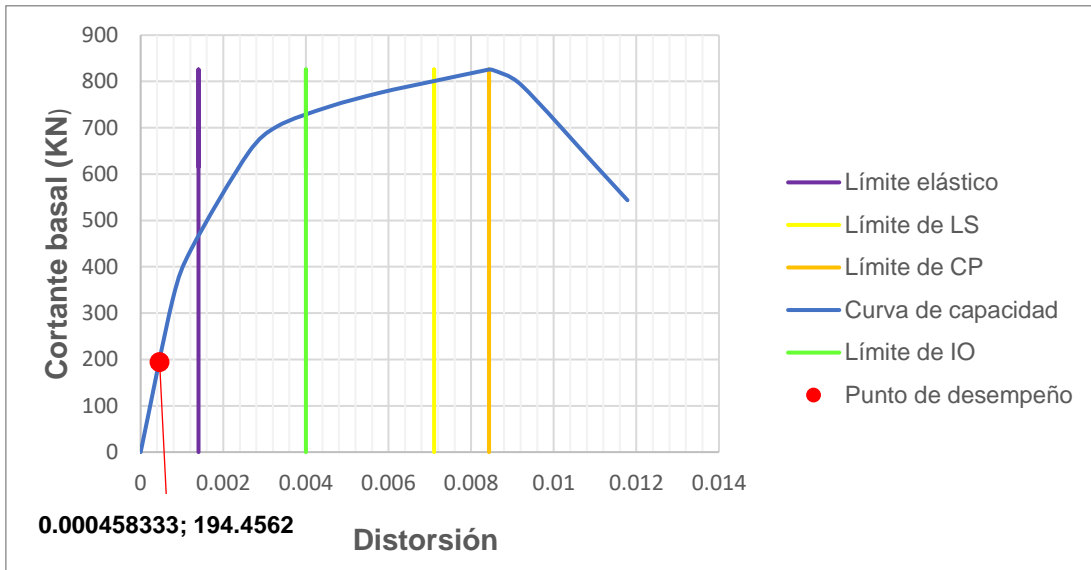
En la **figura 49,50,51 y 52**, se presenta la ubicación de cada punto de desempeño con respecto a la curva de capacidad sectorizada:

Figura 49. Ubicación del punto de desempeño para la vivienda N°1 en el sentido X para el sismo severo.
