UNIVERSIDAD CÉSAR VALLEJO

Mejoramiento de la estabilidad de la sub base utilizando Terrasil en el camino vecinal Pumahuasi-Porvenir de Marona - Huánuco, 2020.

TESIS PARA OBTENER EL TÍTULO PROFESIONAL DE:

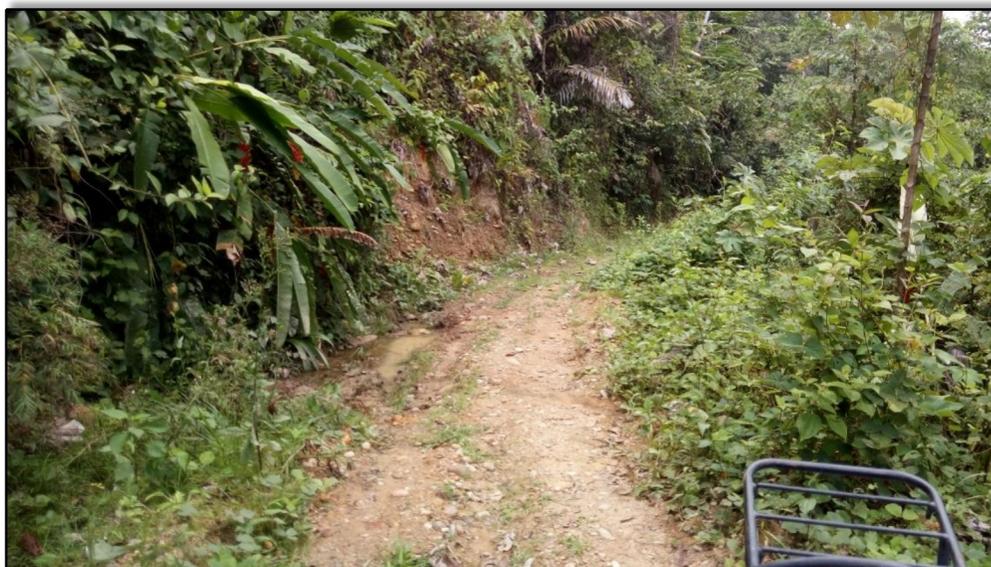
Se aprecia también zonas donde es necesario realizar cortes, limpieza y desquinche ya que existe una pendiente muy pronunciada y por el tipo de suelo arcilloso limoso, constituye una zona muy vulnerable en cualquier época del año ya que al menor movimiento este tiende a deslizarse.

Figura 2: Estado actual del tramo Pumahuasi – Porvenir de Marona

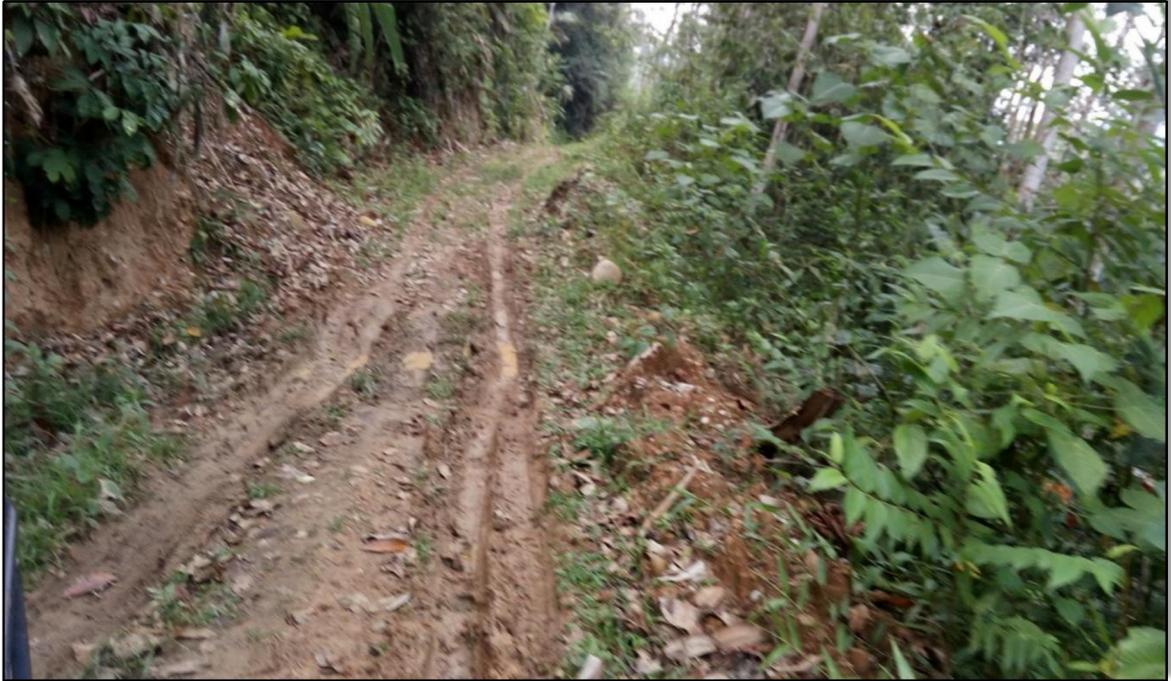
Todo el tramo, desde la progresiva 00+000 (Pasando la localidad de Pumahuasi) hasta la progresiva 05+100, se encuentra transitable durante todo el año, conformada por una capa de afirmado pobre y en otros casos de regular estado, que promedia los 7 cm, presenta problemas de ahuellamiento y erosión longitudinal de la plataforma. Contempla cunetas de tierra en poca longitud, las mismas que se encuentran colmatadas y sin mantenimiento alguno. Su ancho de plataforma es variable de 3.30 a 4.00 metros y en su mayoría contempla una plataforma de 4.00 m. las cuales están en regulares condiciones

Figura 3: *Plataforma sin superficie de rodadura se puede apreciar la necesidad de colocar una capa de afirmado.*

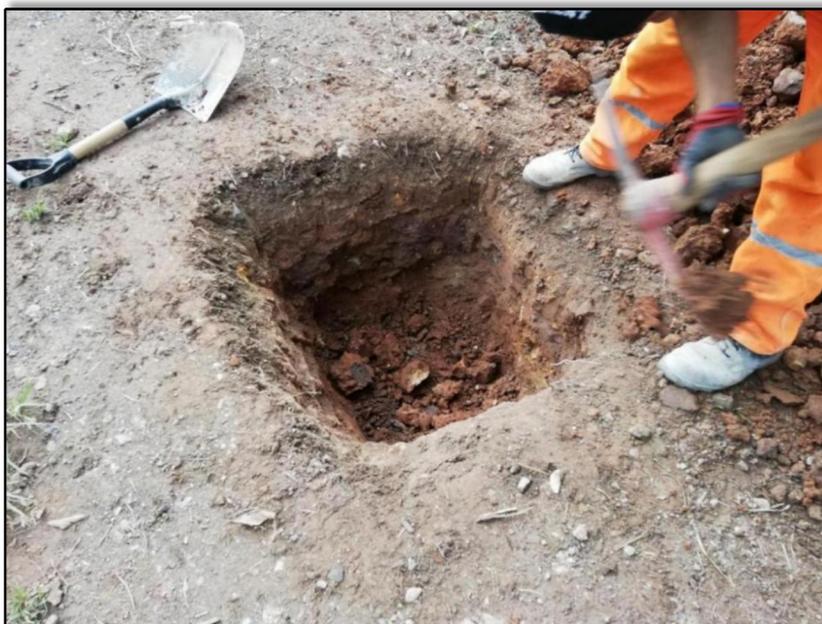
En esta etapa se realizó la excavación de la calicata, se procedió a extraer muestras con ayuda de herramientas manuales como pico, lampa y barreta de una profundidad de 1.50 metros, respecto a la rasante del camino existente que luego se colocó en sacos de 60kg, para proceder a sellar la calicata a fin de evitar accidentes. Finalmente, se envió las muestras al laboratorio INGEOCONTROL ubicado en Mz. A Lote 24 Urb. Mayorazgo 2da etapa - San Martín de Porres - Lima, para su posterior análisis y ensayo.

Figura 4 : *Extracción de muestra de suelo*

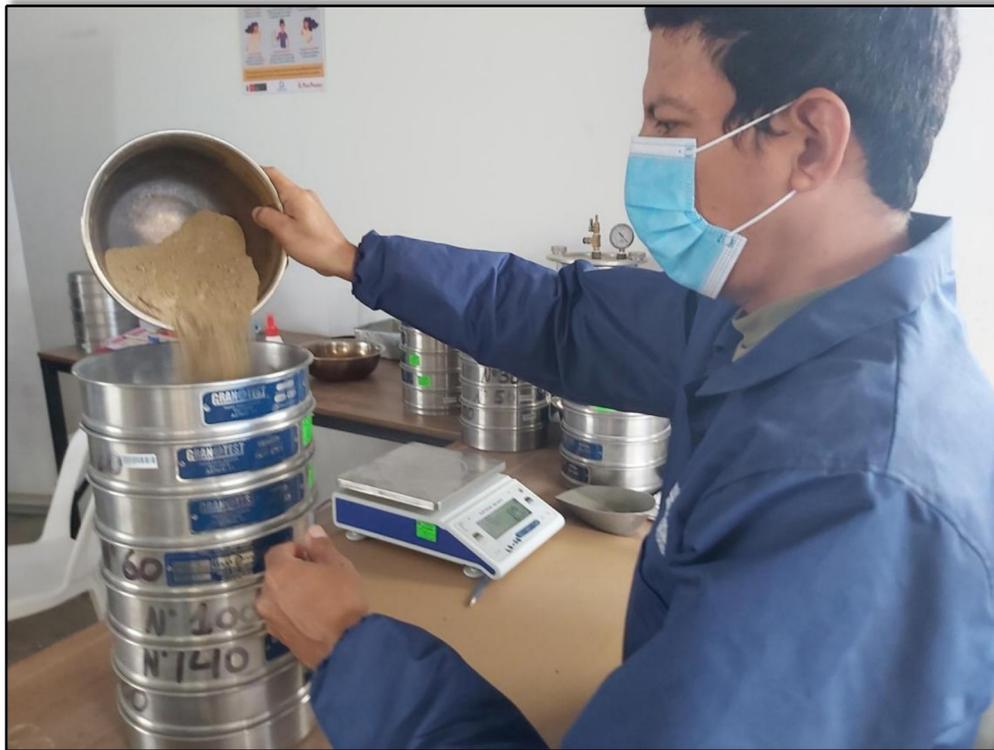
Después de lo mencionado en el acápite anterior, se procedió con el zarandeo de la muestra en el tamiz de malla circular, después se procedió a pesar las muestras retenidas en cada diámetro de malla, con la finalidad de hacer los cálculos granulométricos respectivos. Los resultados del ensayo llevado a cabo se adjuntan en el anexo, del cual se desprenden las fotos y los siguientes resultados.

Figura 5 : *Ensayo de granulometria por tamizado*

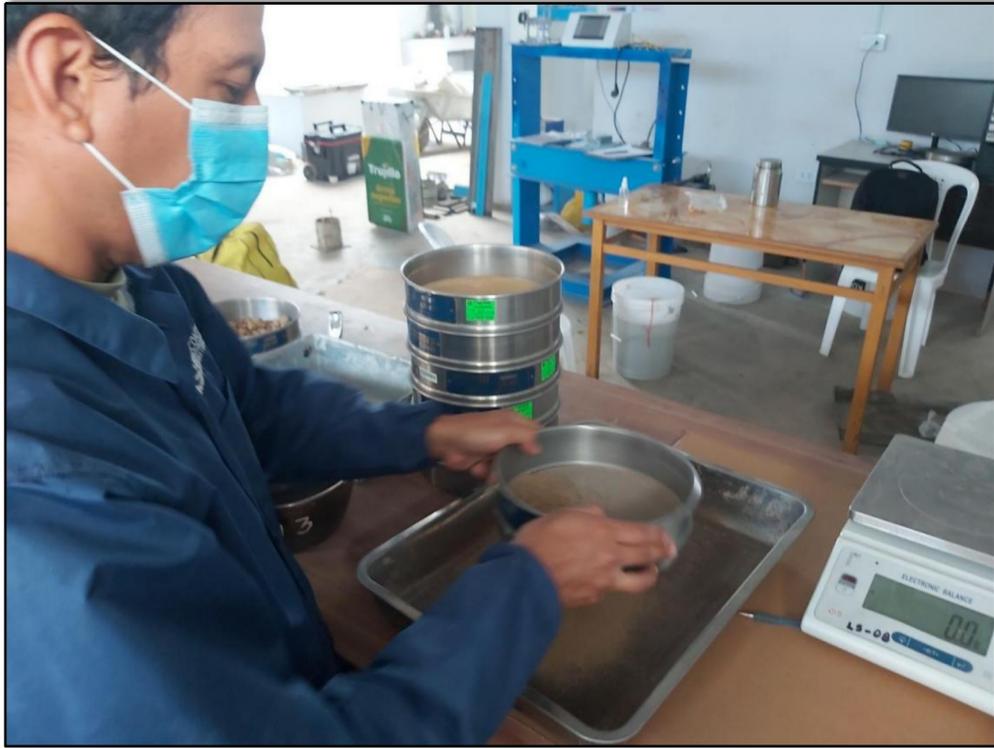
Figura 6 : Tamizado de muestra de suelo

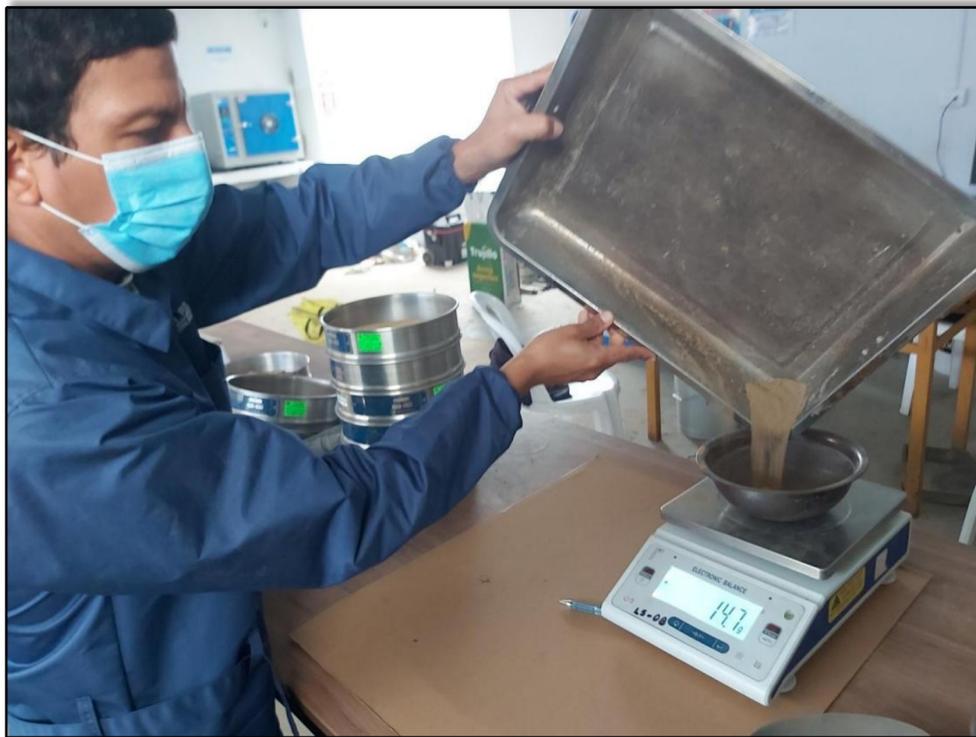
Figura 7 : Pesando la muestra de suelo

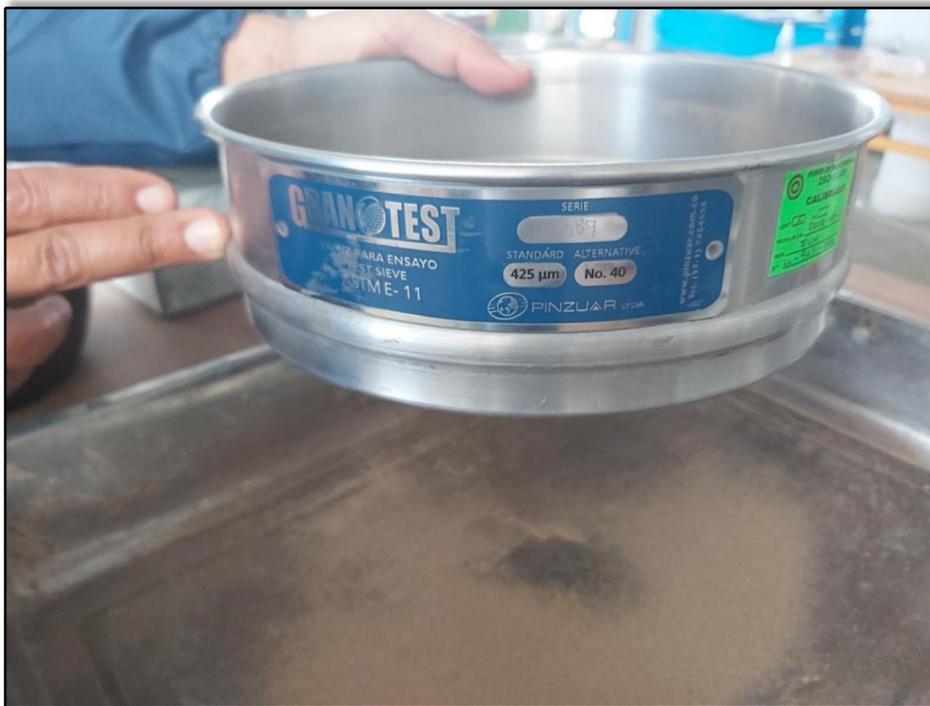
Figura 8 : Muestras pasantes la malla n° 40 para realizar el ensayo de límites de Atterberg

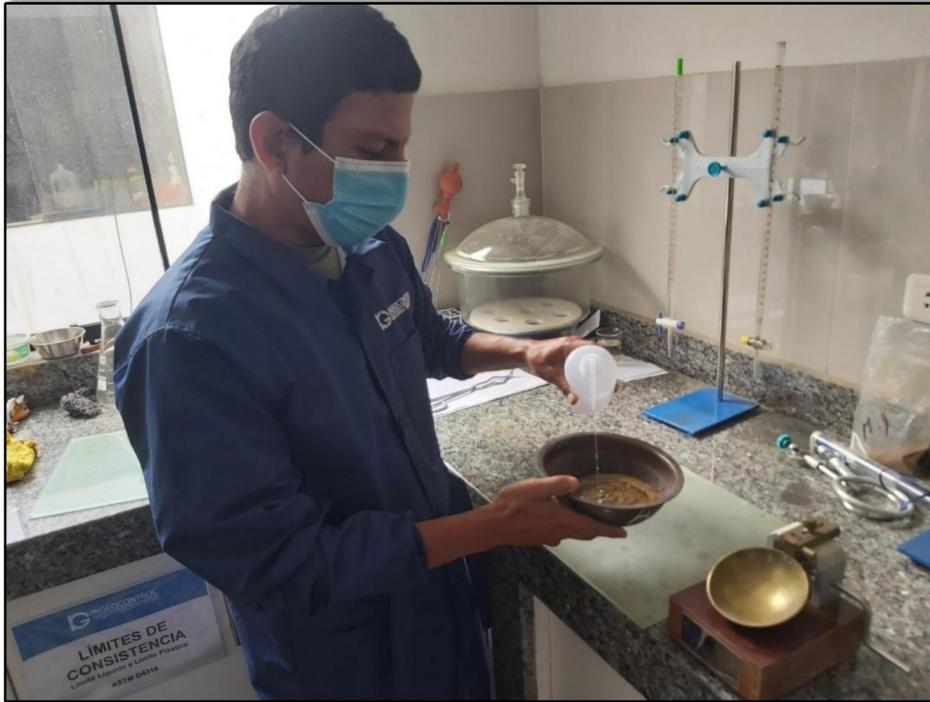
Figura 9 : Humedeciendo la muestra de suelo

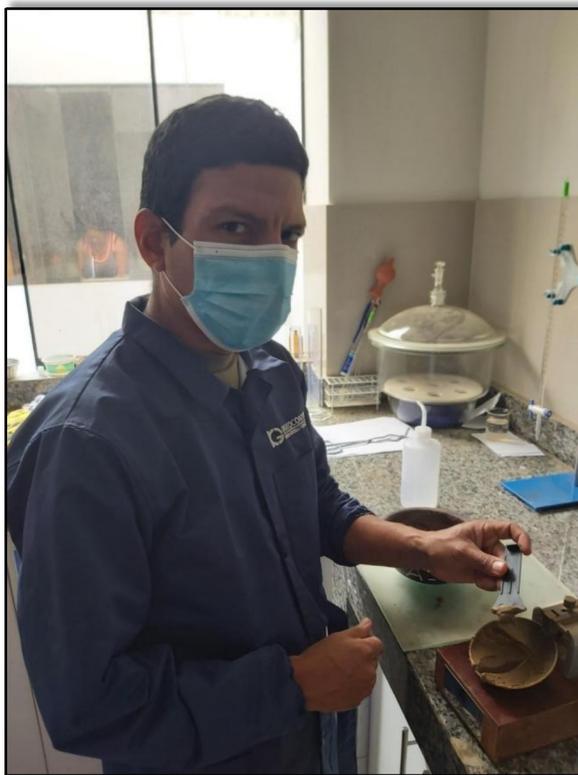
Se hizo el amasado de la muestra; se procedió a prolongar en la cuchara Casagrande y con un acanalador se procedió a hacer un surco de 2 mm, de ancho en la parte baja. (Sánchez, 2014) asegura que, “el LL es la humedad de la muestra una vez que con 25 golpes de la cuchara de Casagrande se consigue cerrar este surco” (p. 22).

Figura 10 : Copa casa grande para realizar el límite líquido

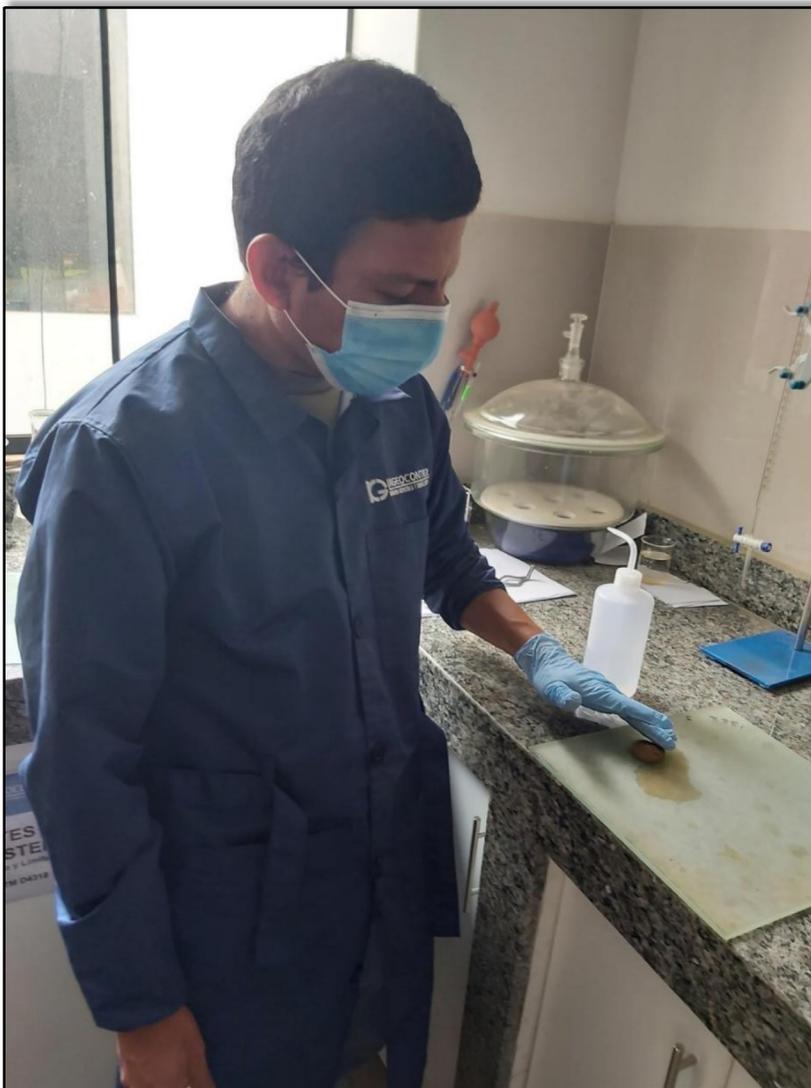
Este límite separa el estado semisólido del plástico; se recibe llevando a cabo el amasado al suelo seco pasante la malla N° 40, con un poco de agua, después se forma pequeños rollos con la palma de la mano sobre una plancha de vidrio (superficie lisa), hasta obtener un diámetro de 3mm, y una longitud de 25 a 30mm. (Sánchez, 2014) Asegura que, “al instante en que se comienzan a conformar fisuras en fracciones de cerca de 6mm, su humedad es la que corresponde al límite plástico” (p. 12).

Figura 11 : *Muestra de suelo para realizar el límite plástico*

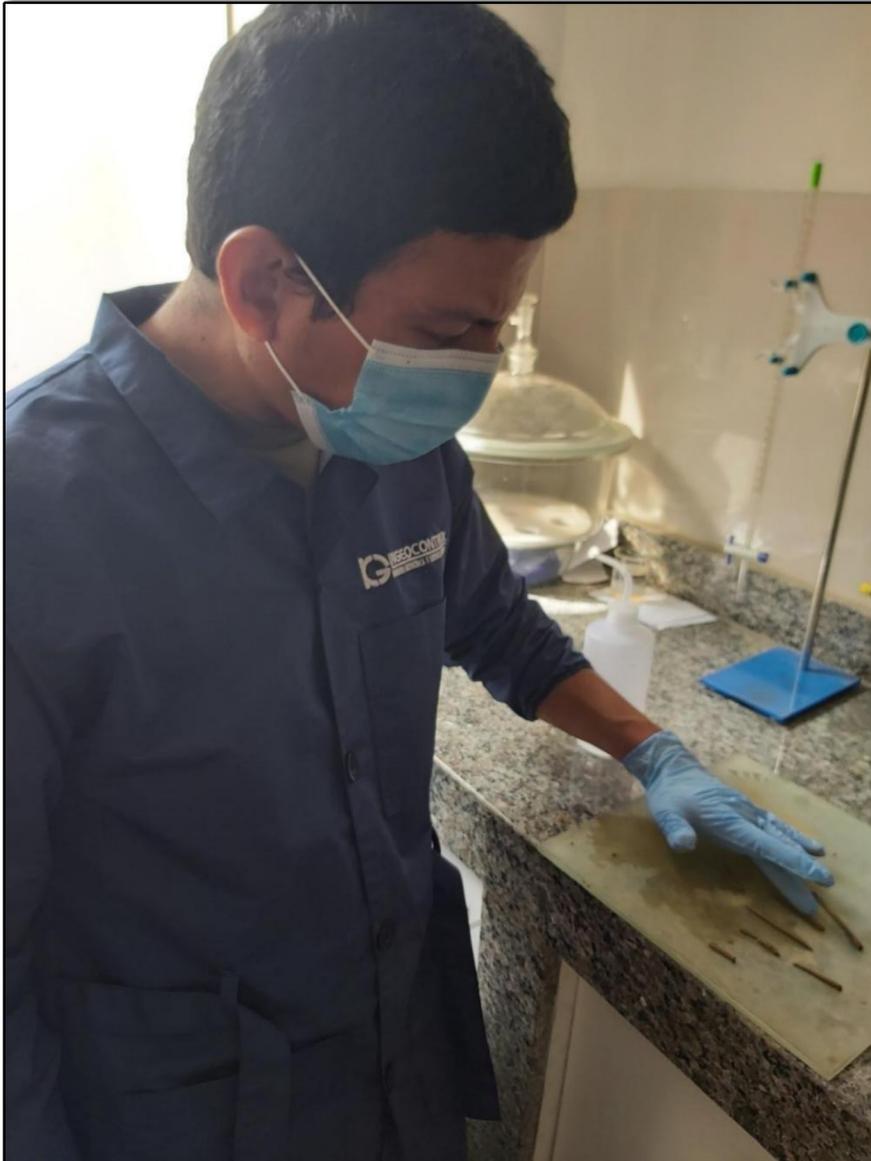
Figura 12 : *Formando pequeños rollos para obtener el límite plástico*

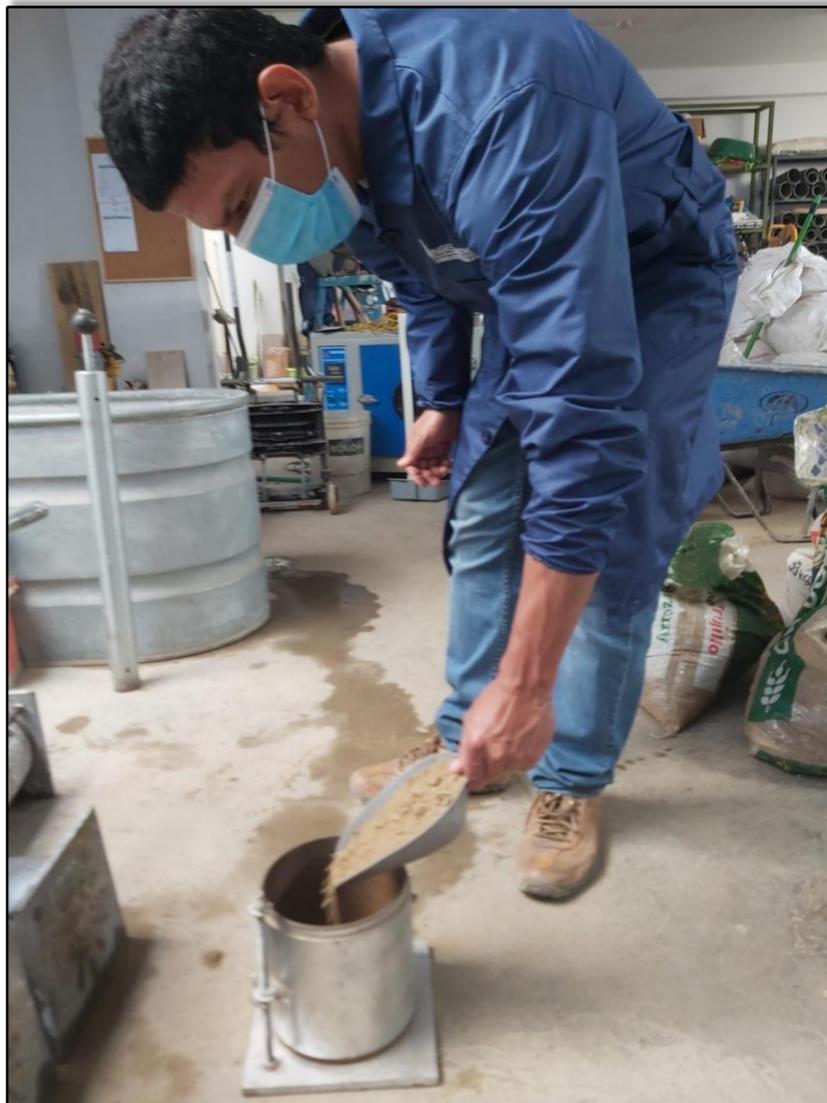
Para este proceso se procedió a secar la muestra al aire independiente sobre una bandeja, en seguida se elaboró 04 especímenes con contenido de agua más cercanos a lo óptimo preciado, que varían en torno al 02%, usándose 01 báscula, moldes y pisón manual; el método del ensayo se hizo según lo indicado en el manual MTC E 115, (MTC, 2016). Los resultados del ensayo llevado a cabo se adjuntan en el anexo, del cual se desprenden los próximos cuadros.

Figura 13 : *Llenando los moldes para realizar el proctor modificado*

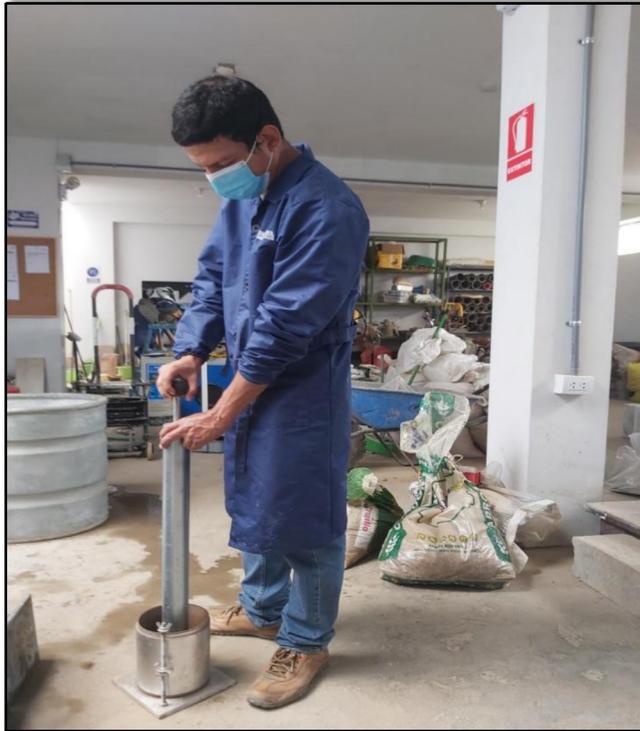
Figura 14 : *Procedimiento de compactación por 5 capas*

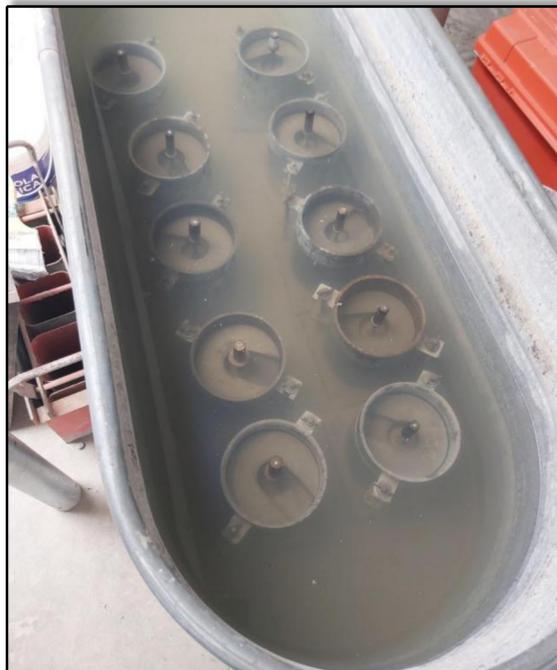
Figura 15 : *Se sumergen por 96 horas los moldes*

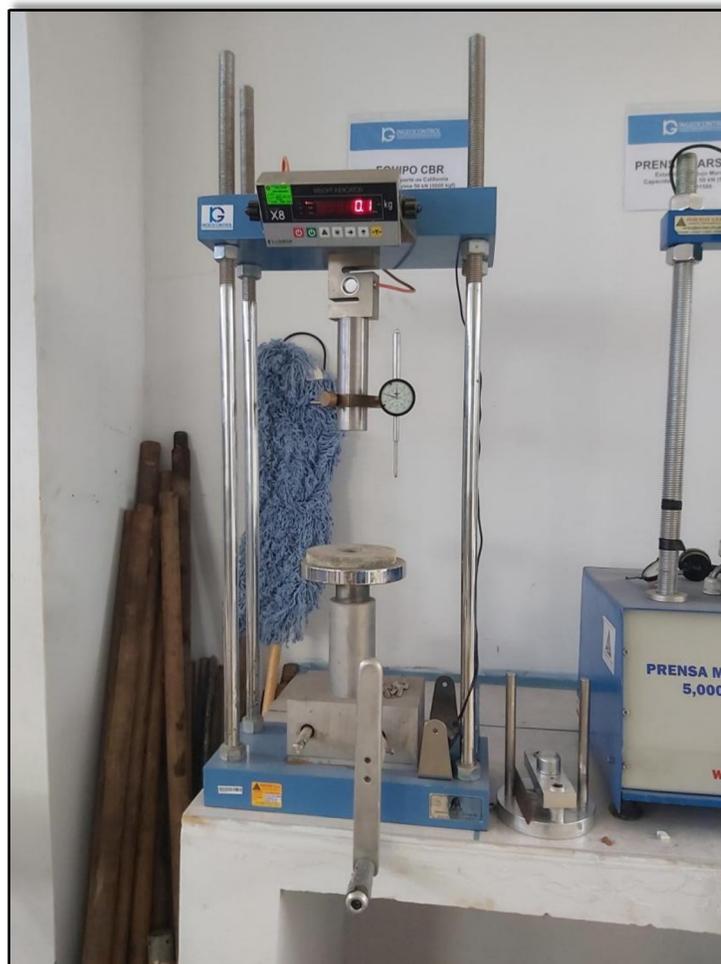
Se procedió a elaborar los especímenes, pesando el molde más su base; también se compactó el espécimen en su interior implementando un sistema dinámico de compactación, usando en cada molde la cantidad de agua y energía correctas (número de capas y de golpes en cada capa), para que quede con humedad y densidad esperada. El método del ensayo se hizo según lo indicado en el manual MTC E 132, (MTC, 2016).

Figura 16 : Prensa multiusos para ensayo de CBR

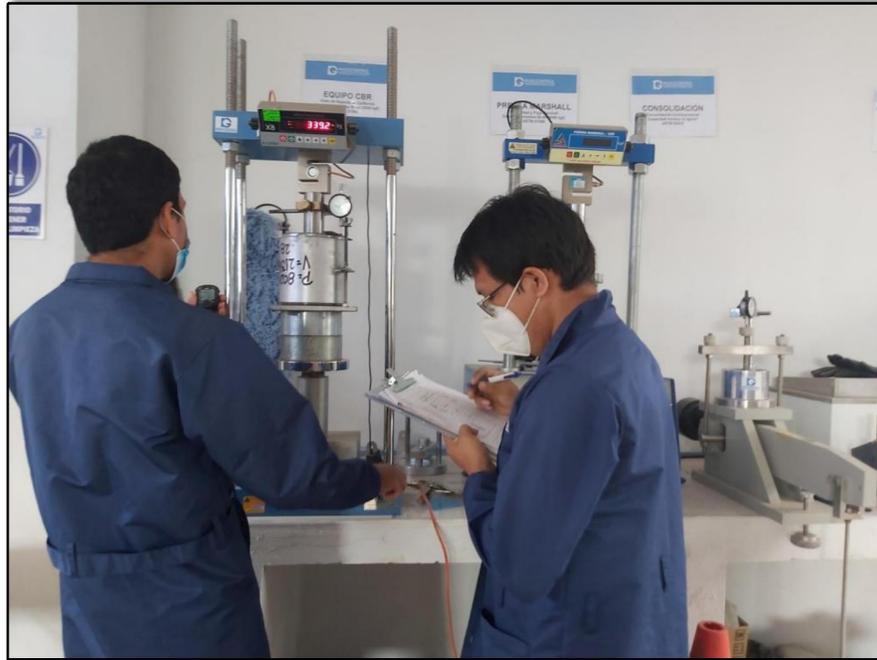
Figura 17 : *Penetrando en la prensa CBR*

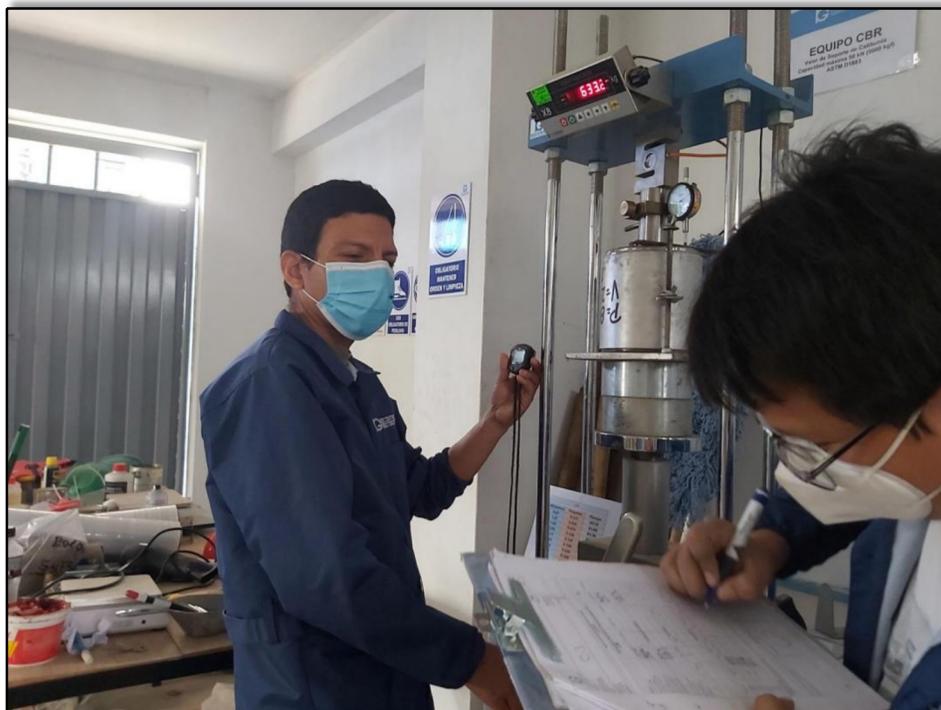
Figura 18 : *Se registra las lecturas de carga*

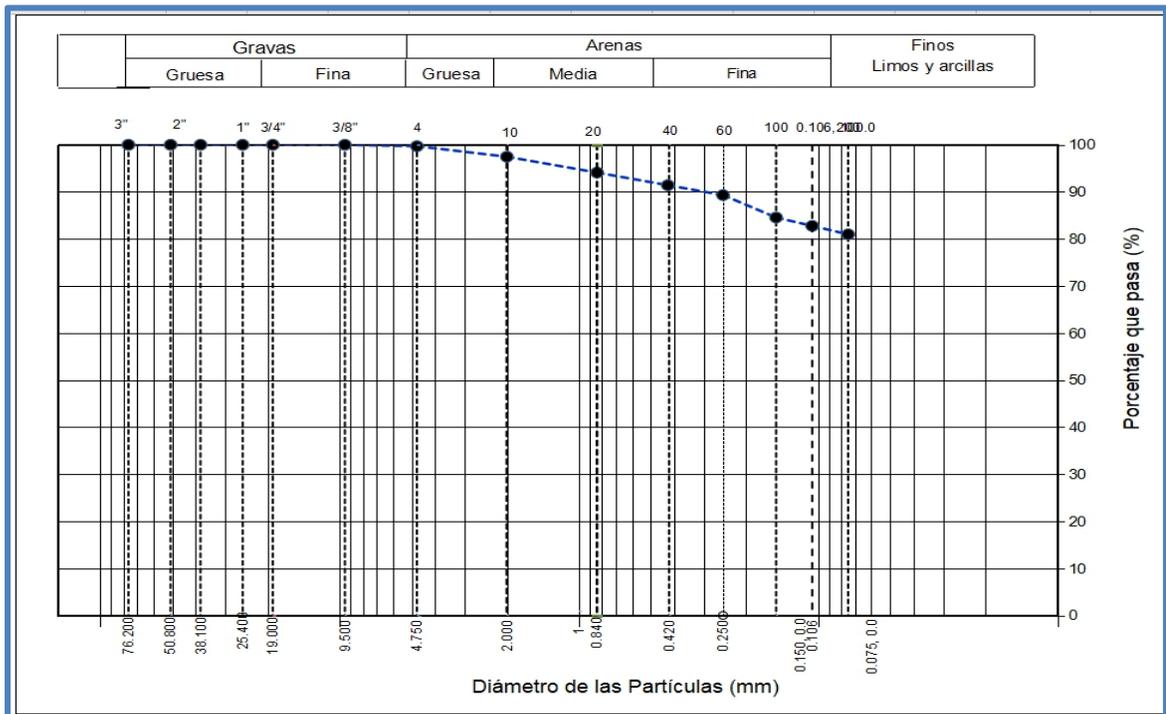
CLASIFICACIÓN DEL SUELO	
CLASIFICACIÓN SUCS (ASTM D2487)	CL
CLASIFICACIÓN AASHTO (ASTM D3282)	A-7-6 (9)
NOMBRE DEL GRUPO	Arcilla de baja plasticidad con arena

Figura 19: Curva granulométrica c-1

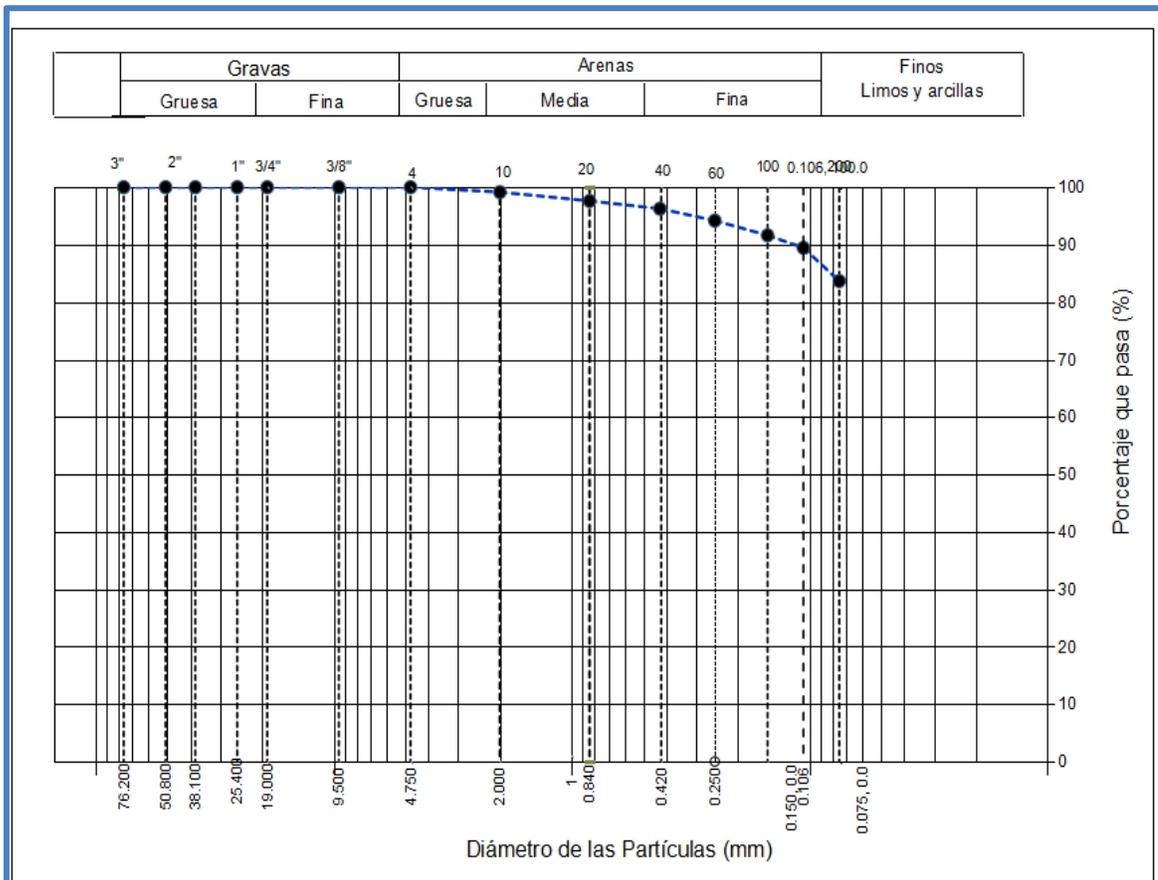
Figura 20: Curva granulométrica c-2

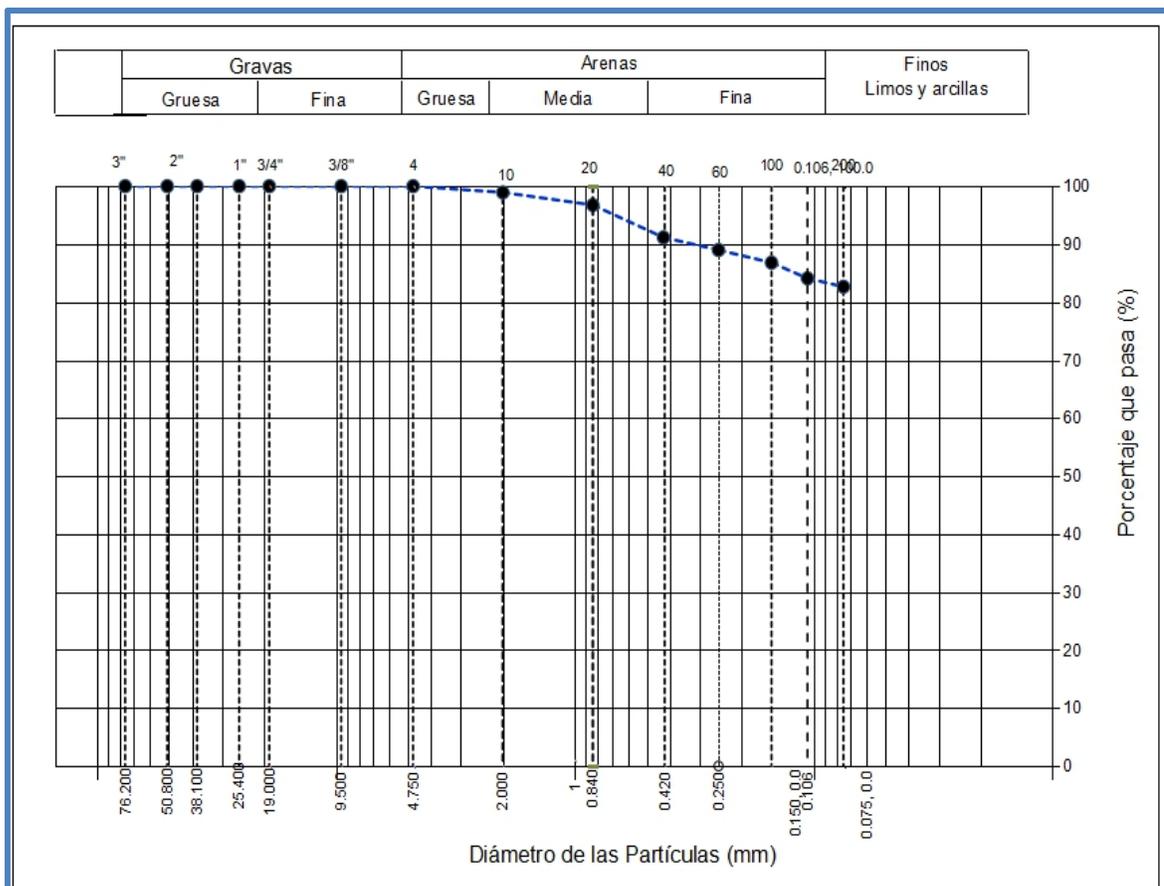
Figura 21: Curva granulométrica c-3

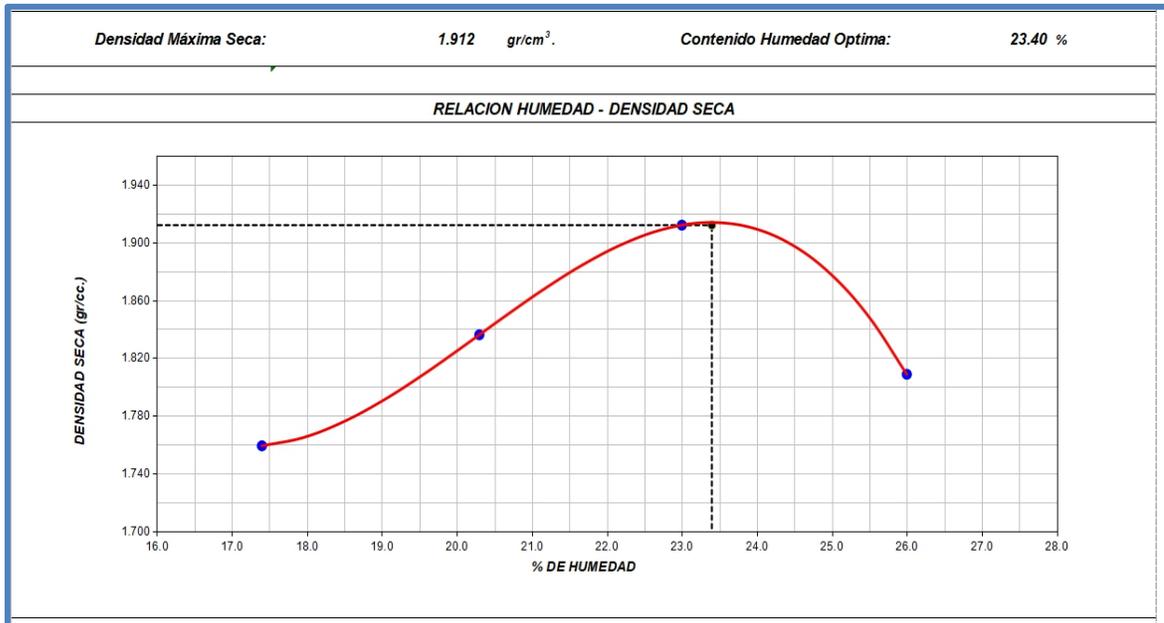
Figura 22: curva de compactación c-3

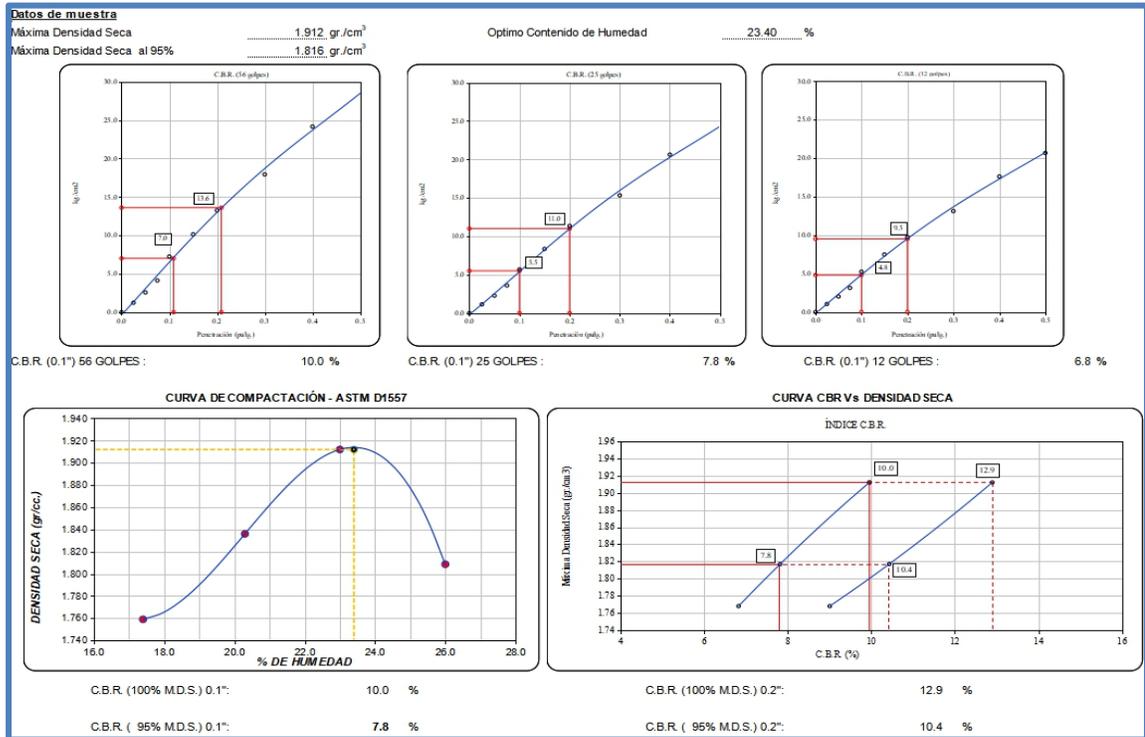
Figura 23: CBR muestra c-3, curva de compactación y curva CBR
Fuente: *Elaboración propia*

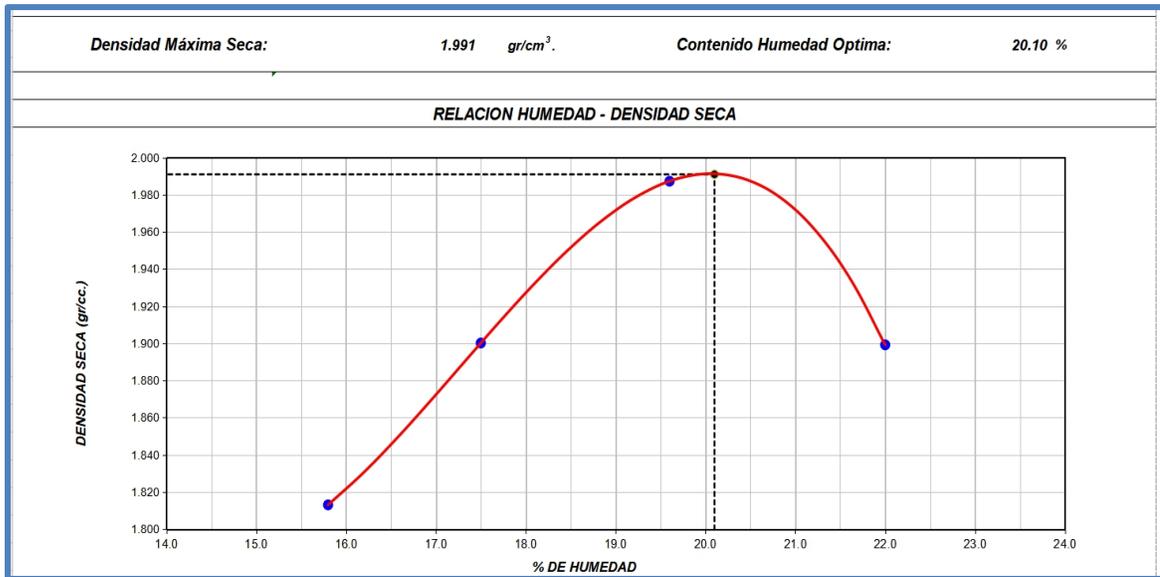
Figura 24: curva de compactación c-3 + terrasil al 0.5%

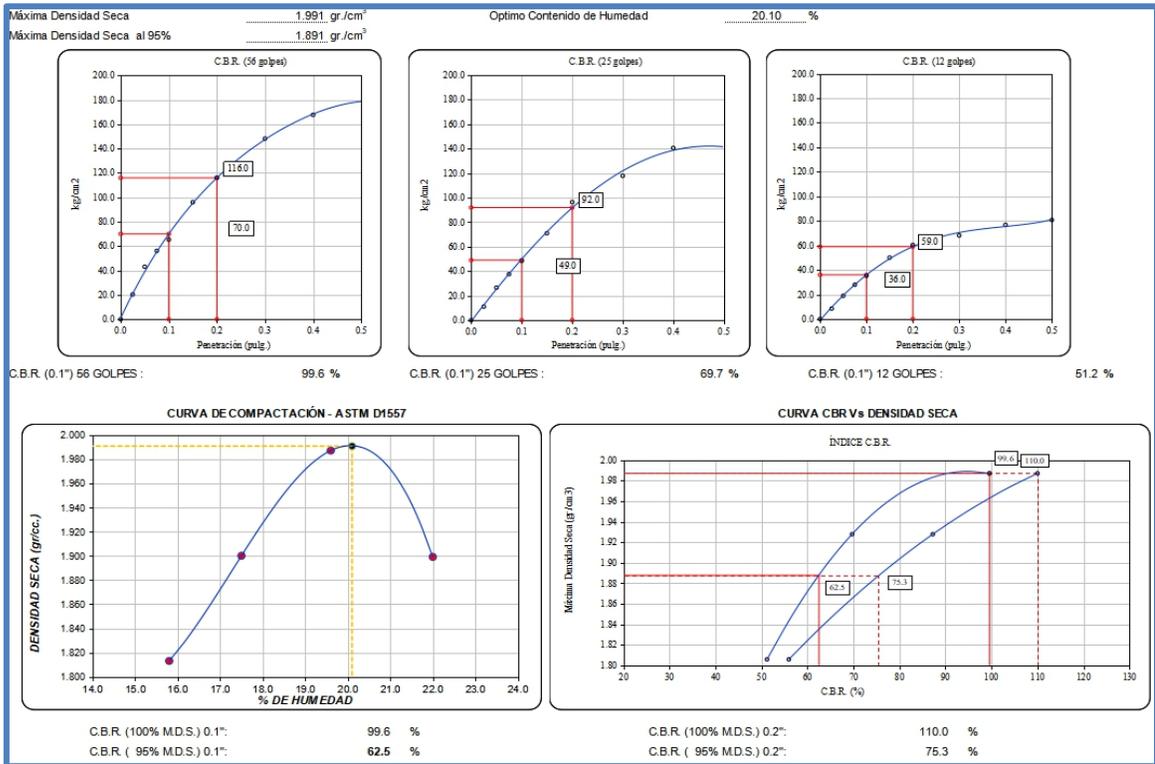
Figura 25: CBR muestra c-3 + terrasil al 0.5%, curva de compactación y curva CBR

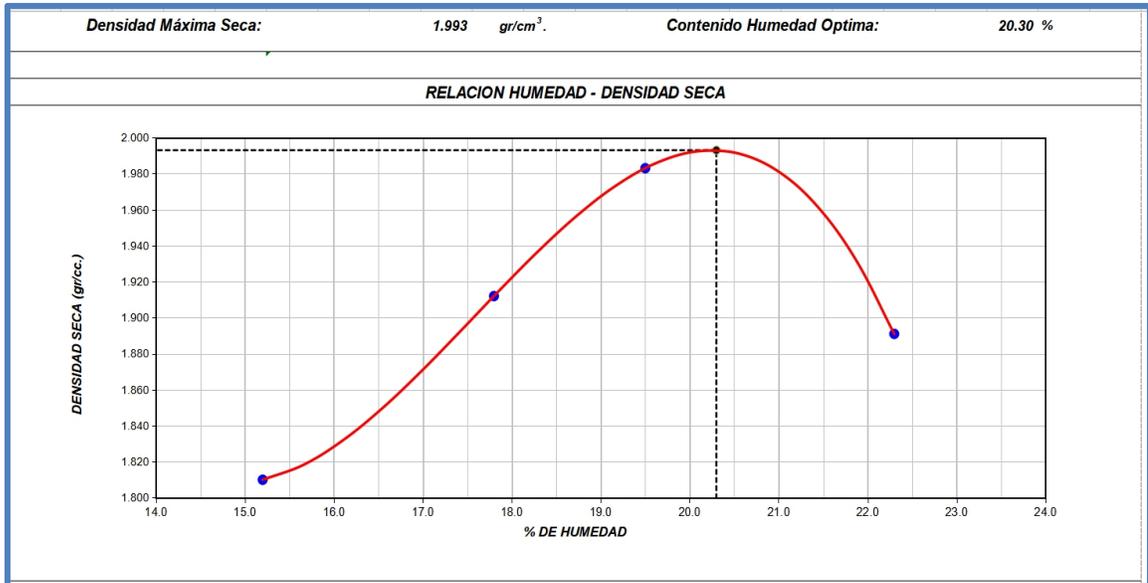
Figura 26: Curva de compactación c-3 + terrasil al 1.0 %
Fuente: Elaboración propia

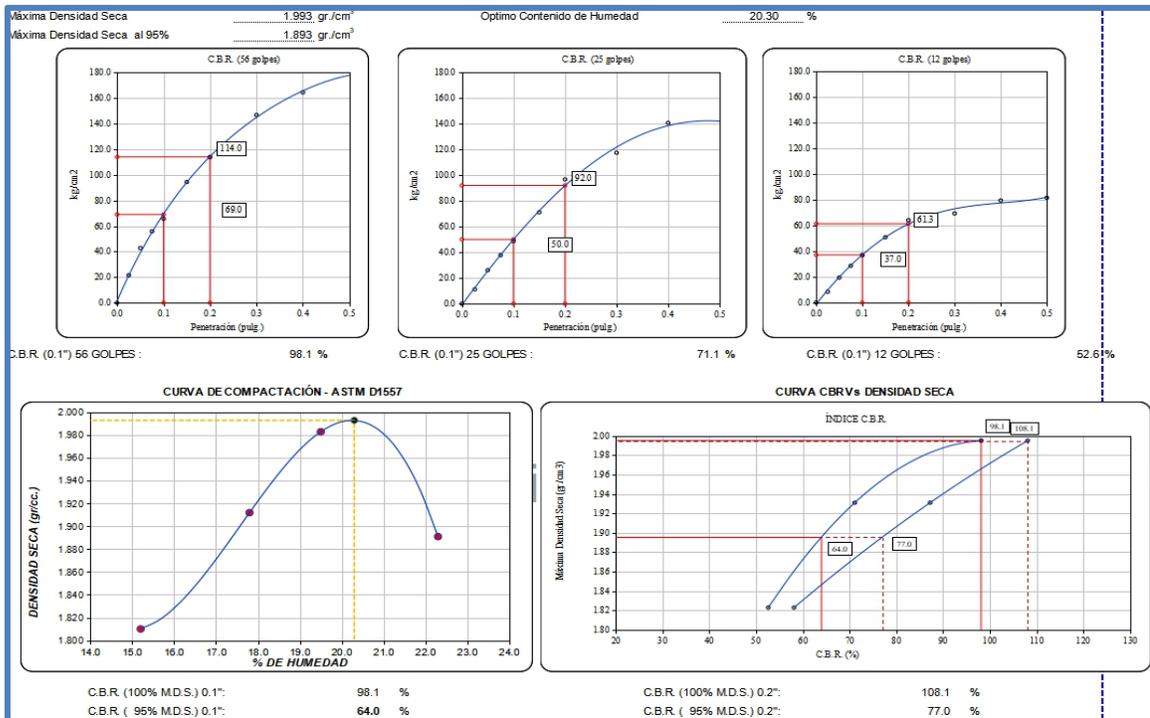
Figura 27: CBR muestra c-3 + terrasil al 1.0%, curva de compactación y curva CBR

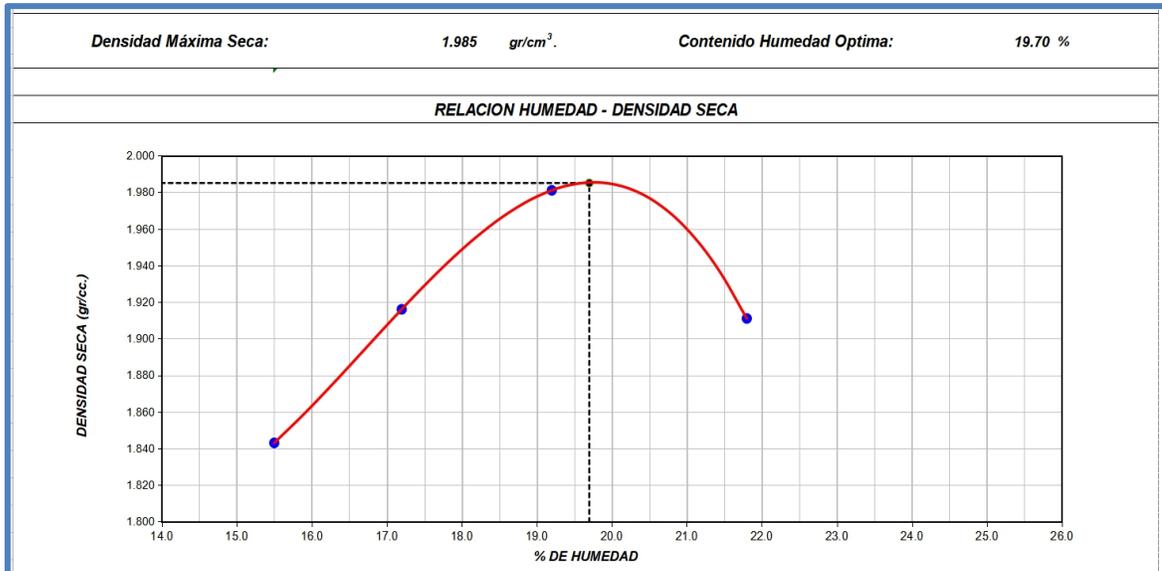
Figura 28: Curva de compactación c-3 + terrasil al 2.0 %

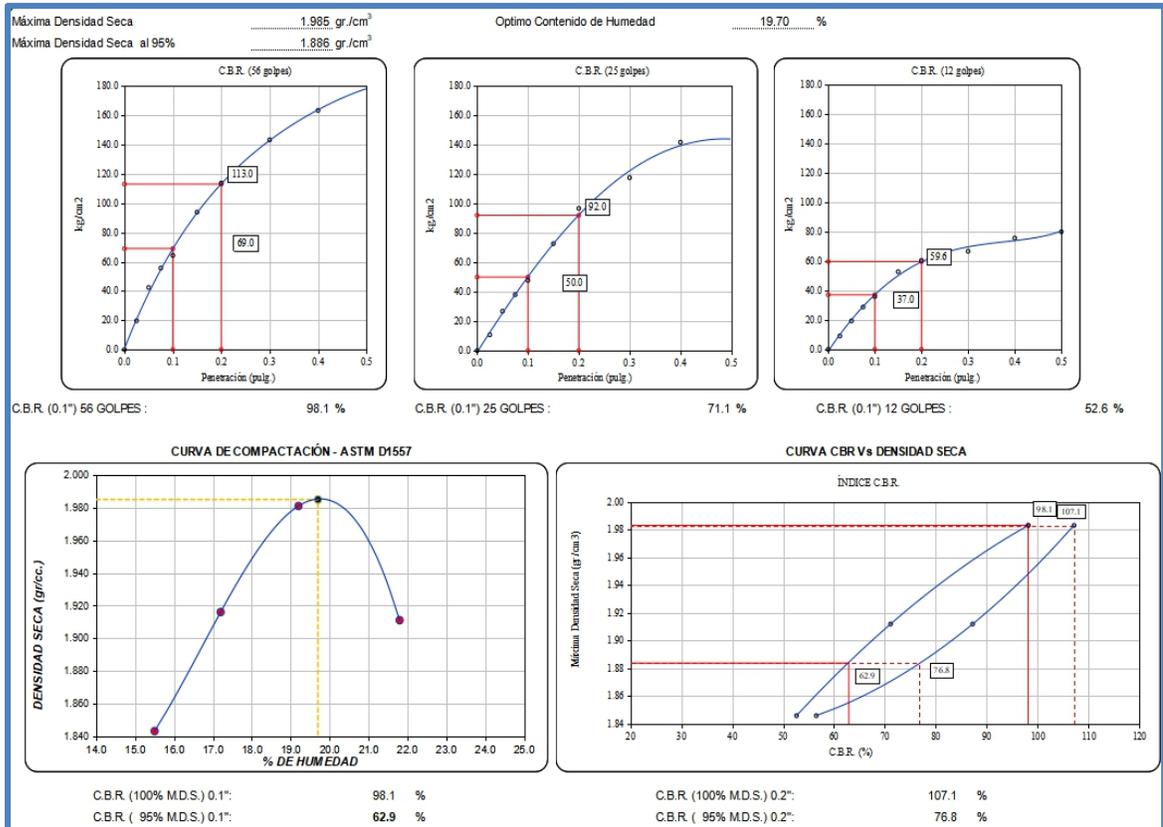
Figura 29: CBR muestra c-3 + terrasil al 2.0%, curva de compactación y curva CBR
Fuente: Elaboración propia

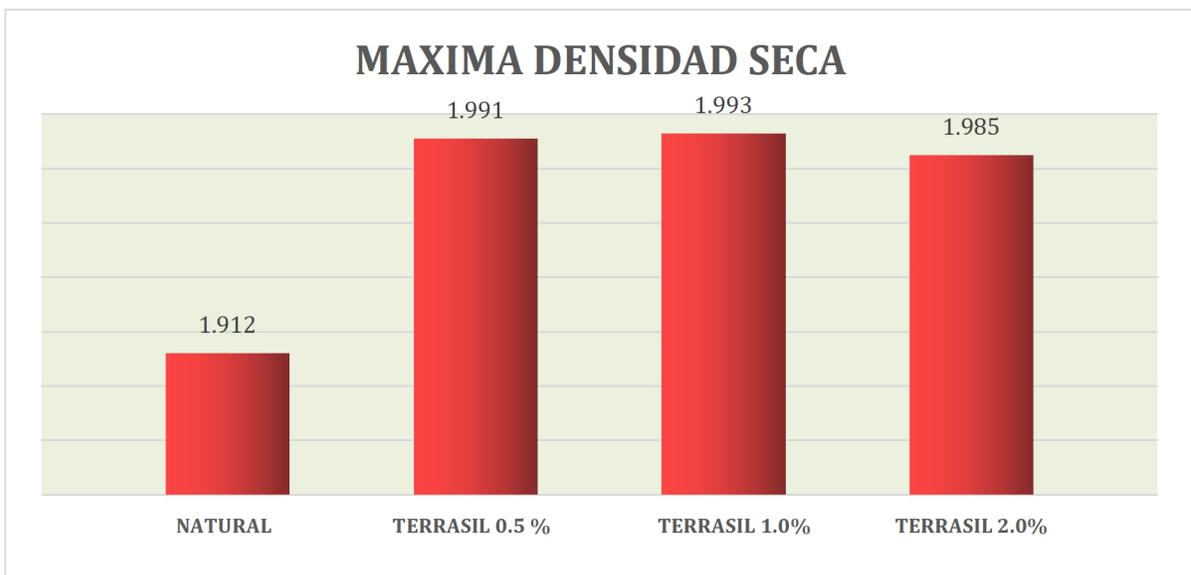
Gráfico 1: Variación de la Densidad Máxima Seca gr/cm³ del suelo natural y del aditivo terrasil en diferentes proporciones
