UNIVERSIDAD CÉSAR VALLEJO

Mejoramiento de la estabilidad de la sub base utilizando Terrasil en el camino vecinal Pumahuasi-Porvenir de Marona - Huánuco, 2020.

TESIS PARA OBTENER EL TÍTULO PROFESIONAL DE:

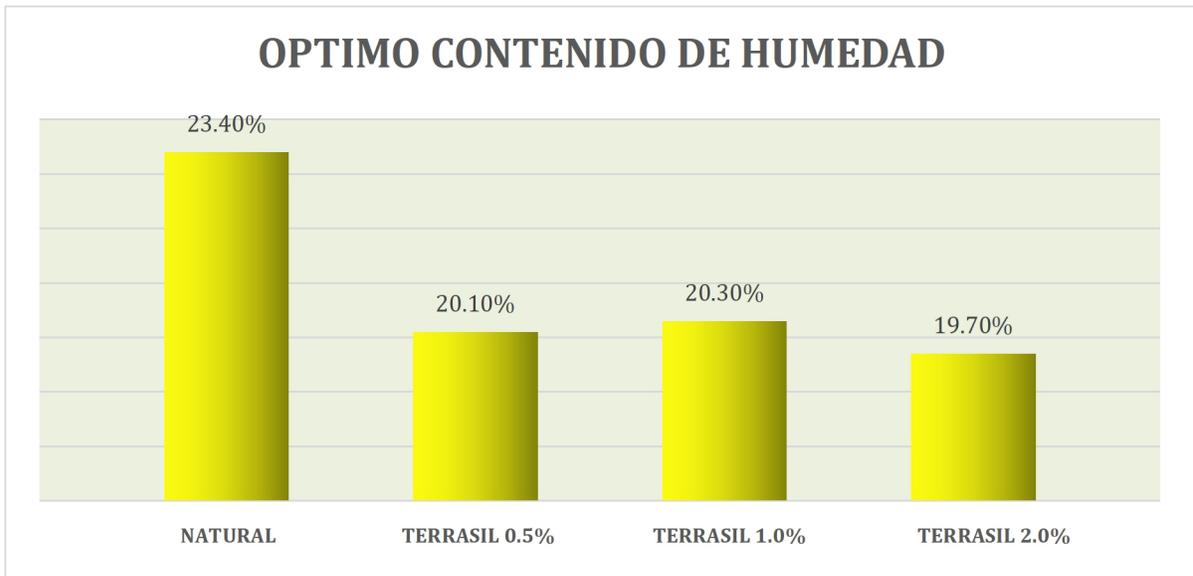
Gráfico 2: Variación del optimo contenido de humedad (%) del suelo natural y del aditivo terrasil en diferentes proporciones.

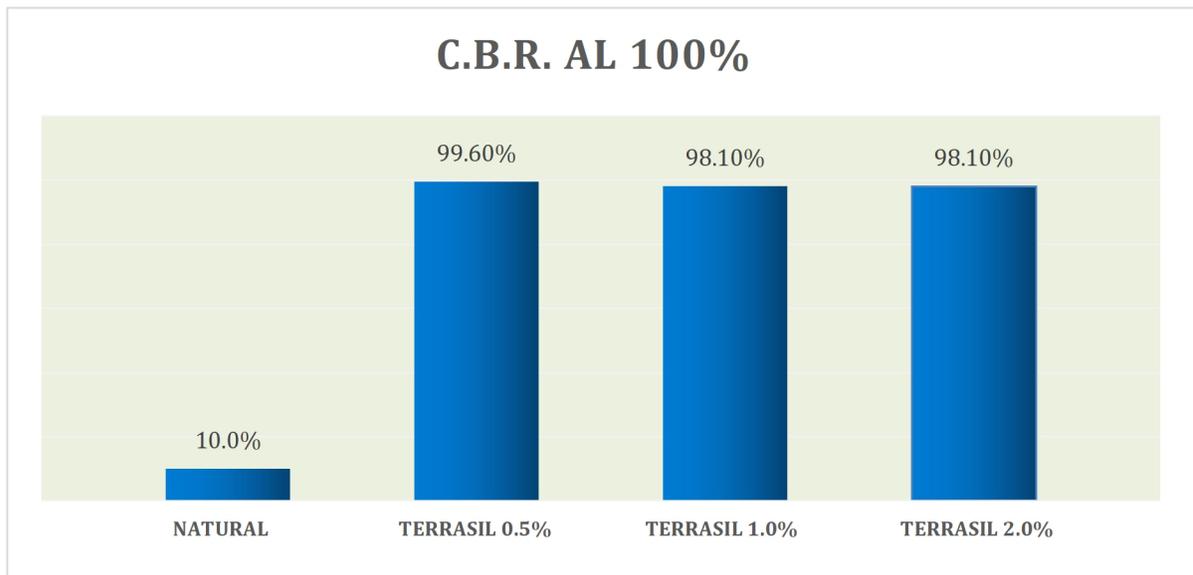
Gráfico 3: Variación del CBR al 100% del suelo natural y del aditivo terrasil en diferentes proporciones.

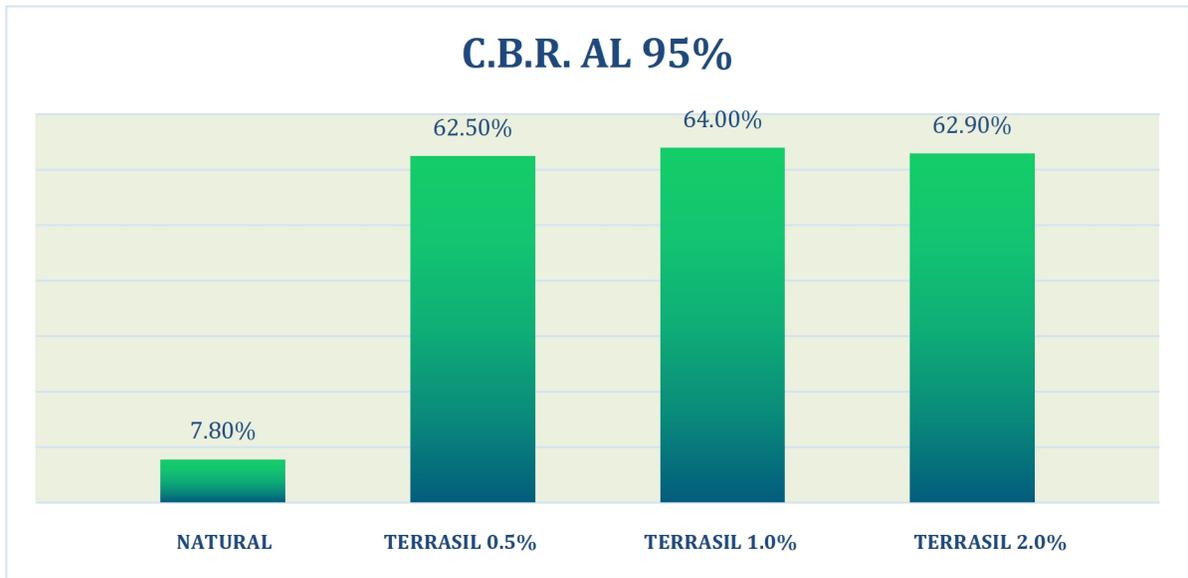
Gráfico 4: Variación del CBR al 95% del suelo natural y del aditivo terrasil en diferentes proporciones.

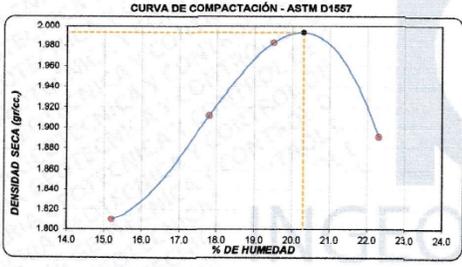
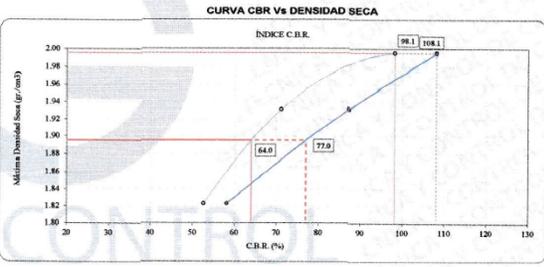
C.B.R. (0.1") 56 GOLPES : 98.1 % C.B.R. (0.1") 25 GOLPES : 71.1 % C.B.R. (0.1") 12 GOLPES : 52.6 %

C.B.R. (100% M.D.S.) 0.1": 98.1 % C.B.R. (100% M.D.S.) 0.2": 108.1 %
 C.B.R. (95% M.D.S.) 0.1": 64.0 % C.B.R. (95% M.D.S.) 0.2": 77.0 %

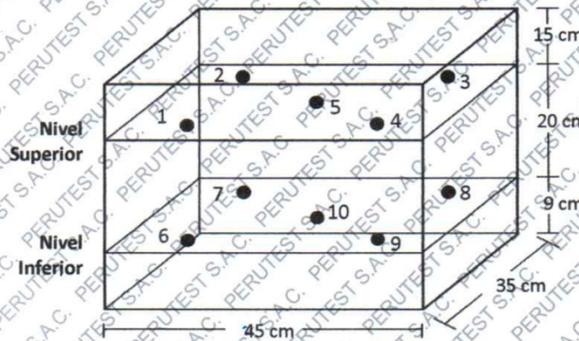
DISTRIBUCIÓN DE LOS TERMOPARES

Los sensores 5 y 10 están ubicados en el centro de sus respectivos niveles.
