“Estabilización de la subrasante incorporando piedra over y material de demolición de estructuras de concreto, Calle Amazonas, C.P Mallaritos, Sullana, 2021”

**TESIS PARA OBTENER EL TÍTULO PROFESIONAL DE:
Ingeniera Civil**

Diseño de infraestructura vial

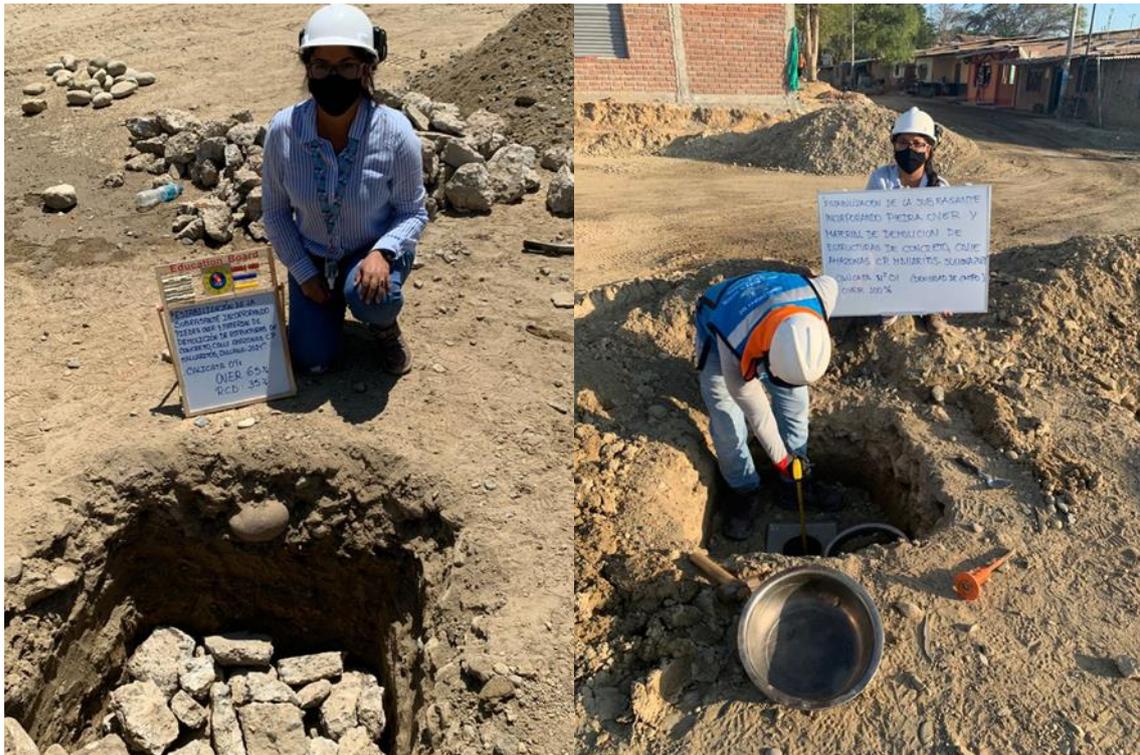
Figura 3 Recolección de datos de campo – Ensayos in situ

El presente proyecto se ha encontrado conformado por una muestra de 1000 metros de la calle Amazonas – C.P. Mallaritos – Sullana, en donde se han llegado a recolectar un total de cuatro calicatas, en donde se ha contado con porcentajes de reemplazo del 15%, 25% y 35%, de RCD, en comparación del over presente en la recolección e indagación de campo.

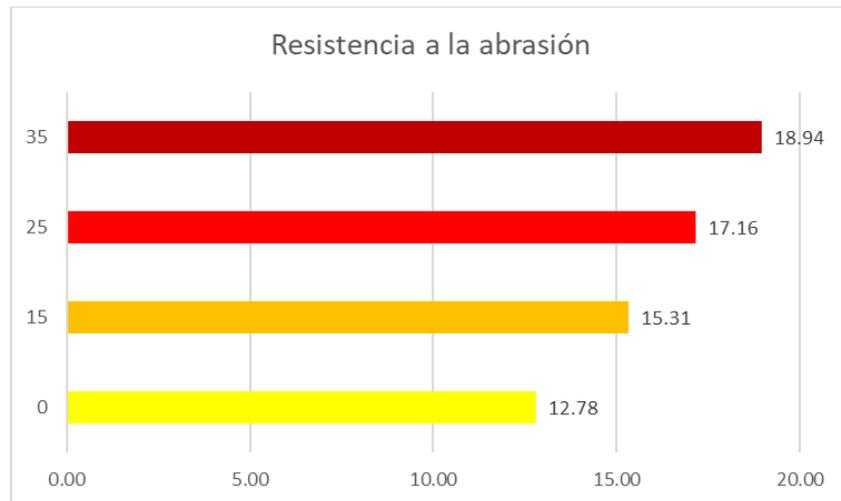
Figura 4 Resistencia a la abrasión

En relación al ensayo de abrasión de los ángeles, se puede señalar que, expone el porcentaje de pérdida del material, en relación a su peso inicial, en donde se puede llegar a evidenciar la posibilidad de exponer una clara incapacidad de poder resistir a las condiciones de entorno a las que suele verse expuesto, en donde la pérdida

de capacidad resistente, puede señalarse como una medida de rechazo del elemento mismo. El RCD de forma unificada, ha alcanzado un valor de resistencia al desgaste del 30.63%, en donde se puede evidenciar que la experiencia fue vivida, principalmente por la presencia de ladrillos y demás cerámicos, escasamente resistentes, a este tipo de acciones. Mientras que, se ha contado con un over con un porcentaje de pérdida, únicamente del 12.78%. Así mismo, cabe señalar que, el valor de desgaste recomendado, es del 25%.⁴⁸

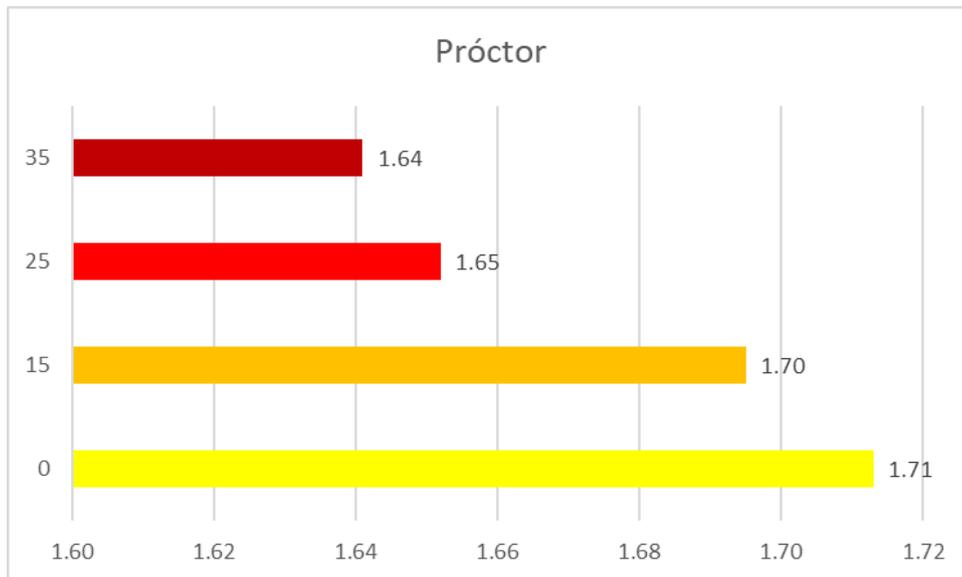
Figura 5 Resistencia – Próctor

En relación al ensayo de próctor, se puede señalar el hecho de haber contado con una relación inversamente proporcional, en cuanto a la ganancia de densidad seca (gr/cm^3), en relación a la incidencia o porcentaje de reemplazo del RCD, o bien conocidos como residuos de la construcción y demolición, en donde se puede establecer el hecho de haber demostrado una pérdida de densidad del suelo, ante la creciente incidencia de los residuos de la construcción y demolición, ahondando en poder establecer una pérdida de calidad del suelo, en cuanto a su compactación. Esto se puede deber a una mayor cantidad de espacios vacíos, que pueden haberse generado, cuando se ha incrementado la incidencia de este material, dentro del objeto de estudio, lo que ha conllevado a exponer al suelo a condiciones adversas. Además, la máxima densidad seca del material, ha sido de $1.713 \text{ gr}/\text{cm}^3$; mientras que, para el caso del RCD al 35%, se ha alcanzado una máxima densidad seca de 1.641.

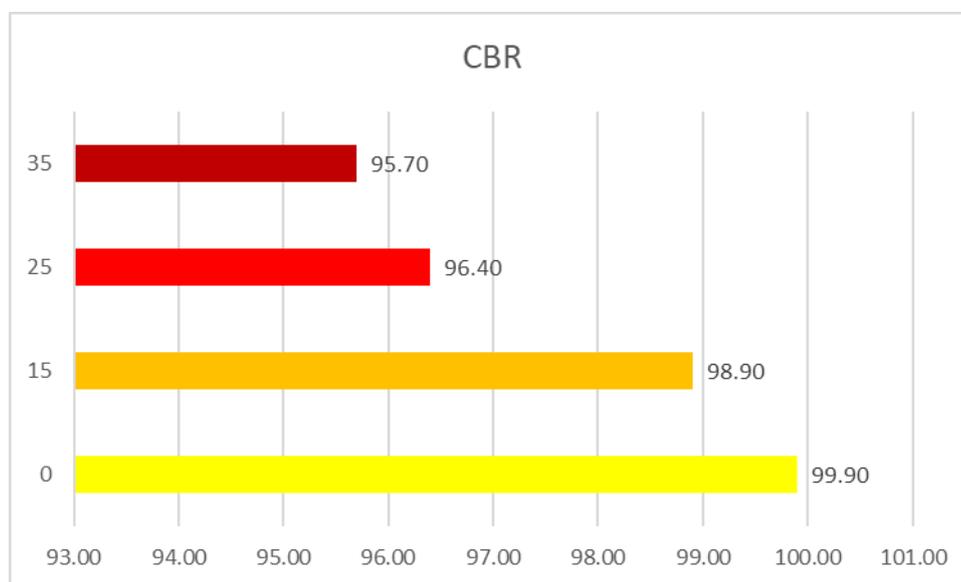
Figura 6 Resistencia – CBR

Tomando como referencia al ensayo del CBR, se puede exponer una clara reducción del porcentaje de compactación que ha podido ser alcanzado en el suelo, en donde, si es que se complementa con los resultados obtenidos en el ensayos de próctor, no solo se puede ahondar en la posibilidad de tomar como referencia, una reducción de la densidad seca alcanzada, sino en la posibilidad de contar con menores porcentajes de compactación, lo cual merma aún más la capacidad resistente de la muestra, en aumento de los porcentajes de representación del RCD.

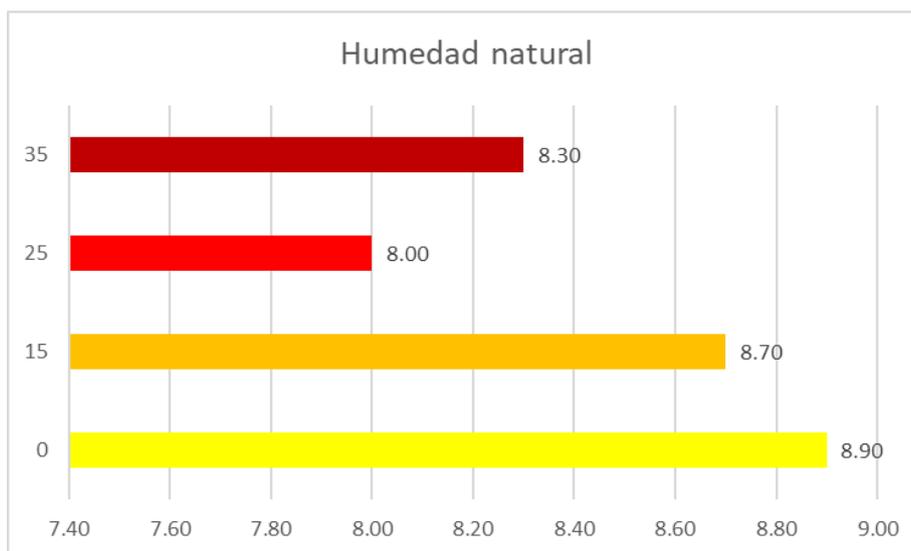
Figura 7 Humedad

El ensayo a la humedad, realizado mediante la prueba de Speedy, la cual llega a ser considerada como una prueba rápida, en cuanto a la determinación del porcentaje de humedad de la muestra seleccionada, ha expuesto una humedad irregular, en cuanto a los porcentajes de reemplazo del RDC al 35% y 25%, siendo más regular en el OVER al 100% y RCD al 15%.

5. Además, al ahondar en relación a la influencia de piedra over y material de demolición de estructuras de concreto en la prueba de Speedy, estabilizando la subrasante, calle Amazonas, C.P. Mallaritos, Sullana, 2021, se ha podido establecer un valor de significancia mayor a 0.050, en donde se ha llegado a corroborar la no existencia de correlación entre los resultados y habiendo un mínimo porcentaje de humedad, en el reemplazo del 25% del RCD.

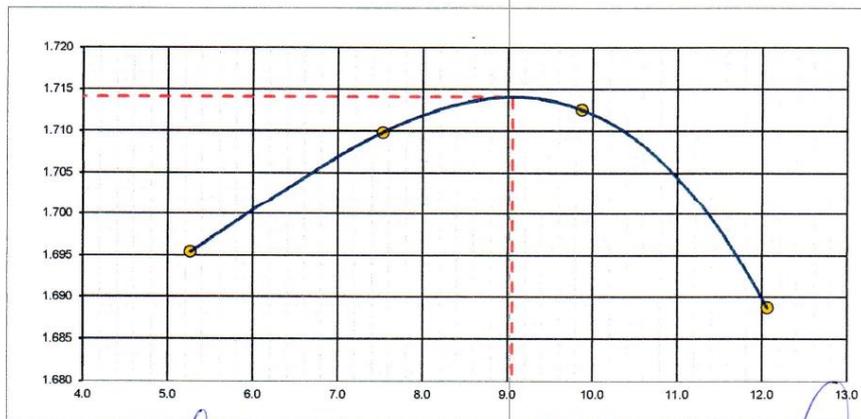
RELACION HUMEDAD - DENSIDAD SECA

Densidad Máxima Seca	1.714	(gr/cm3)	Humedad óptima	9.05	%
Densidad Máxima Seca Corregida		(gr/cm3)	Humedad óptima		%

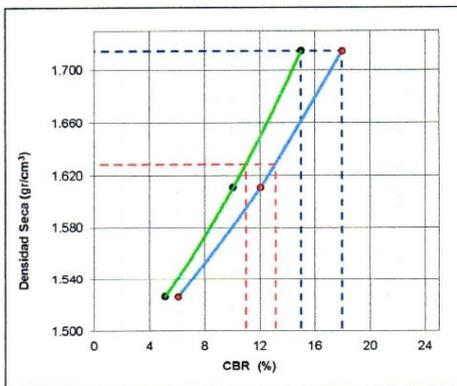
REPRESENTACION GRAFICA DEL CBR

METODO DE COMPACTACION	: AASHTO T-180
MAXIMA DENSIDAD SECA (g/cm³)	: 1.714
OPTIMO CONTENIDO DE HUMEDAD (%)	: 9.1
95% MAXIMA DENSIDAD SECA (g/cm³)	: 1.628

RESULTADOS:	
Valor de C.B.R. al 100% de la M.D.S. a 1"	= 15.0 %
Valor de C.B.R. al 95% de la M.D.S. a 1"	= 11.0 %
Valor de C.B.R. al 100% de la M.D.S. a 2"	= 18.0 %
Valor de C.B.R. al 95% de la M.D.S. a 2"	= 13.1 %

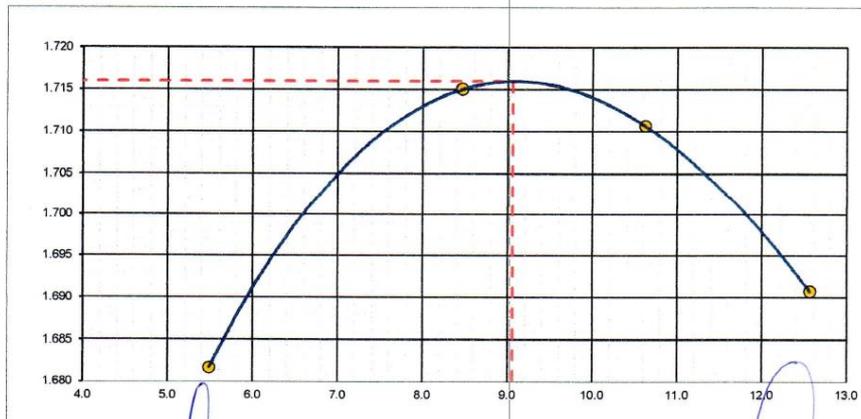
RELACION HUMEDAD - DENSIDAD SECA

Densidad Máxima Seca	1.716	(gr/cm3)	Humedad óptima	9.06	%
Densidad Máxima Seca Corregida		(gr/cm3)	Humedad óptima		%

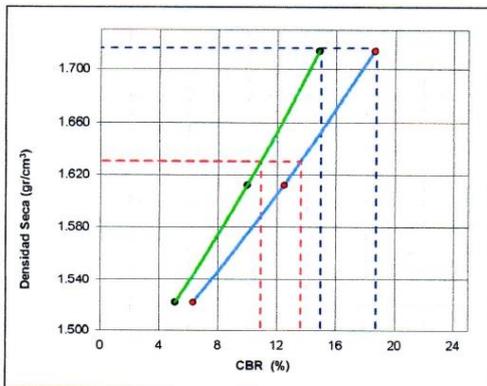
REPRESENTACION GRAFICA DEL CBR

METODO DE COMPACTACION	: AASTHO T-180
MAXIMA DENSIDAD SECA (g/cm³)	: 1.716
OPTIMO CONTENIDO DE HUMEDAD (%)	: 9.1
95% MAXIMA DENSIDAD SECA (g/cm³)	: 1.630
	:

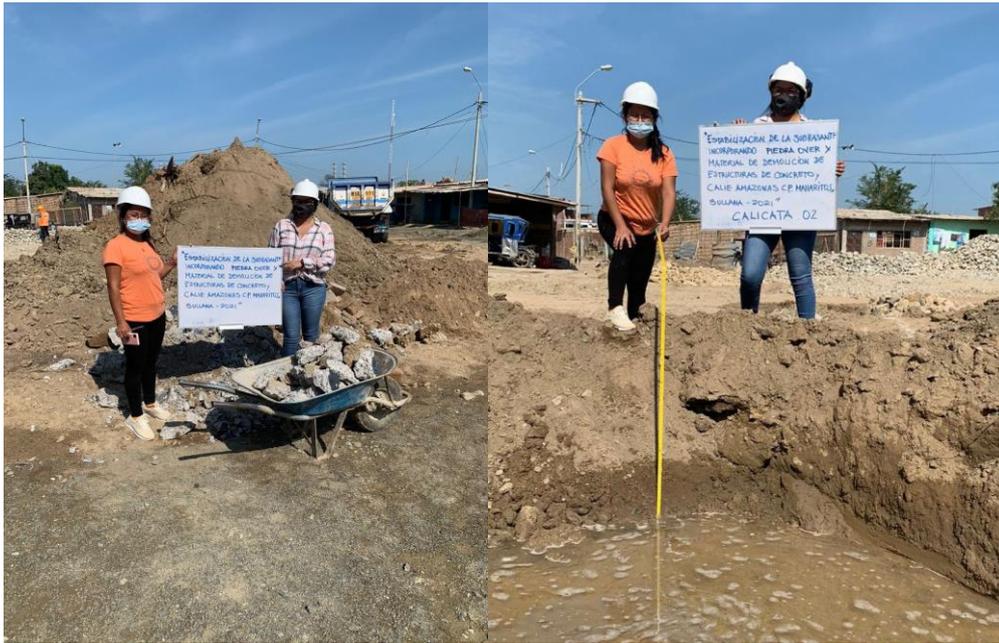
Demostración de presencia de napa frática

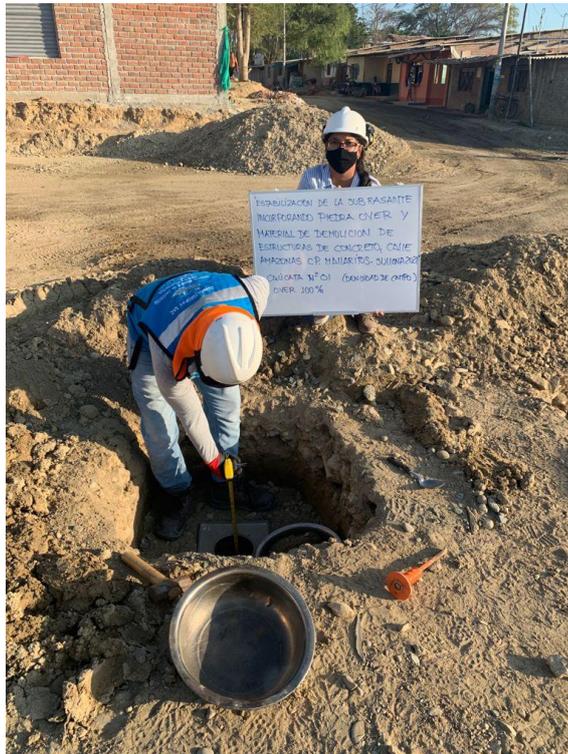
Realización del trabajo de campo en calicata con over al 100%(Densidad de campo)

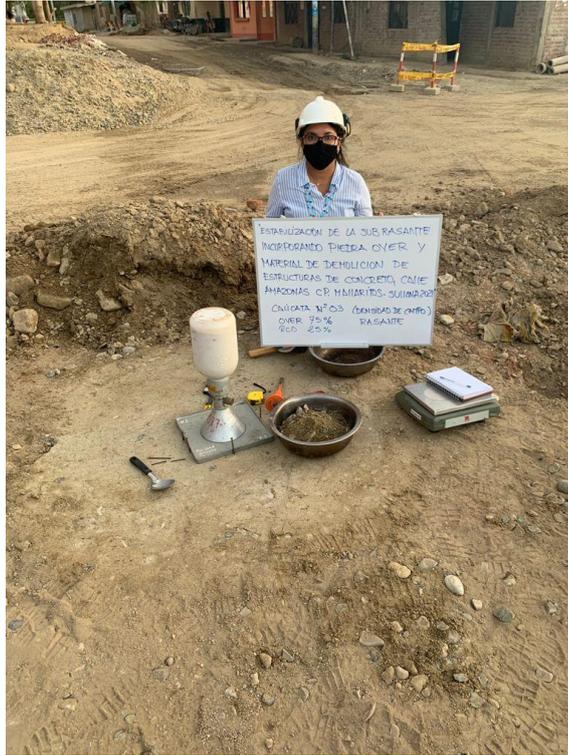
Realización del trabajo de campo en calicata con over al 75%(Densidad de campo)

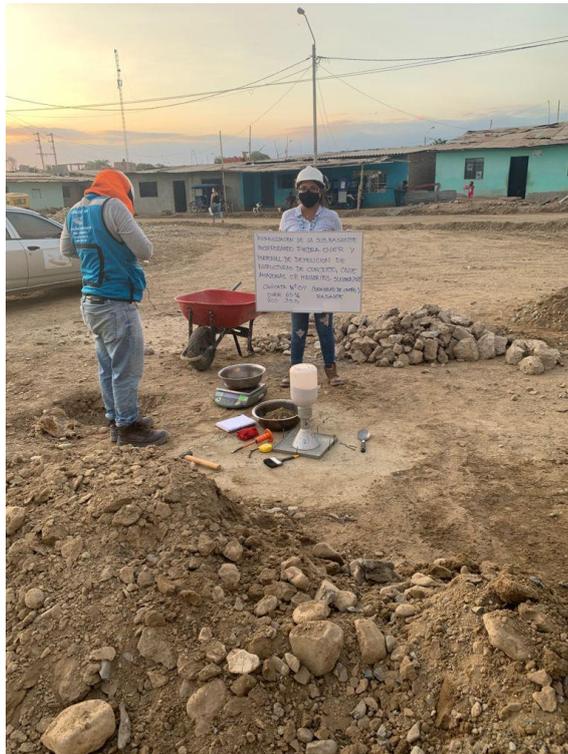
Realización del trabajo de campo en calicata con over al 65%(Densidad de campo)

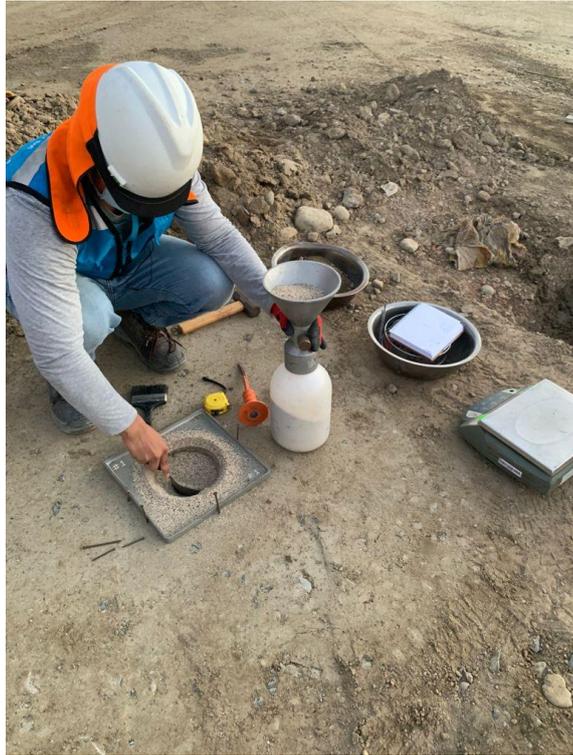
Procedimiento de densidad de campo, adición de arena

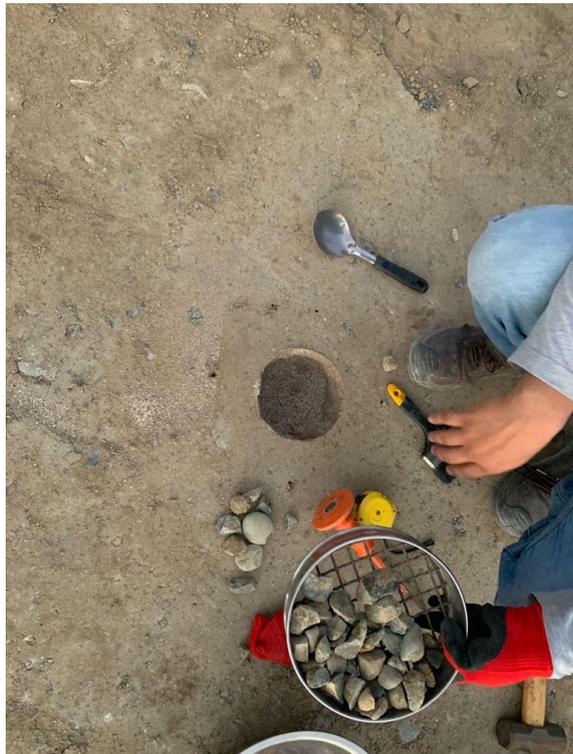
Procedimiento de densidad de campo, tamizado

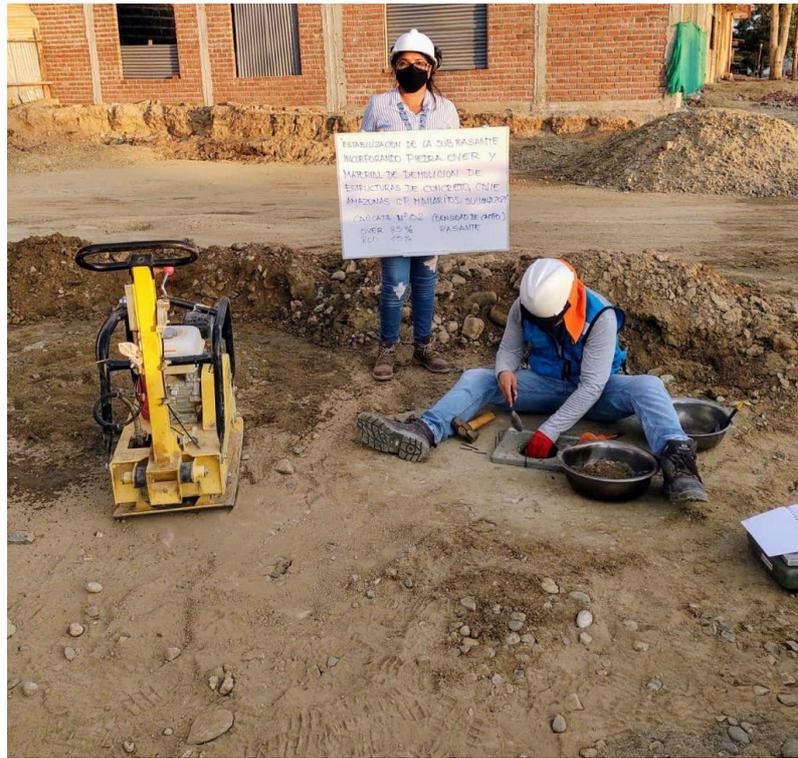
Demostración del trabajo de campo, operario desarrollando la recolección de la muestra y ensayo de densidad de campo
