UNIVERSIDAD CÉSAR VALLEJO

**“Diseño Sismorresistente de la Subestructura de una Vivienda
Multifamiliar con Presencia de Suelos Saturados del Sector III –
San Ignacio- Cajamarca”**

TESIS PARA OBTENER EL TÍTULO PROFESIONAL DE INGENIERO CIVIL

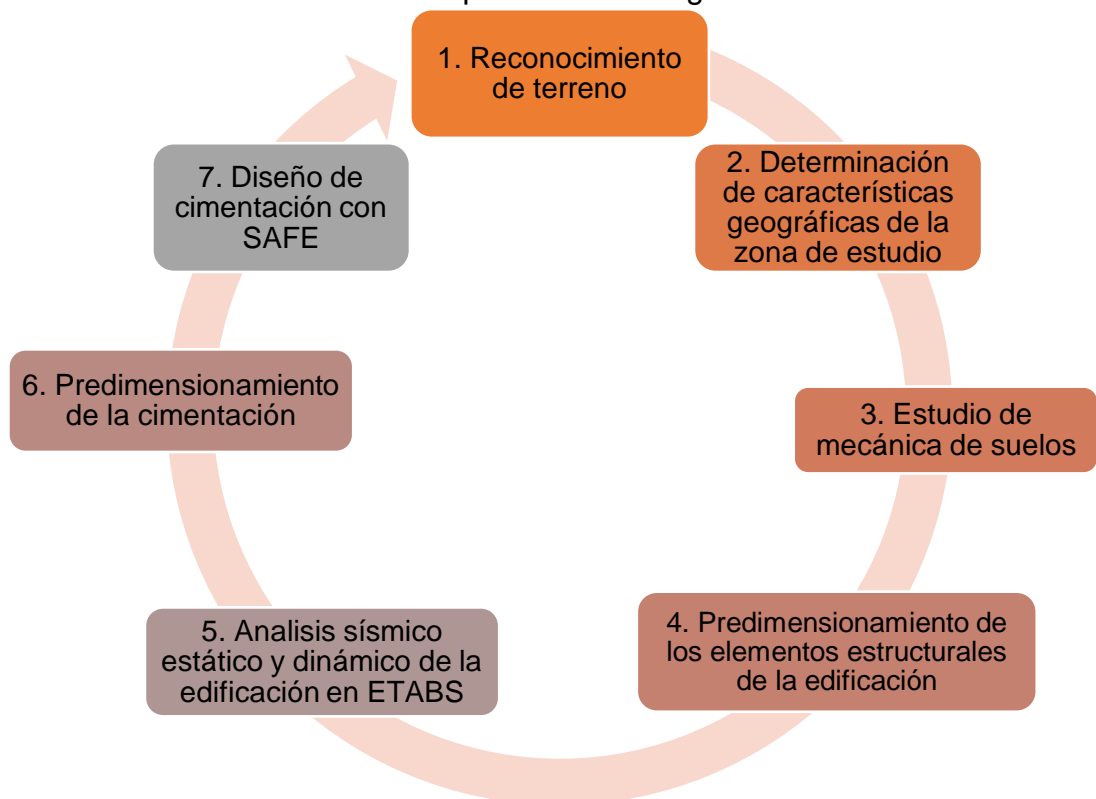
Figura 1

Procedimiento del desarrollo de la presente investigación.

Nota. El gráfico representa el procedimiento detallado conformado por siete etapas de gran relevancia. Elaboración propia, 2021.

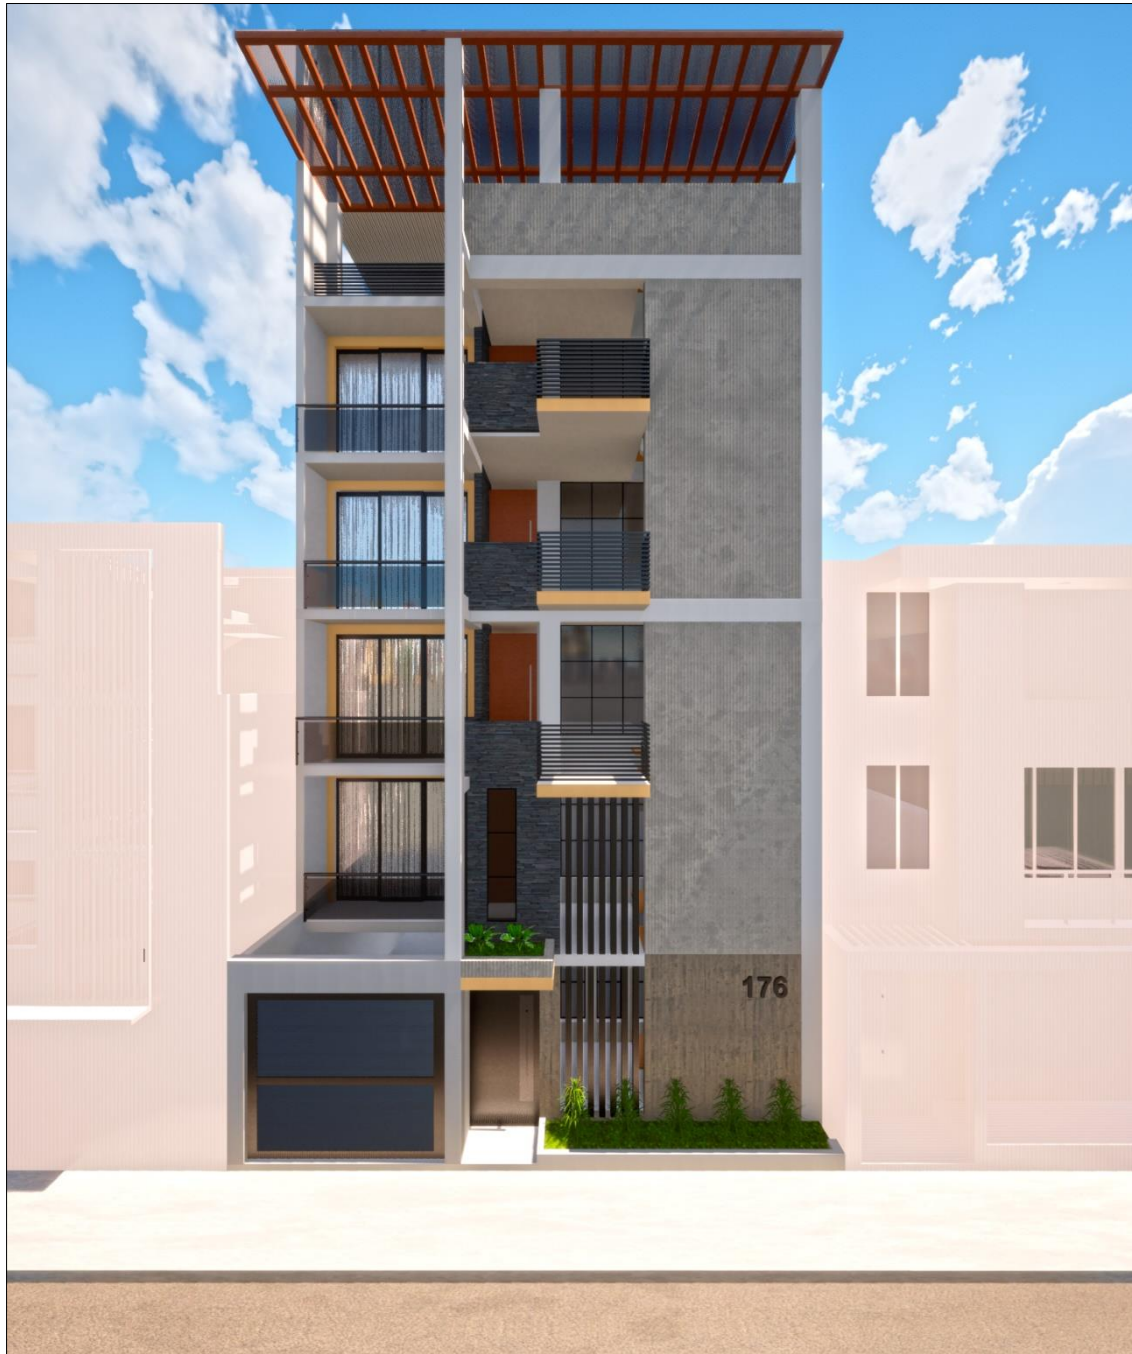
Modelado frontal de la estructura.

Nota: En esta figura, puede visualizar el modelado frontal de la estructura.
Elaboración propia, 2021.

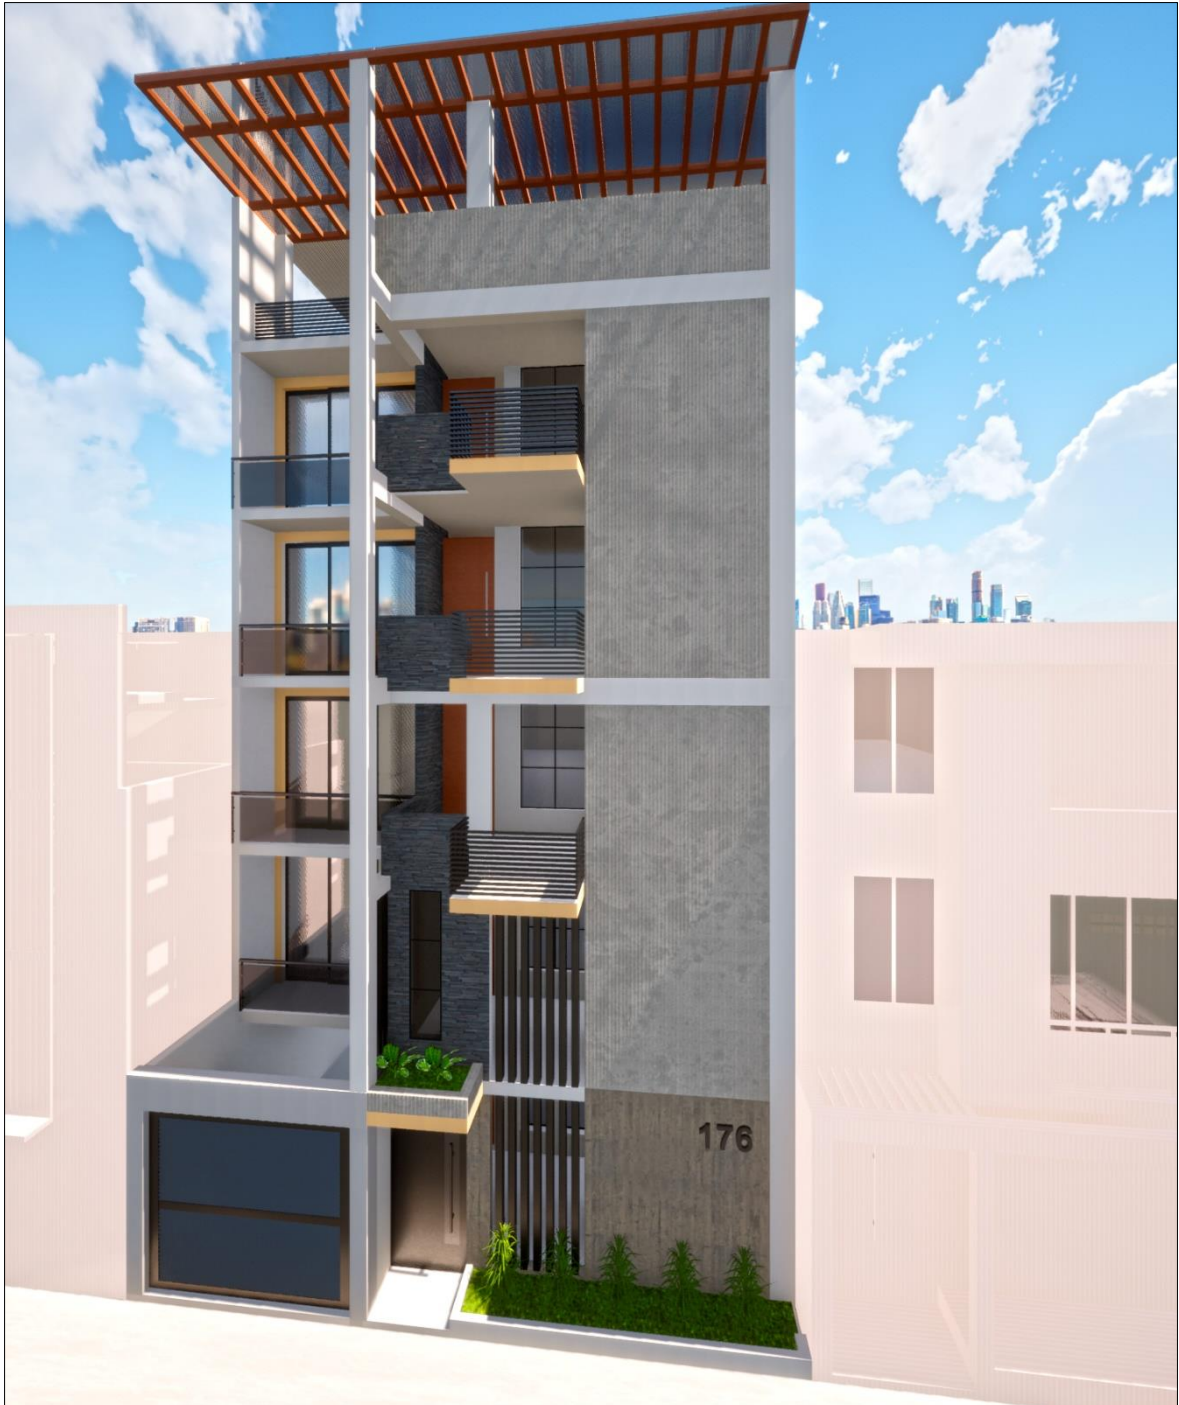
Modelado de la estructura.

Nota: En esta figura, se evidencia del modelado de la estructura. Elaboración propia, 2021.

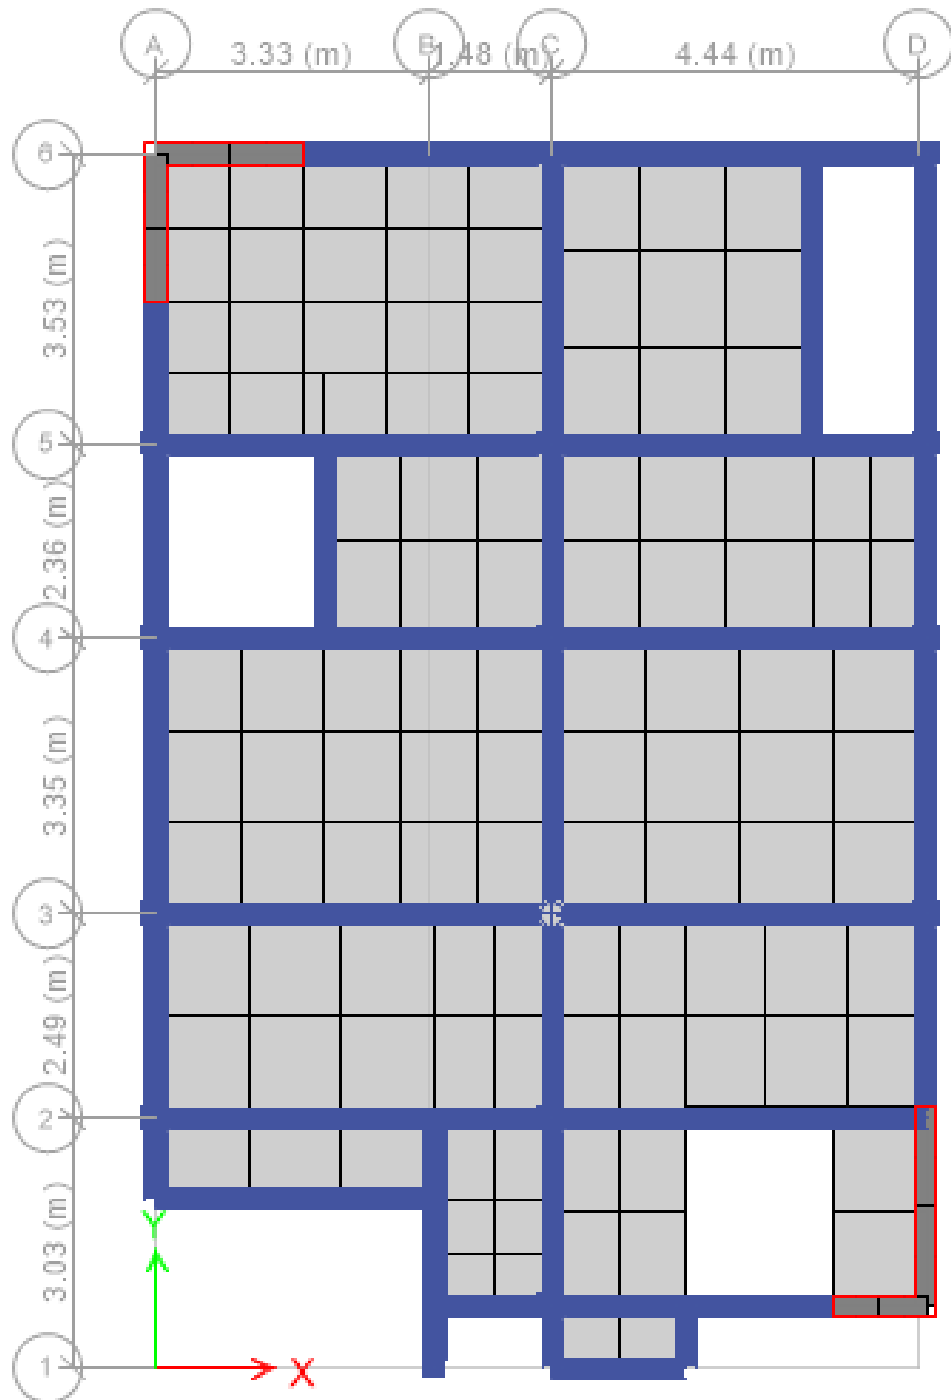
Vista del modelado del techo típico en ETABS.

Nota: En esta figura se puede visualizar la planta del techo típico de la edificación modelada en ETABS. Elaboración propia, 2021.

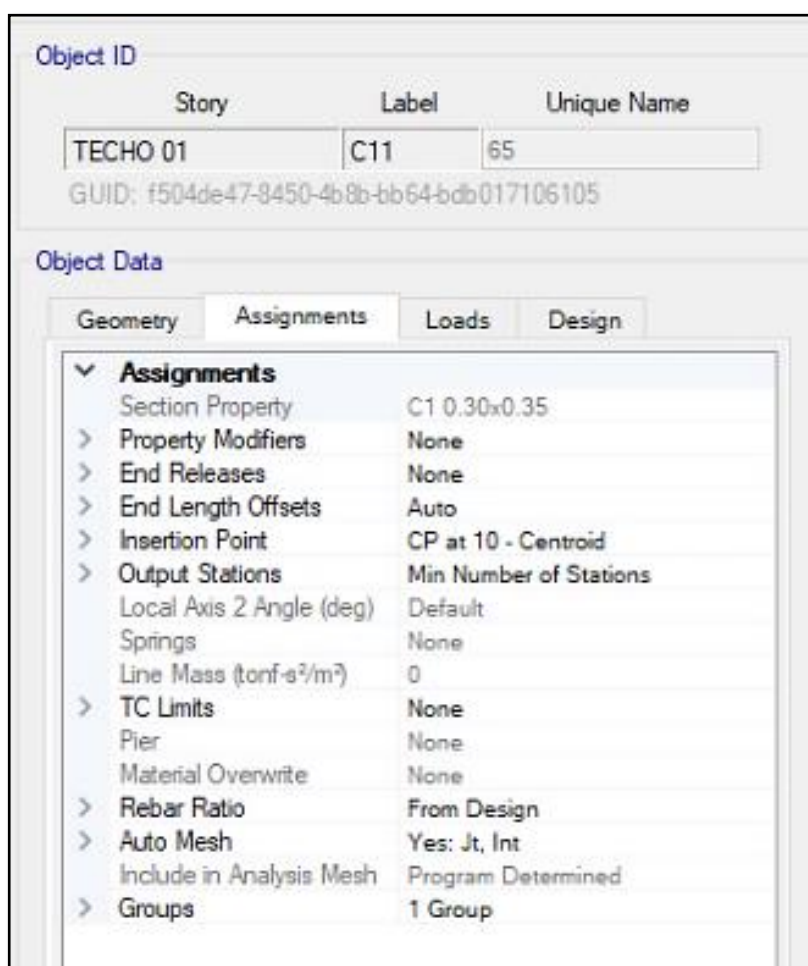
Columna C-11 del primer nivel

Nota: Se puede visualizar en esta figura las características indicadas en la columna C-11 creada en el primer piso.

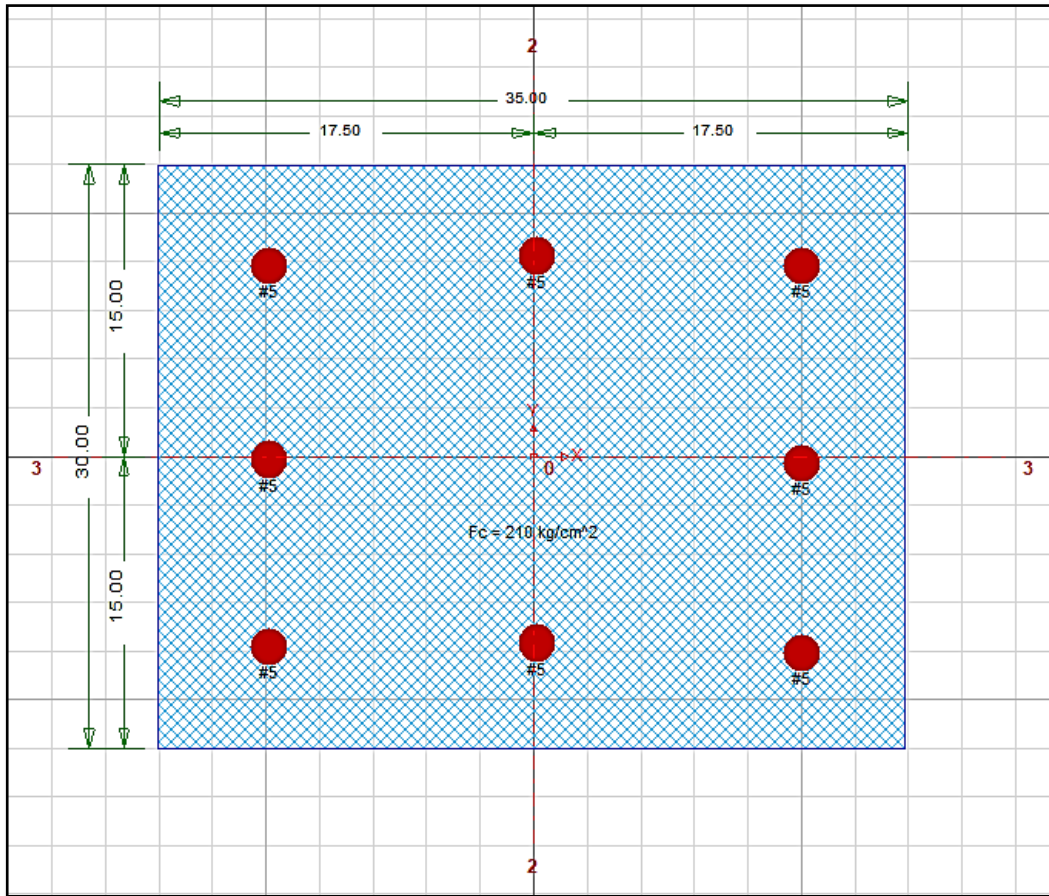
Figura 20
Diseño en la columna C-14

Nota: Se puede visualizar en la figura sus dimensiones y acero asumido en el diseño en el software CSI Col.

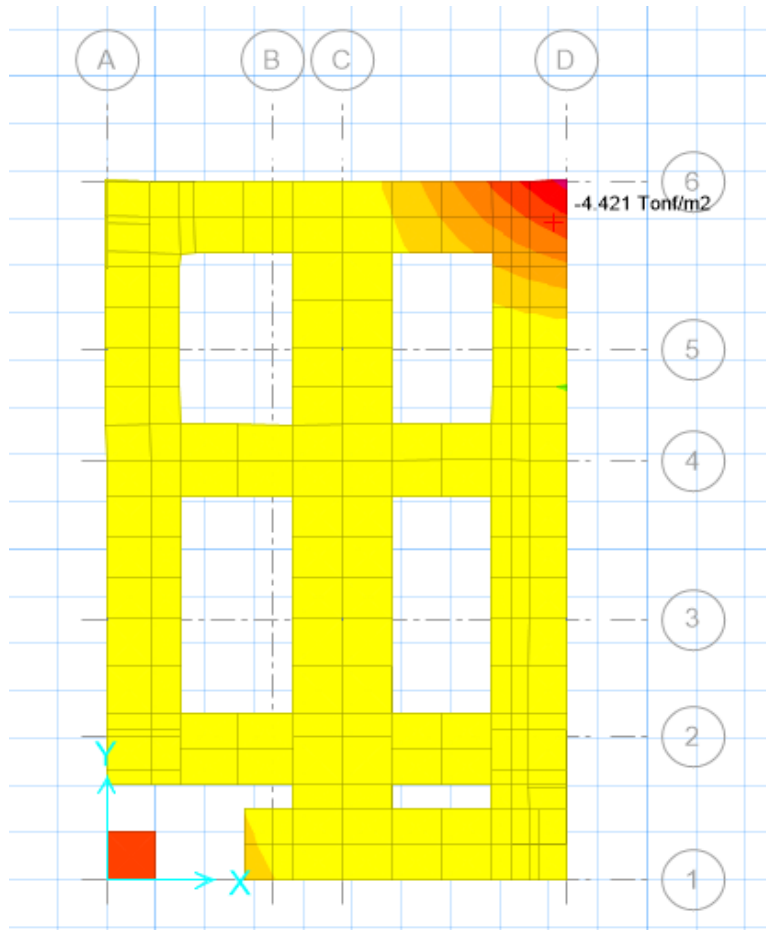
Verificación por restado de servicio

Nota: La figura muestra la verificación por estado de servicio. Elaboración propia, 2021.

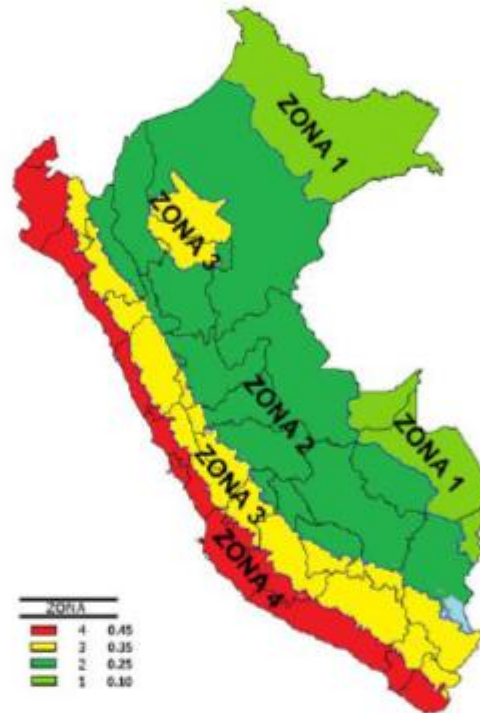
Imagen N° 01: Mapa De Zonas Sísmicas Del Perú.

De acuerdo a la norma E. 0.30, modificada por el decreto supremo N° 003-2016-vivienda, el factor Z para una Zona 2 según se indica que se interpreta como la aceleración máxima del terreno con una probabilidad de 10% de ser excedida en 50 años

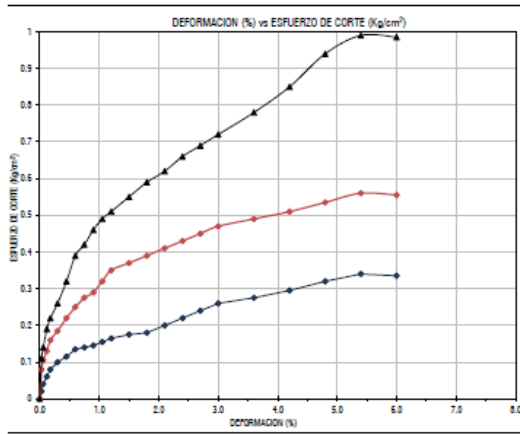
REFERENCIAS DE LA MUESTRA	
ESTRUCTURA :	EDIFICACION
CALICATA :	C - 2
MUESTRA :	M - 3
PROFUNDIDAD (m) :	1.50 - 3.00
CLASIFICACION (S.U.C.S)	MH
CONDICION :	MUESTRA INALTERADA

RESULTADOS : COHESIÓN (C) : 0.12
 ANGULO DE FRICCION INTERNA (α) : 21.36 °

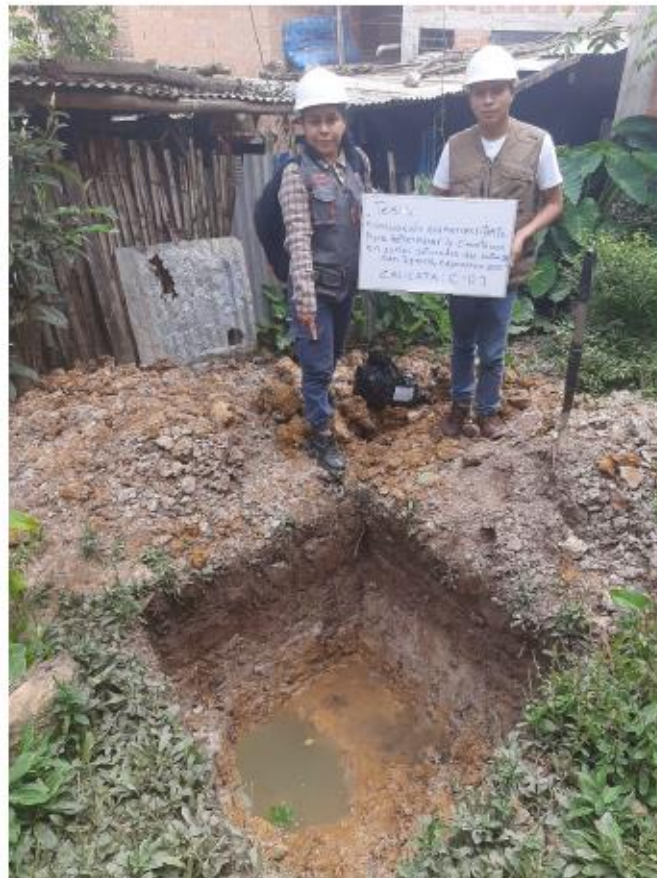
FOTOGRAFIA 01: Muestra la ubicación y estratigrafía, De La Calicata C - 1, de la Tesis: "Diseño Sismorresistente De La Subestructura De Una Vivienda Multifamiliar Con Presencia De Suelos Saturados Del Sector III – San Ignacio - Cajamarca".

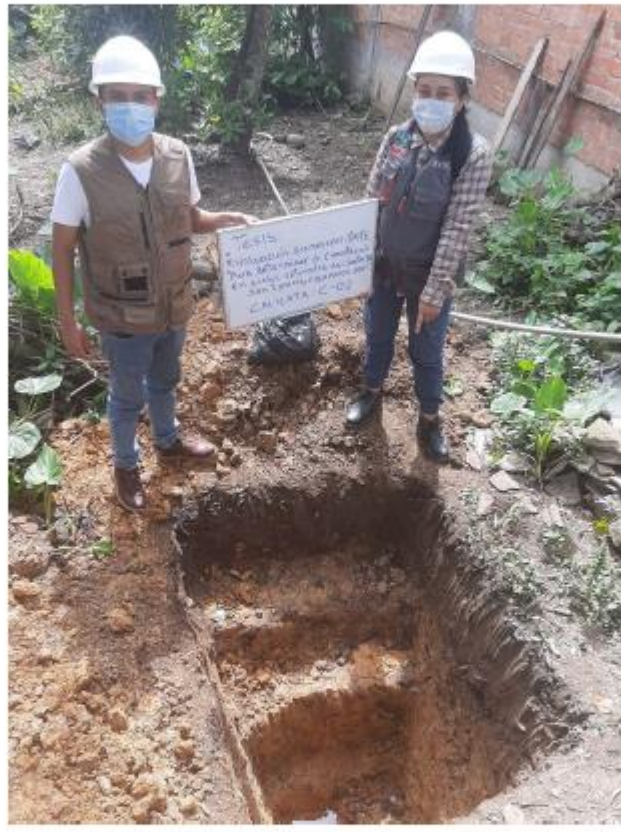
FOTOGRAFIA 02: Muestra la ubicación y estratigrafía, De La Calicata C - 2, de la Tesis: "Diseño Sismorresistente De La Subestructura De Una Vivienda Multifamiliar Con Presencia De Suelos Saturados Del Sector III – San Ignacio - Cajamarca".

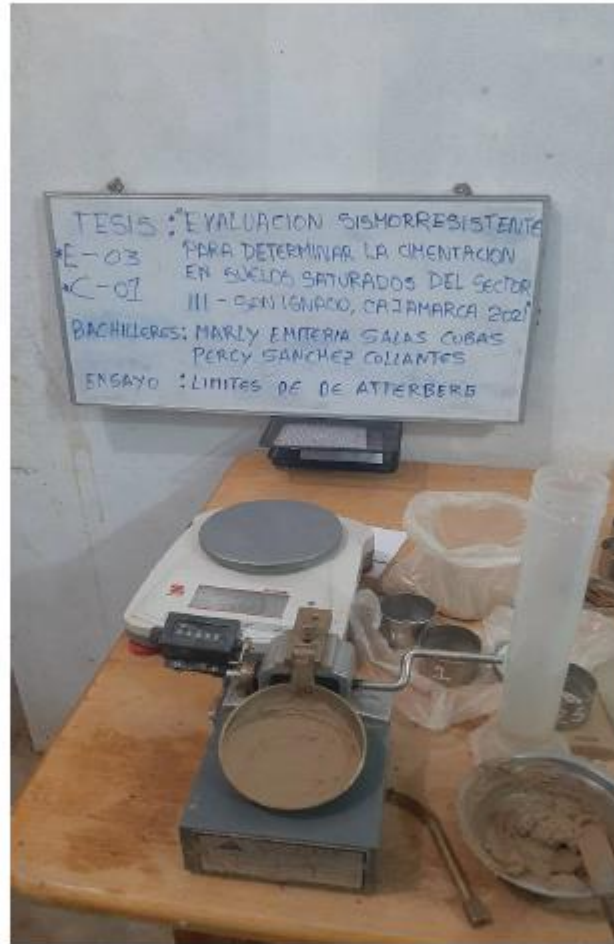
FOTOGRAFIA 07: Muestra la ubicación y estratigrafía, De La Calicata C - 1, E - 3, de la Tesis: "Diseño Sismorresistente De La Subestructura De Una Vivienda Multifamiliar Con Presencia De Suelos Saturados Del Sector III - San Ignacio - Cajamarca".

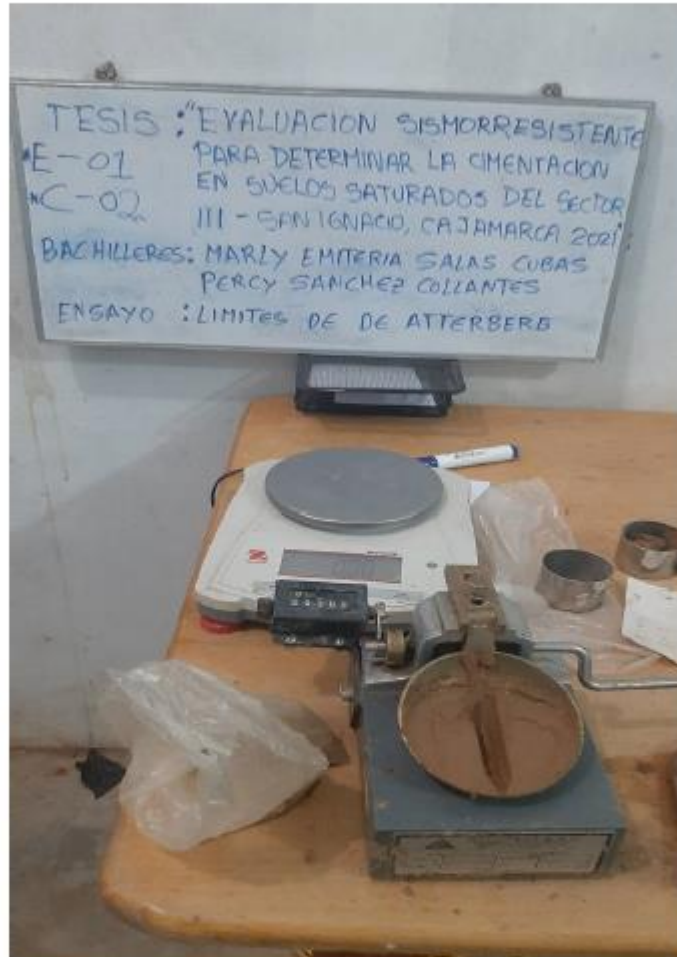
FOTOGRAFIA 08: Muestra la ubicación y estratigrafía, De La Calicata C - 2, E - 1 de la Tesis: "Diseño Sismorresistente De La Subestructura De Una Vivienda Multifamiliar Con Presencia De Suelos Saturados Del Sector III – San Ignacio - Cajamarca".

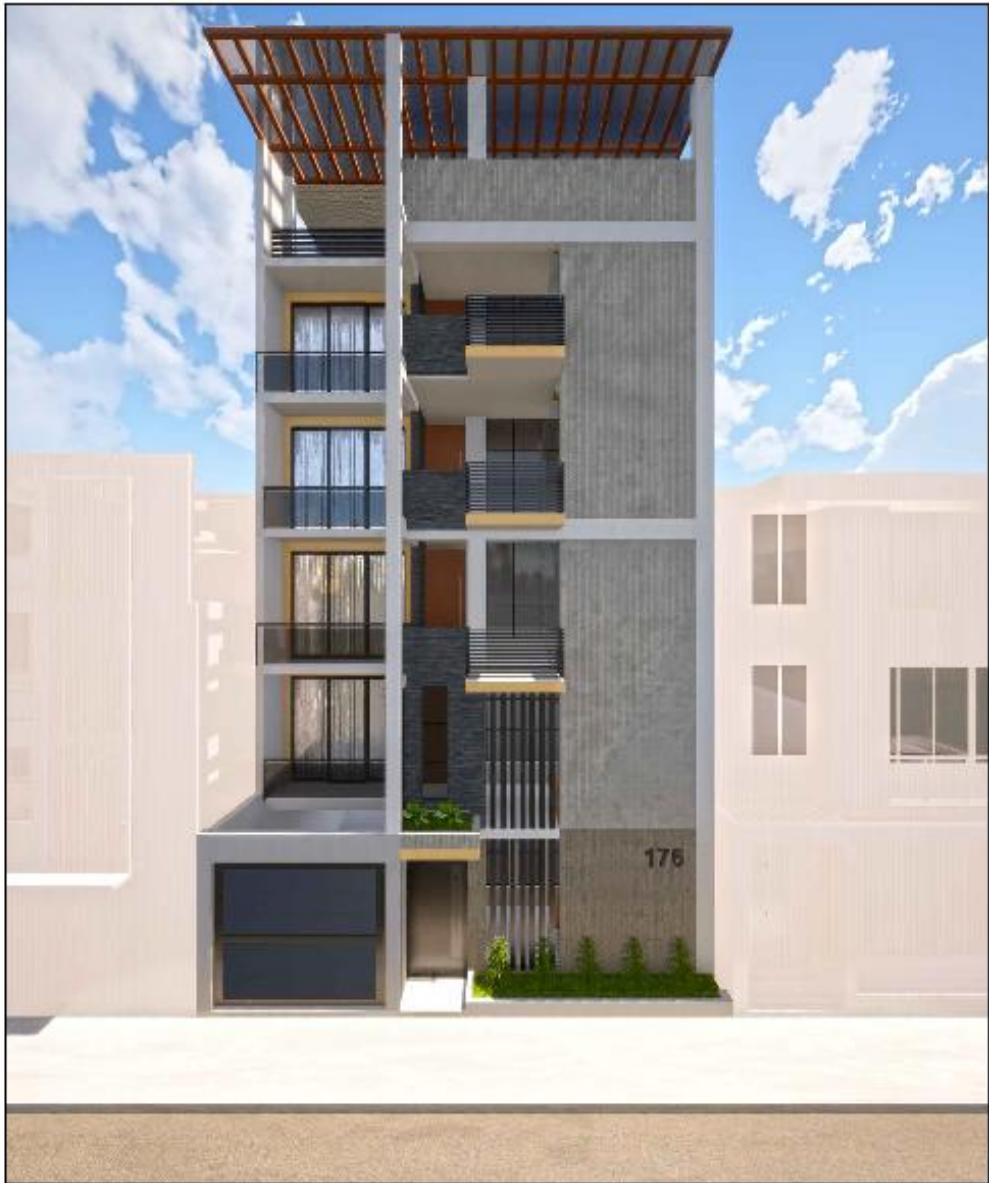
Figura 31. Plano arquitectura de elevación principal.

ELEVACION FRONTAL

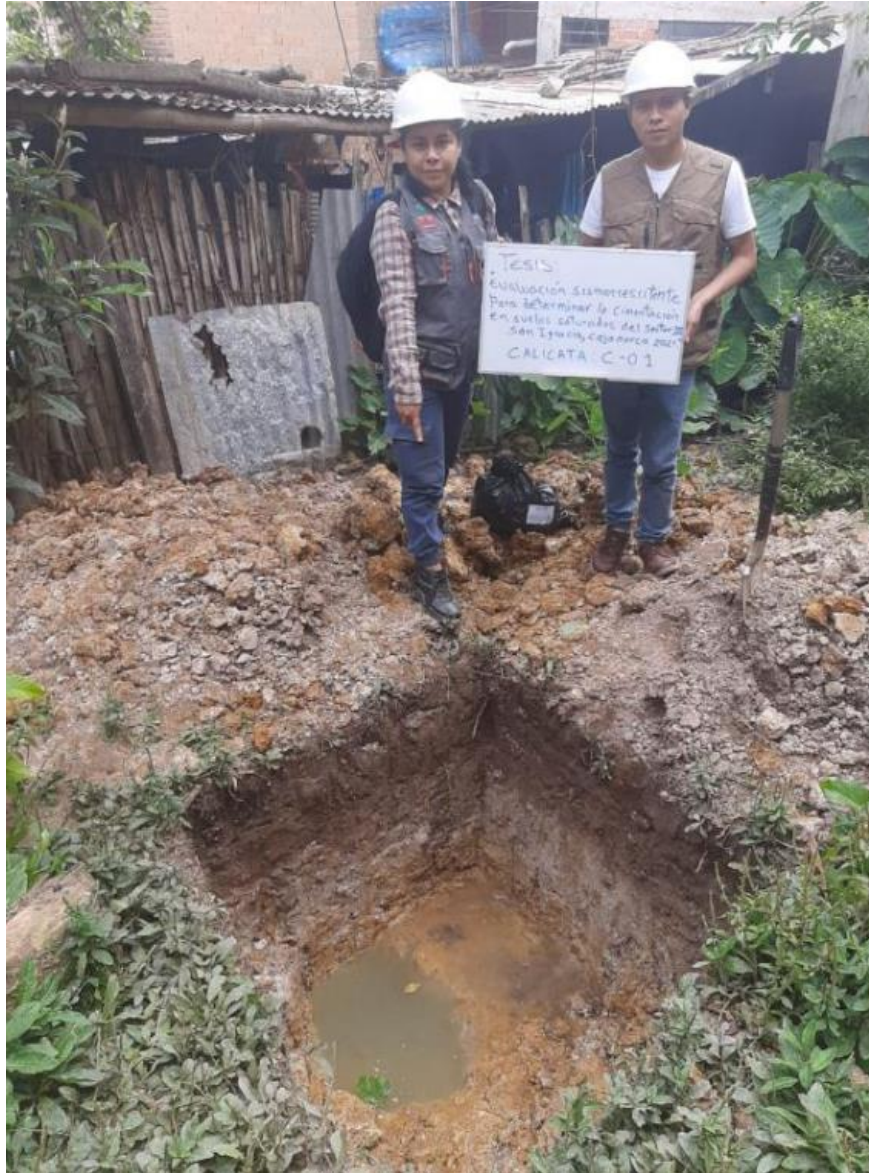
Fotografía 1. Extracción de la muestra de suelo. Elaboración propia, 2021.
