UNIVERSIDAD CÉSAR VALLEJO

**Evaluación Estructural y Superficial con el Método PCI para  
Mejoramiento del Pavimento Flexible, Avenida Las Torres – Santa  
María Huachipa 2021**

TESIS PARA OBTENER EL TÍTULO PROFESIONAL DE INGENIERÍA CIVIL

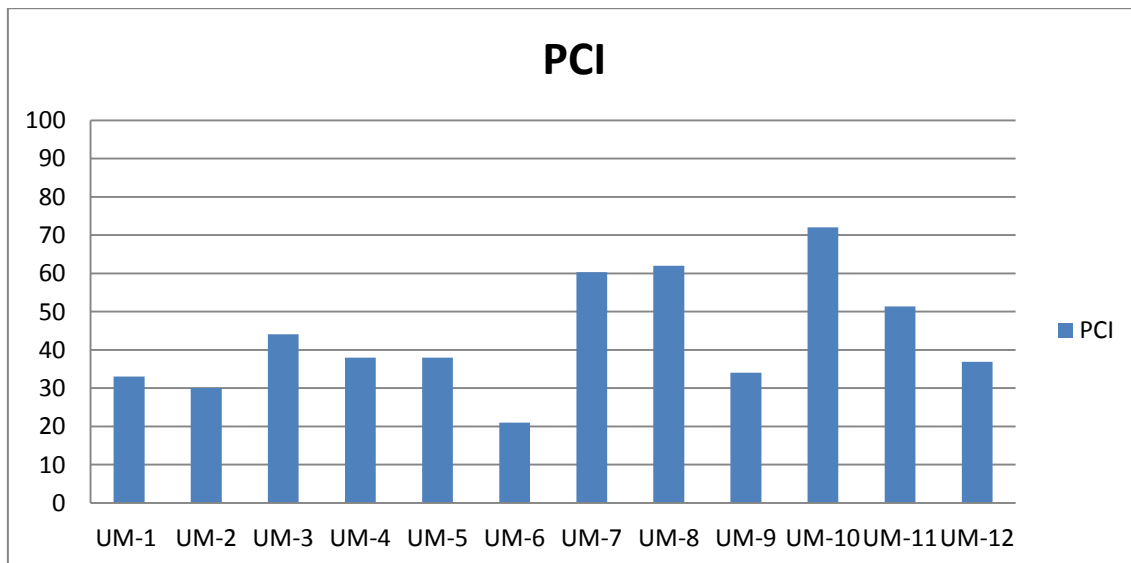
**Figura 2:** Propios resultados del PCI

Con los resultados obtenidos se determinó el PCI clasificación de 42 la cual se encuentra en condiciones regular.

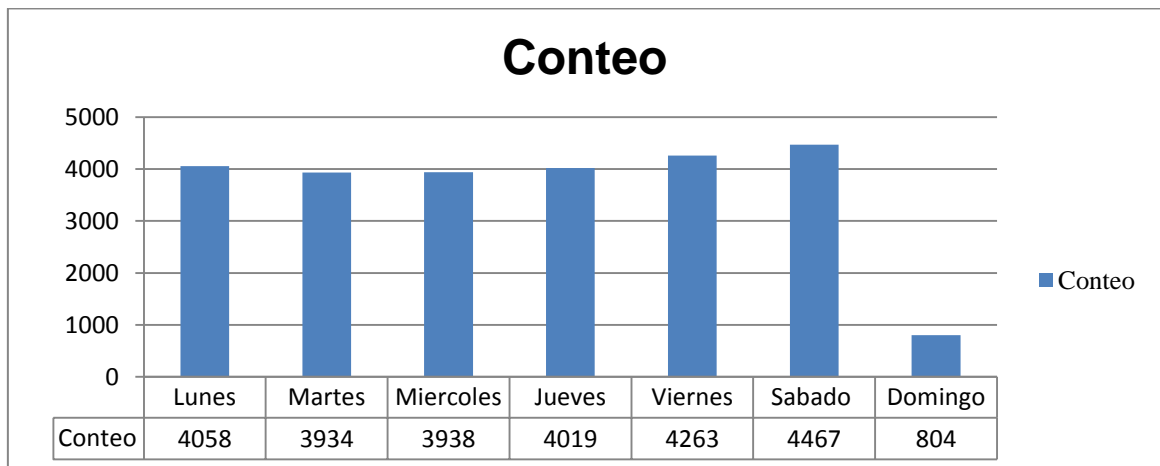
**Figura5:** Propio resultados del conteo vehicular

Factor de corrección promedio se tomó del peaje de corona la cual tiene un Factor de Corrección Estacional para vehículos livianos 1.263 y vehículos pesados de 1.101 de acuerdo al ministerio de transporte y comunicaciones.

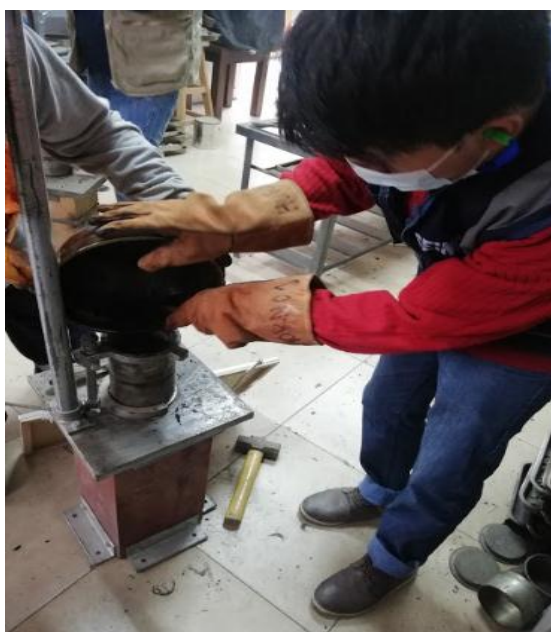
**Figura 23** : Elaboración Marshall para la mezcla asfáltica

Con los agregados ya pesados se agrega el porcentaje de asfalto establecido para la briqueta cumpla los 1200 kg con ello se procede a mezclarlo hasta que tome una mezcla uniforme, con la cual procede a poner en los moldes para realizar su compactación a un temperatura de 144°C con el martillo compactador Marshall siendo 75 golpes luego de ello se voltea el molde y se procede a realizar otros 75 golpes, con ello se quita el molde para que enfrié a una temperatura ambiente para realizar el desencofrado del molde.

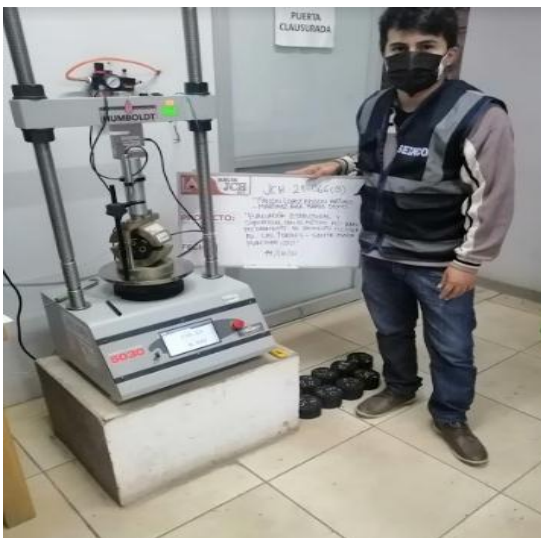
**Figura 27:** Rotura de las Briquetas

Después de desencofrar los moldes al día siguiente se realiza el peso específico y absorción de las briquetas son ensayos previos a la rotura luego se procede a introducir las briquetas a un baño maría por un lapso de media hora a una temperatura de 60°C pasado ese tiempo se procedió a dar la rotura de las briquetas en la maquina prensa Marshall tomamos apuntes del resultado que nos da la máquina para determinar la estabilidad y el flujo de cada uno de ellos.

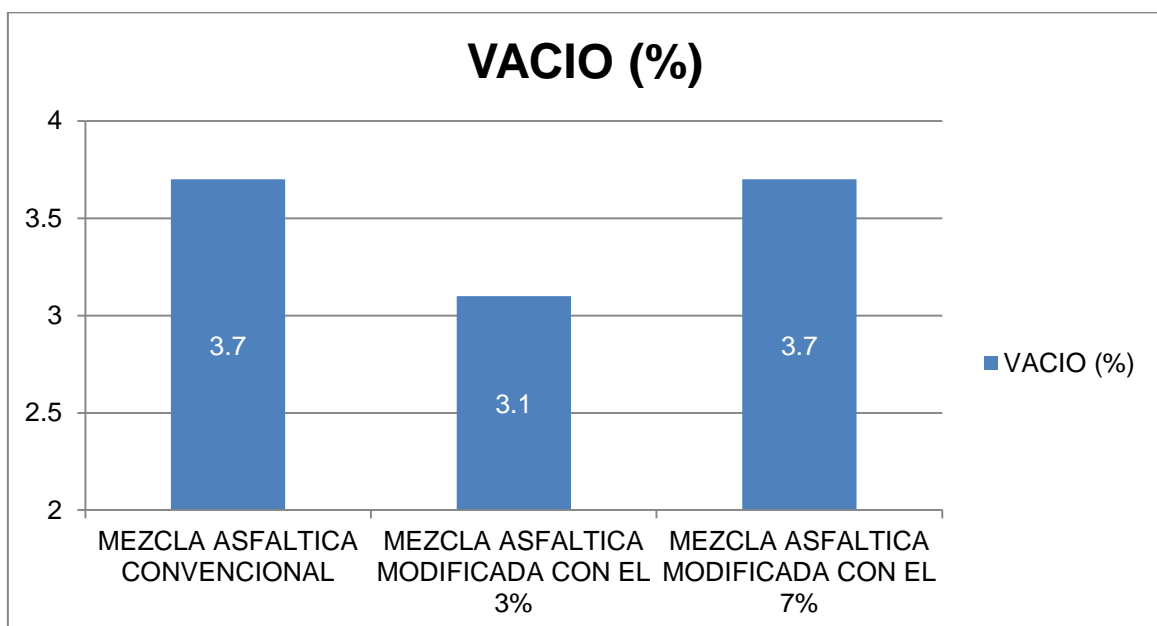
**Figura31:** Vacío vs Mezcla asfáltica convencional y Mezcla asfáltica con caucho de 3 % y 7%

En la figura nos muestra que la mezcla modificada de 3% llegando un vacío de 3.1% y la mezcla modificada de 7% la cual llegó 3.7% llegando al mismo parámetro que la mezcla convencional de 3.7%. Donde no logró superar a la mezcla convencional ni en el porcentaje de vacíos, ni estabilidad y en los flujos.
