UNIVERSIDAD CÉSAR VALLEJO

**“Propuesta metodológica para el análisis y reforzamiento
estructural de Monumentos Históricos de adobe del distrito
Pachía, ciudad de Tacna, 2021”**

**TESIS PARA OBTENER EL TITULO PROFESIONAL DE:
INGENIERA CIVIL**

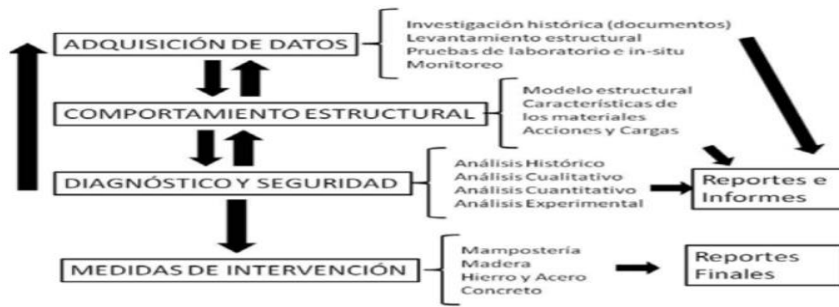
Figura 1. Diagrama de flujo con la metodología propuesta por ICOMOS para las intervenciones estructurales de edificios históricos.
Fuente. Lourenço (2006)

Considerando las recomendaciones ISCARSAH de ICOMOS (2003b) un proyecto de intervención del patrimonio arquitectónico puede dividirse en cuatro aspectos primordiales como se mencionan (Fig. 1): Obtención de datos / Comportamiento estructural / Diagnóstico y seguridad/ Medidas de intervención

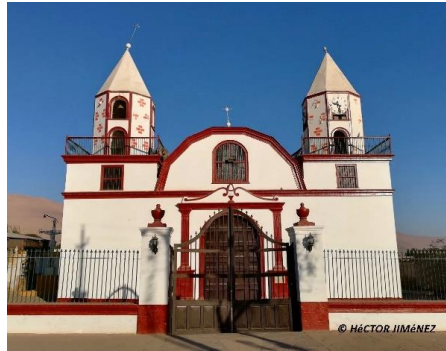
Identificación

| Descripción del interior | | | |
|---|---|---|---|
| Se requiere una nueva evaluación de la estructura de la iglesia y determinar el grado de deterioro de la misma, tanto por los sismos ocurridos así como el paso del tiempo. Presenta fisuras en muros, deterioro en los elementos de madera, presencia de humedad en muros, filtraciones de agua en partes del techo del ambiente contigua a la nave principal. | | | |

| Descripción del interior | | | |
|---|---|---|---|
| La construcción data del siglo XVII. EL 13 d eagosto de 1868 un terremoto asoló la región sur del Perú, y al templo del distrito, originando serios daños en una de sus torres principalmente. | | | |

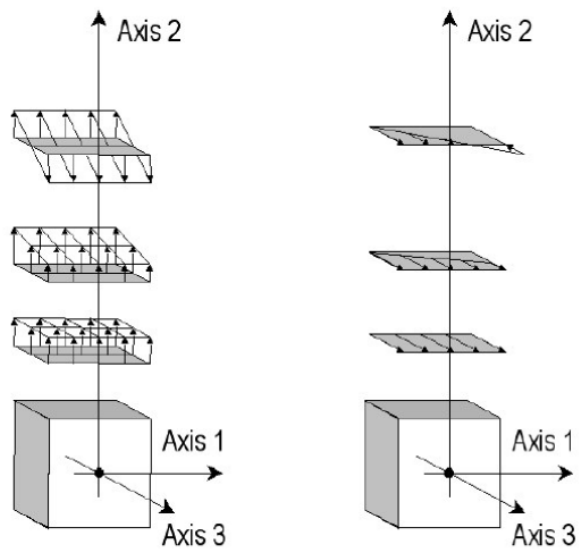
Figura 15. Esfuerzos en la cara 2 dirección 2, S22 y en la cara 2 dirección 3, S23.
Fuente. Computer & Structures (2017)

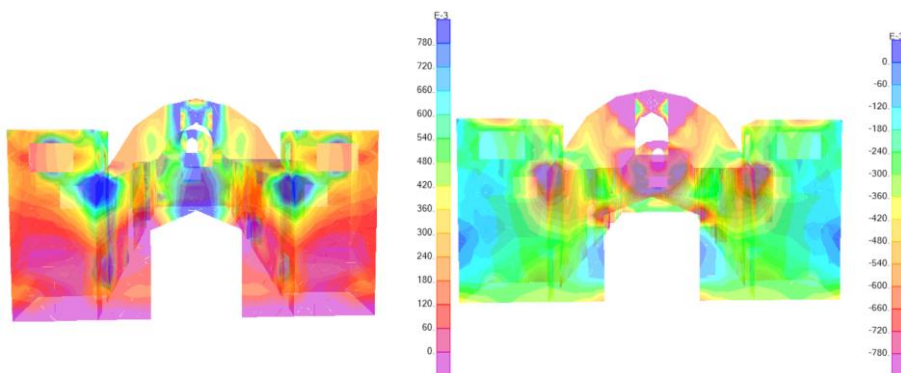
Figura 33. Diagrama de momentos flexionantes verticales mínimos y máximos M_{11} de la envolvente, elevación frontal (kgf.cm/cm).

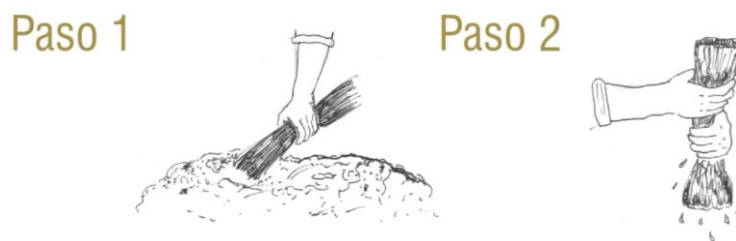
Figura 57. Pasos para la elaboración de paja barro.
Fuente. Ministerio de Vivienda Construcción y Saneamiento (2014).

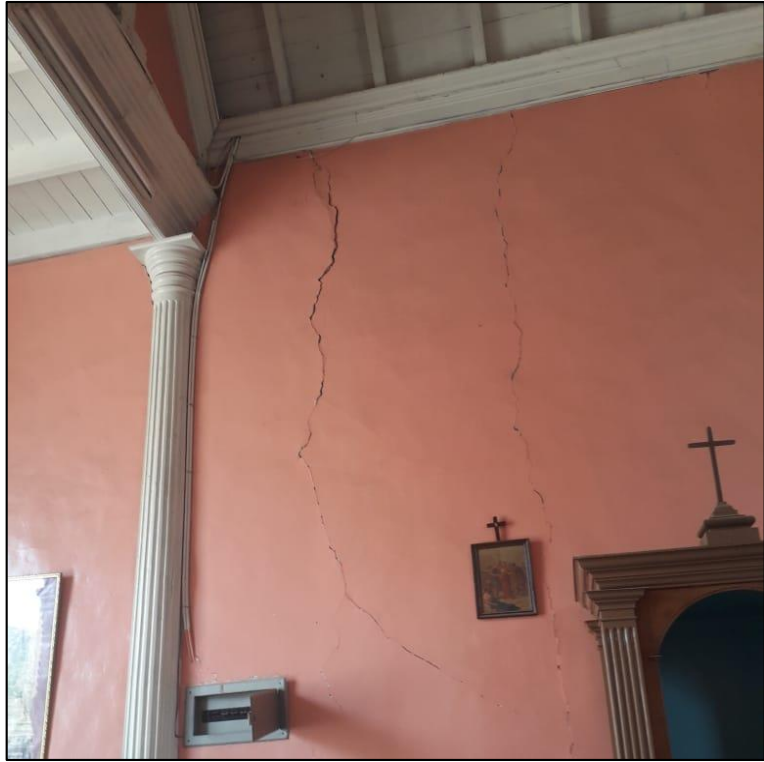
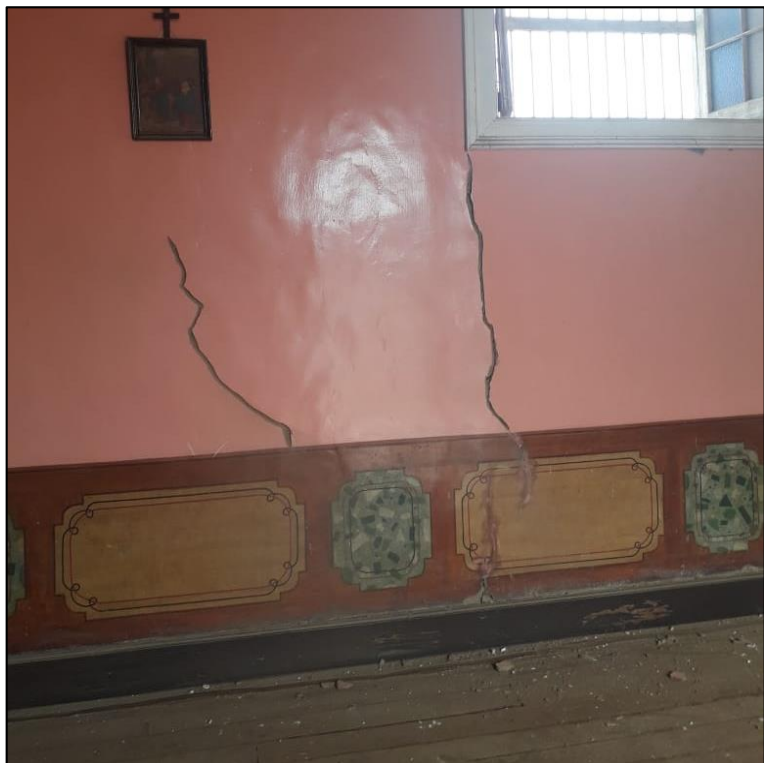
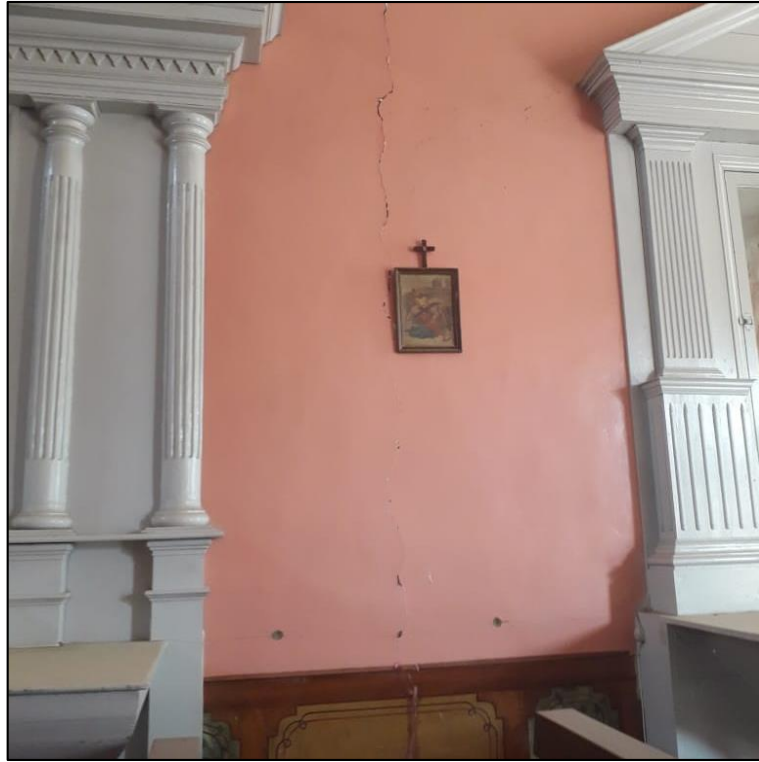
Fotografía 3. Fallas en muros.

Fotografía 4. Fallas en muros.

Fotografía 5. Fallas en muros.

Fotografía 6. Fallas en muros.
