**Análisis estructural para determinar el desempeño sísmico
del Centro Educativo Inicial 305 en la ciudad
de Juliaca – Puno 2021**

**TESIS PARA OBTENER EL TÍTULO PROFESIONAL DE:
INGENIERO CIVIL**

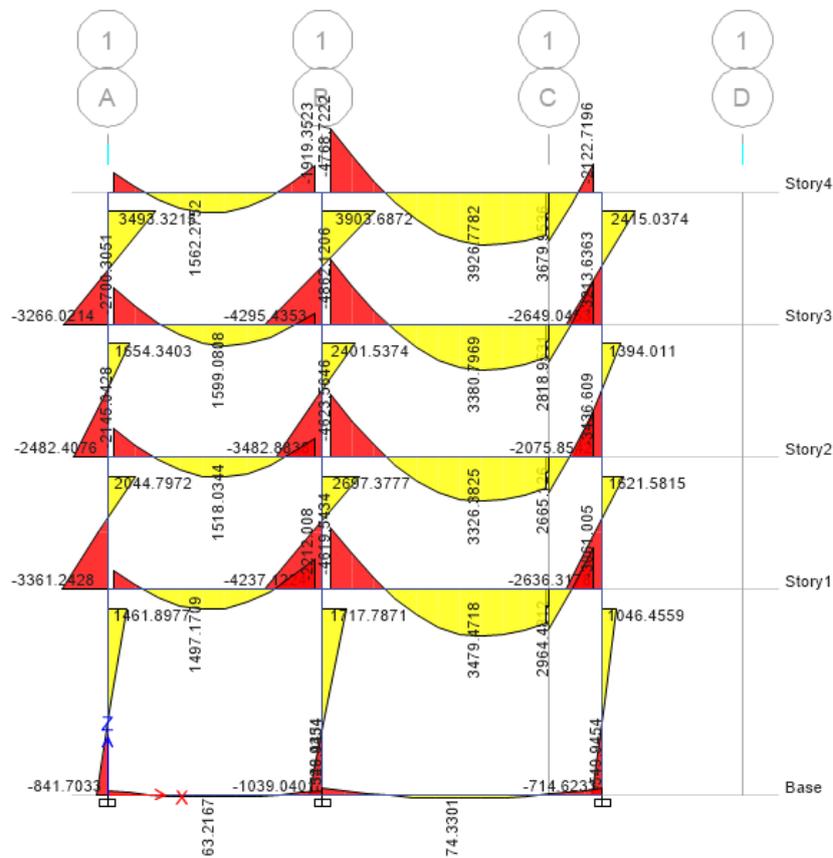
Figura 01. Diagrama de Fuerzas, Pórtico 1-1.

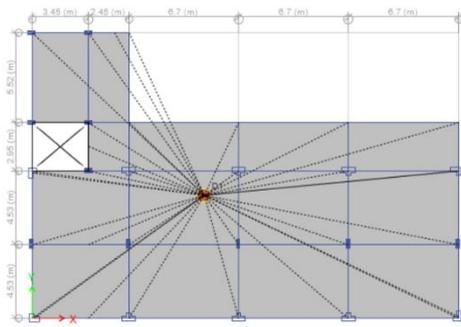
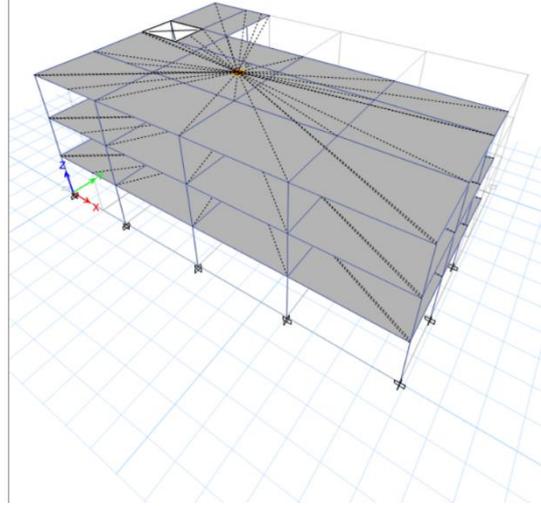
En el modelo se le atribuyó una serie de nudos rígidos en las juntas y diafragma rígido, la losa se desempeñará como una placa horizontal, los movimientos de los nodos dependen del movimiento del centro de masa, el mismo que debe de estar alineado lo más próximo posible, con la finalidad de evitar daños del elemento de corte ocasionados por la torsión diferente en cada piso.

Figura 12. Aplicación de diafragma.

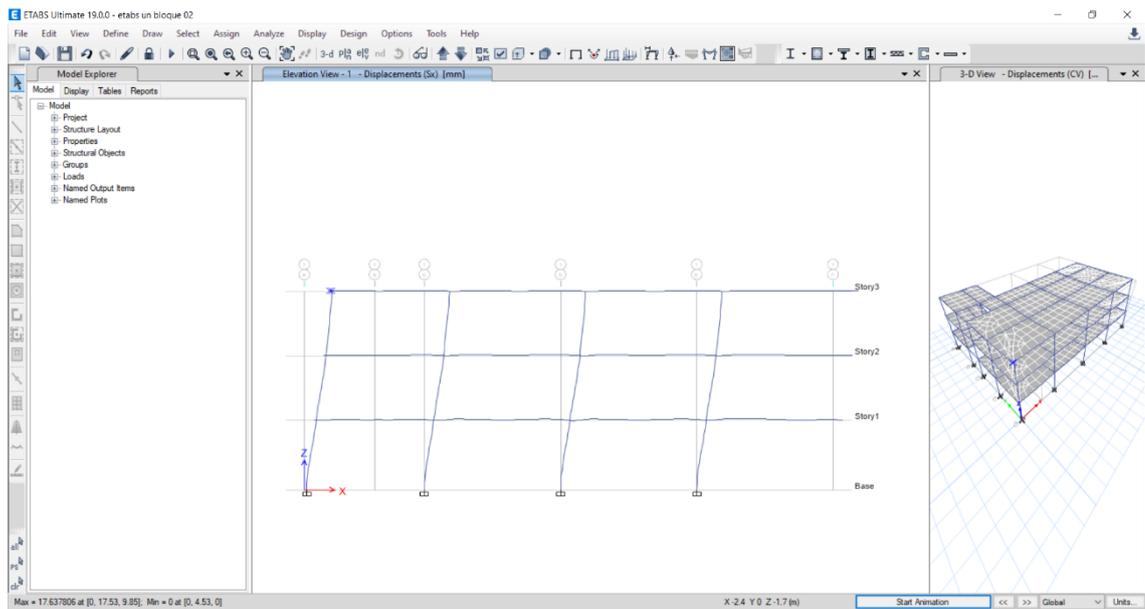
Figura 25. Deformación con respecto al sismo en X-X.

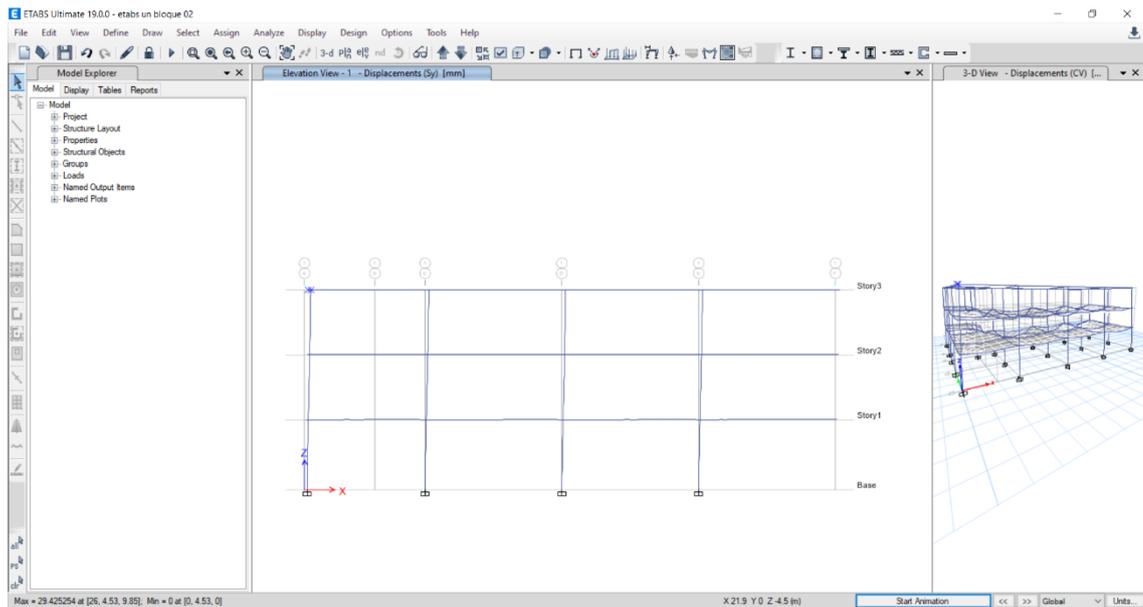
Figura 26. Deformación con respecto al sismo en Y-Y.

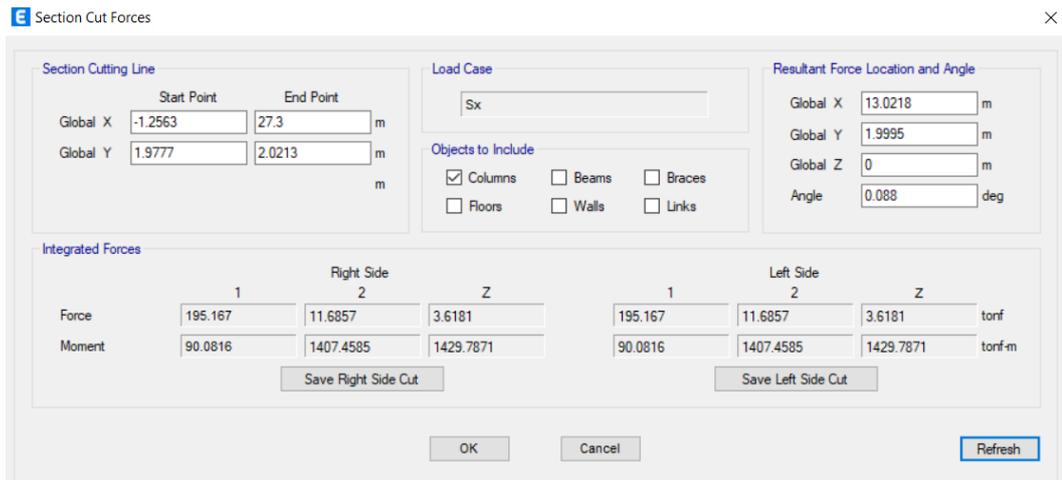
Figura 28. Cortante basal absorbida por columnas X-Y.

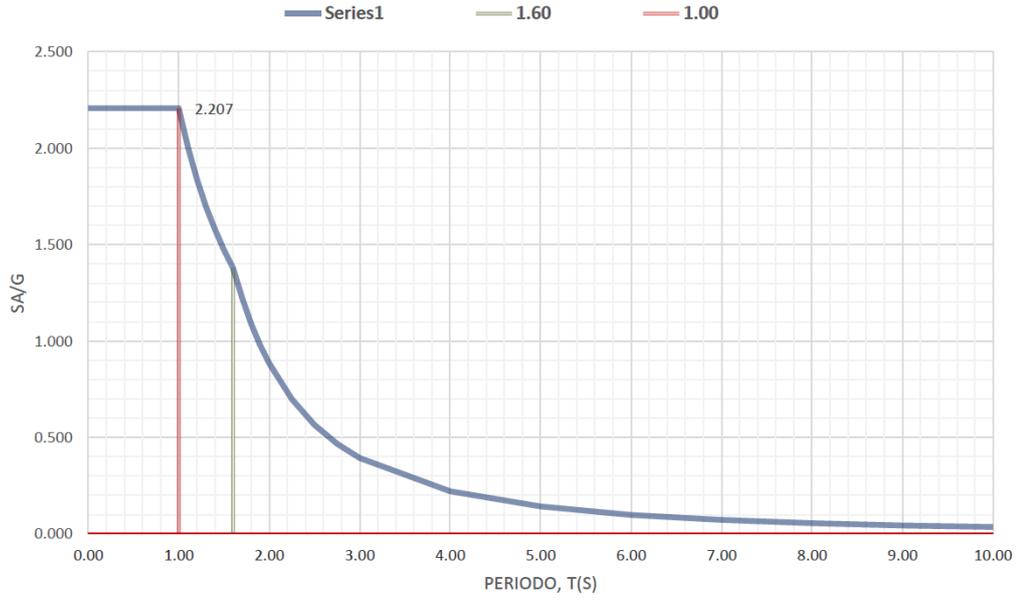
Figura 29. Espectro en dirección X-X.

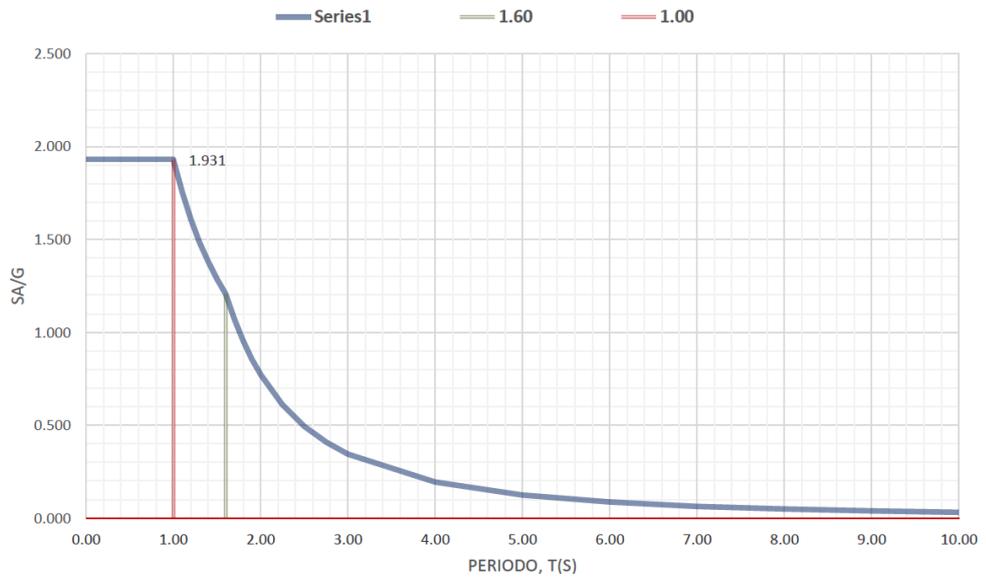
Figura 30. Espectro en dirección Y-Y.

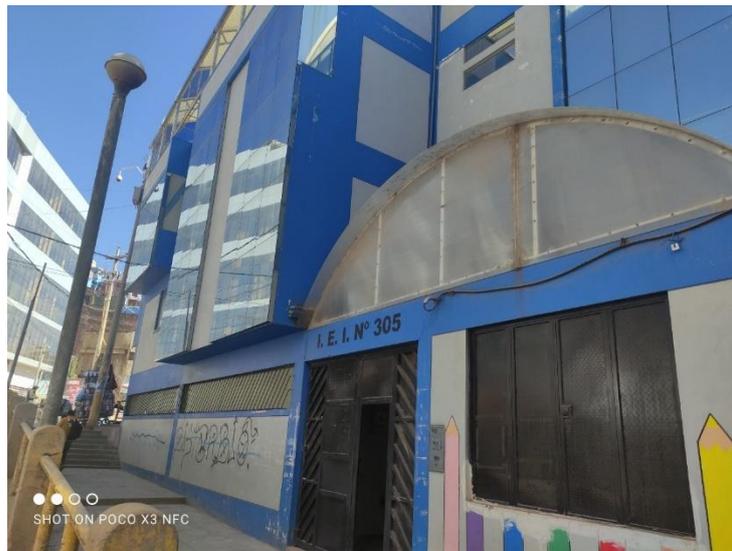
Figura 31. Centro Educativo Inicial 305 en la ciudad de Juliaca.

La edificación del Centro Educativo Inicial 305 en la ciudad de Juliaca que es objeto de estudio y análisis, siendo la entidad ejecutora la Municipalidad Provincial de San Román, esta institución está ubicado en el cercado de la Ciudad de Juliaca, esquina del Jirón Nicolas de Piérola y el Jirón La Libertad de la Línea Ferroviaria.

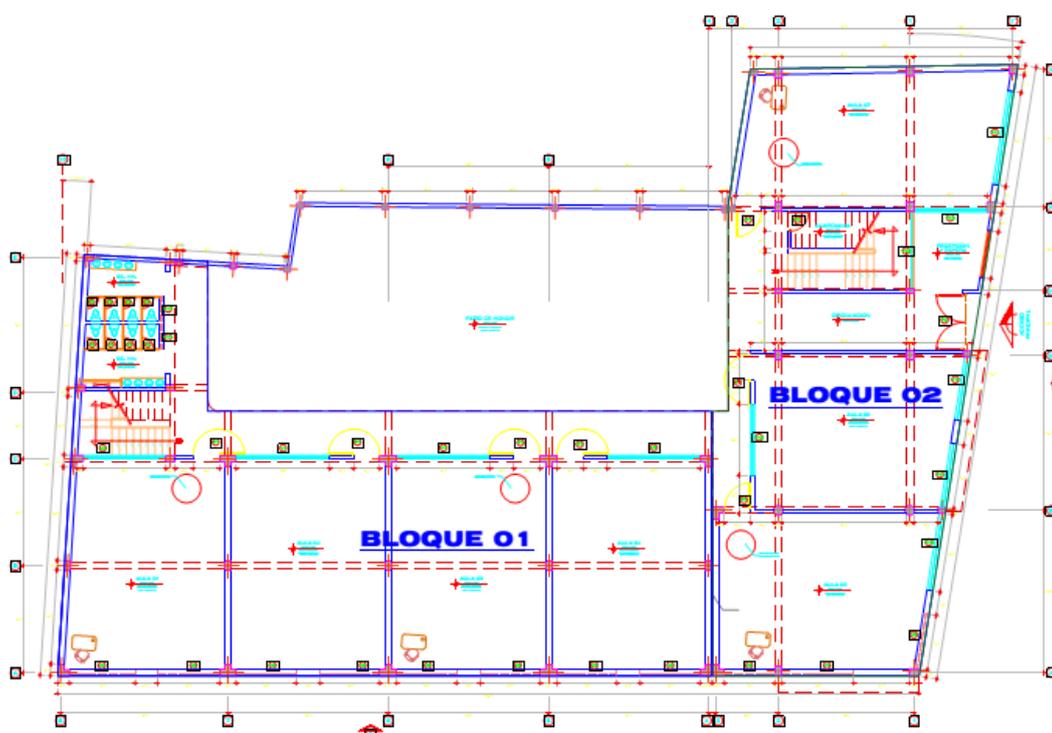
Figura 32. Bloque 1 y Bloque 2 de la edificación.

Las características de la estructura en general, esta se divide en dos bloques, los cuales se muestran a continuación:

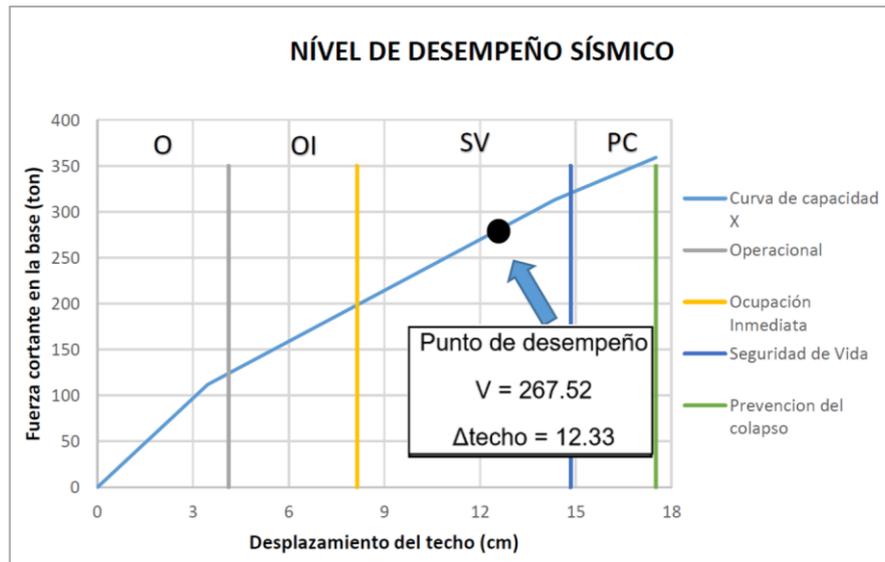
Gráfico 01. Seguridad de Vida según SS en dirección "X".

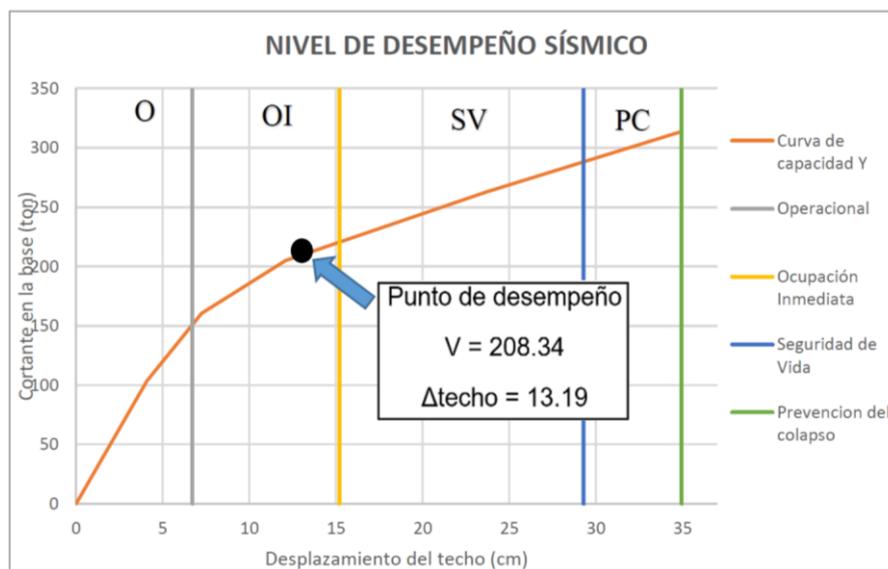
Gráfico 02. Ocupación Inmediata según SS en dirección "Y".

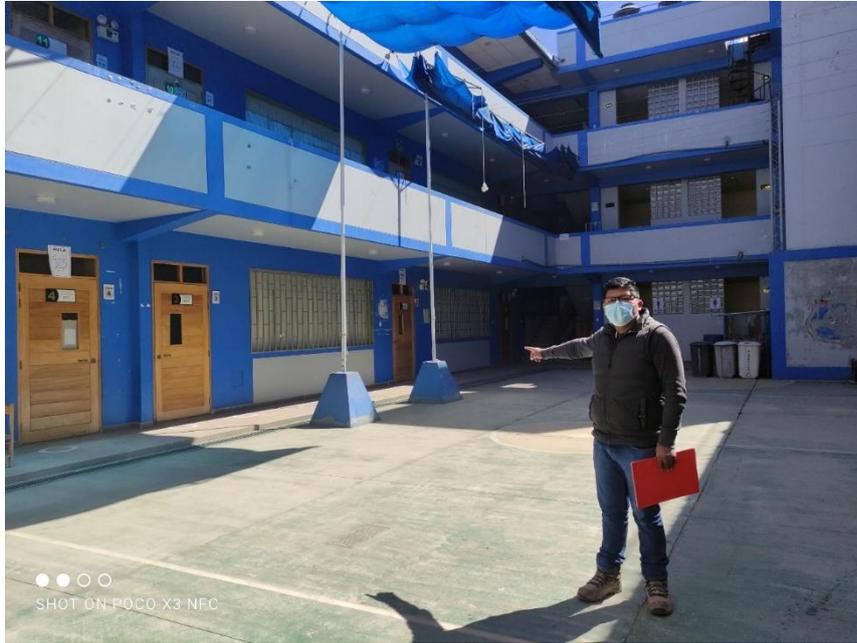
Fotografía 01. Inspección visual de la estructura de la edificación.
Fuente: toma propia.

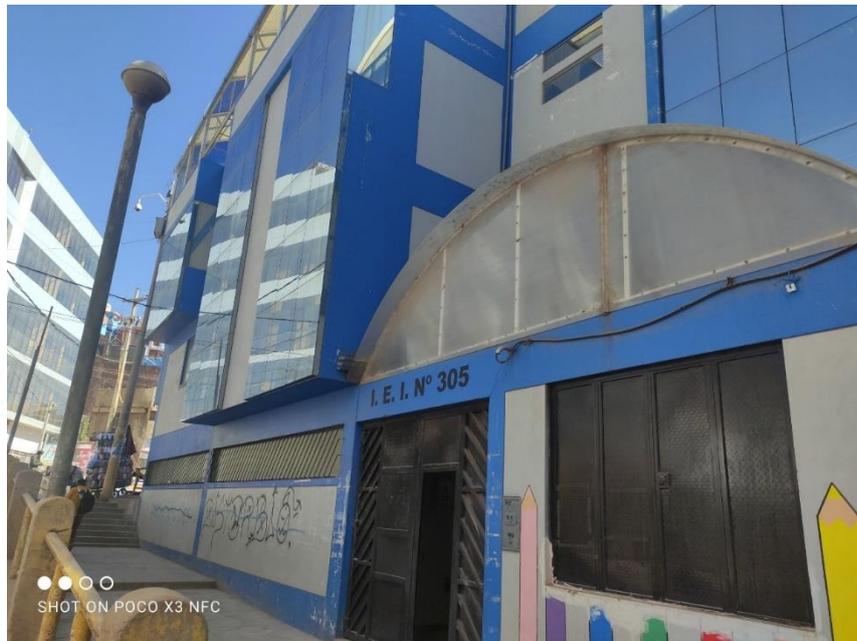
Fotografía 02. Vista exterior de la fachada de la estructura de la edificación.
Fuente: toma propia.

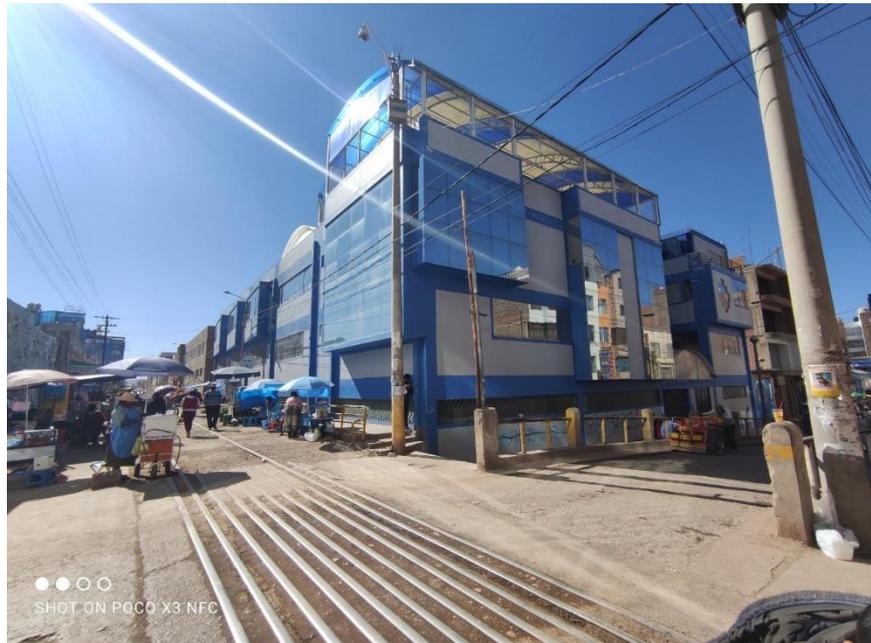
Fotografía 03. Vista en perspectiva de la estructura de la edificación.

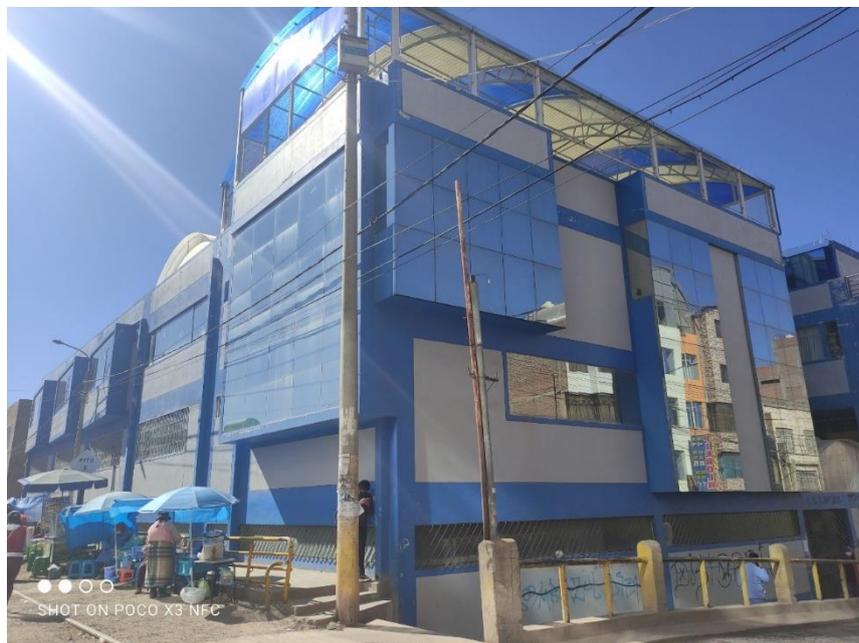
Fotografía 04. Vista del bloque 01 y 02 de la estructura de la edificación.

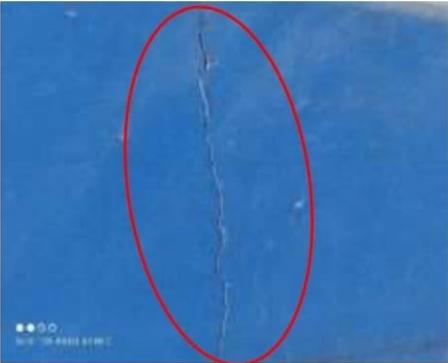
<p style="text-align: center;">Viga I-1</p>	Nivel 1, Eje A, tramo 4-5	Se presenta una grieta en la parte cercana al apoyo de la viga. Las dimensiones que presenta son de 0.3mm de ancho y 40cm de largo.

En el eje A, tramo 4-5, se presenta una grieta en la parte cercana al apoyo de la viga. Las dimensiones que presenta son de 0.3 mm de ancho y 40 cm de largo.

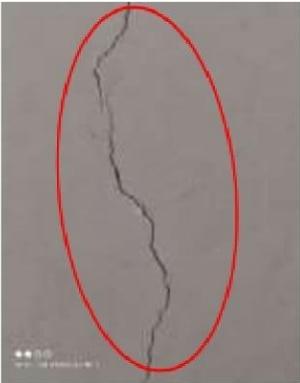
<p style="text-align: center;">Viga I-2</p>	Nivel 1, Eje A, tramo 6-7	La viga presenta una grieta considerable como se observa, Las dimensiones que presenta son de 0.1 mm a 0.3 mm de ancho y 60cm de largo.

En el Eje A, tramo 6-7, la viga presenta una grieta considerable como se observa, Las dimensiones que presenta son de 0.1 mm a 0.3 mm de ancho y 60 cm de largo.

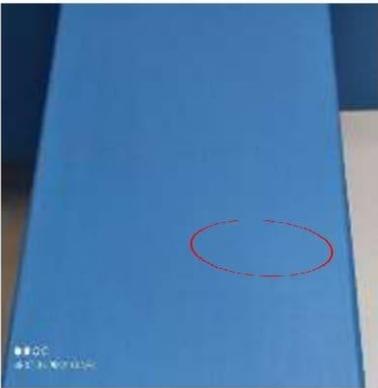
<p style="text-align: center;">Viga I-3</p>	Nivel 1, Eje B, tramo 6-7	Grieta presentada en la parte lateral de la viga, que forma con respecto a la horizontal en la parte lateral de la dirección longitudinal de la viga. Longitud de 20 cm y espesor de 0.1 mm.

En el Eje B, tramo 6-7, se presenta una grieta en la parte lateral de la viga, que forma con respecto a la horizontal en la parte lateral de la dirección longitudinal de la viga. Longitud de 20 cm y espesor de 0.1 mm.

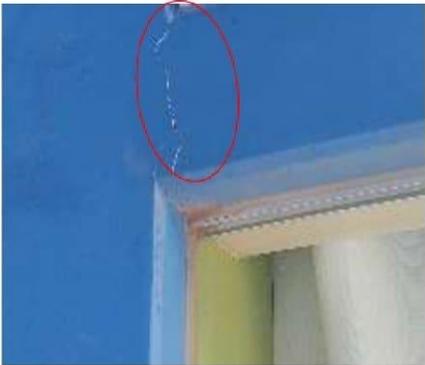
<p style="text-align: center;">Viga1-4</p>	Nivel 1, Eje C, tramo 5-6	La viga presenta fisuras con ancho de grieta de entre 0.2-0.5 mm, con longitud de grieta de 35 cm, en la figura se muestra la grieta considerable, la cual se ubica en la parte cercana al nudo con la columna.

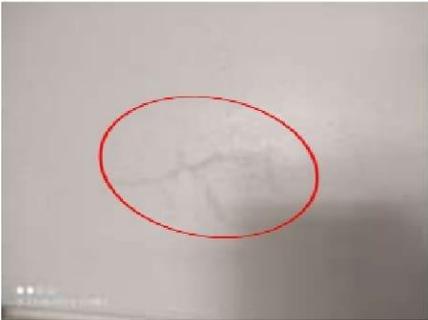
<p>Viga II-5</p>	<p>Nivel II, Eje 7, tramo D-E</p>	<p>La viga presenta varias fisuras con anchos de grieta de entre 0.1-0.3 mm, se extienden desde la parte inferior de la viga con longitudes de grieta de 20- 45 cm, la cual se ubica en la parte central de la viga se observa que fue resanada.</p>

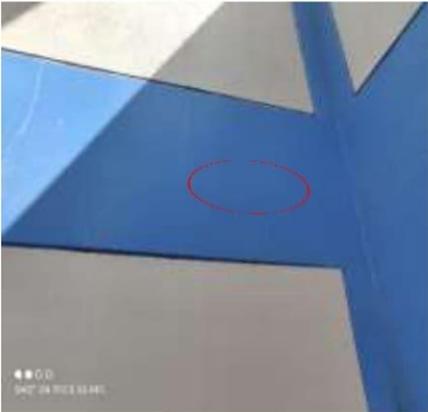
<p>Viga II-6</p>	<p>Nivel II, Eje 8, tramo C-D</p>	<p>Se observa fisuras en forma horizontal en la parte céntrica de la viga de 40 cm con ancho de 0.1 mm.</p>
TERCER NIVEL

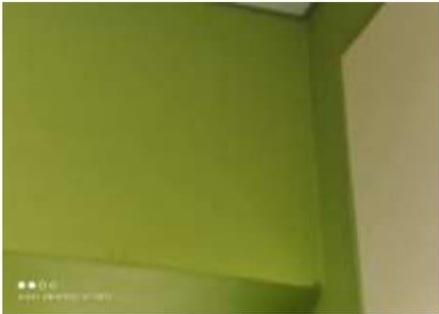
<p>Viga III-7</p>	<p>Nivel III, Eje C, tramo 4-5</p>	<p>Grieta observada en la parte superior de la altura de la viga, a 60cm debajo de la intersección la columna, se extiende en una longitud de 15 cm horizontalmente y con un ancho de grieta de 0.2 mm.</p>

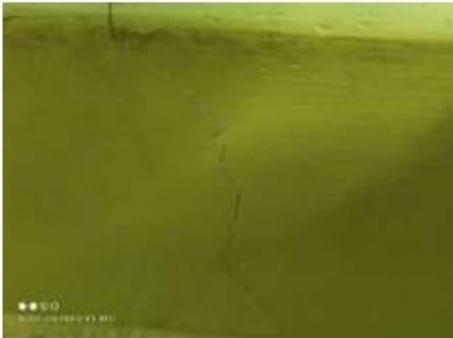
<p>Viga III-8</p>	<p>Nivel III, Eje C, tramo 4-5</p>	<p>Se observa una grieta en la viga considerable con anchos de 0.5 mm se extiende desde la parte inferior de la viga con longitudes de grieta 20 a 30 cm, se ubica en la parte media de la viga en el eje C tramos de 4-5.</p>

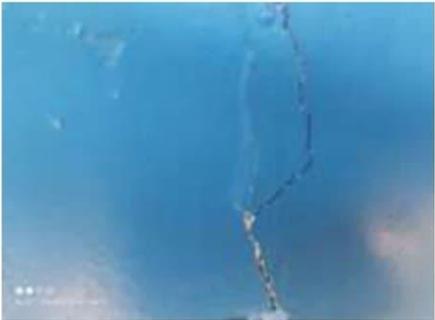
<p>Viga III-9</p>	<p>Nivel III, Eje 7, tramo C-D</p>	<p>La imagen mostrada es observada con grietas considerables con un ancho de 30 cm y espesor de 0.6 a 1mm, ubicado a 60 cm de amarre al nudo de la columna, lateral derecho en el tramo C-D.</p>

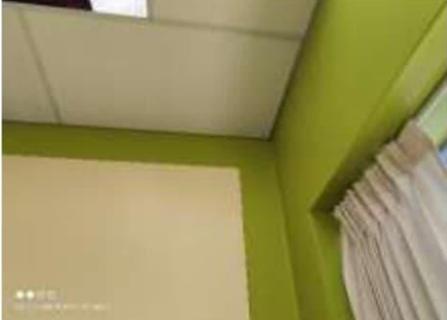
<p>Viga III-10</p>	<p>Nivel III, Eje 8, tramo C-D</p>	<p>La imagen muestra la columna C5, viga C TRAMO 4-5, cielo raso, La viga presenta unas grietas resanadas de longitudes de 20 a 30 cm y un ancho de 0.1 mm.</p>

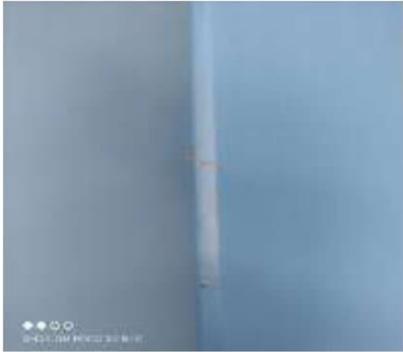
<p style="text-align: center;">Columna I-12</p>	<p style="text-align: center;">Nivel 1, Intersección de los ejes A y 4</p>	<p>Grieta observada en la parte superior de la altura de la columna, a 60 cm debajo de la intersección con la viga, se extiende en una longitud de 40 cm horizontalmente y con un ancho de grieta de 0.1 mm</p>

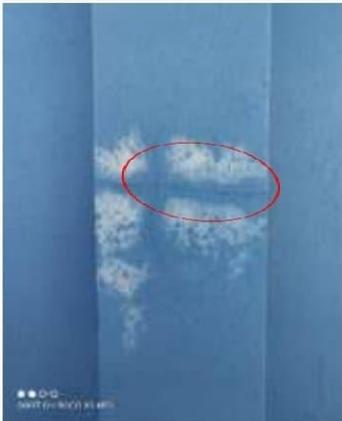
<p style="text-align: center;">Columna I-13</p>	<p style="text-align: center;">Nivel 1, Intersección de los ejes A y 5</p>	<p>Se encontraron varias grietas en la columna, largo de la grieta el espesor de la columna con un ancho de 0.1 a 0.2 mm</p>

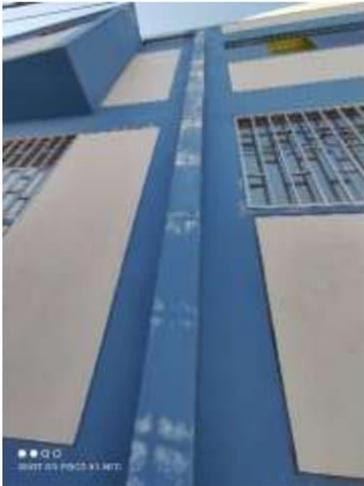
<p style="text-align: center;">Columna I-14</p>	<p style="text-align: center;">Nivel 1, Intersección de los ejes A y 4</p>	<p>La fotografía que se observa, es un modelo del estado de columnas que forman el sistema estructural de la edificación. Esta afectación está producida en algunos casos por exceso de humedades, fisuras o grietas donde se puede producir un evento denominado "cráter" en las columnas.</p>

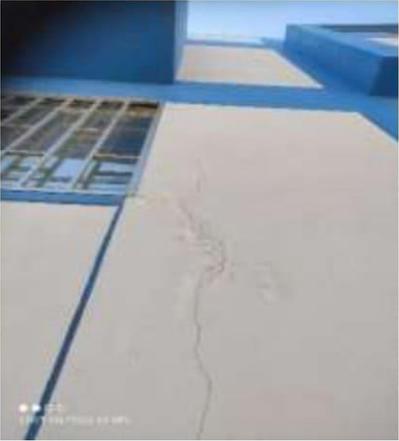
<p>Columna I-15</p>	<p>Nivel 1, Intersección de los ejes A entre 4 y 5</p>	<p>La fotografía que se observa, presenta grietas verticales con largo de 1.2 m y con ancho de 0.1 mm a 0.3 mm de grieta.</p>

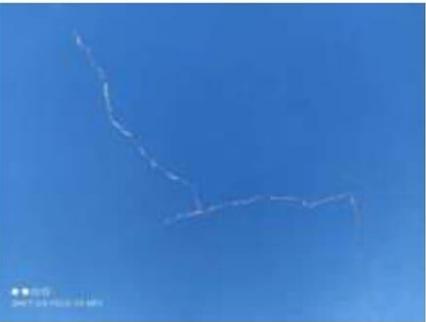
<p>Columnas I-16</p>	<p>Nivel 1, Intersección de los ejes C y 7</p>	<p>En la imagen se observa la presencia de dos grietas en las cuales se ha resanado con ancho 0.1 mm y un largo de 40 cm.</p>
SEGUNDO NIVEL

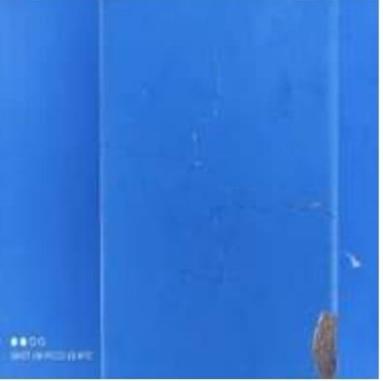
<p>Columna II-17</p>	<p>Nivel II, Intersección de los ejes C y 7</p>	<p>Grieta observada en la parte superior de la altura de la columna, se extiende en una longitud de 30 cm horizontal y verticalmente y con un ancho de grieta de 0.1mm</p>

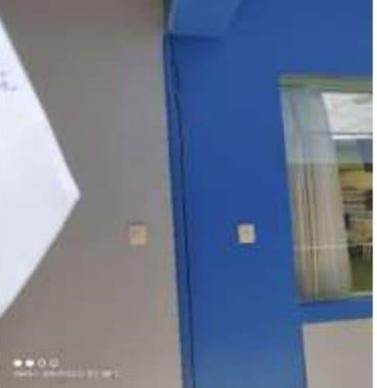
<p>Columna II-18</p>	<p>Nivel II, Intersección de los ejes B y 4</p>	<p>La columna que se muestra, están expuestas a la intemperie son claramente el más resaltante de afectados por estas mismas razones, la junta de dos bloques de estructuras 1 y 2, presentan pérdidas de material.</p>

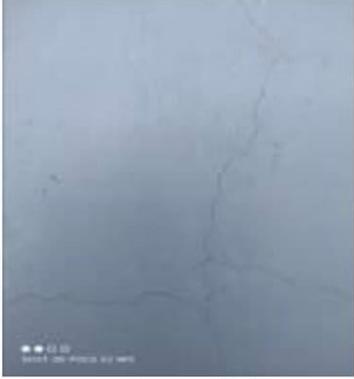
<p>Columna II-19</p>	<p>Nivel II, Intersección de los ejes C y 6</p>	<p>Grieta observada en la parte superior de la altura de la columna, bajo 40cm de la intersección con la viga, las grietas se extienden en una longitud de 30 cm horizontalmente y 70 cm en la dirección vertical, mostrando un espesor de 1 mm.</p>

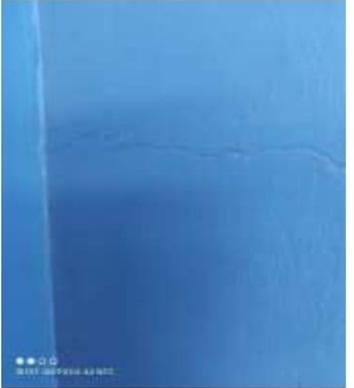
<p>columna II-20</p>	<p>Nivel II, Intersección de los ejes C y 6</p>	<p>En la imagen se observa una columna con grieta de 30 cm de largo, y ancho de 1 mm, ubicado en la parte superior de la columna.</p>
<p>TERCER NIVEL</p>

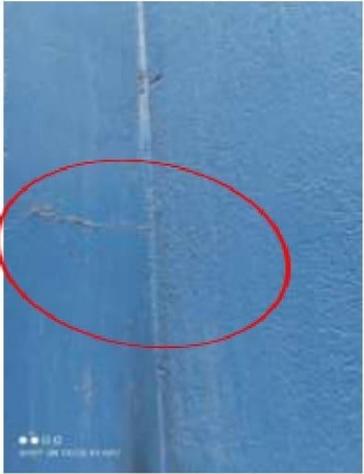
<p>Columna III-21</p>	<p>Nivel III, Intersección de los ejes C y 6</p>	<p>En la imagen se observa grietas en la columna D7, ubicado en la parte inferior de la columna a una altura de 80 cm a nivel de losa, cara lateral derecho, ancho de la grieta es de 0.5 mm, con una longitud de 30 cm.</p>

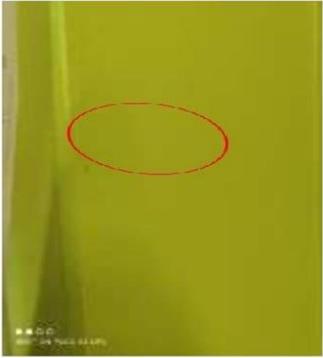
<p>Columna III-22</p>	<p>Nivel III, Intersección de los ejes C y 5</p>	<p>En la imagen se observa una grieta de una longitud de 20 cm, con ancho de 0.2 mm, ubicado en la parte superior, horizontal a la columna.</p>

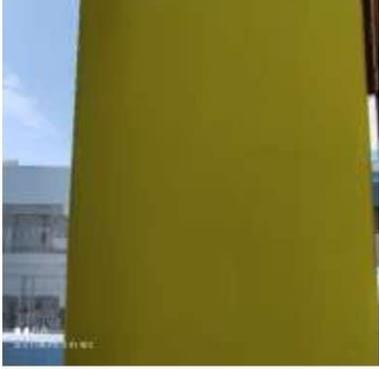
<p data-bbox="379 577 555 607">Columna III-23</p>	<p data-bbox="719 365 1007 432">Nivel III, Intersección de los ejes B-6</p>	<p data-bbox="1038 275 1353 555">Se observa grietas resanadas en la columna B-6, ubicado en la parte superior de la columna a 50cm del nudo de la viga, con una longitud de 15 cm de longitud ancho de 0.1 mm.</p>

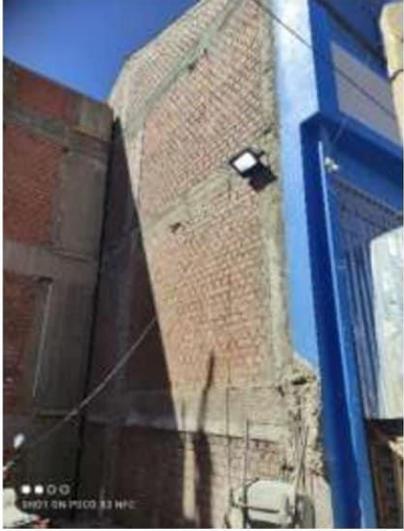
<p data-bbox="379 1160 555 1189">Columna III-24</p>	<p data-bbox="719 869 1007 936">Nivel III, Intersección de los ejes B-6</p>	<p data-bbox="1038 712 1353 1126">En la imagen se observa las columnas A8 y B8, donde muestran a la intemperie espacios vacíos y unas grietas, la mayoría en forma vertical se presentan dimensiones de hasta 1 a 2 mm de abertura y se extiende en las partes del nudo de la viga, además presentan rasgos de resanado.</p>

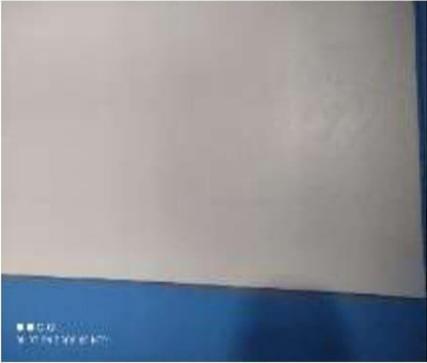
<p style="text-align: center;">Muro I-25</p>	<p style="text-align: center;">Nivel I, eje A, tramos 5-6.</p>	<p>El muro presenta fisuras con ancho de grieta de entre 0.2-0.5 mm, con longitud de grieta de 35 cm, la cual se ubica en el eje A, tramo 5-6.</p>

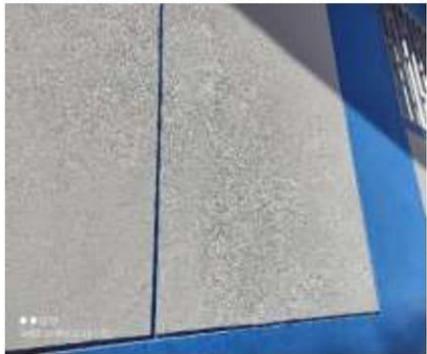
<p style="text-align: center;">Muro I-26</p>	<p style="text-align: center;">Nivel I, Eje A, tramos 4-5</p>	<p>El muro presenta fisuras con ancho de grieta de entre 0.5-0.7 mm, con longitud de grieta de 50 cm, la cual se ubica en eje A, tramos 4-5</p>

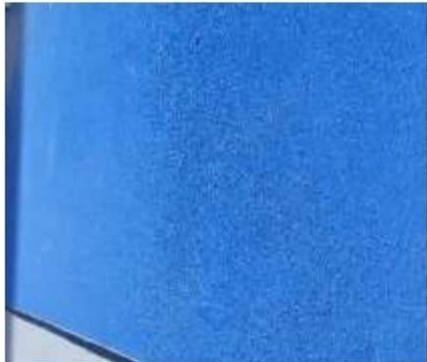
<p style="text-align: center;">Muro I-27</p>	<p style="text-align: center;">Nivel I, Eje C, tramos 6-7</p>	<p>En la imagen se puede observar el muro de nivel I, eje C, tramos 6-7, presenta fisuras de 0.4-0.5 mm en forma horizontal</p>

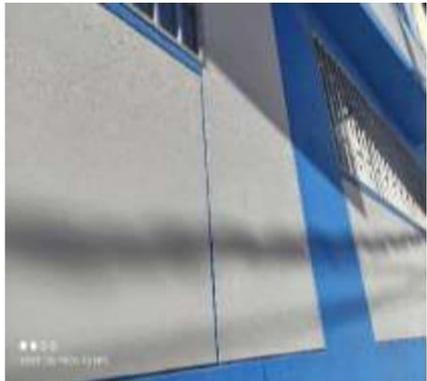
<p style="text-align: center;">Muro I28</p>	<p style="text-align: center;">Nivel I, Eje A, tramos 7-8</p>	<p>En la imagen se observa el muro de Nivel I, Eje A, tramos 7-8, con fisuras resanadas de 0.3-0.5 mm en forma vertical.</p>

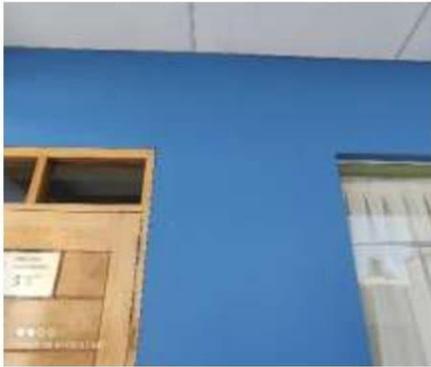
Muro II-29

Nivel II,
Eje C, tramos 5-6

En la imagen se muestra el muro Nivel II, Eje C, tramos 5-6, con presencia de fisuras de 0.2-0.4 mm de un largo de 30 cm que se encuentran resanados.

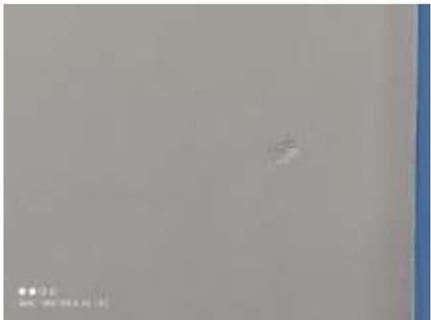
Muro II-30

Nivel II,
Eje 8, tramos C-D.

En la imagen mostrada se observa el muro de Nivel II, Eje 8, tramos C-D que presenta fisuras resanadas.

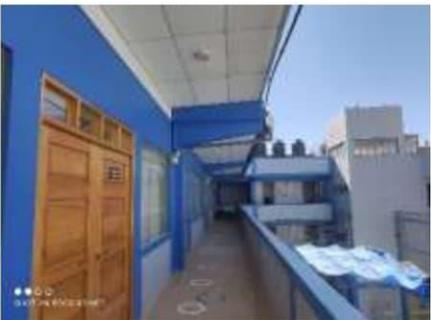
Muro III-31

Nivel III,
Eje C, tramos 4-5.

Se muestra la imagen del muro Nivel III, Eje C, tramos 4-5 lo cual presenta unas fisuras de 0.2 a 0.5 mm y un largo de 40 cm.

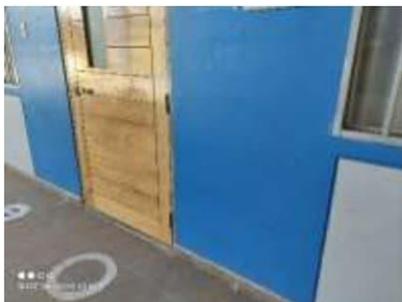
Muros 0049II-32

Nivel III,
Eje C, tramos 6-7

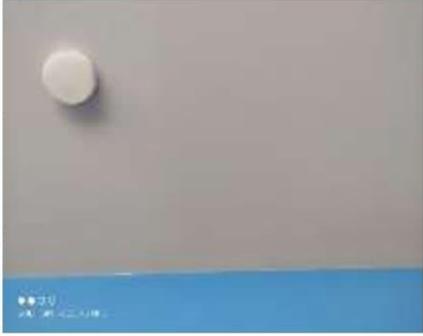
<p>losas I-33</p>	<p>Nivel I, Ejes 7D-8D, 7E-8E</p>	<p>La losa presenta fisuras con ancho de grieta de entre 0.2-0.5 mm, con longitud de grieta de 40 cm, , la cual se ubica en la parte central de los Ejes 7D-8D, 7E-8E.</p>

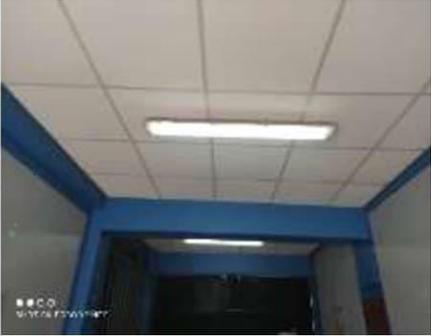
<p>losas II-34</p>	<p>Nivel II</p>	<p>En la imagen se muestra la losa losas se encuentra con cielo raso, en el segundo nivel de la estructura.</p>

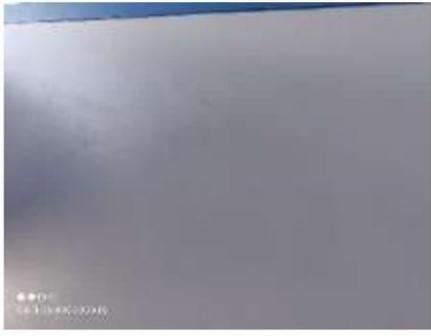
<p>Losas III-35</p>	<p>Nivel III Ejes 7D-8D, 7E-8E</p>	<p>La imagen muestra la losa que presenta fisuras resanadas con ancho de grieta de entre 0.2-0.4 mm, con longitud de grieta de 30 cm, la cual se ubica en la parte central de los Ejes 7D-8D, 7E-8E.</p>

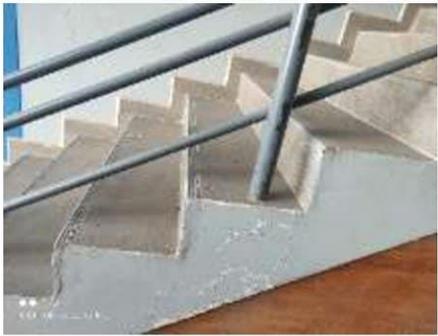
<p>Escalera I-36</p>	Tramo Nivel I a Nivel II, lateral paso -6	La imagen muestra la escalera con fisuras resanadas de 0.03-0.05mm, tramo nivel I a nivel II, lateral paso -6.

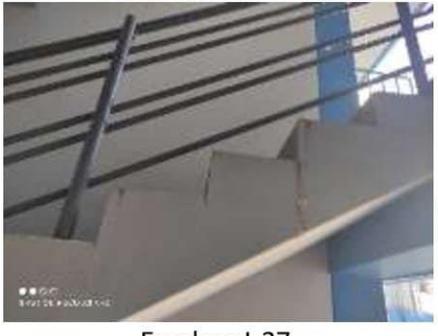
<p>Escalera I-37</p>	Tramo Nivel I a Nivel II, lateral paso -14	La imagen muestra la escalera con fisuras resanadas de 0.05-1 mm, Tramo Nivel I a Nivel II, lateral paso -14.

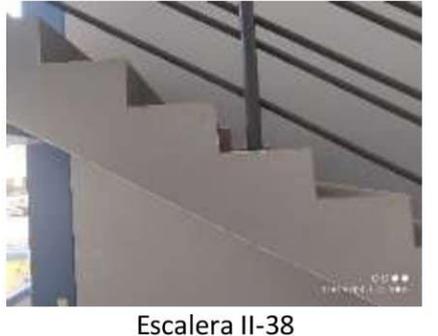
<p>Escalera II-38</p>	Tramo Nivel II a Nivel III, lateral paso -14	Se observa la escalera del Tramo Nivel II a Nivel III, lateral paso -14, que presenta fisuras grietas resanadas de 0.2-0.5 mm.
