UNIVERSIDAD CÉSAR VALLEJO

“Diseño estructural de un edificio multifamiliar basado en el
Reglamento Nacional de Edificaciones; E.030:2018 de
sismoresistencia, Lima 2021”

**TESIS PARA OBTENER EL TÍTULO PROFESIONAL DE
INGENIERO CIVIL**

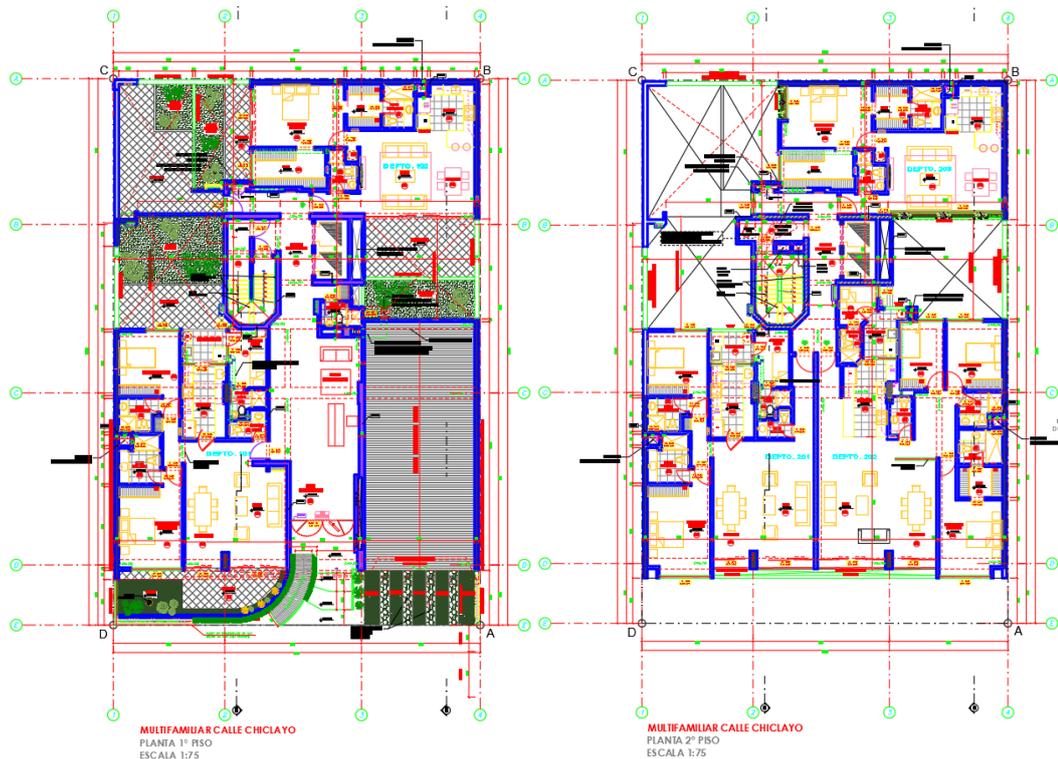
Figura 1. Distribución de arquitectura – Edificio “Chiclayo”.

Por lo cual, esta tesis consistió en aplicar y cumplir los requerimientos estipulados por la nueva norma E.030-2018 para el análisis sísmico de un edificio multifamiliar proyectado en la Calle Chiclayo, distrito de Miraflores. El edificio consta de 06 pisos, 01 sótano y un nivel para cisterna. El edificio cuenta con un área de 736 m². El sótano esta destinado a estacionamiento y depósitos. En el nivel de cisterna, cuenta con estacionamientos, depósitos, cisterna, cuarto de bombas y equipos. En el primer nivel se cuenta con dos departamentos. En los niveles superiores (del piso 2 al piso 6), se cuentan con 03 departamentos por piso (Figura 1 y Figura 2).

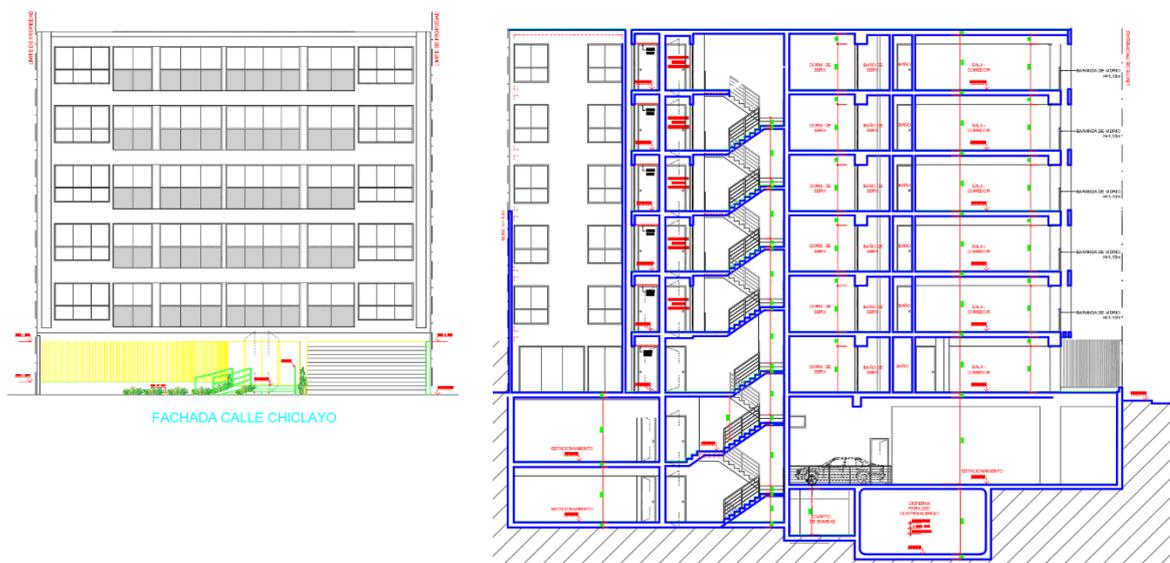
Figura 2. Elevación frontal y corte – Edificio “Chiclayo”

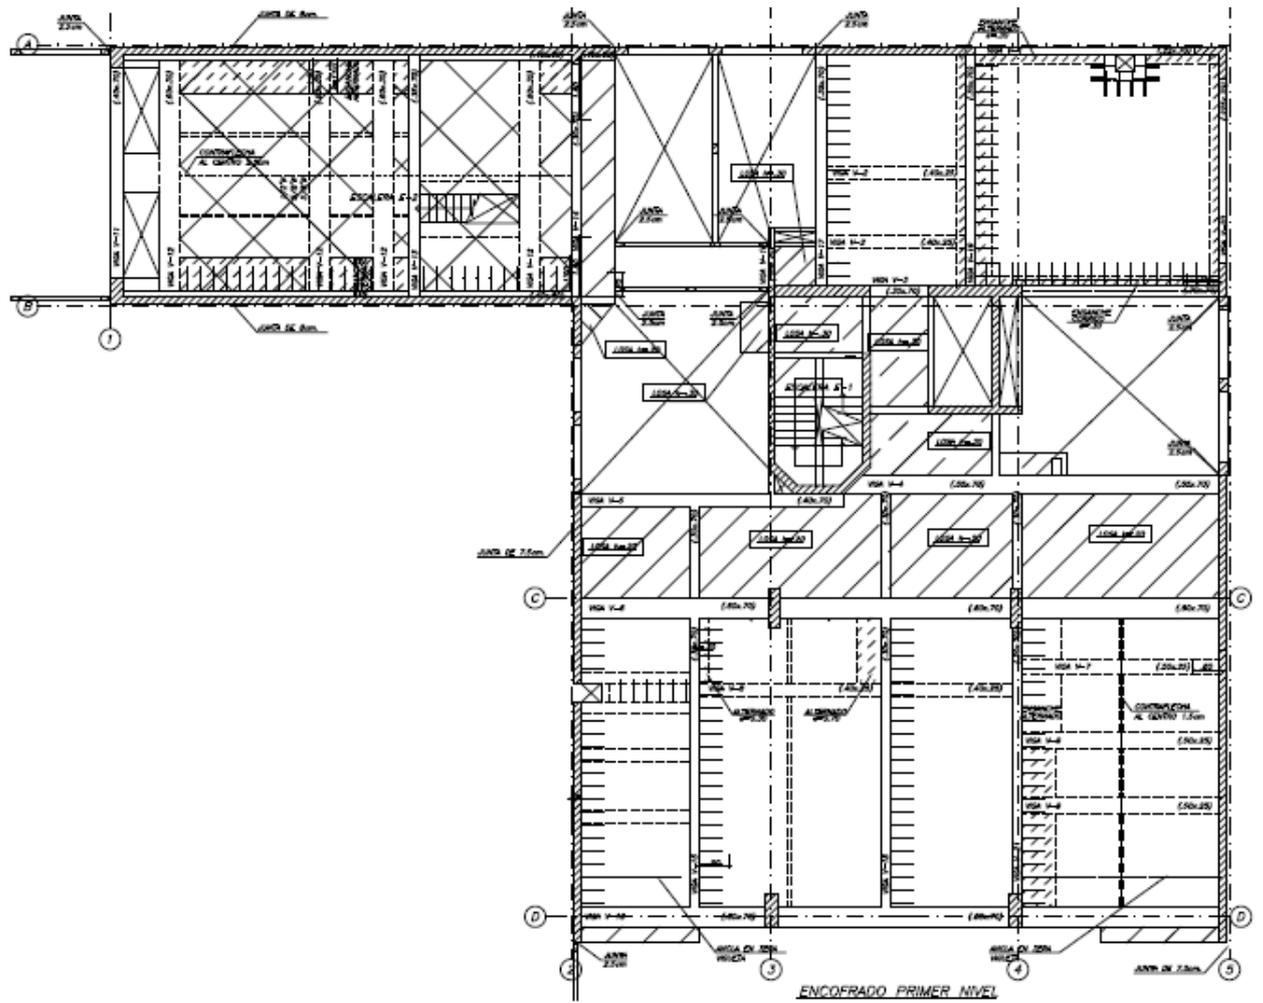
Figura 3. Encofrado Planta Típica

Se observa que, en la dirección X-X se cuenta con muros estructurales en los ejes A y B. También en la zona de escaleras y ascensor. Se cuenta en los ejes C y D, con pórticos de concreto armado que están conformados por columnas y vigas de gran peralte. Se puede afirmar que, frente a las sollicitaciones sísmicas, la estructura presentará un adecuado desempeño en esta dirección.

Respecto a la dirección Y-Y, se cuenta también con muros de corte en los ejes perimétricos 2 y 5, de la misma manera, se cuenta con muros de corte en la zona de escaleras y ascensor.

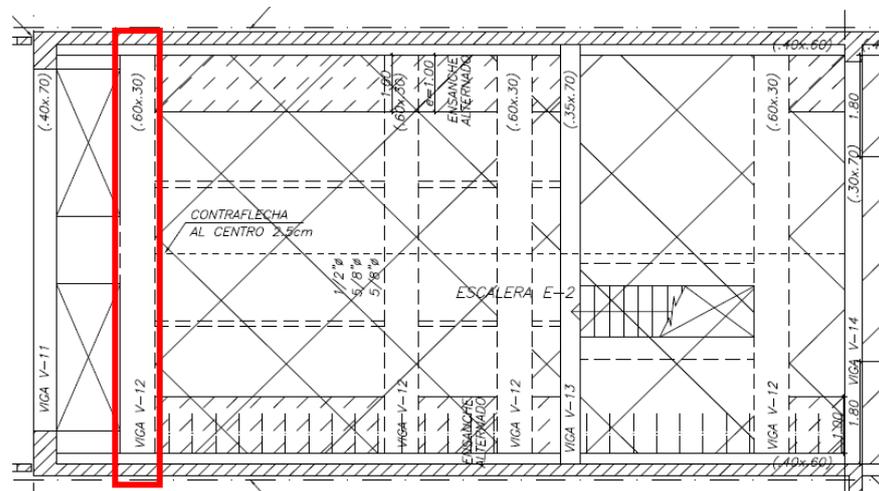
Figura 4. Vista en planta de viga V-12

Predimensionamiento de vigas “chatas”: Para el presente caso, se consideró para los pisos superiores, vigas chatas en el eje 1' que debido a restricciones arquitectónicas mantuvo el espesor de losa 0.30m y considerándose un ancho de 0.60m, de esta manera, poder conectar a los muros estructurales ubicados en los ejes A y B, y así formar un pórtico que sea capaz de aportar a la rigidez lateral en esa dirección (Figura 4).

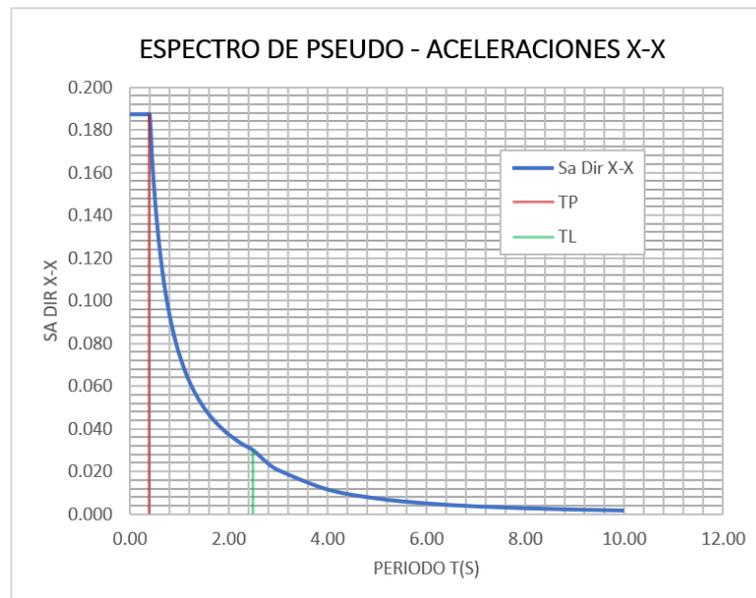
Figura 5. Espectro de Diseño

$$S_a = \left(\frac{ZUCS}{R} \right) \times g \quad (5)$$

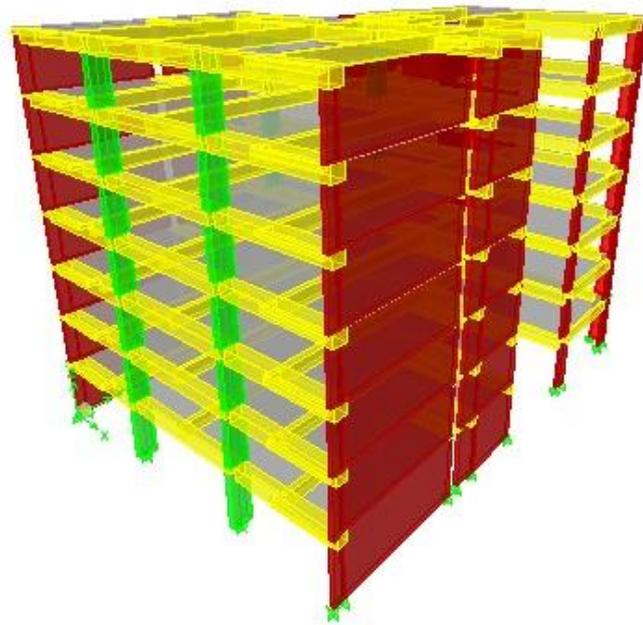
Figura 6. Modelo Tridimensional en el software ETABS.

El sótano presenta muros en todo el perímetro del edificio, estos también se incluyeron en el modelo para considerar todos los efectos posibles y buscar un modelo matemático más cercano a la realidad. Se restringieron los grados de libertad horizontales de los elementos verticales del sótano debido a que, en estos no recibirán fuerzas sísmicas.

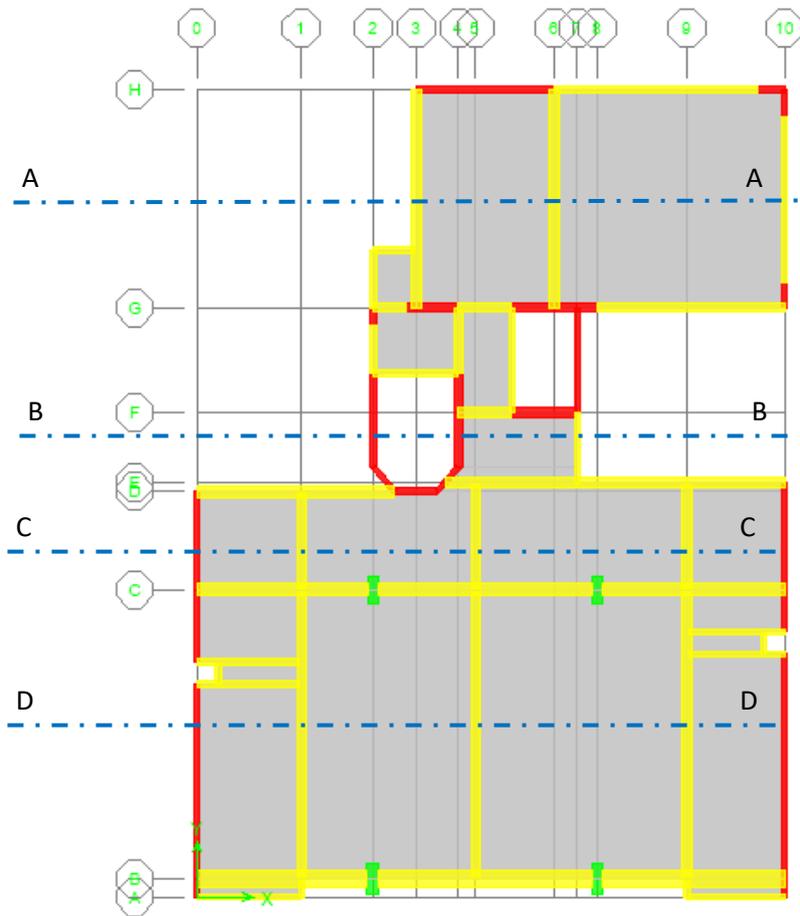
Figura 7. Vista en planta para verificación de discontinuidad de diafragma.

ELEMENTO	ÁREA RESISTENTE (cm ²)	COND	ESTADO
CORTE A-A			
LOSA ALIGERADA - 5cm	6,250	84.3%	NO CUMPLE
CORTE B-B			
LOSA MACIZA - 30cm	12,450	68.7%	NO CUMPLE
CORTE C-C			
LOSA MACIZA - 20cm	39,800	-	-
CORTE D-D			
LOSA ALIGERADA - 5cm	9,950	25.0%	CUMPLE

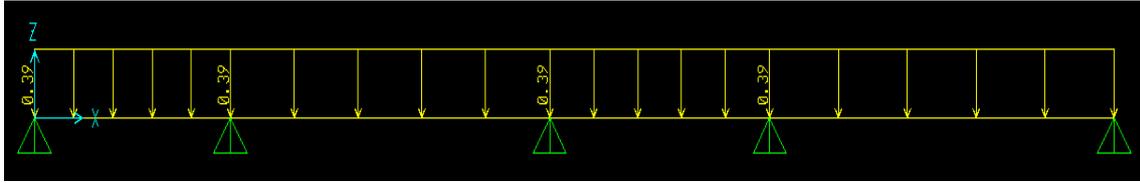
Figura 8. Diagrama de cargas últimas

Peso propio	=	350 x 0.40 x 1.40	=	196 kg/ml
Piso terminado	=	100 x 0.40 x 1.40	=	56 kg/ml
Sobrecarga	=	200 x 0.40 x 1.70	=	136 kg/ml
		Wu	=	388 kg/ml

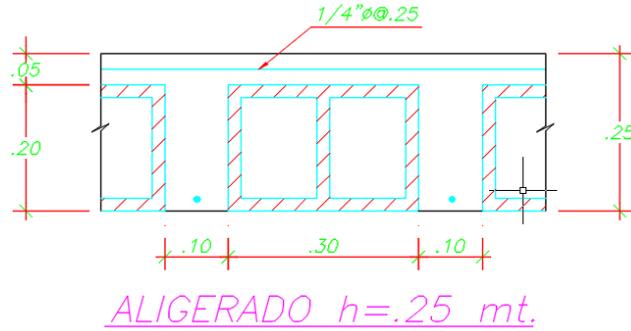
Figura 9. Sección típica de viga de concreto, $h=25\text{cm}$.

Se diseñó la losa aligerada del encofrado del primer nivel, ubicada entre los ejes C-D y ejes 2-5 (Figura 9).

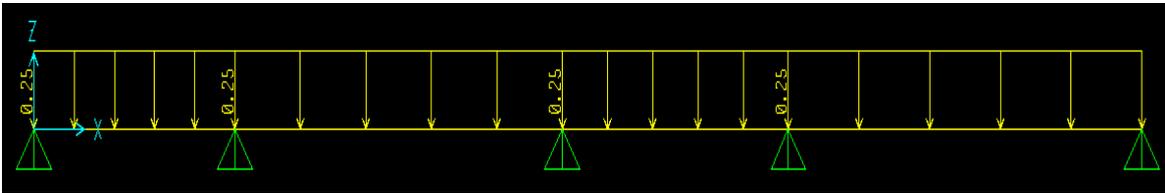
Figura 10. Carga muerta (peso propio, acabados).

Se muestran los gráficos de las cargas distribuidas, considerando el efecto de la alternancia de cargas (Figuras 10, 11, 12 y 13).

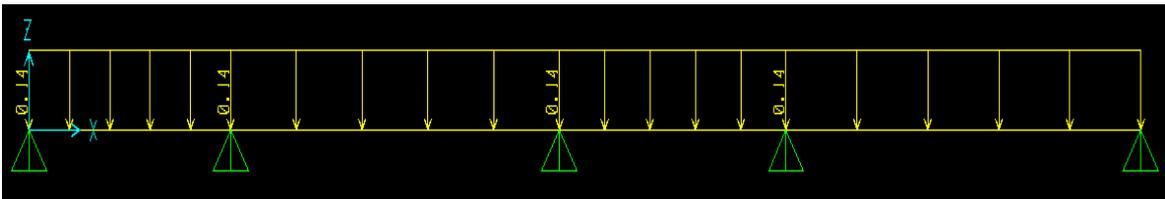
Figura 11. Carga viva en todos los tramos.

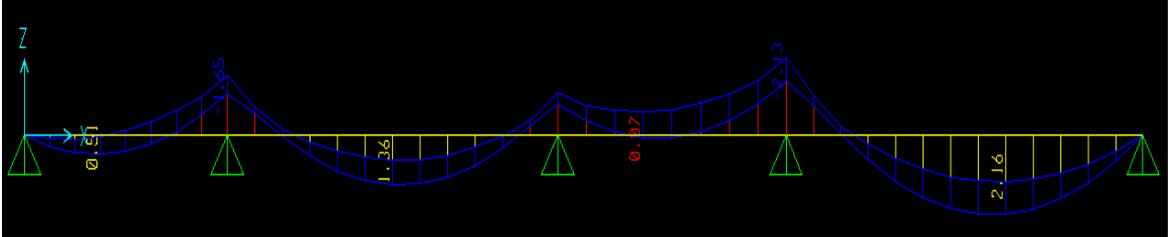
Figura 14. Diagrama de Envolvente de Momentos Flectores.

Con los momentos y fuerzas cortantes obtenidos (Figura 13, 14 y 15), se procedió a realizar el diseño:

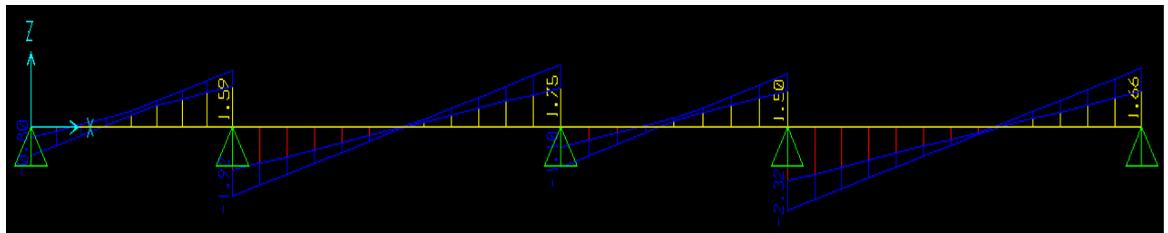
Figura 15. Diagrama de Envolvente de Fuerzas Cortantes.

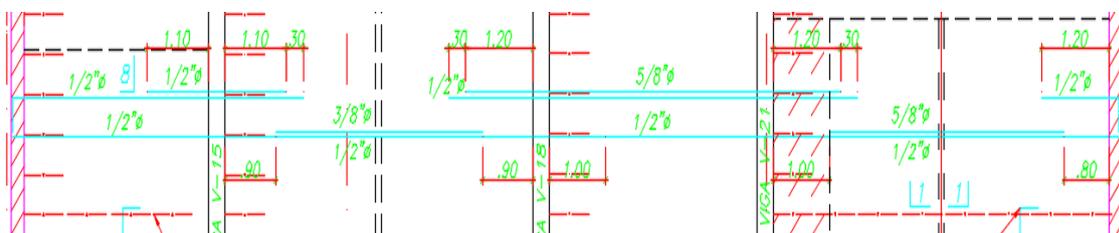
Figura 16. Detalle de refuerzo de vigueta.

Se coloca una malla de $\phi 1/4'' @ .25 = 1.12 \text{ cm}^2/\text{ml.}$

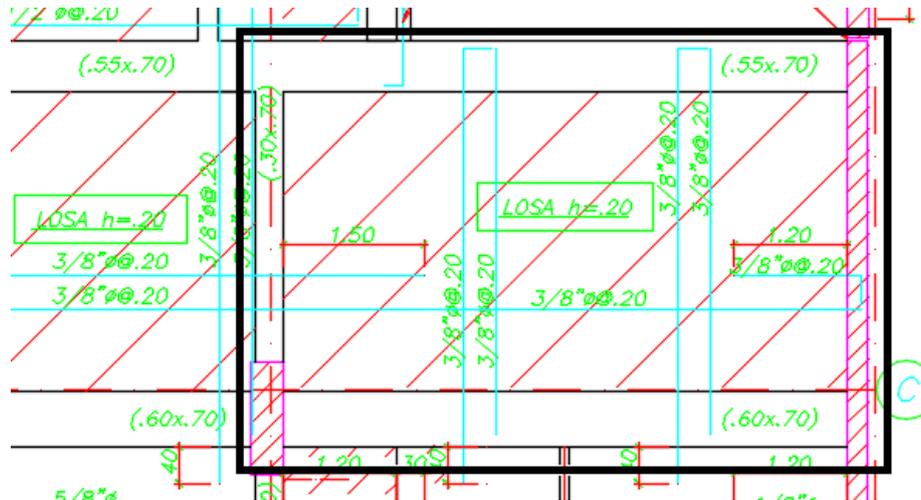
Figura 17. Detalle de refuerzo por flexión de losa maciza en dos direcciones.

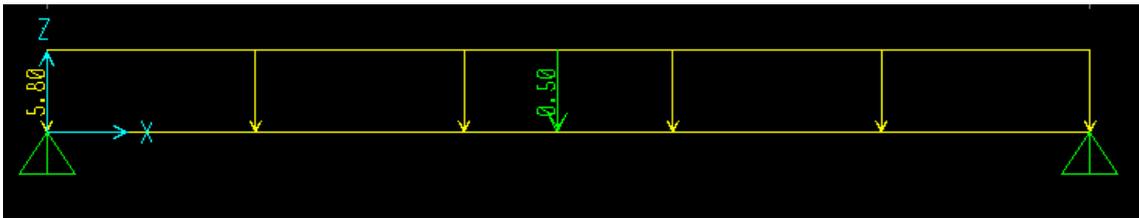
Figura 18. Cargas amplificadas (1.4CM+1.7CV)

Viga V-19 (0.30x0.70)

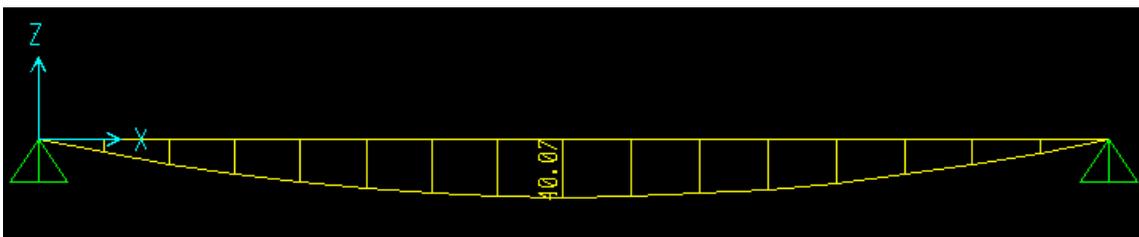
Figura 19. Diagrama de momentos flectores

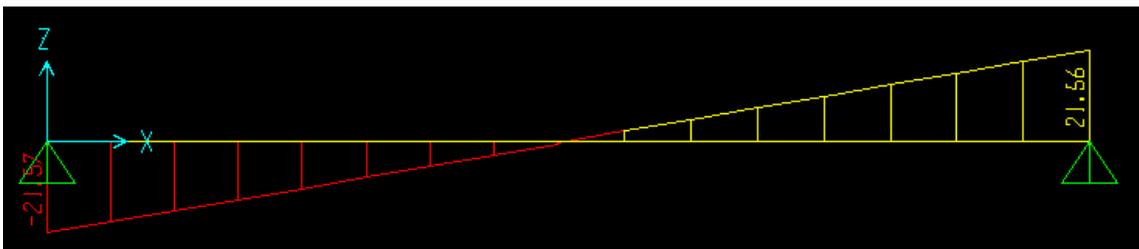
Figura 20. Diagrama de fuerzas cortantes

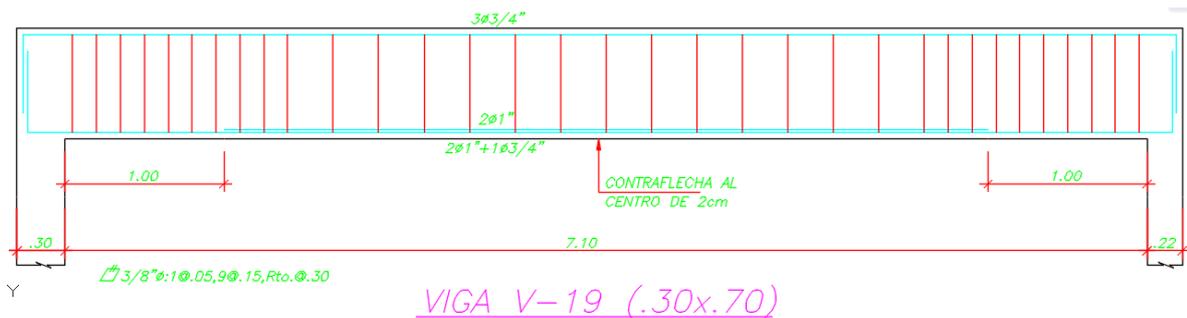
Figura 21. Distribución de refuerzo en viga V-19

La figura 21, muestra la distribución que se ha considerado para el acero longitudinal y transversal de la viga V-19.

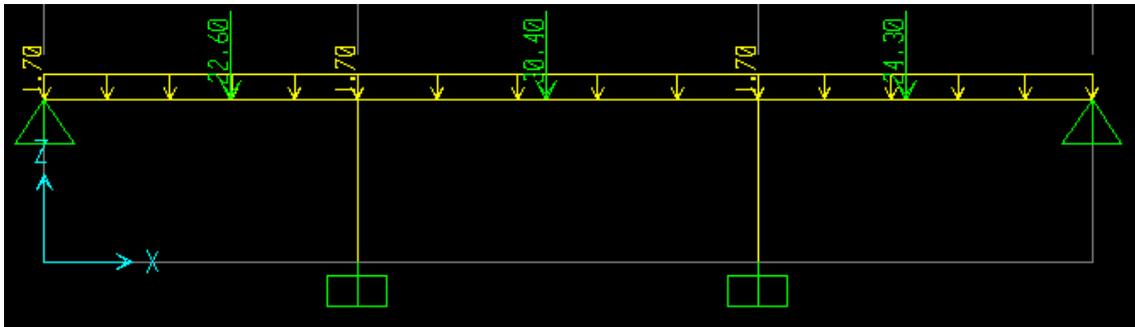
Figura 22. Cargas amplificadas (1.4CM+1.7CV)

Se muestran los diagramas de las cargas amplificadas (Figura 22); momentos flectores (Figura 23); fuerzas cortantes (Figura 24) y momentos sísmicos (Figura 25).

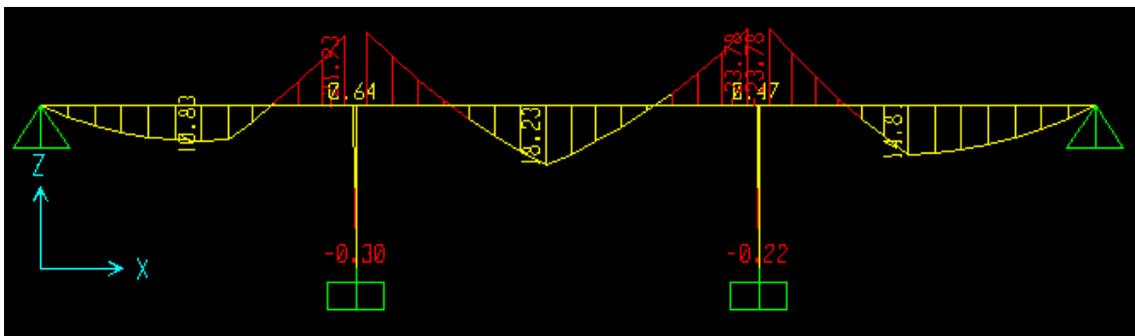
Figura 23. Diagrama de momentos flectores

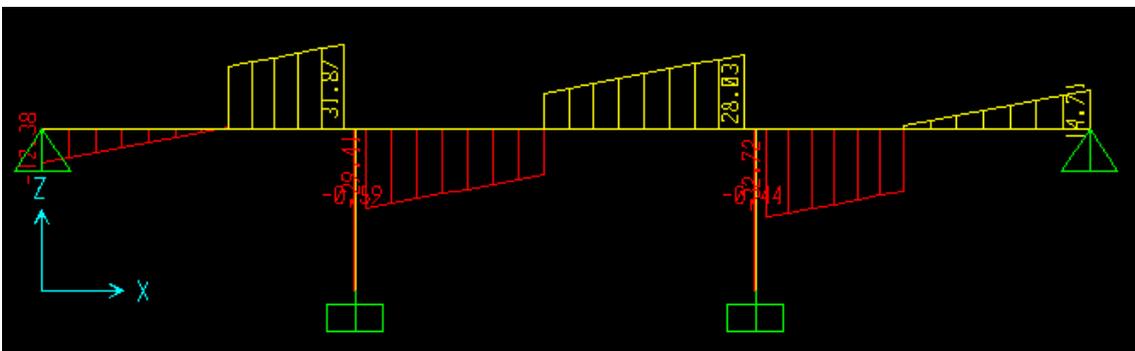
Figura 24. Diagrama de fuerzas cortantes

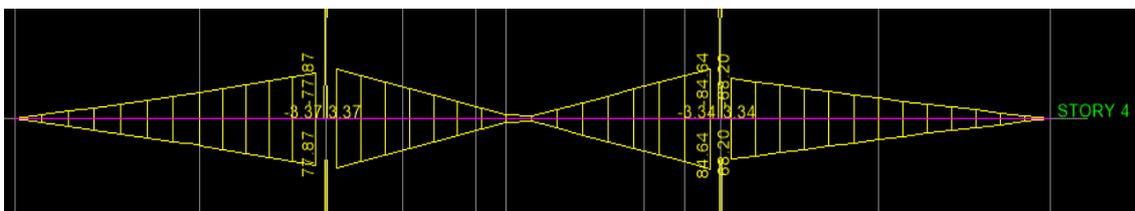
Figura 25. Diagrama de momentos sísmicos

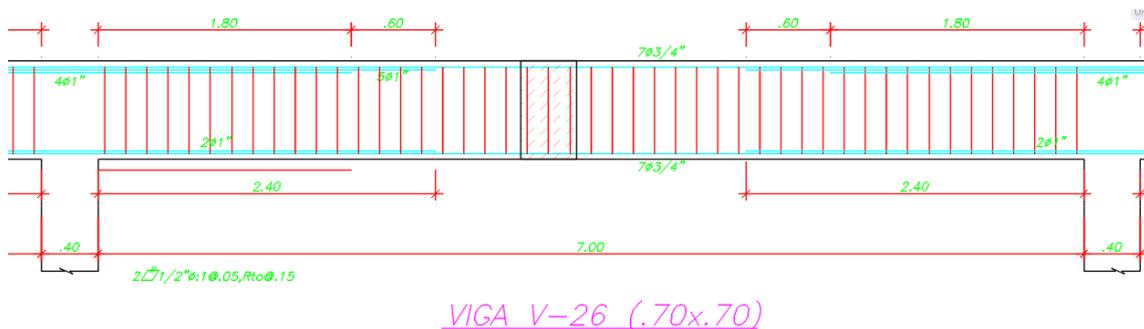
Figura 26. Distribución de refuerzo en viga V-26

2 estribo $\phi 1/2''$: 1@.05, 9@.15, Rto@.30

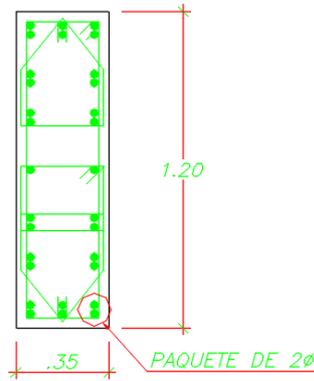
Figura 27. Sección transversal –Columna P3– Cisterna

Como primer paso para la columna P3, se elaboró su diagrama de interacción considerando como refuerzo principal 30 $\phi 1''$ (Figura 27 y Figura 28), corresponde a un área de acero de $A_s=153\text{cm}^2$, lo cual representa una cuantía del 3.64%, cumpliendo con la recomendación de la norma, de que la cuantía máxima sea menor a 4.00%.

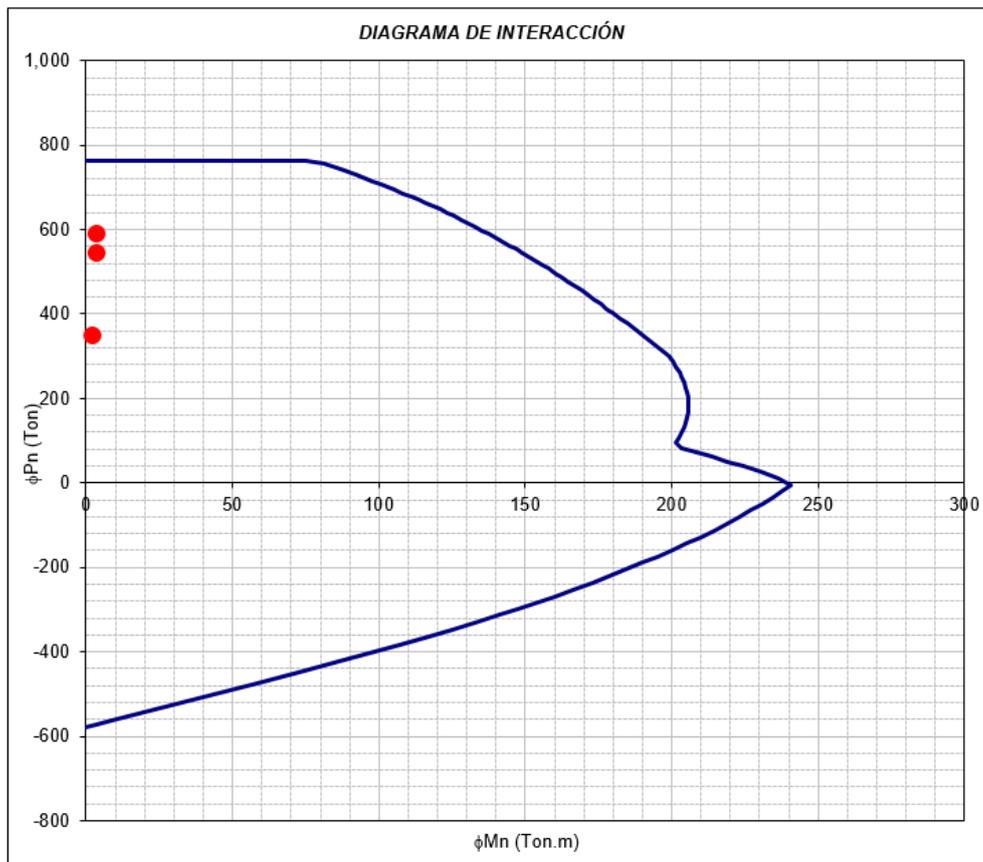
Figura 28. Diagrama de interacción de columna P3, cisterna (30 $\phi 1''$)

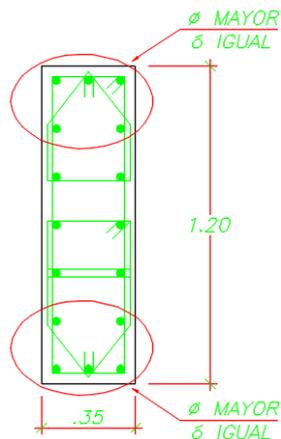
Figura 29. Sección transversal –Columna P3 – Piso 1

Para lo cual se elaboró el diagrama de interacción considerando como refuerzo longitudinal $16\phi 1"$ (Figura 29 y Figura 30), esto equivale a un área de acero $A_s=81.6\text{cm}^2$ (F, lo cual representa una cuantía del 1.94%, cumpliendo con la cuantía mínima del 1.00% que estipula la norma.

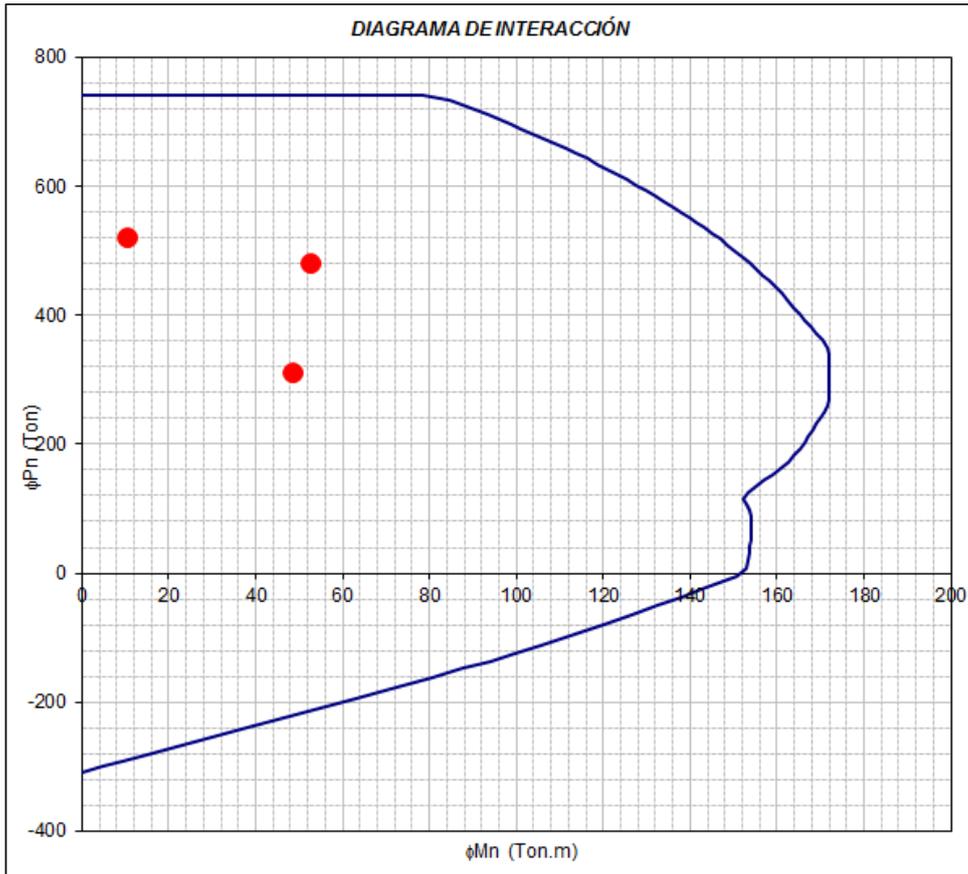
Figura 30. Diagrama de interacción de columna P-3, Primer piso (16φ1'')

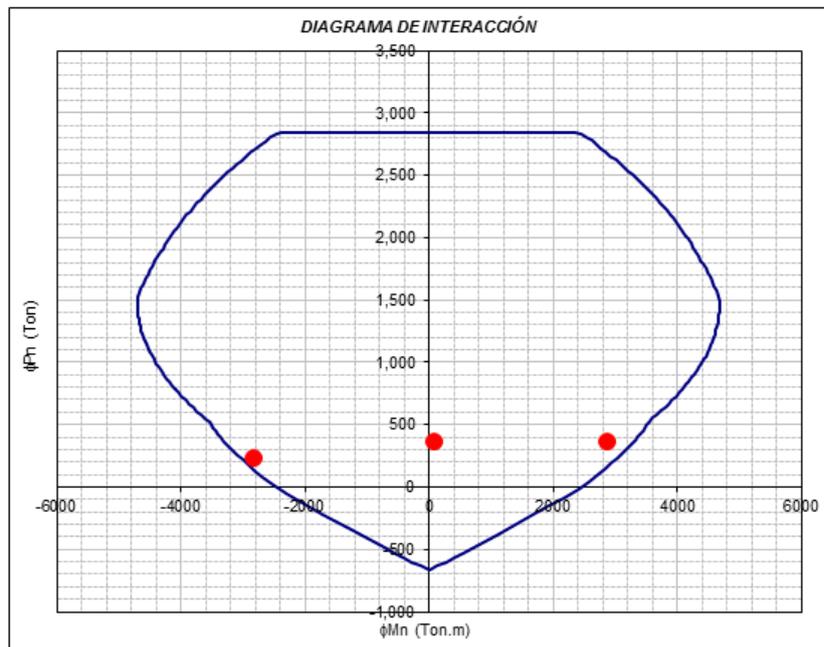
Figura 31. Diagrama de interacción de Placa 9

La Figura 31 muestra como los puntos generados a partir de las combinaciones de carga, teniendo como ordenada la P_u y como abscisa M_u , se encuentra ubicados dentro del diagrama de interacción de la placa. Esto permite concluir que, el diseño es adecuado (Figura 32).

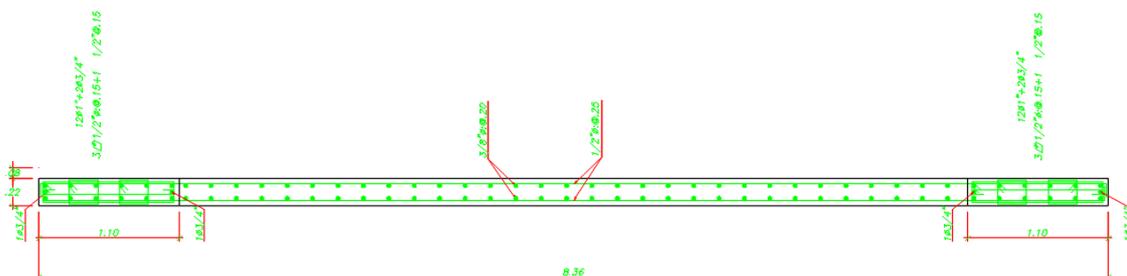
Figura 32. Detalle de refuerzo de Placa 9

Por lo tanto, se colocó 2 barras de $\phi 1/2"$ @20 cm. Distribuidas en la altura del muro estructural.

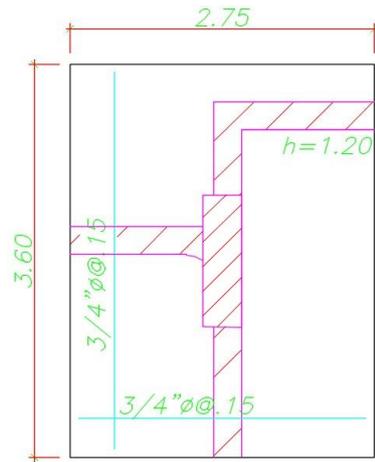
Figura 33. Detalle de refuerzo de Zapata – Columna P3

Por lo tanto, se colocó varillas de $\phi 3/4" @ .15$ (Figura 33), esto representa un área de acero de $A_s = 19 \text{ cm}^2$, con lo que se cumple con el área de acero requerida.

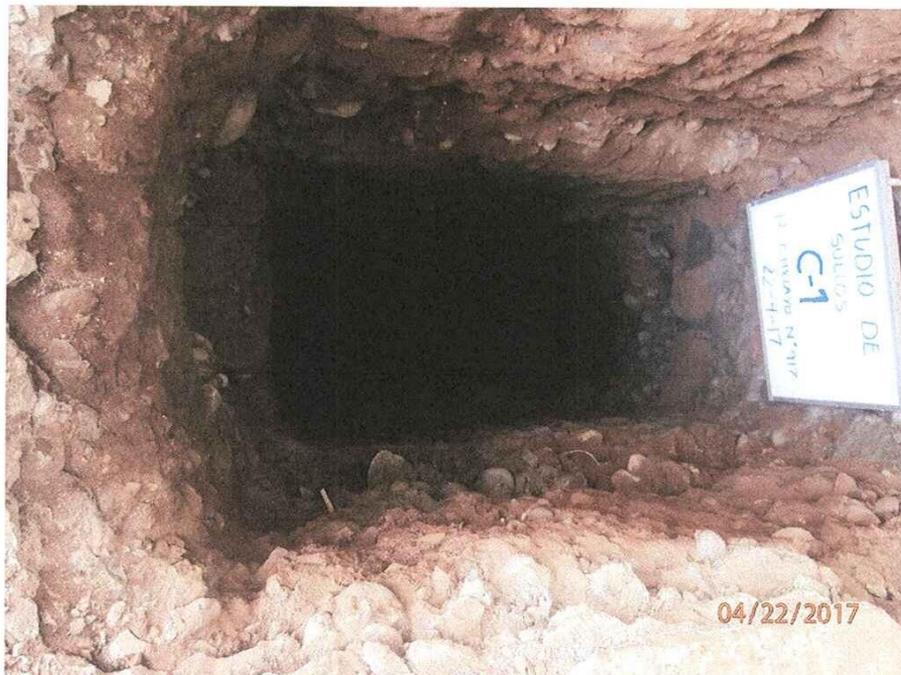
FOTO N° 6: Vista panorámica interior de la calicata C-1 donde se muestra el perfil estratigráfico del subsuelo. Se alcanzó una profundidad de exploración de 6.00m. A fin de evitar derrumbes, no se pudo profundizar más la calicata debido al estado semisuelto del suelo hasta 2.80m de profundidad.

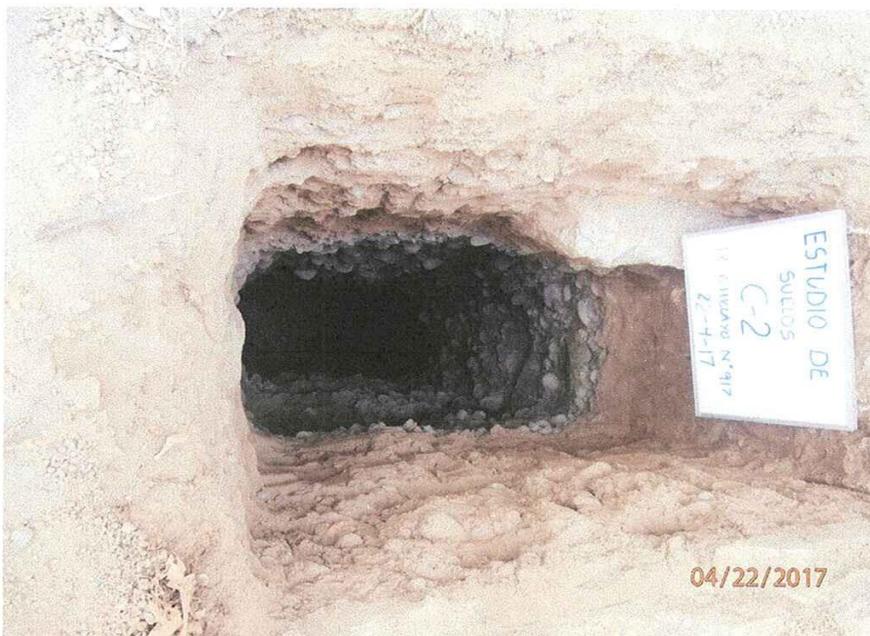
FOTO N° 10: Vista panorámica interior de la calicata C-2 donde se muestra el perfil estratigráfico del subsuelo. Se alcanzó una profundidad de exploración de 6.00m. A fin de evitar derrumbes, no se pudo profundizar más la calicata debido al estado semisuelto del suelo hasta 2.80m de profundidad.

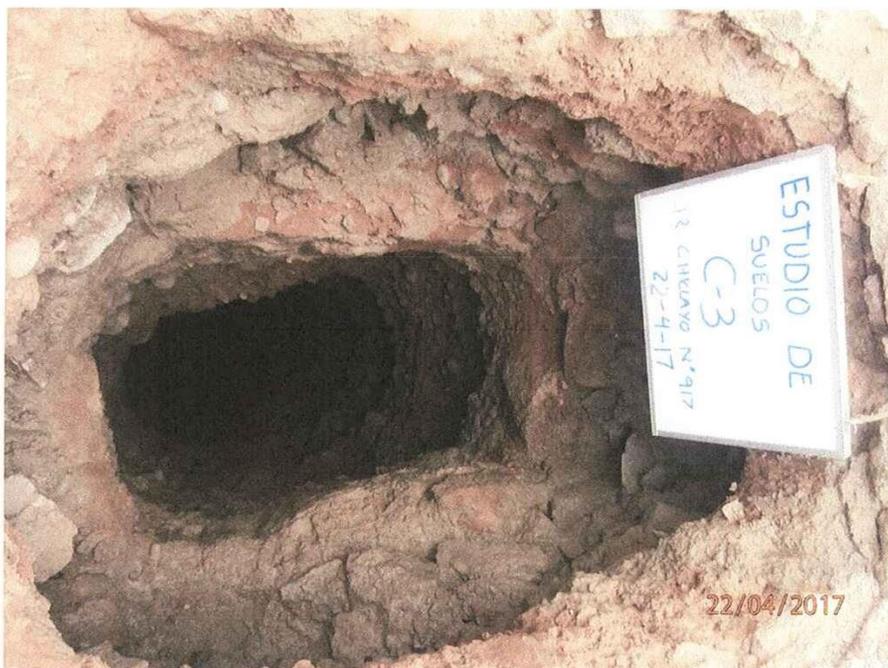
FOTO N° 14: Vista panorámica interior de la calicata C-3 donde se muestra el perfil estratigráfico del subsuelo. Se alcanzó una profundidad de exploración de 6.00m. A fin de evitar derrumbes, no se pudo profundizar más la calicata debido al estado semisuelto del suelo hasta 4.00m de profundidad.
