**Diseño de Pavimento Rígido Incorporando Torones Reciclados
en la Avenida Mariano Pastor Sevilla, Villa el Salvador 2021.**

TESIS PARA OBTENER EL TÍTULO PROFESIONAL DE
INGENIERO CIVIL.

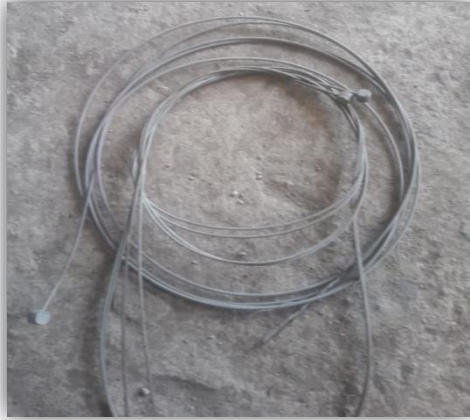
espirales el cual tienen una ventaja de mayor trabajabilidad del concreto en cuanto a su resistencia.

Figura 1. Cables de torones.

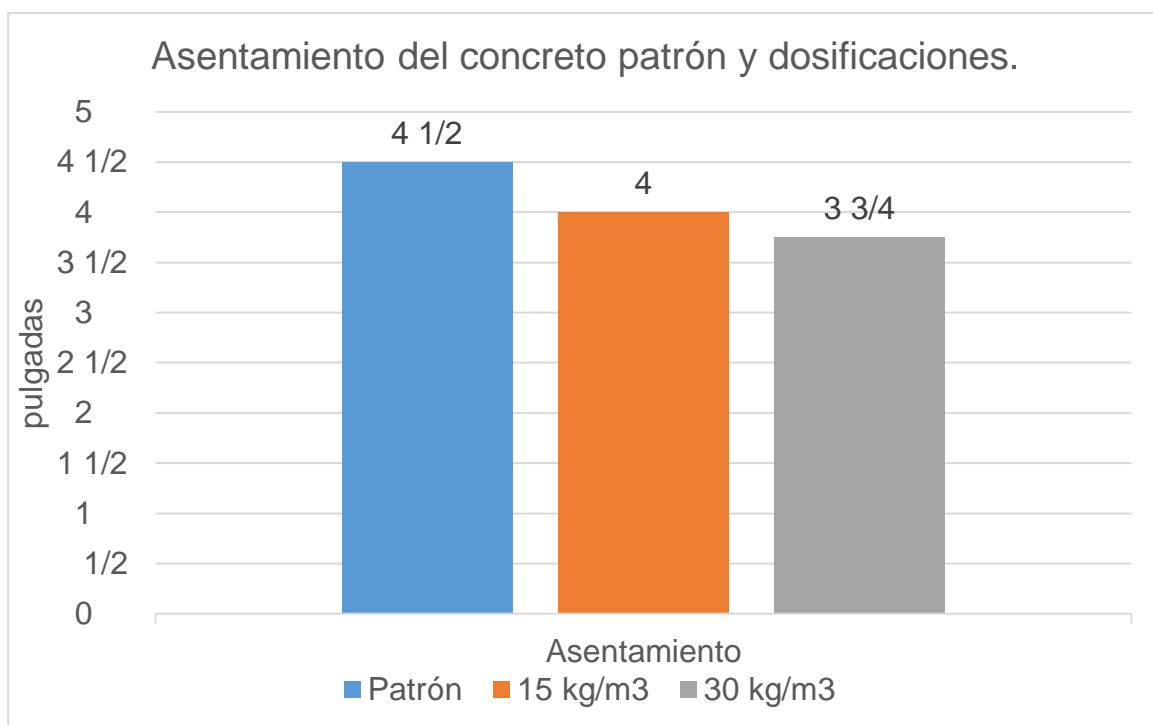
Entonces con el resultado obtenido del laboratorio respecto al slump se obtuvo el concreto patrón con un asentamiento de 4 ½”, y respecto a la dosificación de 15 kg/m³ de torones reciclados se obtuvo un asentamiento de 4”, y con respecto a la dosificación de 30 kg/m³ de torones reciclados se obtuvo un asentamiento de 3 ¾”.

Figura 20. Asentamiento de concreto patrón y dosificaciones.

Respecto a los resultados concerniente al ASENTAMIENTO, según la tesis de Leiva (2020), donde se aplicó 2 kg/m³ de fibra Sika Fiber Force PP48 se obtuvo el promedio del asentamiento de 3 ½”, y adicionando 3 kg/m³ y 4 kg/m³ se obtuvo un promedio del asentamiento de 2” y ¾” sucesivamente. Adicionando las fibras Sika Fiber PE y la fibra Z aditivos se consideró una dosificación de 0.3 kg/m³ obteniendo un promedio de 4”, con dosificación de 0.5 kg/m³ se obtuvo un promedio de asentamiento de 3 ½” y con una dosificación de 0.7 kg/m³ se obtuvo un promedio de asentamiento de 3” (p.61).
