UNIVERSIDAD CÉSAR VALLEJO

Mejoramiento de la infraestructura vial de la avenida Las Palmas,
Distrito de Villa María del Triunfo, Lima.

TESIS PARA OBTENER EL TÍTULO PROFESIONAL DE:

Ingeniero Civil

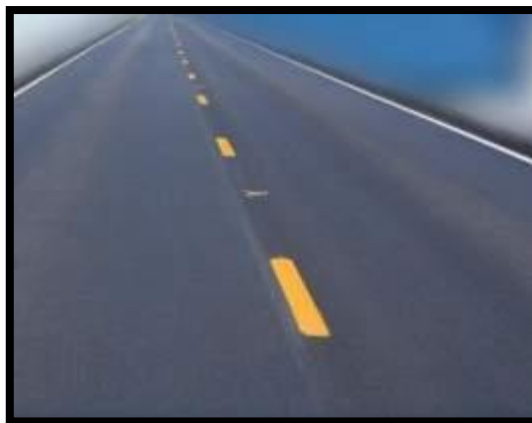
Según (Montejo, 2006) en el modelo tomado deberá ser sometido en base a la alternativa dada con respecto a la demanda vehicular, una carpeta de material asfáltico en este tipo de pavimentos proporciona la capa superficial. Las cargas de los vehículos se reparten por las propiedades de fricción de las fracciones de estos elementos, y la capa de asfalto se somete en pequeñas imperfecciones de las capas encontradas en la parte interior sin que su estructura se perjudique considerablemente.

Figura N°1. Pavimento flexible

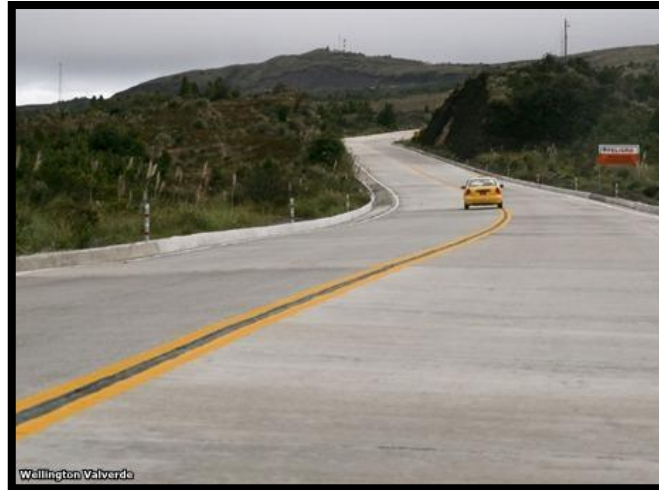
Según (Montejo, 2006) este tipo de pavimento, se ve forzado en su mayoría por los esfuerzos que deben soportar cuando se expande o contrae debido a cambios de temperatura y condiciones climáticas, asimismo considerar los esfuerzos a flexión y considerar los esfuerzos a compresión. La superficie de rodadura de pavimentación rígida está separada por juntas longitudinales y transversales por la sucesión de losas a base de concreto haciendo uso de cemento portland simple.

Figura N°2. Pavimento rígido

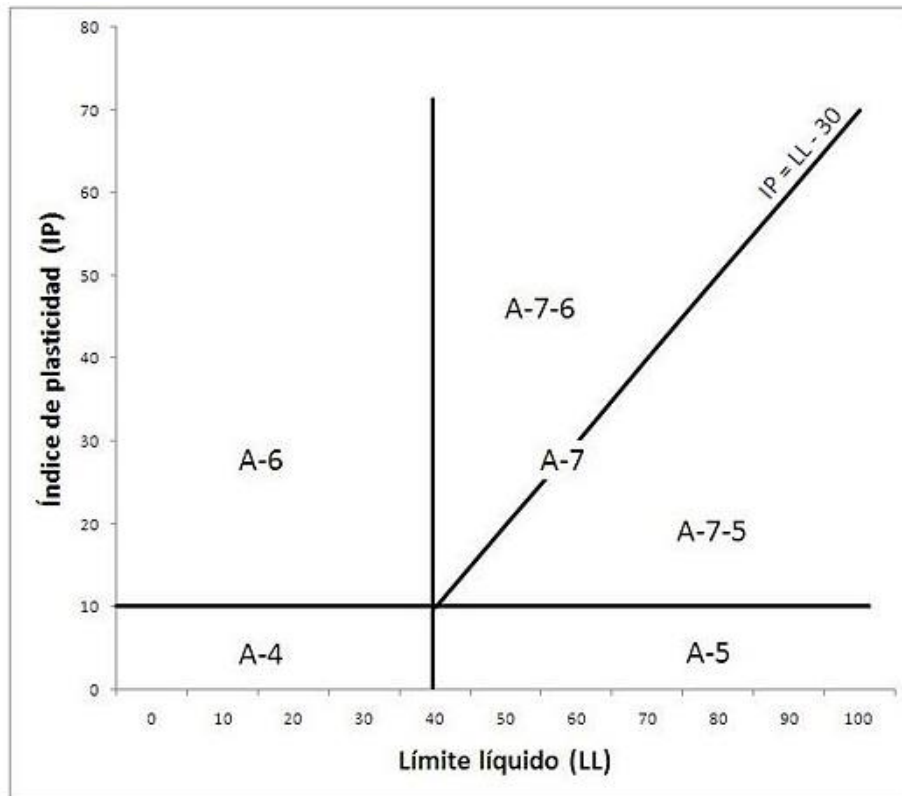
- En esta jerarquía el límite líquido e índice de plasticidad son los únicos parámetros a considerar para clasificar a los suelos en distintos grupos. Así mismo, el grupo A-2 se clasificará en distintos subgrupos. En grupos del A-4 al A-7 es la integración de los suelos en cuanto a la jerarquía como arcillosos en donde de regular a malo es su comportamiento.

Figura N° 11. Clasificación AASHTO M-145

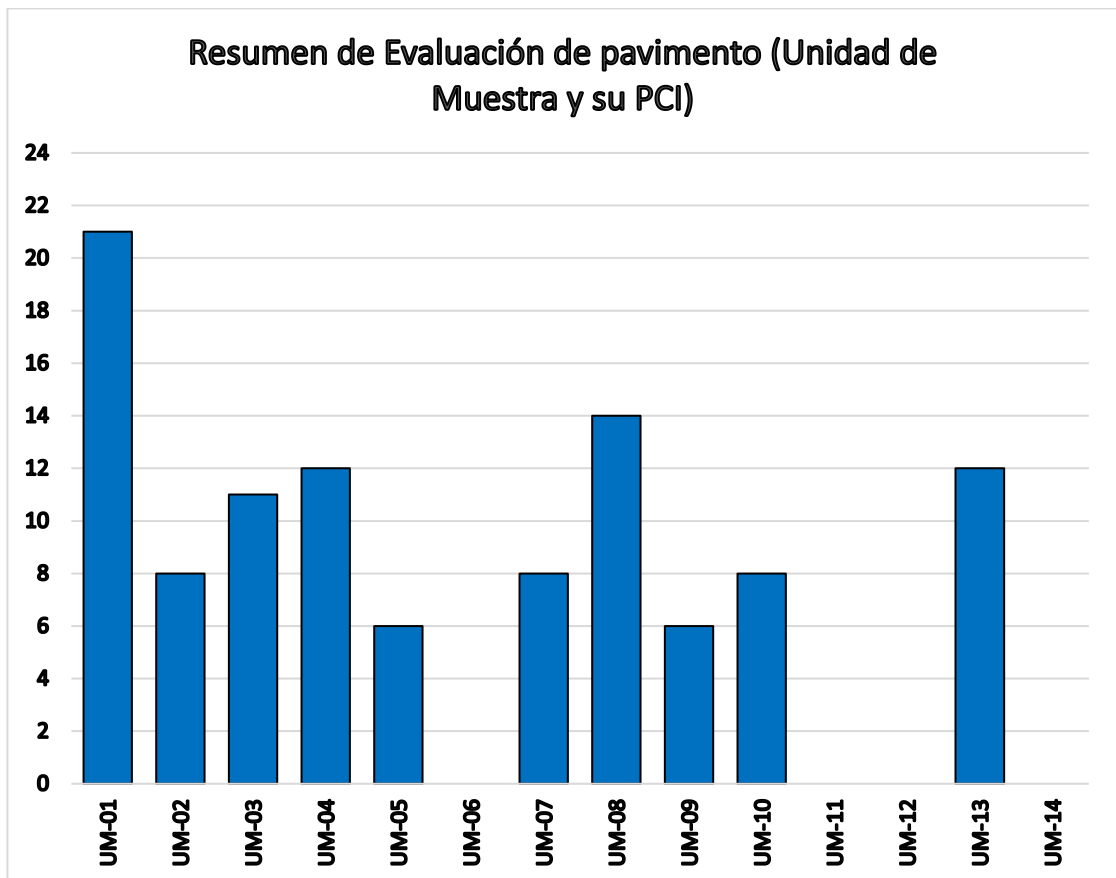
Figura N°16. Resumen de Evaluación de pavimento

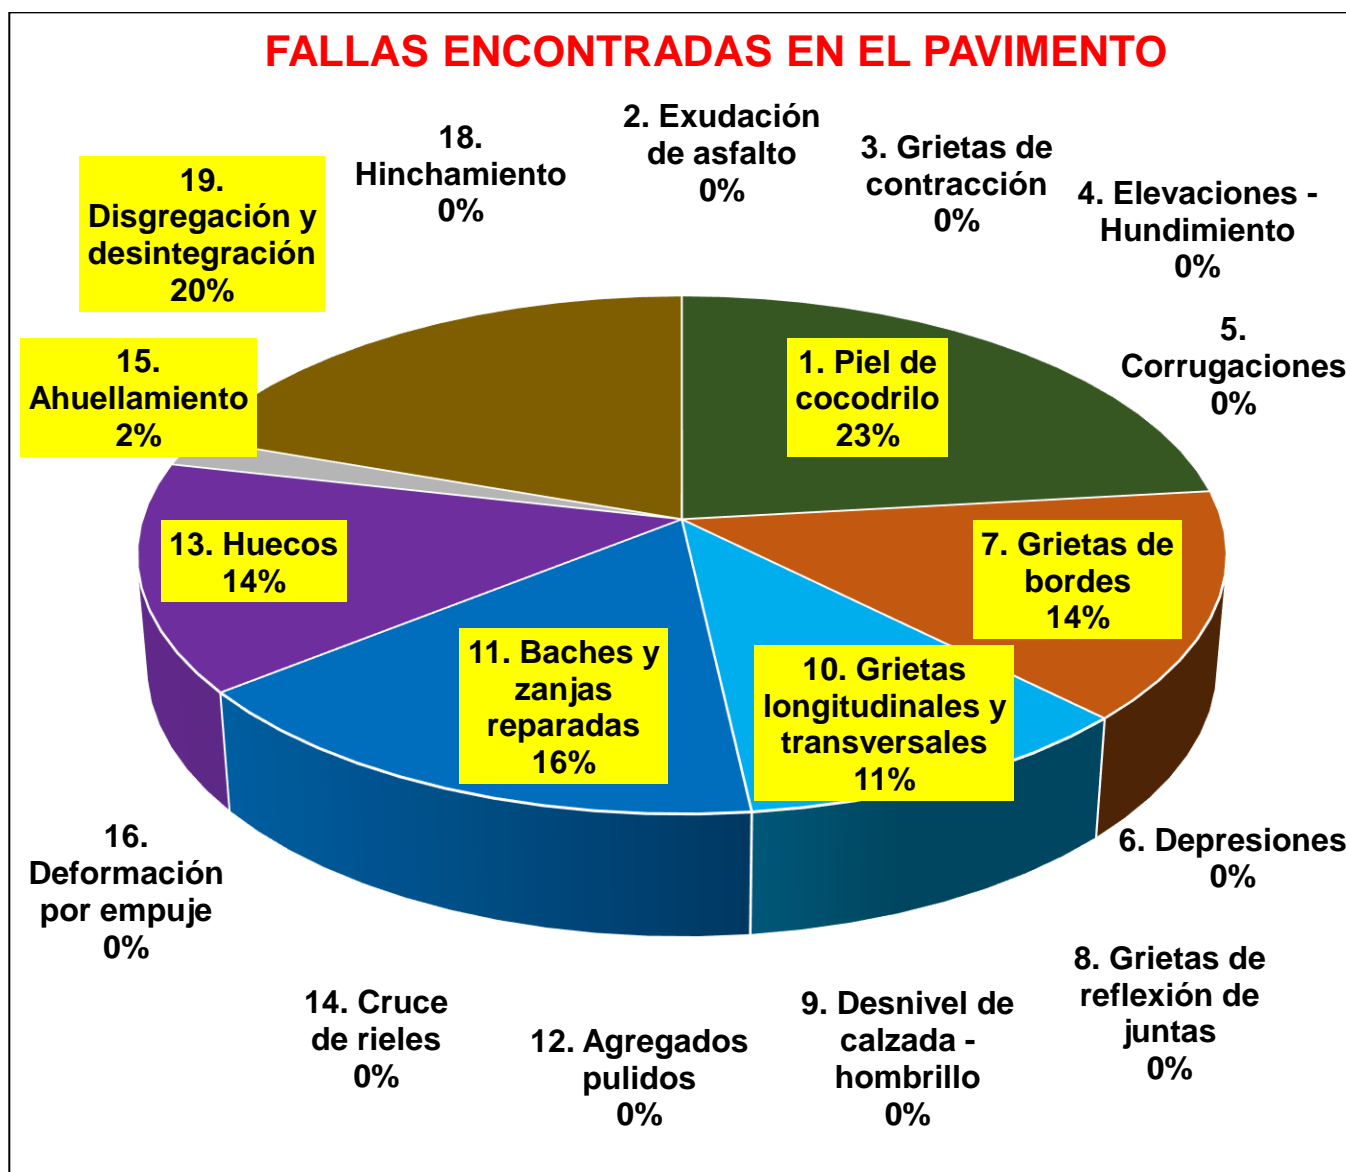
Figura N°17. Fallas encontradas en el pavimento

La falla más frecuente encontrada a lo largo del pavimento fue piel de cocodrilo, seguida por disgregación y desintegración como se puede observar en la figura N°17.

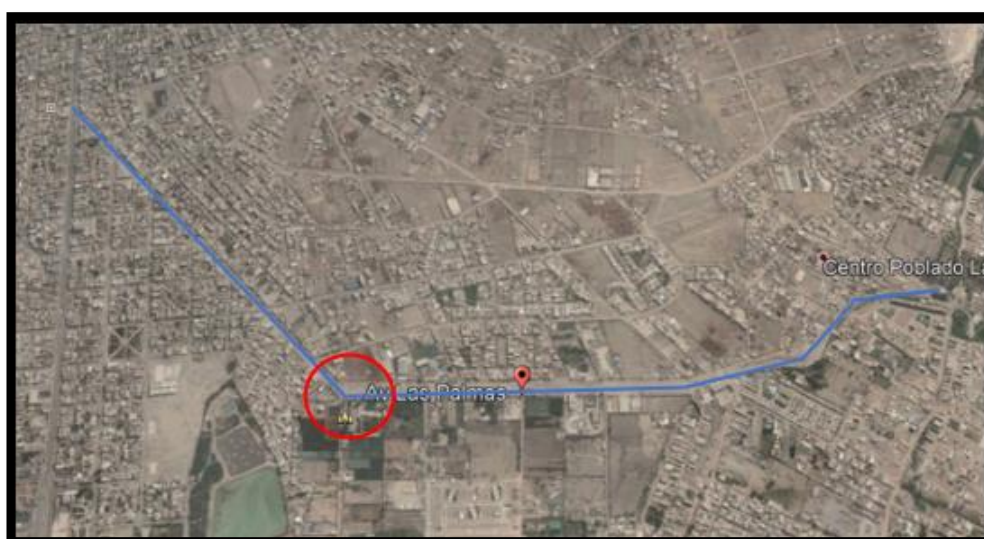
Se ubicó la estación de conteo en un punto estratégico, donde voltean los camiones y tráilers para descargar mercancía. En cada sentido fue hecho el conteo vehicular y para ello se utilizó la ficha de observación N°1 (Anexos 4.3).

Figura N°18. Ubicación de estación de conteo vehicular

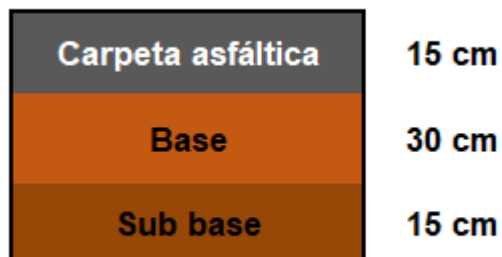
| PAVIMENTO ASFALTICO, PERIODO 20 AÑOS | | | |
|---|---|---|---|
| Avenida Las Palmas | 15.0 | 30.0 | 15.0 |

Figura N°20. Espesor de capas del pavimento

En la infraestructura vial de la avenida Las Palmas se encontró la condición del pavimento con PCI de 7.57 lo que indica un estado fallado y que no se ha realizado ningún mantenimiento. También se encontró un IMDA de 2855 veh/día lo que indica que se debe pavimentar con los parámetros para una carretera de primera clase y el ESAL hallado fue de 23 918 649. Su estudio de mecánica de suelos obtenido fue con un CBR al 95% de 24.8 lo que indica que cumple con las condiciones para pavimentar sin necesidad de una estabilización de suelos y finalmente se obtuvo el diseño estructural del pavimento flexible con un espesor de 15, 30 y 15 cm para las capas de la carpeta asfáltica, base y subbase, respectivamente.

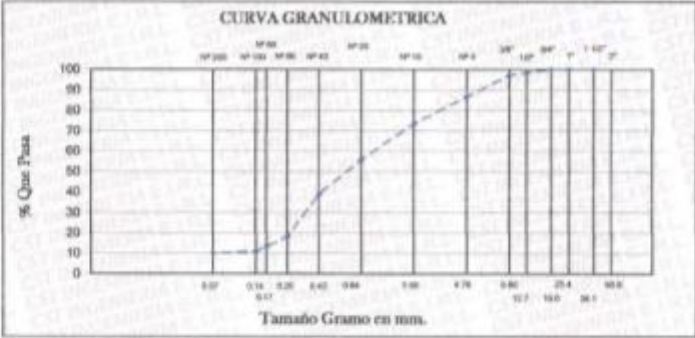
| % DE ARENA = | 76.55 |
| % DE FINOS = | 10.12 |

LL 00

LP 00
