**“Evaluación del estado de Serviciabilidad de pavimento rígido
para mantenimiento vial utilizando aplicación roadroid con
Smartphone -Avenida Andahuaylas -Andahuaylas - Apurímac
2021”**

**TESIS PARA OBTENER EL TÍTULO PROFESIONAL DE
INGENIERO CIVIL**

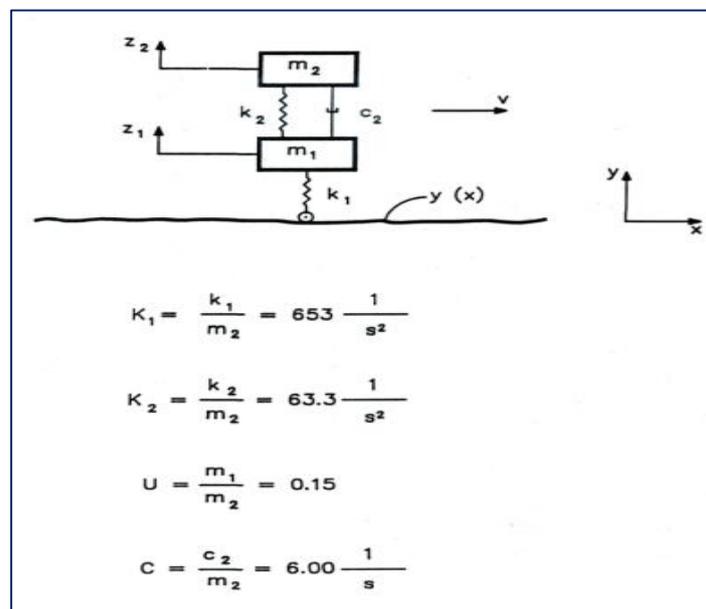
Para precisar el IRI se aplica un modelo matemático que simula la suspensi3n y masas de un autom3vil, desplazándose por la longitud de vía, con una velocidad establecido. Este modelo representa la cuarta parte de un auto de cuatro ruedas, representado en la Figura N3. Si se conoce el perfil longitudinal de la carretera, y (x), y la velocidad a la que recorre el vehículo, V, se puede cuantificar en cada punto el movimiento, z1 y z2, de cada una de las masas, m1 y m2, que componen el modelo. Revista ingeniería de construcci3n N6 (1989).

Figura 3: Modelo de vehículo para el cálculo del IRI.
Fuente: Revista ingeniería de construcci3n N6 (1989)

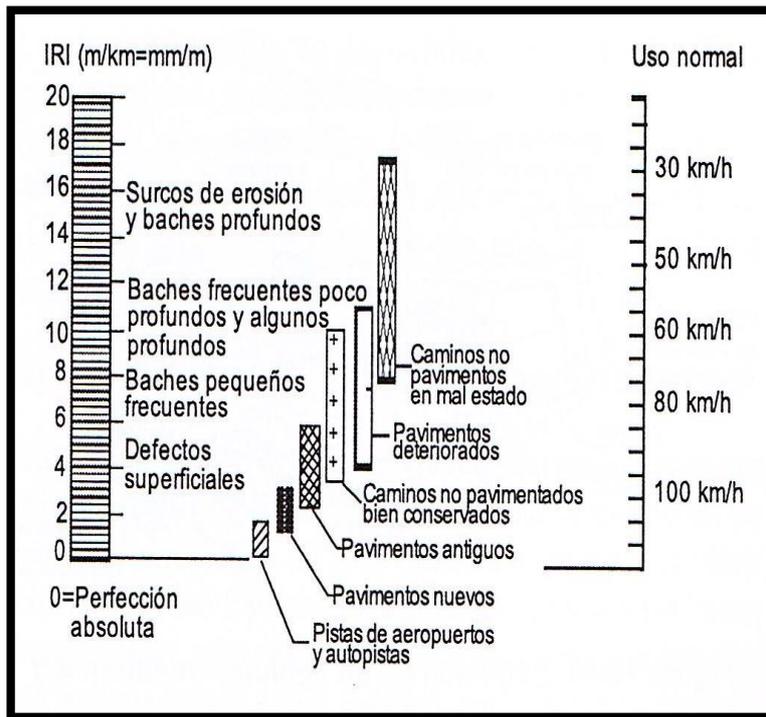
En la Figura N° 4 se observa los valores del IRI de los distintos tipos de vías, así como las velocidades de circulación por dichas vías en condiciones de estabilidad y confort.

Figura 4: Escala del IRI
Fuente: Revista ingeniería de construcción N°6 (1989)

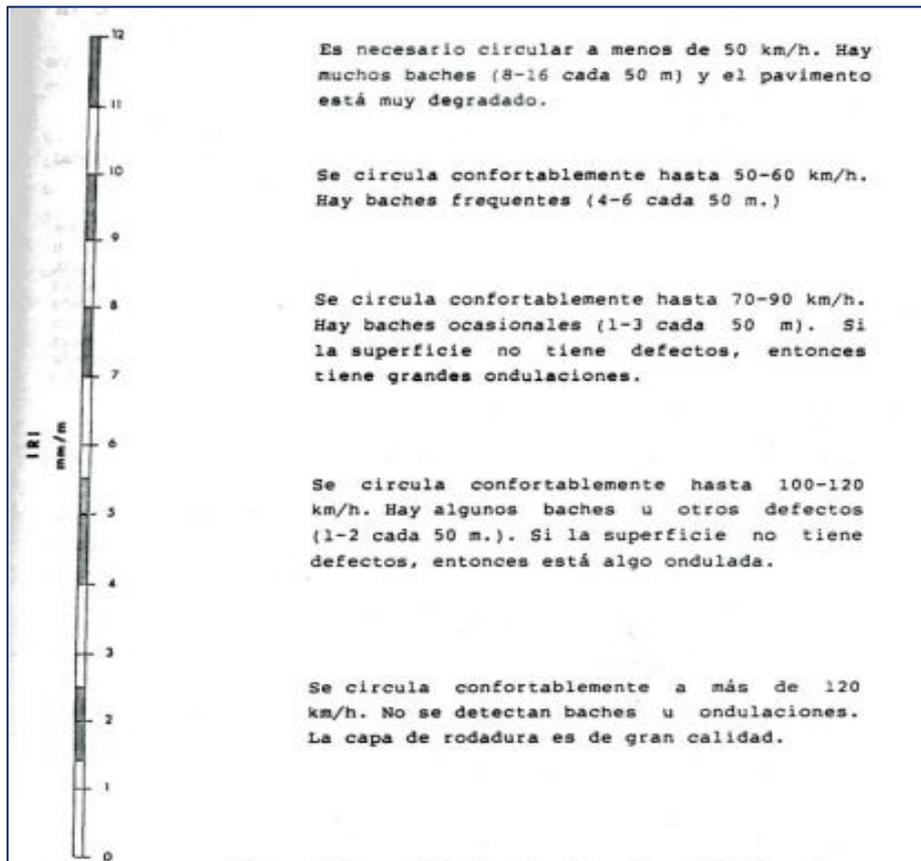
En la Figura N°5 se muestra la relación de actividades de velocidades, defectos superficiales, y la escala de valores de rugosidad.

Figura 5: Relación de los valores y características de circulación del IRI
Fuente: Revista ingeniería de construcción N°6 (1989)

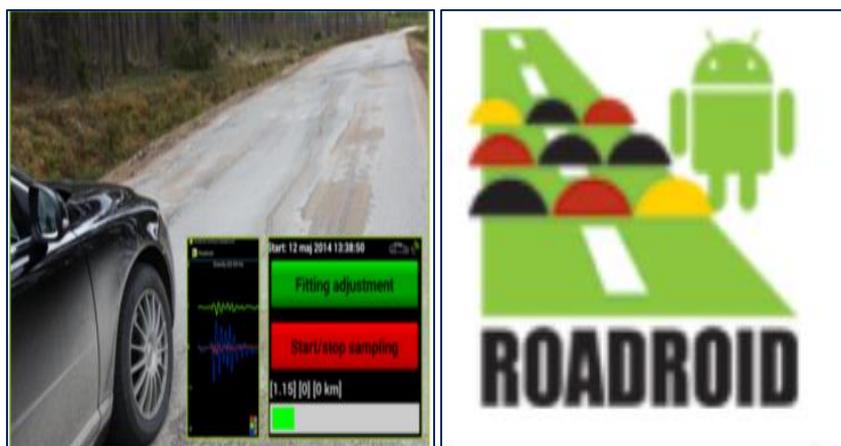
Sobre estos 100 ejemplos, es calculado y guardada un valor de la condición de la vía con las coordenadas del GPS.

Figura 6: Aplicación roadroid para Smartphone
Fuente: Proyectos realizados referentes al Roadroid - 2014

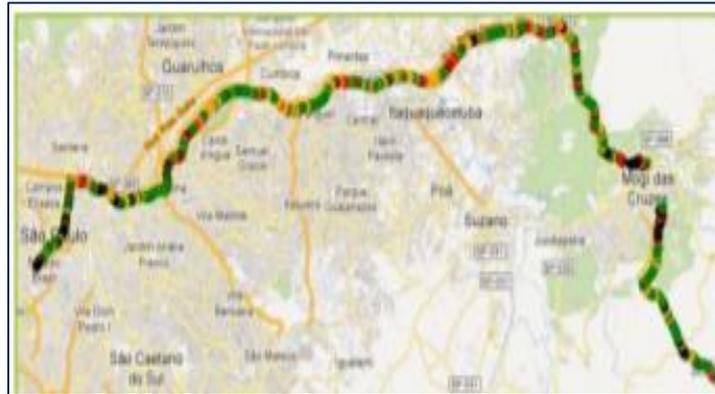
Los valores obtenidos pueden ser monitoreados en un mapa.

Figura 7: Mapa de monitoreo del sistema roadroid
Fuente: Proyectos realizados referentes al Roadroid – 2014

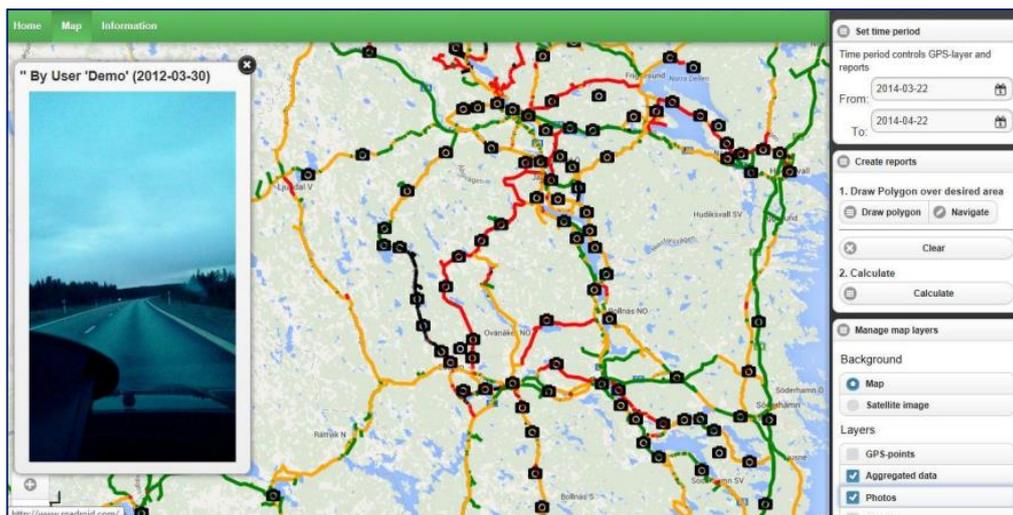
La visualización del estado de la carretera, se pueden ver como "puntos" (una muestra) o se pueden comparar con los enlaces de las carreteras.

Figura 8: Estado de carretera.
Fuente: Roadroid: Estado continuo de la carretera monitoreo con teléfonos inteligentes

Los valores se clasifican en 4 colores dependiendo del estado de la vía, Verde para bien, Amarillo para satisfactorio, Rojo de Insatisfactorio y Negro para los malos. Los datos son agregados en secciones de 100m, y pueden ser descargados para análisis y gráficos en Excel.

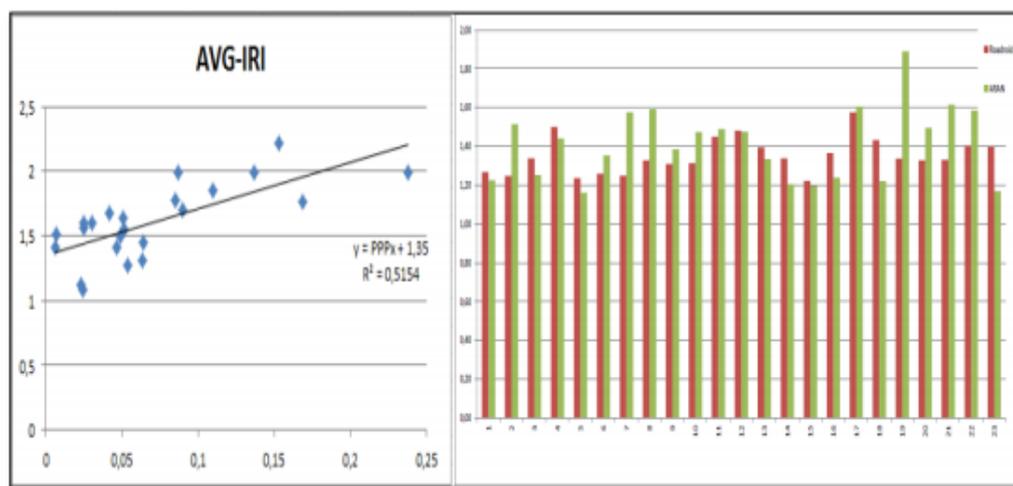
Para establecer estas correlaciones del eIRI brindado por Roadroid se efectuaron medidas del IRI en las vías de NVDB con los instrumentos de clase 1, cada 20 m de distancia, donde los valores obtenidos se promediaron para conocer la condición de las carreteras. Las investigaciones realizadas por diversas entidades a nivel mundial entre ellos (Banco Mundial, Naciones Unidas, universidades y empresas), durante el 2014 expusieron diversos informes que dan a conocer las correlaciones alcanzadas de hasta 81% del eIRI y el IRI.

Figura 10: Correlación del IRI – contraste de perfiles de Roadroid con otro instrumento
Fuente: Forslof Lars & Jones Hans, (2014).

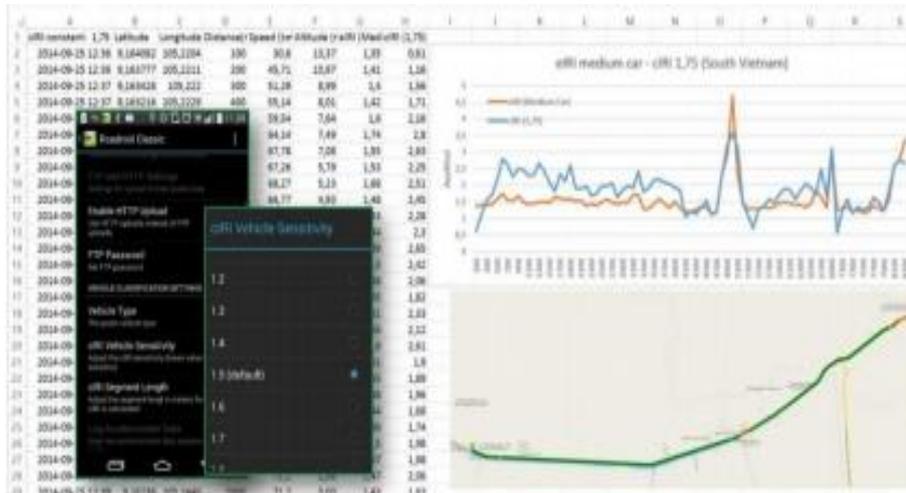
IRI calculado (cIRI). Utiliza el modelo de cuarto de carro mediante un filtro de saturación, el cual es aconsejable por el equipo Roadroid para adquirir los valores más exactos, puesto que está dentro de clase 2 (Sayers,1986). Para calcular en cIRI se tendrá en cuenta todas las configuraciones previas (tipo de automóvil, sensibilidad de medición y la distancia de los segmentos - 20 y 200m). Se considera mantener una permanente velocidad entre 60 y 80 km/h.

Figura 11: Configuración de medición del IRI con Roadroid
Fuente: Forslof & Jones Hans, (2014).

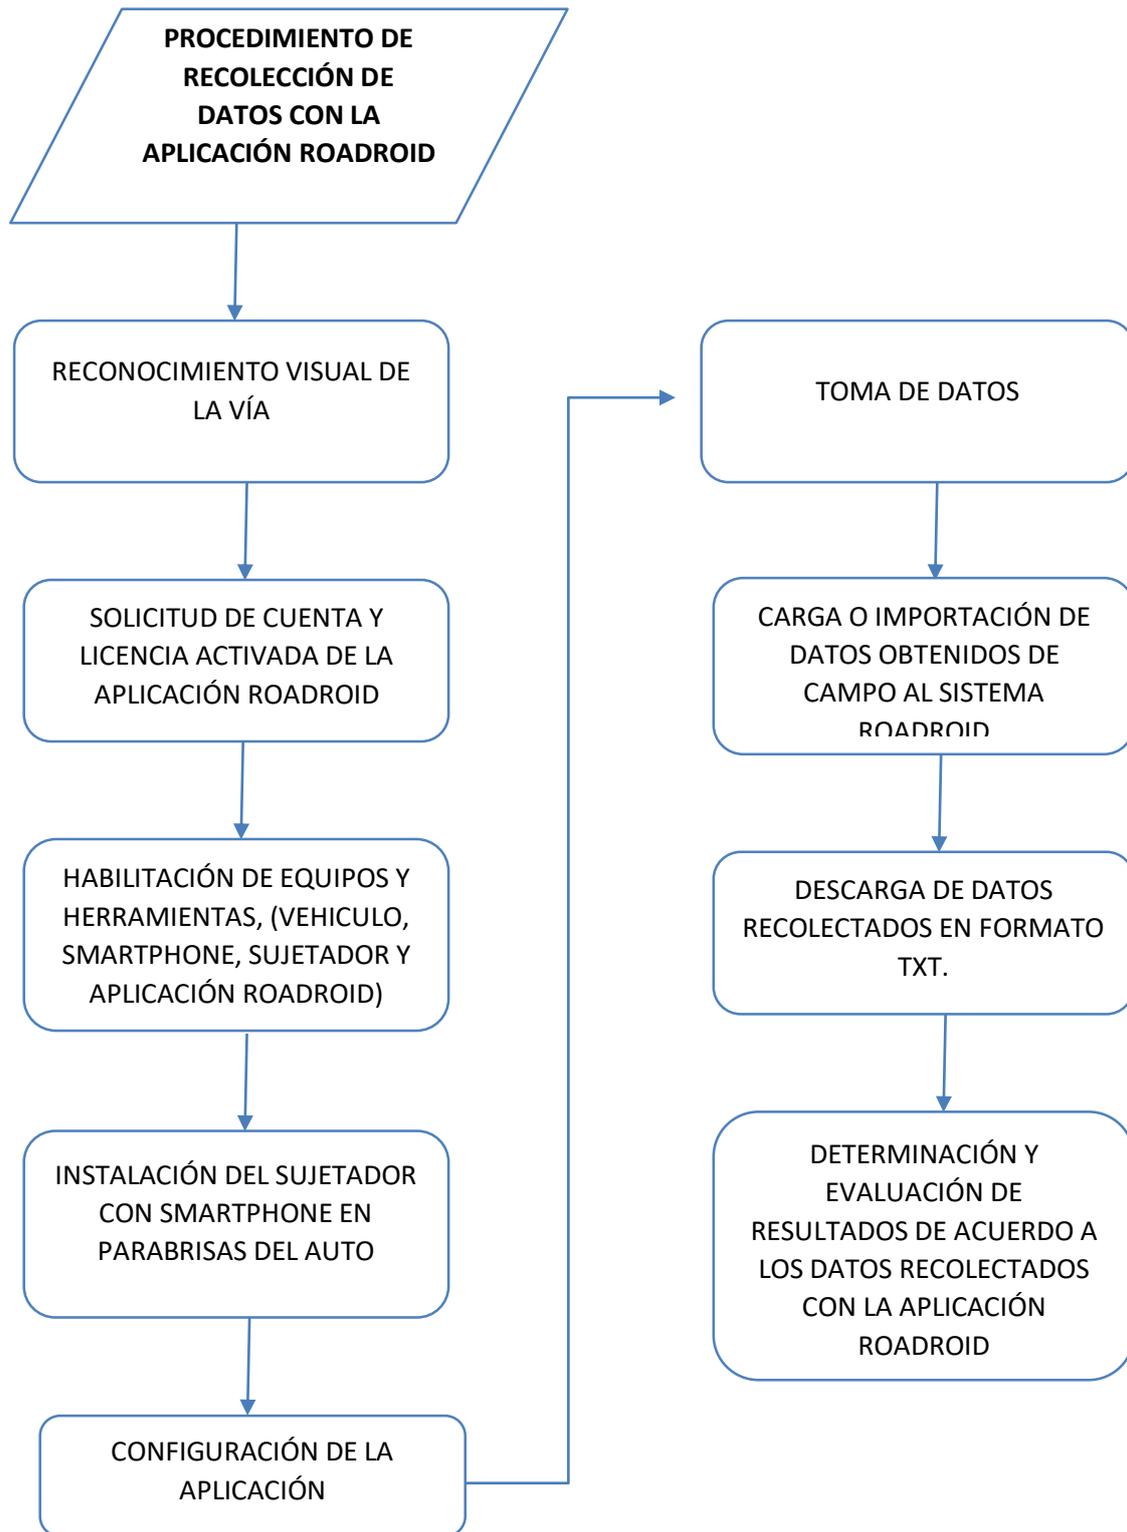
Para poder realizar la recolección de datos de IRI de la avenida Andahuaylas, se realizó de acuerdo al siguiente diagrama de flujo.

Figura 13: Diagrama de flujo - Procedimiento de obtención de datos con app Roadroid.
Fuente: Elaborado por los autores

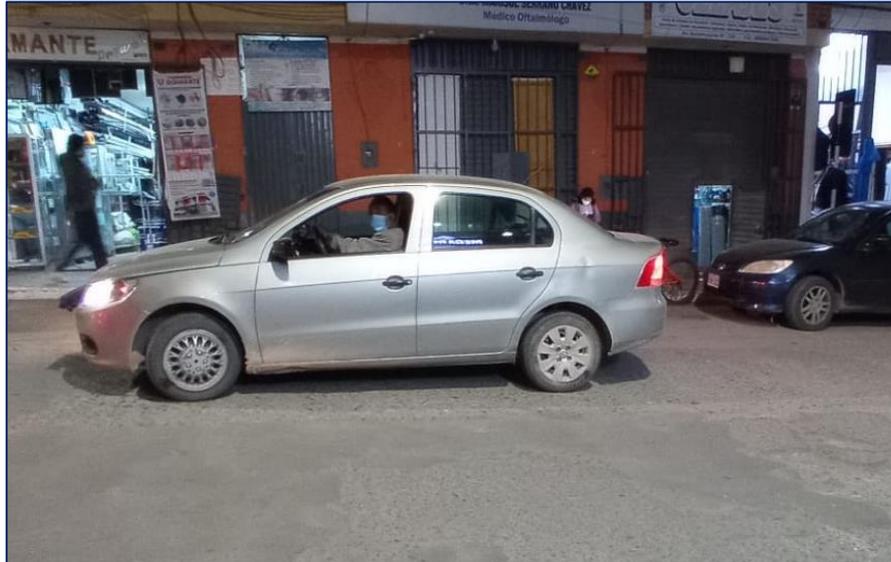
Se utilizó un auto de marca Volkswagen gol sedán año 2012 versión full, el cual está considerado como un vehículo mediano según la app Roadroid.

Figura 14: Automóvil Volkswagen seleccionado para la toma de datos
Fuente: Elaboración propia

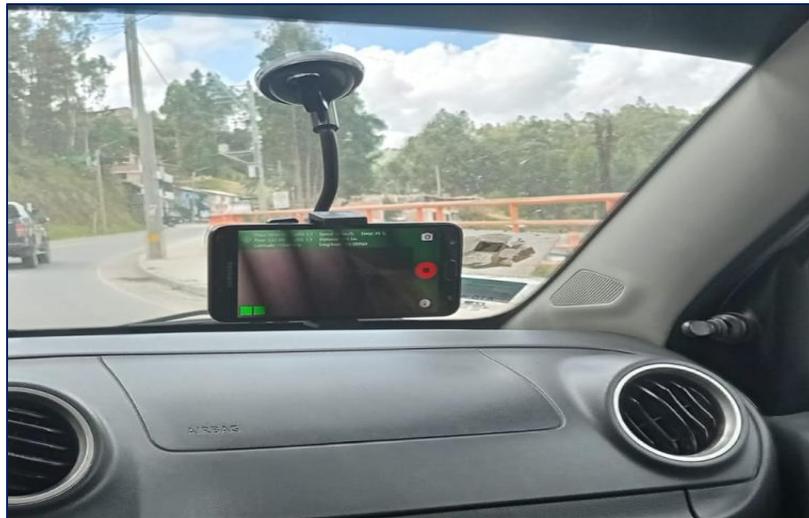
De igual forma se utilizó un móvil modelo Samsung Galaxy SM-J400M 26 y un soporte y/o sujetador de celular para el auto.

Figura 15: Móvil empleado para la recolección de datos.
Fuente: Elaboración propia

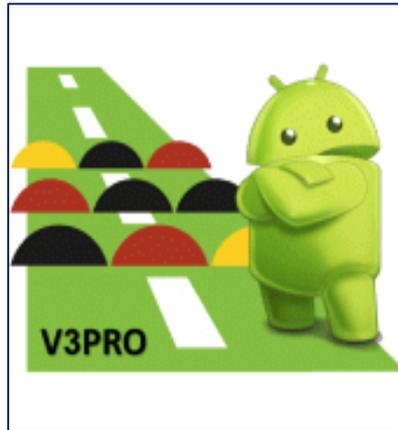
Finalmente, se empleó el aplicativo Roadroid versión 3.0.5 disponible para Android el cual es descargada de la página www.roadroid.com.pe.

Figura 16: Aplicación roadroid
Fuente: Roadroid 2020

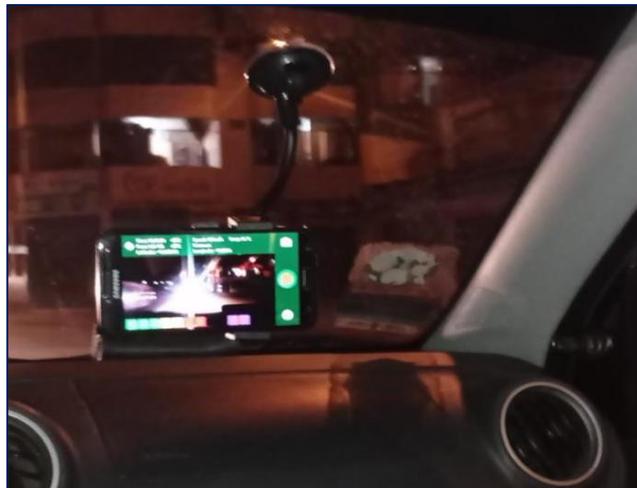
- Primeramente, se solicitó la licencia de la cuenta Roadroid, para posteriormente instalarla en nuestro teléfono el cual debe de tener el registro correcto del IMEI del Smartphone, una vez obtenida la licencia activa contamos con un usuario y contraseña lo cual nos permite el acceso al sitio web, y así poder registrar los datos a tomados.
- Se fijó el soporte (sujetador) en el parabrisas del auto, sobre una base estable de manera que sea más sencillo de alcanzar y presionar la pantalla, de igual manera colocar de forma horizontal el teléfono visto que es la posición adecuada para la toma de fotos durante la toma de datos.

Figura 18: Instalación del sujetador con el Smartphone en el parabrisas del auto
Fuente: elaboración por los autores

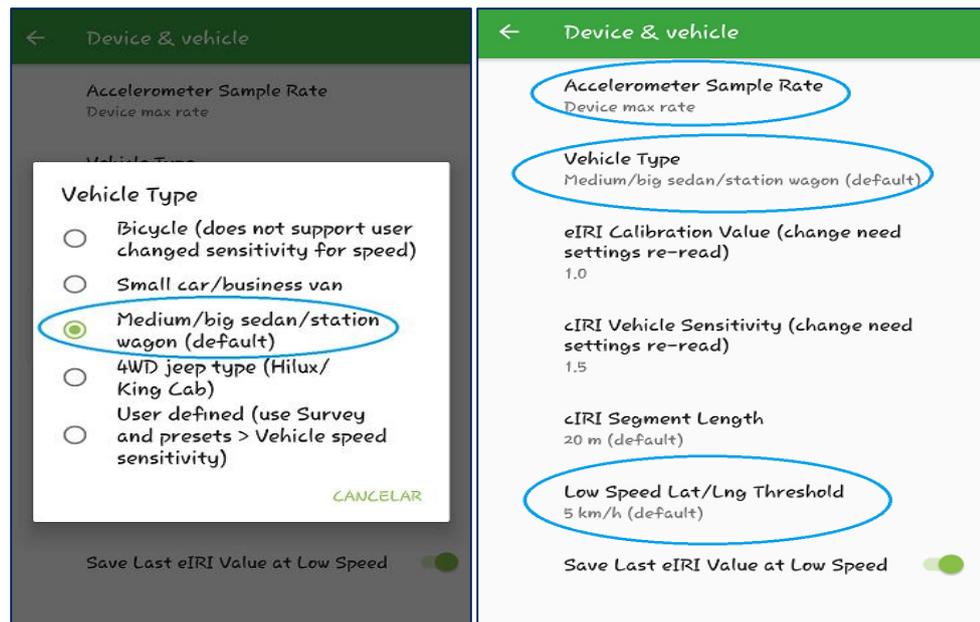
- Si ingresamos a la opción Device & vehicle, nos permite seleccionar el tipo de vehículo a utilizar en el recorrido y la frecuencia del acelerómetro.

Figura 25: Selección del tipo de vehículo y frecuencia del acelerómetro
Fuente: Device & vehicle

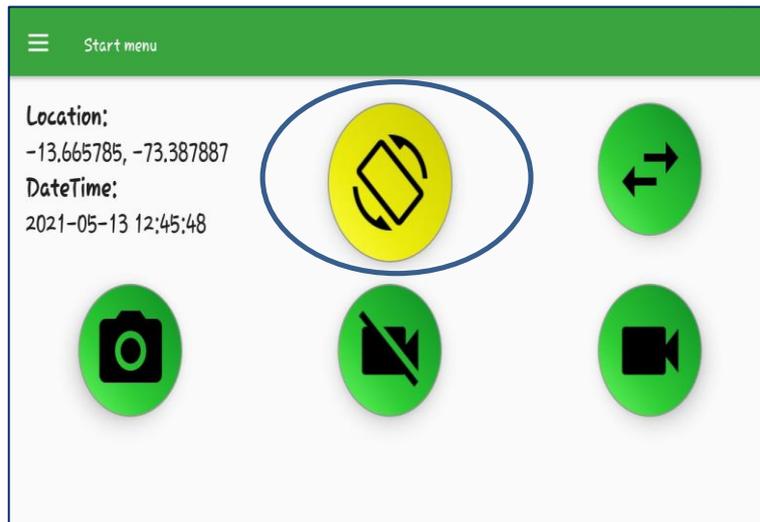
- Una vez realizado las configuraciones previas se presiona el botón amarillo, y se procede a calibrar las coordenadas X, Y, Z, los cuales deben estar lo más cercano o igual a cero. Logrado los valores en 0, se presiona el botón color verde con símbolo de check, luego se podrá dar inicio con el ensayo, Así mismo grabar videos y tomar fotos durante el trayecto.

Figura 26: Selección de la opción de calibración (botón amarillo)
Fuente: Vista principal del aplicativo roadroid.

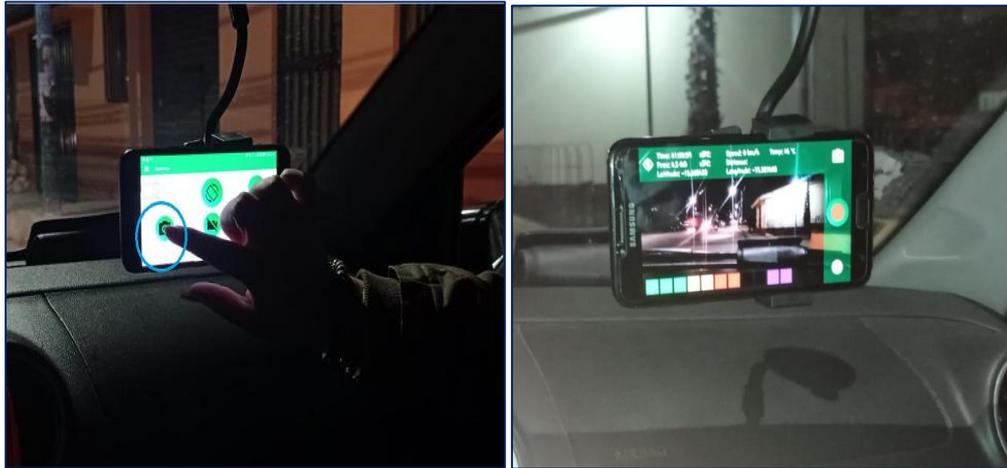
- Una vez configurado todos los ajustes ya mencionados anteriormente, presionamos la opción de cámara, empezamos con el recorrido del auto recomendando siempre a 100 o 200m antes del tramo a intervenir, para obtener una velocidad mayor a 20km/h y poder registrar el nombre de la vía, asimismo se debe tener en cuenta que el rango mínimo y máximo de la velocidad del vehículo para el registro de datos no tiene que variar de 20 a 80 km/h para el eIRI y el cIRI una velocidad constante (60 - 80 km/h). Finalmente presionamos el botón rojo de inicio para registrar los datos.

Figura 28: Inicio de la recopilación de datos para el diagnóstico de rugosidad
Figura: elaborado por los autores

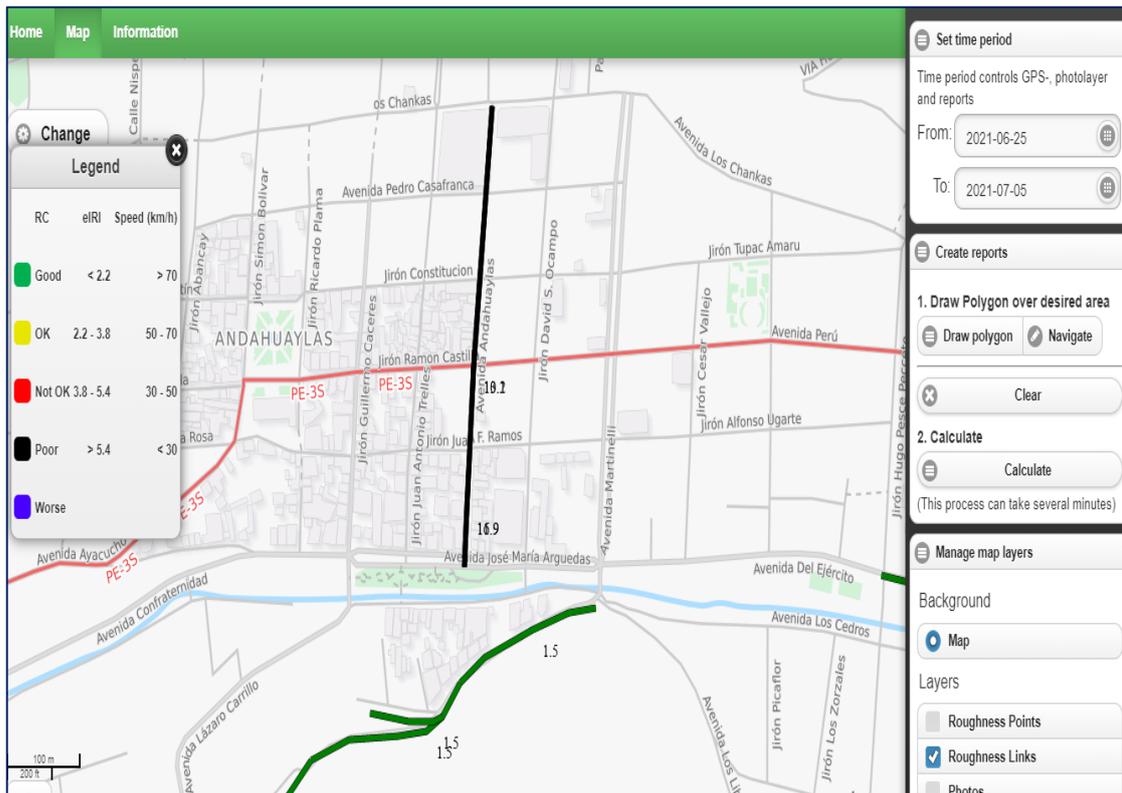
- Una vez iniciada la sesión se puede visualizar en el mapa del sistema o página roadroid la condición del pavimento de acuerdo a los colores

establecidos por la aplicación, la Avenida en estudio resalta un color negro, es decir se encuentra en mal estado, asimismo existe la opción de visualizar las fotografías, videos del recorrido y con la opción de dibujo de polígono se puede obtener una tabla de termino medio de los valores de rugosidad, condición del pavimento en porcentaje y la cantidad de puntos registrados, etc.

Figura 32: Visualización de mapa, condición de pavimento

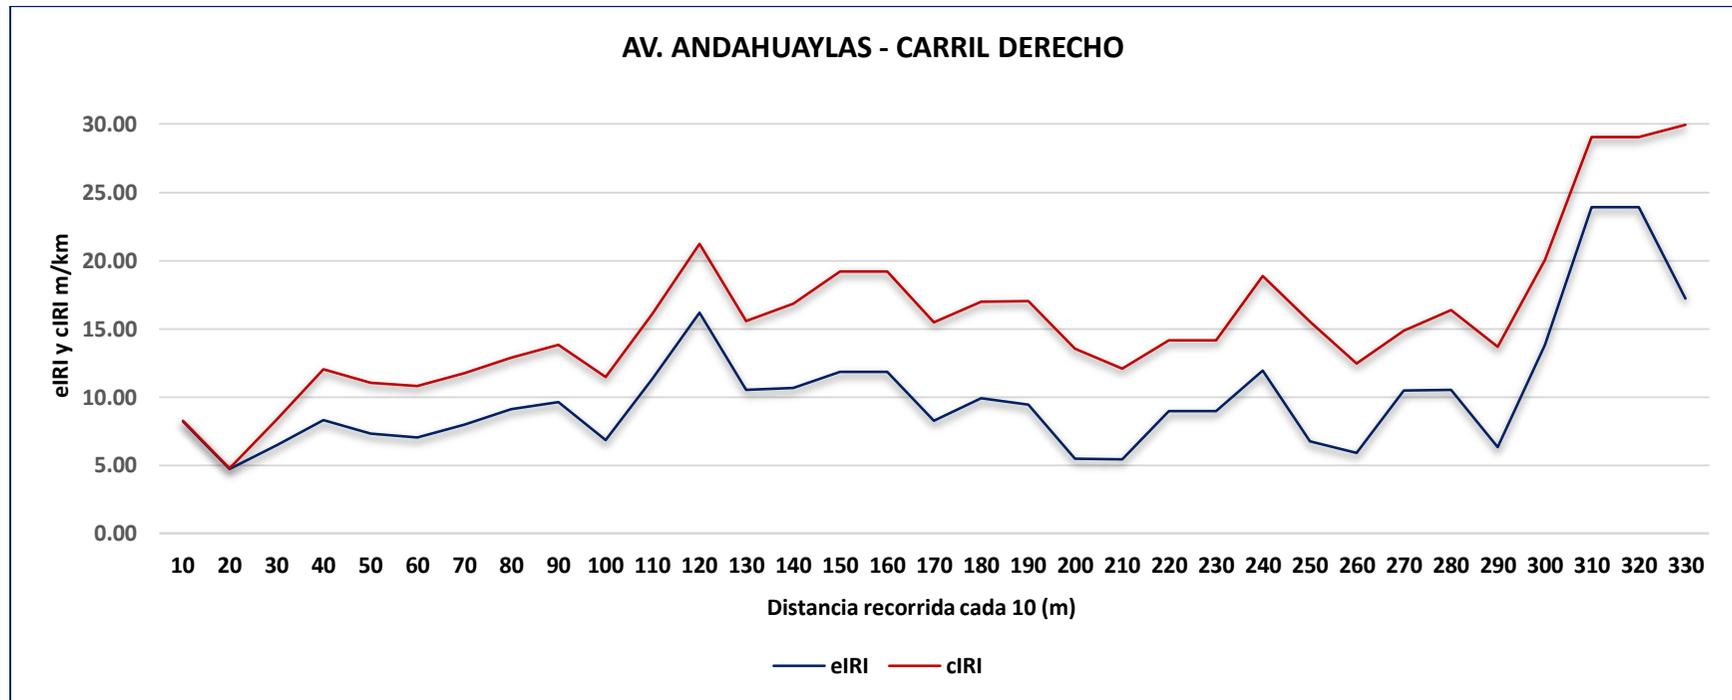
Gráfico 1: eIRI, cIRI según Distancia recorrida – Av. Andahuaylas carril derecho

Interpretación: En el presente gráfico se aprecia que los resultados recolectados del eIRI y cIRI, con la app roadroid, se encuentran distorsionadas debido a los valores demasiado elevados, ya que la avenida cuenta con fallas severas, las cuales alteran la rugosidad del pavimento. Asimismo, se aprecia que los datos están registrados cada 10m, de la distancia recorrida.

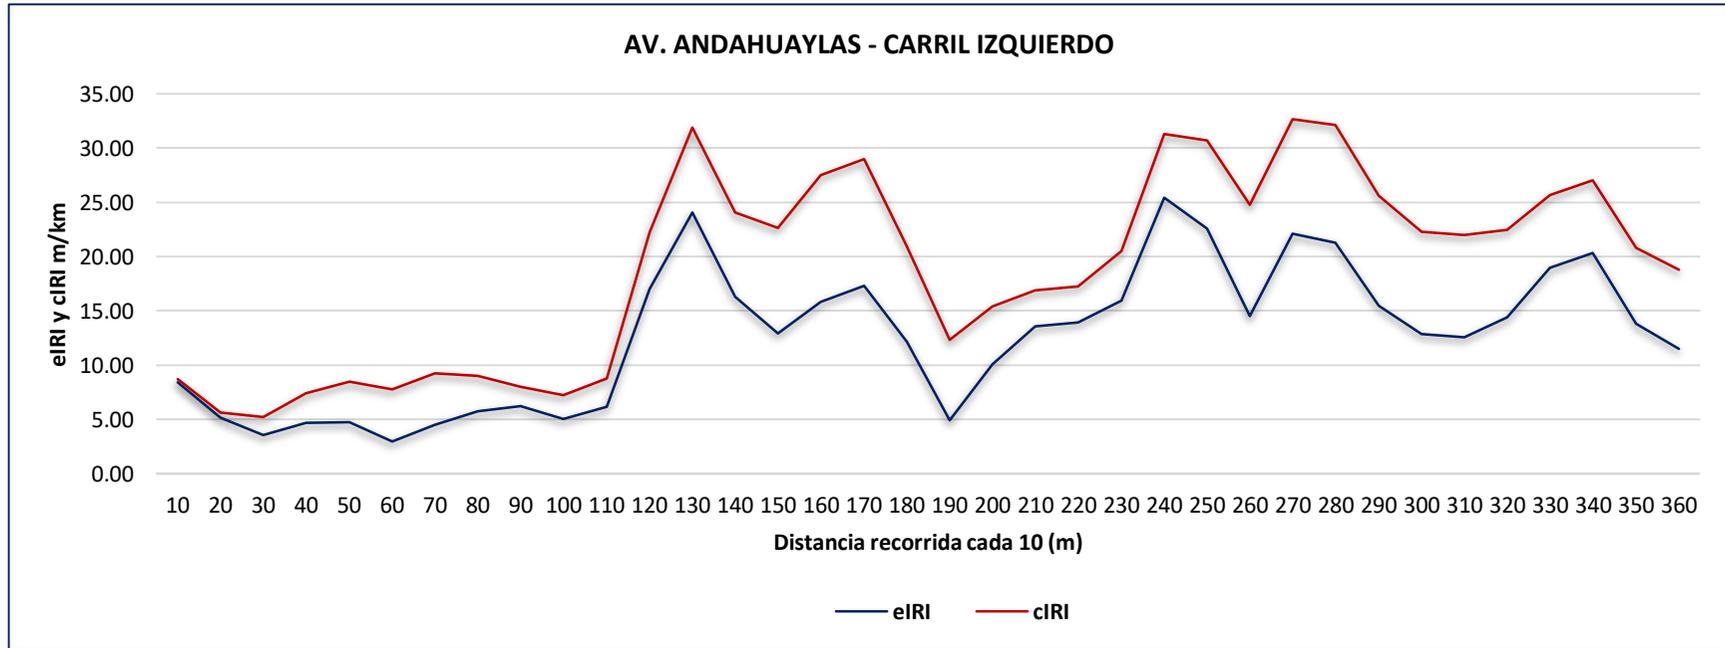
Gráfico 2: eIRI, cIRI según distancia recorrida - Av. Andahuaylas carril izquierdo

Interpretación: En el presente gráfico se aprecia que los resultados obtenidos del eIRI y cIRI del carril izquierdo con la aplicación roadroid, se encuentran distorsionadas debido a los valores demasiado elevados, ya que la avenida cuenta con fallas severas, las cuales alteran la rugosidad del pavimento. Asimismo, se aprecia que los datos están registrados cada 10m, de la distancia recorrida.

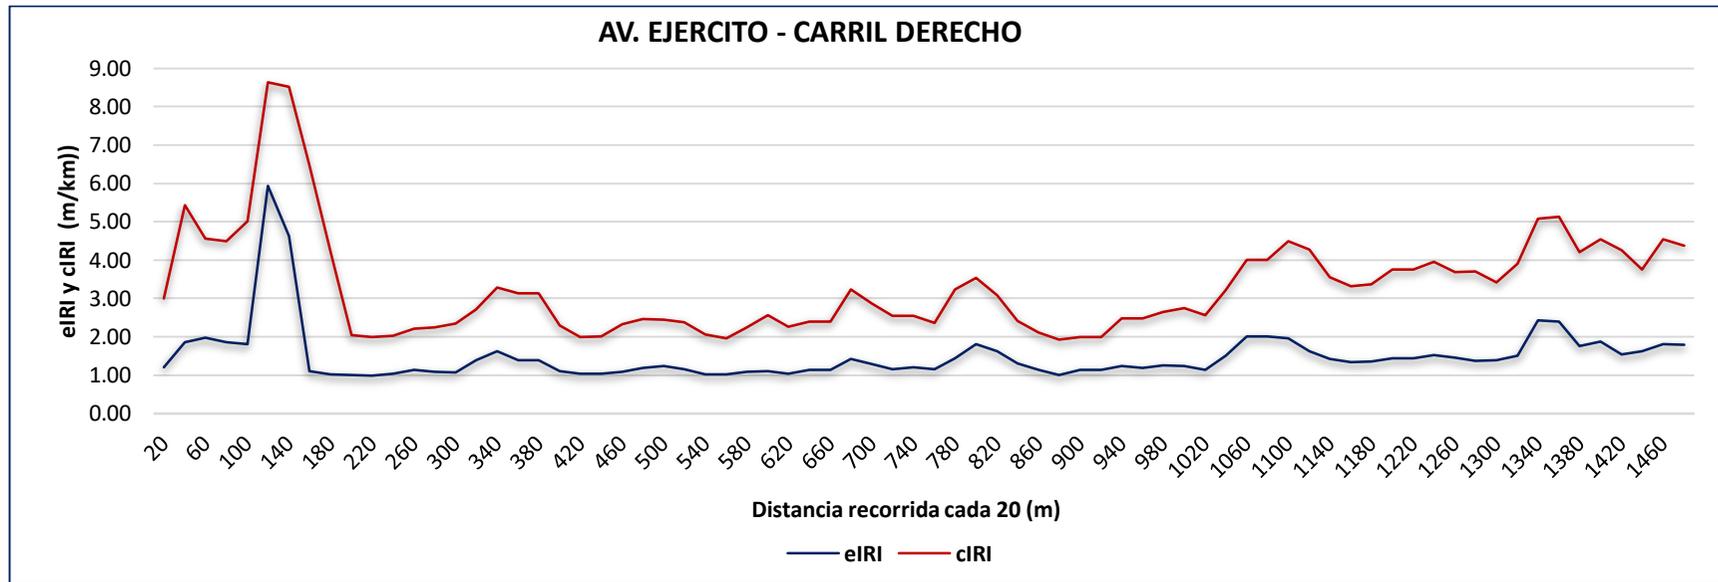
Gráfico 3: eIRI, cIRI según distancia recorrida Av. Ejercito – carril derecho

Interpretación: En el presente gráfico se aprecia los valores obtenidos del eIRI y cIRI con la aplicación Roadroid, se visualiza que todos los datos del eIRI son casi uniformes, a comparación del cIRI estas se visualizan de forma un tanto distorsionada, debido a la distancia en el que se recorrió dicha avenida. Asimismo, se aprecia el registro de valores cada 20m. este grafico forma aparte de la validez del instrumento en el carril derecho de la Av. Ejercito.

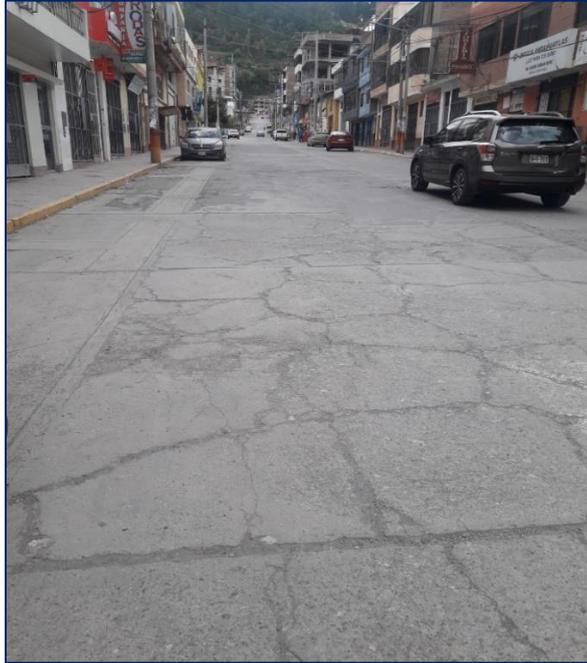
Figura 37: Visualización del estado actual de la Av. Andahuaylas
Fuente: Elaborado por los autores

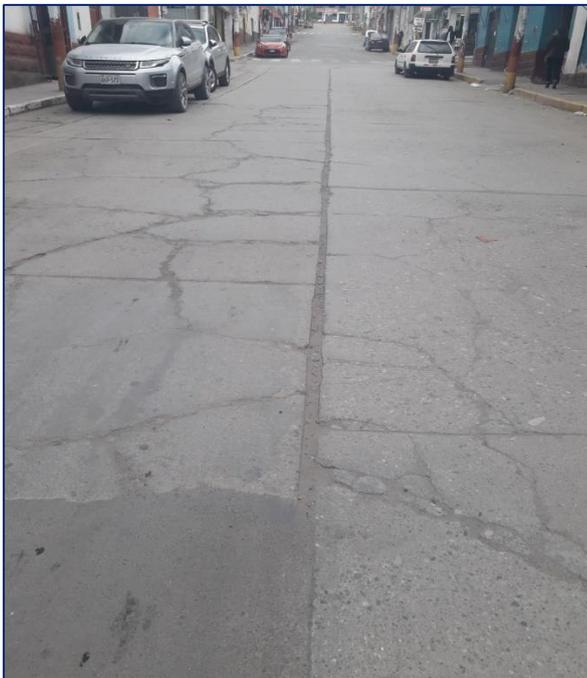
Figura 38: losa completamente dañada Av. Andahuaylas C-3
Fuente: Elaborado por los autores

condiciones, con existencia de fallas severas visibles, es más ya cumplió con su tiempo de vida útil, por ello se propone la intervención con la actividad de mantenimiento o conservación periódica de Reconstrucción o Reemplazo de losas de concreto con unas nuevas en su totalidad, también se considera la reconstrucción de la base y subbase según lo requiera. Dicha intervención se debe realizar de acuerdo al manual de conservación vial MTC – 2018. Para garantizar la serviciabilidad a los usuarios de la ciudad de Andahuaylas.

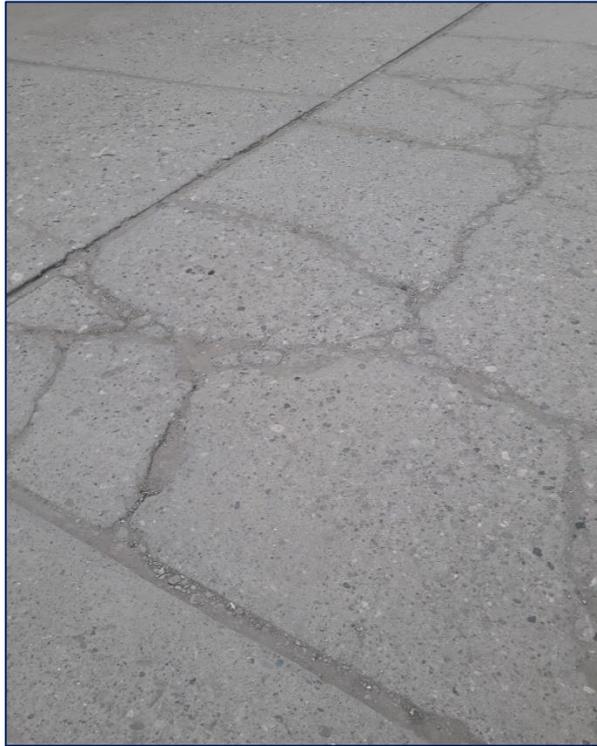
Figura 39: Pavimento con presencia de fisuras transversales
Fuente: Elaborado por los autores

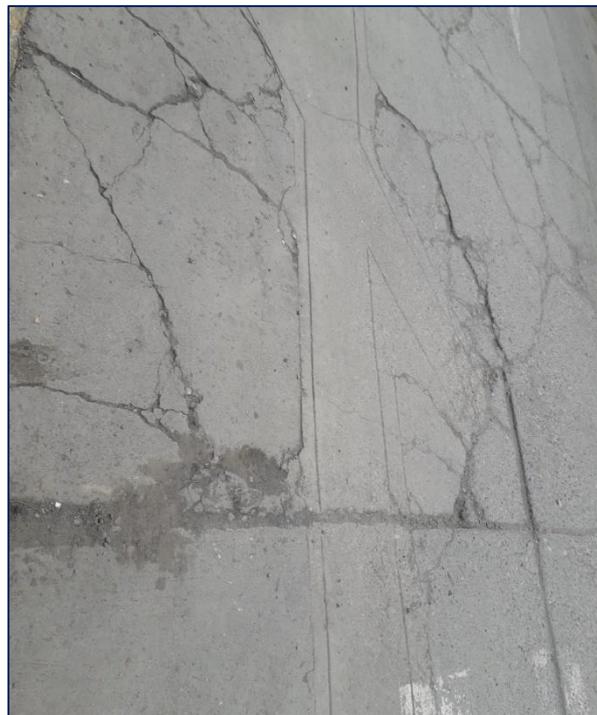
Figura 40: losa completamente dañada Av. Andahuaylas C-2
Fuente: Elaborado por los autores

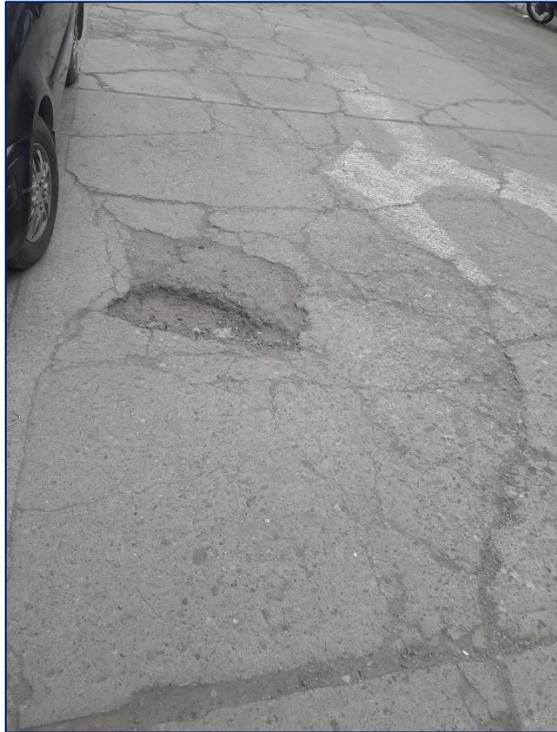
Figura 41: Losa completamente dañada Av. Andahuaylas C-1
Fuente: Elaborado por los autores

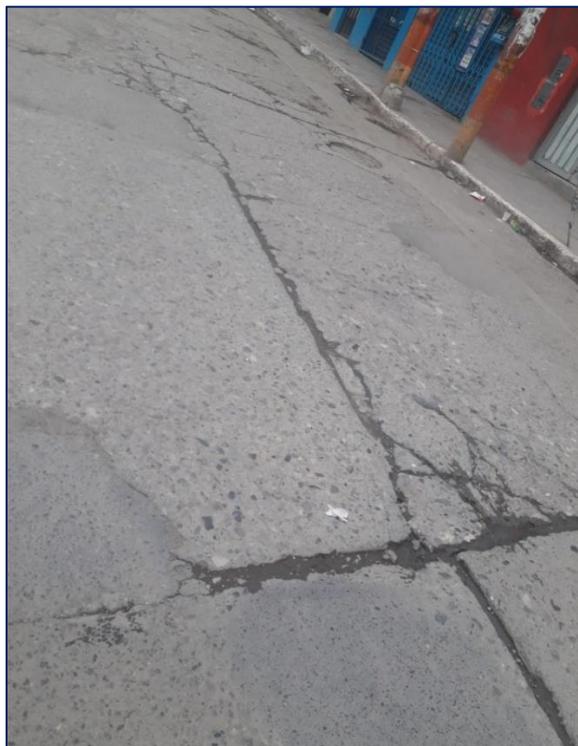
Figura 42: Despostillamiento de juntas
Fuente: Elaborado por los autores

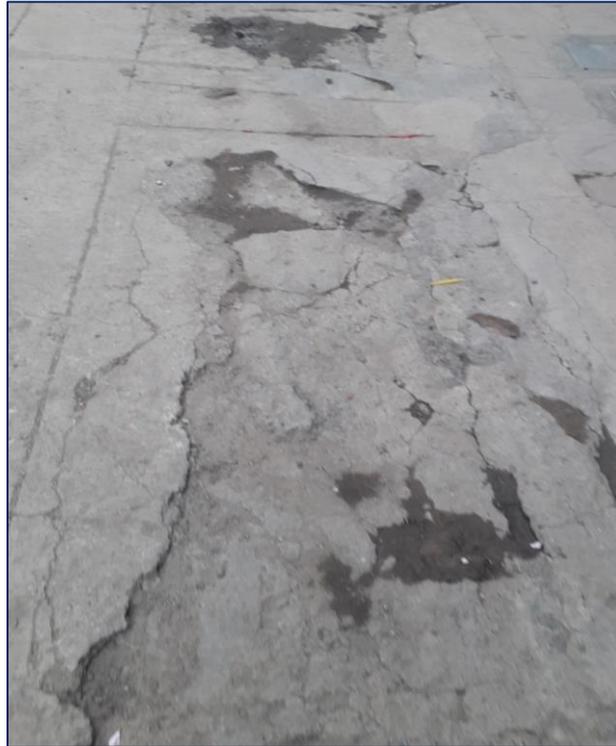
Figura 43: Desprendimiento de material C-1
Fuente: Elaborado por los autores

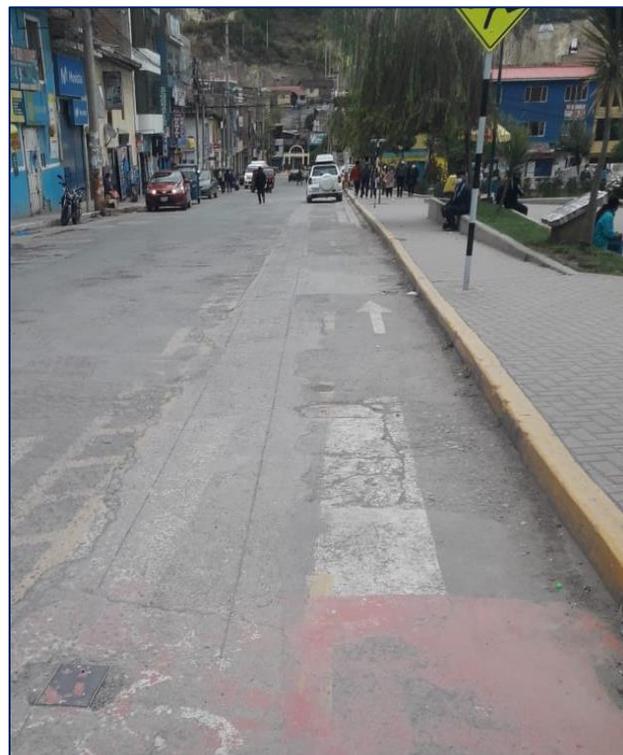
Figura 44: Diseño antiguo - Carencia de cunetas
Fuente: Elaborado por los autores

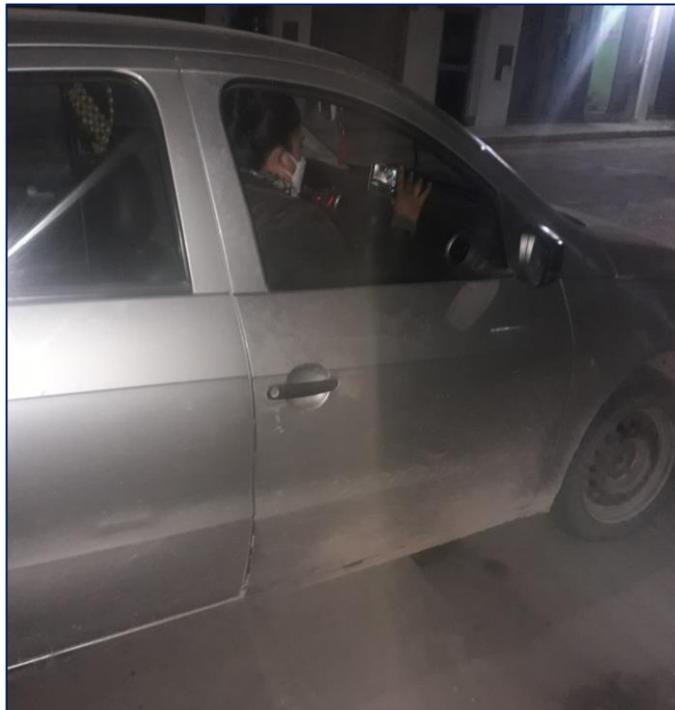
Figura 46: Instalación de Sujetador y Smartphone
Fuente: Elaborado por los autores

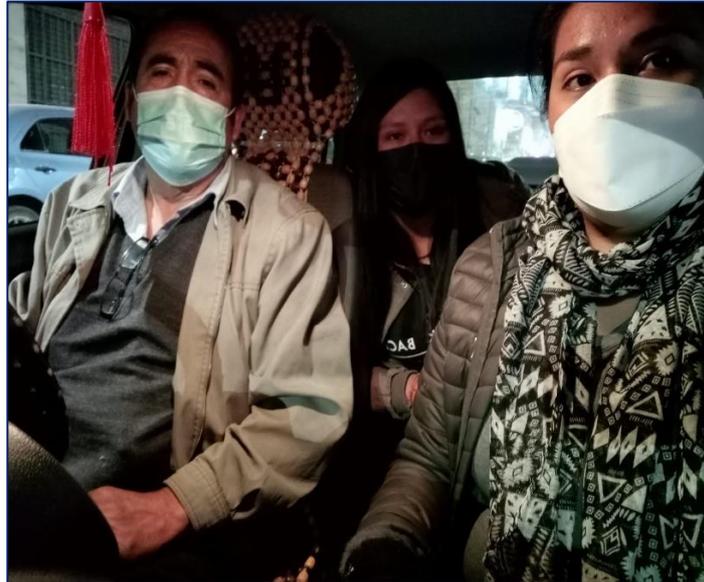
Figura 47: Apoyo para la recolección de datos
Fuente: Elaborado por los autores
