**FACULTAD DE INGENIERÍA Y ARQUITECTURA
ESCUELA PROFESIONAL DE ARQUITECTURA**

**Centro de rehabilitación y de terapia física para la asociación
de discapacitados cerro cachito, comunidad accesible y
técnico productiva.**

**TESIS PARA OBTENER EL TÍTULO PROFESIONAL DE:
Arquitecto**

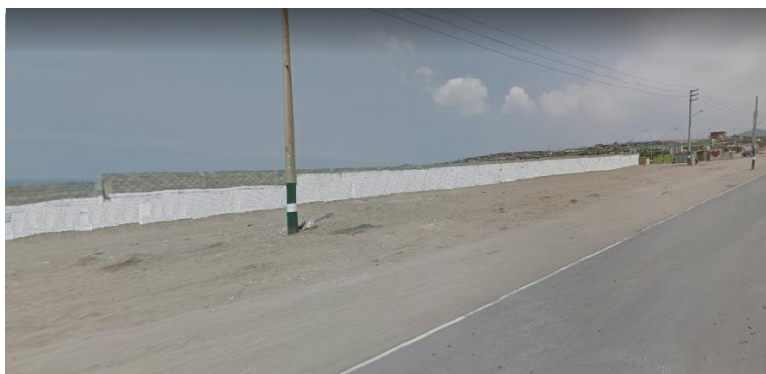
Figura 9:
Vista longitudinal del terreno elegido, distrito de Ventanilla

El terreno se encuentra cercado con muros de 3 metros de altura, los predios colindantes presentan en la actualidad construcciones elaboradas con materiales biodegradables como son la madera y la caña.

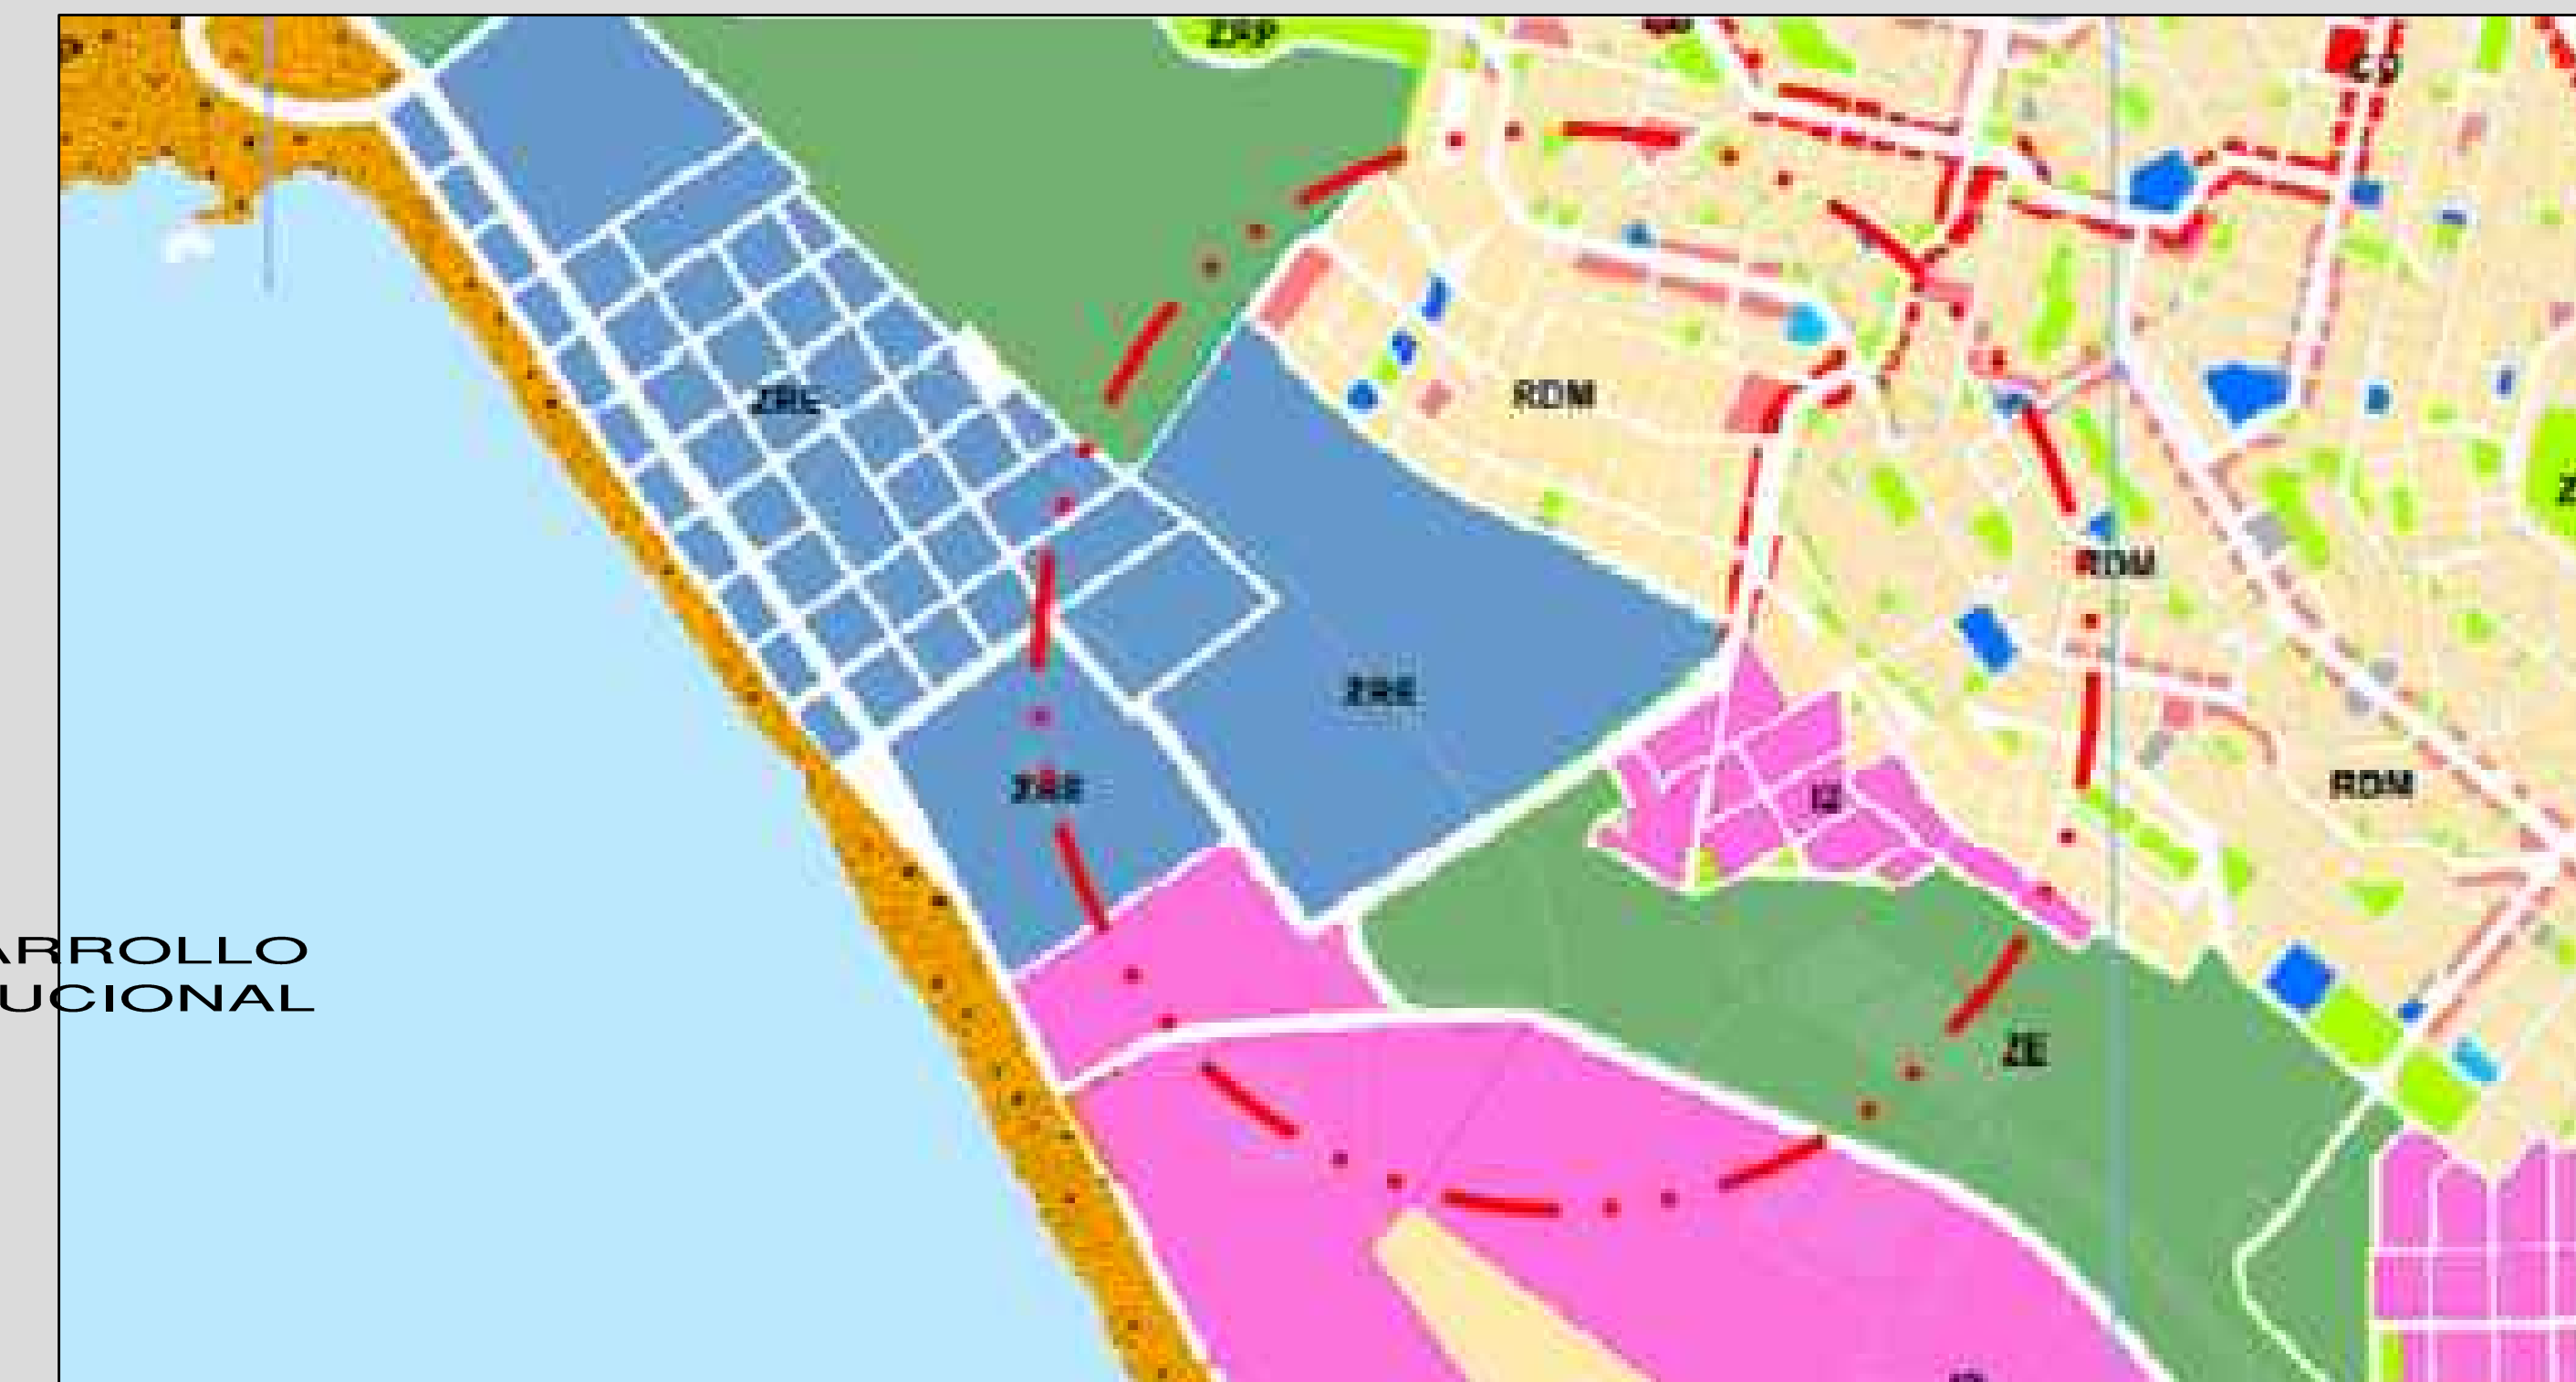
PROPUESTA DE ZONIFICACION

TERRENO ELEGIDO EN BASE, A UN ANALISIS DE ZONIFICACION, LUGAR ESPACIO.

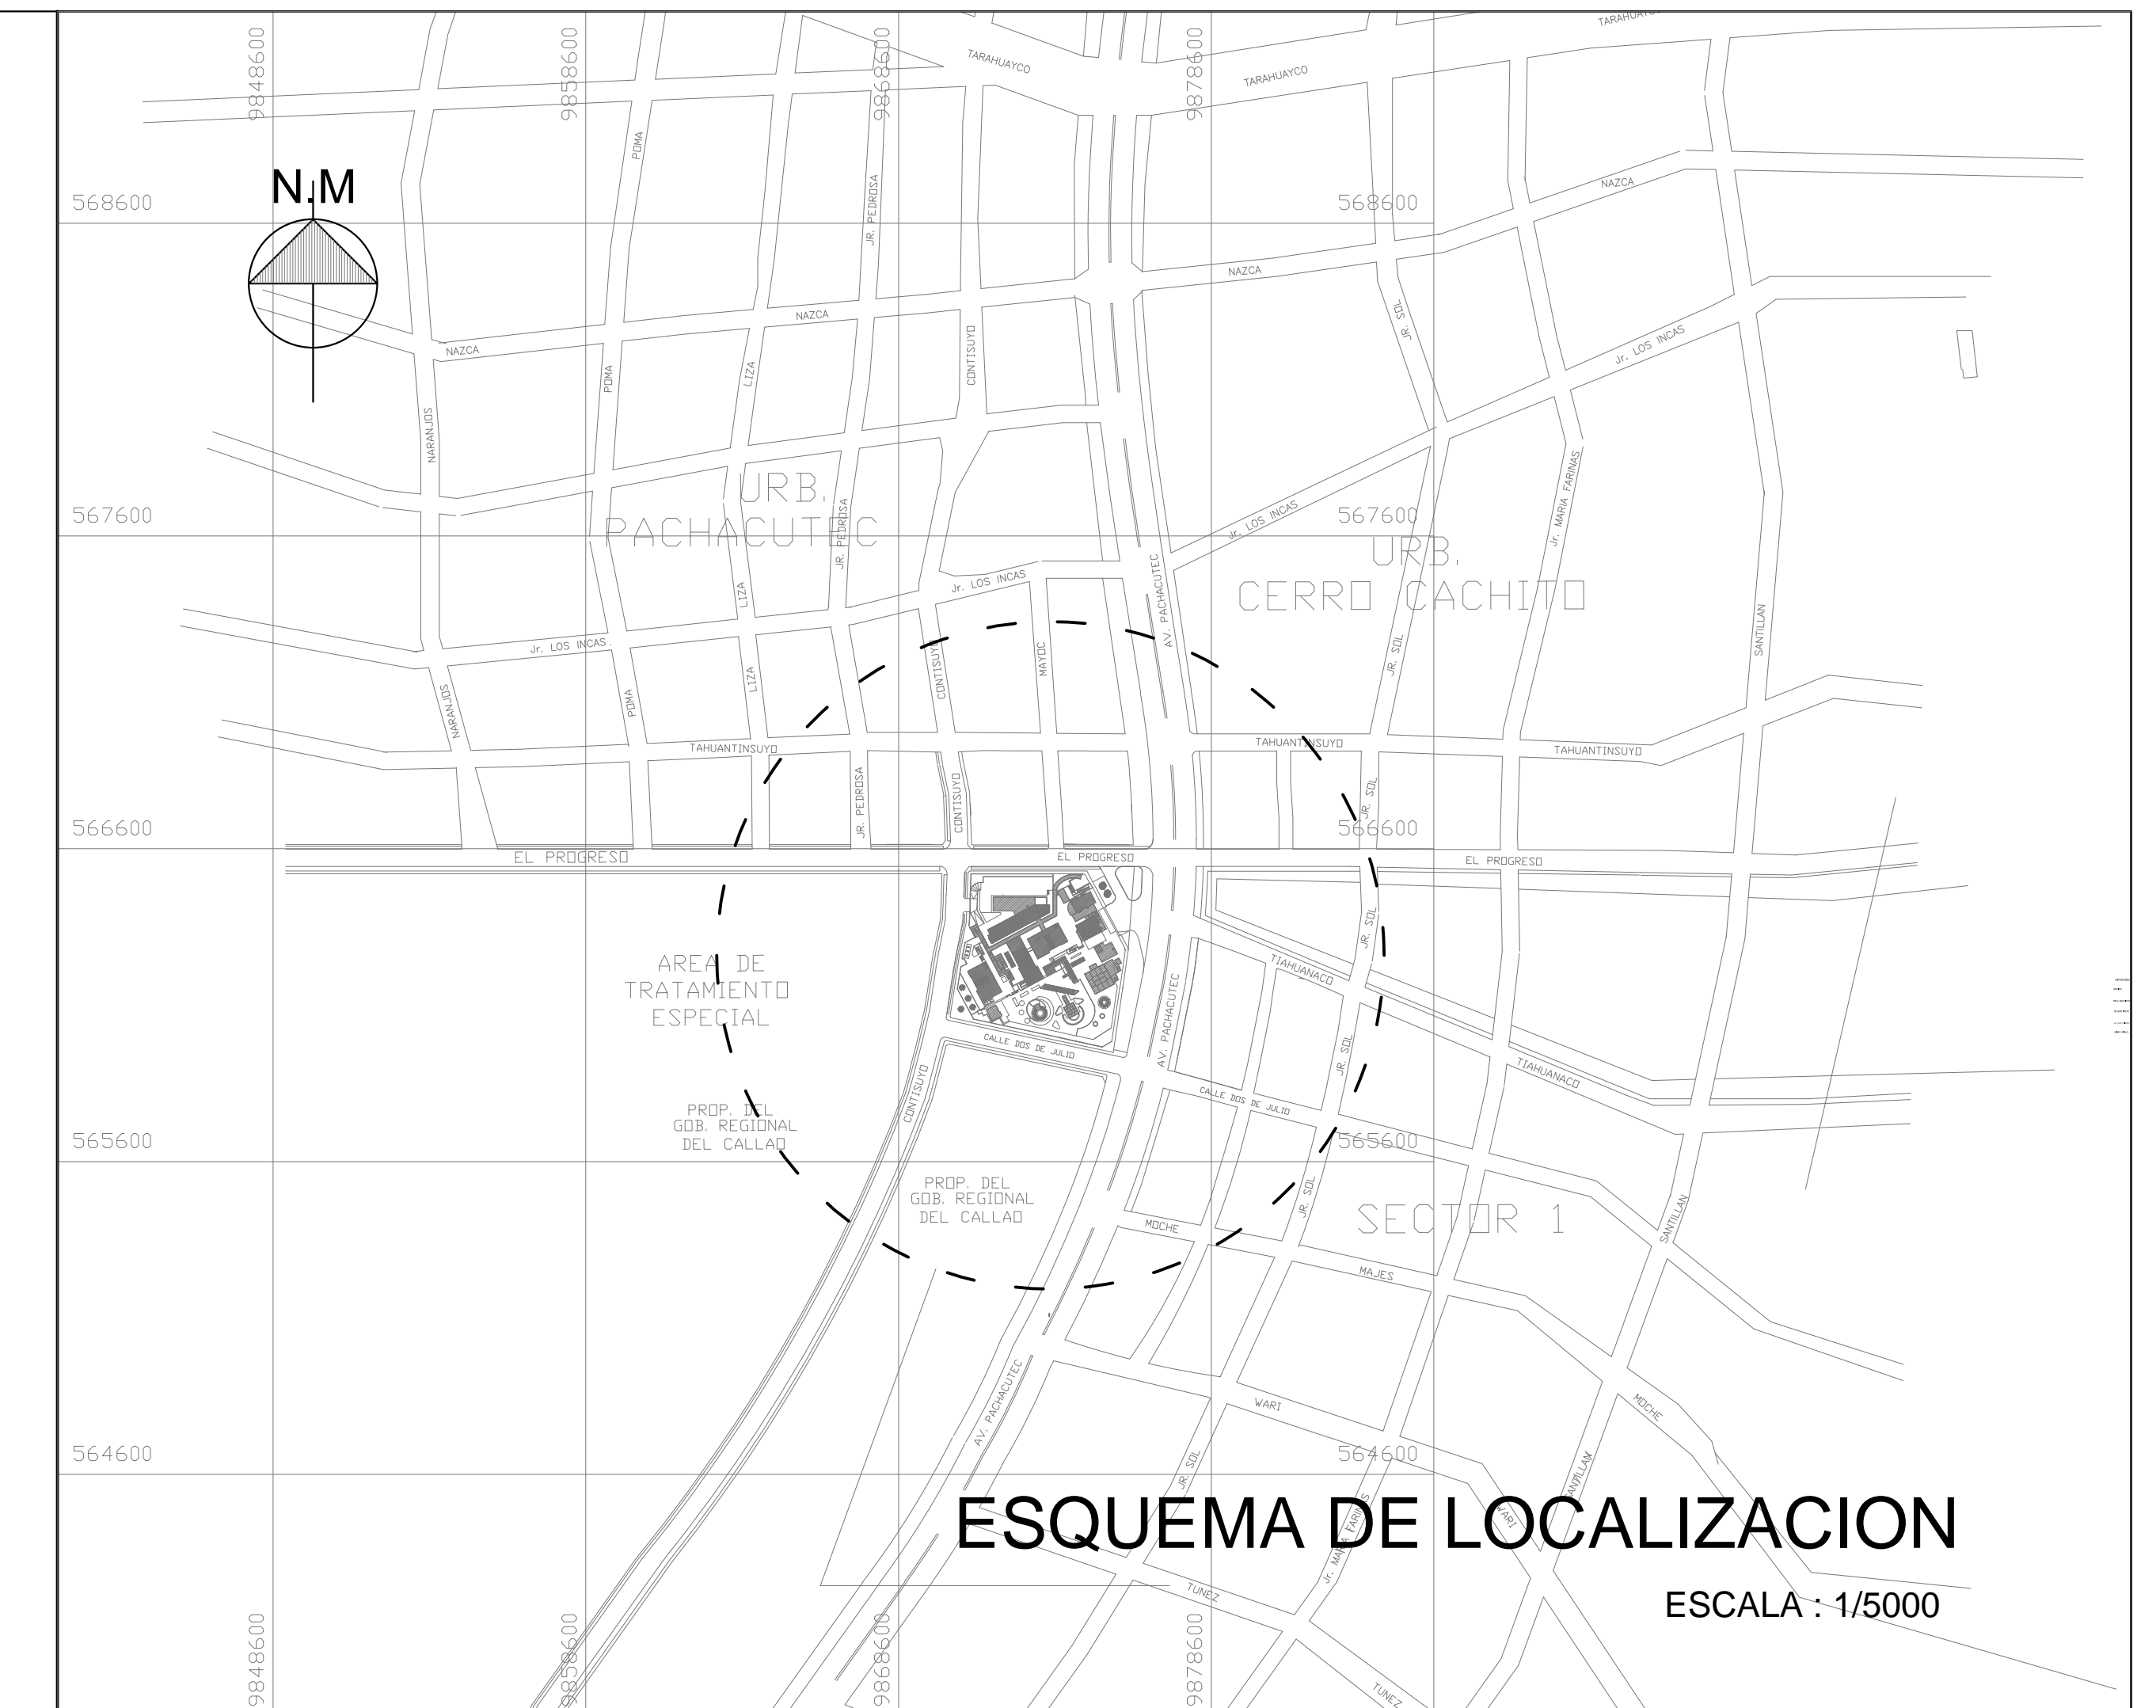
PL-01

ITEM	LISTA DE VOLÚMENES
1	Ingreso Control
2	Auditorio General
3	Servicios Higienicos Auditorio
4	Sector Administrativo - Cafeteria
5	Biblioteca - Sala de usos multiples
6	Lavanderia - ss.hh. (serv. complem).
7	Cocina - Area de servicio
8	Comedor Principal
9	Capilla (serv. complem).
10	Viviendas Temporales
11	Area social y de reposo - personal
12	Pabellon consultorios - diagnostico
13	Farmacia exterior - por convenio
14	Terapias Infantiles - Talleres
15	Terapias Adultos - sala hidroterapia

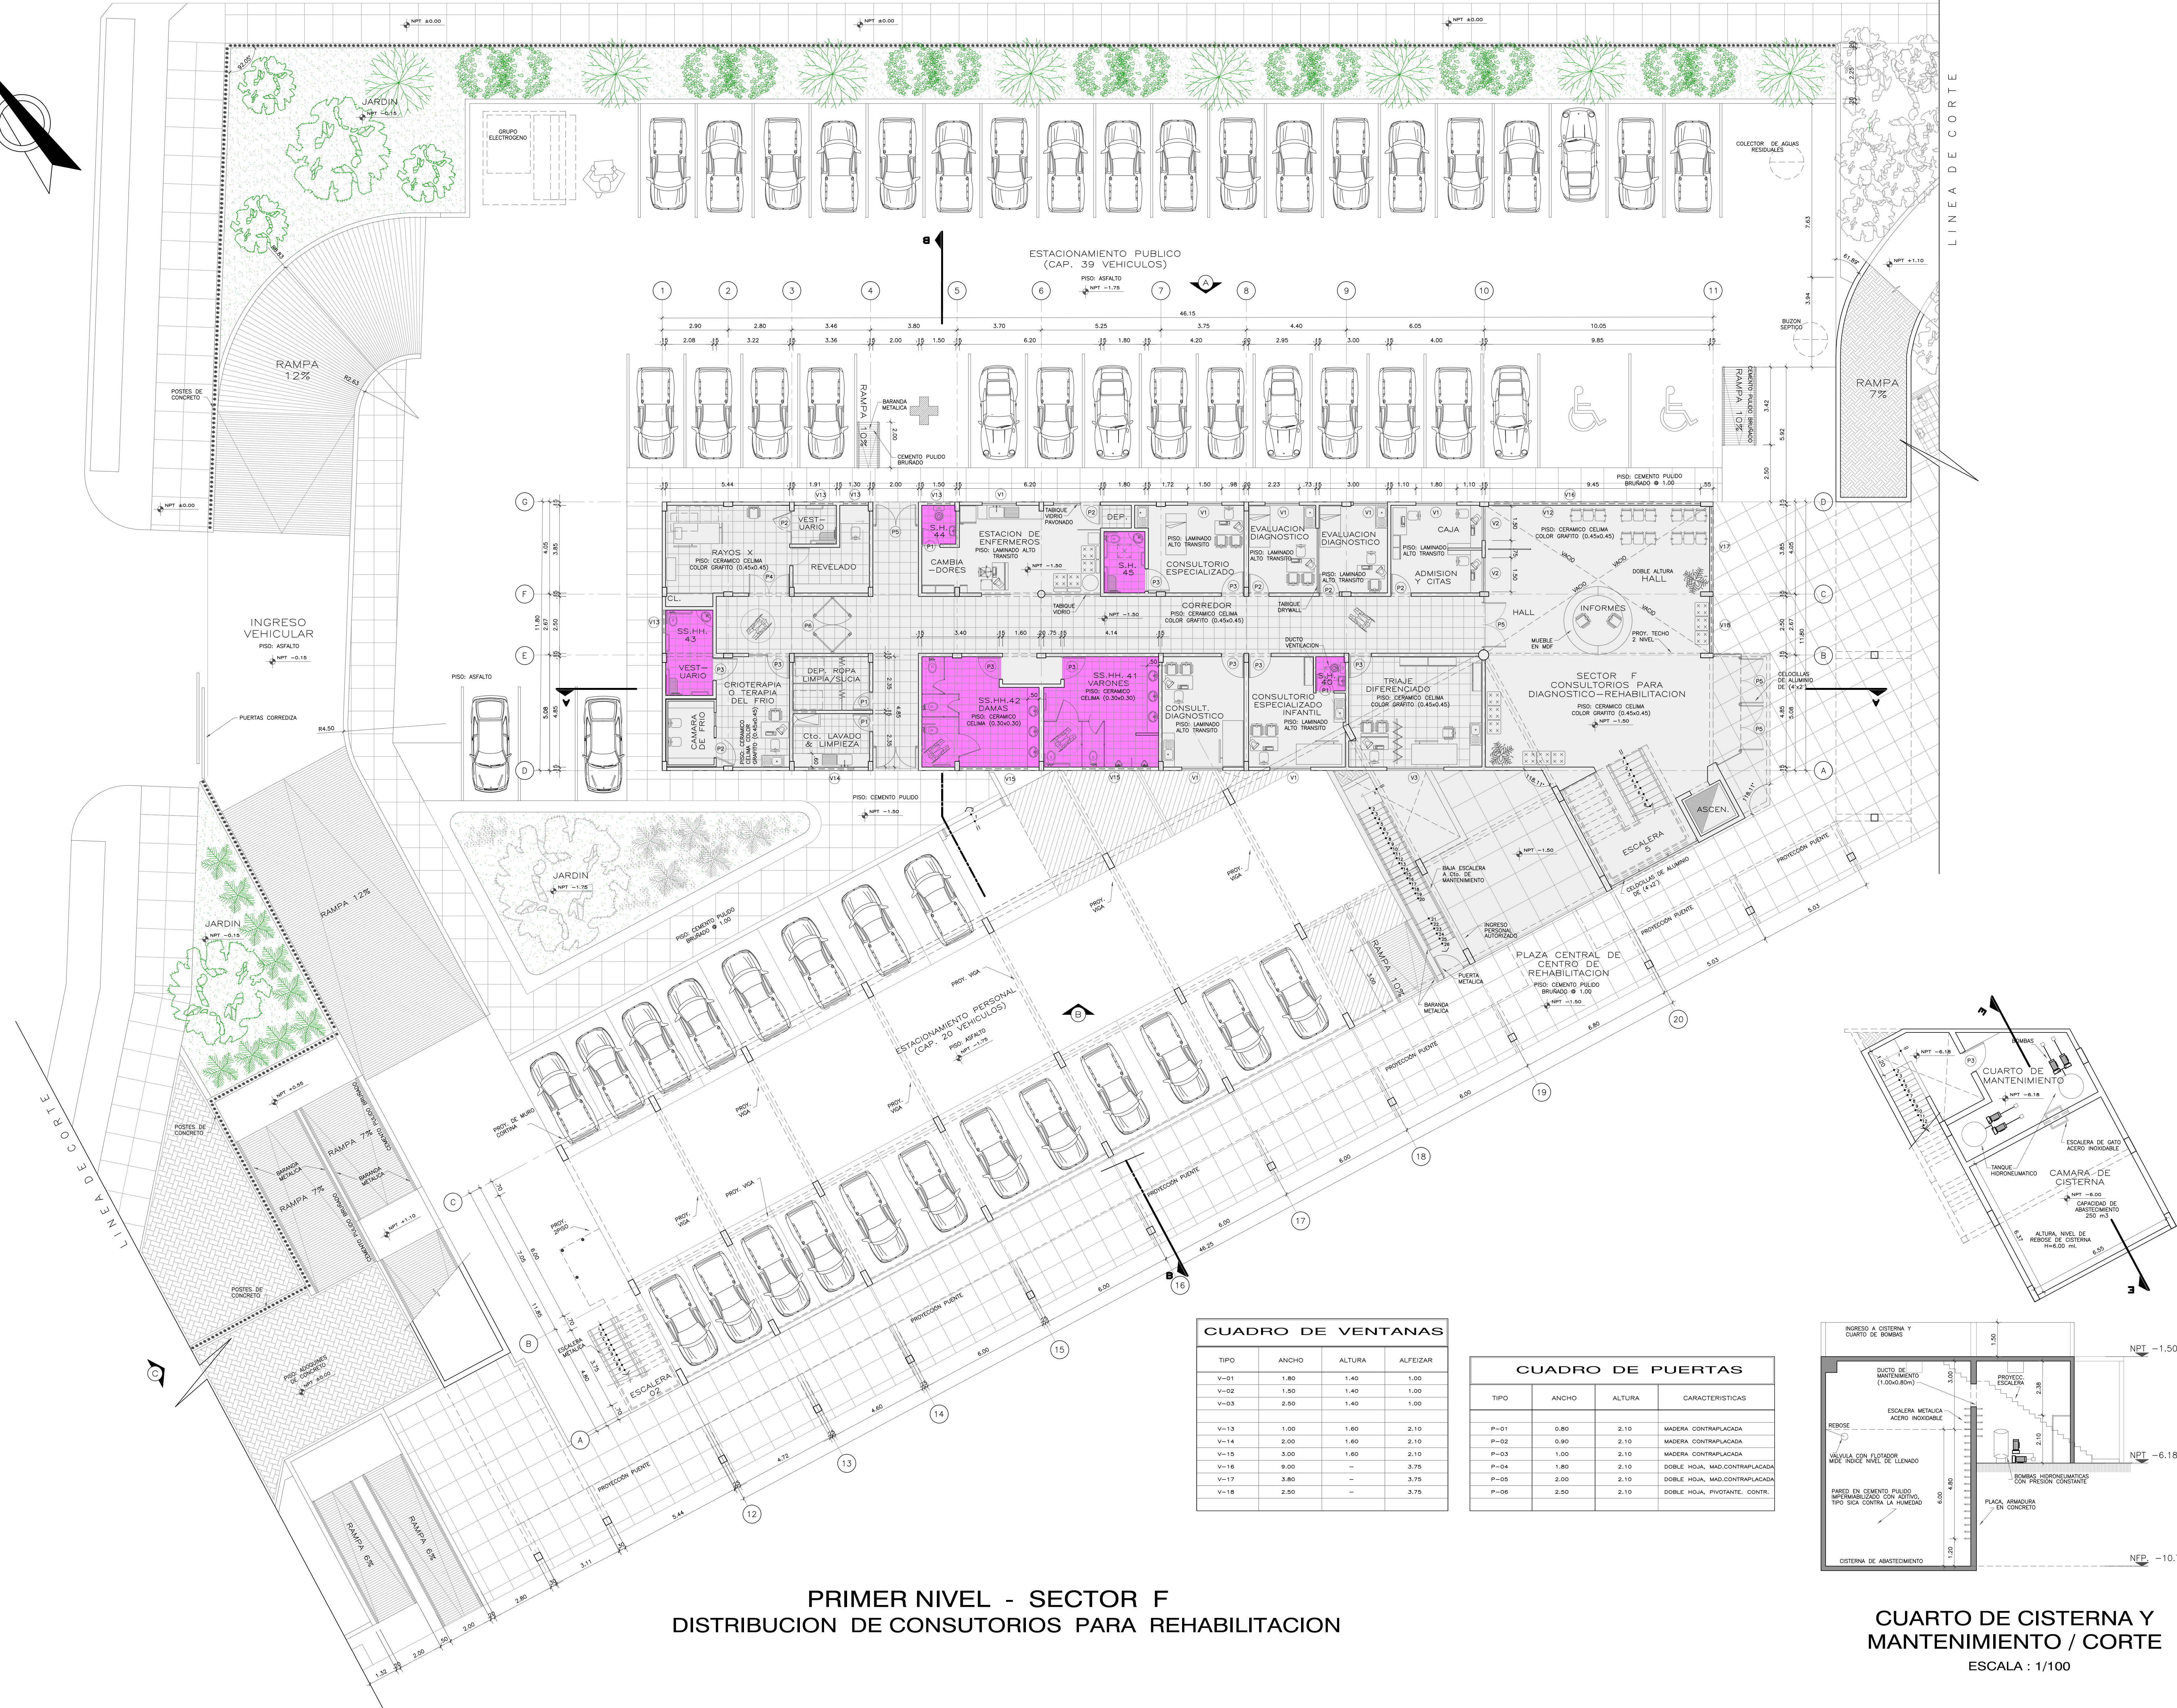
PRIMER NIVEL - SECTOR F DISTRIBUCION DE CONSULTORIOS PARA REHABILITACION

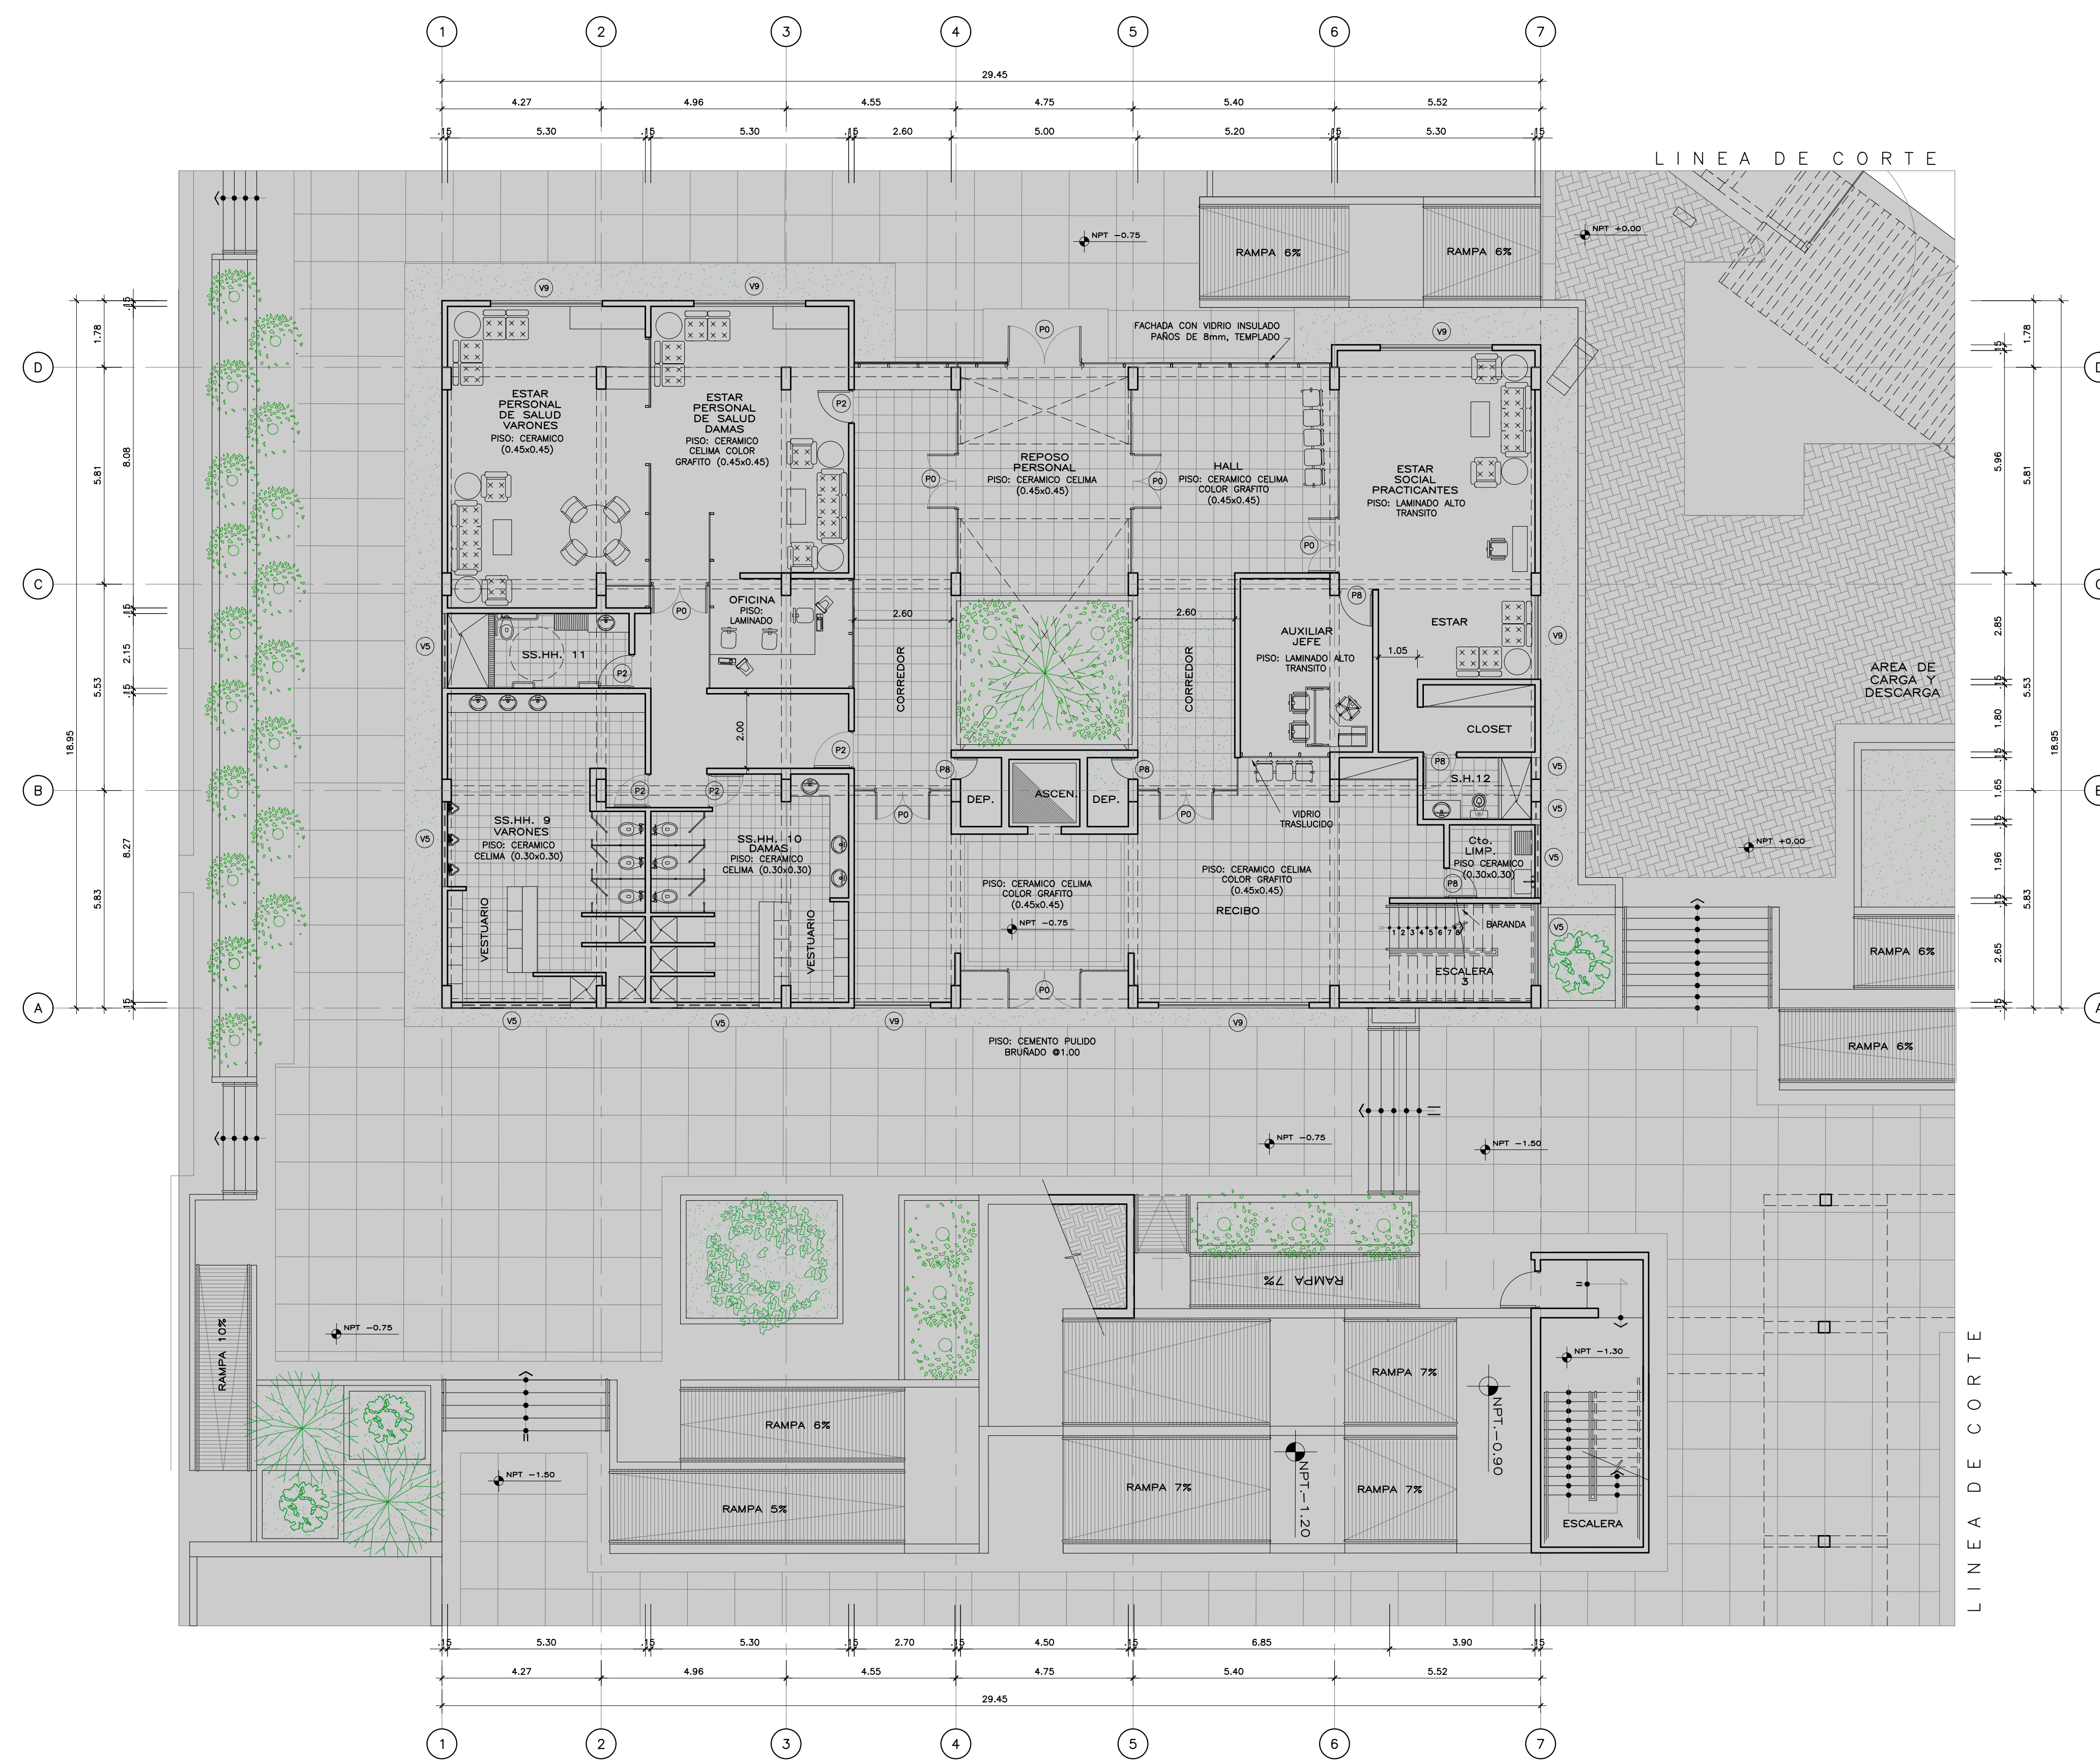
PRIMER NIVEL - SECTOR C
SALAS DE REUNIONES DEL PERSONAL
