UNIVERSIDAD CÉSAR VALLEJO

**Determinación de Vulnerabilidad Estructural en Tres
Edificaciones
de 5 Niveles por Efecto de la Falla Geológica de Tambomachay.
Cusco-2021**

TESIS PARA OBTENER EL TÍTULO PROFESIONAL DE:
INGENIERA CIVIL

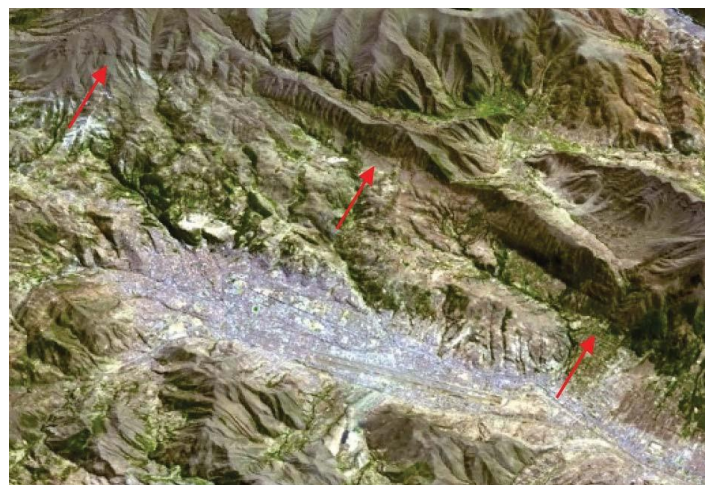
Figura 1. Imagen satelital de la ciudad de Cusco (NASA). Se observa en la parte norte, bordeando la cuenca, a la falla Tambomachay; ver flechas rojas.

La Falla Tambomachay, ubicada en el borde norte de la ciudad de Cusco. Se extiende con dirección N 120° E con un Largo de 20 km, Limitada con una cuenca llena por depósitos fluviales y Lacustres del Cuaternario. Su ubicación adyacente a la ciudad de Cusco (4 km) se convierte en un peligro Latente. El cartografiado al detalle (1:10 000) permitió determinar que la falla Tambomachay presenta escarpes con alturas máximas de 600 metros, producto de la acumulación de sus movimientos verticales. Los escarpes más recientes, probablemente del Holoceno, tienen alturas que varían entre 2 y 20 metros, y se ubican al pie de la cordillera donde se observa el contacto fallado de rocas de basamento con depósitos aluviales cuaternarios (Gregory, 1916; Marocco, 1977).

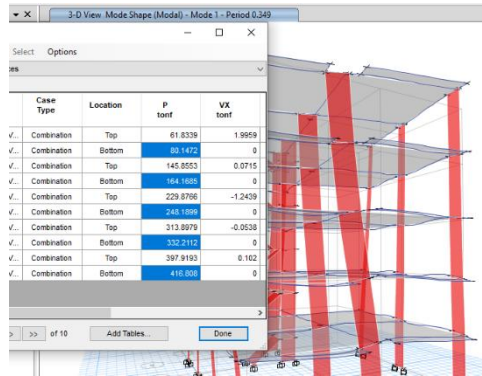
TABLE: Story Forces

Story	Output Case	Case Type	Location	P
Story5	CM100% +CV25%	Combination	Bottom	80.1472
Story4	CM100% +CV25%	Combination	Bottom	164.1685
Story3	CM100% +CV25%	Combination	Bottom	248.1899
Story2	CM100% +CV25%	Combination	Bottom	332.2112
Story1	CM100% +CV25%	Combination	Bottom	416.808

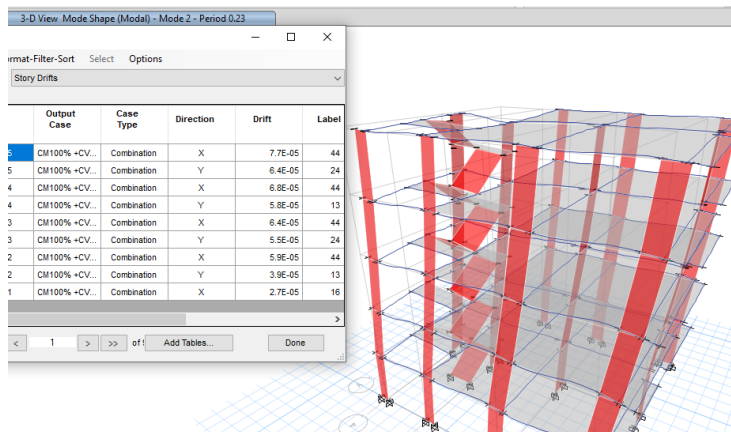
TABLE: Story Drifts

Story	Output Case	Case Type	Direction	Drift
Story5	CM100% +CV25%	Combination	X	0.000077
Story5	CM100% +CV25%	Combination	Y	0.000064
Story4	CM100% +CV25%	Combination	X	0.000068
Story4	CM100% +CV25%	Combination	Y	0.000058
Story3	CM100% +CV25%	Combination	X	0.000064
Story3	CM100% +CV25%	Combination	Y	0.000055
Story2	CM100% +CV25%	Combination	X	0.000059
Story2	CM100% +CV25%	Combination	Y	0.000039
Story1	CM100% +CV25%	Combination	X	0.000027

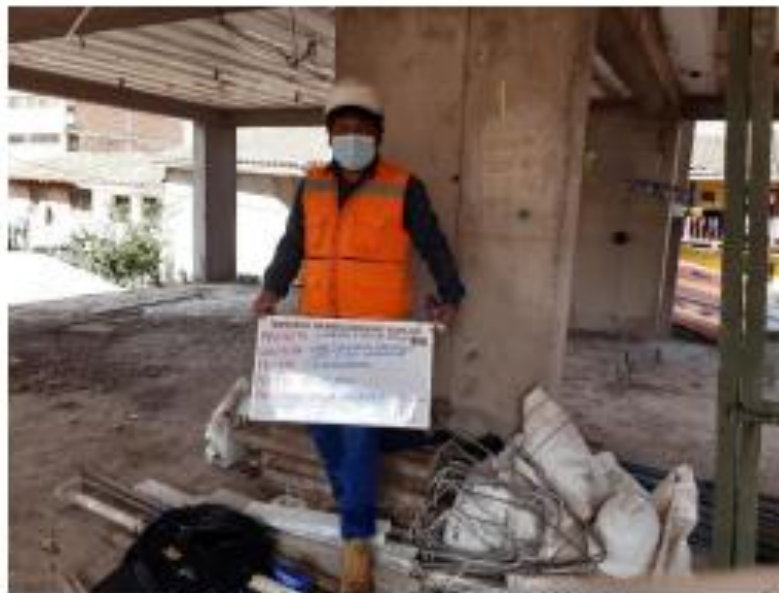
FIG. N° 3. Evaluación de asentamiento en placa del 2do nivel

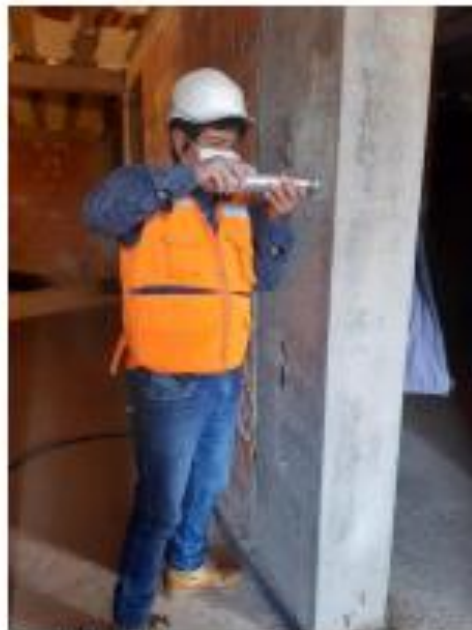
FIG. N° 3: Encierro en columna del 2do nivel

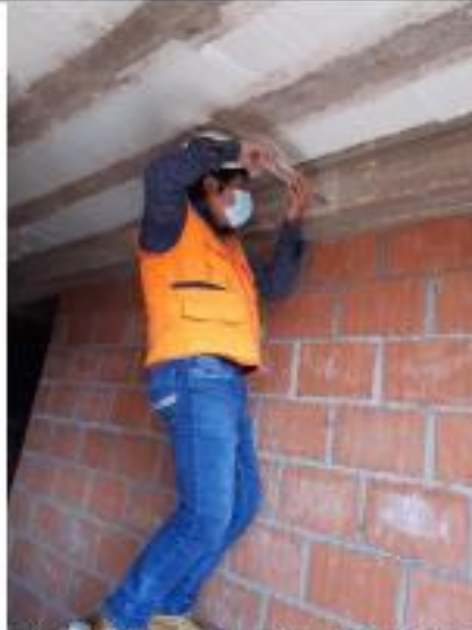
FIG. N° 6: Esclerometría en viga, 2do nivel de edificio N° 02

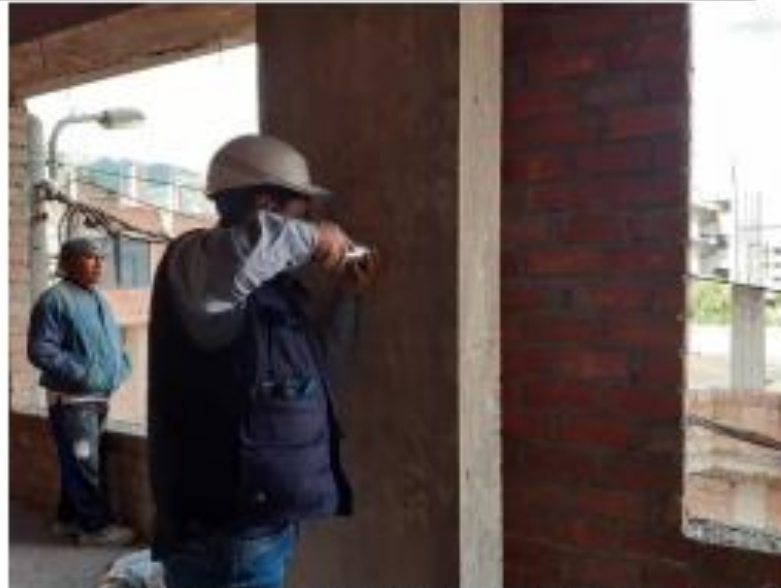
Fig. N° 8. Esclerometría en columna del 2do nivel, Edificio N° 03
