**UNIVERSIDAD CÉSAR VALLEJO**

Análisis de las propiedades finales del ladrillo industrial según norma técnica peruana 331.017 en la ladrillera TIRAVANTI CERÁMICO EIRL  
año 2019

TESIS PARA OBTENER EL TÍTULO PROFESIONAL DE:  
Ingeniero Industrial

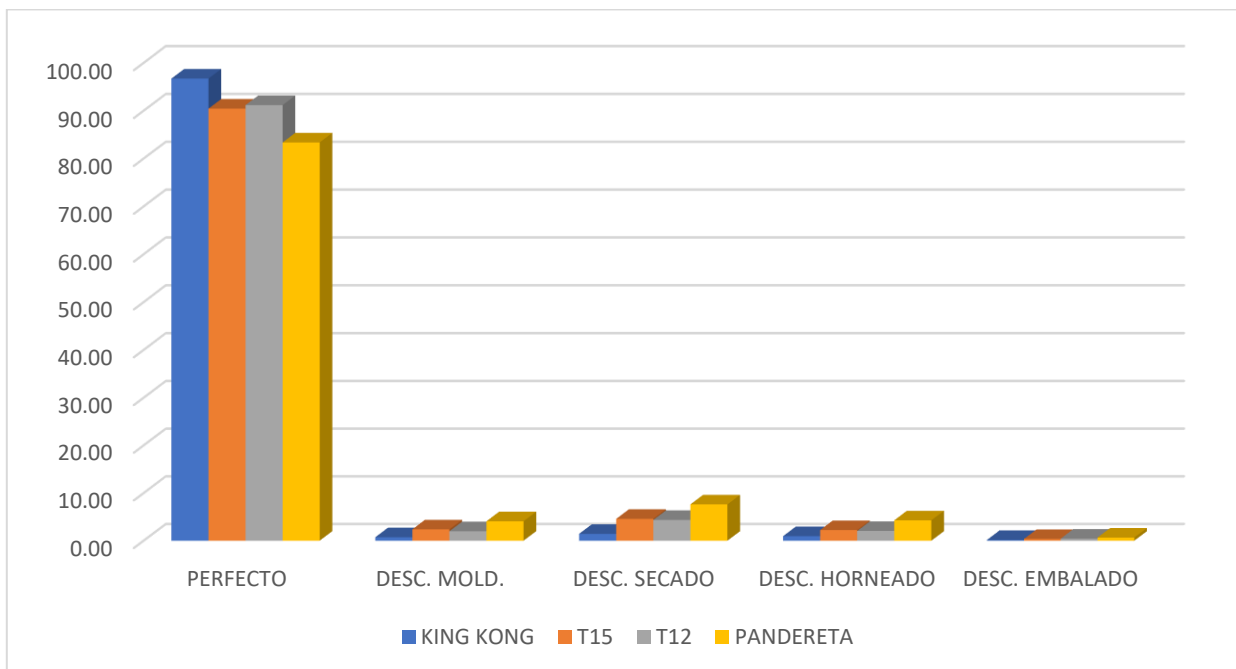
A continuación, se muestra en la figura siguiente el porcentaje de producción de ladrillo y los descartes que se producen en cada etapa del proceso productivo, de igual forma que el porcentaje de descarte por cada tipo de falla que presenta estos ladrillos.

Figura 1: Análisis de la producción y descarte del ladrillo por tipo durante el año 2019 en la empresa TIRAVANTI CERAMICOS EIRL.

moldeado o algún golpe lo vuelve vulnerable, de igual forma se determinó las características como densidad siendo en promedio de  $1.95 \text{ g/cm}^3$  según las mediciones realizadas en laboratorio, y una resistencia a la compresión de entre  $140 - 160 \text{ kg/cm}^3$ .

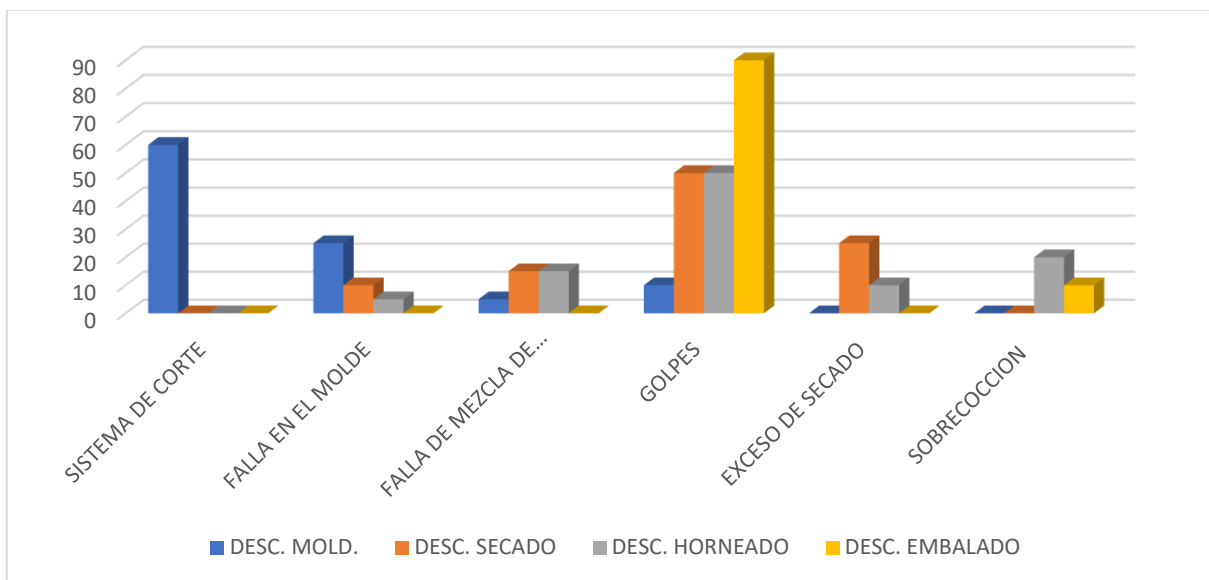
Figura 2: Tipo de fallas por cada proceso productivo para la producción de ladrillos en la Empresa Ladrillera Tiravanti Cerámicos EIRL.

Se puede observar en la figura 2, que el tipo de fallas varía de acuerdo al proceso de producción de ladrillo, siendo los golpes a los ladrillos los que originan mayor porcentaje de desperfectos, de igual forma en el proceso de moldeado, el principal tipo de falla es el sistema de corte del ladrillo, debido a la rotura del alambre de corte

En la presente investigación se logró determinar que las fallas más comunes presentadas por los ladrillos son las que se producen durante el traslado de los ladrillos a lo largo del proceso, debido a los golpes, o al sistema de corte a la salida del molde, debido a que es un alambre a lo largo de una cadena de pazo el mismo que por ser artesanal falla, muchas veces las paradas de las máquinas durante el proceso se debe al sistema de fajas que transportan materiales se saturan y deben de ser revisados, en la investigación de Balderrama, y otros (2014) las menciona que las fallas más comunes en la producción de ladrillos en un distrito del Cusco se debe a que el 17% de los ladrillos que se producen lo hacen en sistemas de ladrillos industriales con tecnología desfasada y el resto el 83% de los ladrillos que se producen lo realizan de forma artesanal haciendo precarias las condiciones de fabricación, presentando un alto índice de descarte de producción del producto terminado, debido a fallas en su estructura (Anexo N°06).

2. Las fallas más comunes de descarte de ladrillo en cada proceso productivo en la ladrillera Tiravanti Cerámicos EIRL en el año 2019, fueron los ladrillos descartados por golpes en todos los procesos, seguidos por las fallas en el sistema de corte del proceso que hace que los ladrillos con formas más cortas o largas de las que manda la norma sean descartados (anexo N°08).

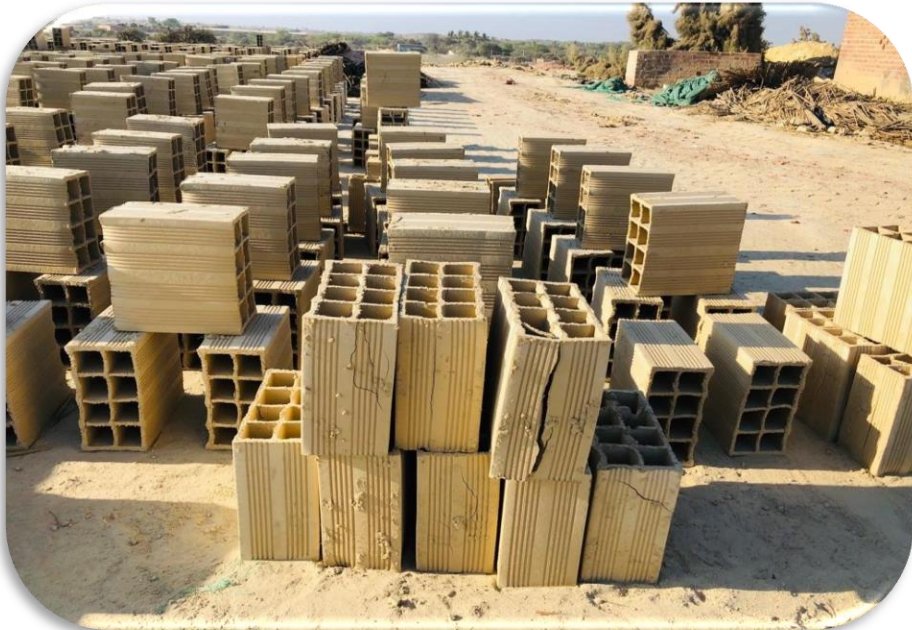
Figura 3: fallas en ladrillos en el lugar del secado antes del horneado

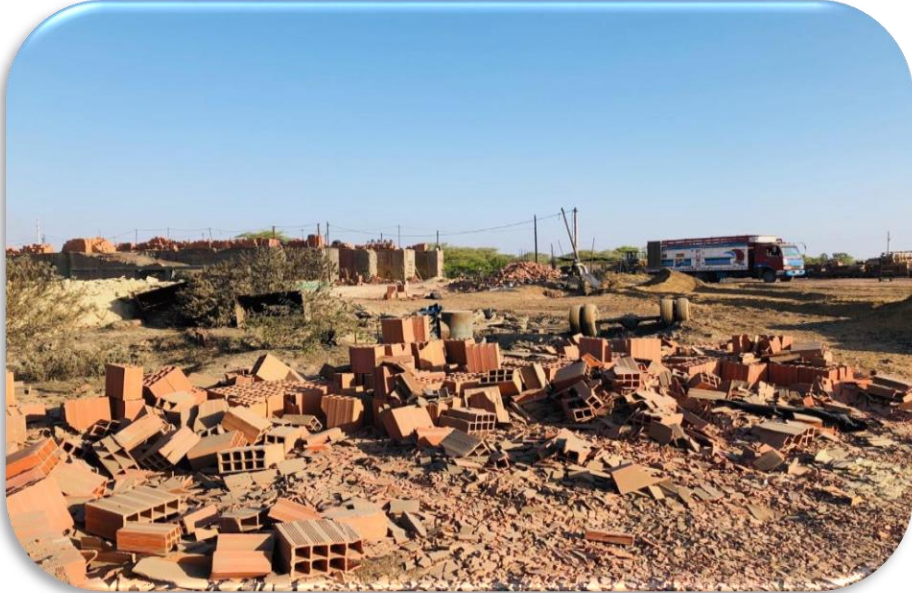
Figura 4: Fallas del ladrillo luego del horneado

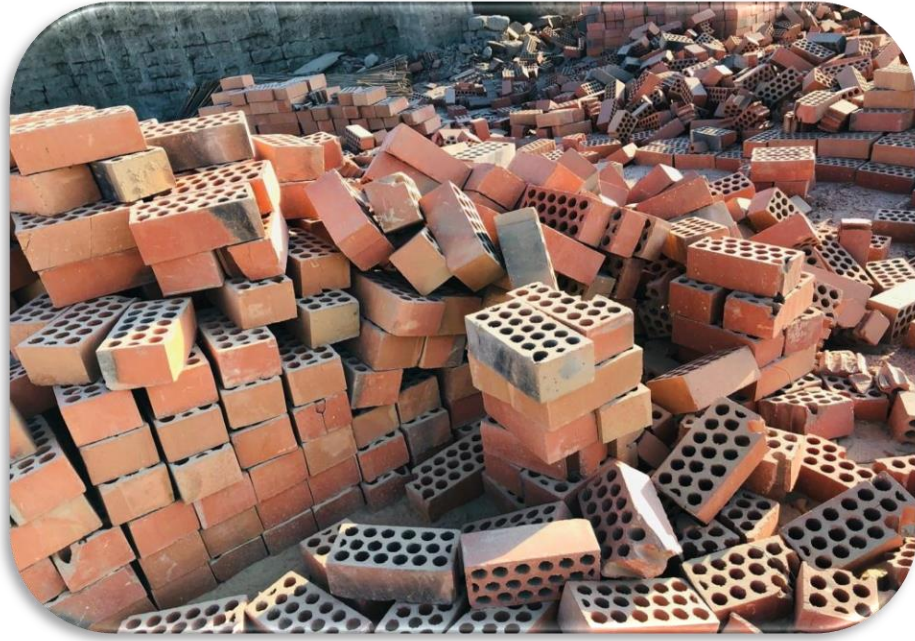
Figura 5: Fallas en el ladrillo luego del horneado

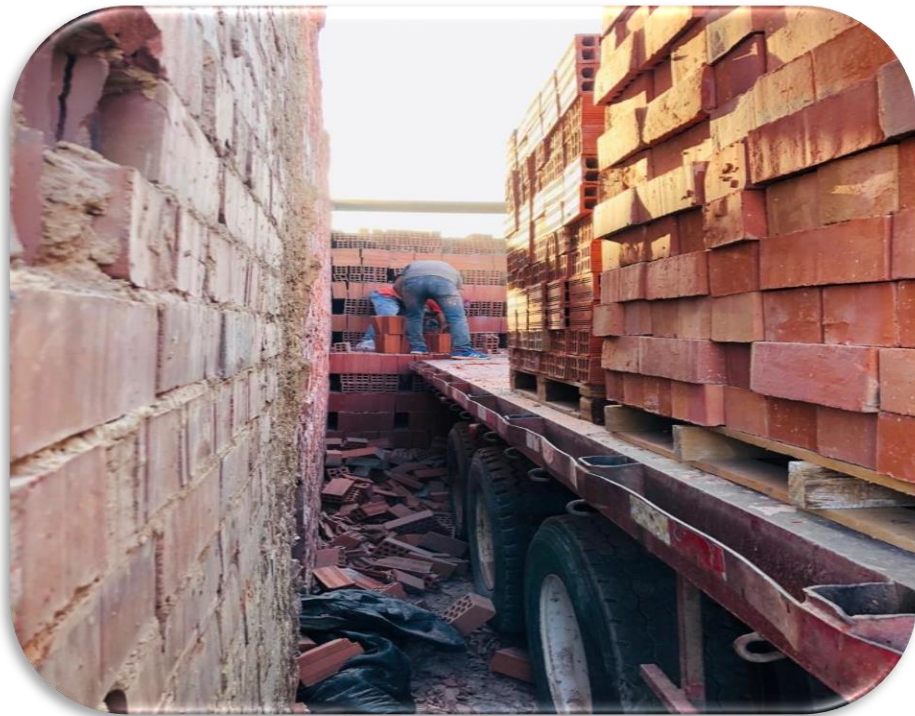
Figura 6: Empaque y embalaje de los ladrillos, debajo descarte de ladrillos por fallas

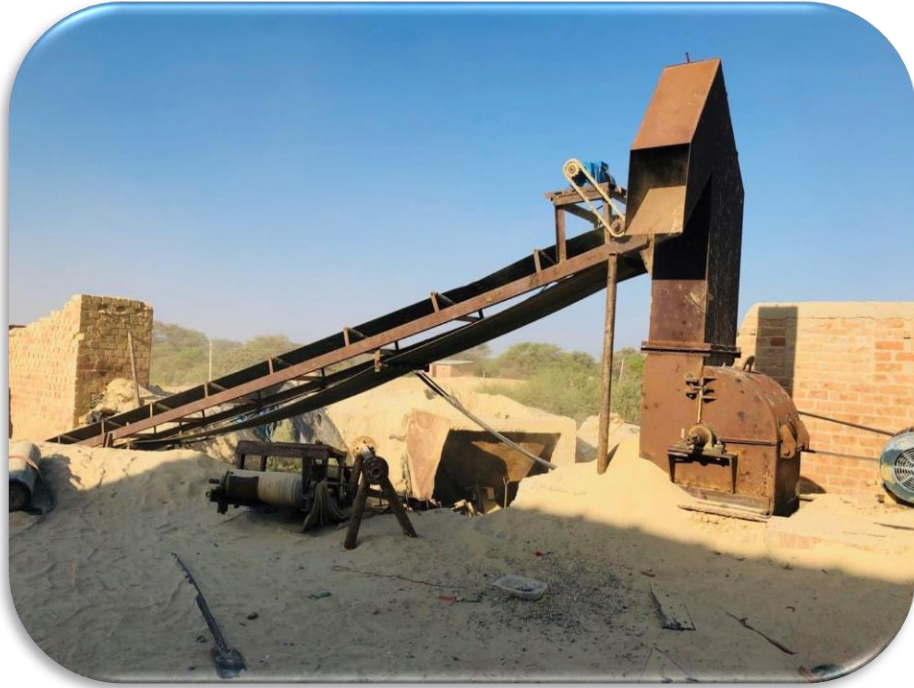
Figura 7: Sistema de zarandas y elevadores para traslado de insumos

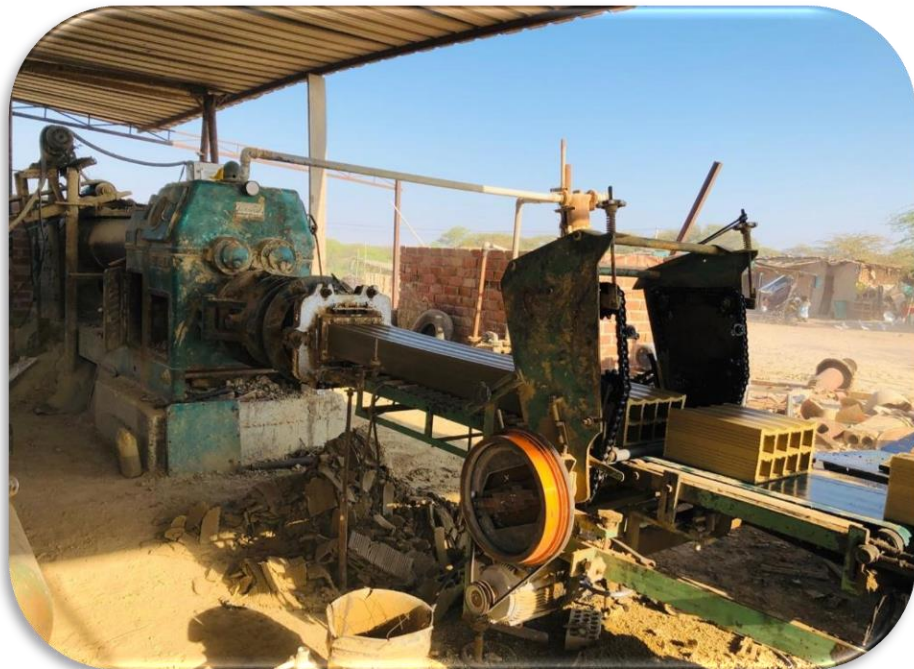
Figura 8: Maquina mezcladora, Moldeadora y sistema de corte de ladrillos

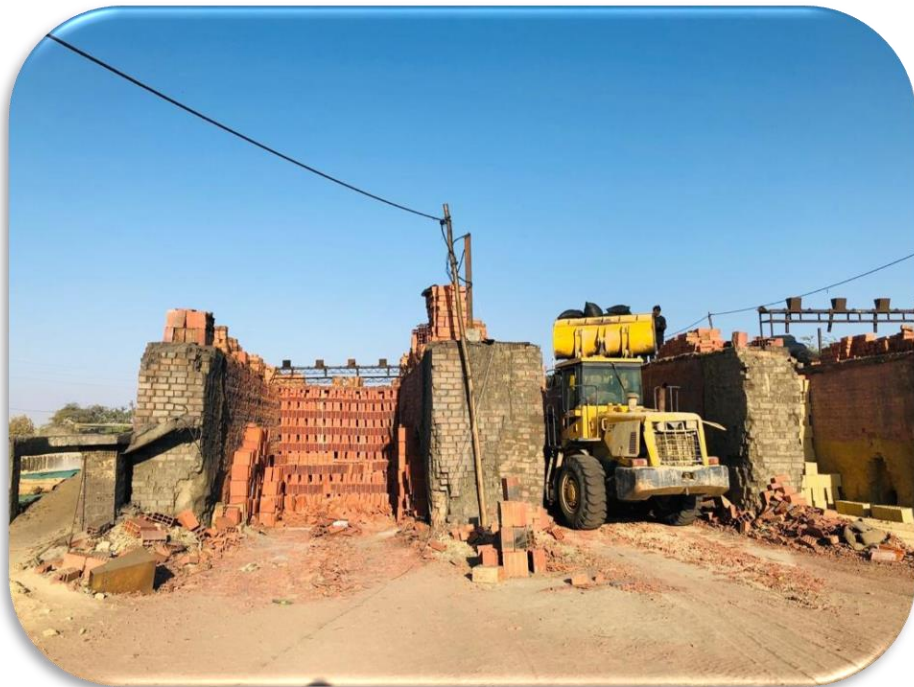
Figura 10: Hornos de ladrillos, lado derecho cargador frontal abasteciendo de carbón

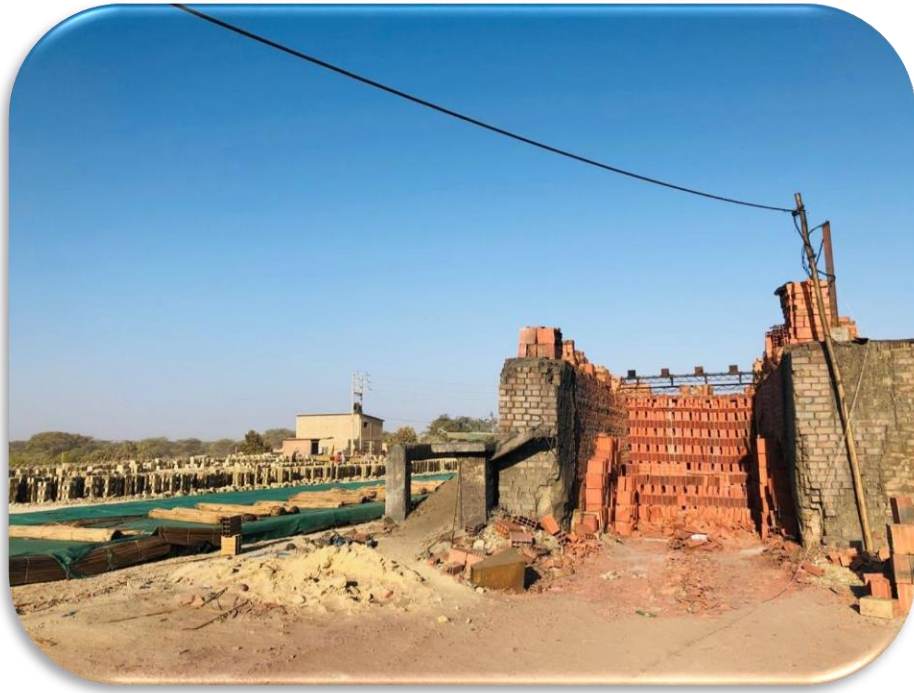
Figura 11: Horno con ladrillos luego del proceso

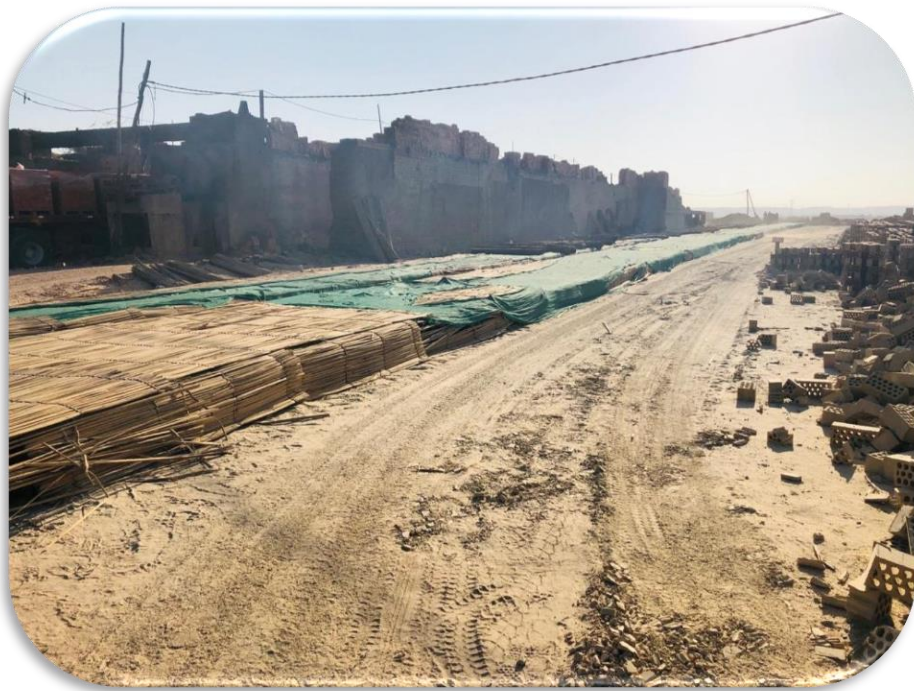
Figura 12: Secado de ladrillos protegidos con esteras y mantas de malla rachel

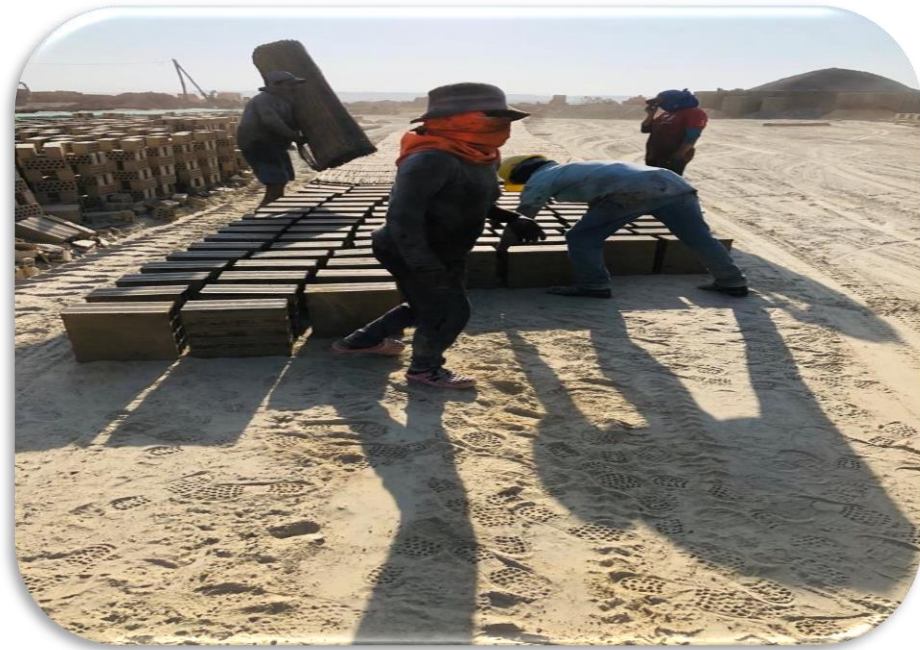
Figura 13: Personal transportando y acomodando ladrillos en zona de secado.
