UNIVERSIDAD CÉSAR VALLEJO

**FACULTAD DE INGENIERÍA Y ARQUITECTURA
ESCUELA PROFESIONAL DE ARQUITECTURA**

“Análisis Del Diseño Arquitectónico Y La Vulnerabilidad Física En El
Asentamiento Humano “La Rinconada” Pamplona Alta Distrito De
San Juan De Miraflores – 2019”

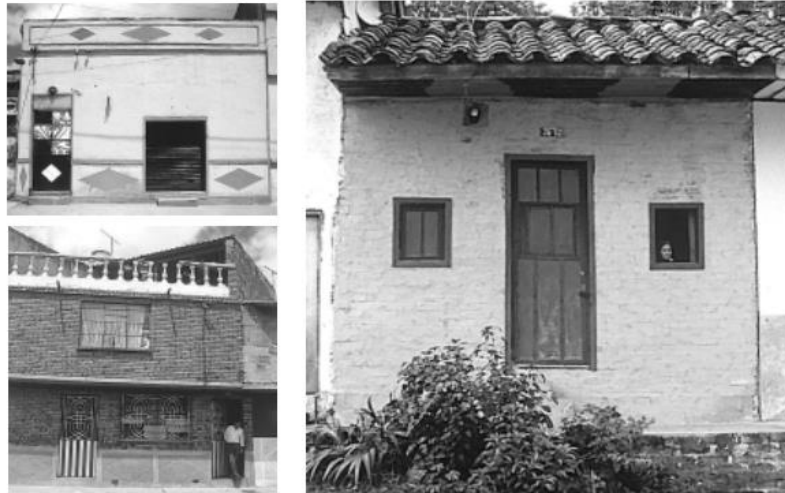
Figura 1: Superficie de la Fachada.

Asimismo, Sotomayor nos dice que, durante el proceso de diseño, los propietarios tienen una noción de entidad sobre una vivienda teniendo en cuenta con la Fachada, tratamiento de Fachada, acabados en fachada, puertas y ventanas y color.

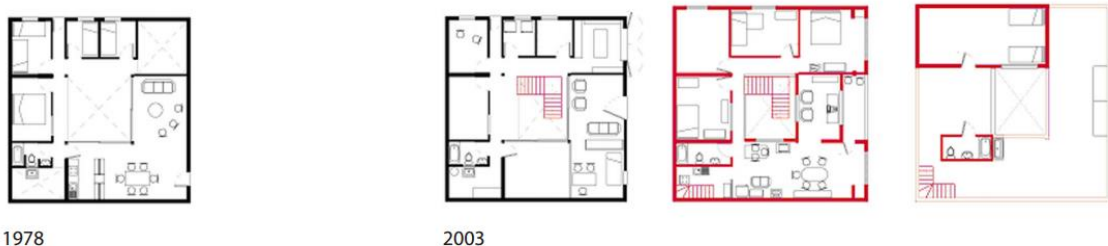
Figura 6: Pieza de la Arquitectura del Proyecto de PREVI Lima y la experiencia del tiempo.
Fuente: Arq. Fernando García-Huidobro, Arq. Diego Torres Torriti, y Arq. Nicolás Tugas.

Tal es, otro caso, del Proyecto de PREVI Lima y la experiencia del tiempo, pues nos dice que la Pieza de la Arquitectura, son construidas por tres elementos prefabricados importantes, los cuales están conformados por los muros perimétricos rígidos, los cuales delimitan la propiedad o una división de la vivienda. Asimismo, los pilares que se encuentran en las esquinas del patio, permitiendo así una relación continua y también se debe pensar que resistirá las futuras ampliaciones. De este modo, la distribución de la vivienda ya sea unifamiliar o multifamiliar, están establecidas por el requerimiento de los clientes, ya sea una vivienda con una oficina o tienda incluida. Eso determinara las áreas que debe tener en cuenta el arquitecto para el diseño de la edificación y sus futuras ampliaciones.

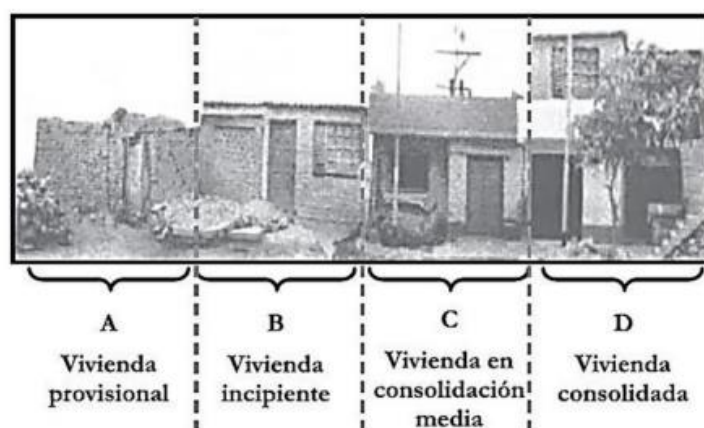
Figura 11: DIAGNÓSTICO DE LAS CONDICIONES DE HABITABILIDAD DE LA VIVIENDA
Fuente: Barrantes Pucci, Sandra

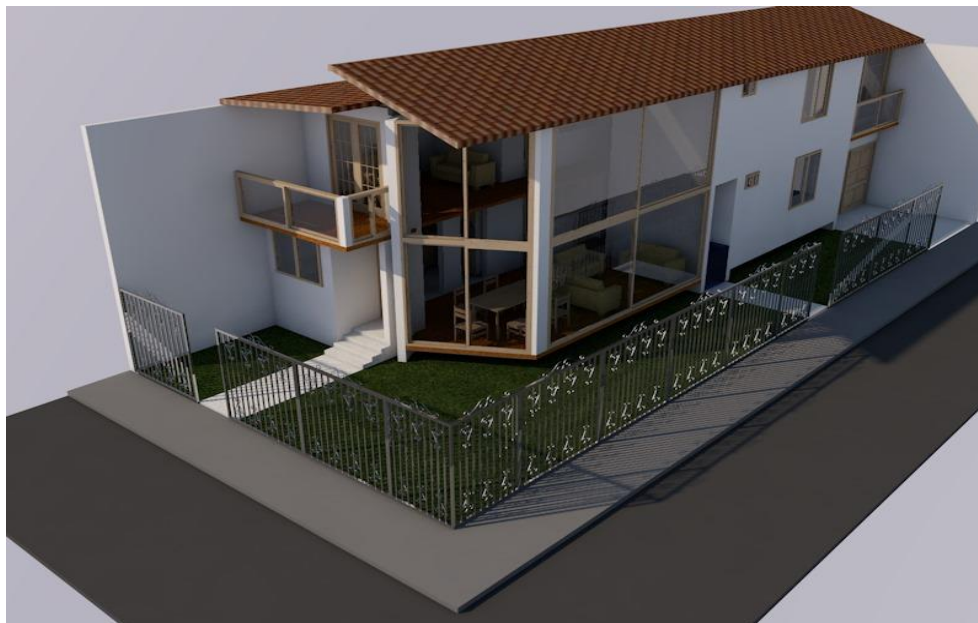
En la actualidad, la tecnología y los programas en la arquitectura han ido actualizándose velozmente, de tal manera que sus presentaciones han ido mejorando para así, poder ofrecer una presentación con mayor facilidad de comprensión a los clientes como la realización de un 3d, hasta un recorrido virtual.

Figura 15: Imagen tridimensional de una vivienda multifamiliar
Fuente: Elaboración Propia

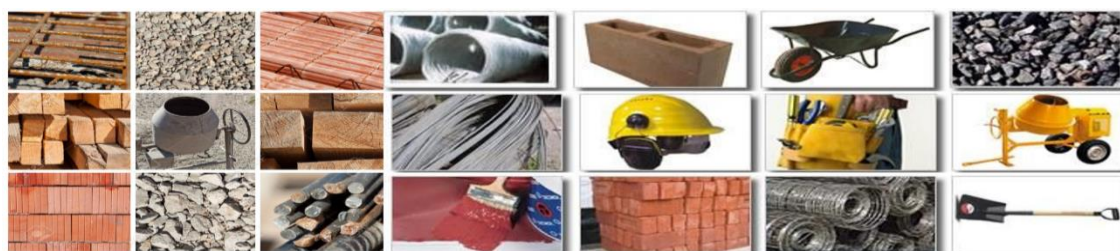
La planificación física, es fundamental para reducir los riesgos que existen en las construcciones; ya sea por desastres naturales y no contar con una buena infraestructura como soporte de la edificación, puede ocasionar muchos accidentes. Ya que, eso es el soporte de toda la edificación y los materiales debes cumplir con las condiciones técnicas para una mejor calidad de la vivienda.

Figura 16: Materiales e implementos de construcción.
Fuente: Elaboración Propia

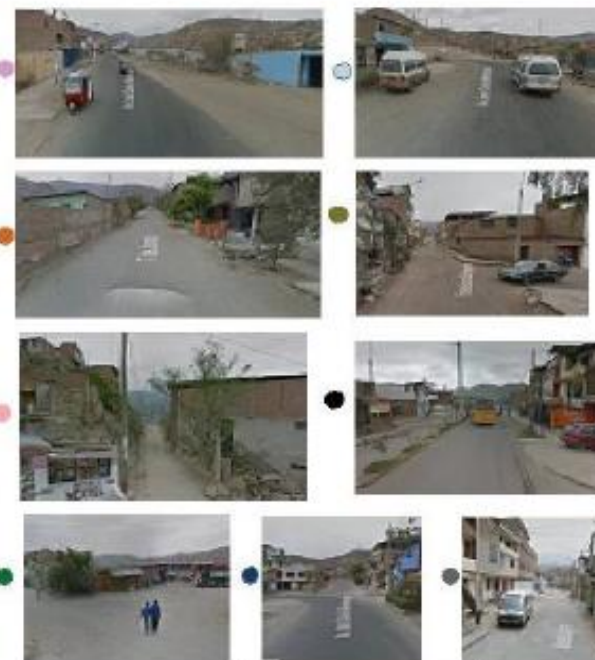
CLASIFICACIÓN DE VIAS

SISTEMA PRINCIPAL
 VIA ARTERIAL
 - VIA COLECTORA

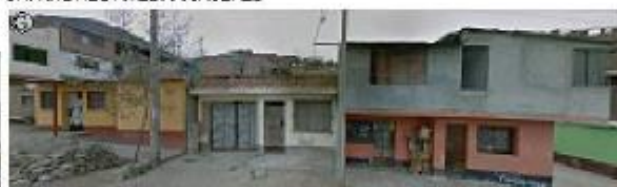
CALLE LOS CIPRESES

LA MAYOR PARTE DE LAS VIVIENDAS AL BORDE DEL TERRENO DE INTERVENCIÓN SON DE 2 A 3 PISOS.

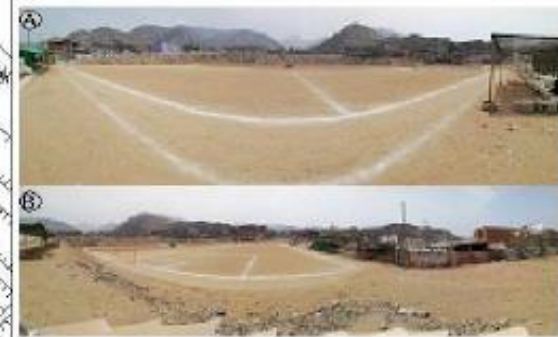
EN EL AREA DE IMPACTO HAY UN ALTO PORCENTAJE DE 49% DE VIVIENDAS QUE CUENTAN CON 2 PISOS Y LES SIGUE UN 27% DE PRIMER PISO Y 22% DE 3ER PISO.

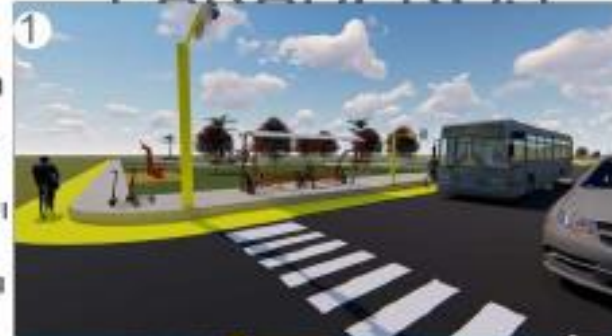
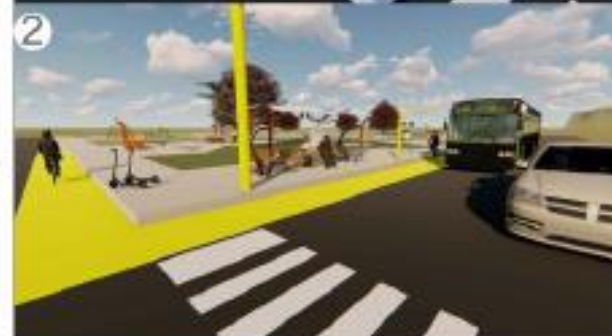
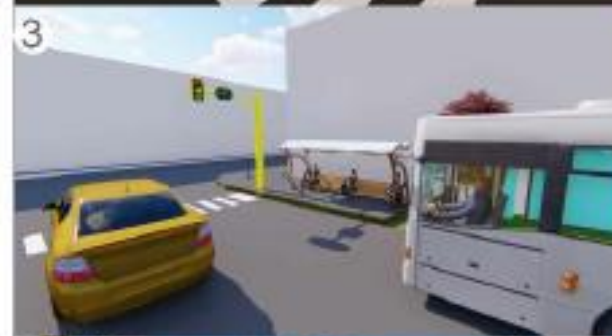
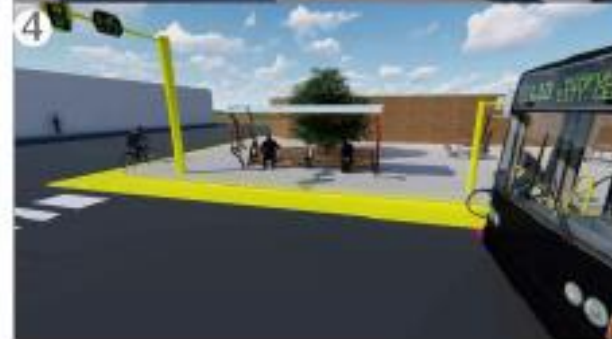
LÁMINA:
MALECON
PARADEROS

- 1 JOSE CARLOS MARIATEGUI
CON MELITON CARBAJAN
- 2 JOSE CARLOS MARIATEGUI
CON ISIDRO SUAREZ
- 3 JOSE CARLOS MARIATEGUI
CON JOSE DE LA MAR
- 4 JOSE CARLOS MARIATEGUI
CON MARISCAL ANDRES
AVELINO GACERES

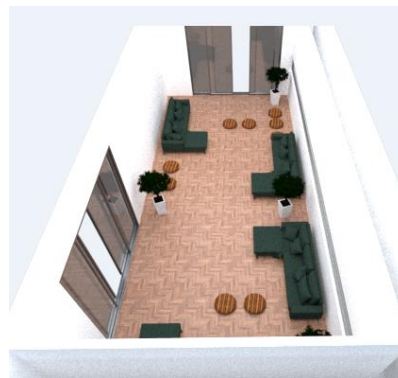
En la zona de refugio al ingresar nos encontramos con una sala de estar luego de ellos una escalera integrada que nos lleva a los pisos de arriba y en la parte de frente se encuentran las habitaciones que son compartidas por 2 o 4 personas , también se encuentra una sala de videos , una sala de descanso para interactuar con los ciudadanos, asimismo una sala de juegos ,nuevamente una escalera integrada y por ultimo con una lavandería, los servicios higiénicos y un acceso hacia los juegos al aire libre.

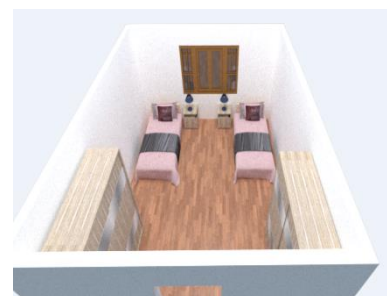
En el segundo piso nos encontramos con habitaciones que son compartidas por 2 o 4 personas ,una área de terraza y, también se encuentra una sala de videos , una sala de descanso para interactuar con los ciudadanos, asimismo una sala de juegos ,nuevamente una escalera integrada y por ultimo con una lavandería, los servicios higiénicos.
