**Aplicación del Ciclo Deming en el Proceso de Gestión Ambiental
de la Compañía de Minas Buenaventura S.A.A., Lima 2021**

TRABAJO DE SUFICIENCIA PROFESIONAL PARA OBTENER EL TÍTULO PROFESIONAL DE:
Ingeniero Industrial

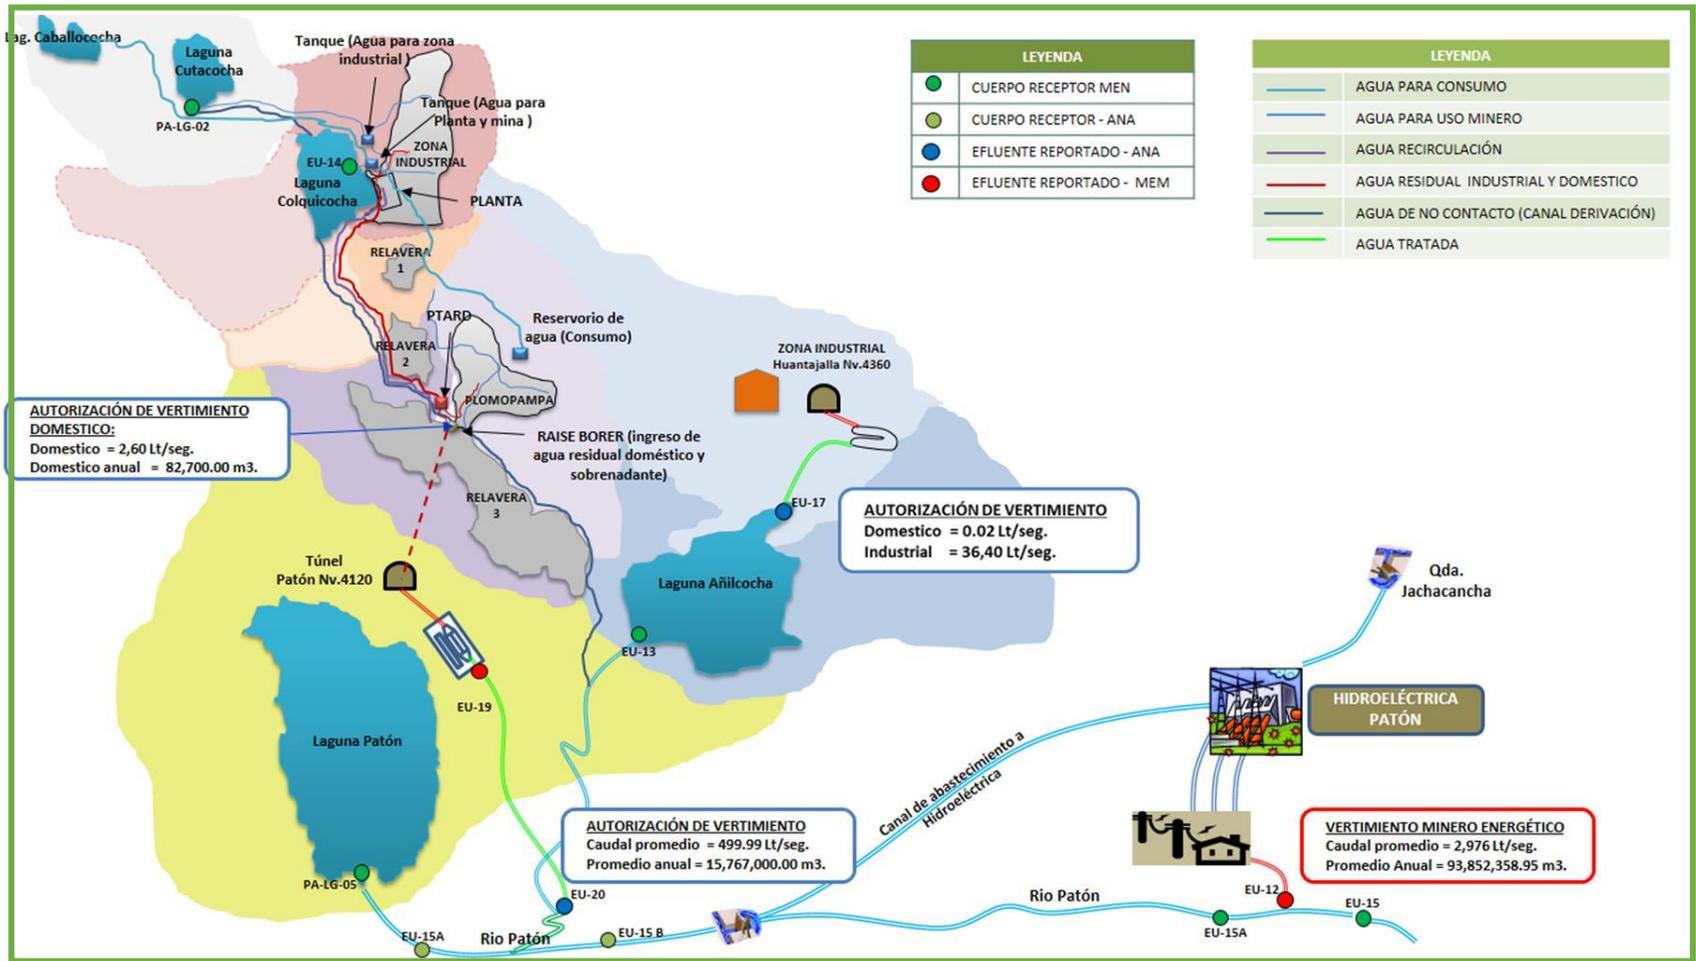
Figura 1: Ubicación de los vertimientos, puntos de monitoreo

En las figuras 1,2, 3,4,5 se observa, el proceso anterior del vertimiento de la EU 17 que en muchas ocasiones ha originado algunos problemas: sociales, económicos y ambientales cuando se vertía en la laguna Añilcocha.

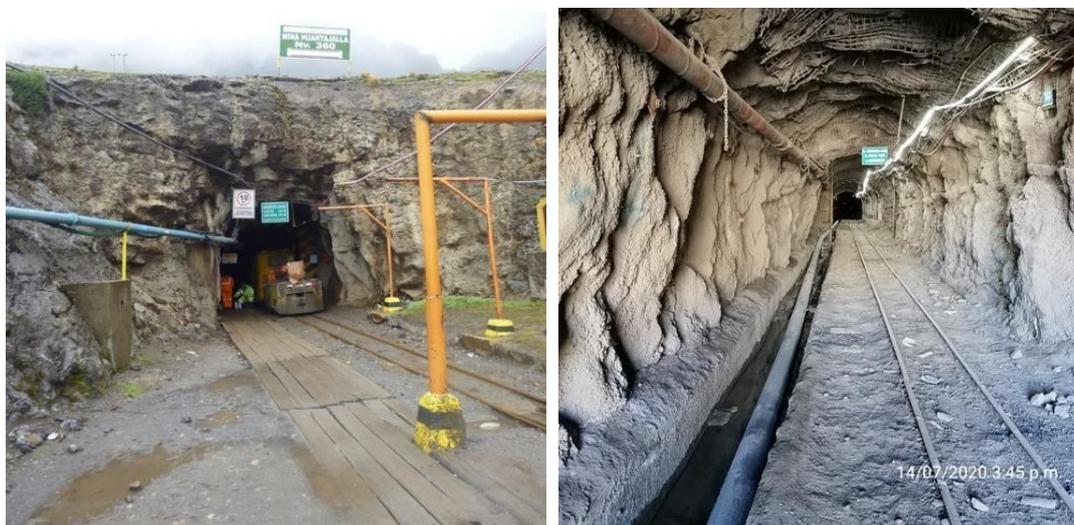
Figura 2: Bocamina principal de Huantajalla por donde salen los efluentes

Uno de los puntos de vertimiento es el EU-17 que vierte al cuerpo receptor, Laguna Añilcocha, definido como Clase IV es el punto donde se monitorean los efluentes que salen del interior de la mina Huantajalla ubicada en el nivel 4360 y que recolecta todo el drenaje del agua producto de las operaciones y filtraciones de interior mina.

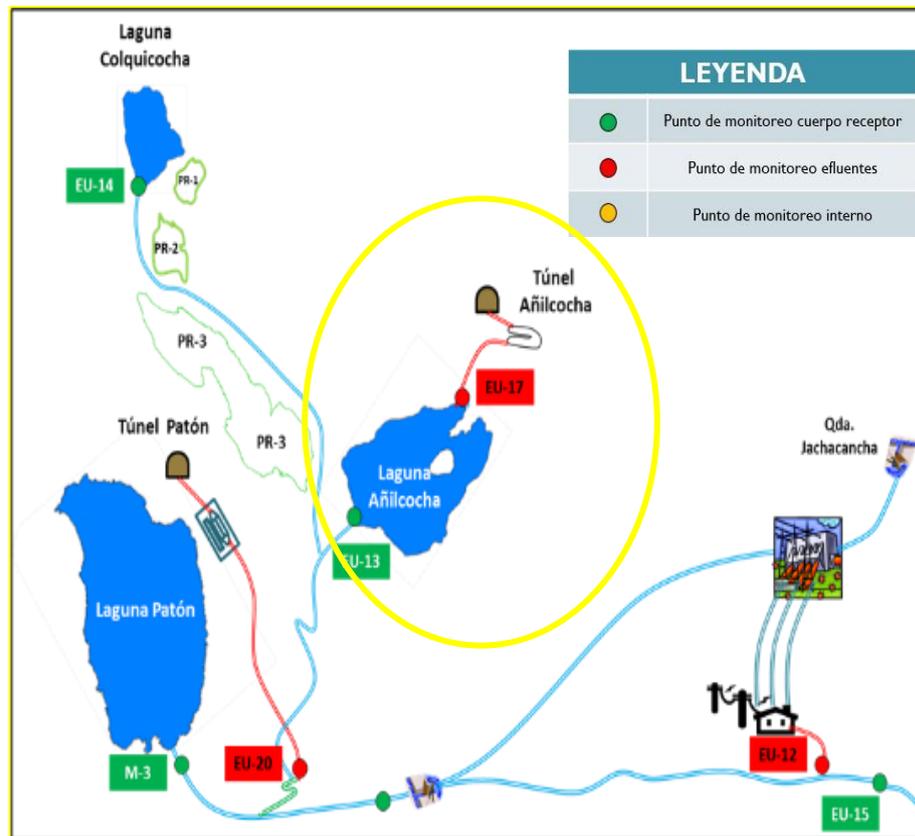
Figura 4: Diagrama del efluente que sale de mina y es vertido en la laguna Añilcocha

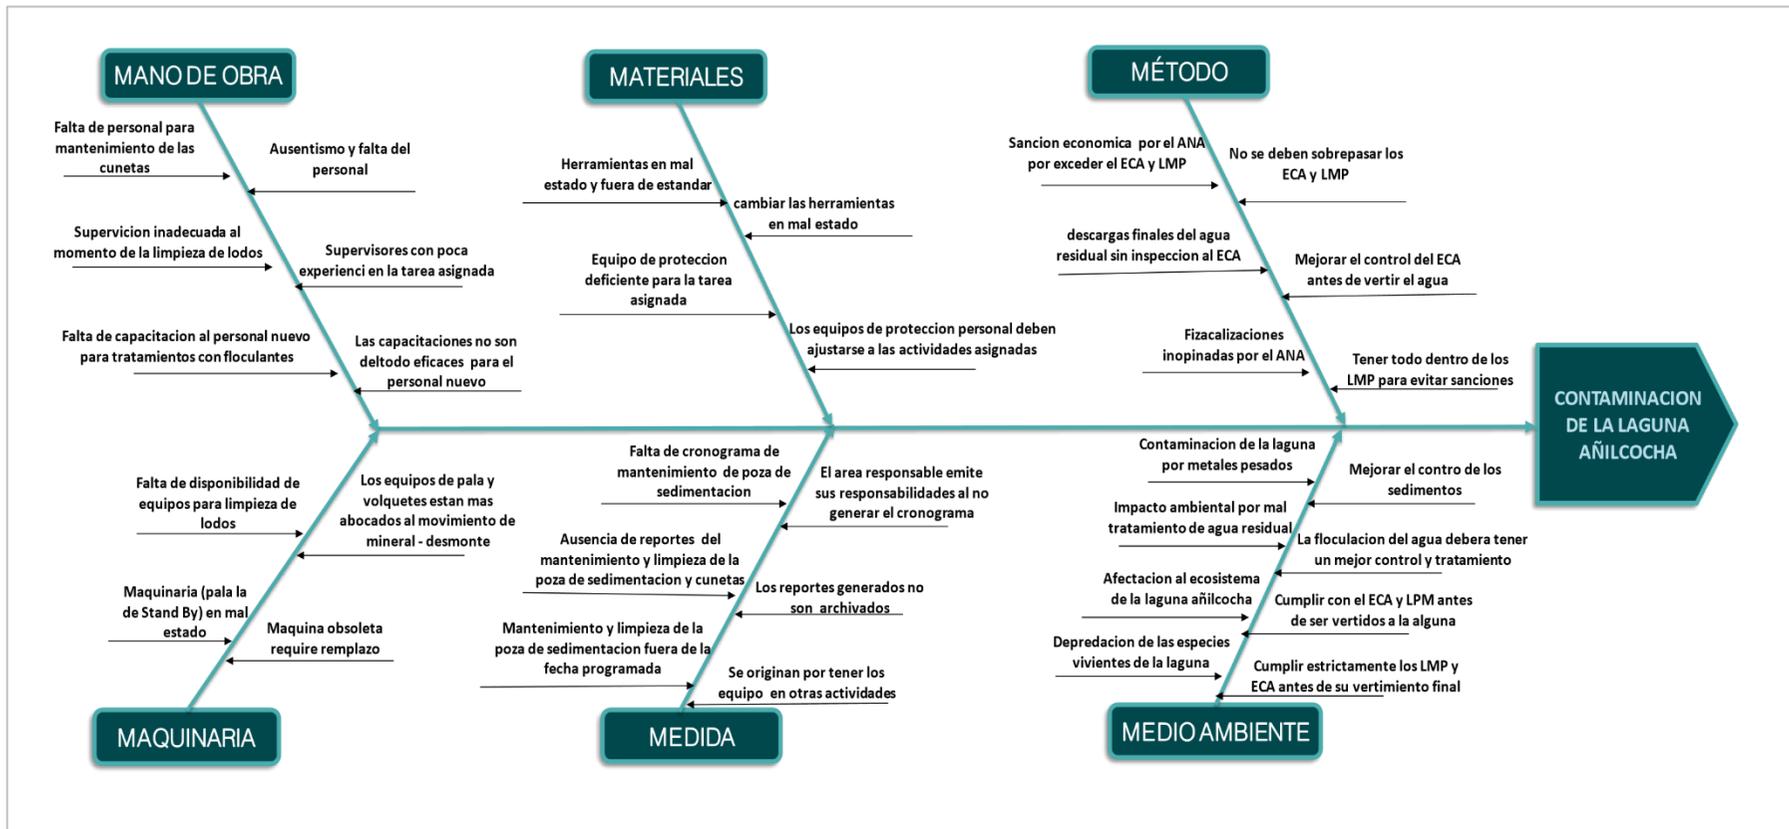
Figura 6: Diagrama de Ishikawa principales causales de la contaminación de laguna

En la Figura 6, se observa que las 5 ítem más relevantes causas problemas son: P-02 (conflictos sociales con la comunidad), P-18(depredación de las especies vivientes en la laguna), P-16(Impacto ambiental por mal tratamiento de agua residual), P-17(afectación del ecosistema da la laguna Añilcocha), P-8 (rebose de agua por el canal de coronación por incremento de caudal de agua).

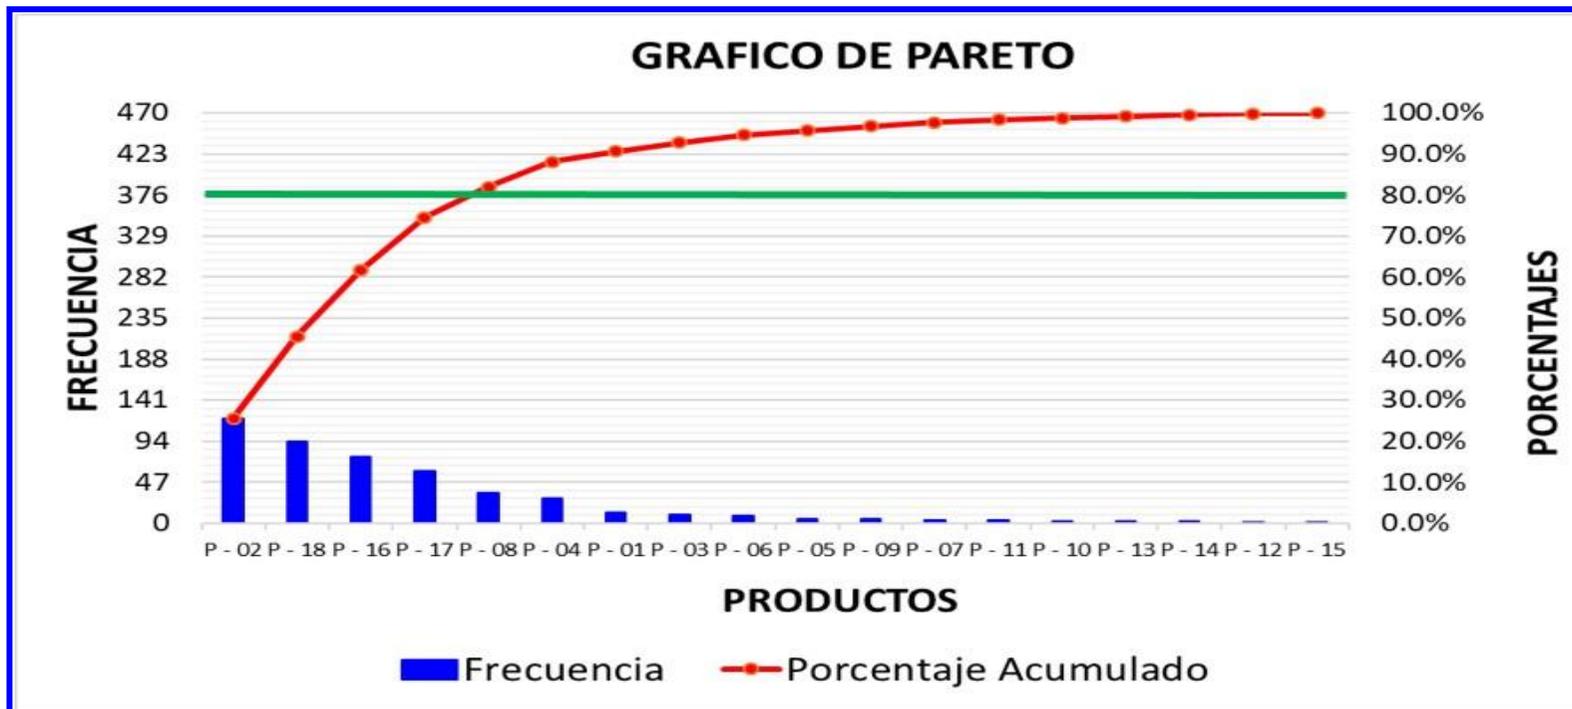
Figura 7: Diagrama de Pareto

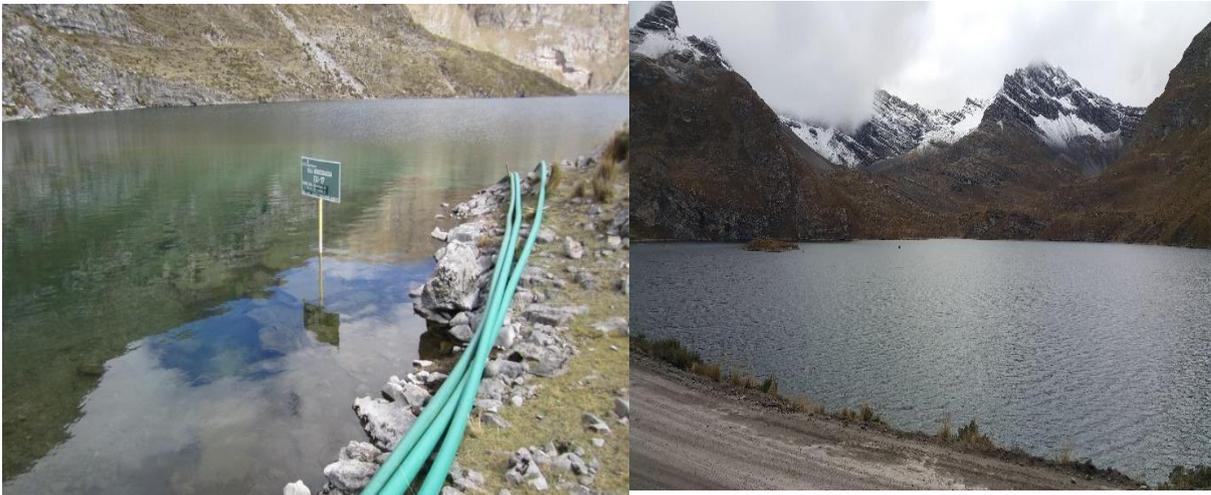
Figura 11: Calidad de agua vertida a la laguna Añilcocha después de su tratamiento y control

Caudal	2154.8 m3/día
Cu.T	0.0100
Fe.D	0.03
Mn.T	0.38
Pb.T	0.11
Zn.T	0.96
PH	7.98
Temperatura	8.5°C

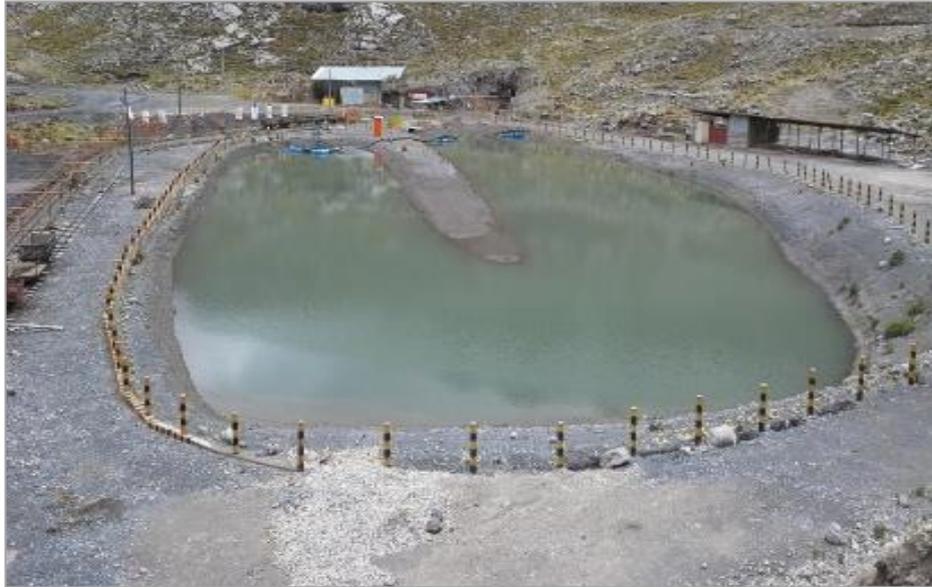
Figura 16: Poza de sedimentación de los efluentes que salen de interior mina por la bocamina Huantajalla

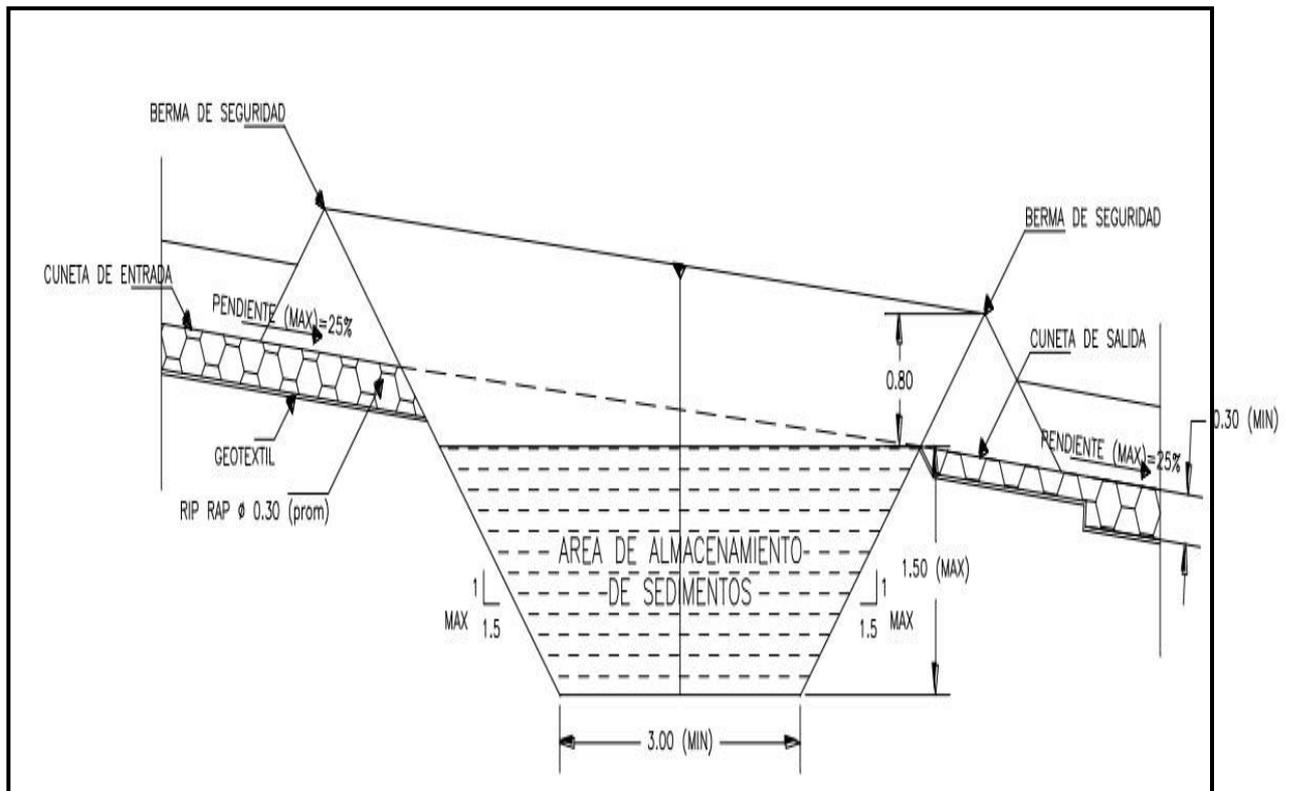
Figura 19: Poza de sedimentación donde se controla el total sólidos en suspensión

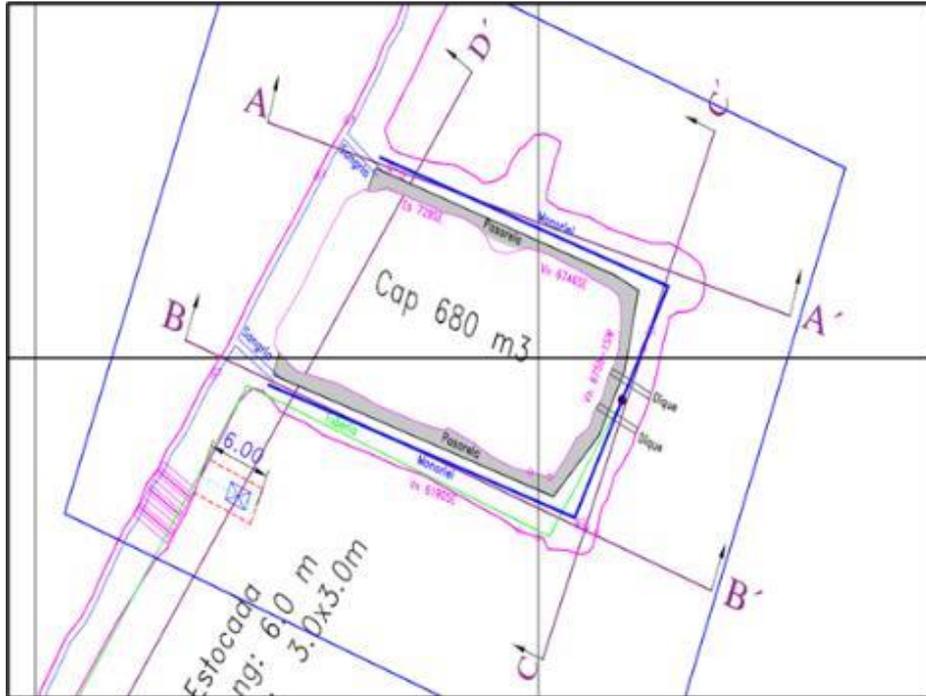
Figura 20: Vista en planta de la ubicación de la poza de bombeo la cual tiene una capacidad de almacenamiento de 680 m³.

El sistema de recirculación de agua para eliminar el vertimiento de la EU-17 hacia la laguna Añilcocha, contemplo la habilitación, construcción y puesta en operación de una poza principal de bombeo, donde se colocó una Bomba Tsurumi de 150 HP con 02 líneas de tuberías HDPE de 4" Ø, para así recircular el agua industrial residual proveniente de las operaciones y de filtraciones internas de dos maneras, la primera línea para la reutilización en las diferentes actividades netas de la operación (regado, perforación, limpieza) actualmente el consumo promedio de agua 44 m³/día, mina Huantajalla y la segunda línea para el agua excedente hacia la RC 38 que conecta al nivel 4120

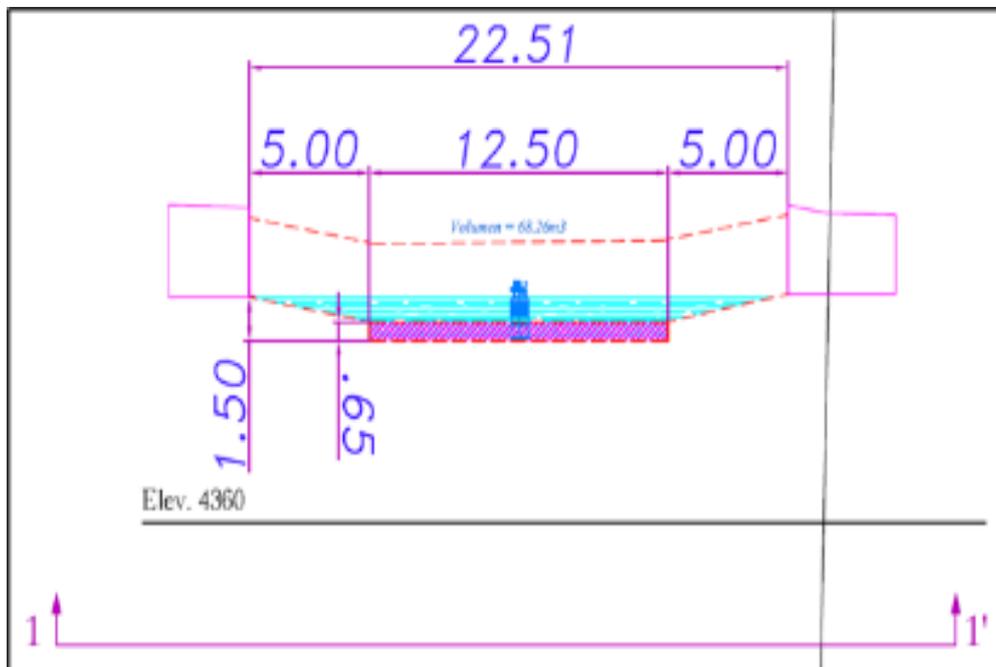
Figura 21: Plano en corte de los brazos de ingreso hacia la poza de bombeo y nivel del agua a acumular

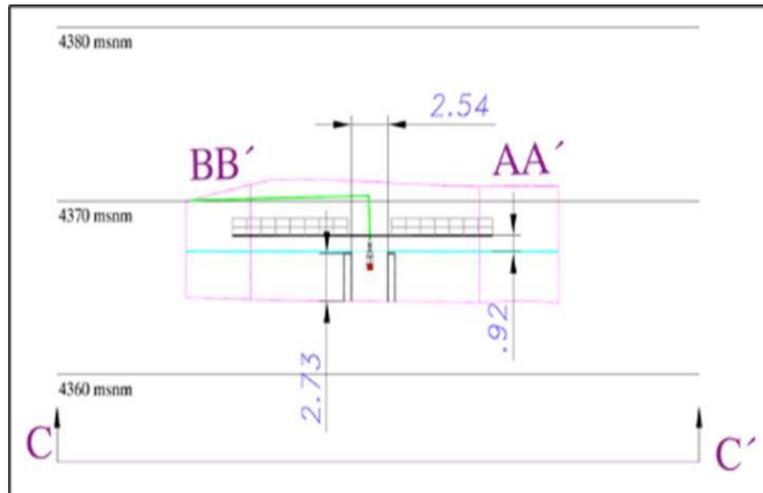
Figura 22: Plano en corte de la ubicación de la bomba luego de construir el muro

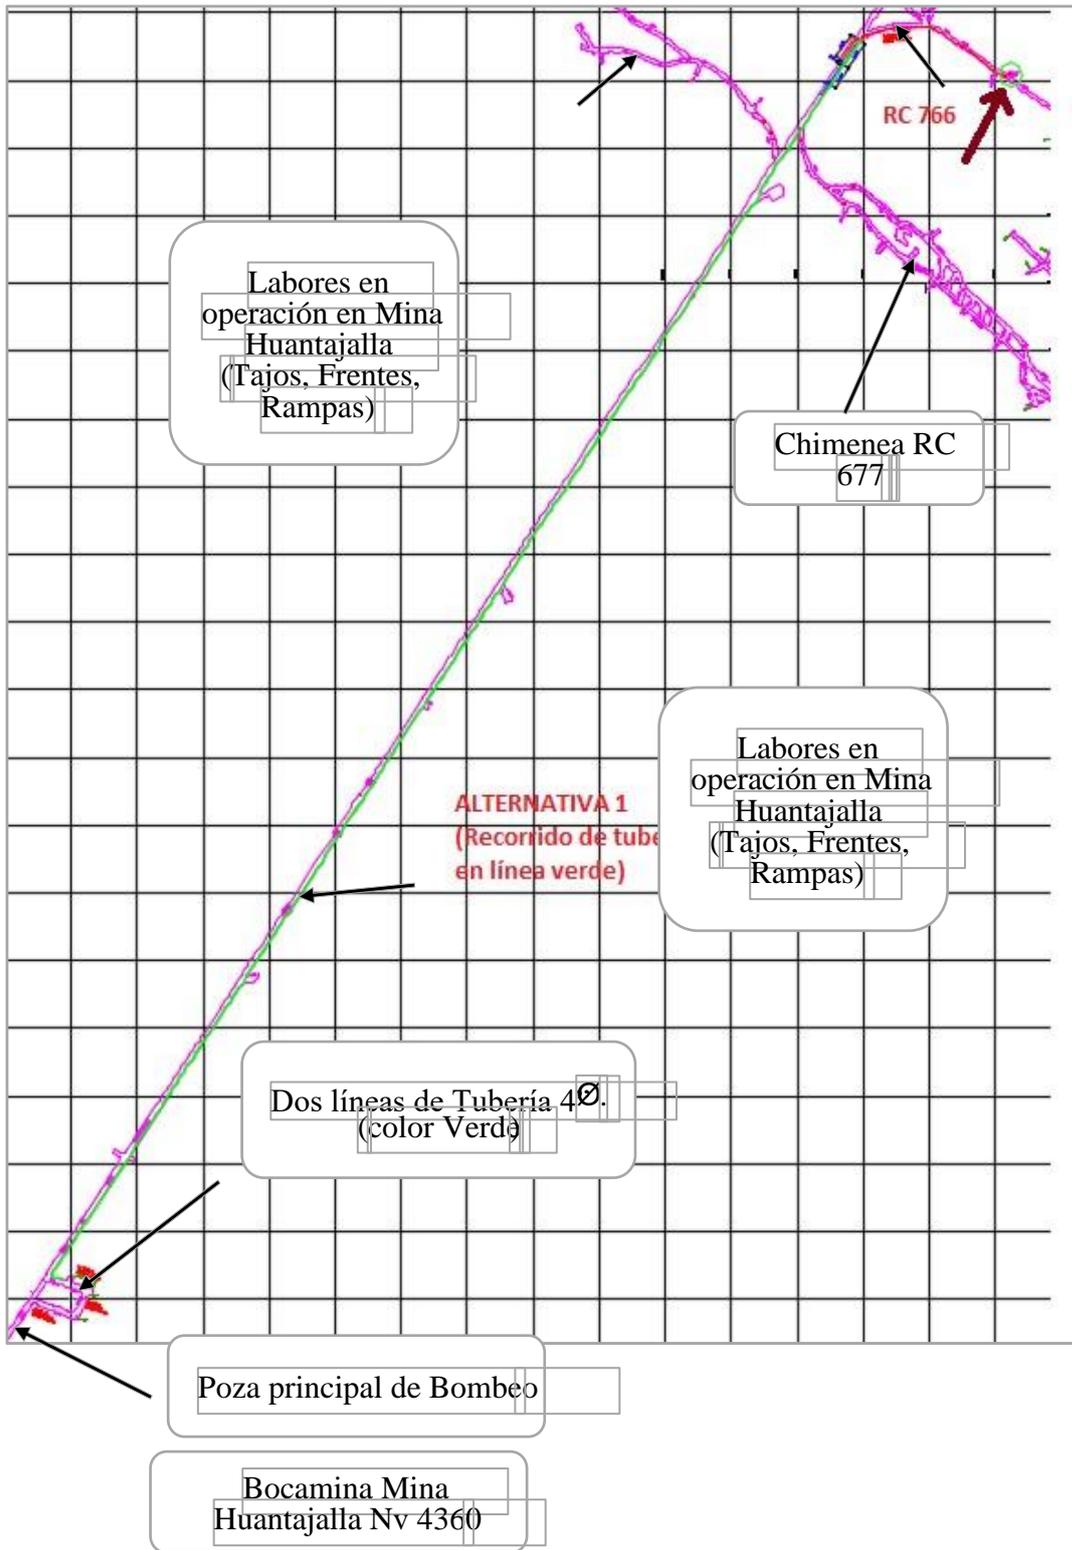
Figura 25: Esquema del proyecto general de Recirculación de agua en el Nv. 4360 Mina Huantajalla

Sistema de bombeo principal que permitió la recirculación de agua para evitar ser vertido en la laguna Añilcocha y reutilizarlo en el proceso de perforación y el excedente fue re direccionado hacia el nivel 4120 por la chimenea RC 677.

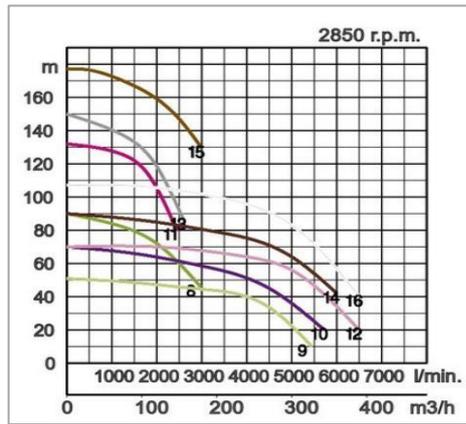
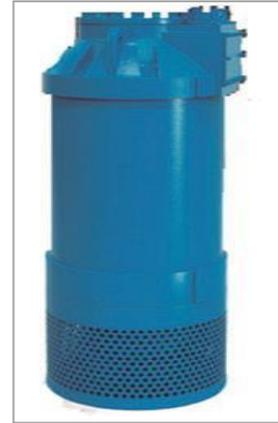
Figura 29: Cálculo del diámetro de tubería Calculo de la bomba según la longitud, altura y caudal a bombear

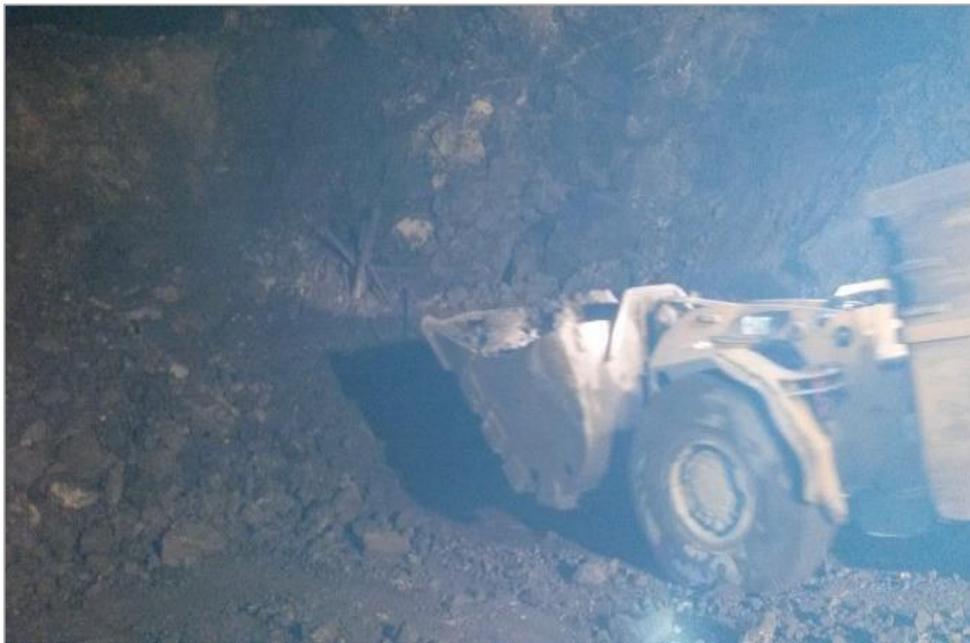
Figura 30: Limpieza de la carga con Scoop 2.2 Yd

En esta primera etapa del proyecto se planteó la rehabilitación de una poza, la cual fue excavada en años pasados, esta limpieza se ejecutó con el apoyo de un scoop de 2.2 Yd³, terminado esta actividad se procedió a realizar la perforación mediante desquinches hasta llegar a la sección requerida según plano utilizando una maquina Jack Leg con barreno de 6 pies, en los trabajos de voladura se utilizaron explosivos como la dinamita 1 1/8 x 7" de 65% iniciados por un fulminante no eléctrico

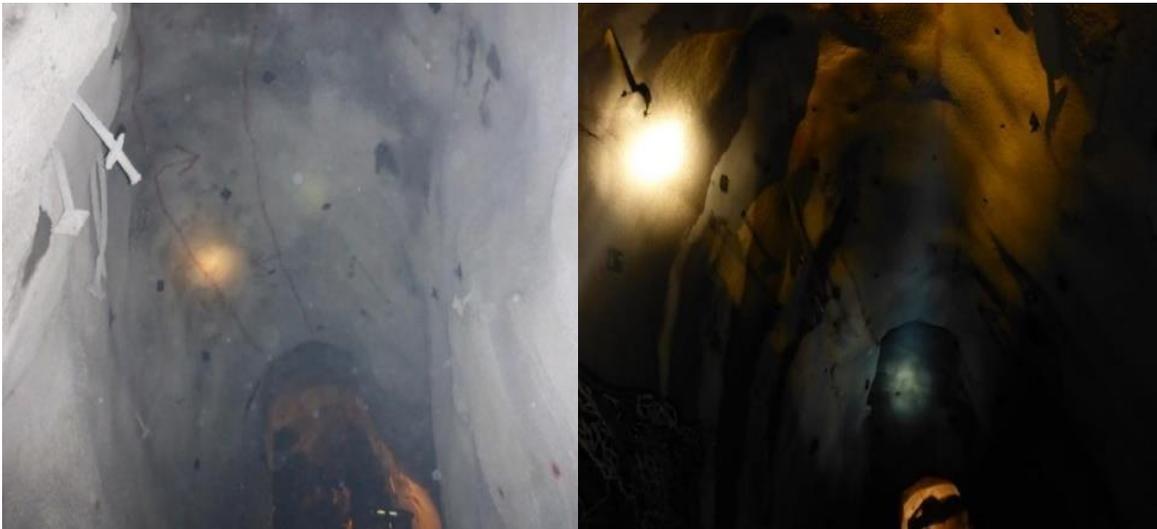
Figura 33: Se evidencia el sostenimiento con malla más Split set y las 2 pulgadas de Shotcrete en el acceso 1 y 2 de la poza

Una vez concluida los trabajos de desquinche ya con la sección requerida se realizó el sostenimiento considerando la recomendación Geomecanica donde nos indicaba colocar malla más Split set y por ser una labor permanente shotcrete en una capa de 2”

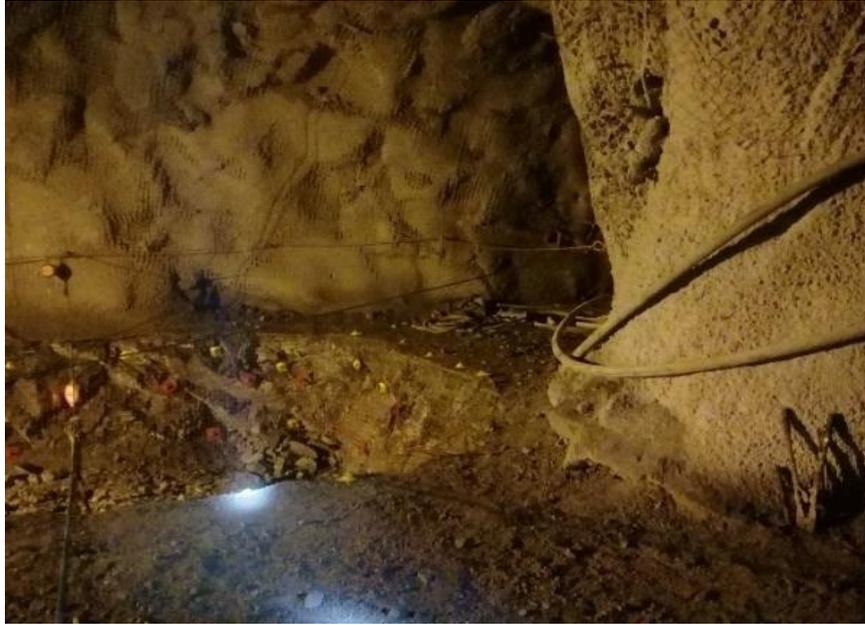
Figura 34: Perforación para las Zapatas y perforación de taladros de servicios para colgar la tubería de 4”

Concluido los trabajos de sostenimiento se procedió con la perforación y excavación de la zanja tanto del uro como de los hastiales complementando con los taladros de servicios para colocar las tuberías de recirculación del agua

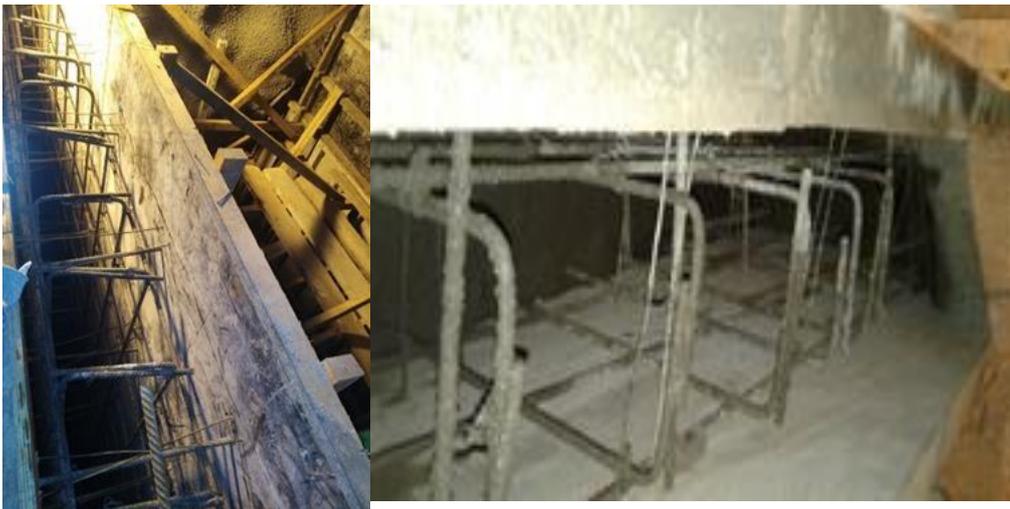
Figura 35: Enfierrado y encofrado de la zapata del muro

Se inició con el enfierrado y encofrado de la zapata para luego concluir con la construcción de los dos muros

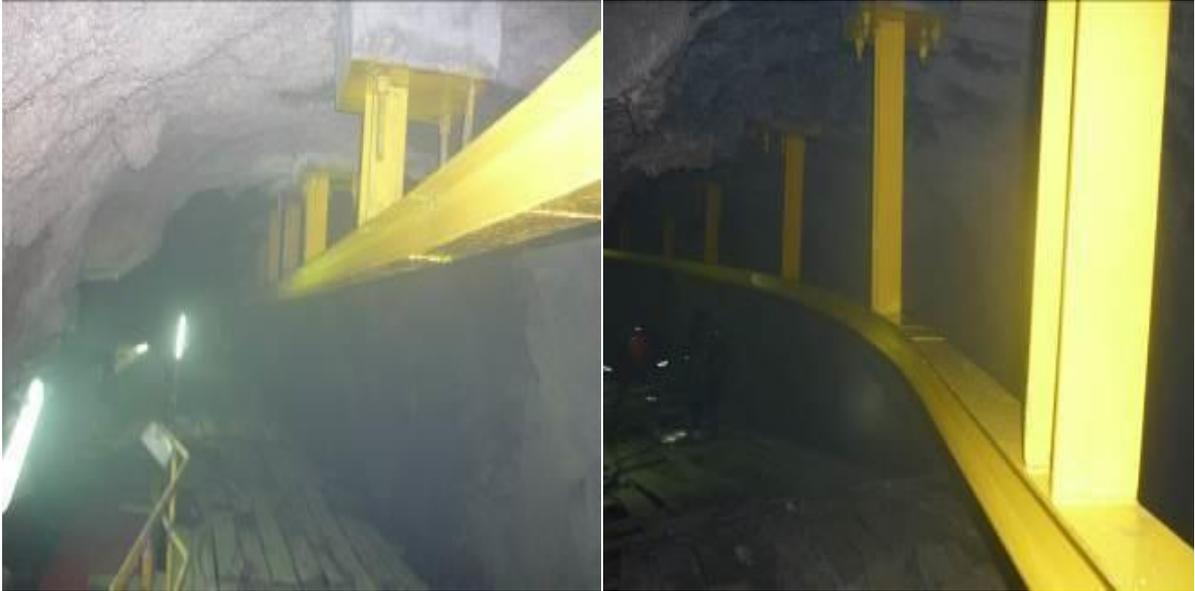
Figura 42: Montaje del monorriel para reparación y mantenimiento de la Bomba Tsurumi

Se monta el monorriel teniendo en cuenta las futuras intervenciones de mantenimiento hacia la bomba Tsurumi, la viga con la que se montó el monorriel fue de 6" instaladas a lo largo del brazo 1 y 2 de la poza

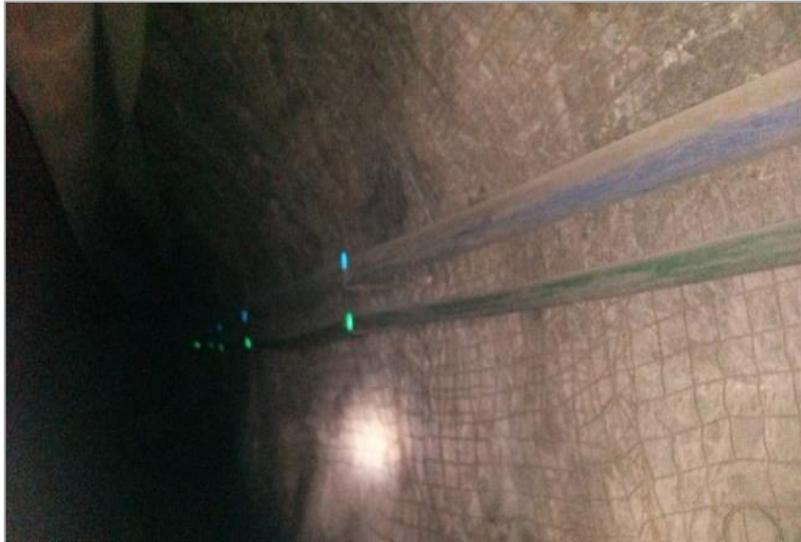
Figura 43: Tendido de las dos líneas de la Tubería por el crucero principal

Las tuberías serán atendidas por el crucero principal de mina Huantajalla para poder recirculara el agua en un tramo de 1600 metros, la tubería utilizada es de tipo HDPE de 4" de diámetro

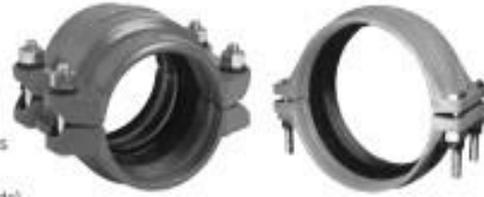
Los tamaños de 14 - 20"/350 - 500 mm usan un perno en forma de "T" (patentado) diseñado para facilitar el alineamiento con el cierre del acople durante el montaje.

Los acoples Victaulic 995N para HDPE tienen dientes afilados en ambos lados que se incrustan en la tubería de HDPE alrededor de su circunferencia. Cuando los segmentos se aprietan para juntarlos en el cierre, los cuatro pernos (dos en tamaños de 2" a 10" y 63 mm) empujan los dientes para que se incrusten más en la pared de la tubería. Este diseño permite la unión directa de tuberías de HDPE sin equipo de fusión. Los tamaños de 4" hasta 14" (solo medidas imperiales) tienen aprobación de FM para servicios de protección contra incendios.
