Vulnerabilidad sísmica de las viviendas autoconstruidas, en la urbanización La Perla, distrito de Trujillo, La Libertad, 2021.

**TESIS PARA OBTENER EL TITULO PROFESIONAL DE:
INGENIERO CIVIL**

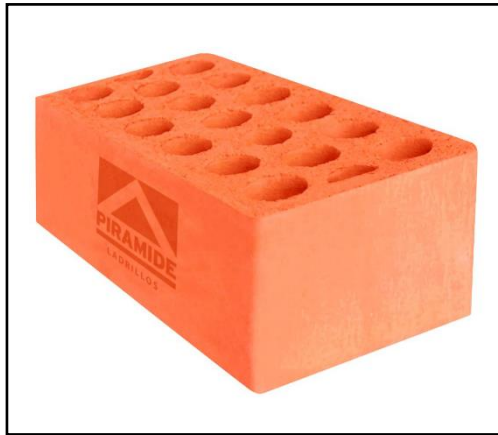
Figura N°05: Ladrillo King Kong 18 huecos industrial

- A. El conjunto resistente de la edificación presenta las siguientes tres características:
 - ❖ Albañilería en ladrillo de mejor calidad (industriales) como se aprecia en la Figura N°05

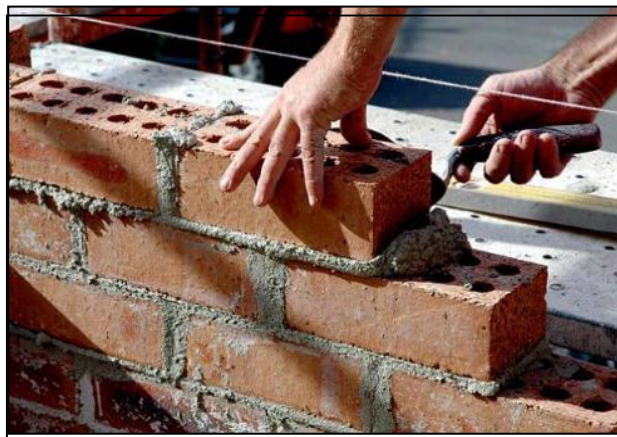
Figura N°07: Mortero en unidades de albañilería

- ❖ Mezcla de alta resistencia con grosores de 1 a 1.5 cm como se ve en la Figura N°07. El agregado fino usado tiene que estar independiente de impurezas y sales.

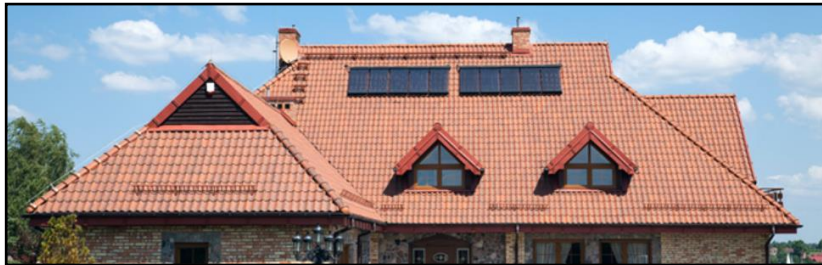
Figura N°12: Cubierta adecuadamente establecida que avala un comportamiento de diafragma rígido.

- ❖ Cubierta permanente debidamente atada a las paredes, que avalen una práctica de diafragma resistente como se ve en la Figura N°12.

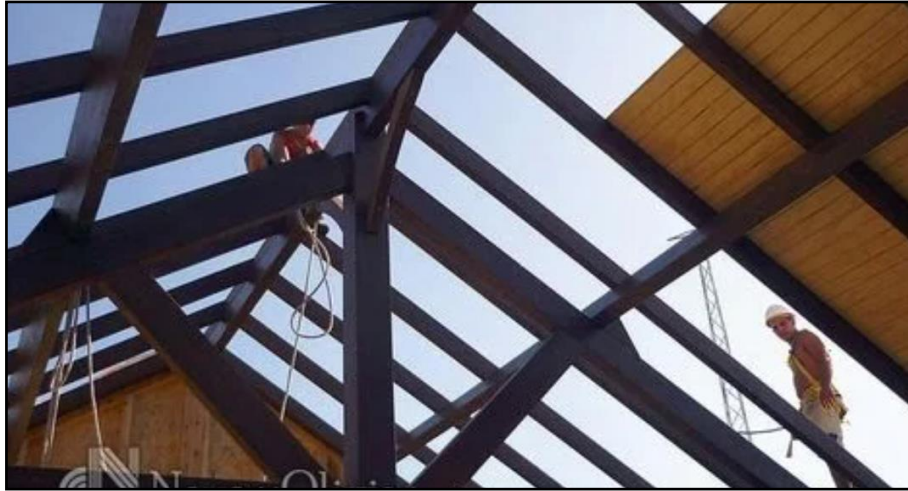
Figura N°13: adecuada ubicación de las vigas de soporte para la cubierta.

- ❖ Cobertura provista de arriostramiento en las vigas, tal como se ve en la Figura N°13, para evitar distanciamientos laterales.
- ❖ Cobertura cuyas vigas no están muy alejadas como se aprecia en la Figura N°13.

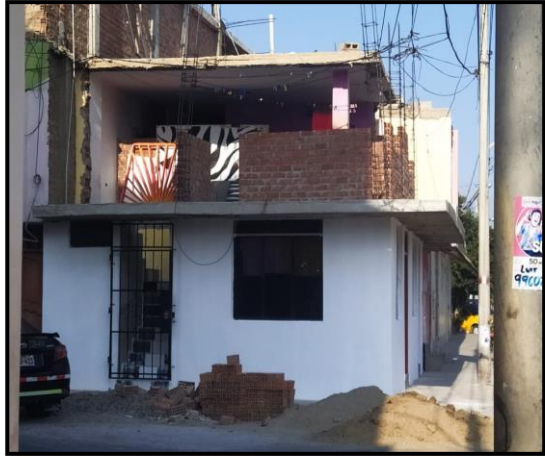
Figura 19: viviendas autoconstruidas

En la figura 19,20,21 se pueden apreciar edificaciones típicas en la urbanización el perla distrito de Trujillo de albañilería confinada respectivamente.

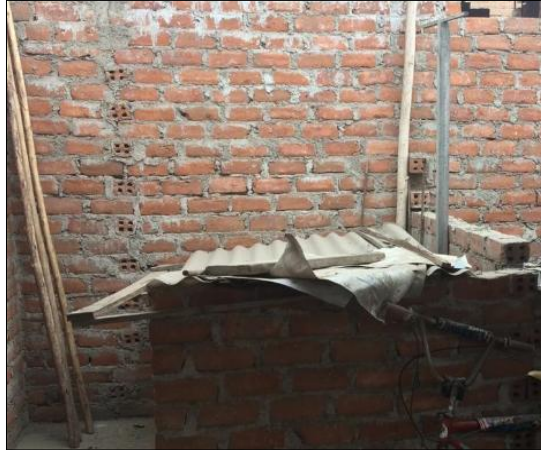
En campo se ha podido observar que todas las estructuras evaluadas tienen 2 características representativas: primero, las paredes son de ladrillo artesanal como esta indica en la Figura N°26, acorde a lo manifestado por los dueños, a situaciones de dinero y también por inocencia de las singularidades entre un ladrillo industrial y un ladrillo artesanal. Por último, punto pues los grosores de las juntas se encuentran entre 2 a 3 centímetros como se observa en la Figura N°27.

Figura N°26: Muro de ladrillo artesanal

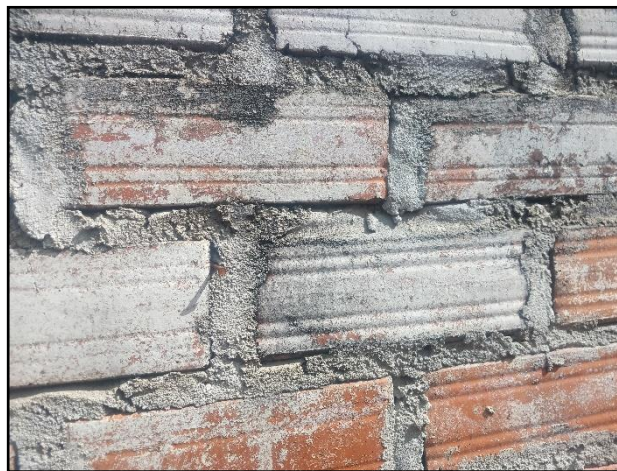
Figura N°27: paredes con espesor de juntas de 2 a 3 cm.

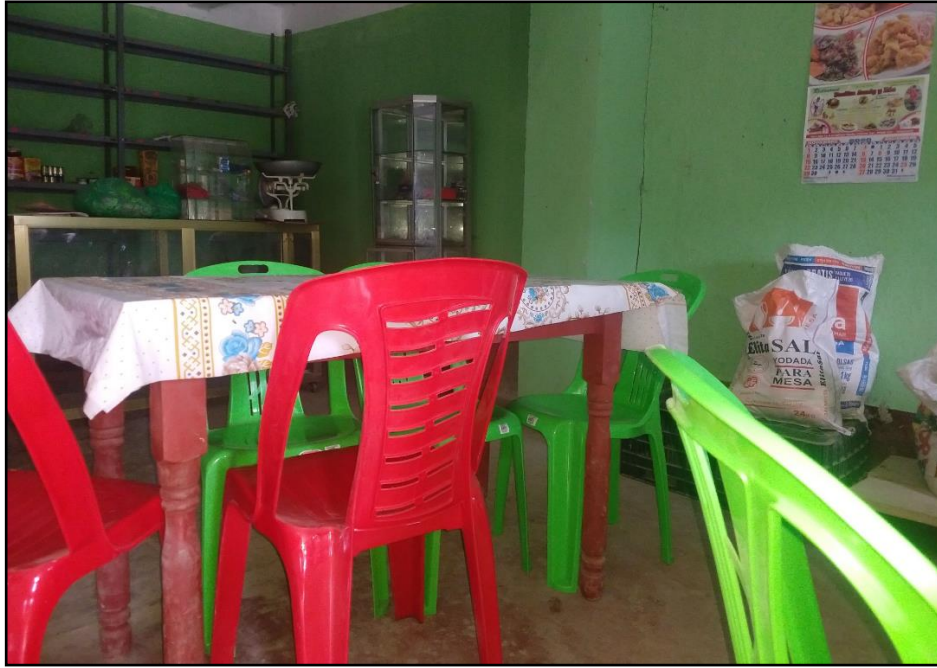
Figura N°29: resistencia convencional

Con lo visto en la observación decampo y en el trabajo realizado de gabinete, se concluye que las edificaciones evaluadas muestran una falta de paredes principales en el sentido más pequeño, esto es debido a la necesidad de los dueños de querer obtener más espacio en sus viviendas por cuestiones arquitectónicas y estética como se puede observar a la Figura N°29, a diferencia de lo que se puede observar en la Figura N°30 donde se ve que si hay muros portantes en el sentido más corto.

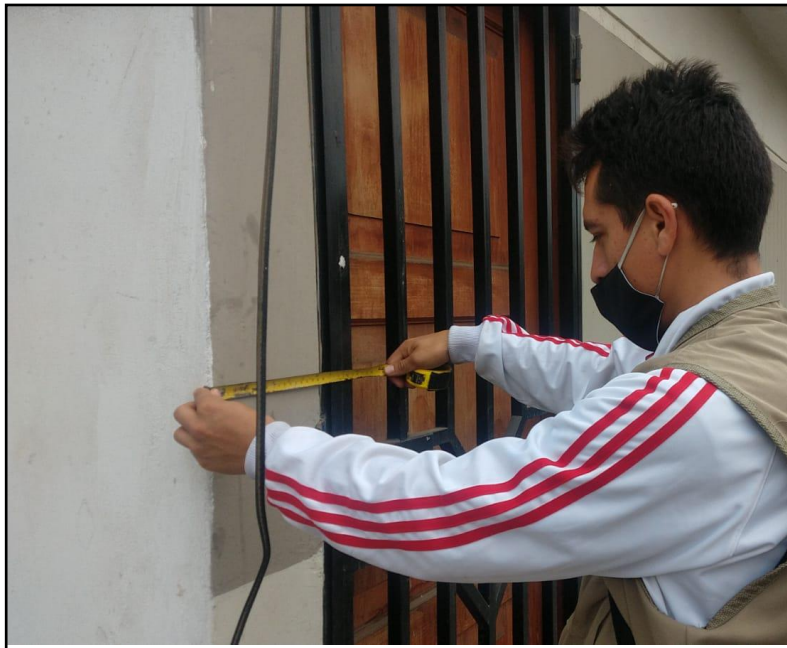
Figura N°30: muros portantes en dirección más corta.

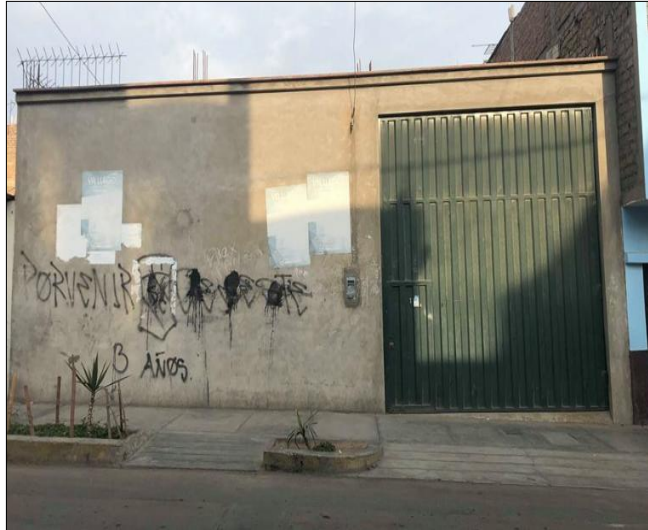
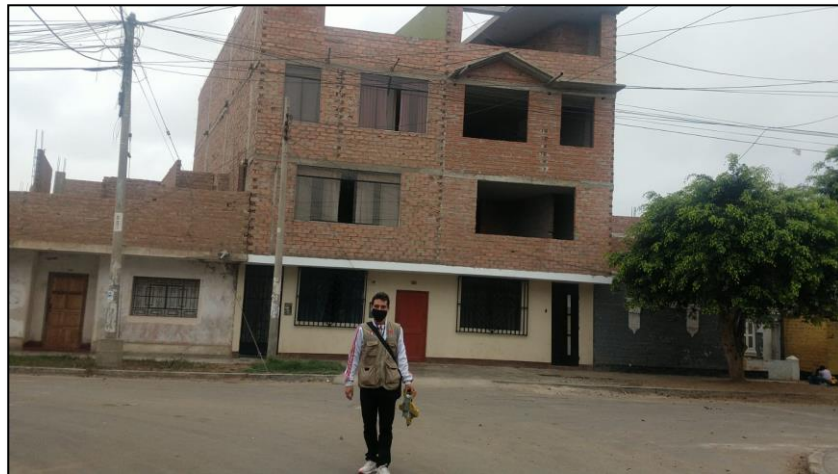
Según el análisis de Microzonificación sísmica y el estudio de riesgo se tiene la rapidez de difusión de las ondas de corte (V_s), estas velocidades se encuentran entre 60m/s y 90m/s, este antecedente nos ayuda para reconocer el tipo de perfil de superficie que sobresale en el sector, el cual es un S3. Esto va acorde a las Condiciones geotécnicas del reglamento vigente

Figura N°32: Pendiente de la zona menores a 10%
Fuente: Autores de tesis

Figura N°33: Pendiente de la zona menores a 10%
Fuente: Autores de tesis

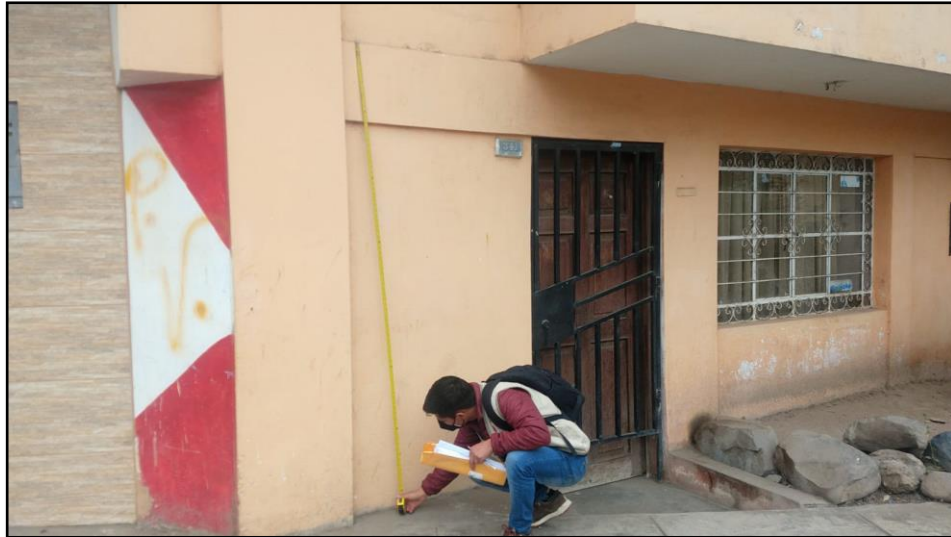
En la toma de datos en campo se ha visto que gran parte de estas edificaciones evaluadas no tiene deformación en sus diafragmas y sus conexiones con las paredes están confinadas con vigas soleras como se visualiza en la Figura N°35.

Figura N°35: confinamiento entre diafragma y los muros a través de vigas.

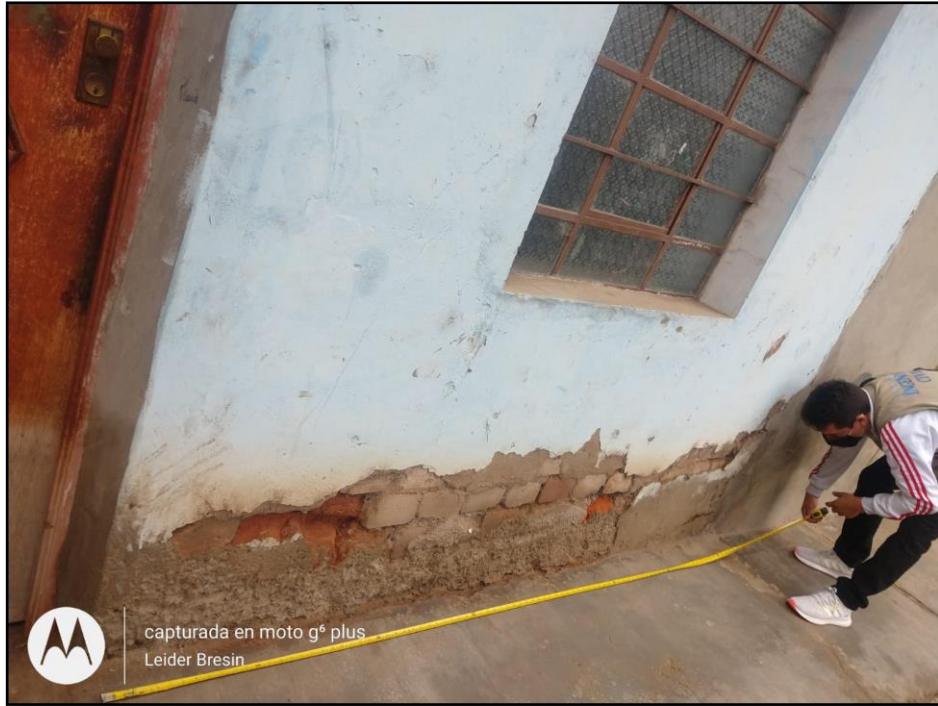
Con los datos alcanzados en campo y las actividades de gabinete se ha concluido que gran parte de las estructuras de la urbanización se definen por poseer una geometría uniforme casi rectangular como se puede observar en la Figura N°38.

Figura N°38: Forma alargada de la vivienda

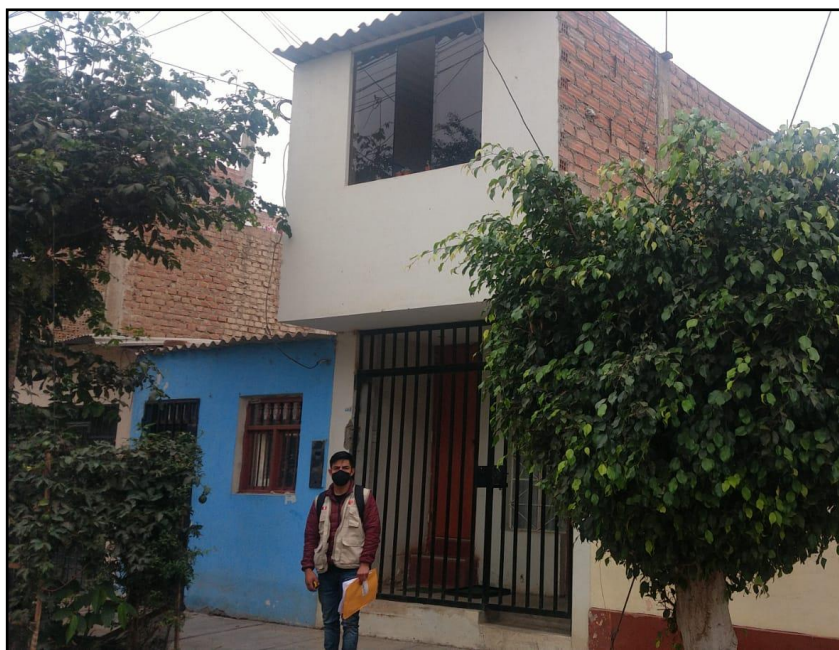
Con la información obtenida en campo y actividades de oficina se ha concluido que Un poco más de mitad de las viviendas, solo presentan longitudes pequeñas pero considerables en los voladizos que proporcionan un aumento en volumen o área techada mínima como se observa en la Figura N°40. Por otro, aparecen edificaciones que tiene alteraciones imponentes en masa entre niveles continuos la cual se visualiza en la Figura N°43.

Figura N°40: Viviendas con pequeños voladizos

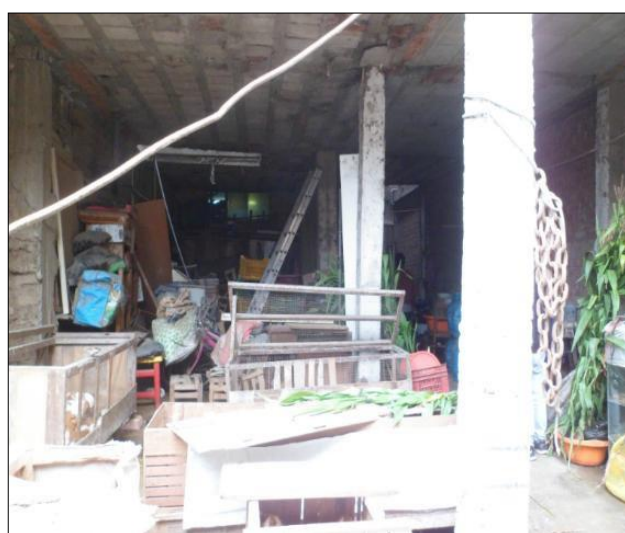
Figura N°41: Viviendas con problema de piso blando

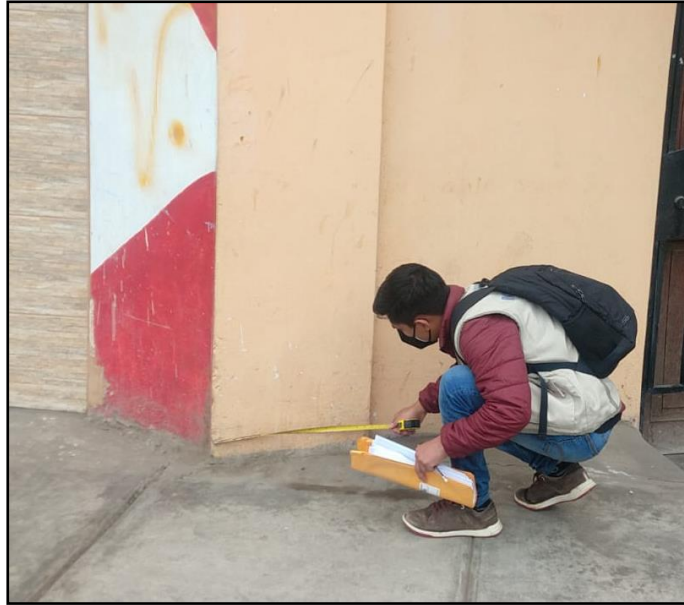
Con la información obtenida en campo y las actividades de oficina hemos definido que gran número de las residencias presentan mayores distancias entre columnas y los muros portantes colocados de forma transversal y longitudinal como se muestra en la Figura N°43 y N°44.

Figura N°43: muros con asentado de ladrillo de cabeza

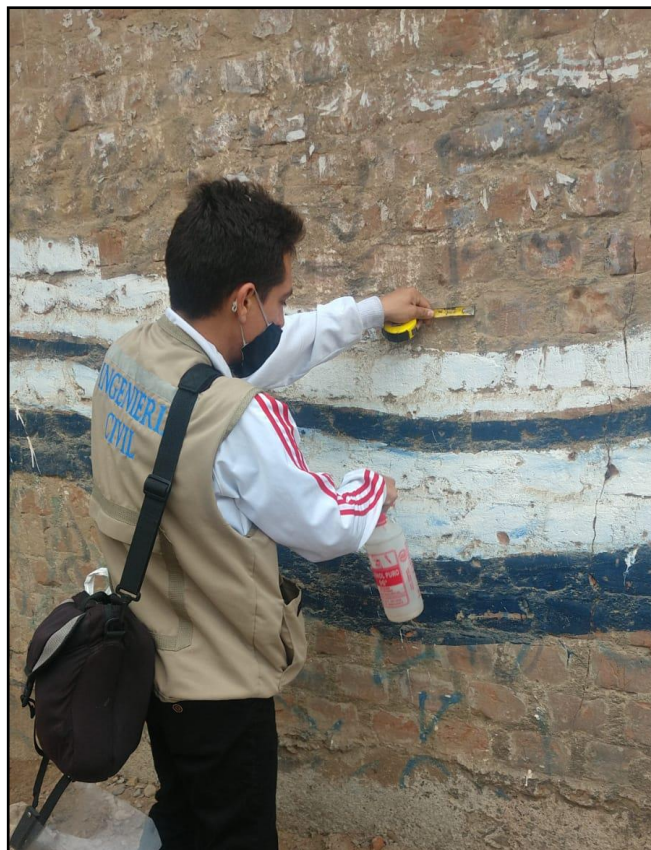
Figura N°44: muros con asentado de ladrillo de soga.

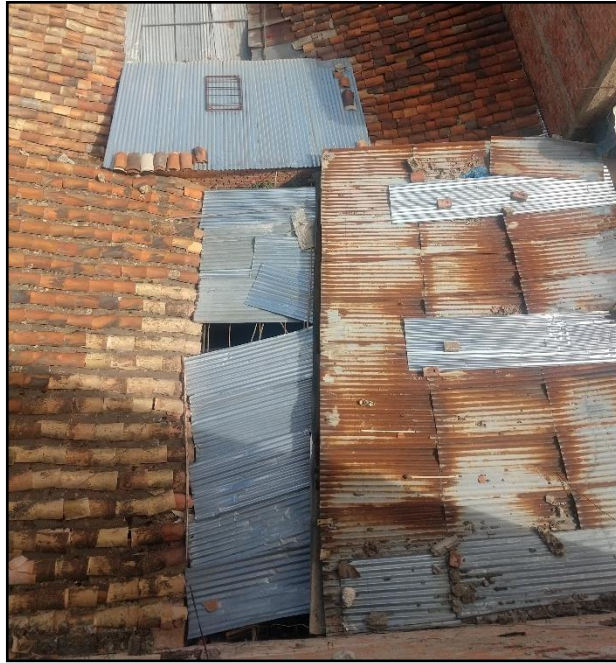
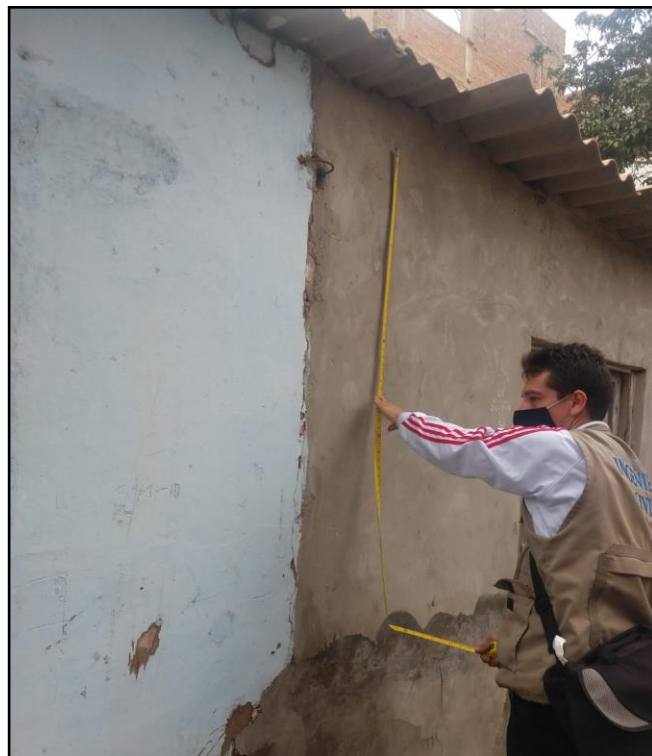
En trabajo de campo se pudo verificar que gran cantidad de residencias estudiadas exhiben cubiertas que no aseguren un desarrollo como diafragma rígido, pues la cobertura y las vigas de apoyo con los muros es simplemente descansada sin algún tipo de mecanismo que garantice el correcto arrostramiento, como esta detalla en la Figura N°46 y N°47.

Figura N°46: Cubierta inestable que no aseguran un comportamiento de diafragma rígido.

Figura N°47: Cubierta inestable que no aseguran un comportamiento de diafragma rígido.

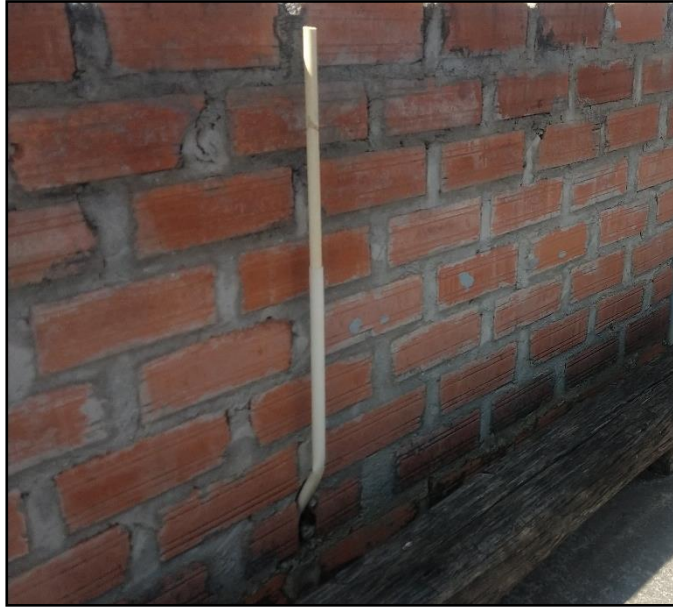
Se verifico que la mayoría de los domicilios estudiadas tienen muros de tabiquería no confinados y parapetos e cual se muestra en la FiguraN°49 y en la Figura N°50 se observa diferentes componentes no confinados por consiguiente inmueble y propensos de desplomarse en un evento sísmico.

Figura N°49: Elementos no estructurales

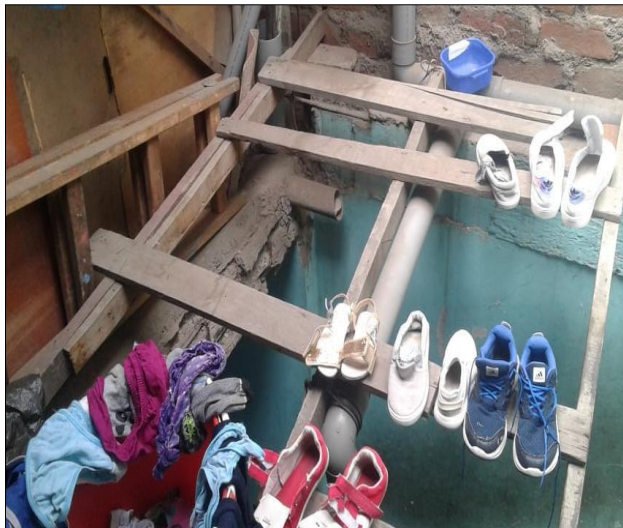
Figura N°50: Elementos precarios mal conectados a la estructura.

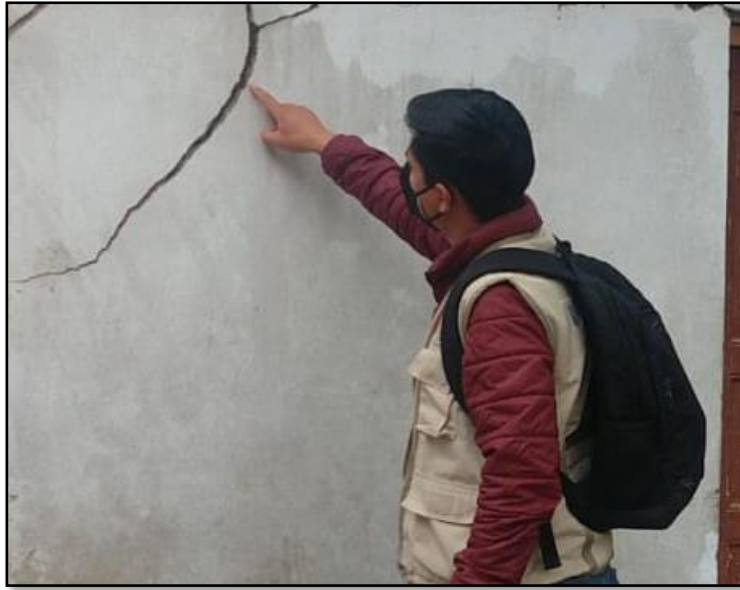
En el trabajo de campo se ha constatado que la mayoría de estas edificaciones analizadas se encuentran en bueno sus materiales que forman la estructura; pero lucen fracturas en las paredes, mínimas en algunos casos (menores a 2 milímetros) el cual se aprecia en la Figura N°52 y en raros casos considerables (2 a 3 milímetros) se visualiza en la Figura N°53.

Figura N°52: paredes con fisuras menores a 2 milímetros.

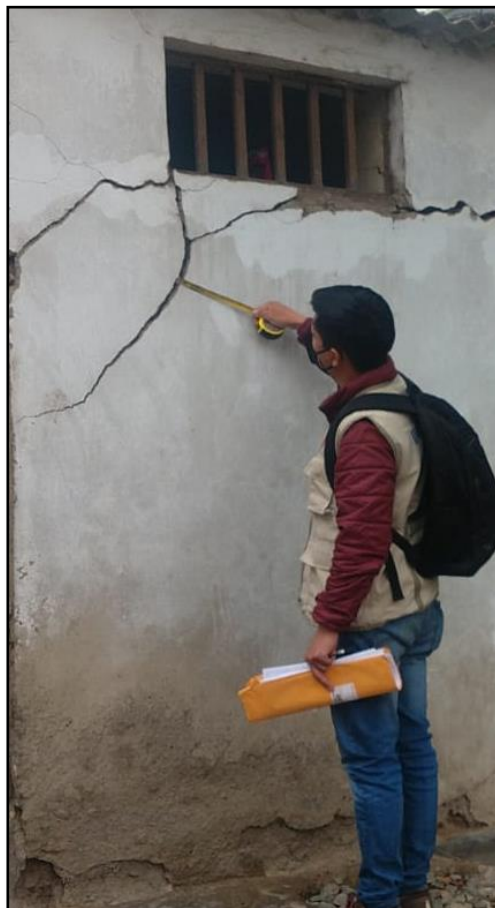
Figura N°53: paredes con fisuras entre 2 a 3 milímetros.

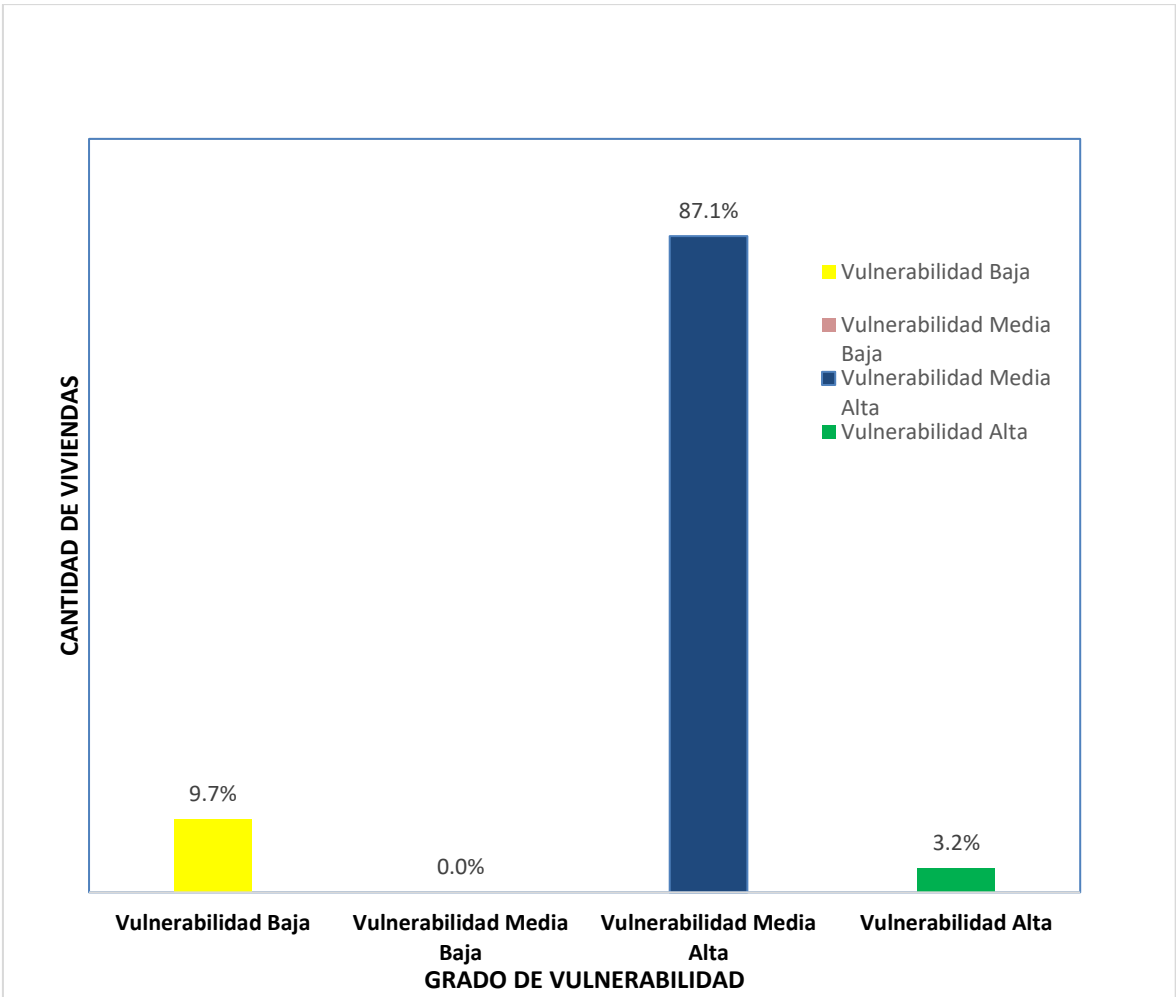
Figura N°56: Grado de vulnerabilidad presente en las viviendas autoconstruidas de albañilería, en La urbanización la Perla, distrito de Trujillo.

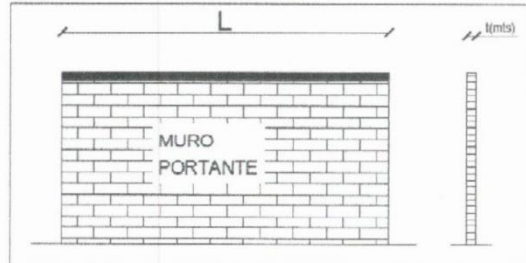
8. Distancia máxima entre muros o columnas.

- Longitud (L): 3.80 m
- Espesor (t): 0.13 m
- L/t: 29.23
- A. Si $L/t \leq 15$
- B. Si $15 < L/t \leq 18$
- C. Si $18 < L/t \leq 25$
- D. Si $25 < L/t$

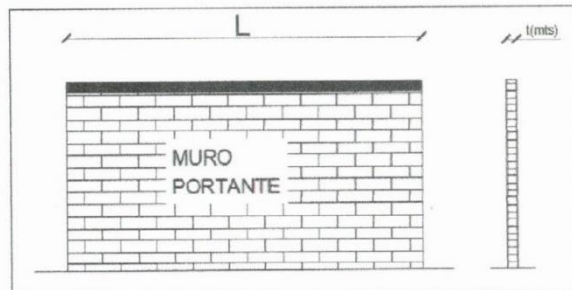
8. Distancia máxima entre muros o columnas.

- Longitud (L): 3.60
- Espesor (t): 0.13
- L/t: 27.69
- A. Si $L/t \leq 15$
- B. Si $15 < L/t \leq 18$
- C. Si $18 < L/t \leq 25$
- D. Si $25 < L/t$

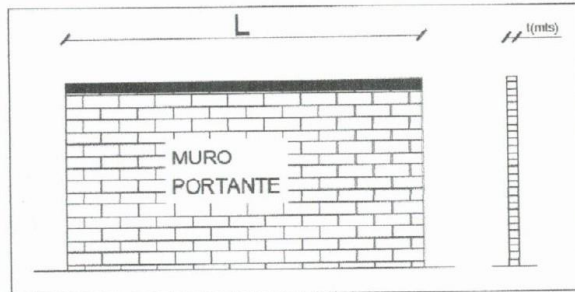
8. Distancia máxima entre muros o columnas.

- Longitud (L): 3.50
- Espesor (t): 0.13
- L/t: 26.92
- A. Si $L/t \leq 15$
- B. Si $15 < L/t \leq 18$
- C. Si $18 < L/t \leq 25$
- D. Si $25 < L/t$

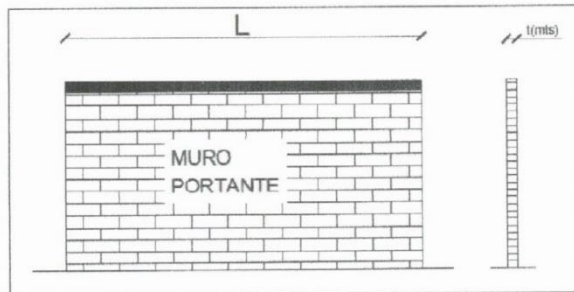
8. Distancia máxima entre muros o columnas.

- Longitud (L): 3.60 m
- Espesor (t): 0.13 m
- L/t : 27.69
- A. Si $L/t \leq 15$
- B. Si $15 < L/t \leq 18$
- C. Si $18 < L/t \leq 25$
- D. Si $25 < L/t$

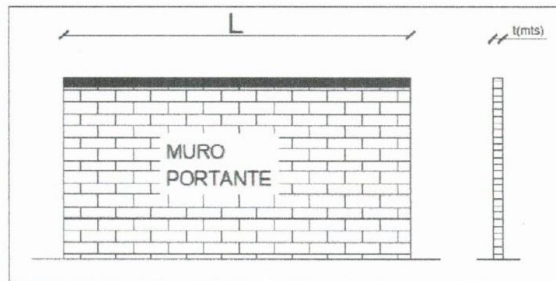
8. distancia máxima entre muros o columnas.

- Longitud (L): 3.60
- Espesor (t): 0.13
- L/t: 27.69
- A. Si $L/t \leq 15$
- B. Si $15 < L/t \leq 18$
- C. Si $18 < L/t \leq 25$
- D. Si $25 < L/t$

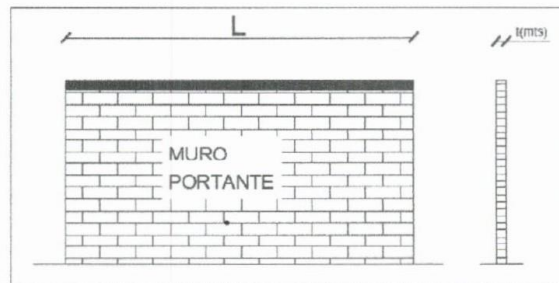
8. Distancia máxima entre muros o columnas.

- Longitud (L): 3.20
- Espesor (t): 0.13
- L/t: 24.62
- A. Si $L/t \leq 15$
- B. Si $15 < L/t \leq 18$
- C. Si $18 < L/t \leq 25$
- D. Si $25 < L/t$

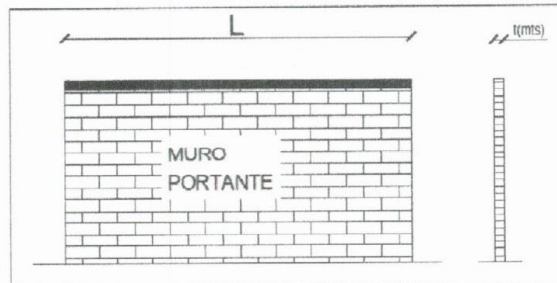
8. Distancia máxima entre muros o columnas.

- Longitud (L): 3.6
- Espesor (t): 0.13
- L/t: 27.69
- A. Si $L/t \leq 15$
- B. Si $15 < L/t \leq 18$
- C. Si $18 < L/t \leq 25$
- D. Si $25 < L/t$

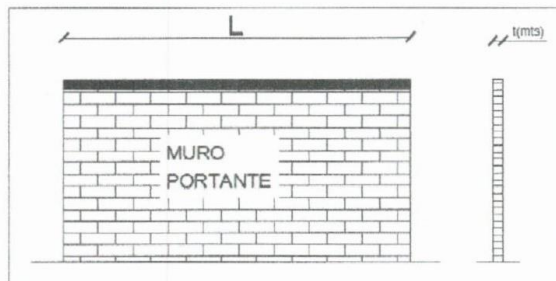
8. Distancia máxima entre muros o columnas.

- Longitud (L): 3.2
 - Espesor (t): 0.13
 - L/t: 24.61
- A. Si $L/t \leq 15$
 - B. Si $15 < L/t \leq 18$
 - C. Si $18 < L/t \leq 25$
 - D. Si $25 < L/t$

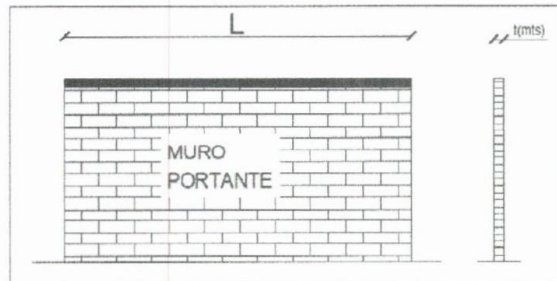
8. Distancia máxima entre muros o columnas.

- Longitud (L): 3.2 m
- Espesor (t): 0.13
- L/t: 24.61
- A. Si $L/t \leq 15$
- B. Si $15 < L/t \leq 18$
- C. Si $18 < L/t \leq 25$
- D. Si $25 < L/t$

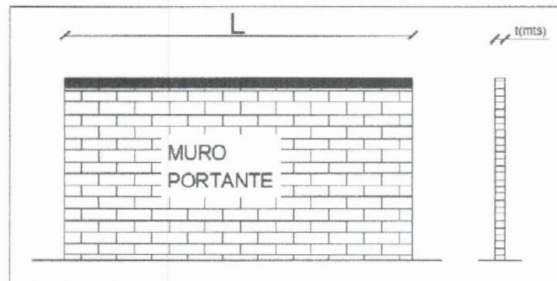
8. Distancia máxima entre muros o columnas.

- Longitud (L): 3.50
- Espesor (t): 0.13
- L/t: 26.92
- A. Si $L/t \leq 15$
- B. Si $15 < L/t \leq 18$
- C. Si $18 < L/t \leq 25$
- D. Si $25 < L/t$

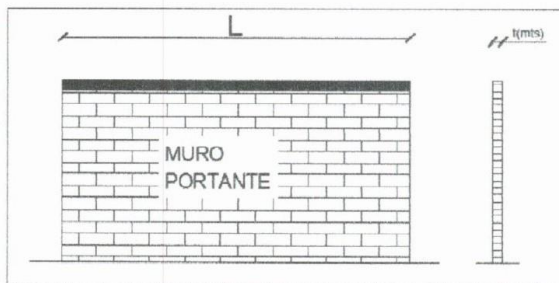
8. Distancia máxima entre muros o columnas.

- Longitud (L): 2.40
- Espesor (t): 0.13
- L/t: 26.15
- A. Si $L/t \leq 15$
- B. Si $15 < L/t \leq 18$
- C. Si $18 < L/t \leq 25$
- D. Si $25 < L/t$

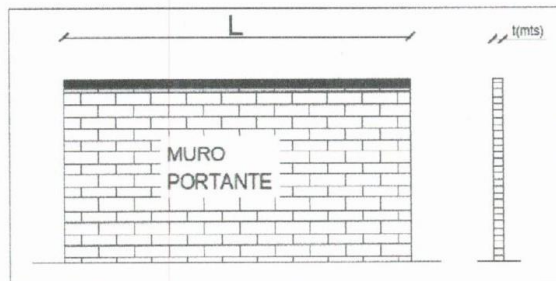
8. Distancia máxima entre muros o columnas.

- Longitud (L): 3.55
- Espesor (t): 0.13
- L/t: 27.31
- A. Si $L/t \leq 15$
- B. Si $15 < L/t \leq 18$
- C. Si $18 < L/t \leq 25$
- D. Si $25 < L/t$
