UNIVERSIDAD CÉSAR VALLEJO

“Evaluación estructural y propuesta de reforzamiento del templo San
Andres Apostol - Atuncolla – Puno – 2021”

TESIS PARA OBTENER EL TITULO PROFESIONAL DE INGENIERO CIVIL

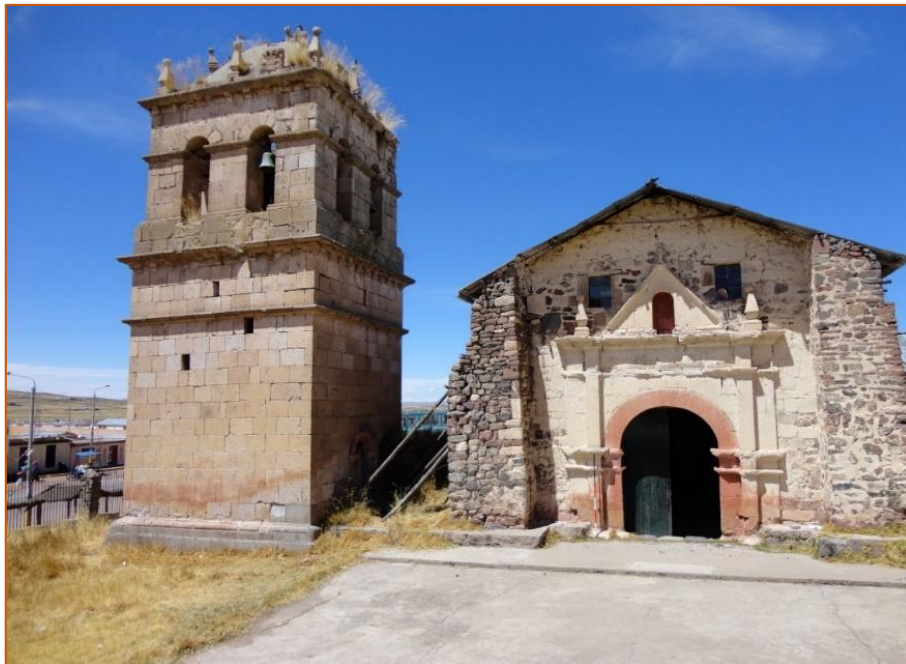
Figura 15: Vista del templo San Andrés Apóstol de Atuncolla

El templo San Andrés de Atuncolla Corresponde a un templo virreinal del primer período de construcciones virreinales, o período fundacional.

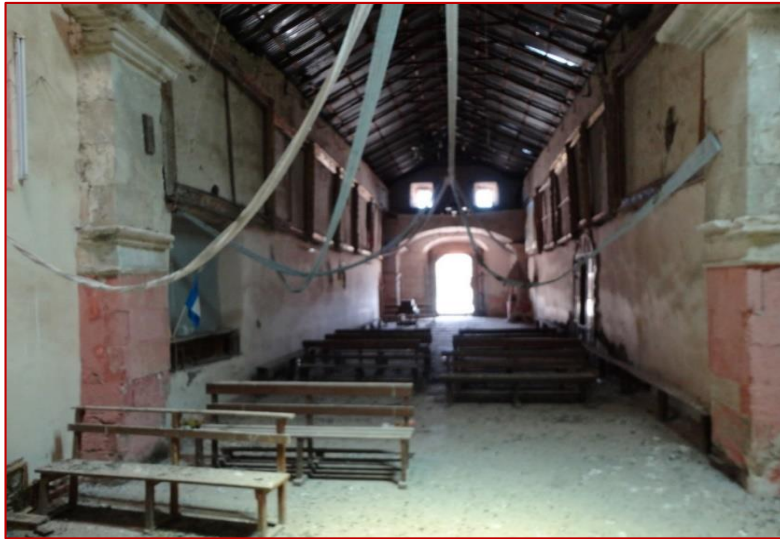
Figura 16: Vista completa de la Nave templo San Andrés

Estructura de una sola nave (planta gótica –Isabelina), muy alargada. Techo de par y nudillo y cobertura de calamina. En el muro de la epístola, se ubica la puerta que comunica con el baptisterio; en el muro del evangelio, en la zona intermedia se ubica una puerta al exterior, tapiada y convertida en un altar.

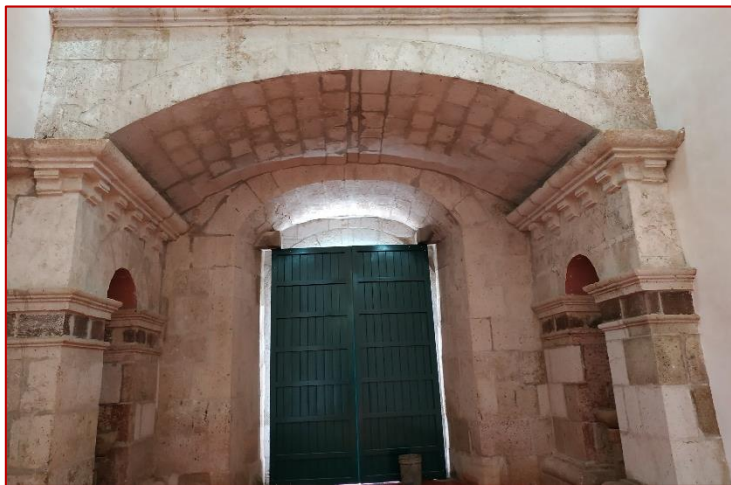
Figura 19: Vista del sotocoro

El sotocoro está definido por un arco rebajado que soporta el coro. Tanto al lado de la epístola como del evangelio, existen muros de mampostería de piedra labrada, con una hornacina central en arco de medio punto.

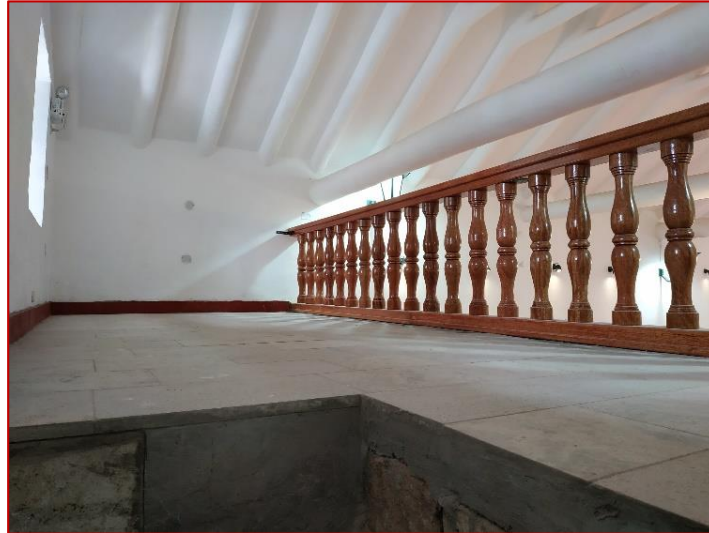
Figura 20: Vista del coro

El coro se encuentra definido por la proyección del sotocoro, el muro de los pies donde existen dos ventanas abocinadas y la parte superior de los muros de la epístola y el evangelio.

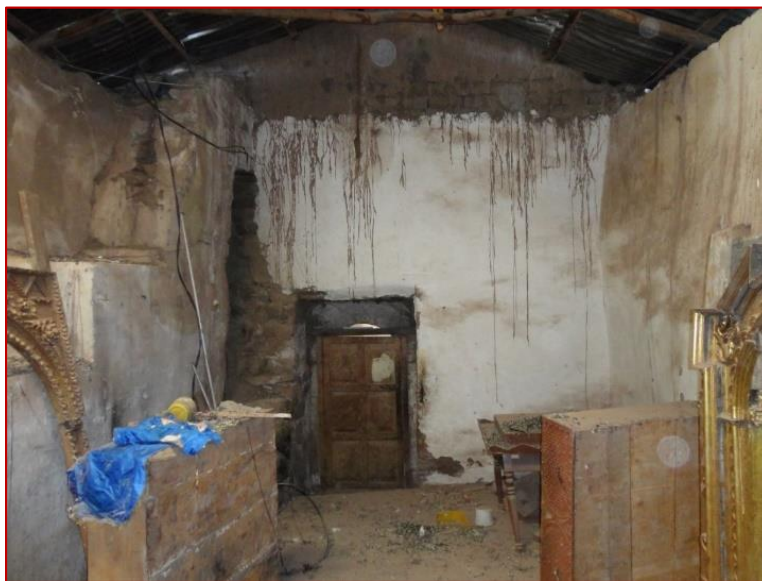
Figura 21: Vista interior Baptisterio

Ubicado al lado de la epístola, de planta rectangular, se comunica con la nave a través de una puerta en arco de medio punto.

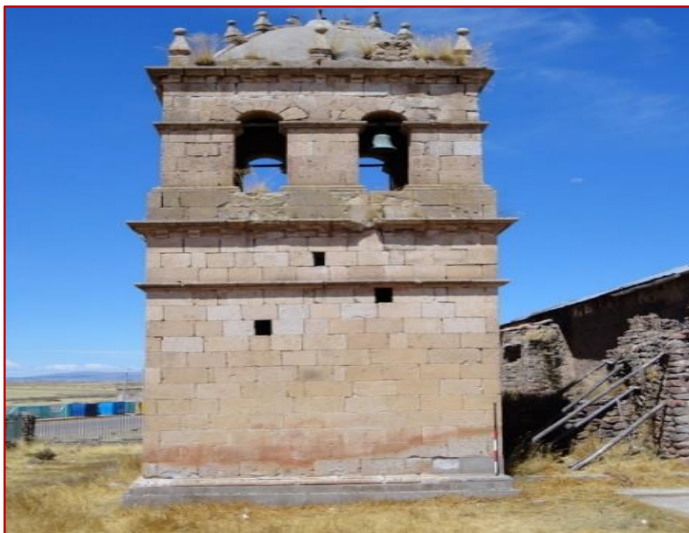
Figura 23: Vista de la torre

Torre exenta, ubicada al lado del evangelio. Es de planta cuadrada, con zócalo y dos cuerpos, es poco elevada y de apariencia maciza. Rematada por un cupulín de media naranja, coronado por una cruz.

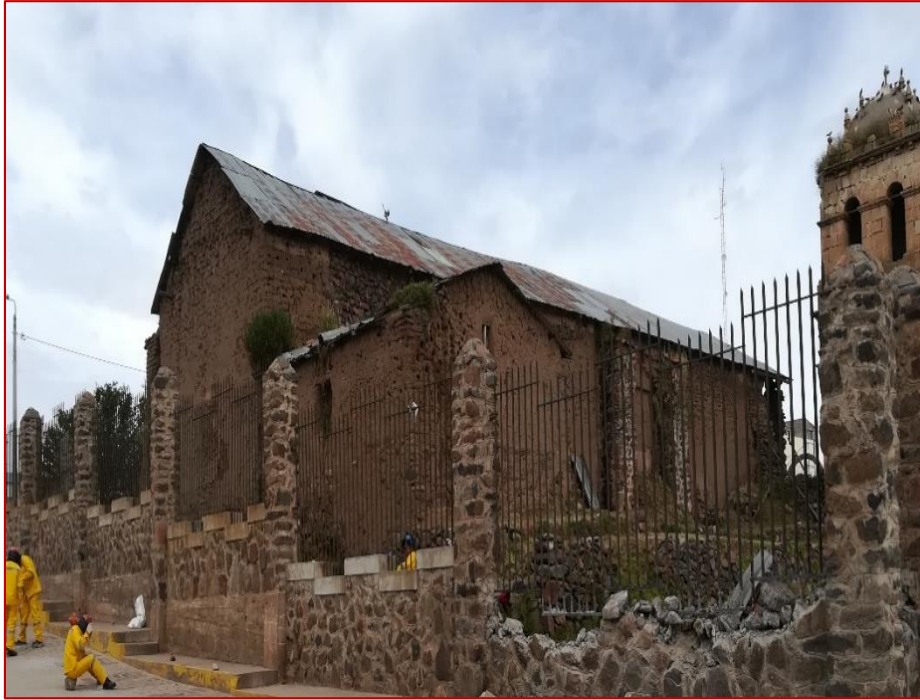
Exteriormente, los muros de la nave, se encuentran reforzados por contrafuertes de diferente factura y diseño, los que probablemente se hayan colocado en diferentes tiempos como solución a problemas de estabilidad de los muros.

Figura 24: Vista exterior de la nave

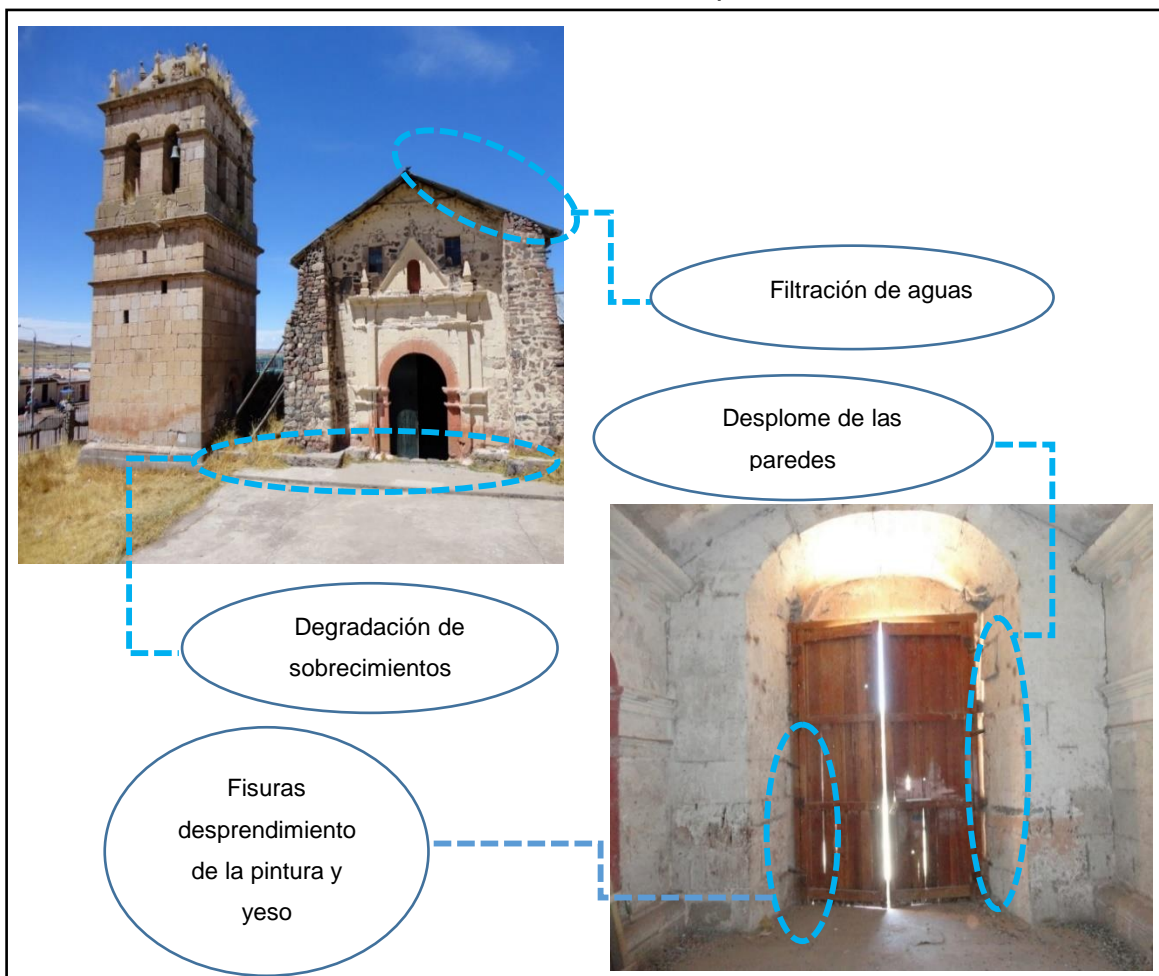
Figura 25:Patologías en fachada principal del Templo San Andrés Apóstol
Fuente: Elaboración propia

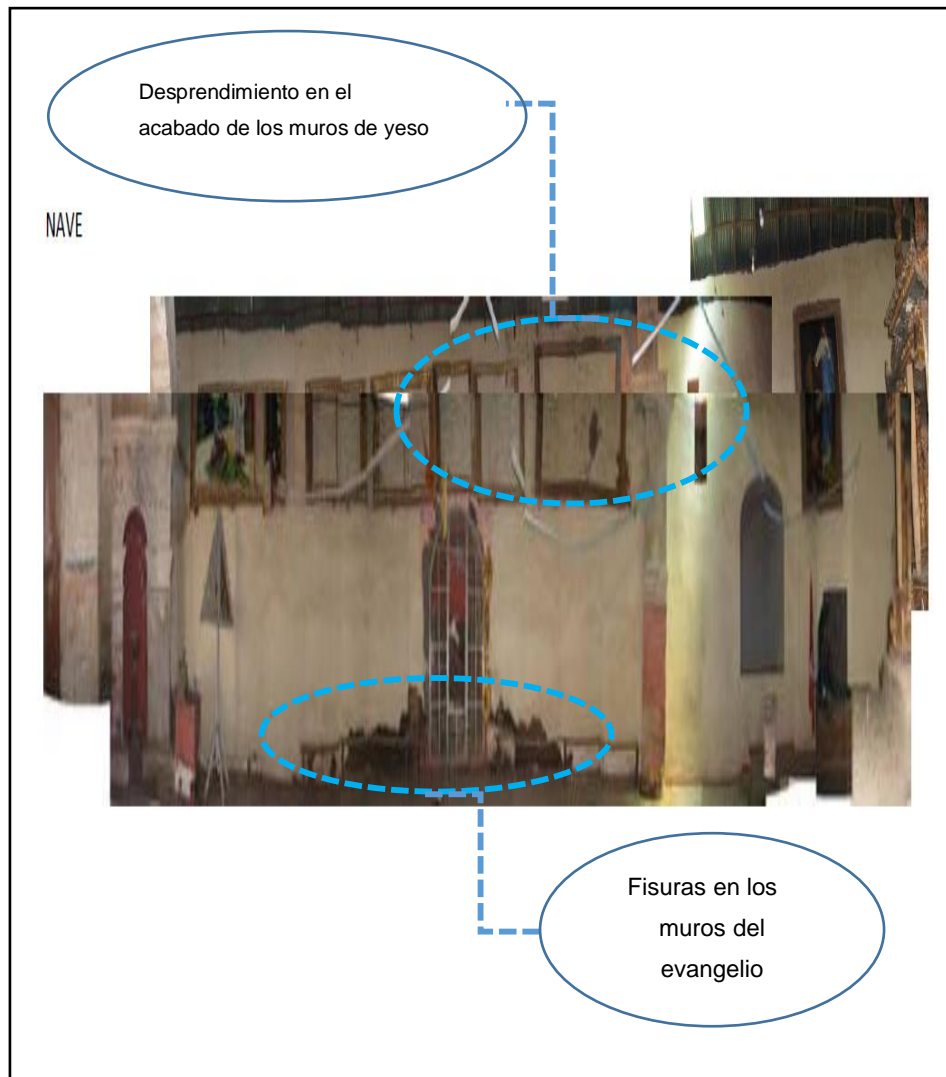
Figura 28: Patologías muro del evangelio - interior
Fuente: Elaboración Propia

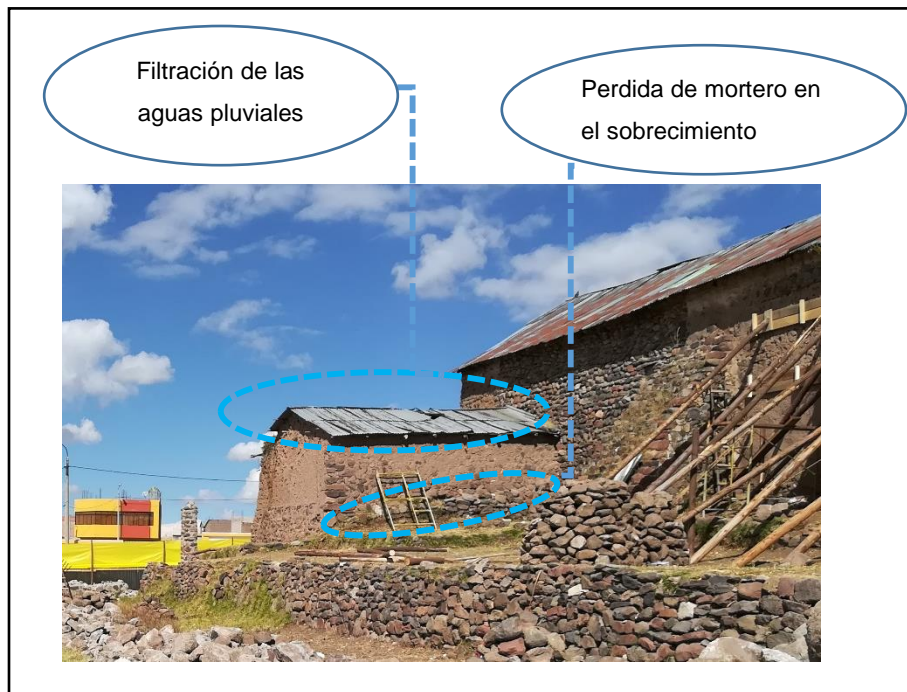
Figura 31: Patologías sacristía
Fuente: Elaboración Propia

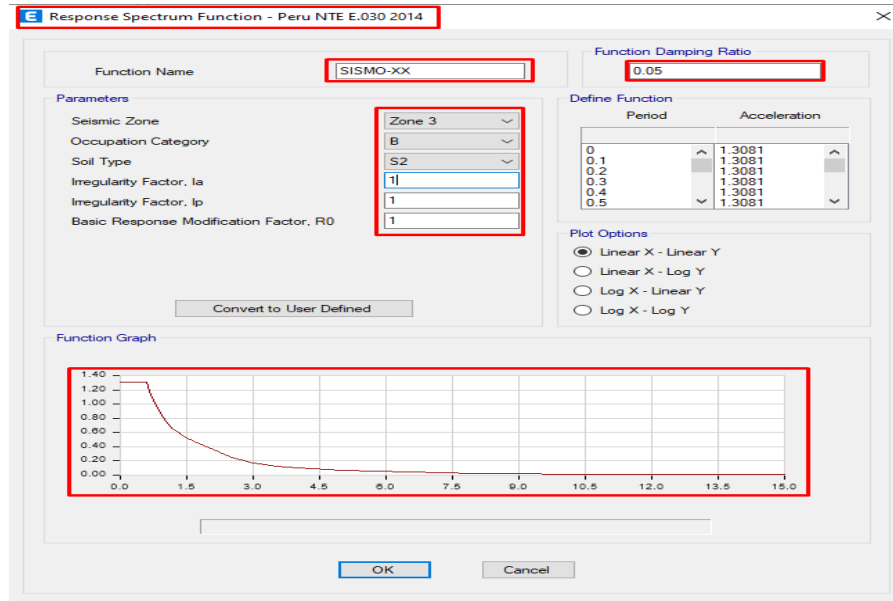
Para el modelo en estudio utilizaremos espectros de diseño de acuerdo con la normativa E.030.

Figura 38: Espectro de diseño en la dirección X-X
Fuente: Elaboración propia

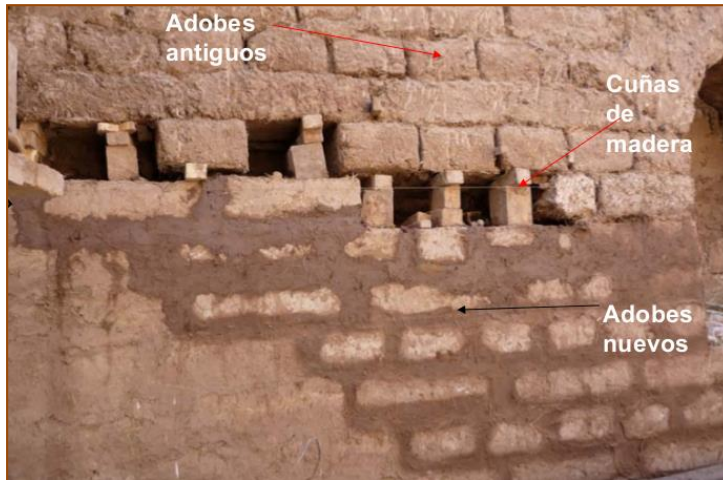
Figura 51: Reconstrucción de muros de adobe

Todos los muros mal acondicionados dentro de los 2,30 m del terreno terminado serán desmontados y se colocará una llave de madera rolliza de eucalipto de 6 pulgadas a esta altura. Esta estructura se coloca a cada lado de la pared, y los largueros externos están conectados a los largueros internos con vigas de madera seca de azulejos de 6 "x 6" como soportes. Las juntas entre los elementos que componen las llaves son de media madera, clavadas con clavos de 6 pulgadas y fijadas con alambre N° 8. También se colocó una estaca de madera de anclaje de 2 pulgadas x 0,75 m, clavado a la pared en la unión de la viga longitudinal y la viga transversal, con una profundidad de 0,6 m y se ató con alambre N° 8.

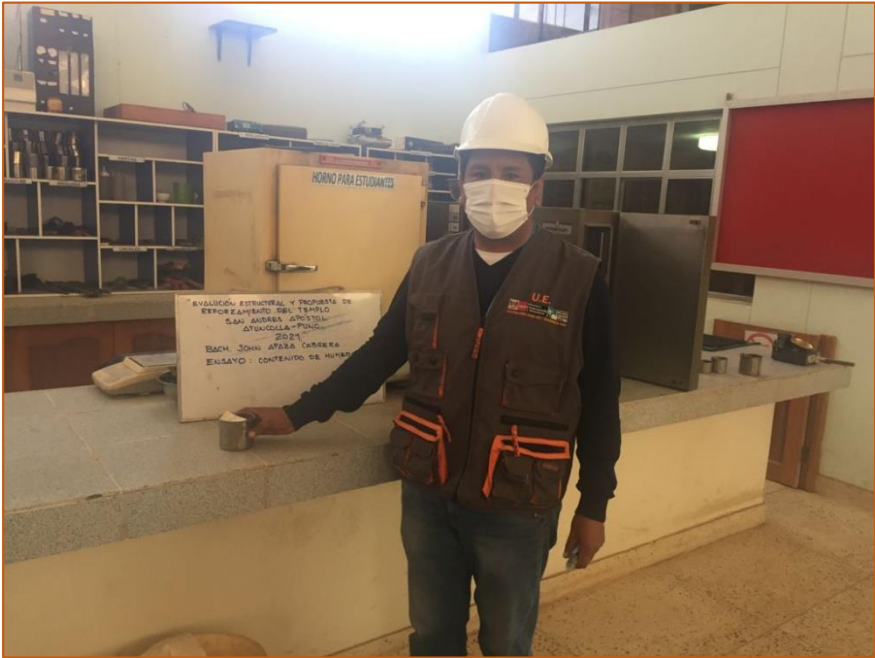
Fig. 1.- Contenido de humedad

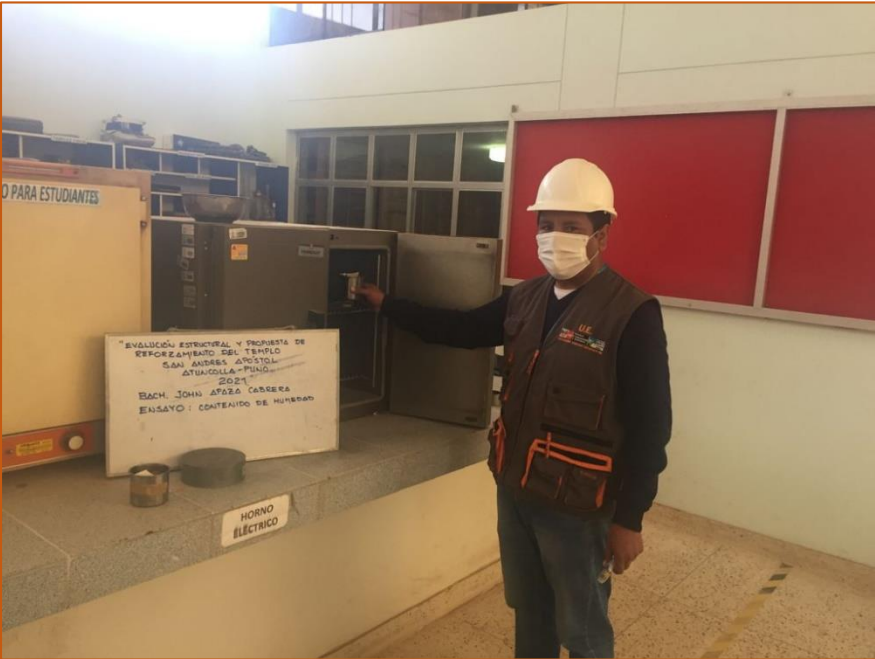
Fig. 2.- Contenido de humedad

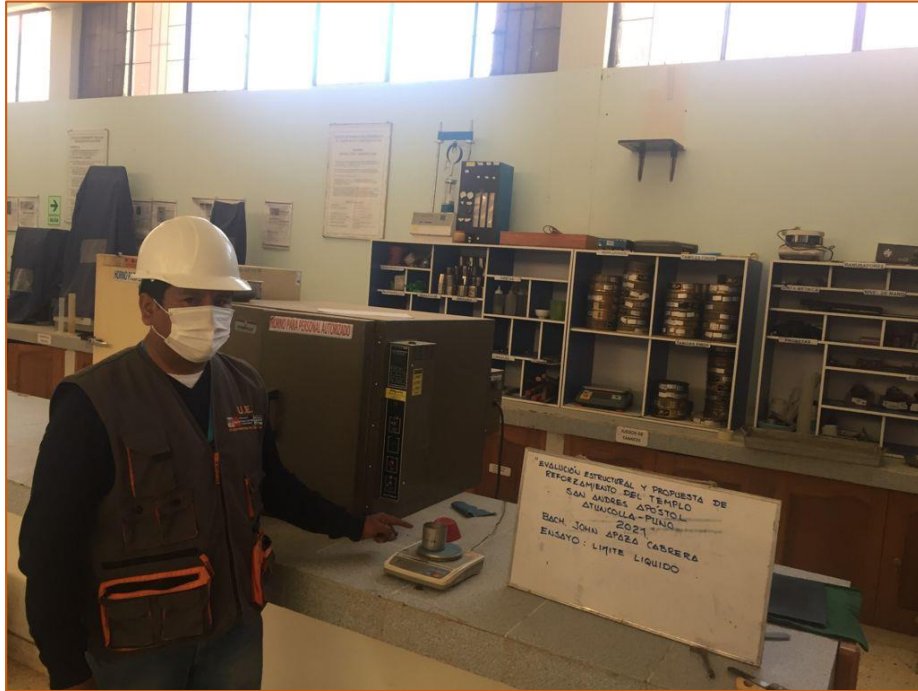
Fig. 3.- Limite Liquido

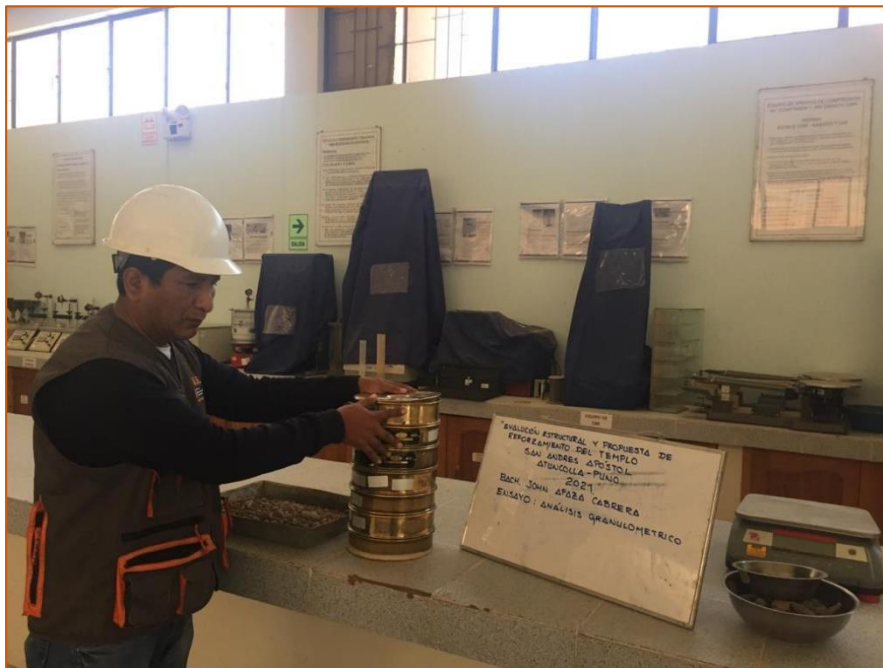
Fig. 4.- Análisis granulométrico

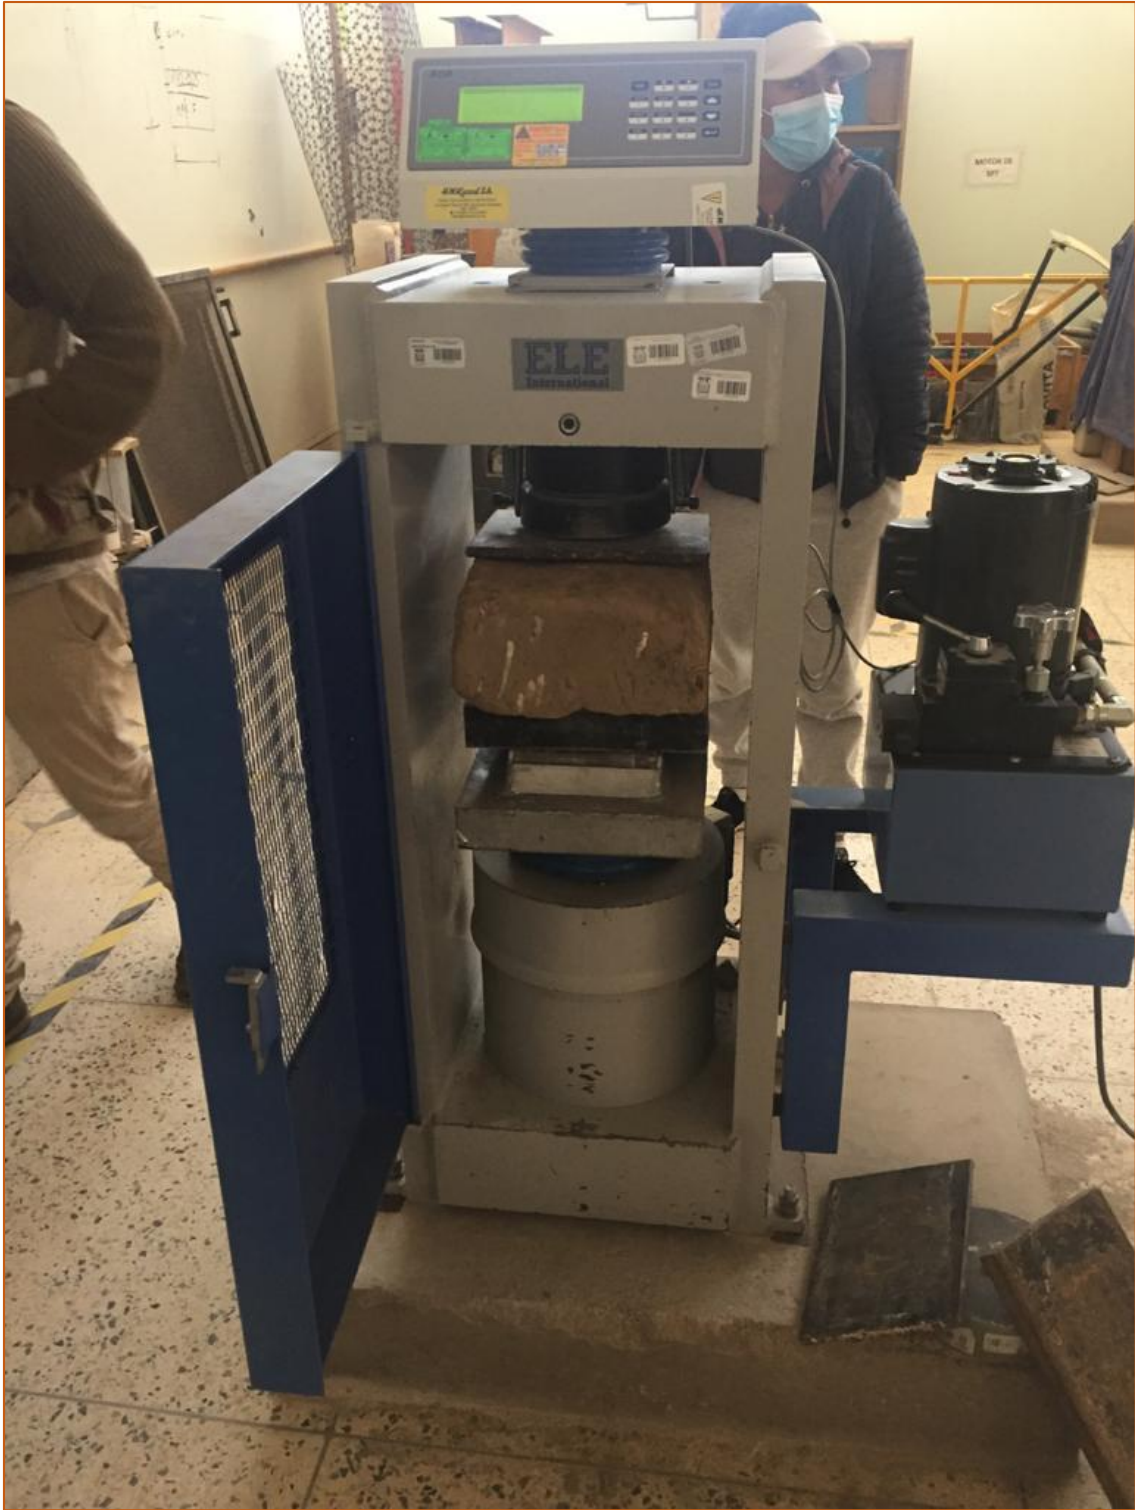
Fig. 5.- Ensayo a Compresión 1

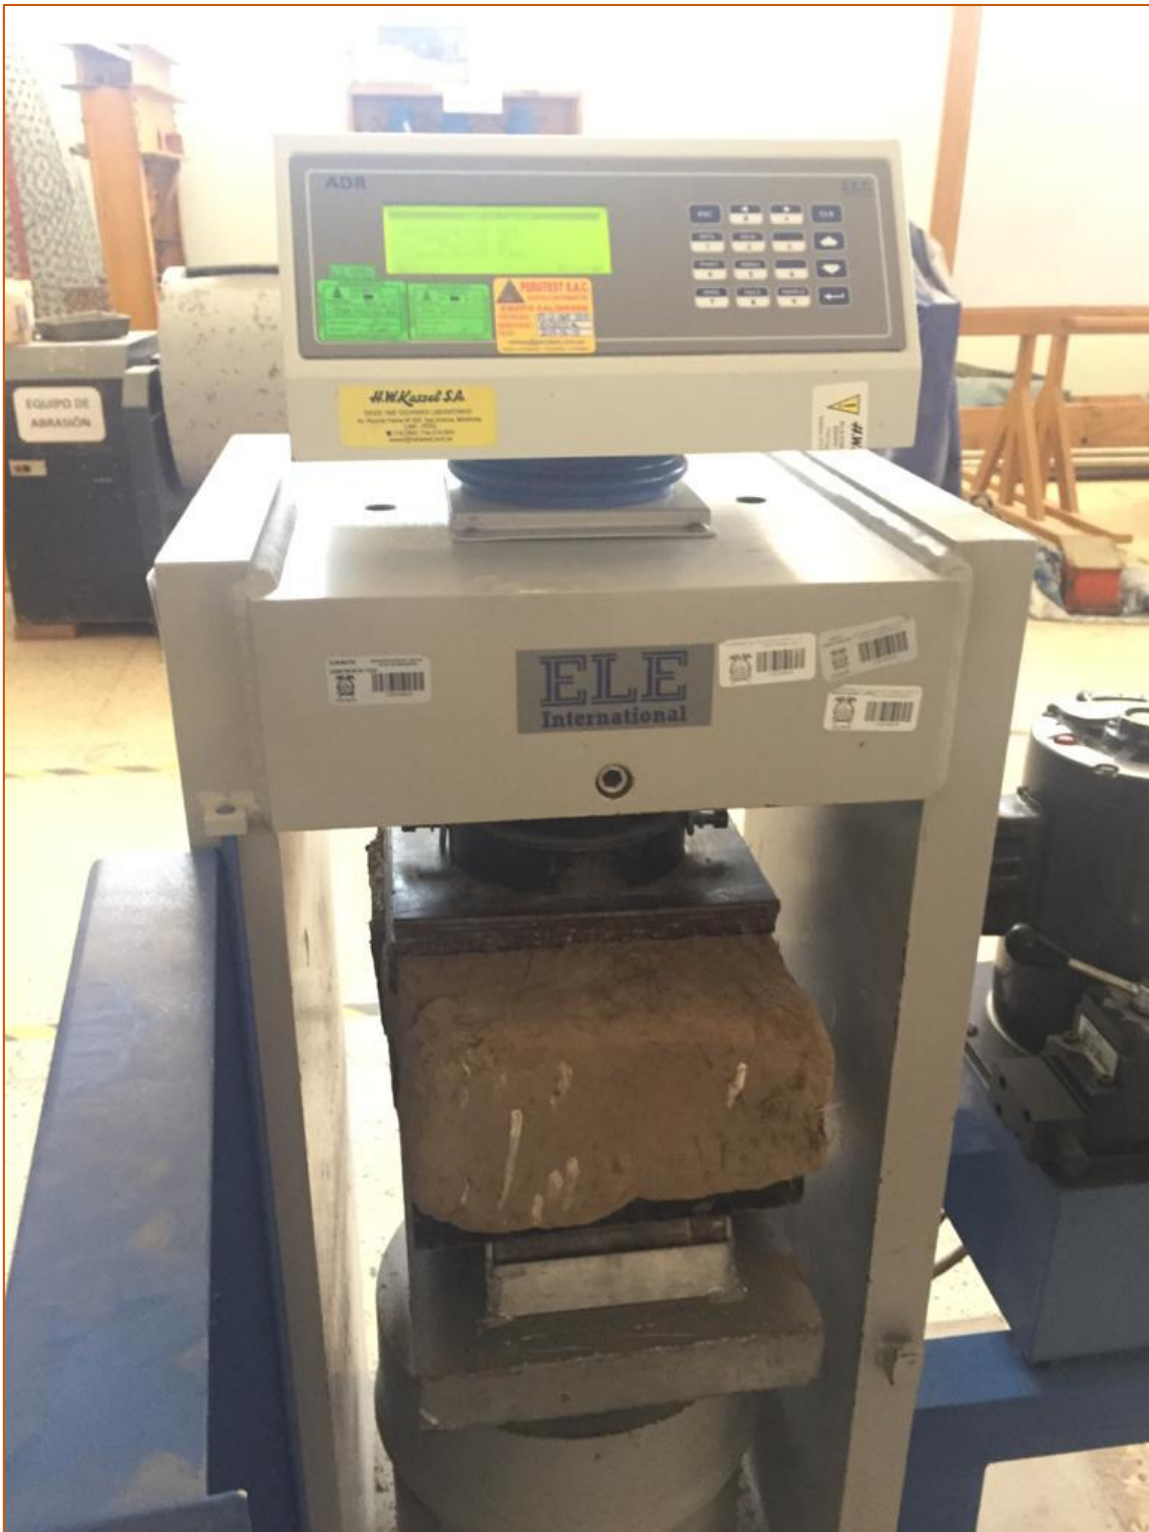
Fig. 6.- Ensayo a Compresión 2

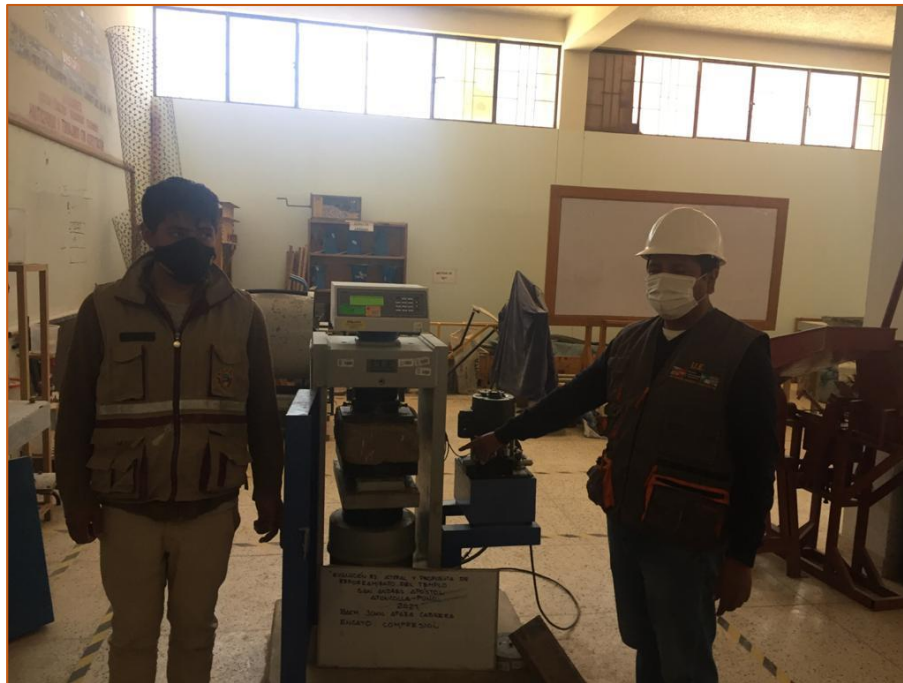
Fig. 7.- Ensayo a Compresión 4

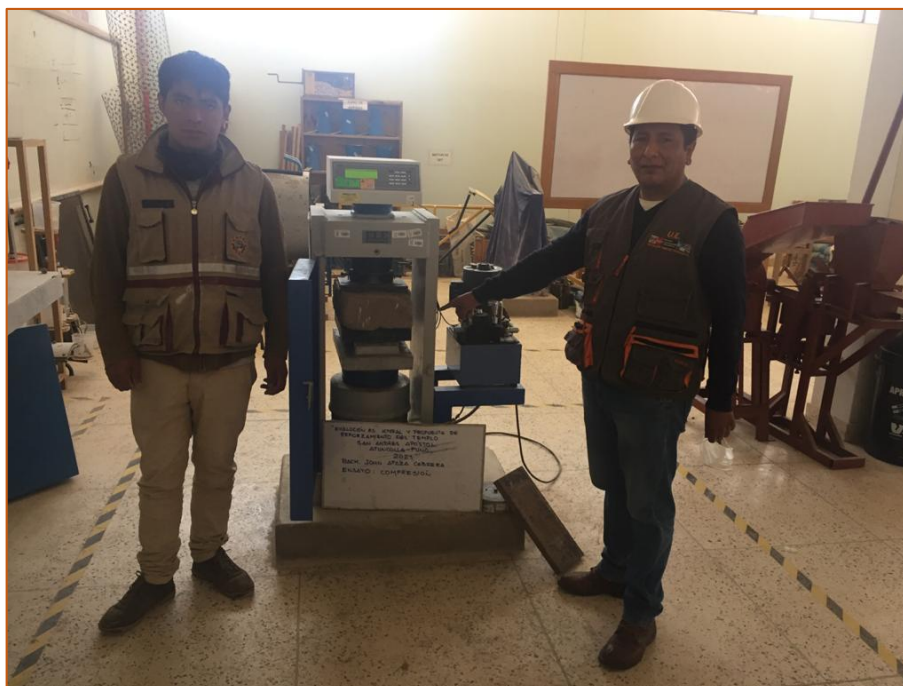
Fig. 8.- Ensayo a Compresión 5
