UNIVERSIDAD CÉSAR VALLEJO

FACULTAD DE INGENIERÍA Y ARQUITECTURA
ESCUELA PROFESIONAL DE INGENIERÍA CIVIL

“Vulnerabilidad sísmica para una propuesta de reforzamiento estructural del templo de San Felipe Caracoto - San Román - Puno, 2021”

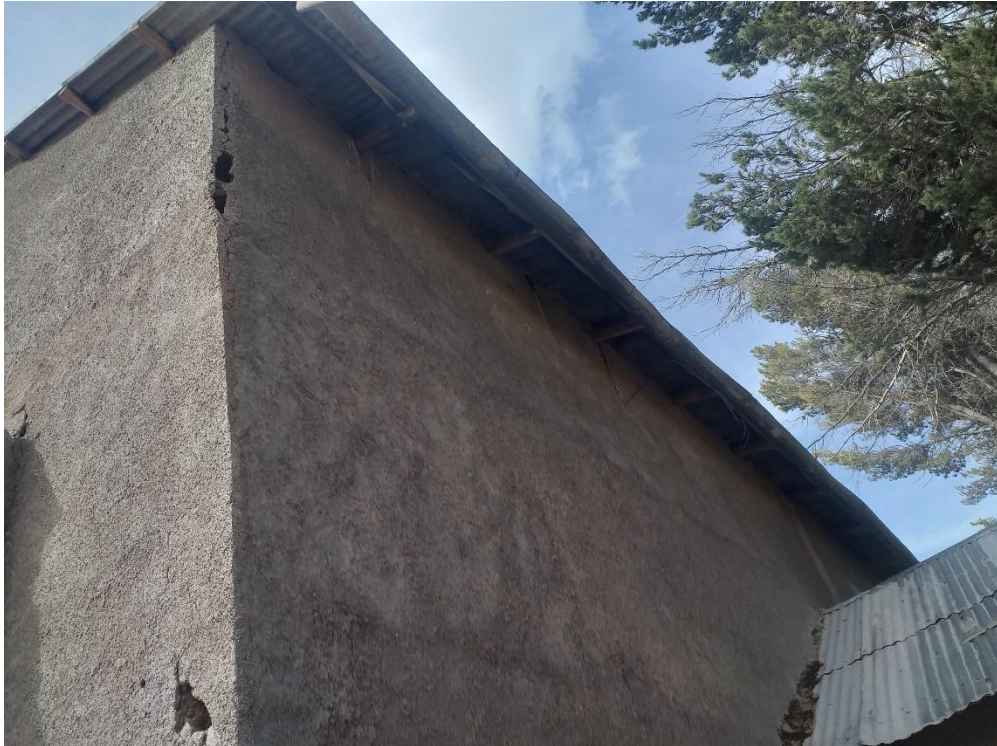
Figura 13: Falla de tracción en el encuentro de muros

Al realizar una inspección en el Templo se pudo observar que presenta falla por tracción como se observa en la siguiente imagen 13, el cual es ocasionado por los esfuerzos de tracción directa en el muro debido a que da arriostre al muro lateral.

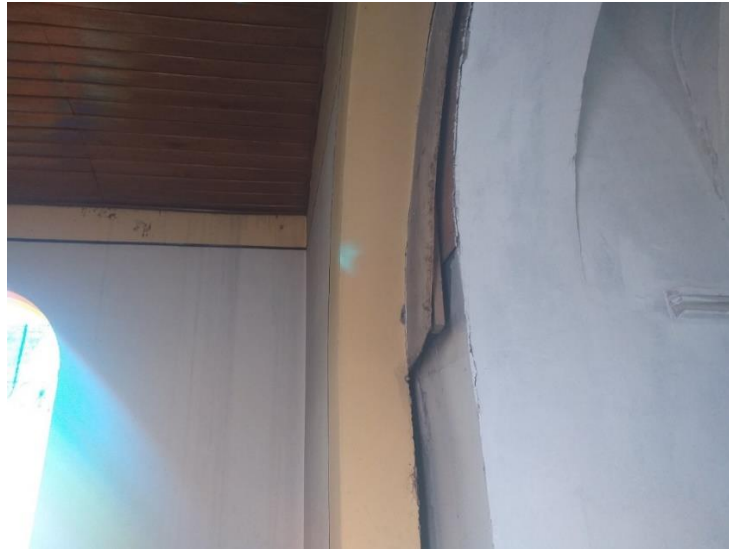
Figura 15: Posición de la Junta Sísmica

Incorrecta posición de la Junta sísmica

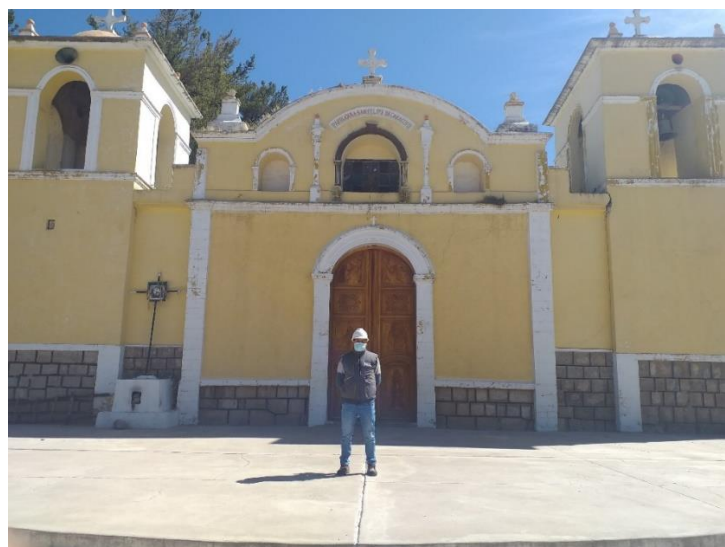
Figura 16: Fisuras en la tabiquería externa del Templo

Fisuras en el muro externo derecho

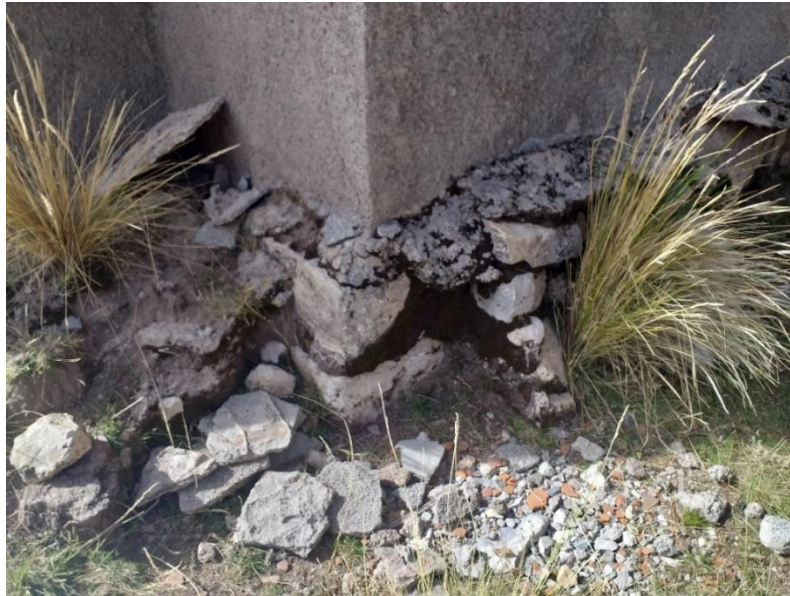
Figura 17: Erosión del Suelos en la cimentación

Erosión del Suelo en el cimiento corrido ubicado en la parte posterior del Tempo

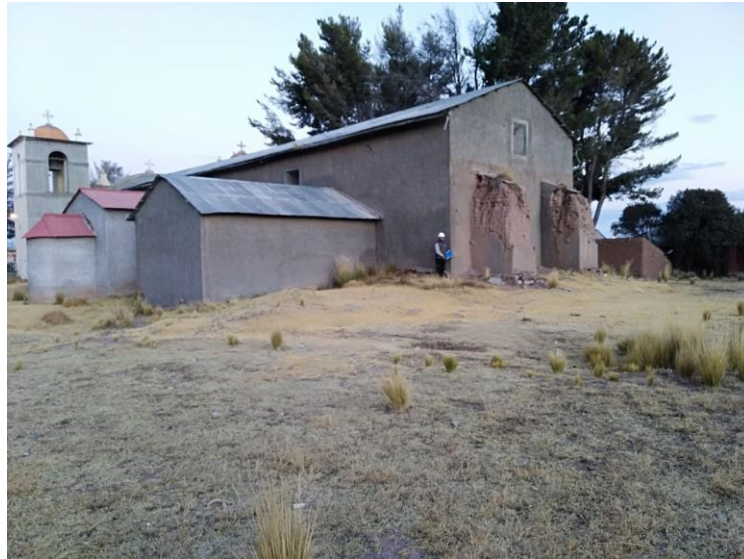
Figura 19: Erosión en los contrafuertes posteriores del Templo

Perención en el contrafuerte de adobe ubicada en la parte posterior del Templo

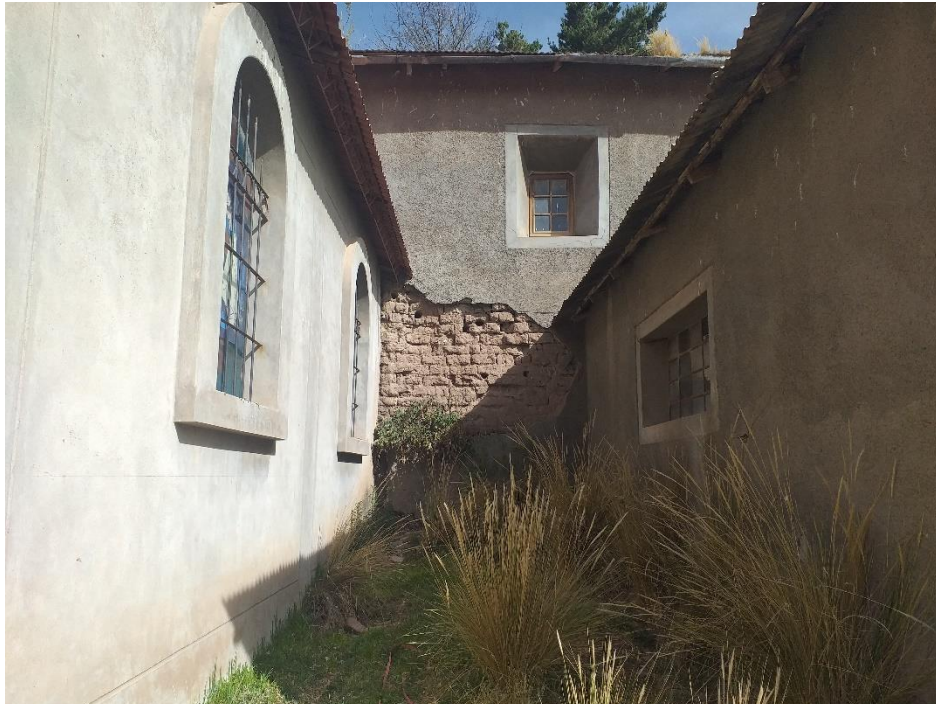
Figura 20: Muro estructural erosionado

Muro estructural erosionado y expuesto a la intemperie

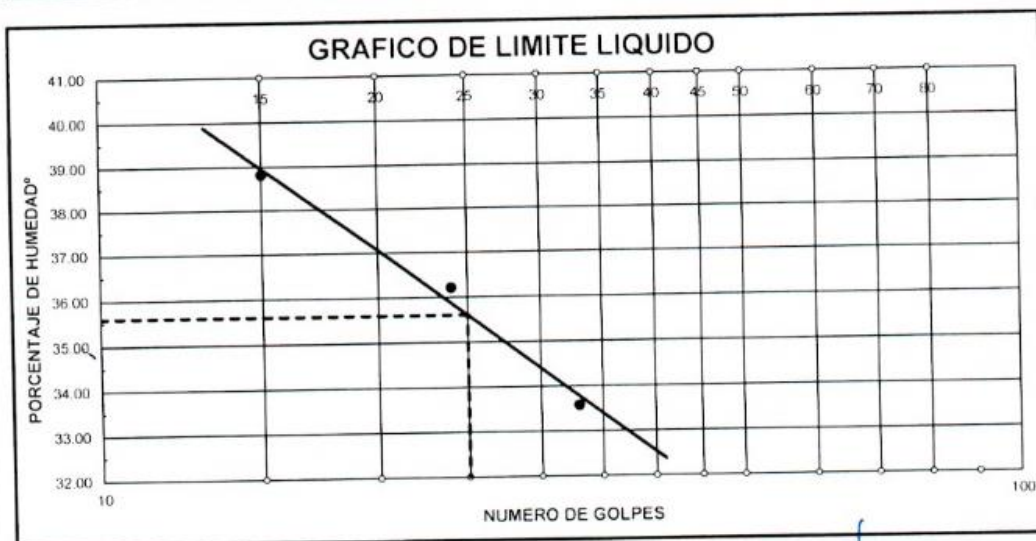
LIMITES DE CONSISTENCIA (ASTM D-424)

DESCRIPCION	LIMITE LIQUIDO				LIMITE PLASTICO	
	33	24	15		09T	12T
01. No. DE GOLPES	33	24	15			
02. TARRO No.	15	16	17		09T	12T
03. SUELO HUMEDO * TARRO g	25.65	29.06	29.25		14.14	15.24
04. SUELO SECO * TARRO g	22.02	24.32	24.22		12.25	13.26
05. PESO DEL AGUA g	3.63	4.74	5.03		1.89	1.98
06. PESO DEL TARRO g	11.21	11.23	11.26		4.26	4.28
07. PESO DEL SUELO SECO g	10.81	13.09	12.96		7.99	8.98
08. HUMEDAD %	33.58	36.21	38.81		23.65	22.05
L.L.= 35.60 % L.P.= 22.85 % I.P.= 12.75 %

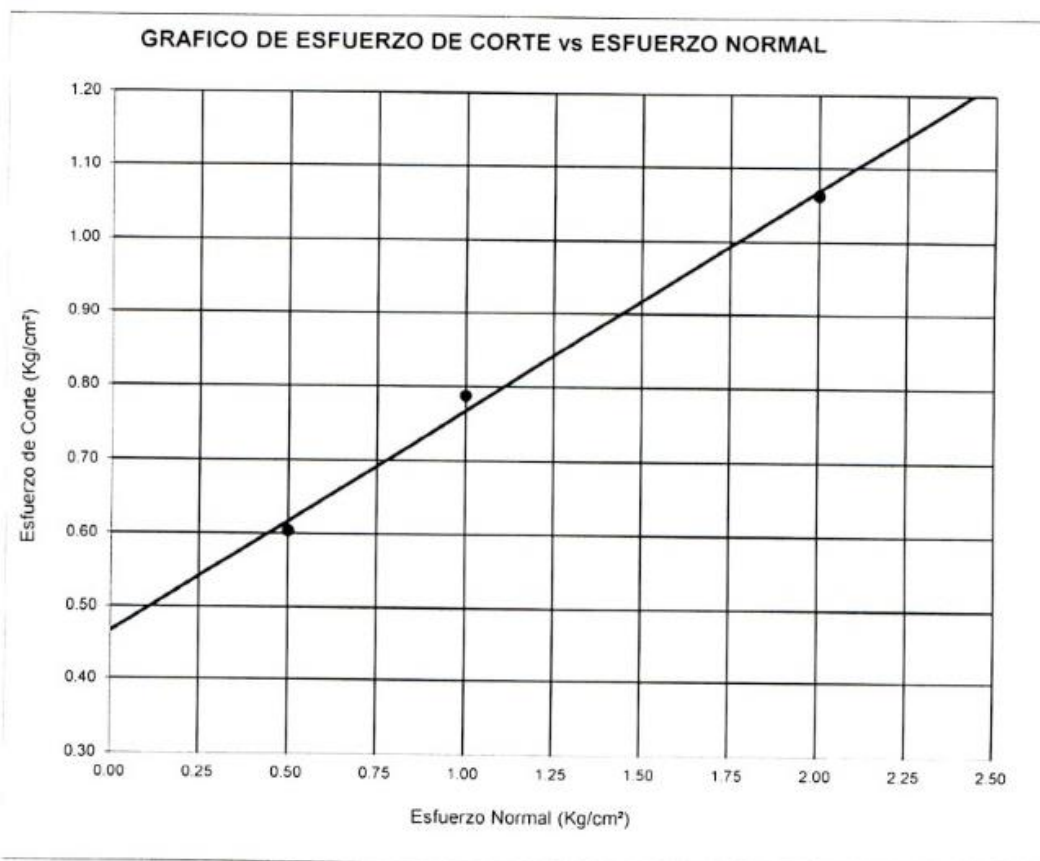
ENSAYO DE CORTE DIRECTO (ASTM D3080-98)

Especimen	I	II	III
Esfuerzo normal (Kg/cm²)	0.50	1.00	2.00
Esfuerzo de corte (Kgs/cm)	0.6035	0.7874	1.0619
Humedad (%)			
Densidad húmeda (grs/cm)

Resultados:	
Angulo de Fricción Interna:	16.76
Cohesión (Kgs/cm²):	0.466
