Mejoramiento del sistema de abastecimiento de agua potable y
alcantarillado del anexo, San Lorenzo, distrito de Rocchacc,
Chincheros, Apurimac, 2021

TESIS PARA OBTENER EL TÍTULO PROFESIONAL DE:

Ingeniero Civil

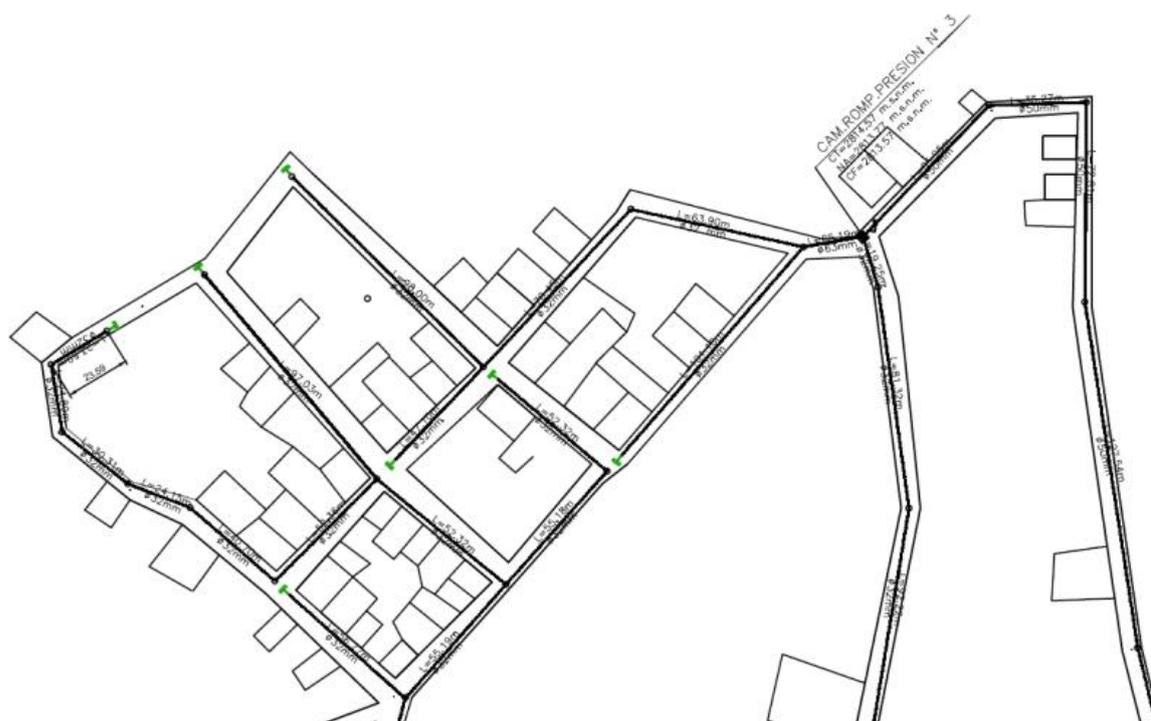
Figura 1 Distribución del sistema de agua potable del anexo San Lorenzo

Según la figura 1 el mejoramiento de la red de abastecimiento de agua potable y alcantarillado del anexo San Lorenzo de la jurisdicción de Rocchacc, Chincheros, Apurímac 2021 se puede lograr mediante el diseño de la estructura de alcantarillado y agua potable que abastezcan de manera continua y segura el agua a cada vivienda.

Según la figura 1 el mejoramiento de la estructura de abastecimiento de agua potable y alcantarillado del anexo San Lorenzo de la jurisdicción de Rocchacc, Chincheros, Apurímac 2021 se puede lograr mediante el diseño de la red de agua potable y alcantarillado que abastezcan de manera continua y segura el agua a cada vivienda concordando con Chupin y Moroz (2020) que indican que se requieren métodos de transporte de agua potable y aguas hervidas o residuales, la justificación de la ubicación de las tomas de agua, las instalaciones de tratamiento son relevantes y requieren una atención especial y un análisis técnico y económico y la justificación de las soluciones de diseño.

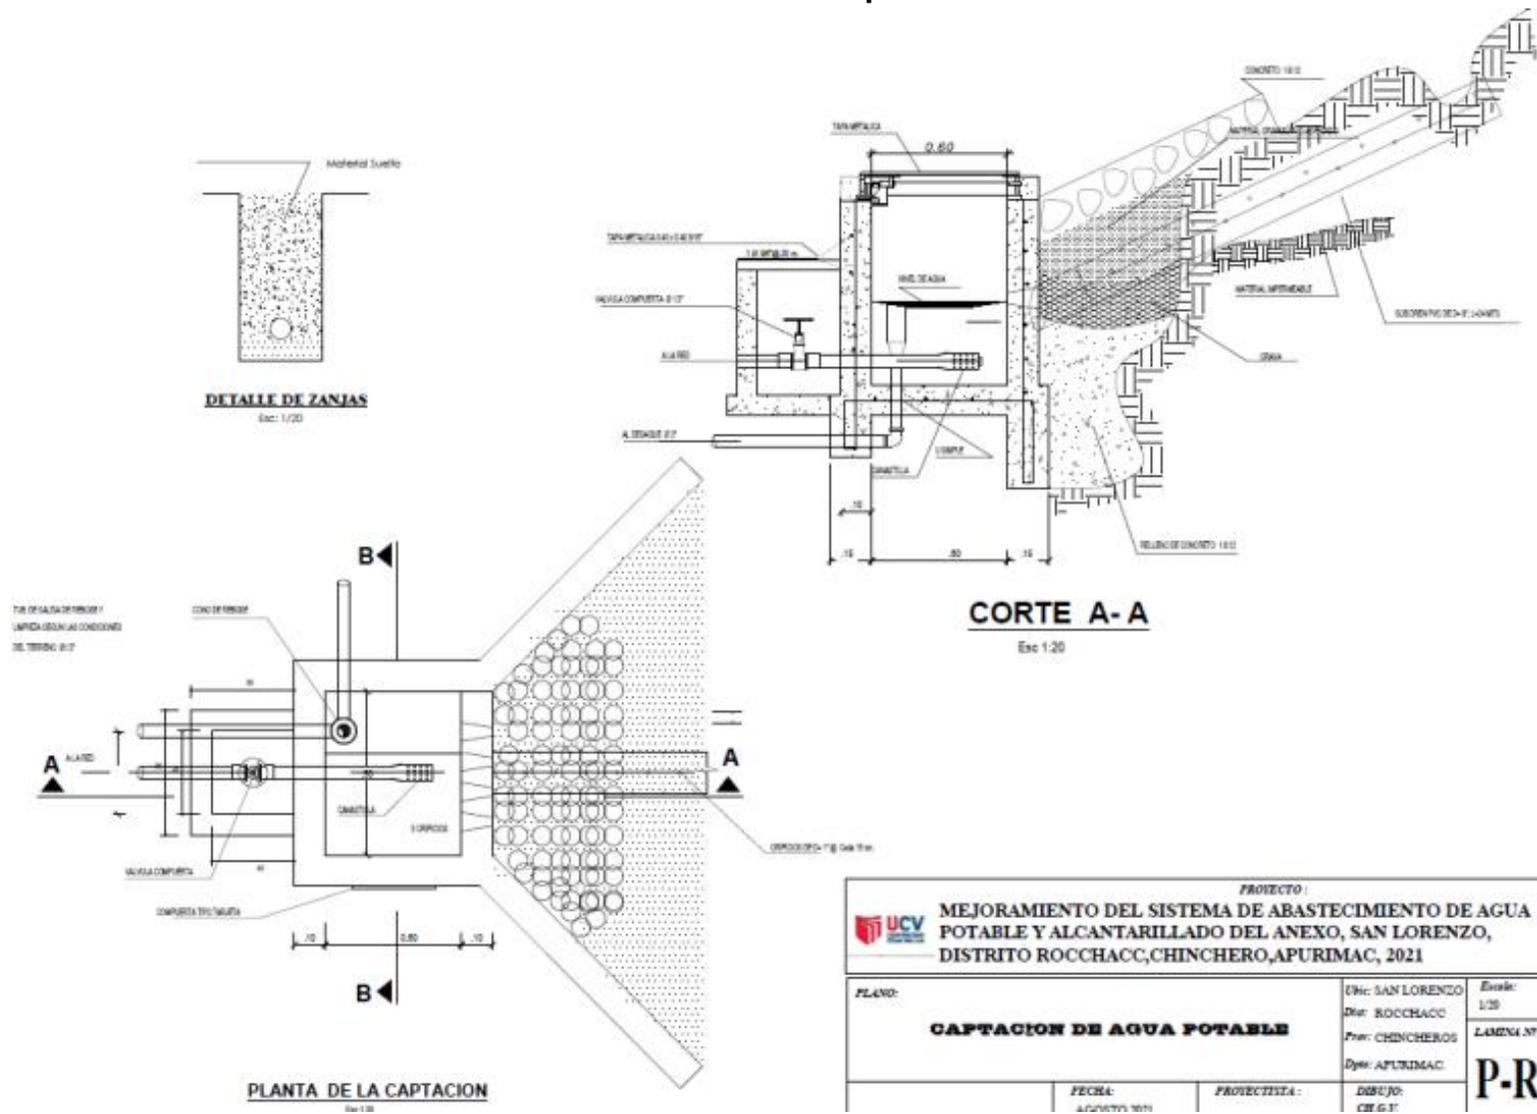
ANEXO 7: Plano de captación

PROYECTO: MEJORAMIENTO DEL SISTEMA DE ABASTECIMIENTO DE AGUA POTABLE Y ALCANTARILLADO DEL ANEXO, SAN LORENZO, DISTRITO ROCCHACC, CHINCHERO, APURIMAC, 2021		
PLANO: CAPTACION DE AGUA POTABLE	Uti: SAN LORENZO Dist: ROCCHACC Prov: CHINCHERO Dpto: APURIMAC	Escala: 1/20 LOMINA NT P-R
FECHA: 14/05/2021	PROYECTISTA:	DISEÑO: C.F.G.T.

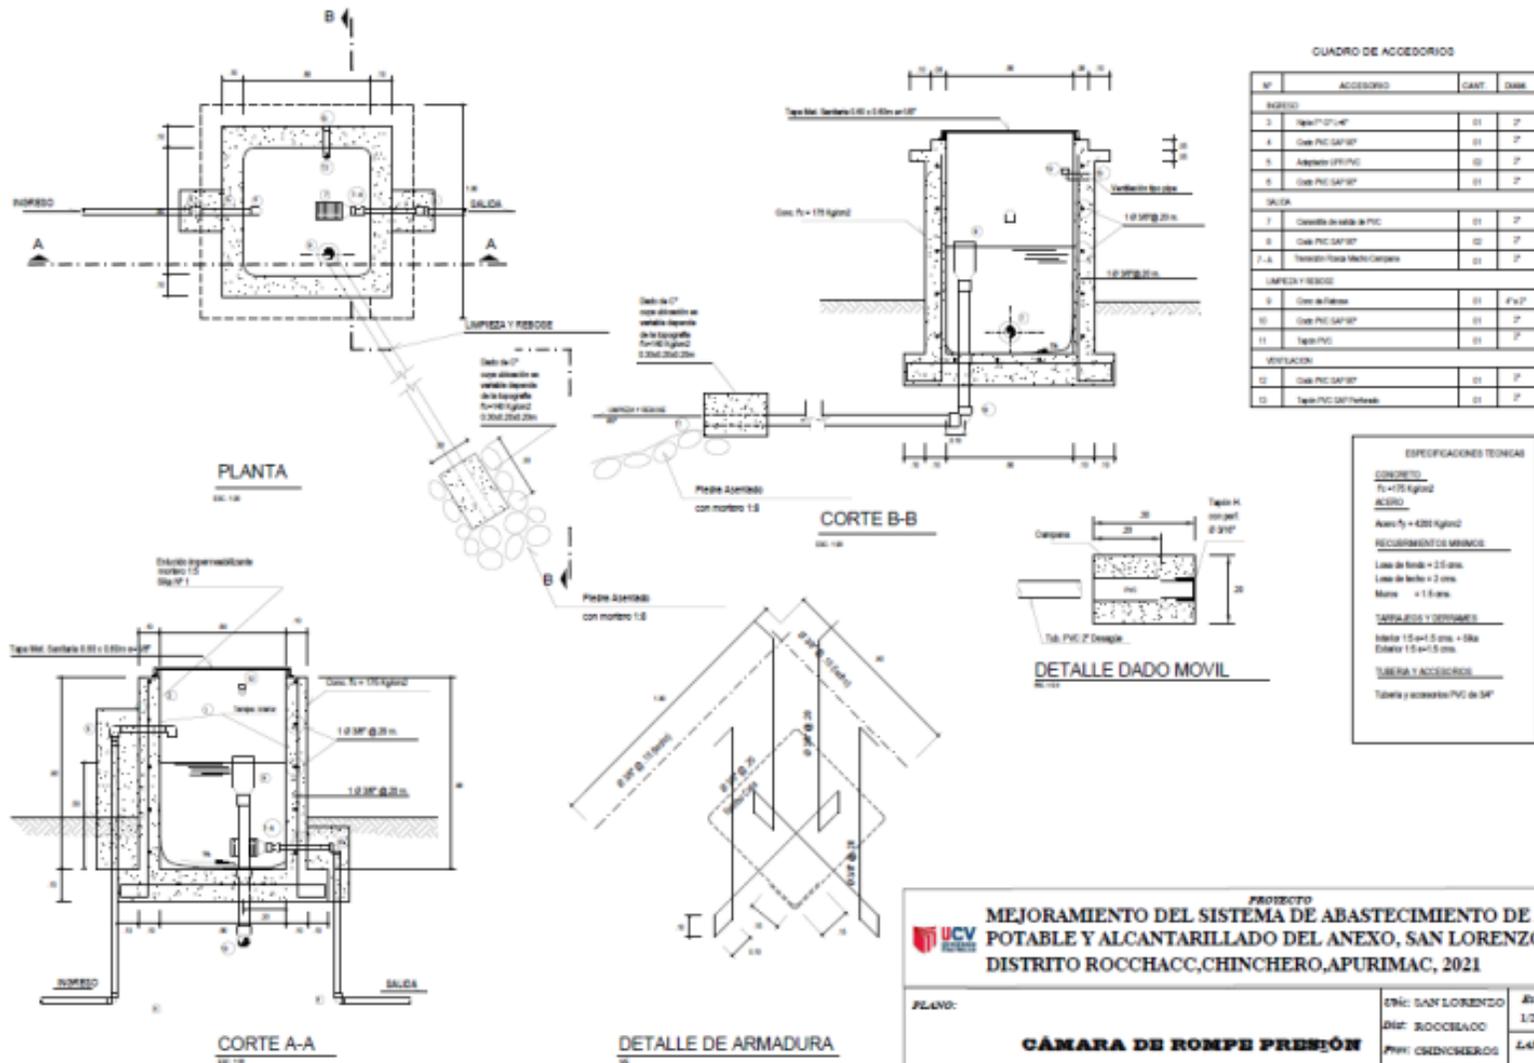
ANEXO 8: Plano de captación

PLANO:
CÁMARA DE ROMPE PRESIÓN
