UNIVERSIDAD CÉSAR VALLEJO

**Estudio de materialidad y perfil urbano de Ambientes Urbano
Monumentales. Caso: Parque de la Reserva en el Cercado de
Lima**

TESIS PARA OBTENER EL TÍTULO PROFESIONAL DE ARQUITECTO

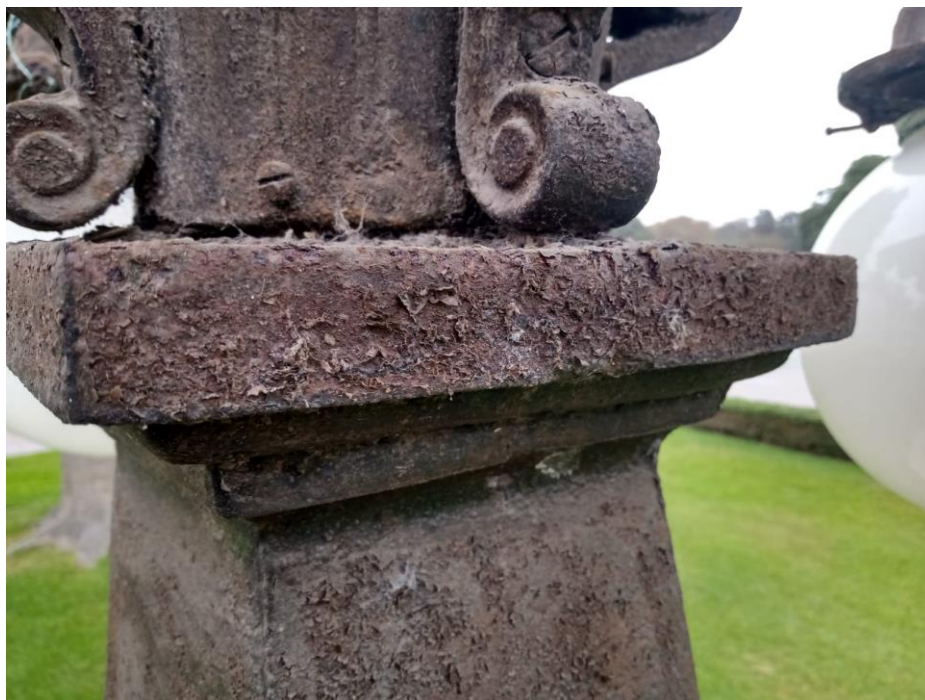
Fuste de farola de hierro ornamental oxidada

Nota. sin ninguna intervención previa. Foto. Miguel Acuña.

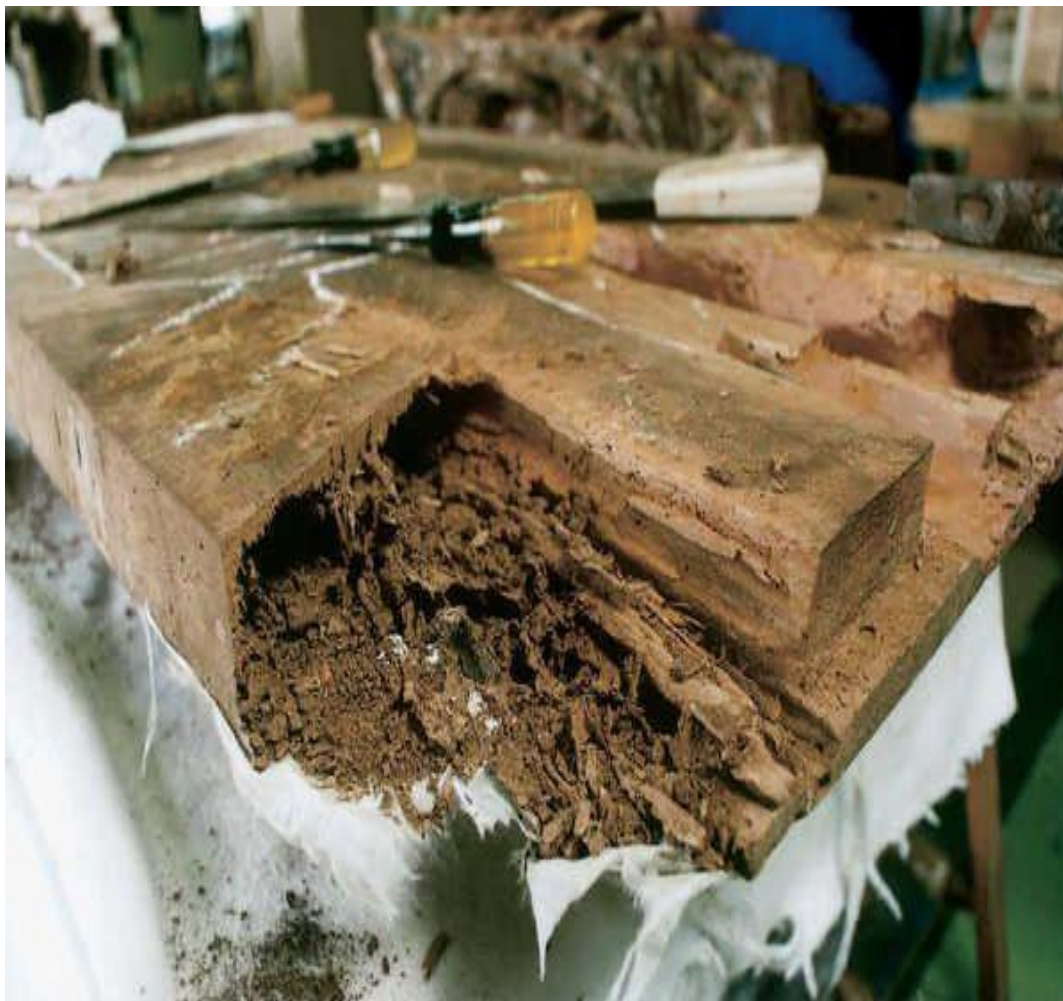
Madera consumida por insectos xilófagos

Nota. Se observa como la madera pierde su volumen y propiedades fuente.
<https://www.pinterest.com/pin/398639004502119838/>

Se les conoce como agentes bióticos, el más conocido son los insectos xilófagos o termitas. Sin embargo, no son los únicos, también, se pueden tomar en cuenta a pequeños roedores, hongos y bacterias que se alimentan o refugian en la madera (Broto, 2006). En la figura 19 el daño es total y se ve la pérdida del volumen.

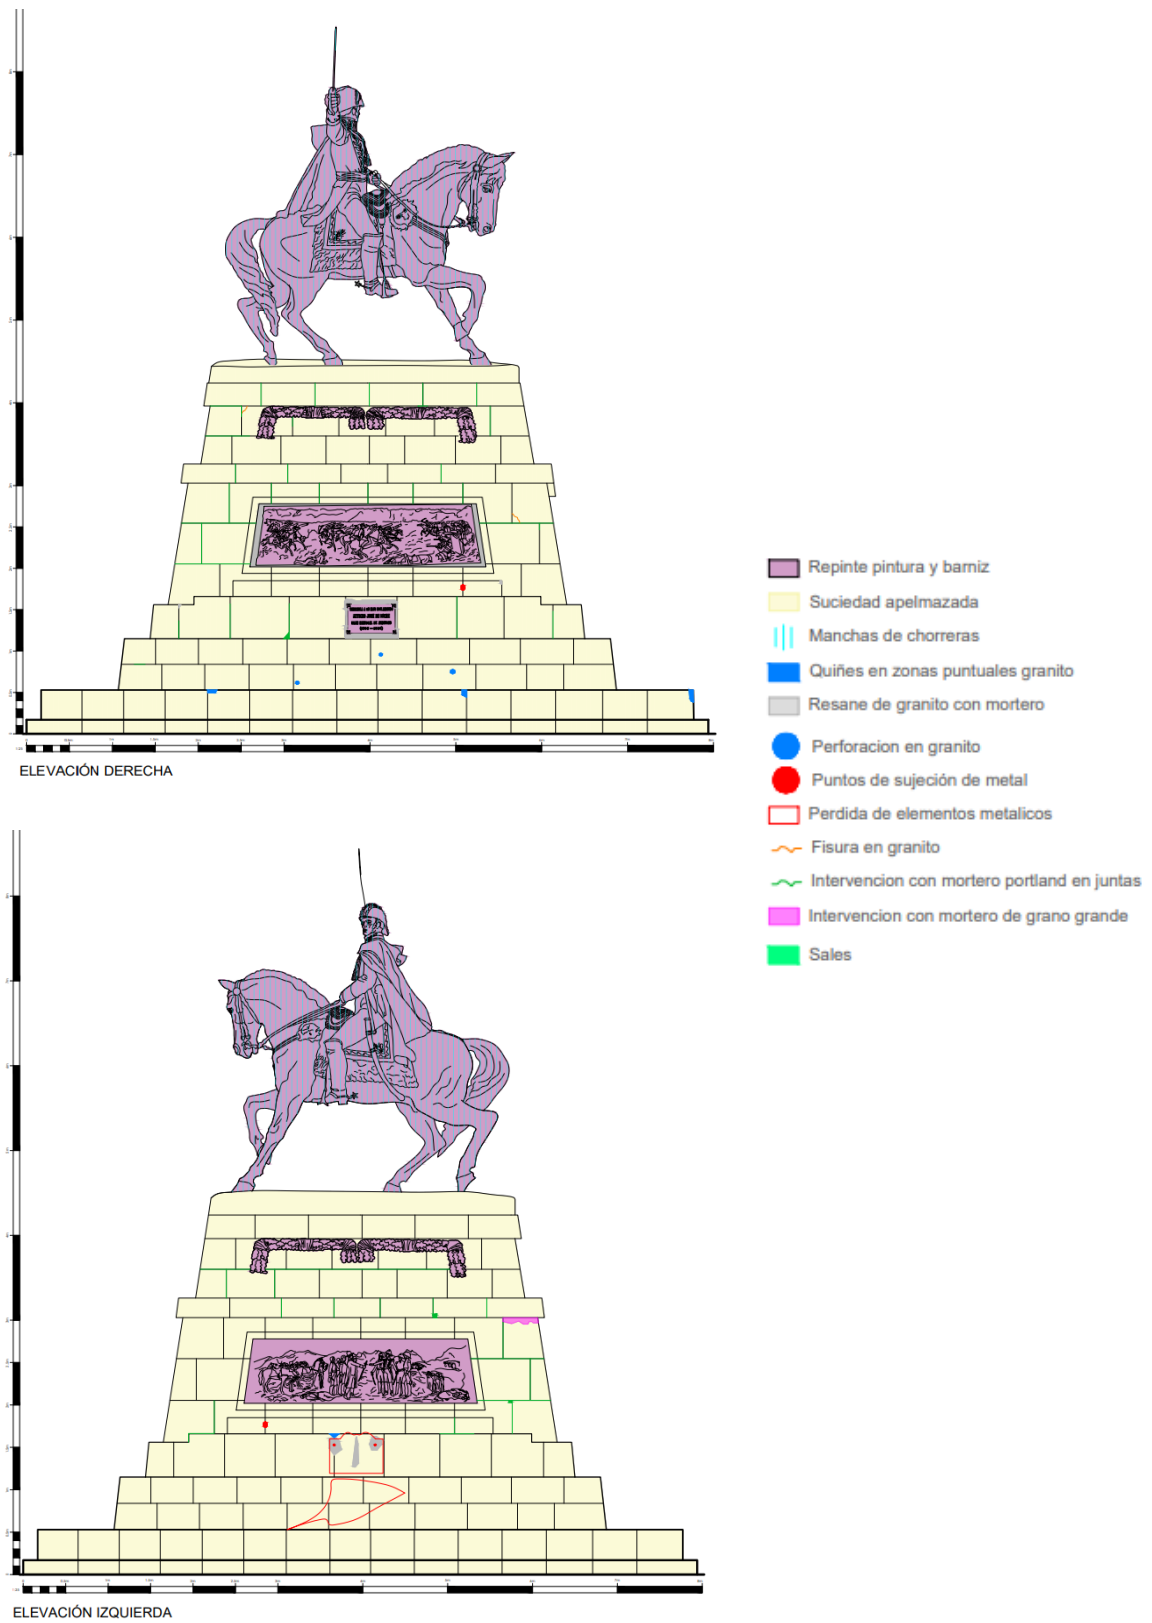
Figura 79
Elevación lateral Derecha, Izquierda y leyenda de patologías

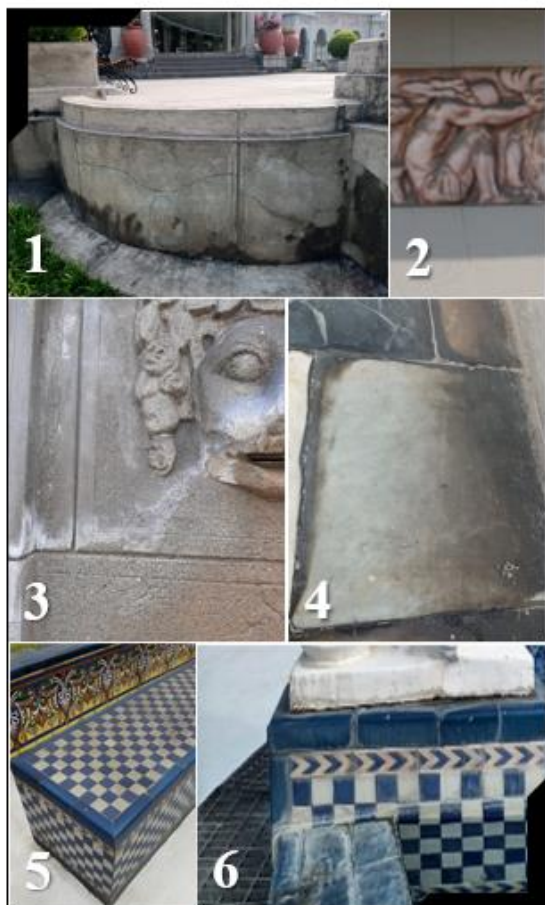
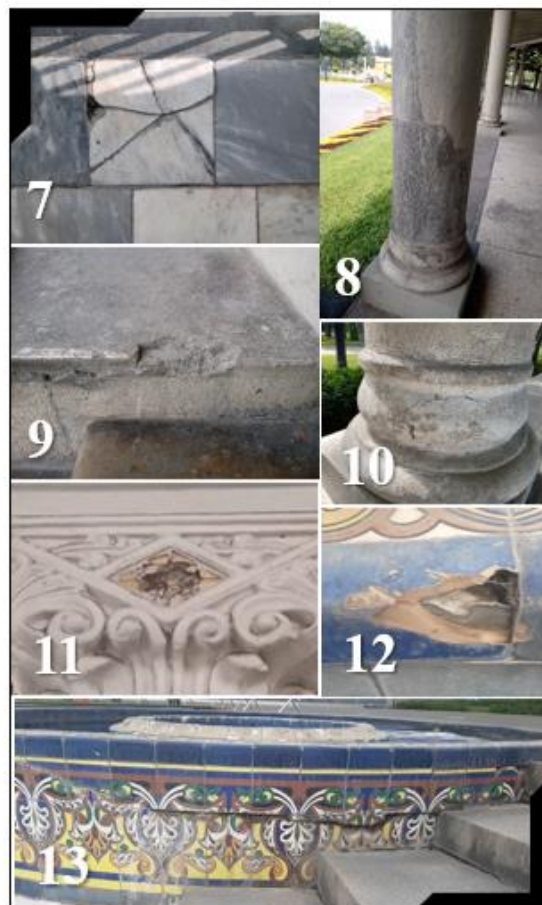
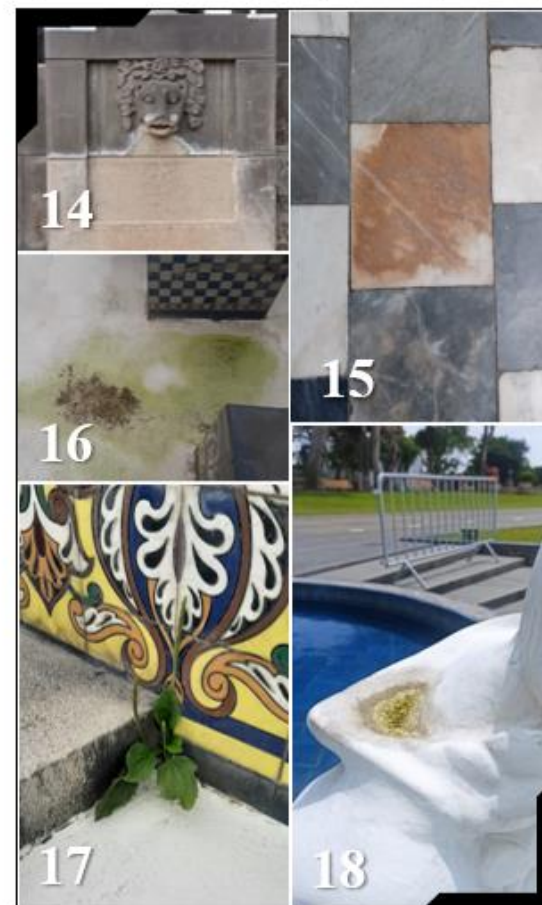
Deterioro causado por agentes bioquímicos

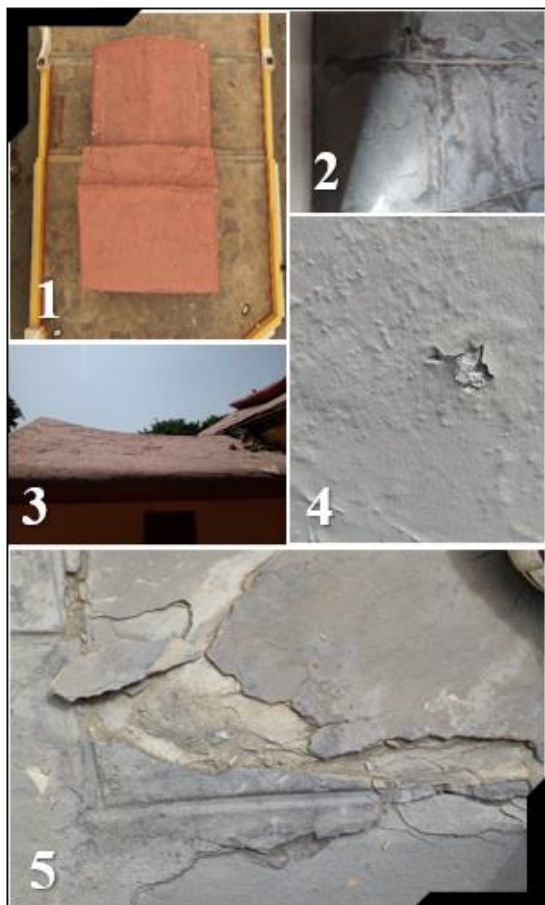
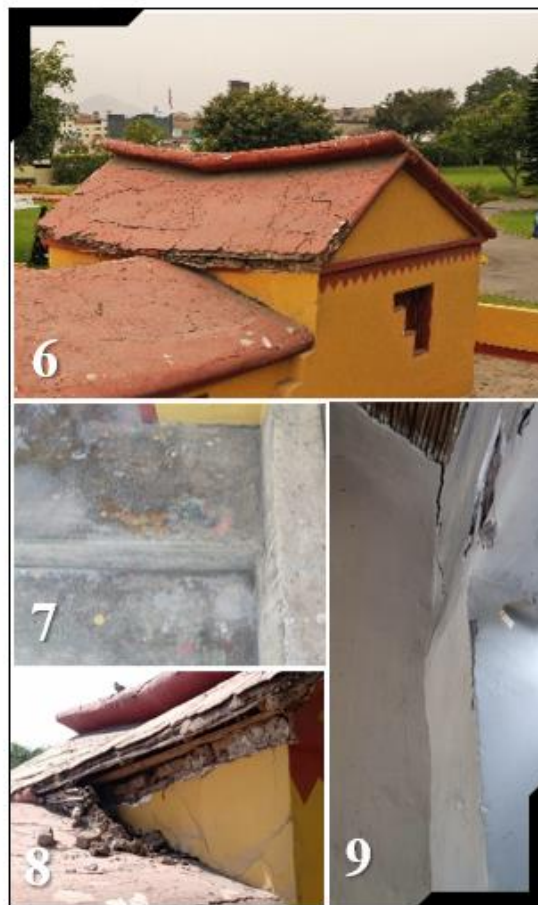
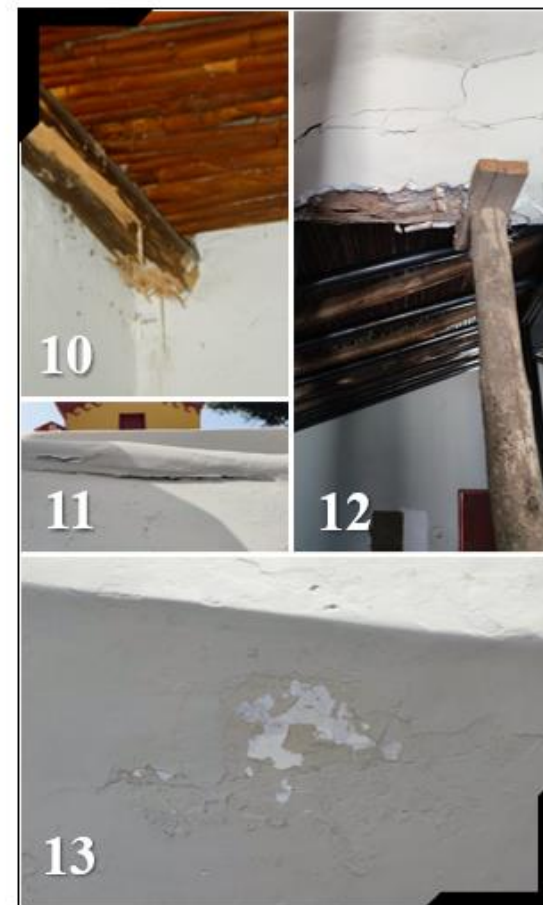
Deterioro causado por agentes bioquímicos
