**Evaluación de la vulnerabilidad sísmica y propuesta de
reforzamiento de la Institución Educativa Primaria N° 70604 de
Caracoto, Puno-2022**

**TESIS PARA OBTENER EL TÍTULO PROFESIONAL DE:
INGENIERO CIVIL**

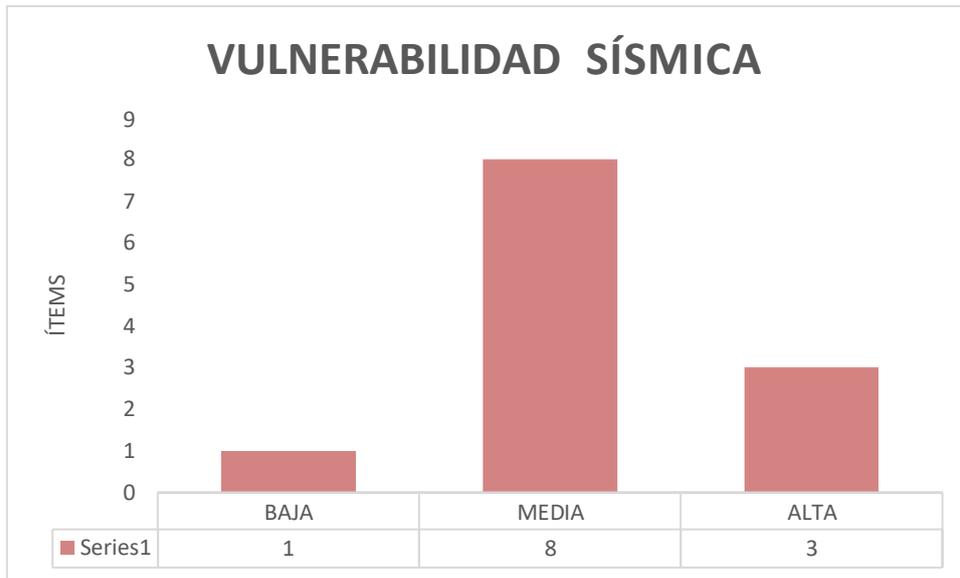
Figura 15: Gráfico de resultados método A.C.I.S

Interpretación: Según los parámetros de la Asociación Colombiana de Ingeniería sísmica obtenemos como resultados una vulnerabilidad baja con la obtención del puntaje 1, en media obtenemos 8 puntos y en alta 3 puntos, por lo que llegamos a la conclusión de que esta edificación presenta una vulnerabilidad sísmica media.

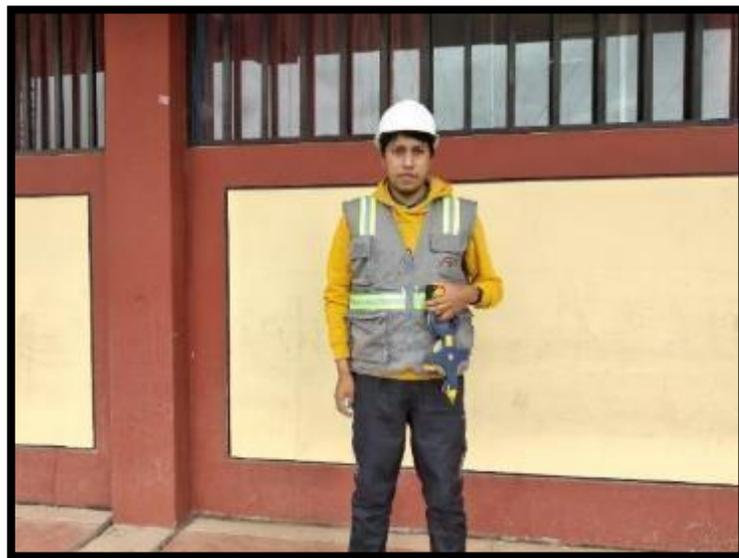
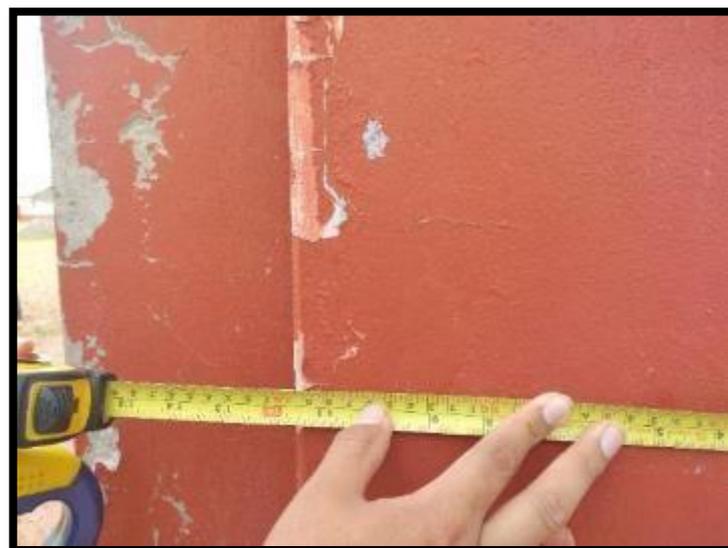
Figura 16: Búsqueda de Patologías

Patologías y fallas	SI	NO
-Acero expuesto		X
-Acero corroído		X
-Grietas		X
-Fisuras		X
-Humedad		X
-Eflorescencia		X
-Columna corta	X	
-Insuficiencia de junta sísmica	X	
-Tabiquería no arriostrada		X
-Tabiquería no arriostrada		X
-Parapeto no arriostrado		X

Interpretación: Para el acero expuesto en elementos estructurales, no se observó tal cambio en ninguna de las vigas o columnas, lo que indica que los revestimientos utilizados en la estructura hasta la fecha han sido suficientes para el uso previsto. Cuando se trata de corrosión del acero, ya que no hay acero expuesto en ninguno de los componentes estructurales. No se observó tal patología.

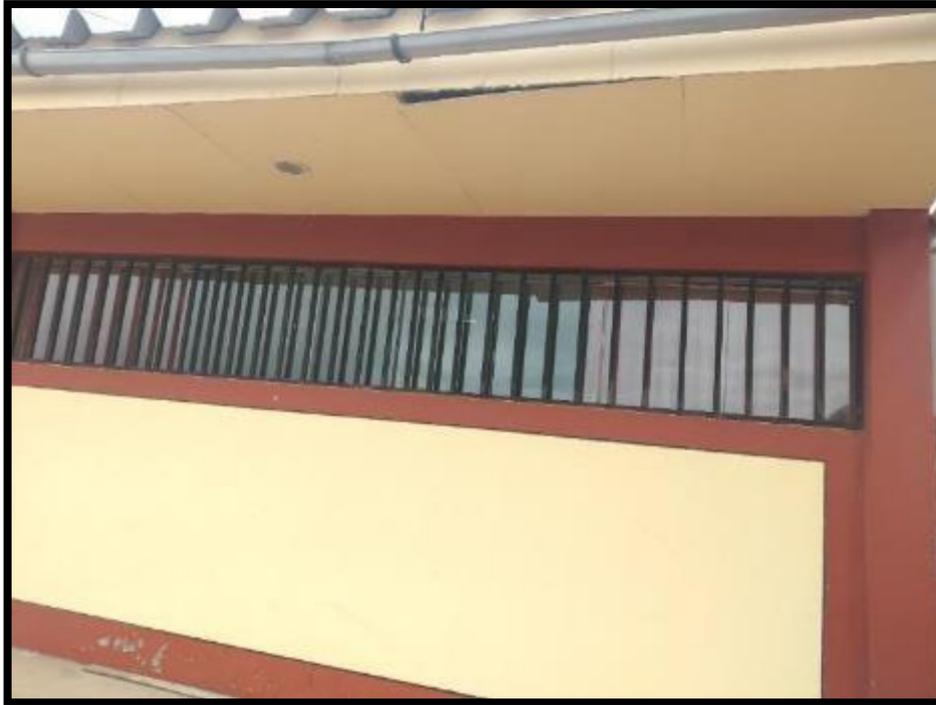
Figura 17: Búsqueda de fallas

En cuanto a las grietas y hendiduras, no se observó su presencia en elementos estructurales y no estructurales. Revisar las instituciones educativas que anualmente realizan el mantenimiento necesario previo al inicio de clases para corregir los síntomas antes mencionados. En cuanto a la presencia de humedad en la estructura, no se observa tal patología. Explicó que los módulos de clase se construyen independientemente de los módulos.

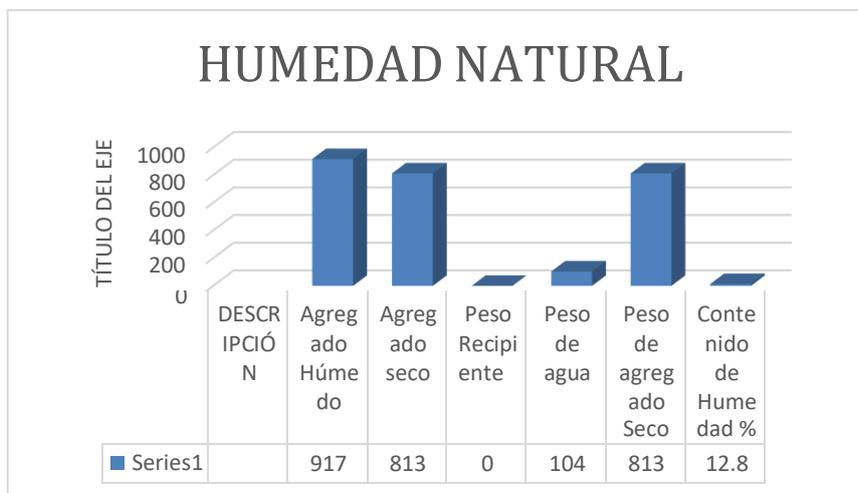
Figura 20: Humedad Natural

Interpretación: En la tabla N° 09 Figura N° 15 se encontró el agregado húmedo en 917 gramos, agregado seco 813 gramos, peso del recipiente 0%, peso del agua 104 gramos, 813 gramos y el contenido de humedad al 12.8 %.

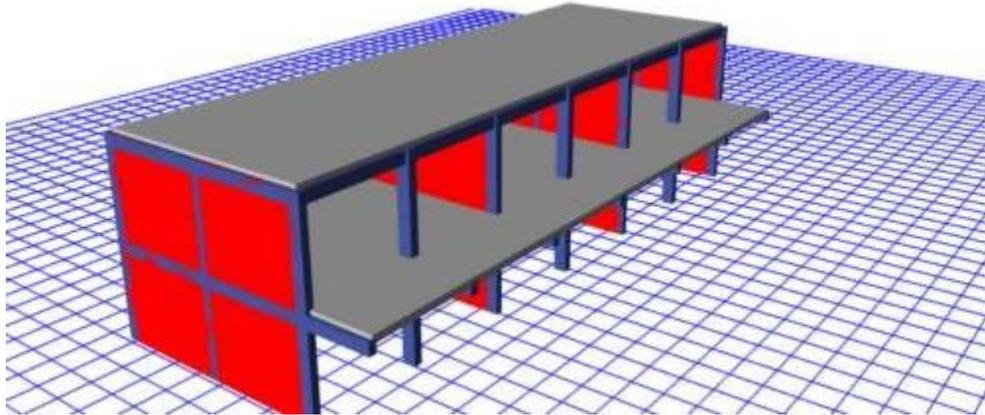
Figura 25: Modelado de la I.E.P. N° 70604

Con el software Etabs, se realizó el análisis estático y dinámico.

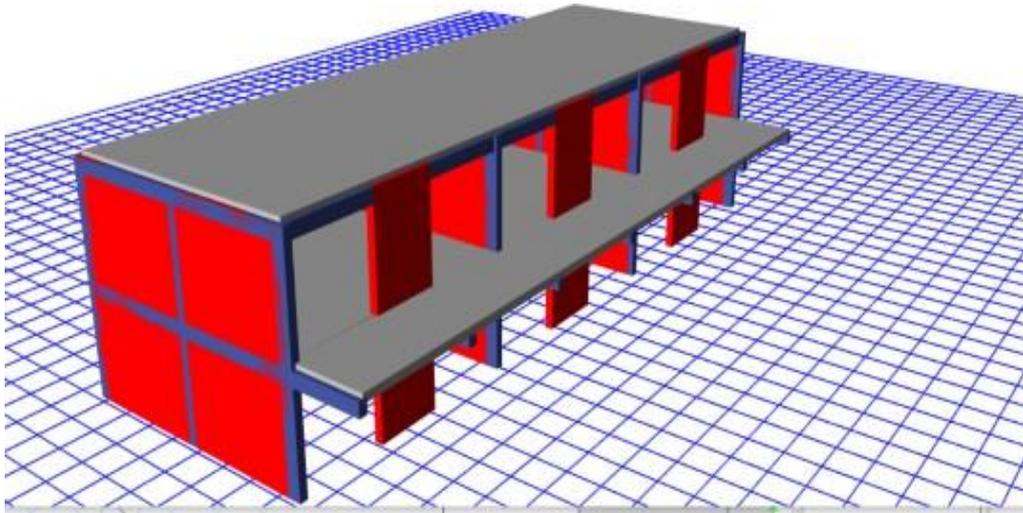
Figura 26: Modelado en Etabs del reforzamiento de la I.E.P. N° 70604

y 2.0 m de largo que representará los elementos recién formados entre las columnas y el refuerzo.

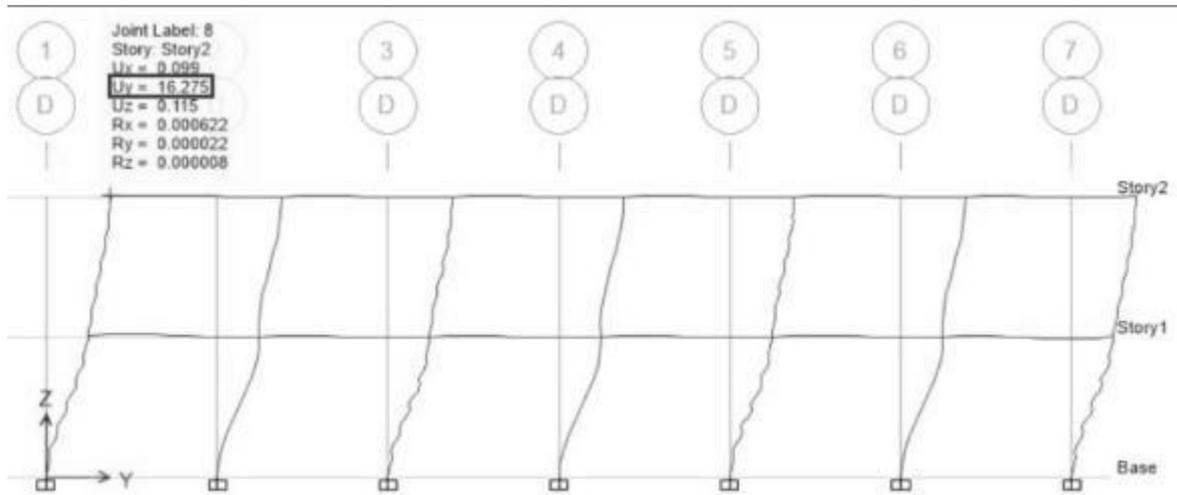
Figura 28: Evaluación en la dirección Y, de la estructura sin reforzar

La estructura de la Institución Educativa sin reforzar incumple con las derivas establecidas en la norma E.030 en la dirección "Y". En caso de que ocurra un evento sísmico la estructura no podrá responder de manera eficaz ante el movimiento telúrico por lo que la Institución Educativa colapsaría debido a la poca rigidez de los elementos estructurales encargados de aportar la resistencia adecuada a la edificación.

En la figura 23 de la estructura sin reforzar, se puede observar que el desplazamiento en la dirección “Y” en el nivel superior, alcanza un valor de 18.234 mm. Este valor aún debe procesarse para obtener el desplazamiento real y otros valores, como las derivas, pero se puede usar como un indicador del valor derivado de él.

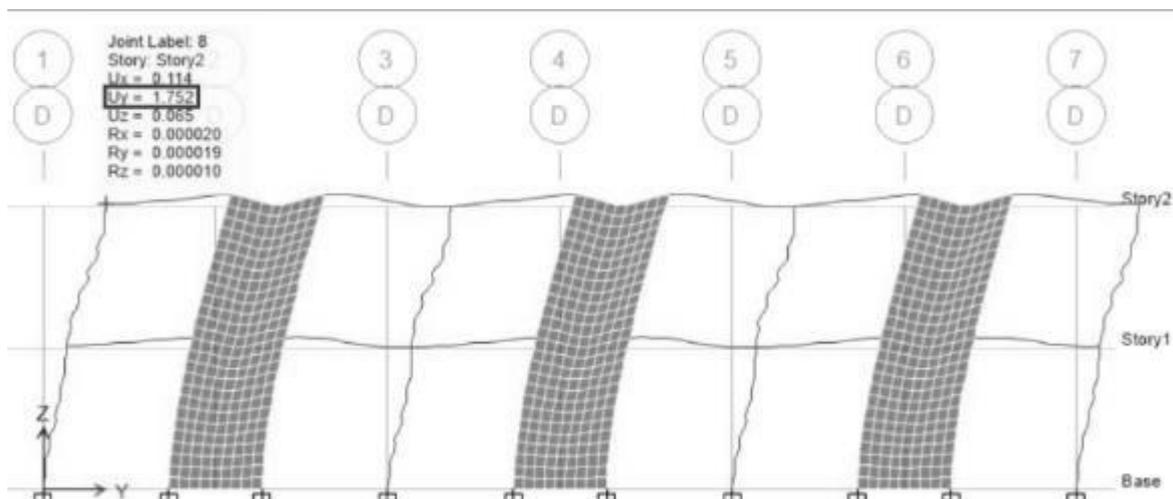
Figura 29: Evaluación en la dirección Y, de la propuesta de reforzamiento

La estructura con el reforzamiento propuesto si logra cumplir con las derivas establecidas en la norma E.030 en la dirección “Y”. Durante un evento sísmico la estructura si responderá de manera eficaz ante el movimiento telúrico.

En la figura 24 de la estructura reforzada, podemos ver que el desplazamiento en la dirección “Y” en el nivel superior, alcanza un valor de 1.654 mm. Este valor aún debe procesarse para obtener el desplazamiento real y otros valores, como las derivas, pero se puede usar como un indicador del valor derivado de él.

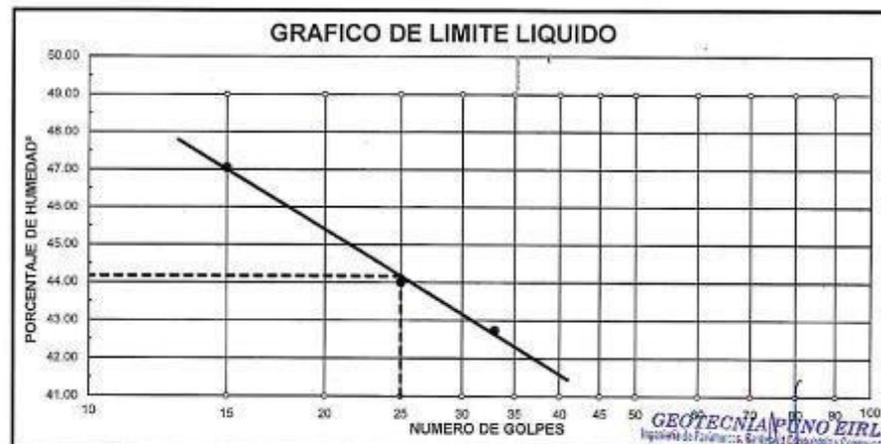
LIMITES DE CONSISTENCIA (ASTM D-424)

DESCRIPCION	LIMITE LIQUIDO			LIMITE PLASTICO	
	15	25	33	40t	41t
01. No. DE GOLPES					
02. TARRO No.	37	38	39	40t	41t
03. SUELO HUMEDO * TARRO g	37.98	34.01	34.39	25.22	26.29
04. SUELO SECO * TARRO g	28.42	28.36	27.47	23.12	24.08
05. PESO DEL AGUA g	8.54	8.65	8.92	2.10	2.21
06. PESO DEL TARRO g	11.27	15.52	11.28	15.62	16.25
07. PESO DEL SUELO SECO g	18.15	12.84	16.18	7.50	7.83
08. HUMEDAD %	47.05	44.00	42.74	28.00	28.22
L.L.= 44.17 % L.P.= 28.11 % I.P.= 16.06 %

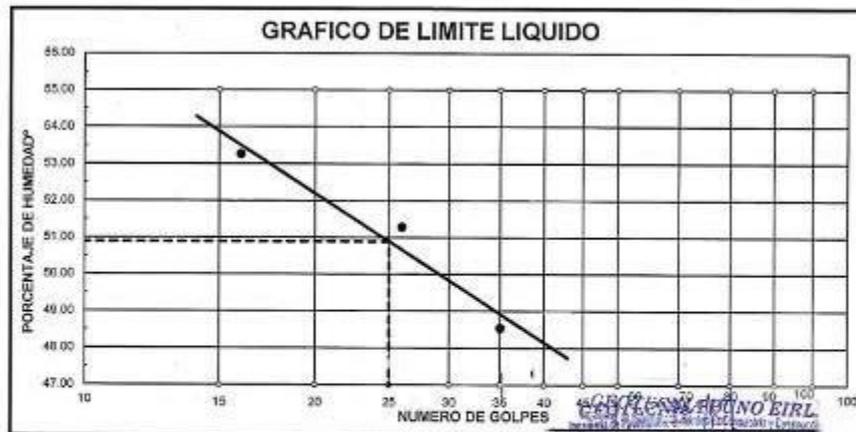
LIMITES DE CONSISTENCIA (ASTM D-424)

DESCRIPCION	LIMITE LIQUIDO			LIMITE PLASTICO	
	35	25	15	42T	43T
01. No.DE GOLPES					
02. TARRO No.	40	41	42		
03. SUELO HUMEDO * TARRO g	40.92	37.61	47.23	22.81	22.25
04. SUELO SECO * TARRO g	31.26	29.00	34.82	21.21	20.72
05. PESO DEL AGUA g	9.66	8.61	12.41	1.60	1.53
06. PESO DEL TARRO g	11.36	12.21	11.52	15.81	15.62
07. PESO DEL SUELO SECO g	19.90	16.79	23.30	5.40	5.10
08. HUMEDAD %	48.54	51.28	53.26	29.63	30.00
<p>L.L.= 50.89 % L.P.= 29.81 % I.P.= 21.08 %</p>

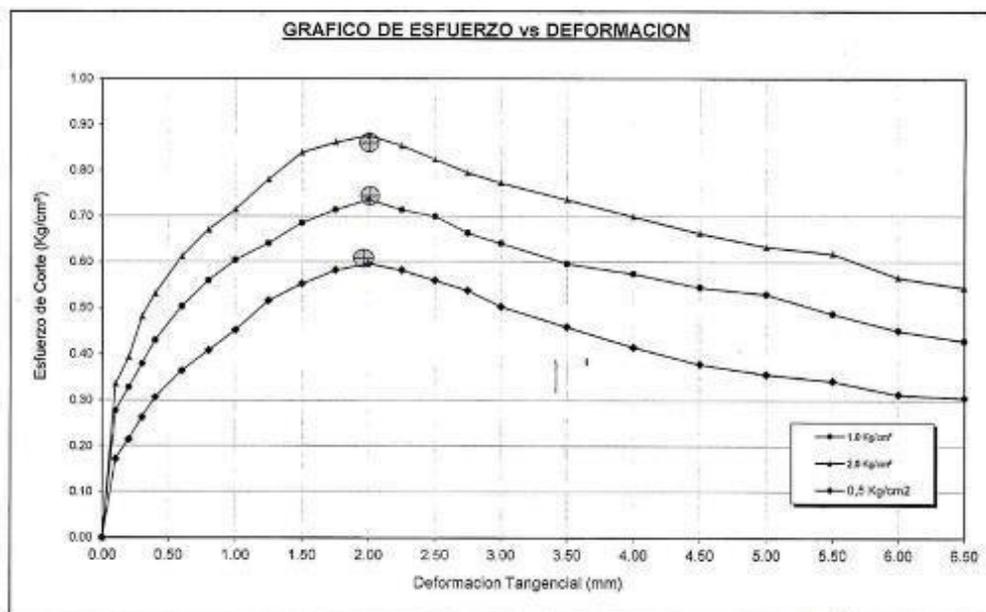
PROYECTO : EVALUACIÓN DE LA VULNERABILIDAD SÍSMICA Y PROPUESTA DE REFORZAMIENTO DE LA INSTITUCIÓN EDUCATIVA PRIMARIA N° 70604 DE CARACOTO, PUNO-2022.
PROGRESIVA : CALICATA N° 01
MUESTRA : TERRENO DE FUNDACION
PROFUNDIDAD : ESTRATO 03
FECHA : 09/03/22

Estado de la muestra : Inalterado
Veloc. Ensayo (mm/min) : 0.5
Clasificación SUCS : MH
