UNIVERSIDAD CÉSAR VALLEJO

**EVALUACIÓN DE PAVIMENTO FLEXIBLE MEDIANTE MÉTODO
DEL RUGOSÍMETRO DE MERLÍN Y EL APLICATIVO IRI-CALC-
FREE EN LA AVENIDA SIMÓN BOLÍVAR, PUNO**

**TESIS PARA OBTENER EL TÍTULO PROFESIONAL DE:
Ingeniero Civil**

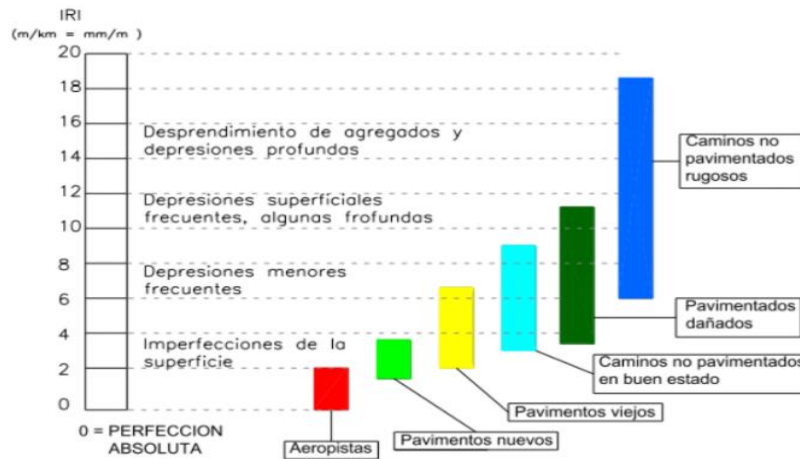
Figura 1 Escala y caracterización del IRI

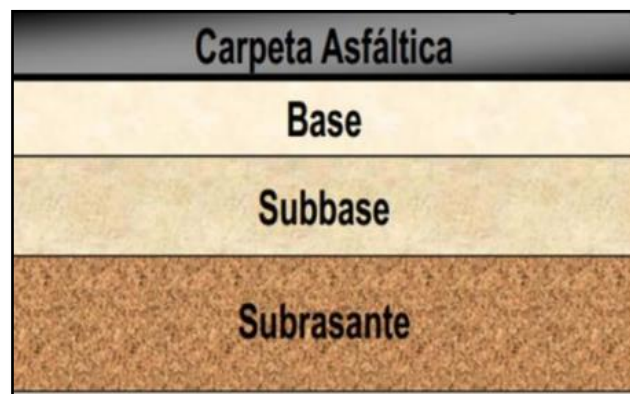
Figura 2. Sección típica de un pavimento flexible

El pavimento según Humpire (2016) están diseñados para soportar cargas de todo tipo y resistentes deterioros por consecuencia de las causas que lo perjudican como son el tráfico, el agua entre otros (p.17); para Chang (2005) es una estructura que soporta cargas externas generando deformaciones y esfuerzos siendo el desempeño según al tipo de pavimento y al periodo que se diseña (p.24) por lo que según Leguia (2016) es una superficie que deberá de brindar confort, comodidad y seguridad cuando se haga el uso de este es decir deberá de proporcionar un uso optimo a los usuarios (p.21) y estos pueden ser pavimento flexible Monsalve (2012) menciona que este tipo de pavimento está constituido por una carpeta bituminosa apoyado en dos capas que son la base y subbase donde puede variar la necesidad de una de ellas cuando sea necesaria (p.22) asimismo Espinoza (2018) menciona se puede determinar cómo estructuras que está conformada por la capa asfáltica el cual reposa por las capas subsiguientes con una rigidez menor que son capas granulares que son la base, subbase y subrasante siendo esto sobre un terreno natural. (p.30)

Asimismo Pari (2019) menciona que la subrasante es el soporte natural que es compactado para dar un apoyo uniforme del soporte y estable a la carga (p.19), también Chagua (2018) la subbase es una de las capas más compactas ya que su función es prevenir el bombeo del suelo por ende deberá estar bien compactado y estabilizado (p.34), Huamán (2017) la base es la capa que se ubica bajo la carpeta asfáltica por lo que debe soportar altas presiones de carga y su construcción debe ser de materiales granulares compactado y estabilizado (p.4).

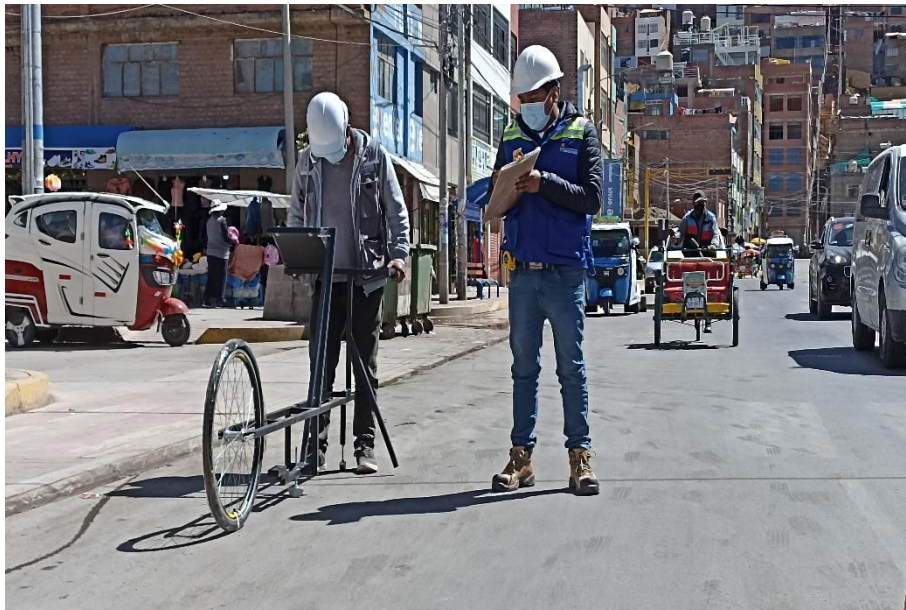
Figura 6. Calibración de equipo
Fuente: Multiservicios y Constructora LH S.A.C.

Segundo: Al dar inicio se procedemos a leer la primera lectura (L_i), después la otra lectura con la pastilla de calibración colocada (L_f), este proceso es para determinar el factor de corrección.

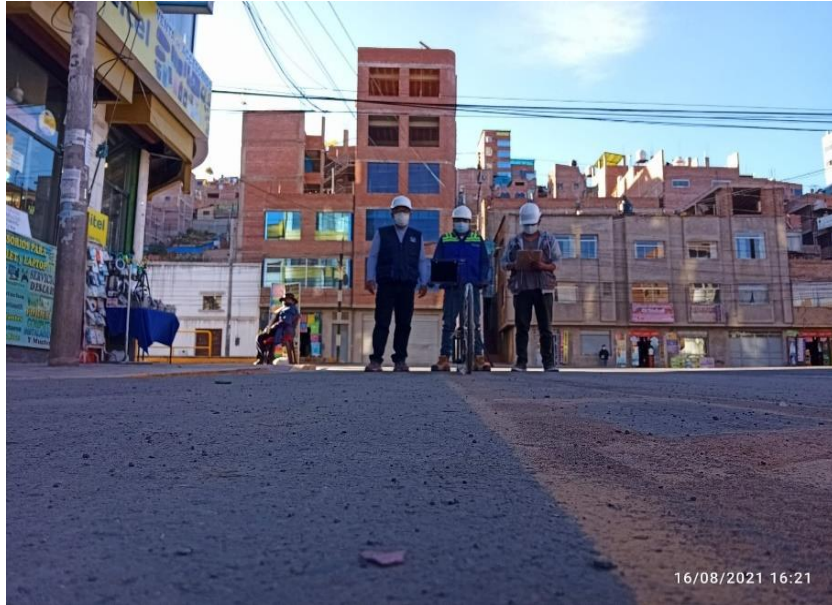
*Figura 7. Empleo del equipo rugosímetro de MERLÍN, Tramo 0+000
Fuente: Elaboración propia*

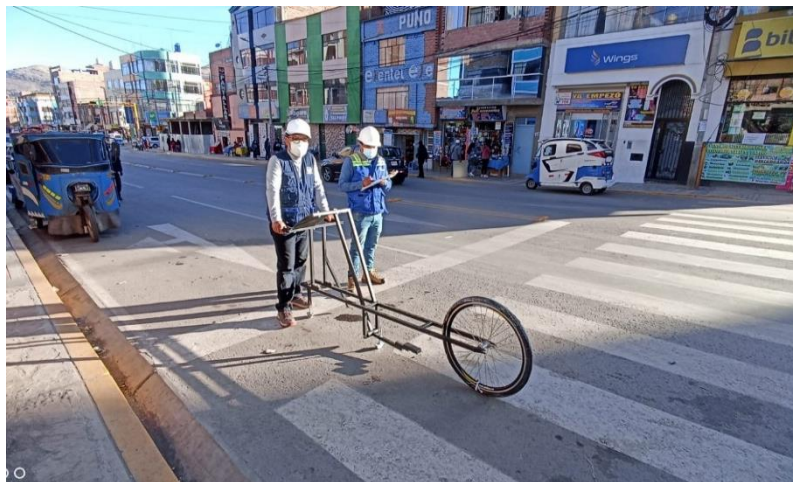
*Figura 8. Operación del equipo rugosímetro de MERLÍN, tramo 1+500
Fuente: Elaboración propia*

Cuarto: El ensayo empieza con la manipulación del equipo, haciendo que la rueda de una vuelta completa (2m), luego el equipo apoyándose en sus 3 puntos fijos para proceder a leer la posición en que apunta el puntero (lectura entre 1 y 50), lo cual se anotará en el formato de campo. Así sucesivamente hasta concluir las 200 lecturas en forma consecutiva en todo el tramo de estudio.

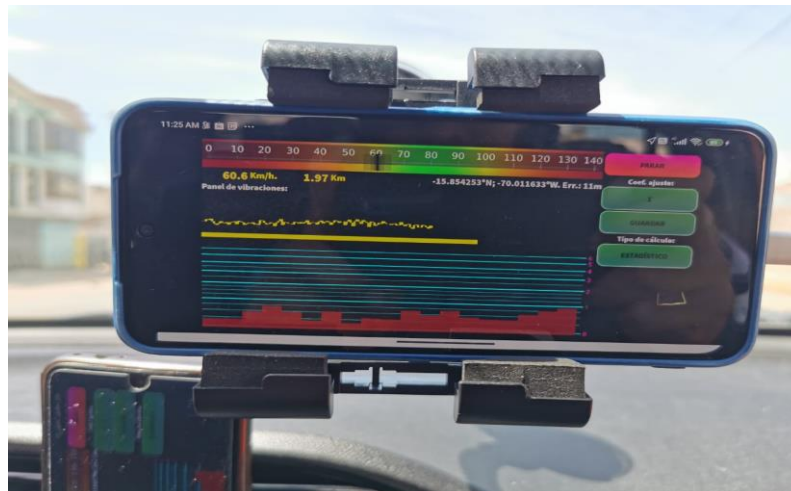
*Figura 10. Ubicación de smartphone en el vehículo.
Fuente: Elaboración propia*

Segundo. -Colocar el fijador de celular en el parabrisas del vehículo, de modo que se encuentre fija y fácil manipulación.

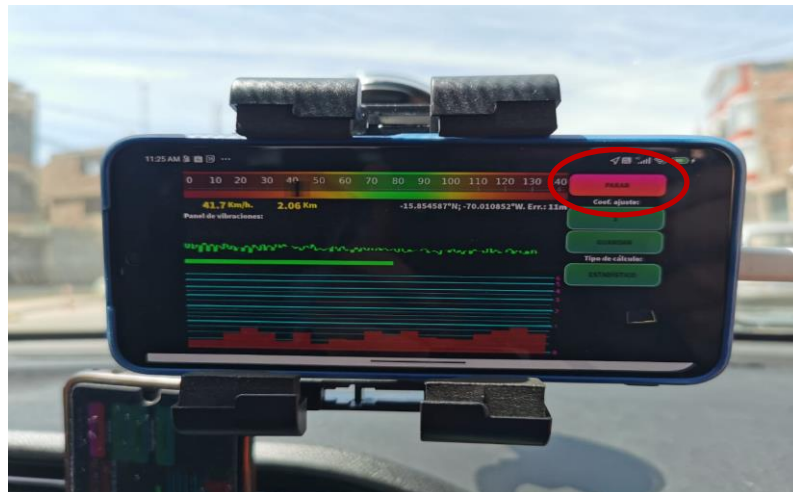
Figura 12. Icono para detener la toma de datos
Fuente: Elaboración propia

Cuarto. - Una vez terminado el recorrido del tramo de estudio, pulsamos la opción PARAR y posteriormente al botón DETENER.

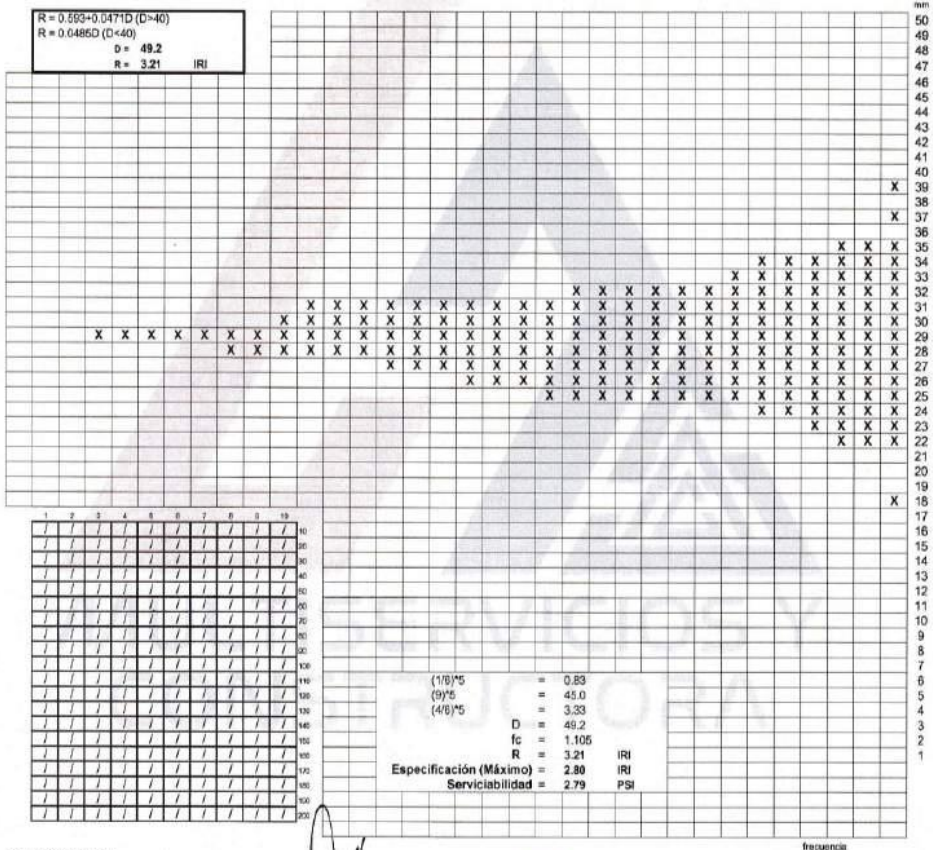
R = 0.593+0.0471D (D>40)
 R = 0.0486D (D<40)
 D = 49.2
 R = 3.21 IRI

(1/8)"5 = 0.83
 (3/8)"5 = 45.0
 (4/8)"5 = 3.33
 D = 49.2
 f_c = 1.105
 R = 3.21 IRI
 Especificación (Máximo) = 2.80 IRI
 Serviciabilidad = 2.79 PSI

OBSERVACIONES :
 * Se tiene una serviciabilidad REGULAR

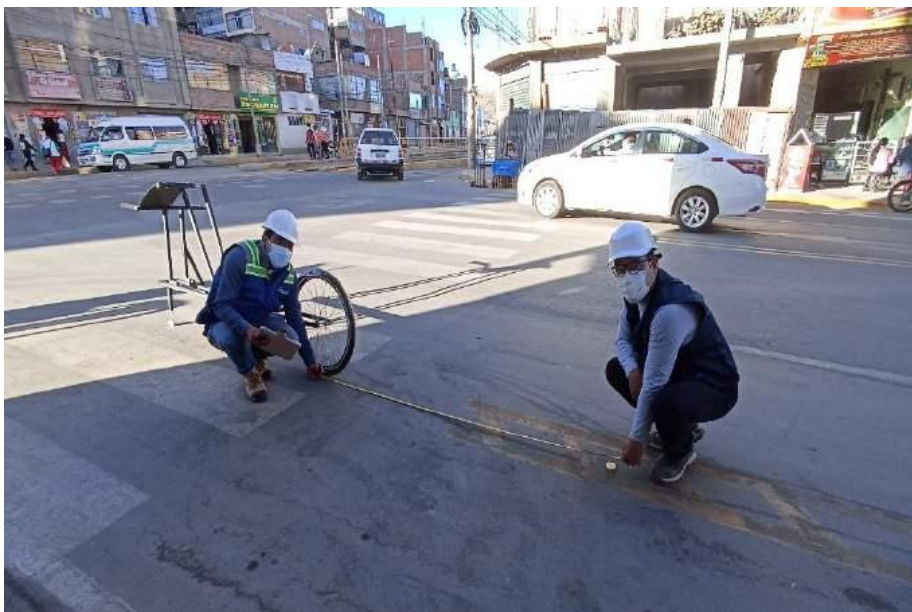
❖ Se observa la comprobación de dos metros de giro

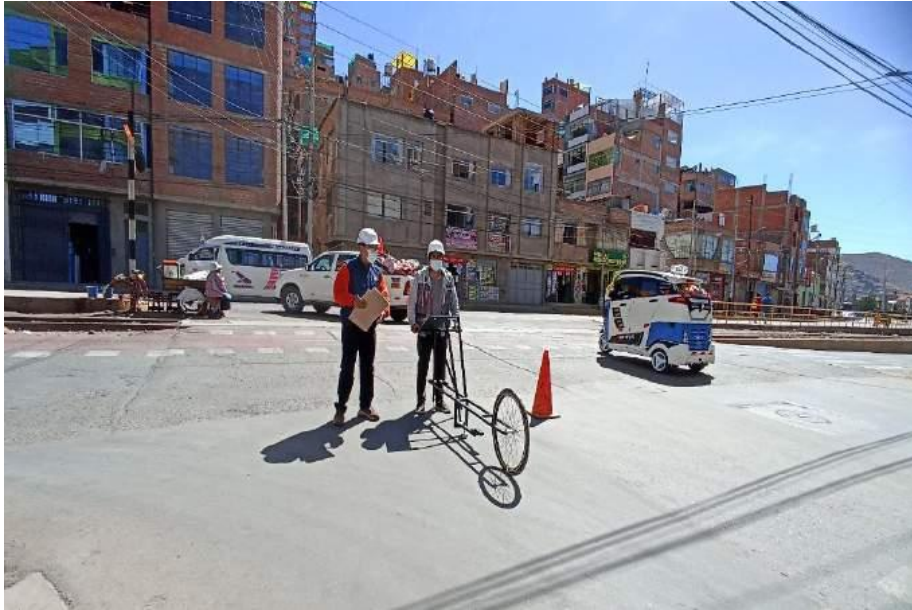
❖ Se observa la realización del método de Merlín desde el km 0+000 de ida

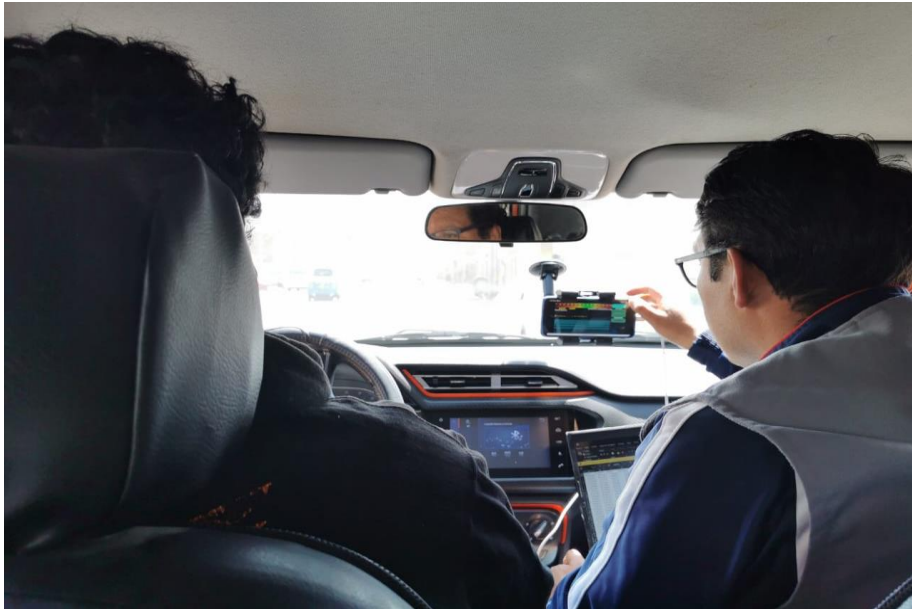
❖ Instalando el smartphone en el parabrisas

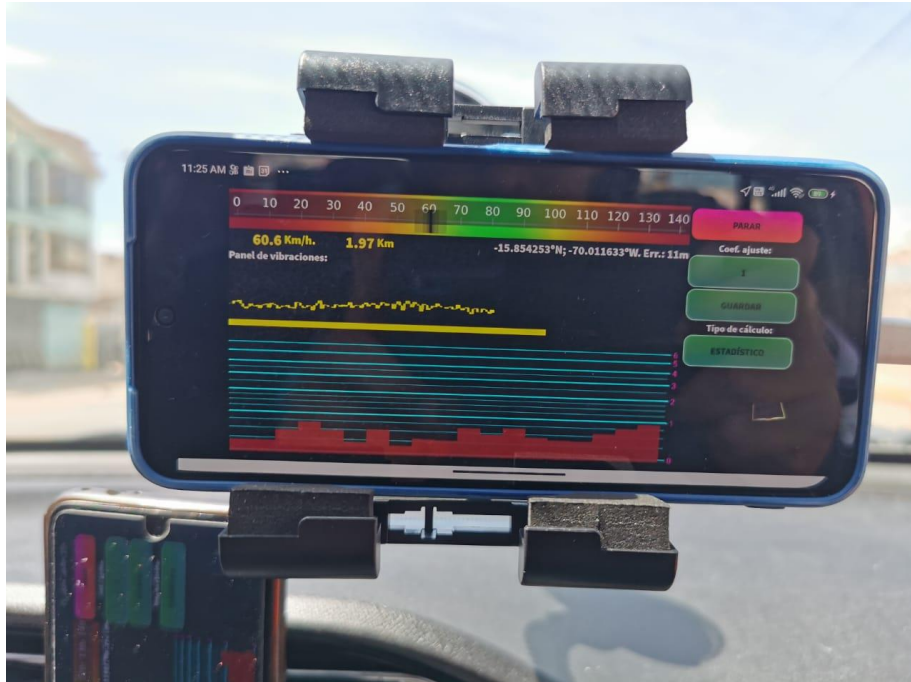
- ❖ Se ve que ya está registrando las vibraciones
