UNIVERSIDAD CÉSAR VALLEJO

**FACULTAD DE INGENIERÍA Y ARQUITECTURA
ESCUELA PROFESIONAL DE INGENIERÍA CIVIL**

**“Propuesta de reforzamiento de la estructura ante un sismo
de la Municipalidad de Nuevo Chimbote-ANCASH 2020”**

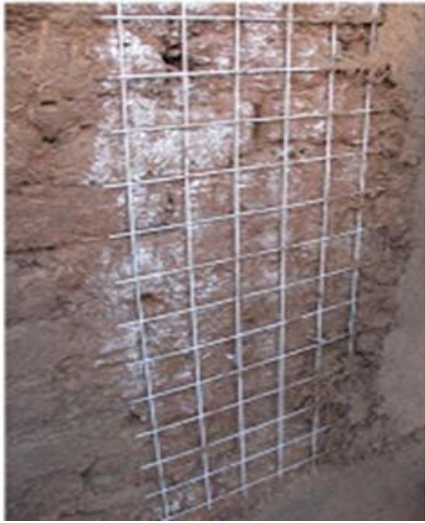
Figura 2. Malla Electrosoldada.
Fuente: Proyecto Piloto del Colegio de Arquitectos de Pichincha y El Foro de la Ciudad Quito-Ecuador.

consiste en hacer “huecos” en las paredes, vigas, columnas afectadas por el sismo, colocar malla electro soldada de 4 mm. x 10 cm. X 10 cm. con varillas de 6 mm. que sirvan como anclaje todo este material hecho con fierro corrugado, luego de realizar todo el proceso de enmallado rellenar los huecos hechos previamente con concreto de baja resistencia, luego se procede a enlucirlas o tarrajearlas; este sistema permite que las zonas enchapadas se comporten como muros de corte con la dureza suficiente para resistir futuros fenómenos sísmicos. Desde el punto de vista financiero resulta más económico hasta en un 30% reforzar que reconstruir. Esta técnica tuvo su nacimiento en México con muy buenos resultados.

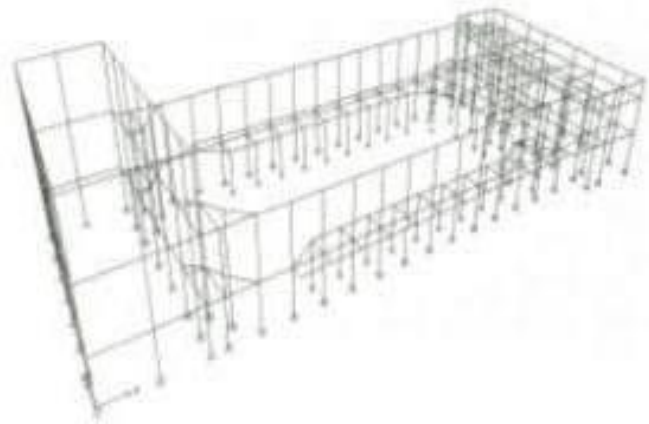
Figura 3. Reforzamiento Estructural de vigas y columnas. Fuente: Proyecto Piloto del Colegio de Arquitectos de Pichincha y El Foro de la Ciudad Quito-Ecuador.

Reforzamiento de columnas y vigas mediante recubrimiento, realizado necesariamente ya que la edificación no cumple con los requisitos y características óptimas para transferir cargas, el modo de operación consiste en llenar una columna la cual impregna o incorpora en el centro de ella a la ya existente, generalmente la mezcla que se emplea es de alta resistencia por lo que la amplitud es mayor a la existente, es un proceso resistente a la candela, procesos medioambientales o ataques que afectan la rigidez. (Díaz, Llanes y Wainshtok, 2018, p. 3).

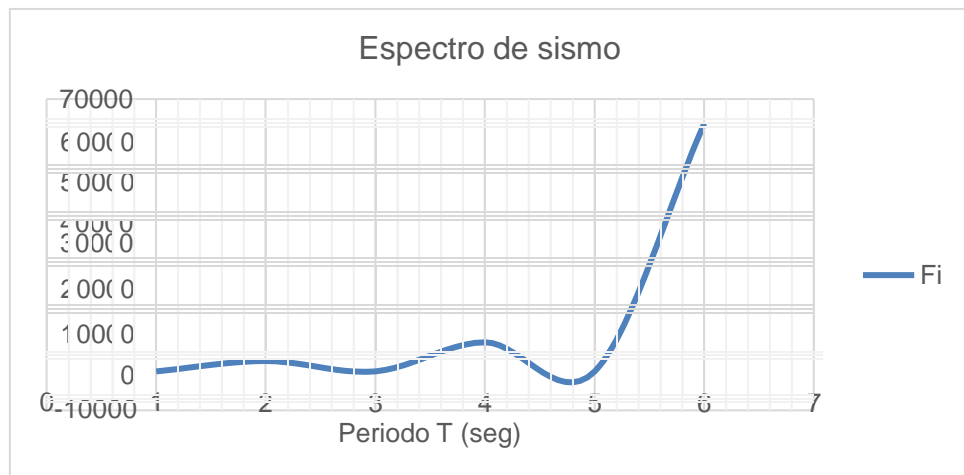
Figura 4: Espectro de sismo.

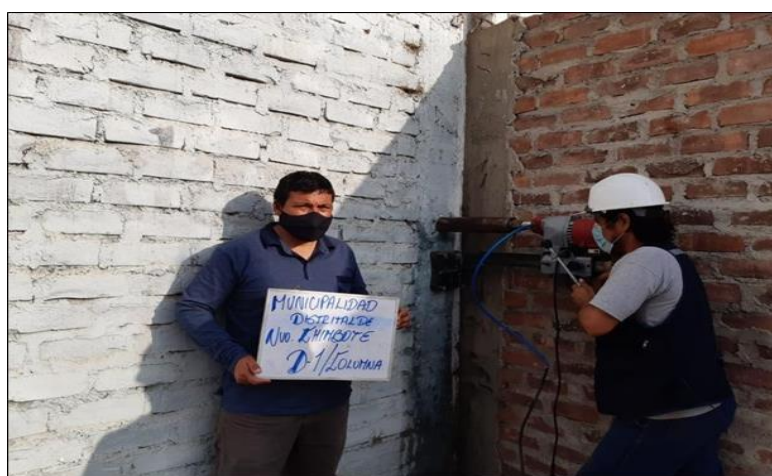
Figura 5: Extracción del núcleo de concreto, D-01 columna.

En la tabla 6, la resistencia de compresión de la columna fue de 88 kg/cm² de la Municipalidad Distrital de Nuevo Chimbote.

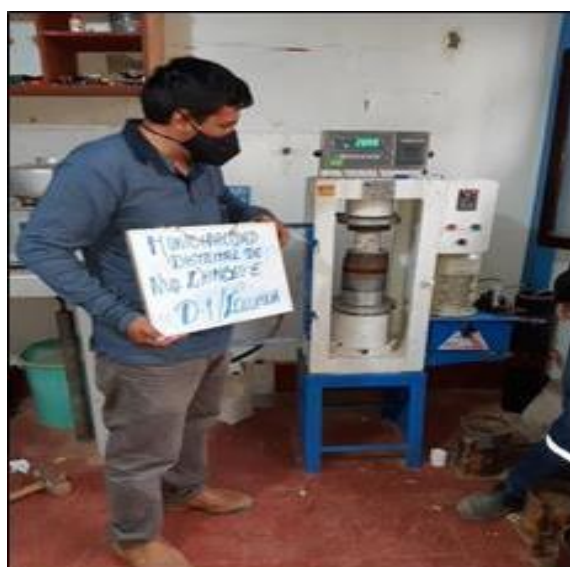
Figura 6: Estudio de la resistencia a la compresión en prensa de concreto uniaxial, D-01 columna.

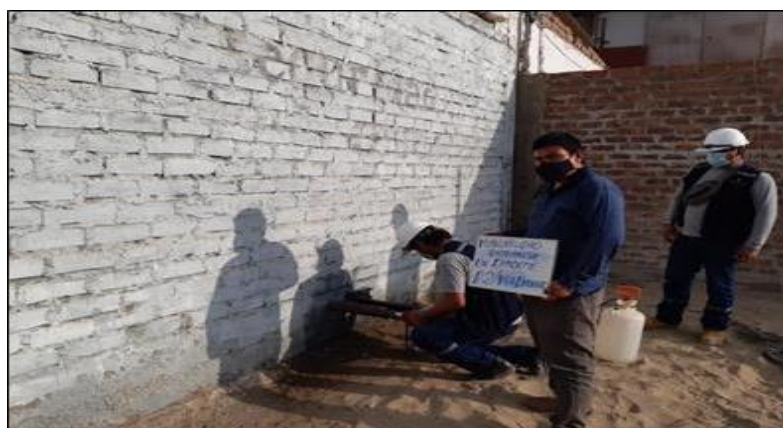
Figura 7: Extracción del núcleo de concreto, D-02 en viga de cimentación.

En la tabla 7, la resistencia de compresión de la viga de cimentación fue de 90 kg/cm2 de la Municipalidad Distrital de Nuevo Chimbote.

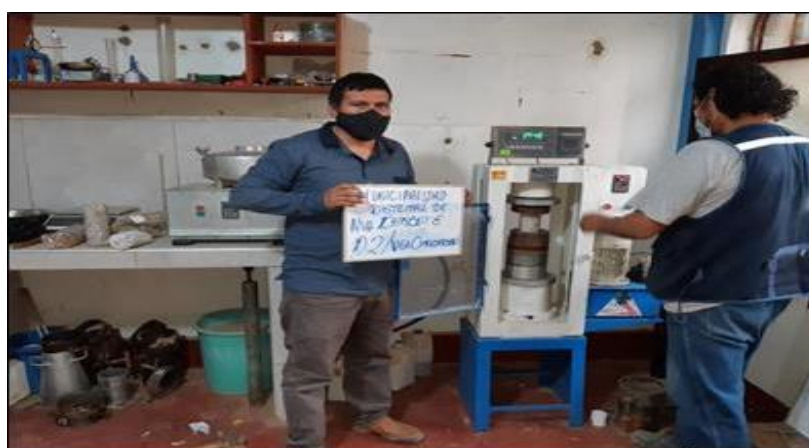
Figura 8: Estudio de la resistencia a la compresión en prensa de mezcla uniaxial, D-02 viga de cimentación

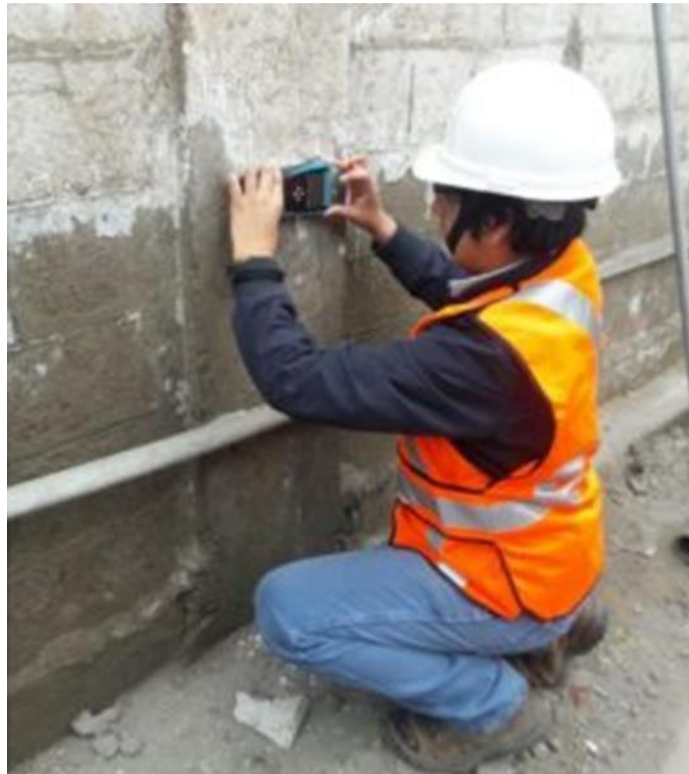
En la tabla 10, el escaneo de la columna mostró que las barras corrugadas son de 25cm x espesor de muro, con una cantidad de 4 barras corrugadas de 1/2", con estribos de 6mm o 1/4" cada 20cm, con estribos de 1 a 5cm + 4 a 10cm + resto de 25cm en cada extremo y un recubrimiento de mezcla de 2,5cm medido al estribo, por ser una zona sísmica lo recomendable para un pilar de hormigón es de 30 cm x 30 cm por lo que no cumple con lo establecido en las NTP, corre el riesgo de derrumbarse ante cualquier movimiento sísmico.

Figura 9: Escaneo de la columna de la Municipalidad Distrital de Nuevo Chimbote.

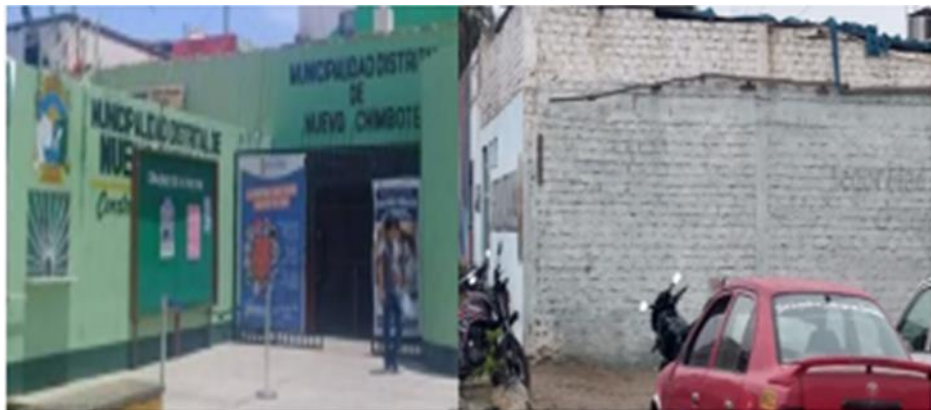
En la tabla 11, el escaneo de la viga de cimentación mostró que las barras corrugadas son de 25cm x espesor de muro, con una cantidad de 4 barras corrugadas de 21m de 1/2", con estribos de 6mm o 1/4" cada 20cm, con estribos de 1 a 5cm + 4 a 10cm + resto de 25cm en cada extremo y un recubrimiento de mezcla de 2,5cm medido al estribo, lo recomendable es una dimensión de 30 cm x 30 cm concreto resistente a 17 MPa (megapascal) equivalente a 2,500 PSI (libras por pulgadas cuadradas) con recubrimiento de 3,5cm por lo que no cumple con las NTP.

Figura 10: Escaneo de cimentación de la Municipalidad Distrital de Nuevo Chimbote.

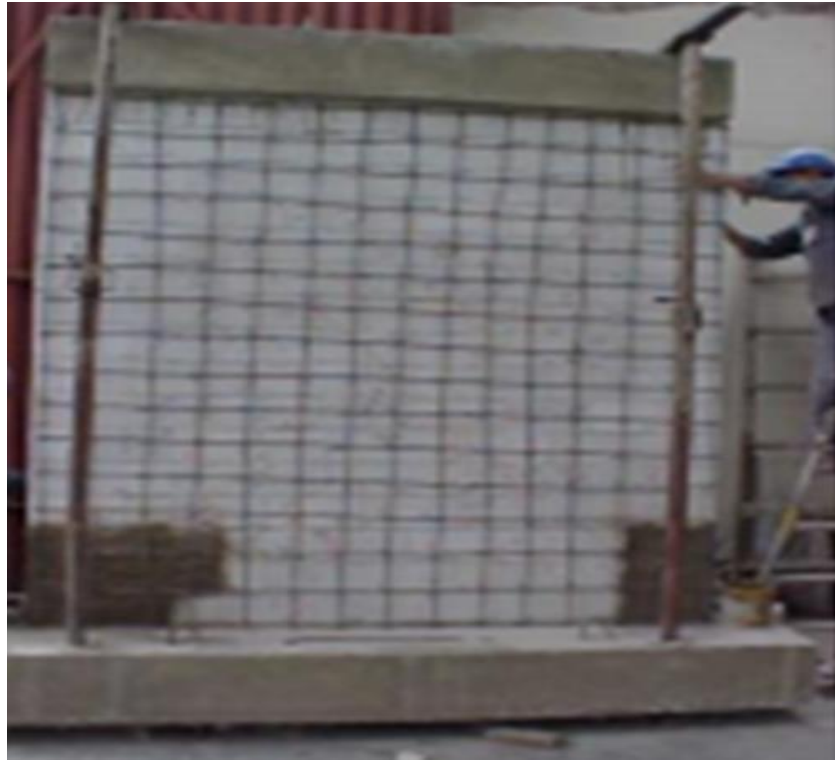
Figura 11. Reforzamiento de la estructura con malla electrosoldada propuesto por RNE.

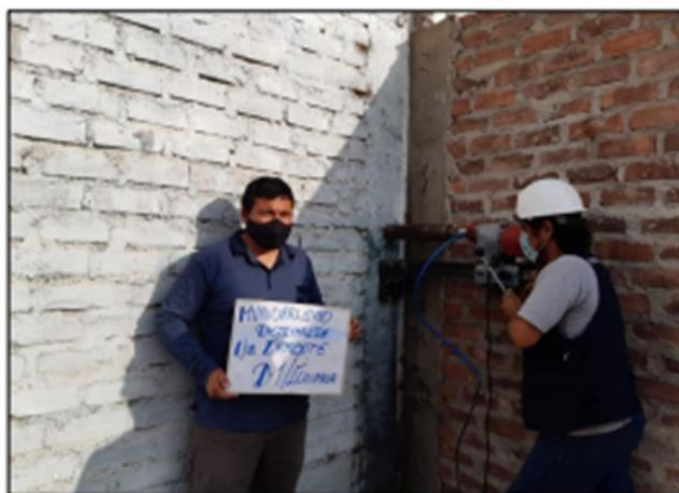
Foto N°01

Extracción Núcleo de Concreto D-01 en columna.

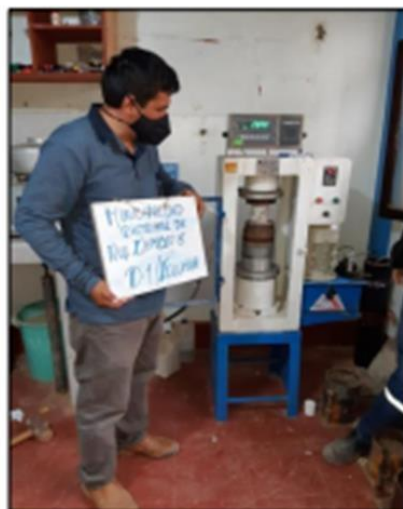
Foto N°02

Ensayo de resistencia a la compresión de núcleo de concreto en prensa de concreto uniaxial.

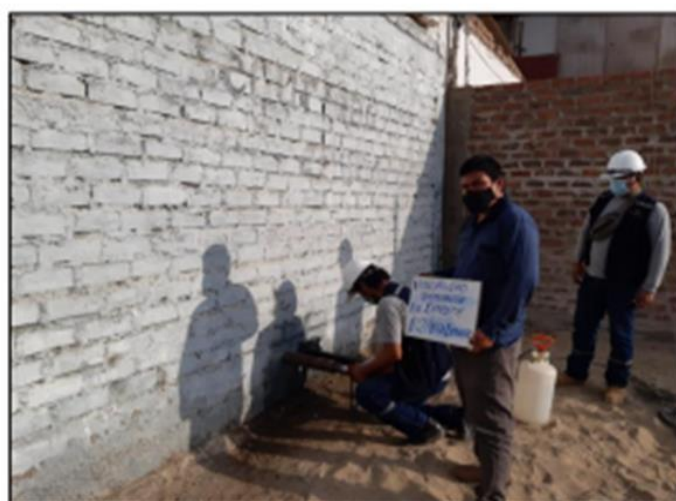
Foto N°01

Extracción Núcleo de Concreto D-02 en Viga de Cimentación.

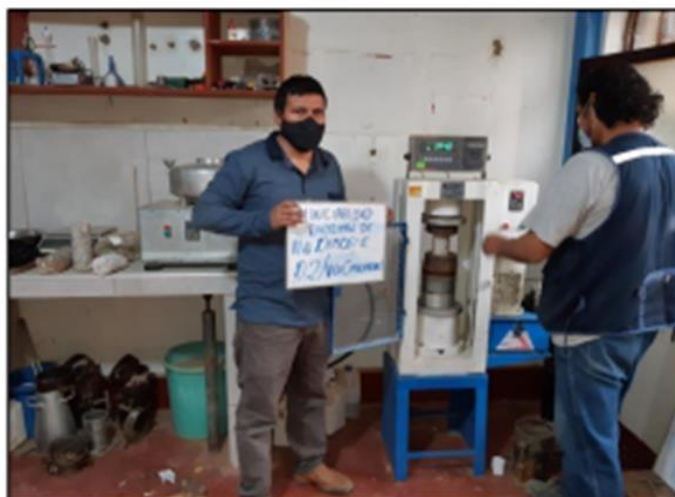
Foto N°02

Ensayo de resistencia a la compresión de núcleo de concreto en prensa de concreto uniaxial.

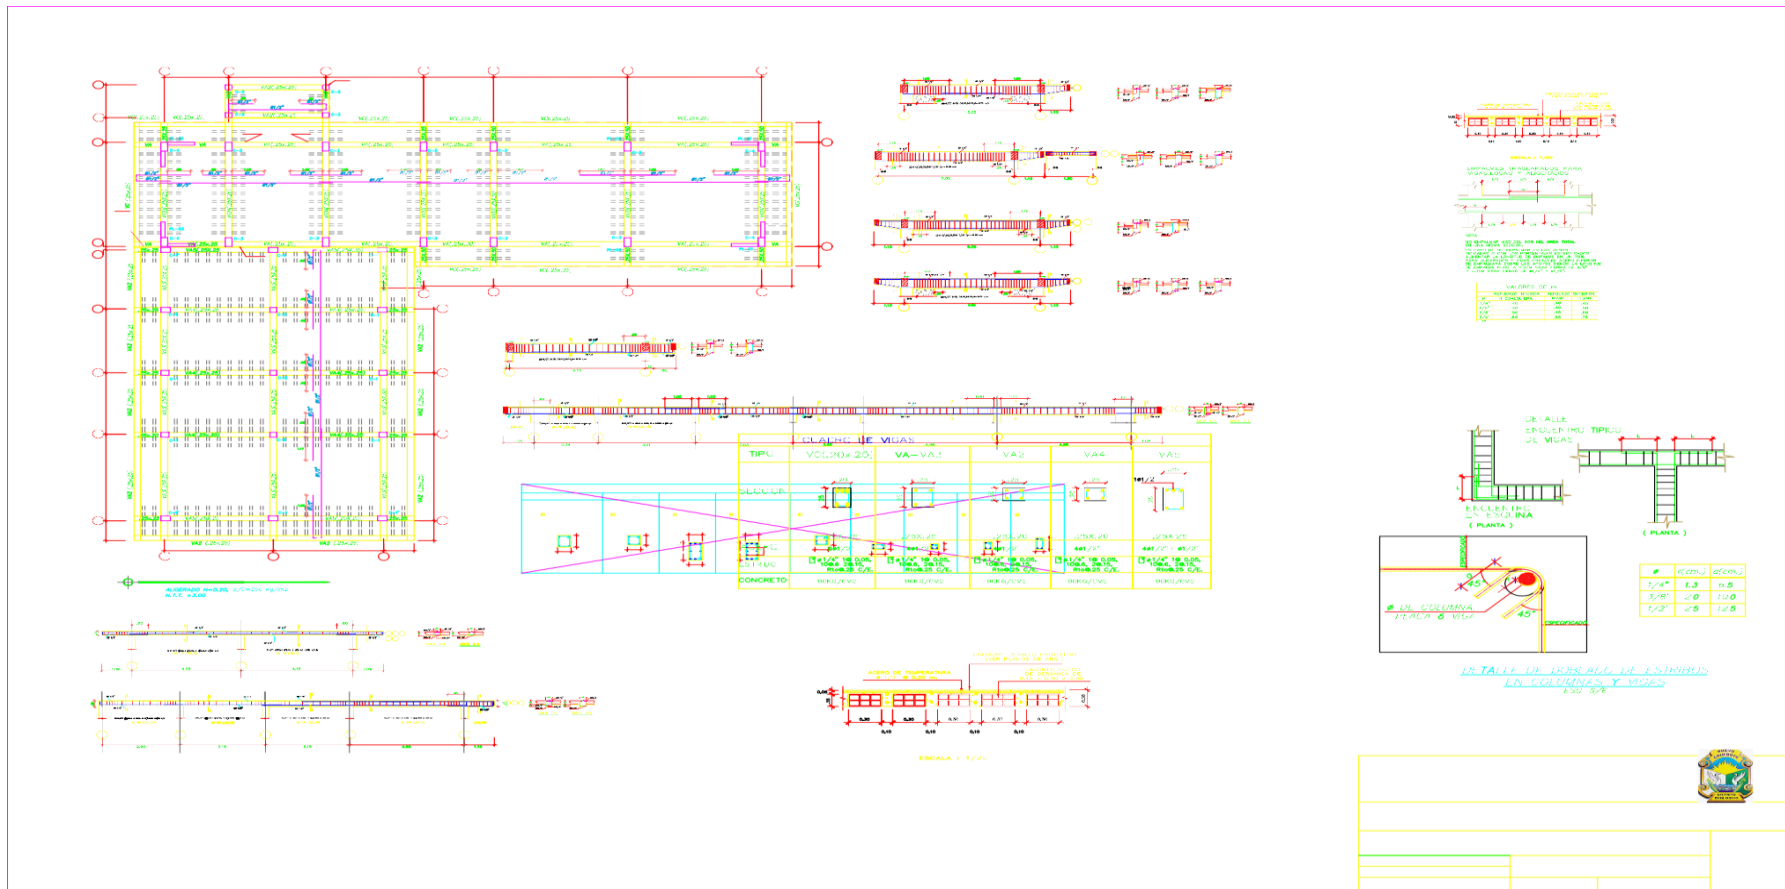
Figura 20. Plano de Estructuras.

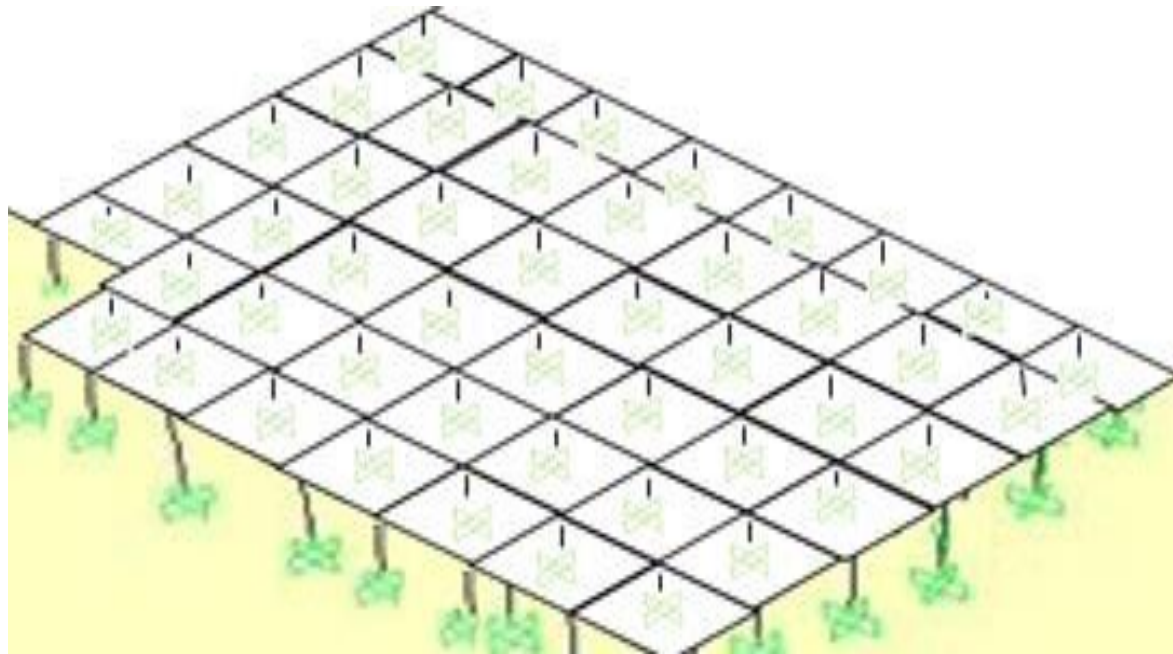
Figura 22. Análisis sísmico.
