UNIVERSIDAD CÉSAR VALLEJO

"Comparación de adoquines para pavimentación con concreto nuevo y reciclado, A.H. Carlos García Ronceros - Nuevo Chimbote - Ancash - 2020"

TESIS PARA OBTENER EL TÍTULO PROFESIONAL DE:

Ingeniero Civil

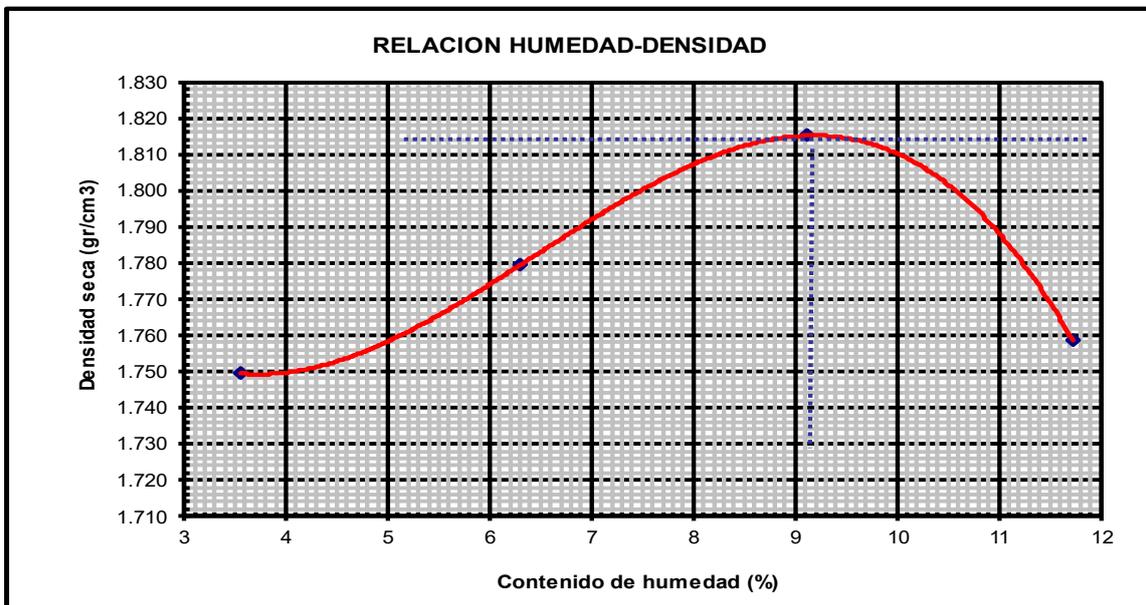
**FIGURA N° 2
CURVA DE CONTENIDO DE HUMEDAD C-4**

| <i>Densidad máxima (gr/cm³)</i> | 1.816 |
| <i>Humedad óptima (%)</i> | 9.20 |

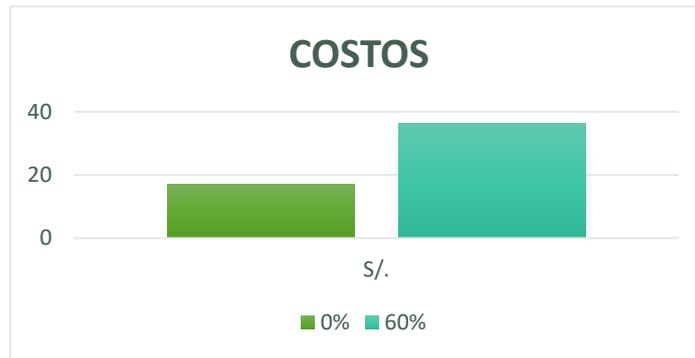
**FIGURA N° 6
COSTOS POR ADOQUÍN**

INTERPRETACIÓN: En la gráfica se puede observar que los adoquines patrón (0%) presentan un menor costo que los adoquines con concreto reciclado (60%). Teniendo una diferencia del 47.20%.

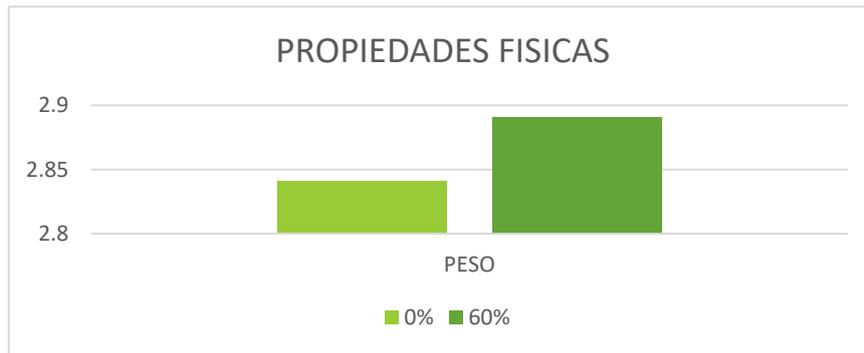
**FIGURA N° 7
RESUMEN DE PROPIEDADES FÍSICAS**

INTERPRETACIÓN: En la figura se visualiza que los adoquines fabricados con concreto reciclado (60%) tienen mayor peso que los adoquines patrón (0) en un 1.73%.

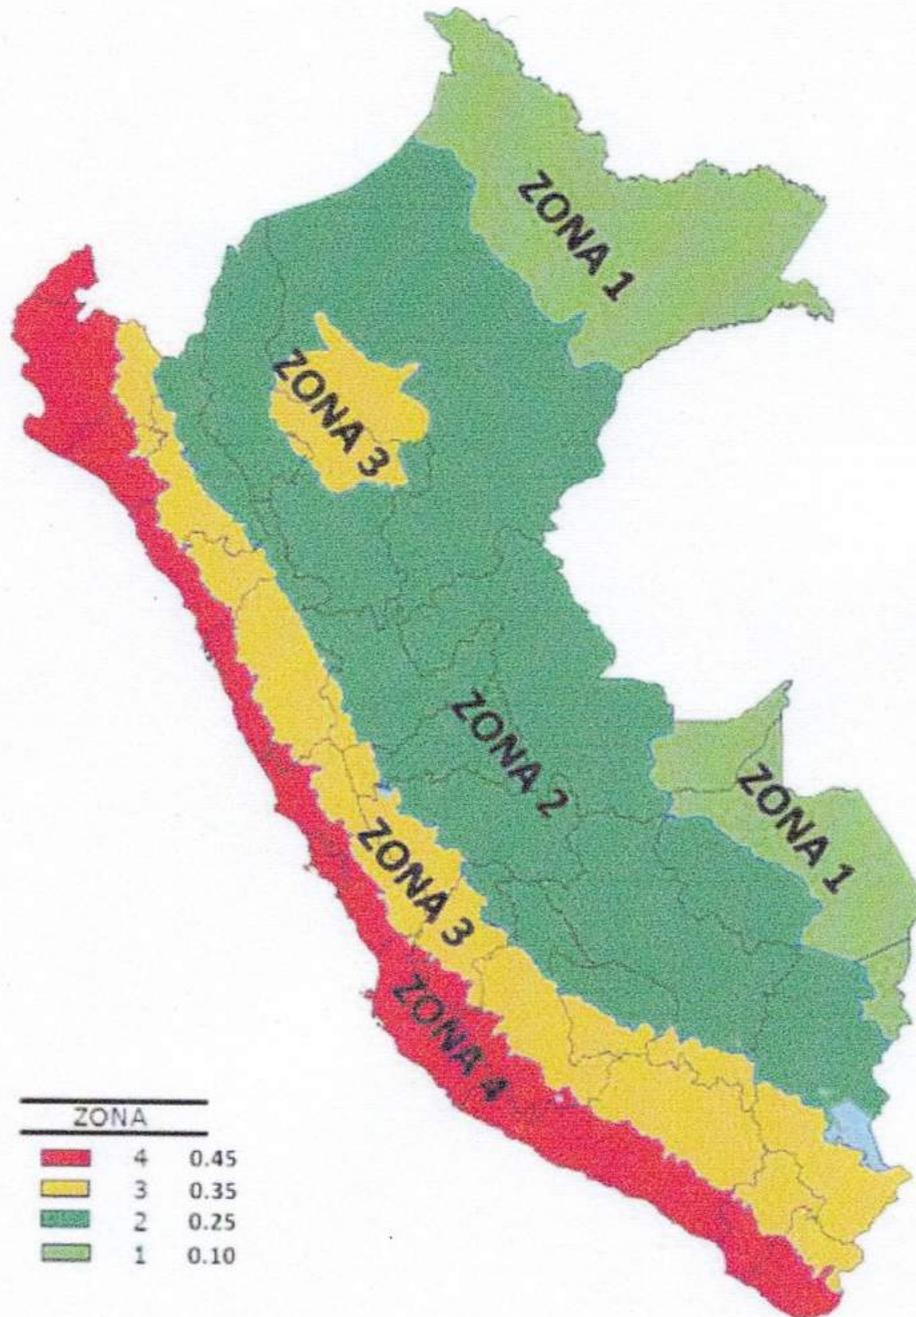
FIGURA N° 1: Mapa de Zonificación Sísmica del Perú, según el Reglamento Nacional de Edificaciones (2018)

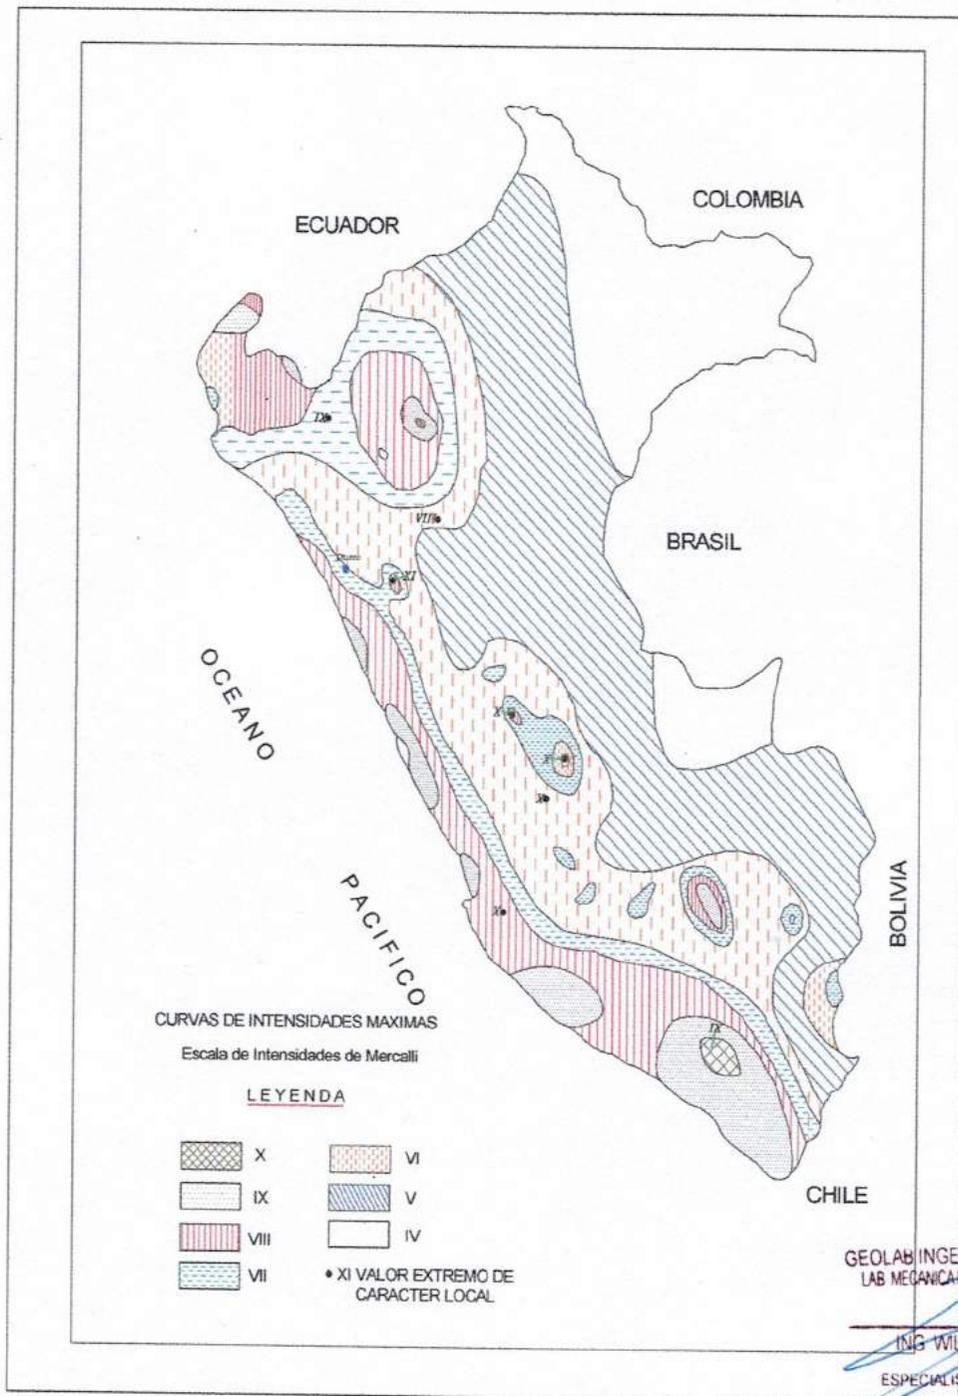
FIGURA N° 2: Mapa de distribución de máximas intensidades sísmicas (Alva et., al, 1984)

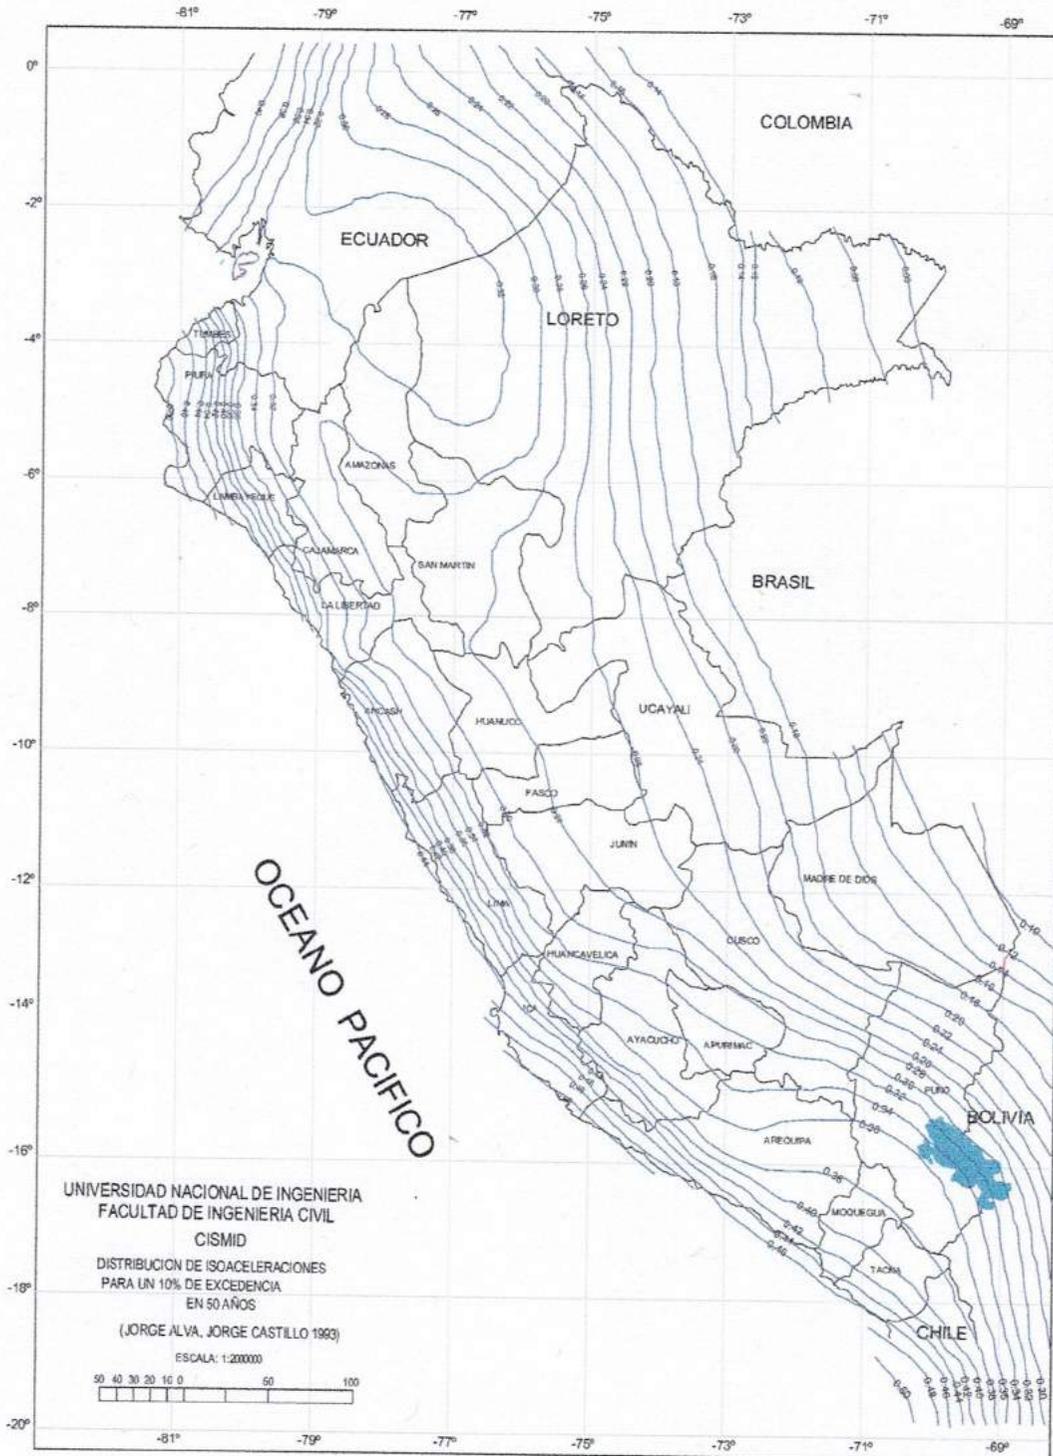
Figura 3. Mapa de Isoaceleraciones para 475 años de Periodo de Retorno

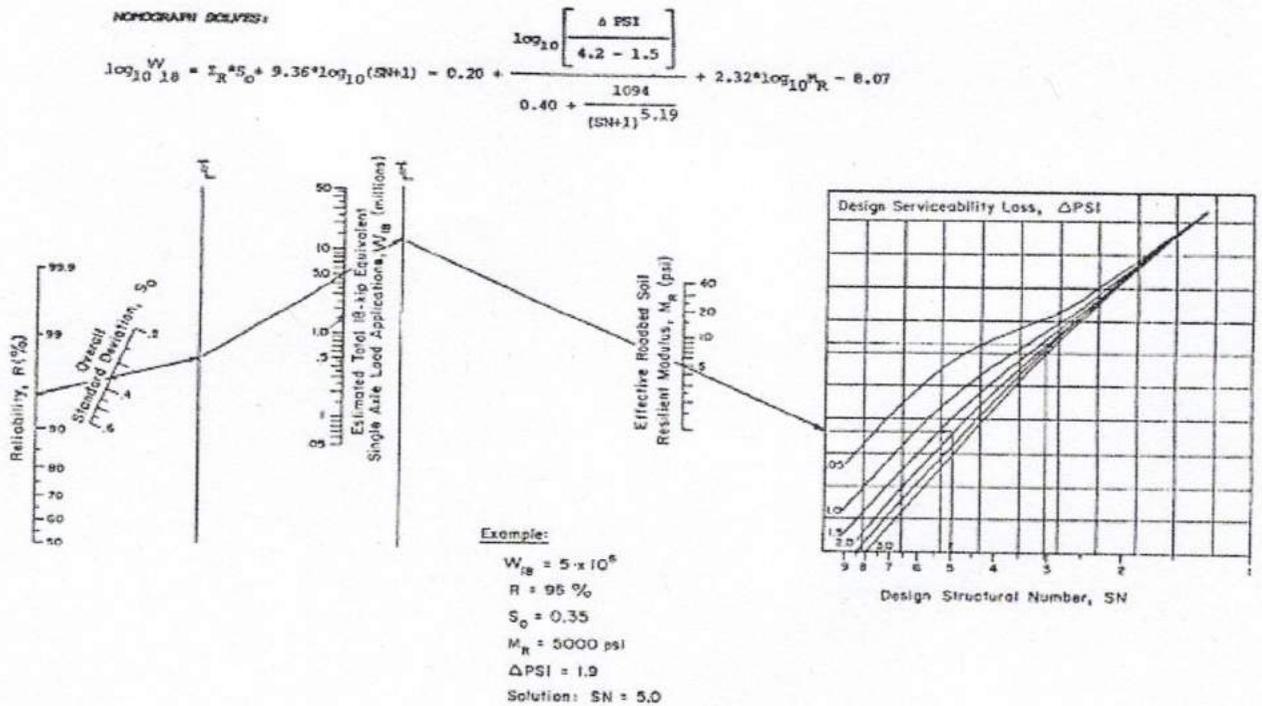
Los valores del número estructural se determinan mediante la aplicación de la ecuación de diseño indicada en la Fig. 3.1 del método de diseño

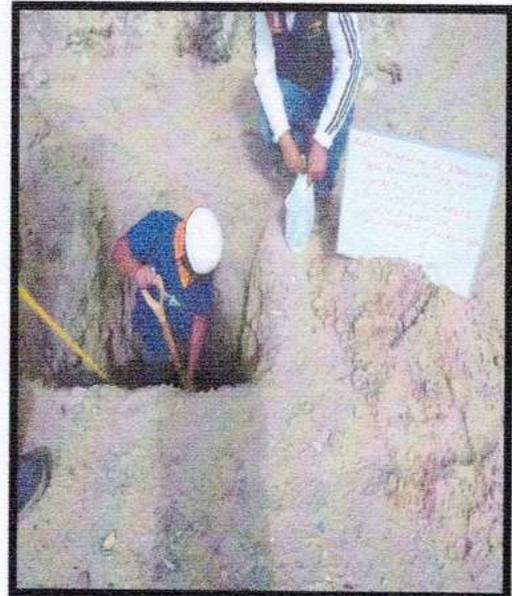
FOTOS N° 1,2,3 Y 4: Vista Panorámica y Excavación Manual de Calicata N°01

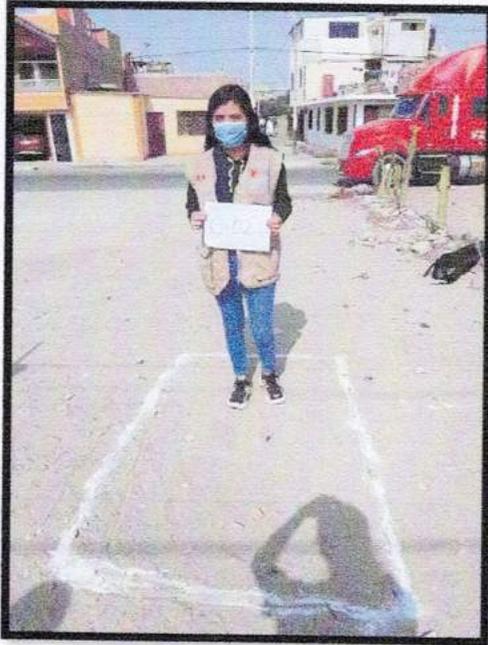
EXCAVACION DE CALICATA N°02

FOTOS N° 1,2,3 Y 4: Vista Panorámica y Excavación Manual de Calicata N°02

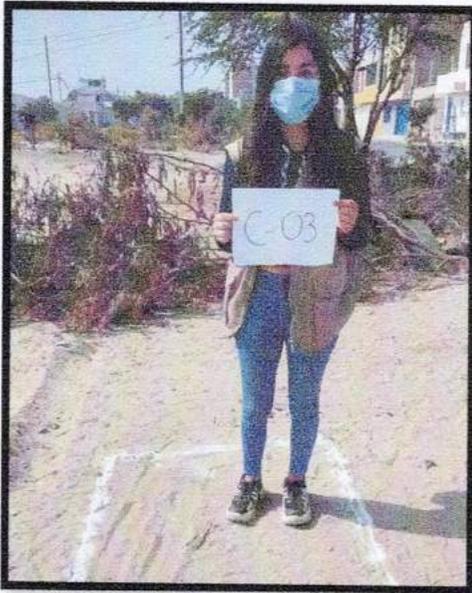
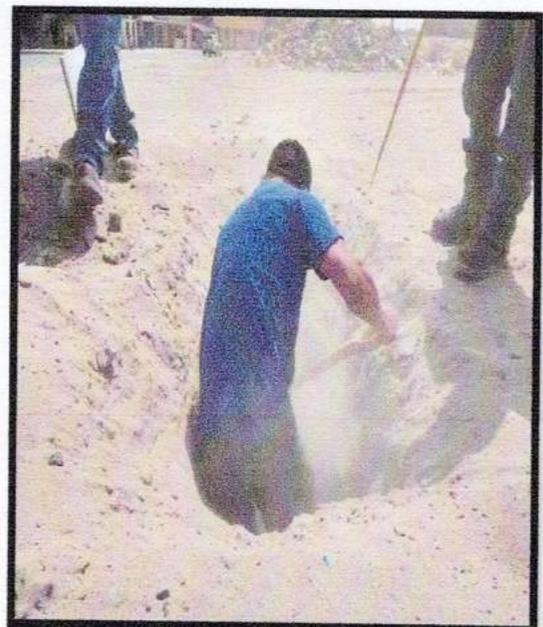
EXCAVACION DE CALICATA N°03

FOTOS N° 1,2,3 Y 4: Vista Panorámica y Excavación Manual de Calicata N°03

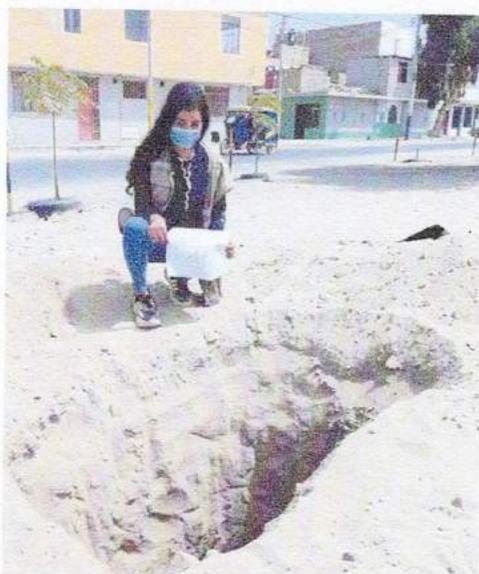
FOTOS N° 1,2,3 Y 4: Vista Panorámica y Excavación Manual de Calicata N°04

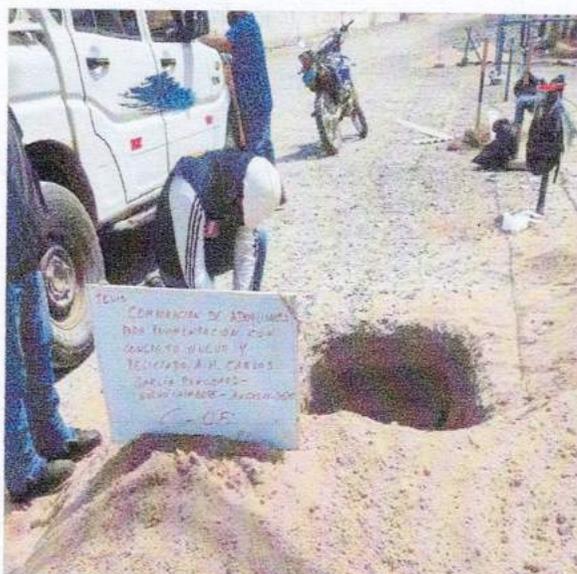
FOTOS N° 1,2,3 Y 4: Vista Panorámica y Excavación Manual de Calicata N°05

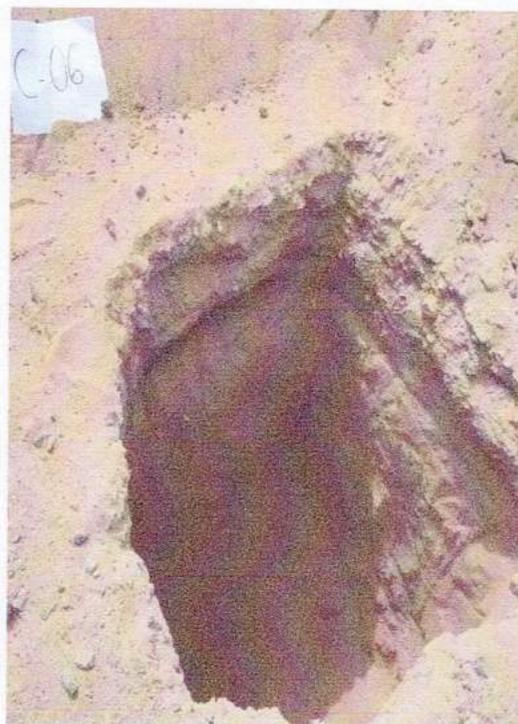
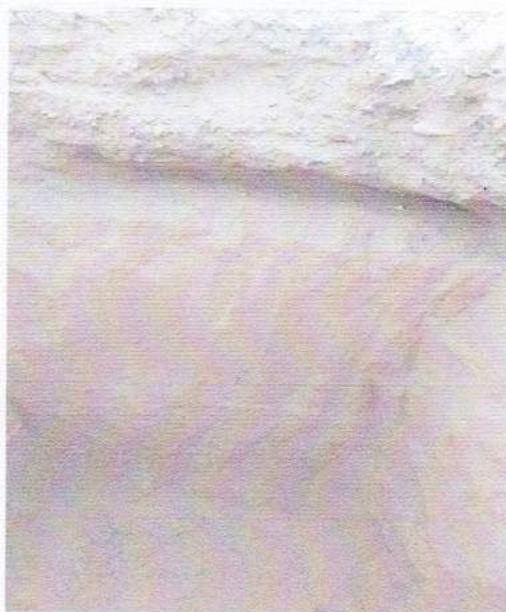
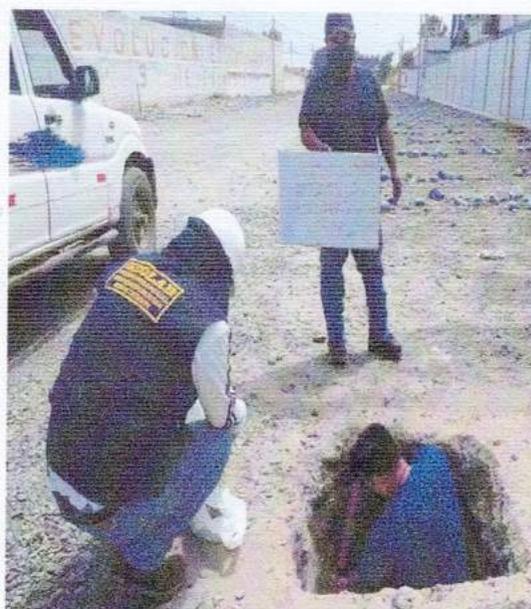
EXCAVACION DE CALICATA N°06

FOTOS N° 1,2,3 Y 4: Vista Panorámica y Excavación Manual de Calicata N°06

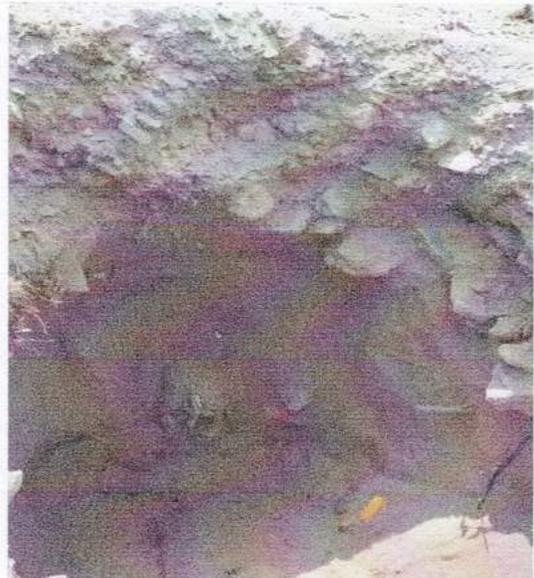
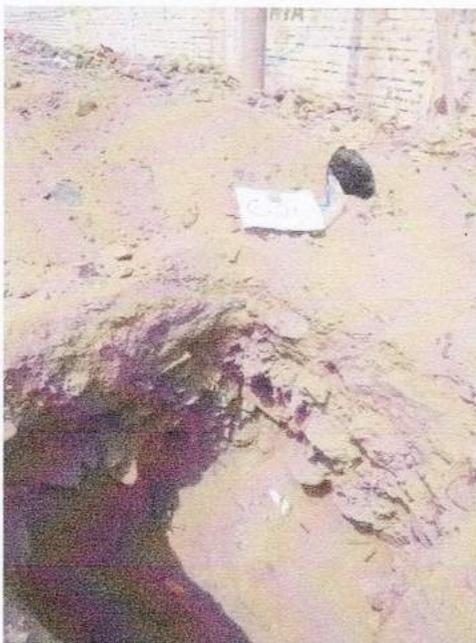
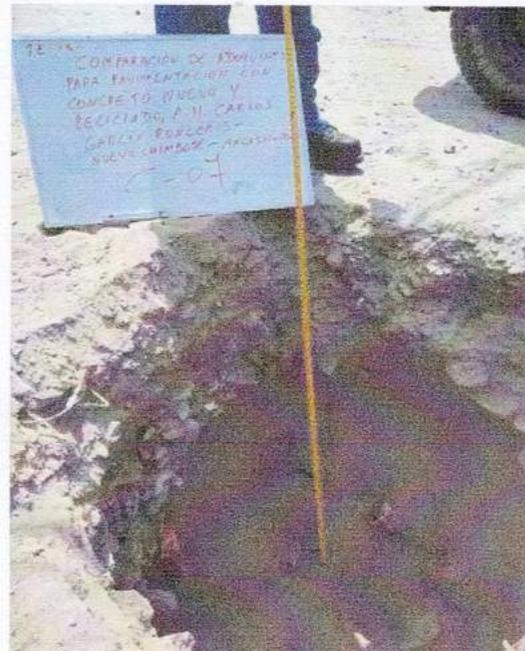
EXCAVACION DE CALICATA N°07

FOTOS N° 1,2,3 Y 4: Vista Panorámica y Excavación Manual de Calicata N°07

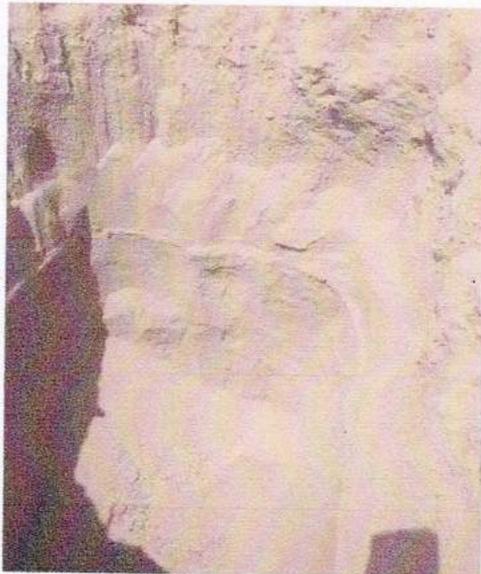
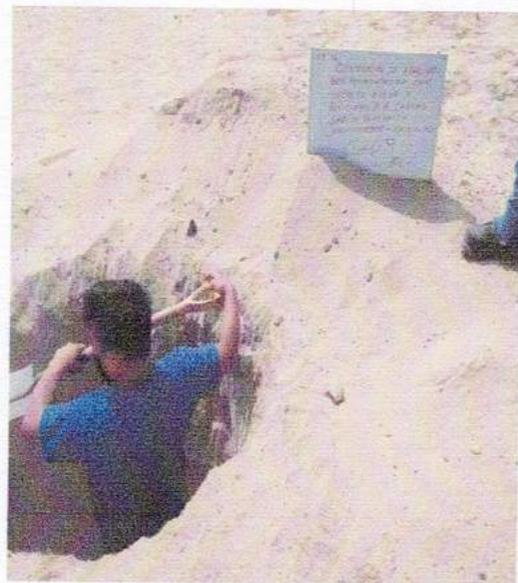
FOTOS N° 1,2,3 Y 4: Vista Panorámica y Excavación Manual de Calicata N°09

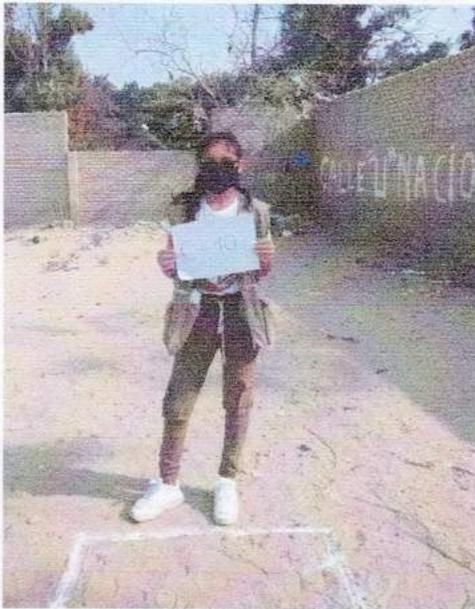
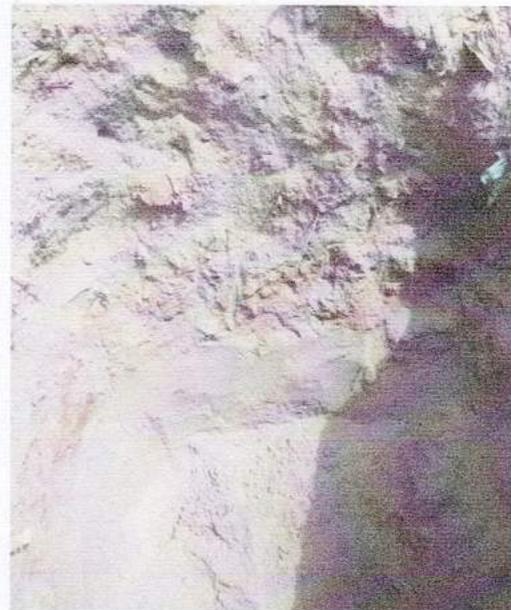
EXCAVACION DE CALICATA N°10

FOTOS N° 1,2,3 Y 4: Vista Panorámica y Excavación Manual de Calicata N°10

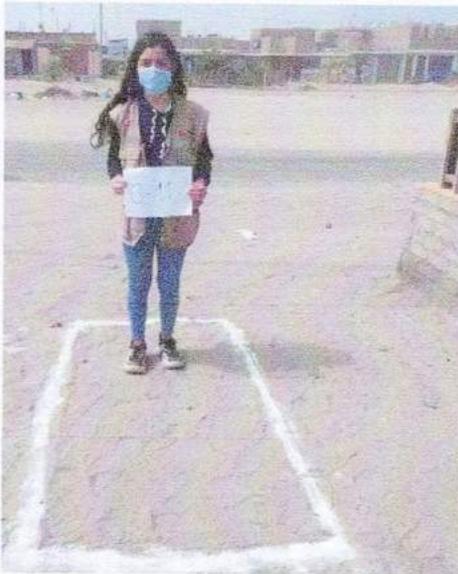
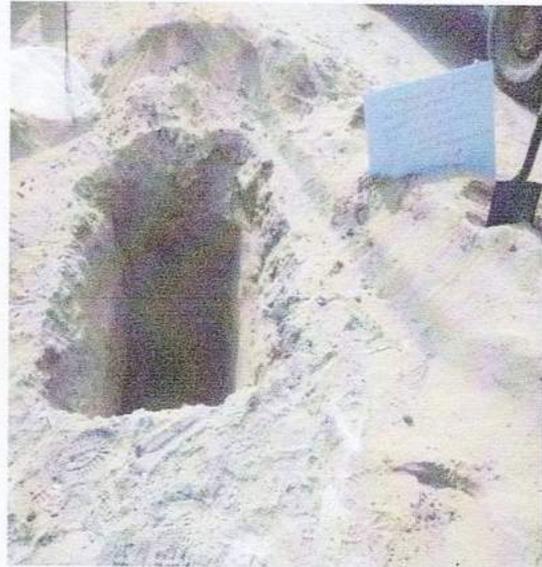
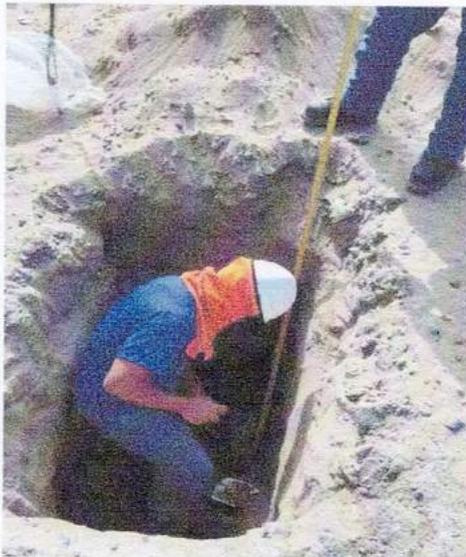
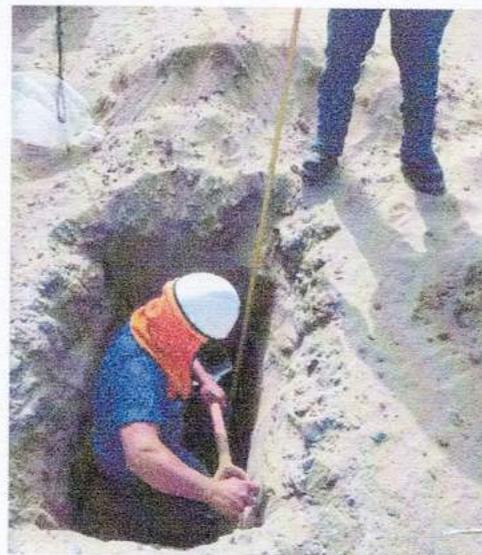
EXCAVACION DE CALICATA N°11

FOTOS N° 1,2,3 Y 4: Vista Panorámica y Excavación Manual de Calicata N°11

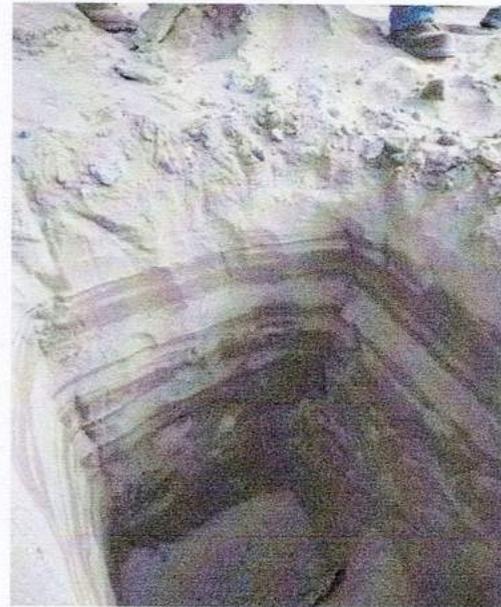
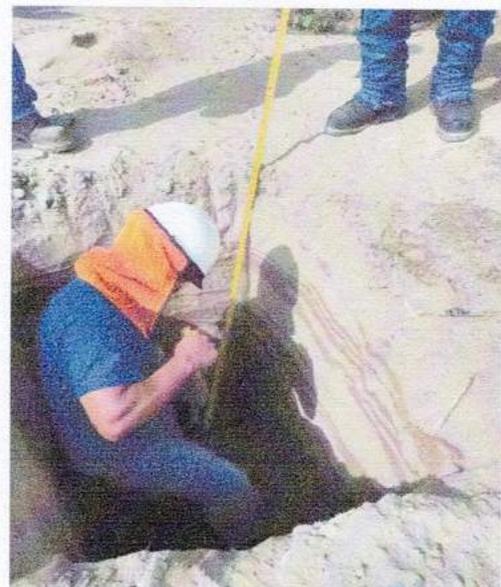
EXCAVACION DE CALICATA N°12

FOTOS N° 1,2,3 Y 4: Vista Panorámica y Excavación Manual de Calicata N°12

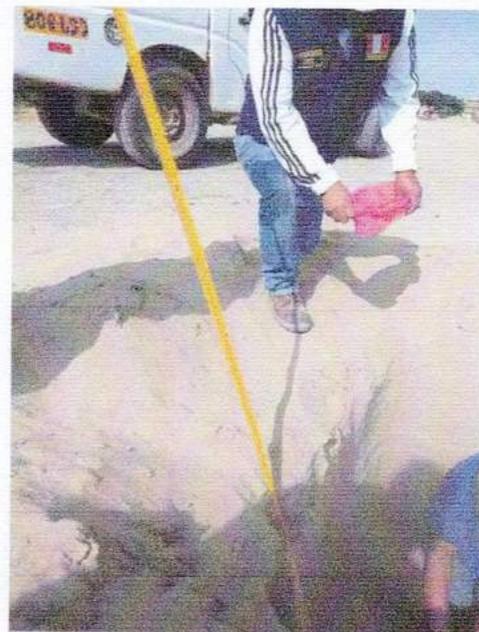
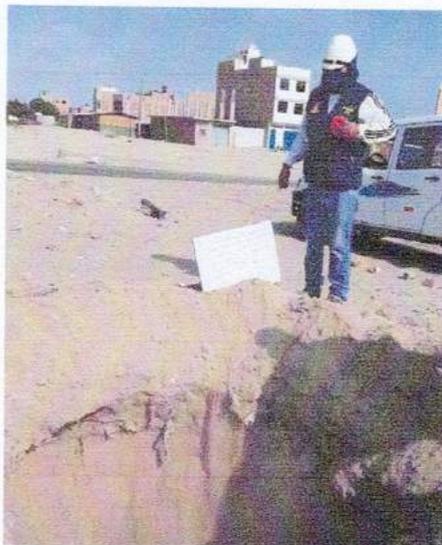
EXCAVACION DE CALICATA N°13

FOTOS N° 1,2,3 Y 4: Vista Panorámica y Excavación Manual de Calicata N°13

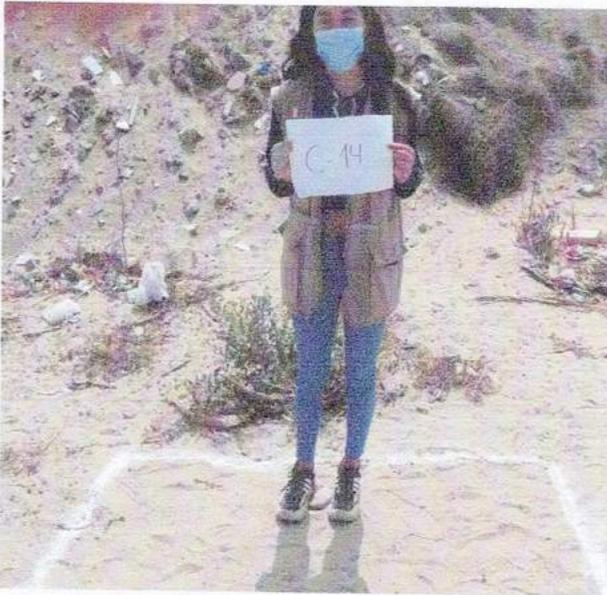
EXCAVACION DE CALICATA N°14

FOTOS N° 1,2,3 Y 4: Vista Panorámica y Excavación Manual de Calicata N°14

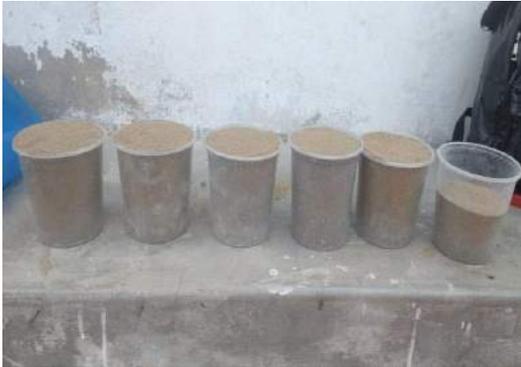
| IMAGEN N° 1 | IMAGEN N° 2 |

| IMAGEN N° 1 | IMAGEN N° 2 |
|---|--|
| <p>Se aprecia la proporción de material de agregado fino, elaboramos cada 4 adoquines, por lo que realizamos 3 mezclas, utilizando 3 cantidades iguales del agregado.</p> | <p>Se aprecia la proporción de material de cemento, elaboramos cada 4 adoquines, por lo que realizamos 3 mezclas, utilizando 3 cantidades iguales.</p> |

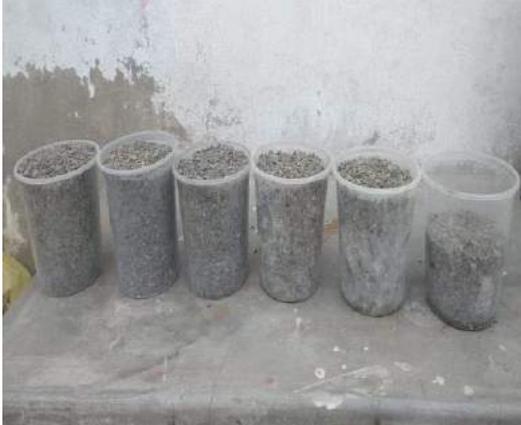
| IMAGEN N° 3 | IMAGEN N° 4 |

| IMAGEN N° 3 | IMAGEN N° 4 |
|--|--|
| <p>Se aprecia la proporción de material de confitillo, elaboramos cada 4 adoquines, por lo que realizamos 3 mezclas, utilizando 3 cantidades iguales del agregado.</p> | <p>Se aprecia la proporción del agua, elaboramos cada 4 adoquines, por lo que realizamos 3 mezclas, utilizando 1 $\frac{1}{4}$ proporción de agua para cada mezcla.</p> |

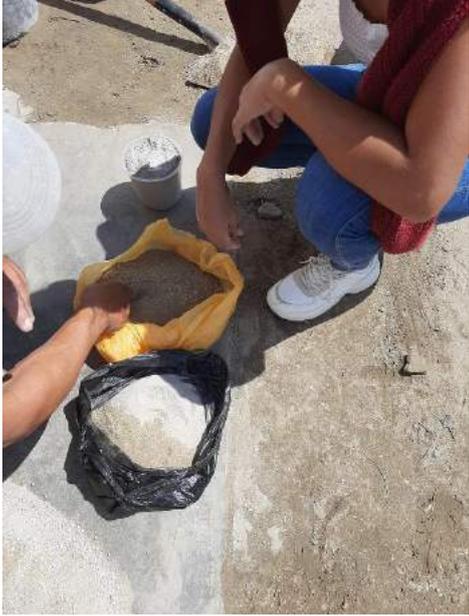
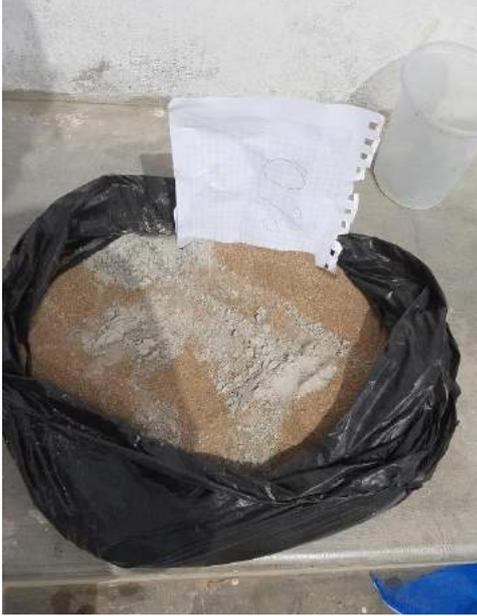
| IMAGEN N° 5 | IMAGEN N° 6 |

| IMAGEN N° 5 | IMAGEN N° 6 |
|--|--|
| <p>Se aprecia las proporciones de cada uno de los materiales para posteriormente se hecho en un solo envase.</p> | <p>Se aprecia toda la proporción del material juntos en una sola bolsa. Para luego comenzar a mezclar.</p> |

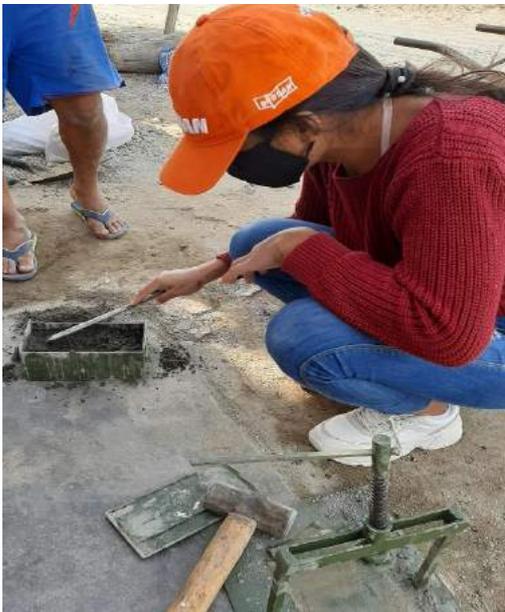
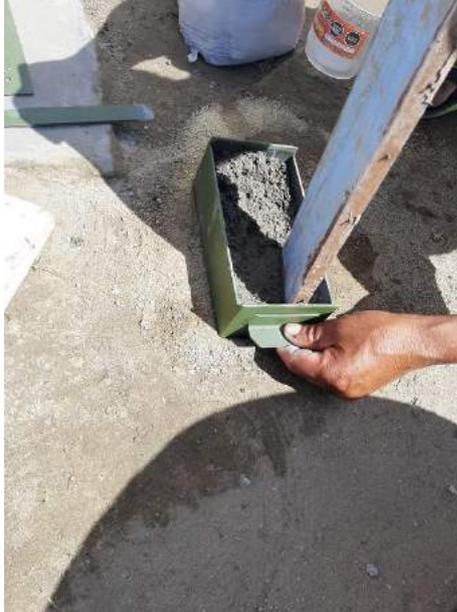
| IMAGEN N° 11 | IMAGEN N° 12 |

| IMAGEN N° 11 | IMAGEN N° 12 |
|--|--|
| <p>Se aprecia el llenado de la mezcla en el molde para elaboración del adoquín patrón.</p> | <p>Se aprecia que se esta golpeando la mezcla con una mitad de mezcla.</p> |

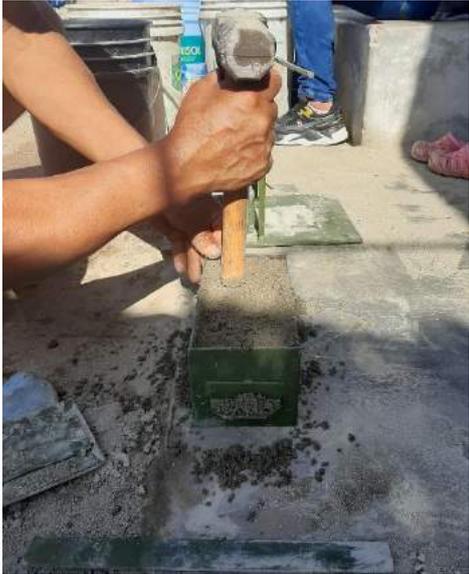
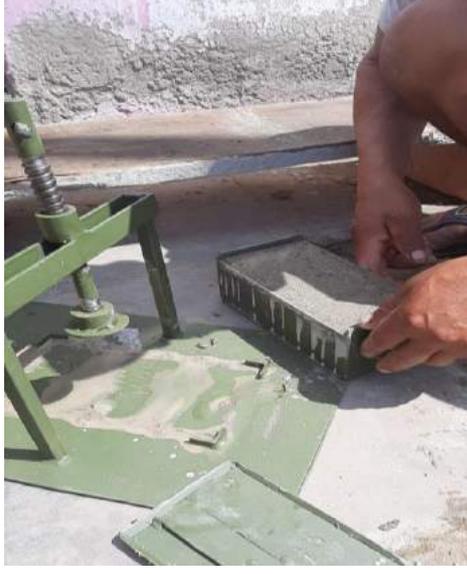
| IMAGEN N° 13 | IMAGEN N° 14 |

| IMAGEN N° 13 | IMAGEN N° 14 |
|---|--|
| <p>Se aprecia que una vez llenado completo el molde se golpea varias veces para dejarlo un poco comprimido.</p> | <p>Se aprecia que se va colocar el adoquín en la compresora.</p> |

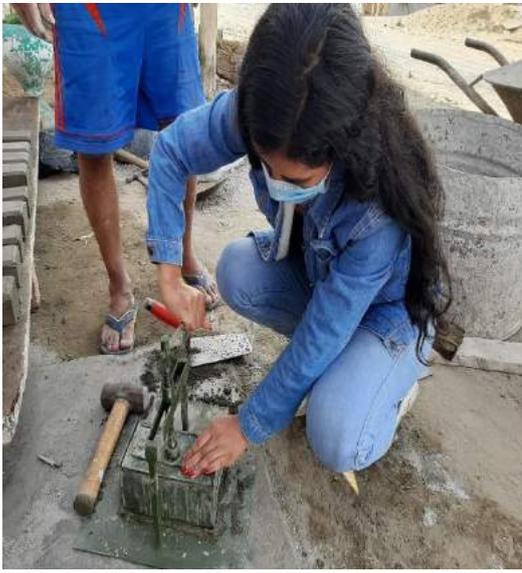
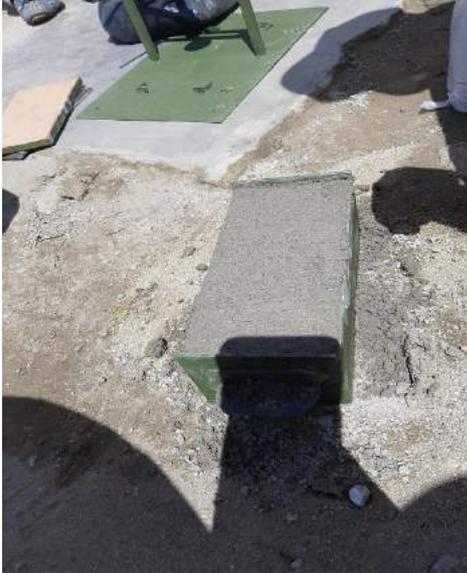
| IMAGEN N° 15 | IMAGEN N° 16 |

| IMAGEN N° 15 | IMAGEN N° 16 |
|---|---|
| <p>Se aprecia que se está comprimiendo de manera manual mediante una compresora para dejar al adoquín más resistente.</p> | <p>Se aprecia que una vez sacado de la compresora el adoquín ya está listo para retirar del molde</p> |

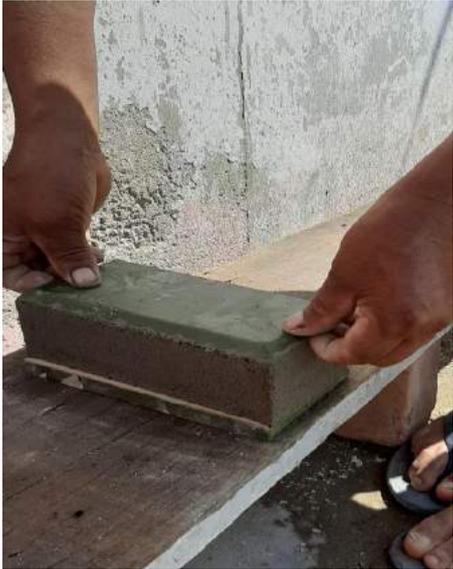
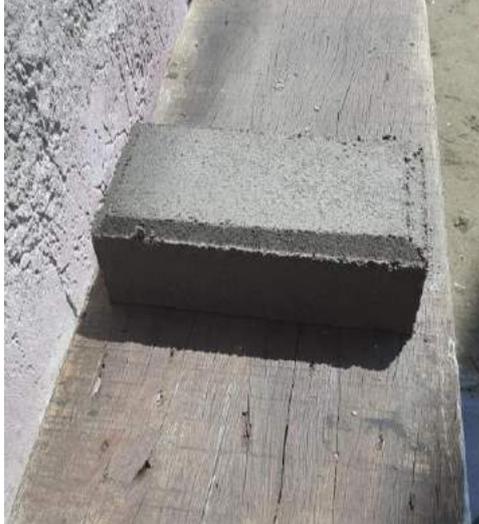
| IMAGEN N° 17 | IMAGEN N° 18 |

| IMAGEN N° 17 | IMAGEN N° 18 |
|--|---|
| <p>Se aprecia que el adoquín se esta retirando del molde para posteriormente ponerlo sobre una tabla</p> | <p>Se aprecia que ya tenemos nuestro primer adoquín con concreto Nuevo, en total se elaboró 6 y todos lo trabajamos con el mismo procedimiento y proporción</p> |

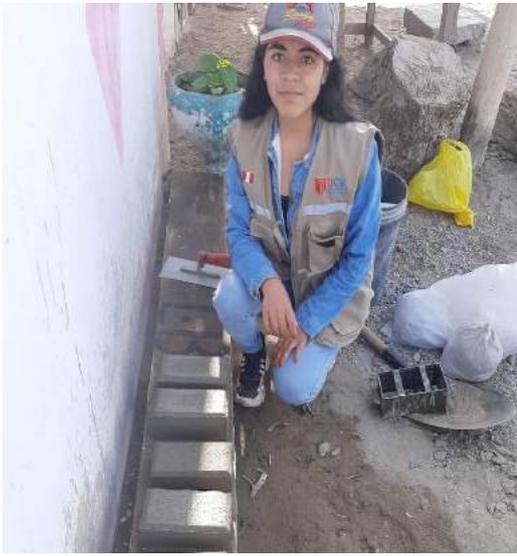
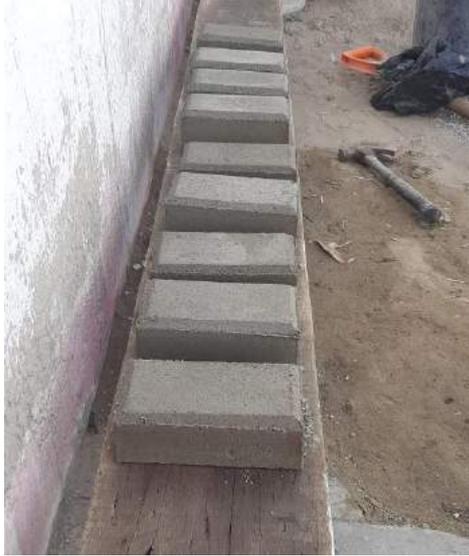
| IMAGEN N° 19 | IMAGEN N° 20 |

| IMAGEN N° 19 | IMAGEN N° 20 |
|---|--|
| <p>Se aprecia que los adoquines están en proceso y para la elaboración de los 12 nos basamos en el mismo procedimiento.</p> | <p>Se aprecia la elaboración de todos los adoquines con concreto nuevo lo dejaremos secar por 7 horas.</p> |

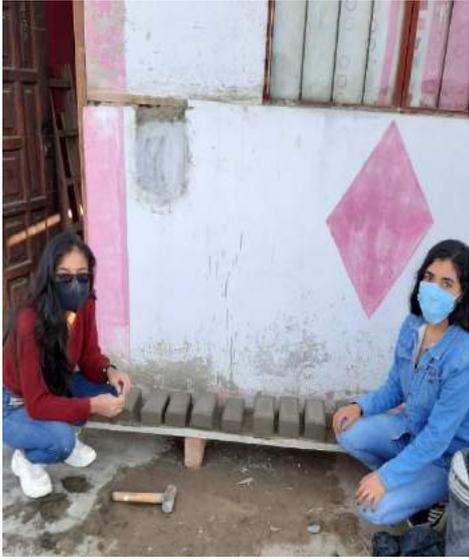
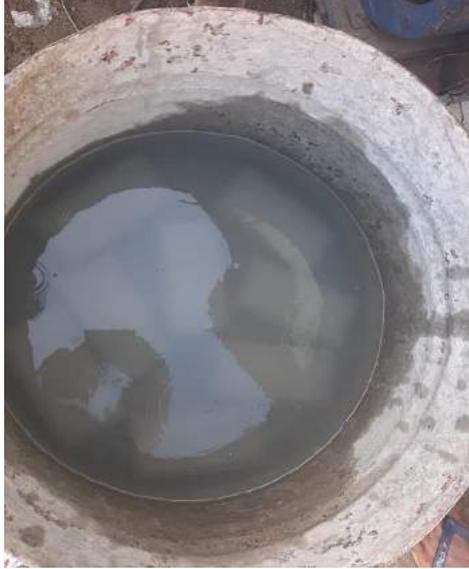
| IMAGEN N° 21 | IMAGEN N° 22 |

| IMAGEN N° 21 | IMAGEN N° 22 |
|--|--|
| <p>Se aprecia la elaboración de los 12 adoquines con concreto nuevo lo dejaremos secar por 7 horas y posteriormente lo colocamos en el agua en un recipiente para su curado.</p> | <p>Finalmente se aprecia el curado de los adoquines por 7 días y 28 días para posteriormente llevarlo al laboratorio</p> |

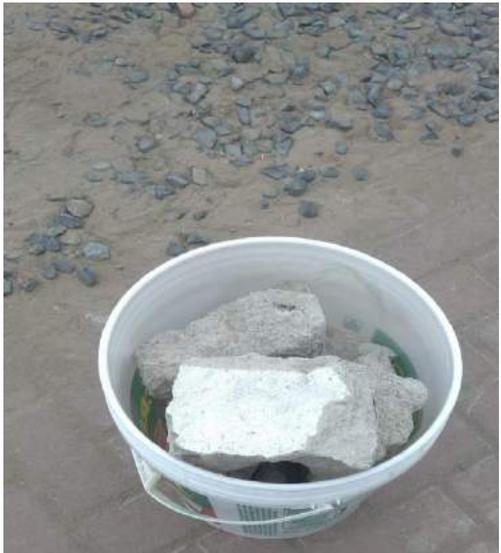
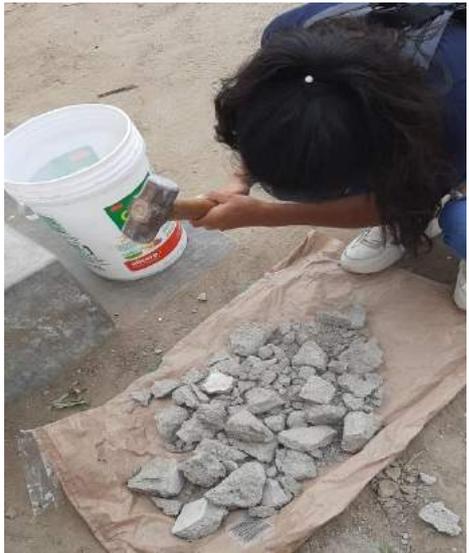
| IMAGEN N° 23 | IMAGEN N° 24 |

| IMAGEN N° 23 | IMAGEN N° 24 |
|---|---|
| <p>En esta imagen se aprecia la recolección de concreto reciclado</p> | <p>Se aprecia que se está triturando el concreto reciclado con una comba para convertirlo en un agregado fino</p> |

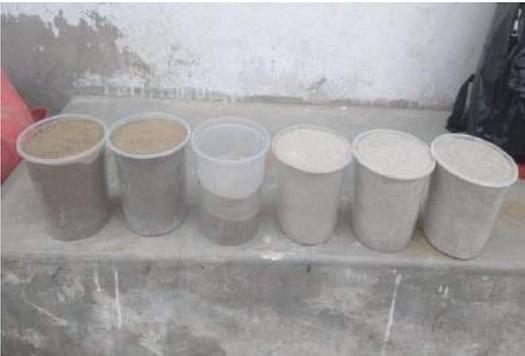
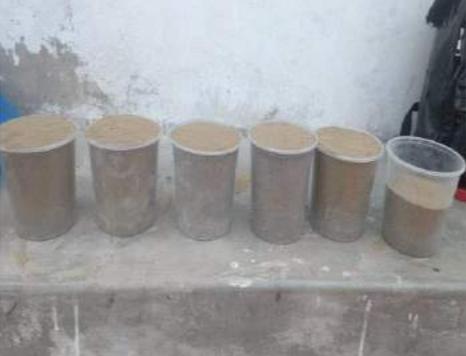
| IMAGEN N° 27 | IMAGEN N° 28 |

| IMAGEN N° 27 | IMAGEN N° 28 |
|--|--|
| <p>Se aprecia la proporción de material de concreto reciclado en un reemplazo del 60% en el agregado fino, elaboramos cada 4 adoquines, por lo que realizamos 3 mezclas, utilizando 3 cantidades iguales del agregado.</p> | <p>Se aprecia la proporción de material de agregado fino, elaboramos cada 4 adoquines, por lo que realizamos 3 mezclas, utilizando 3 cantidades iguales.</p> |

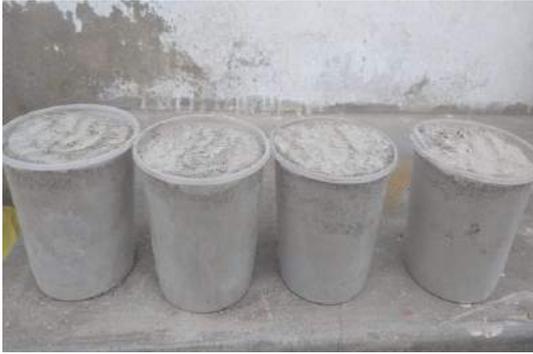
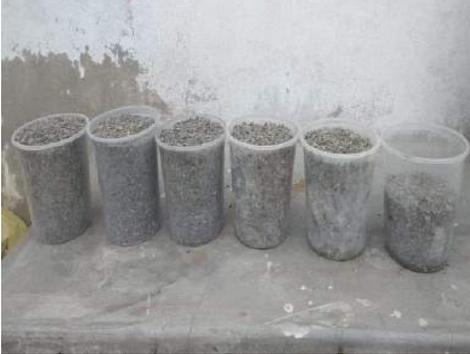
| IMAGEN N° 29 | IMAGEN N° 30 |

| IMAGEN N° 29 | IMAGEN N° 30 |
|--|---|
| <p>Se aprecia la proporción de material cemento, elaboramos cada 4 adoquines, por lo que realizamos 3 mezclas, utilizando 3 cantidades iguales del agregado.</p> | <p>Se aprecia la proporción de material de confitillo, elaboramos cada 4 adoquines, por lo que realizamos 3 mezclas, utilizando 3 cantidades iguales.</p> |

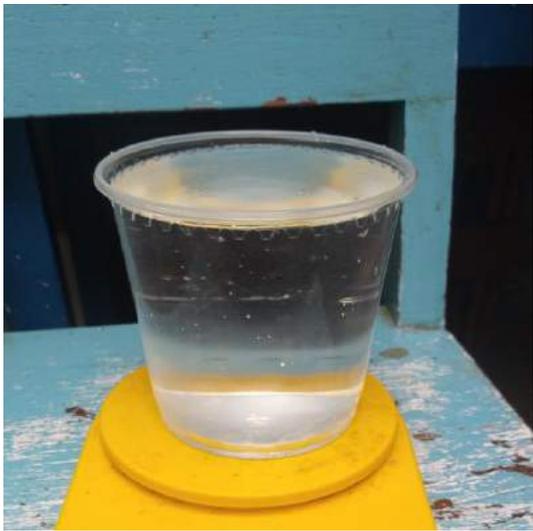
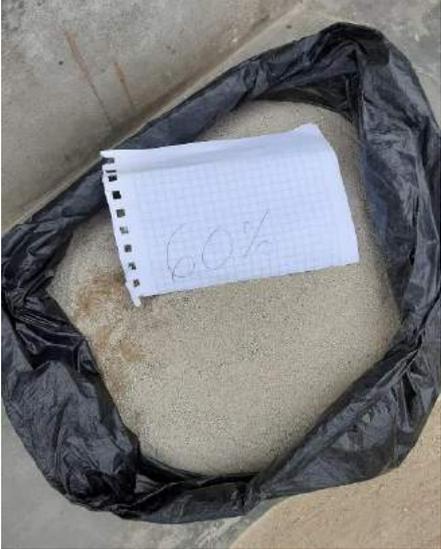
| IMAGEN N° 31 | IMAGEN N° 32 |

| IMAGEN N° 31 | IMAGEN N° 32 |
|---|---|
| <p>Se aprecia la proporción del agua, elaboramos cada 4 adoquines, por lo que realizamos 3 mezclas, utilizando 1 ¼ proporción de agua para cada mezcla.</p> | <p>Se aprecia toda la mezcla con un 60% de concreto reciclado en reemplazo del agregado fino.</p> |

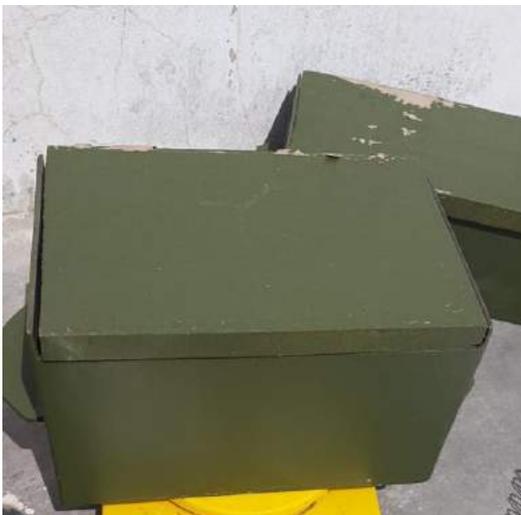
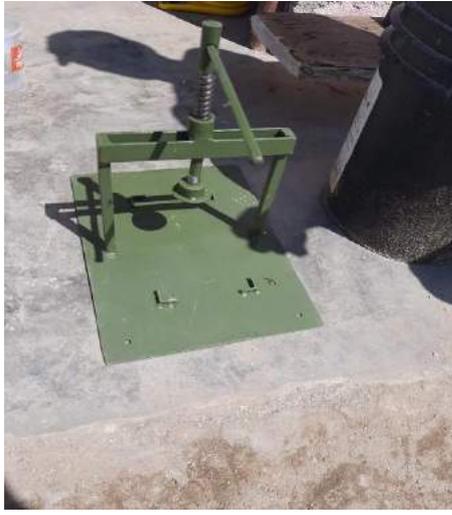
| IMAGEN N° 35 | IMAGEN N° 36 |

| IMAGEN N° 35 | IMAGEN N° 36 |
|--|--|
| <p>Se aprecia el molde del adoquín de e= 6cm para la elaboración de adoquín con concreto reciclado de 10cm x 20cm.</p> | <p>Se muestra la compresora para realizar la elaboración de adoquines.</p> |

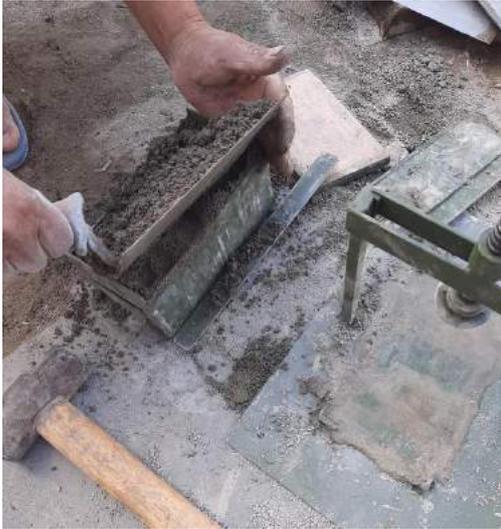
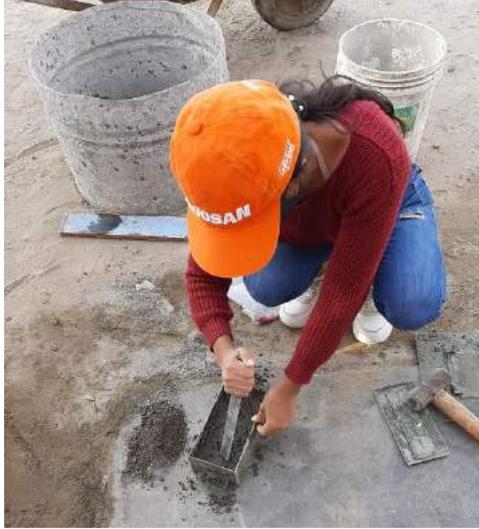
| IMAGEN N° 37 | IMAGEN N° 38 |

| IMAGEN N° 37 | IMAGEN N° 38 |
|---|--|
| <p>Se aprecia el llenado de la mezcla para la elaboración del primer adoquín con concreto reciclado en reemplazo del 60% de agregado fino</p> | <p>Se aprecia que se golpea al adoquín de manera cuidadosa.</p> |
