UNIVERSIDAD CÉSAR VALLEJO

"Comparación de adoquines para pavimentación con concreto nuevo y reciclado, A.H. Carlos García Ronceros - Nuevo Chimbote - Ancash - 2020"

TESIS PARA OBTENER EL TÍTULO PROFESIONAL DE:

Ingeniero Civil

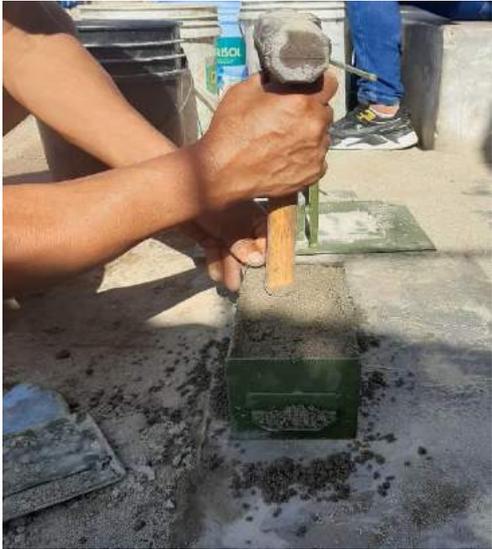
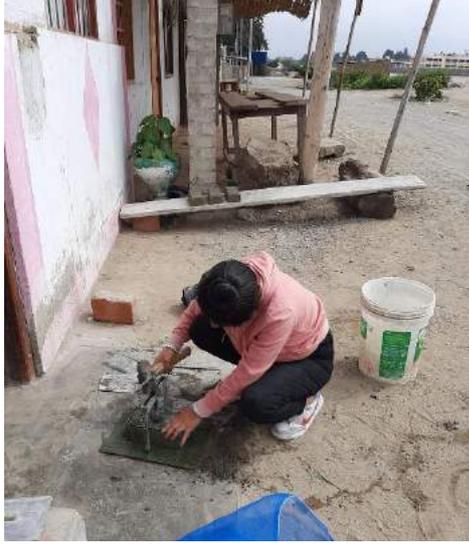
| IMAGEN N° 39 | IMAGEN N° 40 |

| IMAGEN N° 39 | IMAGEN N° 40 |
|---|--|
| <p>Se aprecia que ya llenado completo el adoquín se continúa golpeando hasta comprimirlo lo necesario</p> | <p>Se aprecia que se pone a la compresora para ir comprimiendo el adoquín</p> |

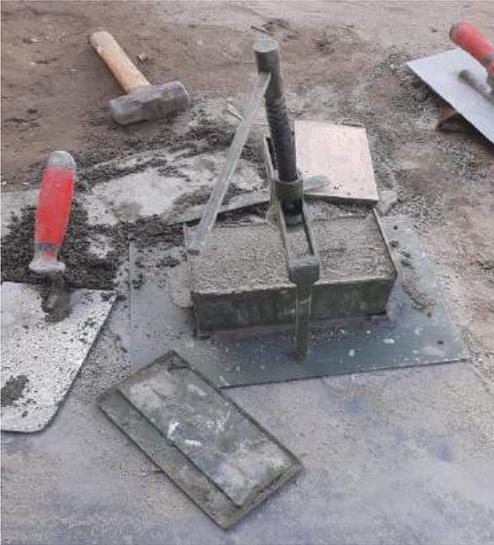
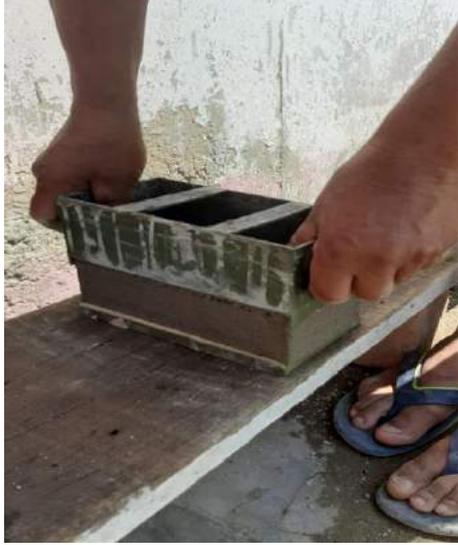
| IMAGEN N° 41 | IMAGEN N° 42 |

| IMAGEN N° 41 | IMAGEN N° 42 |
|--|--|
| <p>Se aprecia que una vez ya comprimido el adoquín mediante la compresora esta listo para retirarlo del molde.</p> | <p>Se aprecia que se esta retirando del molde para posteriormente dejarlo sobre una tabla a secar.</p> |

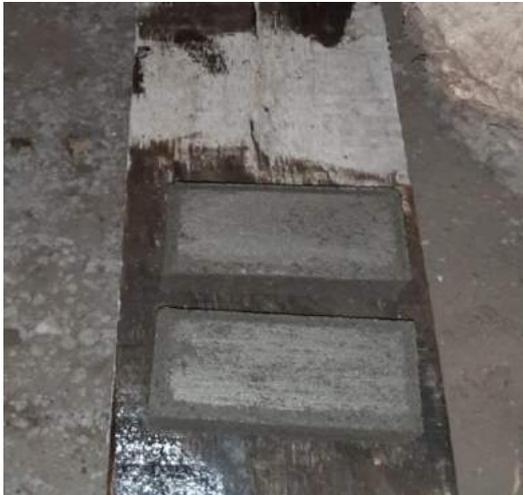
| IMAGEN N° 43 | IMAGEN N° 44 |
|---|--|
| <p>Se aprecia la elaboración de 2 adokines ya listos y todos 12 adokines lo trabajamos con el mismo procedimiento y proporción.</p> | <p>Finalmente se aprecia todos los adokines elaborados lo dejaremos secar por 7 horas.</p> |

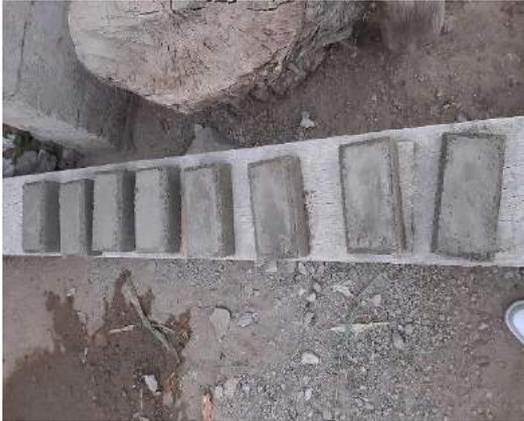
| IMAGEN N° 45 | IMAGEN N° 46 |
|--|--|
| <p>Se aprecia la elaboración de todos los adoquines después de 7 horas de secado listos para posteriormente pasar a curar el tiempo necesario.</p> | <p>Finalmente se aprecio el curado de los adoquines por 7 y 28 días, luego fue llevado al laboratorio para hacer la prueba de resistencia a la compresión.</p> |

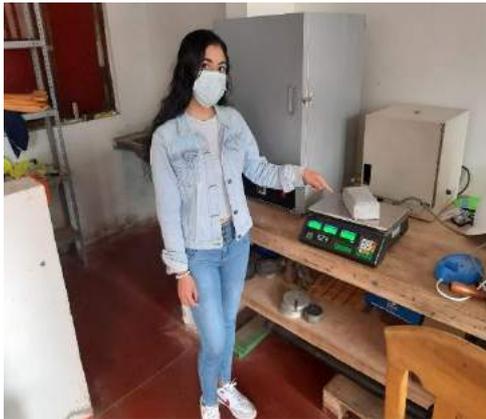
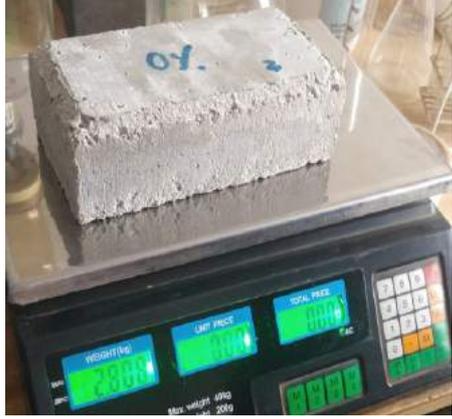
| IMAGEN N° 1 | IMAGEN N° 2 |

| IMAGEN N° 1 | IMAGEN N° 2 |
|--|---|
| <p>Se aprecia el peso del adoquín n°1 el cual tiene 2.814kg, antes de pasar a la prueba de rotura.</p> | <p>Se aprecia el peso del adoquín n°2 el cual tiene 2.808 kg, antes de pasar a la prueba de rotura.</p> |

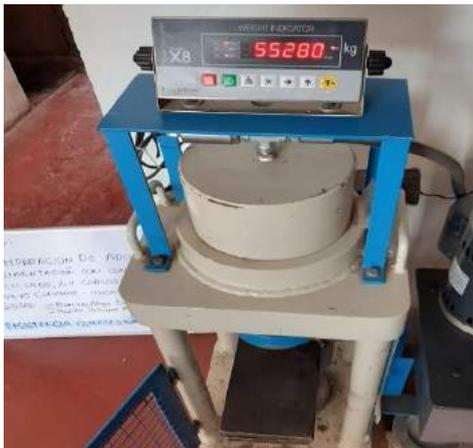
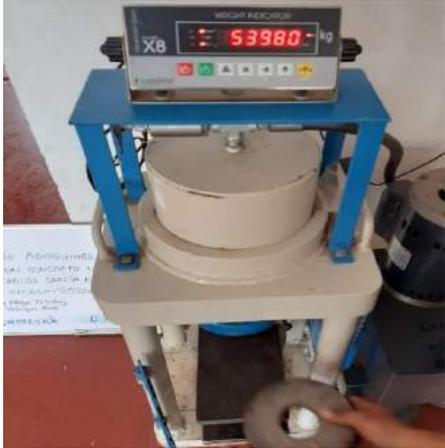
Resistencia a la compresión del adoquín patrón N°1 y 2

| IMAGEN N° 3 | IMAGEN N° 4 |
|--|---|
| <p>Se aprecia que el adoquín n°1 soporta una carga de 55280kg y se obtiene una resistencia de 276 kg/cm².</p> | <p>Se aprecia que el adoquín n°2 soporta una carga de 53980kg y se obtiene una resistencia de 270kg/cm².</p> |

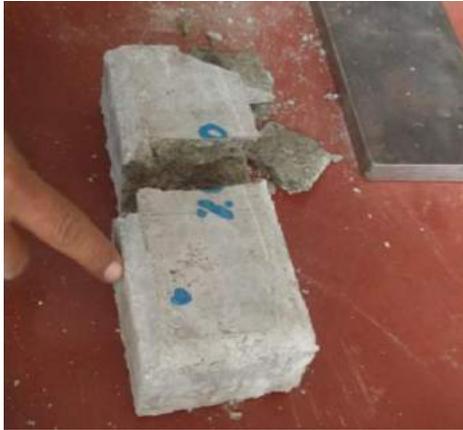
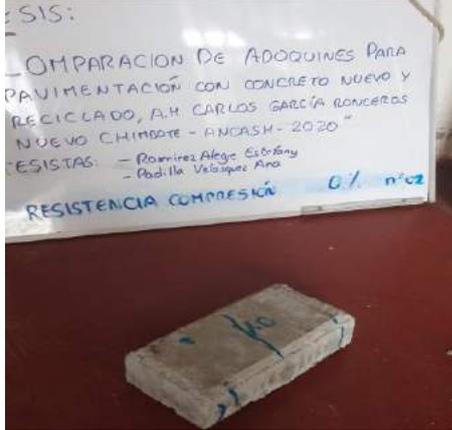
Roturas del adoquín patrón N°1 y 2

| IMAGEN N° 5 | IMAGEN N° 6 |
|--|---|
| <p>Se aprecia la rotura del adoquín n°1, después de haber soportado su resistencia máxima.</p> | <p>Se aprecia las roturas del adoquín n°2, después de haber soportado su resistencia máxima presenta algunas fallas sobre todo en las esquinas.</p> |

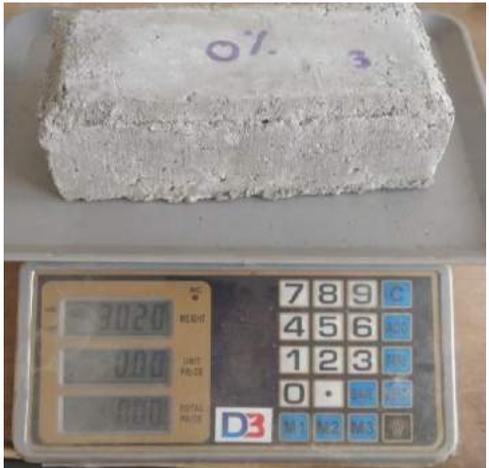
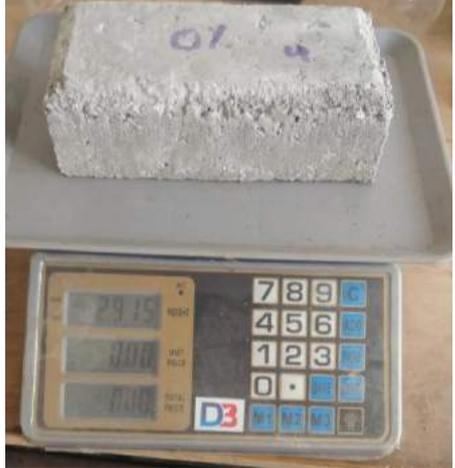
| IMAGEN N° 3 | IMAGEN N° 8 |

| IMAGEN N° 3 | IMAGEN N° 8 |
|---|---|
| <p>Se aprecia el peso del adoquín n°3 obteniendo 3.020kg, luego se realizará la prueba de rotura.</p> | <p>Se aprecia el peso del adoquín n°4 obteniendo 2.915kg, luego se realizará la prueba de rotura.</p> |

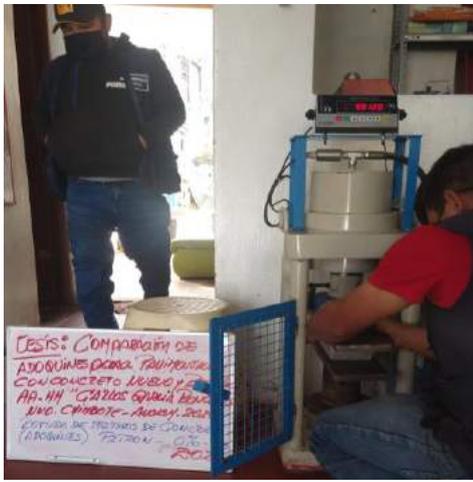
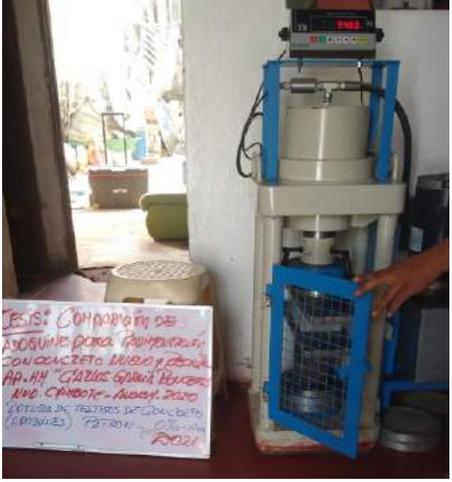
Resistencia del adoquín patrón N°3 y 4

| IMAGEN N° 9 | IMAGEN N° 10 |
|---|---|
| <p>Se aprecia que el adoquín n°3 soporta una carga de 59120kg y se obtiene una resistencia de 296kg/cm².</p> | <p>Se aprecia que el adoquín n°4 soporta una carga de 59460kg y se obtiene una resistencia de 297kg/cm².</p> |

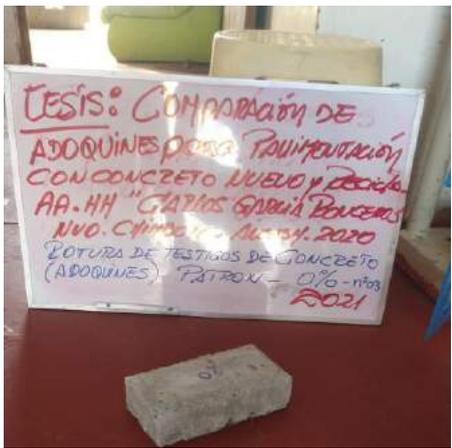
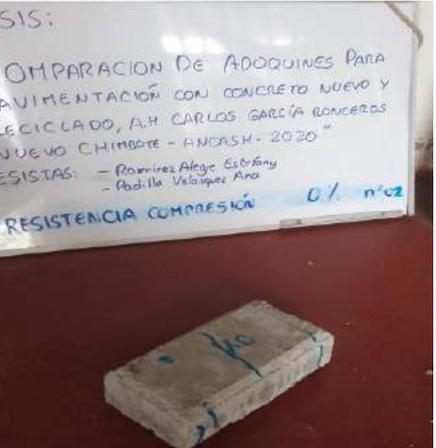
Roturas del adoquín patrón N°3 y 4

| IMAGEN N° 11 | IMAGEN N° 12 |
|---|---|
| <p>Se aprecia la rotura del adoquín n°3, después de haber soportado su resistencia máxima, las mayores fallas son las esquinas.</p> | <p>Se aprecia las roturas del adoquín n°4, después de haber soportado su resistencia máxima presenta algunas fallas sobre todo en las esquinas.</p> |

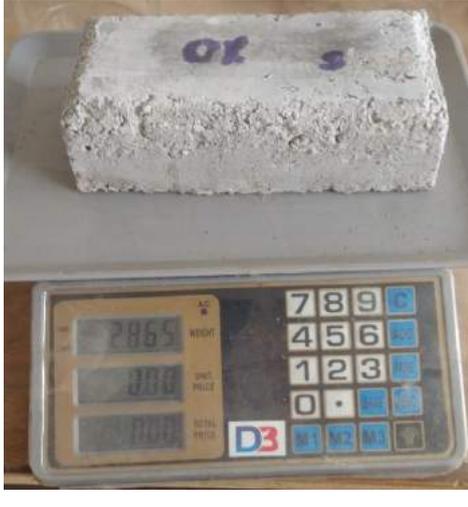
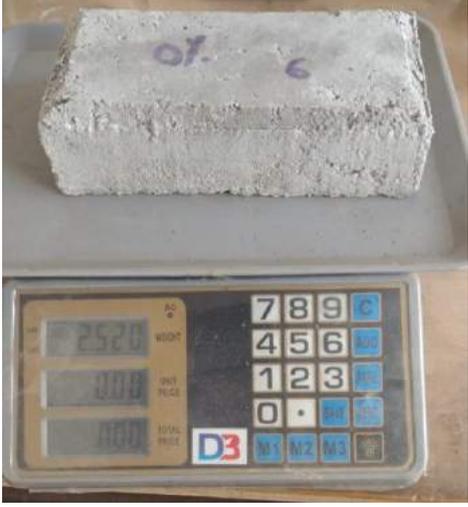
| IMAGEN N° 13 | IMAGEN N° 14 |

| IMAGEN N° 13 | IMAGEN N° 14 |
|---|---|
| <p>Se aprecia el peso del adoquín n°5 obteniendo 2.865kg, luego se realizará la prueba de rotura.</p> | <p>Se aprecia el peso del adoquín n°3 obteniendo 2.520kg, luego se realizará la prueba de rotura.</p> |

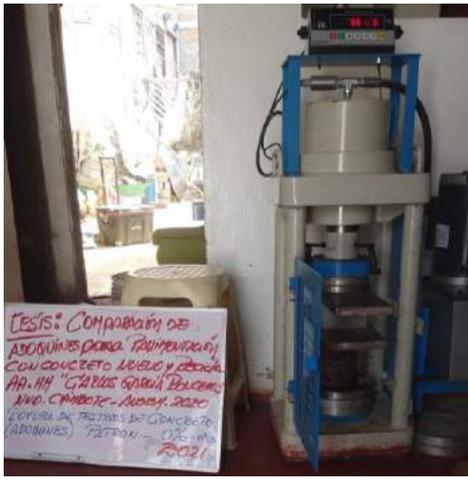
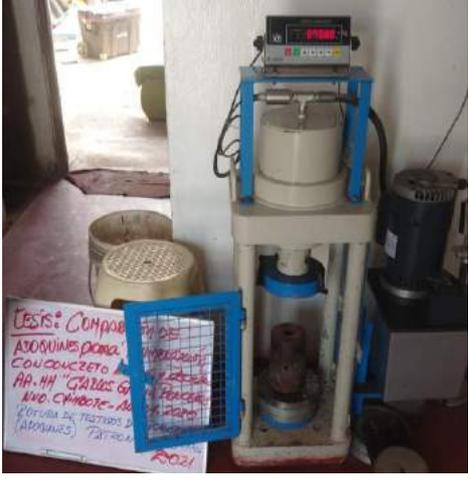
Resistencia del adoquín patrón N°5 y 6

| IMAGEN N° 15 | IMAGEN N° 16 |
|---|---|
| <p>Se aprecia que el adoquín n°5 soporta una carga de 56120kg y se obtiene una resistencia de 281kg/cm².</p> | <p>Se aprecia que el adoquín n°6 soporta una carga de 57980kg y se obtiene una resistencia de 290kg/cm².</p> |

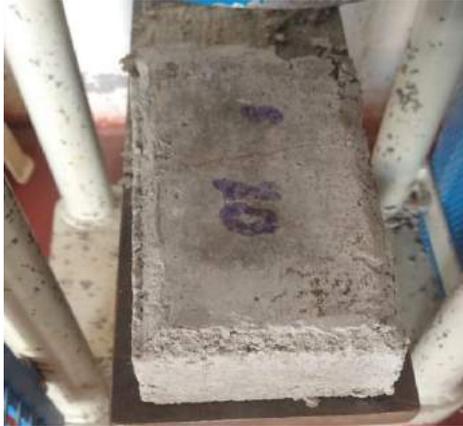
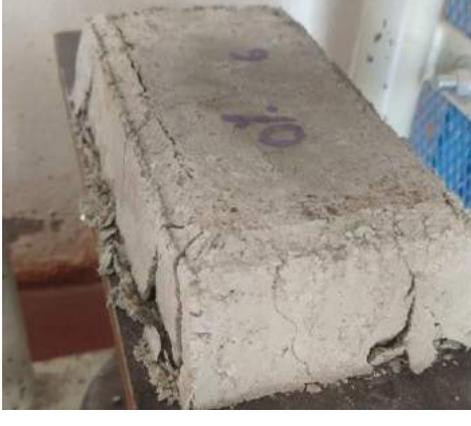
Roturas del adoquín patrón N°5 y 6

| IMAGEN N° 17 | IMAGEN N° 18 |
|---|---|
| <p>Se aprecia que después de soportar una carga el adoquín n°5, comienza a deformarse y tener fallas.</p> | <p>Se aprecia que después de soportar una carga el adoquín n°6, comienza a deformarse y tener fallas.</p> |

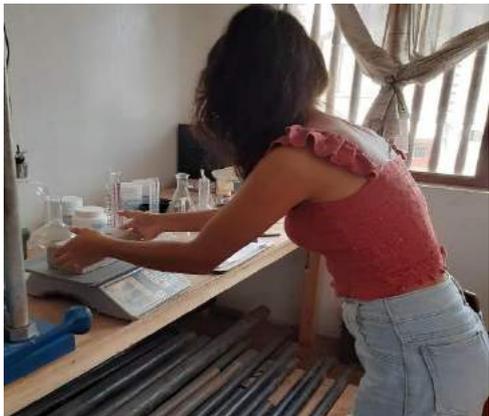
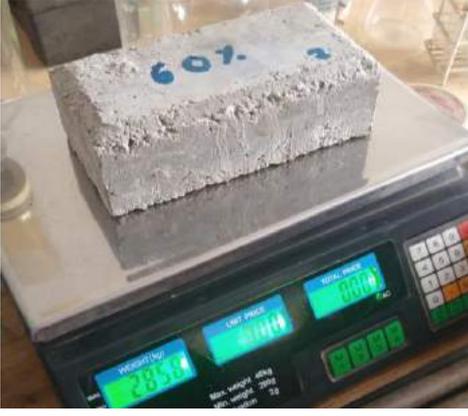
| IMAGEN N° 1 | IMAGEN N° 2 |

| IMAGEN N° 1 | IMAGEN N° 2 |
|---|---|
| <p>Se aprecia el peso del adoquín n°1 con un porcentaje del 60% de concreto reciclado en reemplazo del agregado fino antes de pasar la prueba de rotura, obteniendo un peso de 2.848kg.</p> | <p>Se aprecia el peso del adoquín n°1 con un porcentaje del 60% de concreto reciclado en reemplazo del agregado fino antes de pasar la prueba de rotura, obteniendo un peso de 2.858kg.</p> |

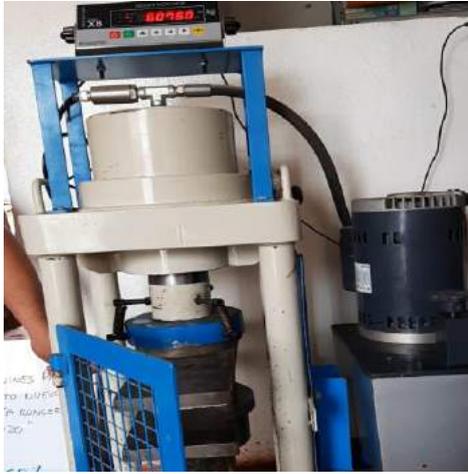
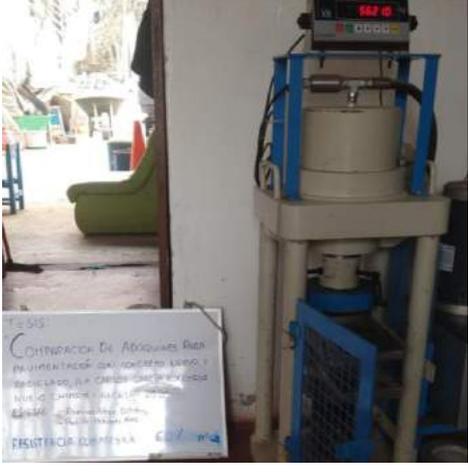
Resistencia a la compresión del adoquín con concreto reciclado N°1 y 2

| IMAGEN N° 3 | IMAGEN N° 4 |
|--|---|
| <p>Se aprecia que el adoquín n°1 soporta una carga de 60760kg y se obtiene una resistencia de 304 kg/cm².</p> | <p>Se aprecia que el adoquín n°2 soporta una carga de 56210kg y se obtiene una resistencia de 281kg/cm².</p> |

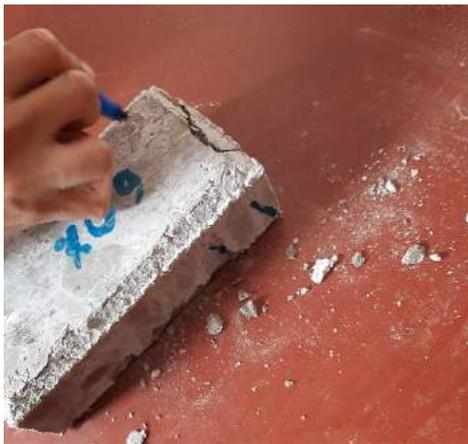
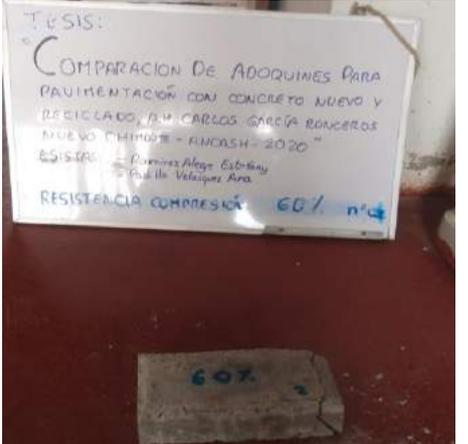
Roturas del adoquín con concreto reciclado (60%) N°1 y 2

| IMAGEN N° 5 | IMAGEN N° 6 |
|--|--|
| <p>Se aprecia que después de soportar una carga el adoquín n°1, comienza a deformarse y presenta algunas fallas.</p> | <p>Se aprecia que después de soportar una carga el adoquín n°2, comienza a deformarse en la parte superior presentando algunas fallas.</p> |

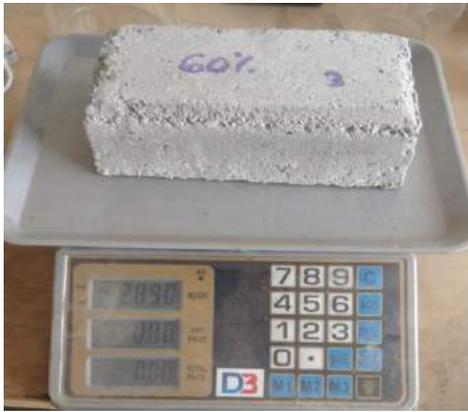
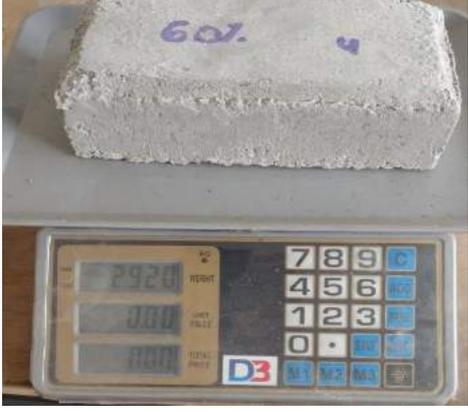
| IMAGEN N° 7 | IMAGEN N° 8 |

| IMAGEN N° 7 | IMAGEN N° 8 |
|---|---|
| <p>Se aprecia el peso del adoquín n°3 con un porcentaje del 60% de concreto reciclado en reemplazo del agregado fino antes de pasar la prueba de rotura, obteniendo un peso de 2.890kg.</p> | <p>Se aprecia el peso del adoquín n°4 con un porcentaje del 60% de concreto reciclado en reemplazo del agregado fino antes de pasar la prueba de rotura, obteniendo un peso de 2.920kg.</p> |

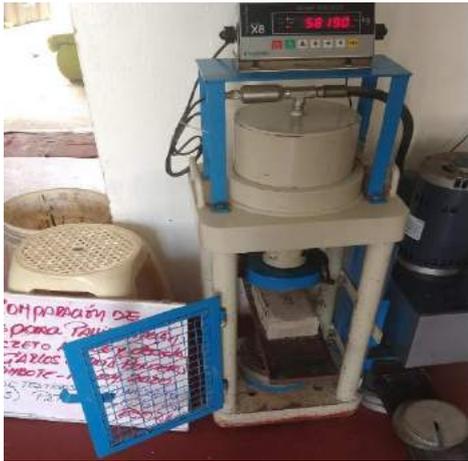
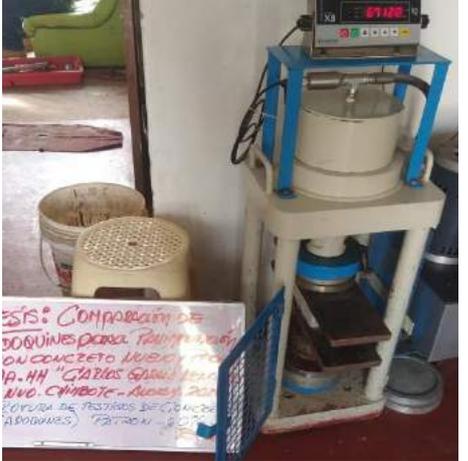
Resistencia a la compresión del adoquín con concreto reciclado N°3 y 4

| IMAGEN N° 9 | IMAGEN N° 10 |
|--|--|
| <p>Se aprecia que el adoquín n°3 soporta una carga de 58190kg y se obtiene una resistencia de 291 kg/cm².</p> | <p>Se aprecia que el adoquín n°4 soporta una carga de 67120kg y se obtiene una resistencia de 336 kg/cm².</p> |

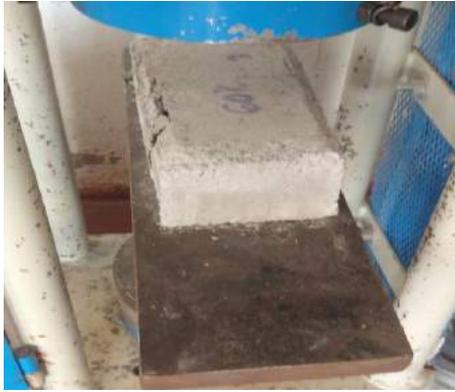
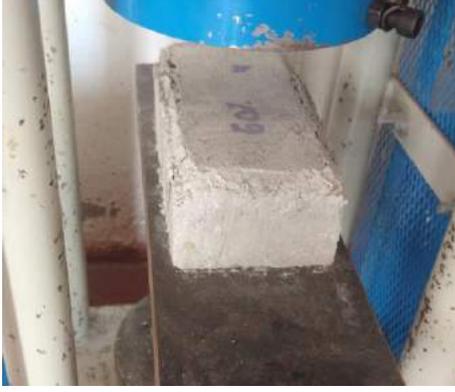
Roturas del adoquín con concreto reciclado (60%) N°3 y 4

| IMAGEN N° 11 | IMAGEN N° 12 |
|---|---|
| <p>Se aprecia que después de soportar una cierta carga el adoquín n°3, comienza a deformarse.</p> | <p>Se aprecia que después de soportar una cierta carga el adoquín n°4, comienza a sufrir algunas fallas deformándose.</p> |

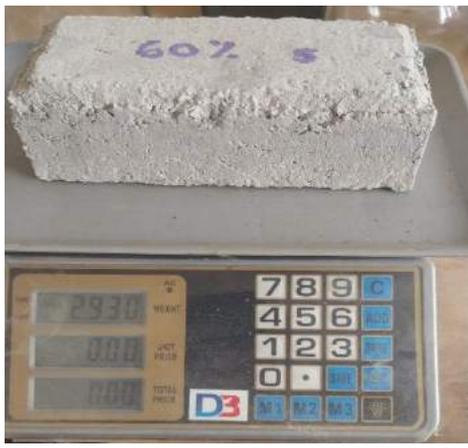
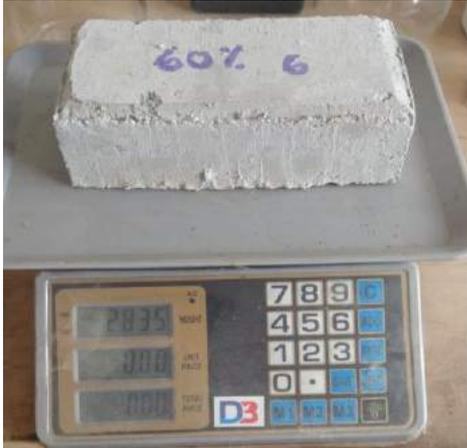
| IMAGEN N° 13 | IMAGEN N° 14 |

| IMAGEN N° 13 | IMAGEN N° 14 |
|---|--|
| <p>Se aprecia el peso del adoquín n°5 con un porcentaje del 60% de concreto reciclado en reemplazo del agregado fino antes de pasar la prueba de rotura, obteniendo un peso de 2.930kg.</p> | <p>Se aprecia el peso del adoquín n°6 con un porcentaje del 60% de concreto reciclado en reemplazo del agregado fino antes de pasar la prueba de rotura, obteniendo un peso de 2.835 kg.</p> |

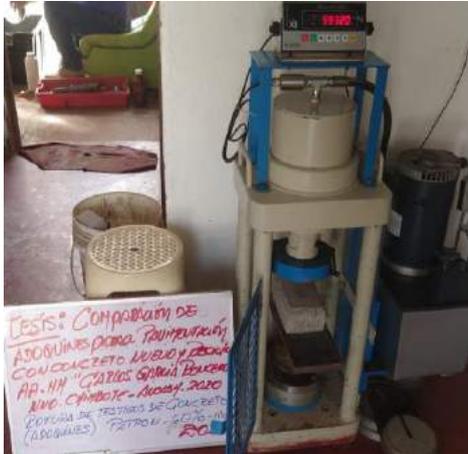
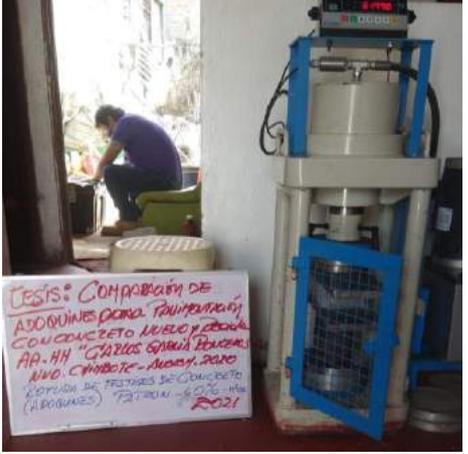
Resistencia a la compresión del adoquín con concreto reciclado N°5 y 6

| IMAGEN N° 15 | IMAGEN N° 16 |
|--|--|
| <p>Se aprecia que el adoquín n°3 soporta una carga de 59320kg y se obtiene una resistencia de 297 kg/cm².</p> | <p>Se aprecia que el adoquín n°4 soporta una carga de 61770kg y se obtiene una resistencia de 307 kg/cm².</p> |

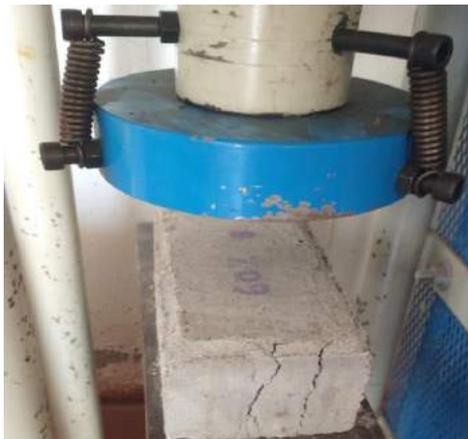
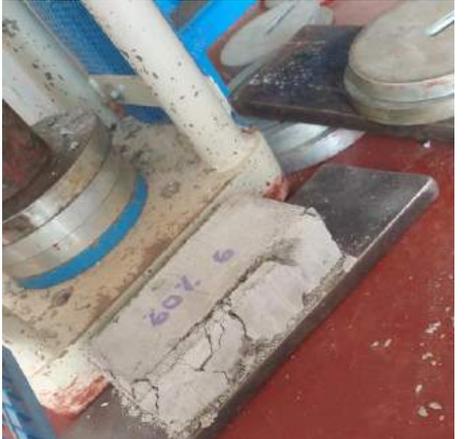
Roturas del adoquín con concreto reciclado (60%) N°5 y 6

| IMAGEN N° 17 | IMAGEN N° 18 |
|---|---|
| <p>Se aprecia la rotura del adoquín n°5, después de soportar una carga finalmente se comienza a deformarse por diferentes lados sobre todo en las esquinas.</p> | <p>Se aprecia la rotura del adoquín n°6, después de soportar una carga el cual comienza a deformarse por diferentes lados sobre todo en la parte lateral.</p> |

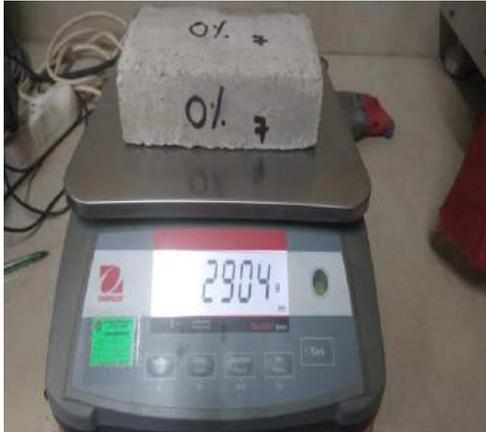
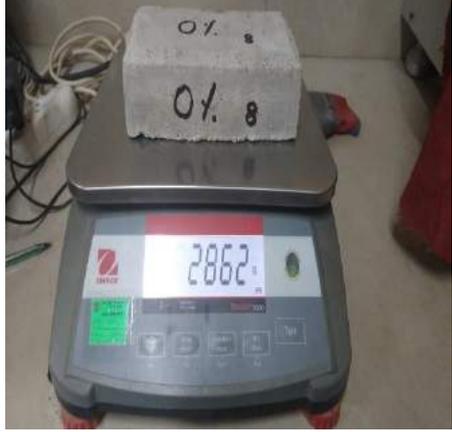
| IMAGEN N° 1 | IMAGEN N° 2 |

| IMAGEN N° 1 | IMAGEN N° 2 |
|---|---|
| <p>Se aprecia el peso del adoquín n°7 el cual tiene 2.904 kg, antes de pasar a la prueba de rotura.</p> | <p>Se aprecia el peso del adoquín n°8 el cual tiene 2.862 kg, antes de pasar a la prueba de rotura.</p> |

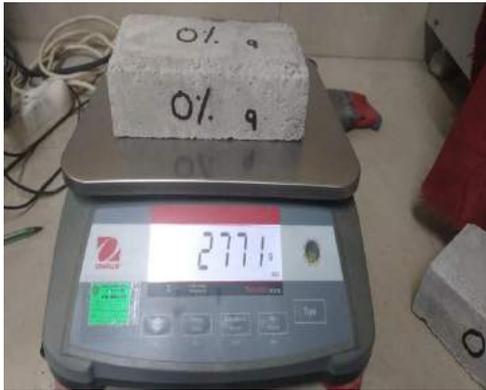
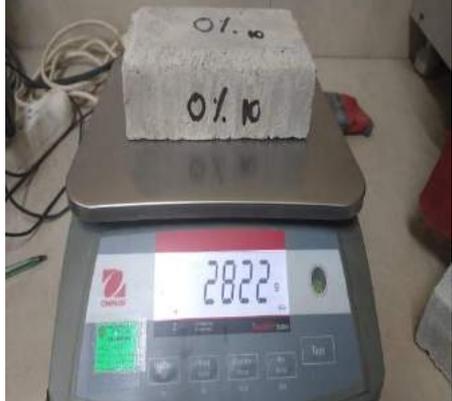
| IMAGEN N° 3 | IMAGEN N° 14 |

| IMAGEN N° 3 | IMAGEN N° 14 |
|--|--|
| <p>Se aprecia el peso del adoquín n°9 el cual tiene 2.771 4kg, antes de pasar a la prueba de rotura.</p> | <p>Se aprecia el peso del adoquín n°10 el cual tiene 2.822 kg, antes de pasar a la prueba de rotura.</p> |

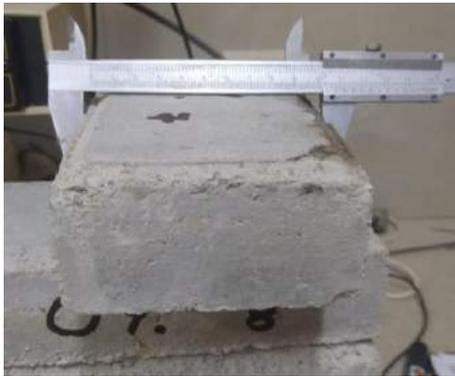
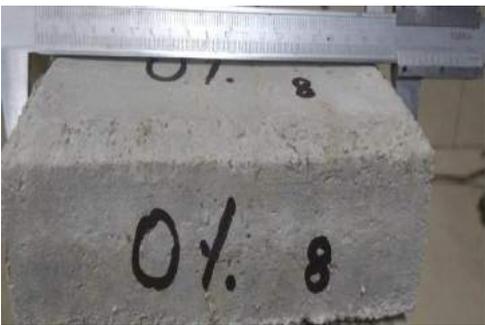
| IMAGEN N° 7 | IMAGEN N° 8 |

| IMAGEN N° 7 | IMAGEN N° 8 |
|---|---|
| <p>Se aprecia que se está midiendo el ancho del adoquín n°7 antes de pasar la prueba de rotura.</p> | <p>Se aprecia que se está midiendo el largo del adoquín n°8 antes de pasar la prueba de rotura.</p> |

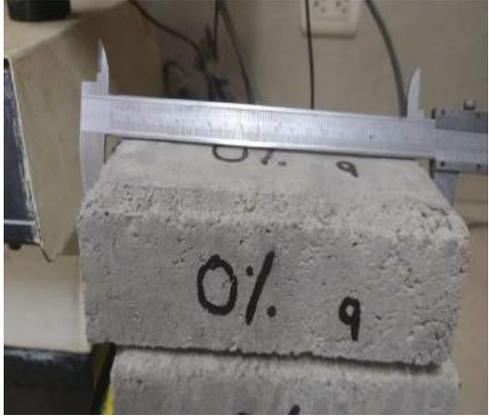
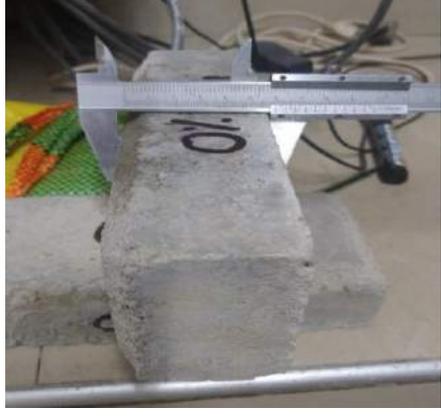
| IMAGEN N° 9 | IMAGEN N° 10 |

| IMAGEN N° 9 | IMAGEN N° 10 |
|---|--|
| <p>Se aprecia que se está midiendo el largo del adoquín n°9 antes de pasar la prueba de rotura.</p> | <p>Se aprecia que se está midiendo el espesor del adoquín n°10 antes de pasar la prueba de rotura.</p> |

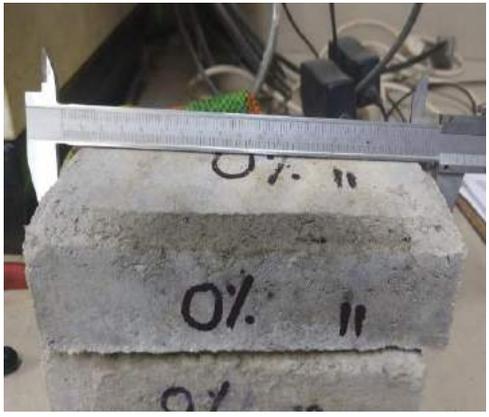
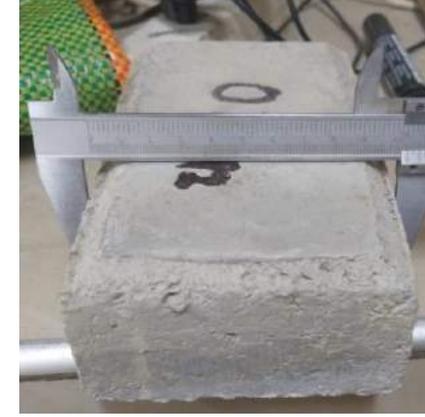
| IMAGEN N° 11 | IMAGEN N° 12 |

| IMAGEN N° 11 | IMAGEN N° 12 |
|--|--|
| <p>Se aprecia que se está midiendo el largo del adoquín n°11 antes de pasar la prueba de rotura.</p> | <p>Se aprecia que se está midiendo el ancho del adoquín n°12 antes de pasar la prueba de rotura.</p> |

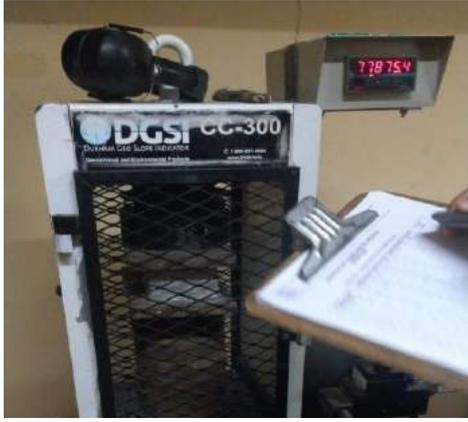
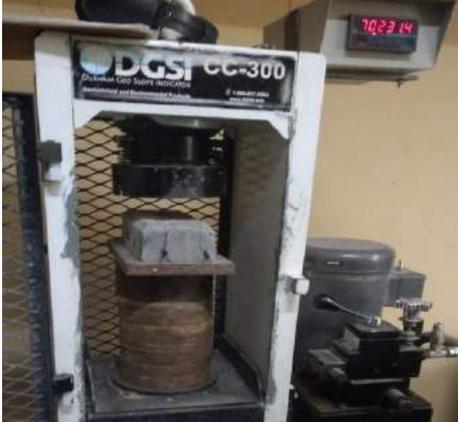
Resistencia a la compresión del adoquín patrón N°7 y 8

| IMAGEN N° 13 | IMAGEN N° 14 |
|---|--|
| <p>Se aprecia que el adoquín n°7 soporta una carga de 718754kg.</p> | <p>Se aprecia que el adoquín n°8 soporta una carga de 702314 kg.</p> |

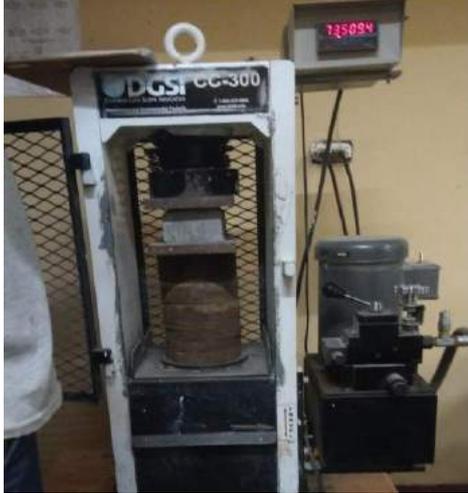
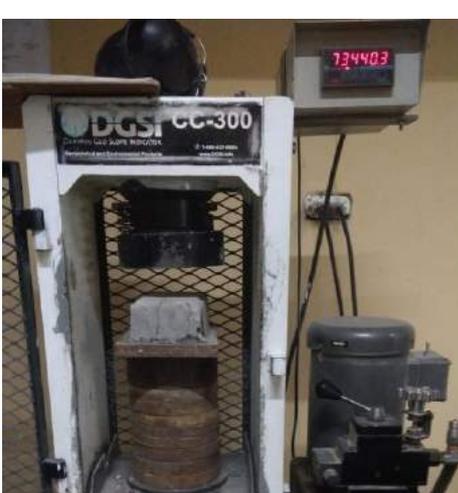
Resistencia a la compresión del adoquín patrón N° 9 y 10

| IMAGEN N° 15 | IMAGEN N° 16 |
|---|--|
| <p>Se aprecia que el adoquín n°9 soporta una carga de 735094kg.</p> | <p>Se aprecia que el adoquín n°10 soporta una carga de 734403kg.</p> |

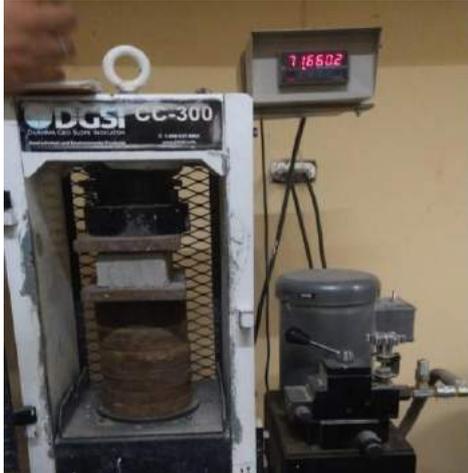
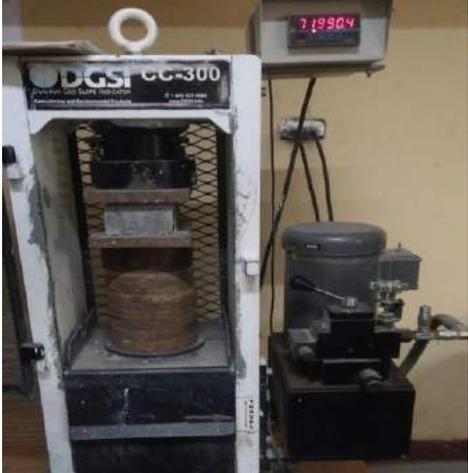
Resistencia a la compresión del adoquín patrón N° 11 y 12

| IMAGEN N° 17 | IMAGEN N° 18 |
|---|--|
| <p>Se aprecia que el adoquín n°9 soporta una carga de 716602 kg.</p> | <p>Se aprecia que el adoquín n°10 soporta una carga de 719904kg.</p> |

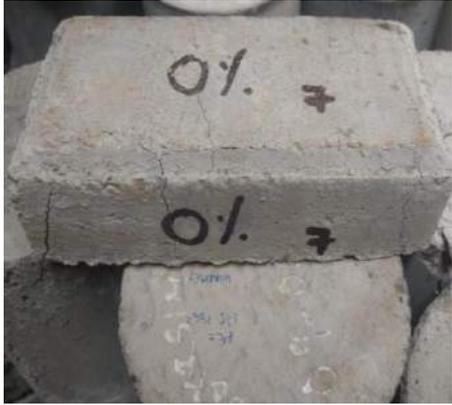
Roturas del adoquín patrón N°7 y 8

| IMAGEN N° 19 | IMAGEN N° 20 |
|--|---|
| <p>Se aprecia la rotura del adoquín n°7, después de haber soportado su resistencia máxima.</p> | <p>Se aprecia las roturas del adoquín n°8, después de haber soportado su resistencia máxima presenta algunas fallas sobre todo en las esquinas.</p> |

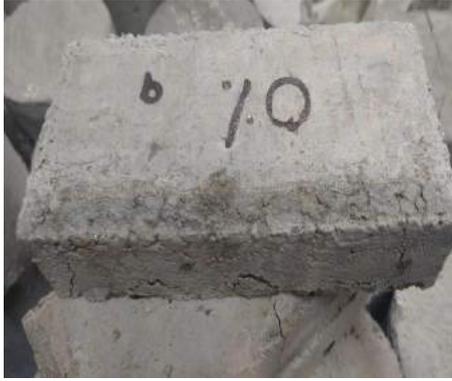
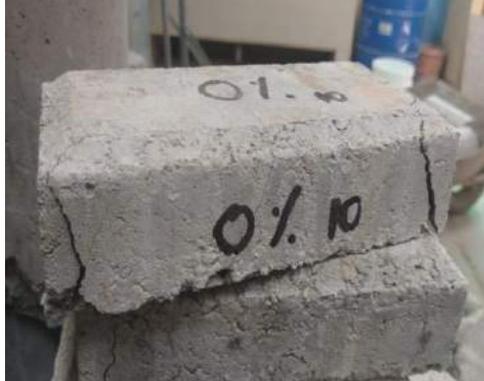
Roturas del adoquín patrón N°9 y 10

| IMAGEN N° 21 | IMAGEN N° 22 |
|--|--|
| <p>Se aprecia la rotura del adoquín n°9, después de haber soportado su resistencia máxima, presenta fisuras leves.</p> | <p>Se aprecia las roturas del adoquín n°10, después de haber soportado su resistencia máxima presenta algunas fallas sobre todo en las esquinas.</p> |

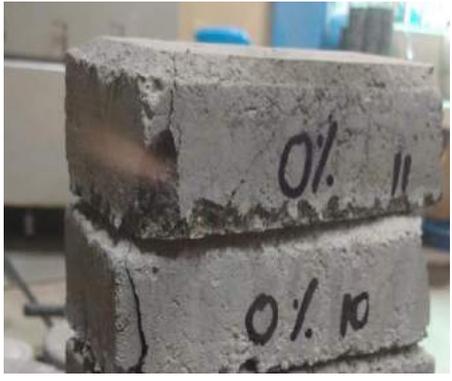
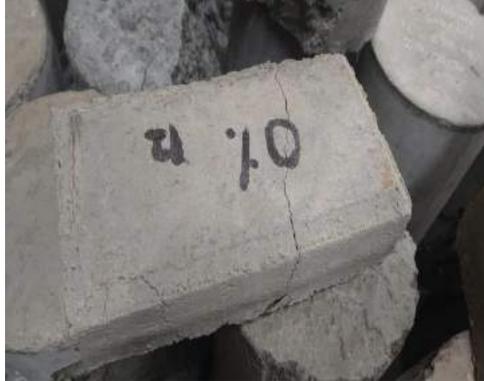
Roturas del adoquín patrón N°11 y 12

| IMAGEN N° 23 | IMAGEN N° 24 |
|--|--|
| <p>Se aprecia el adoquín n°11, después de haber soportado su resistencia máxima, presenta fisuras y rotura fuerte en la parte lateral.</p> | <p>Se aprecia las roturas en la parte central del adoquín n°12, después de soportar su carga máxima.</p> |

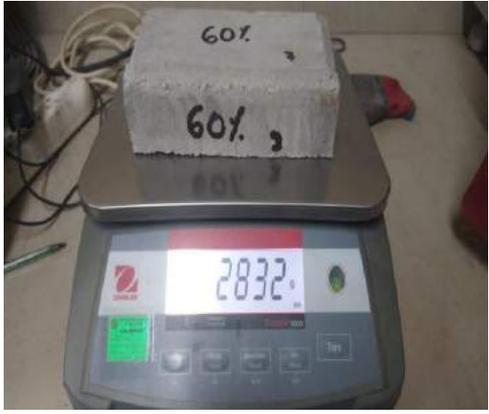
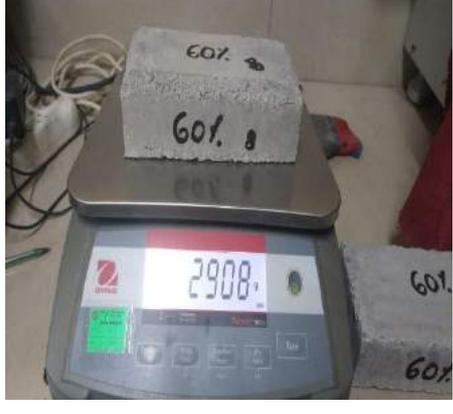
| IMAGEN N° 25 | IMAGEN N° 26 |

| IMAGEN N° 25 | IMAGEN N° 26 |
|--|---|
| <p>Se aprecia el peso del adoquín n° 7 el cual tiene 2.832g, antes de pasar a la prueba de rotura.</p> | <p>Se aprecia el peso del adoquín n°8 el cual tiene 2.908 kg, antes de pasar a la prueba de rotura.</p> |

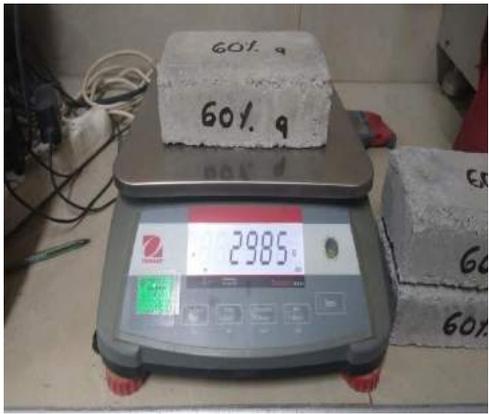
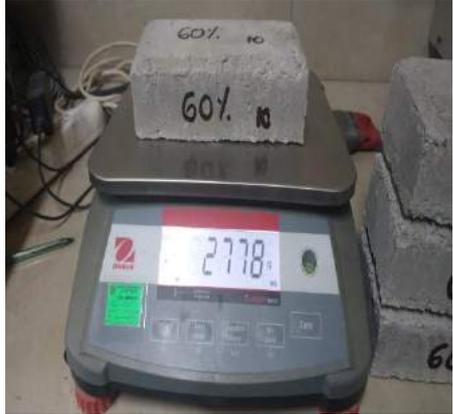
| IMAGEN N° 27 | IMAGEN N° 28 |

| IMAGEN N° 27 | IMAGEN N° 28 |
|---|--|
| <p>Se aprecia el peso del adoquín n°9 el cual tiene 2.985 kg, antes de pasar a la prueba de rotura.</p> | <p>Se aprecia el peso del adoquín n°10 el cual tiene 2.778 kg, antes de pasar a la prueba de rotura.</p> |

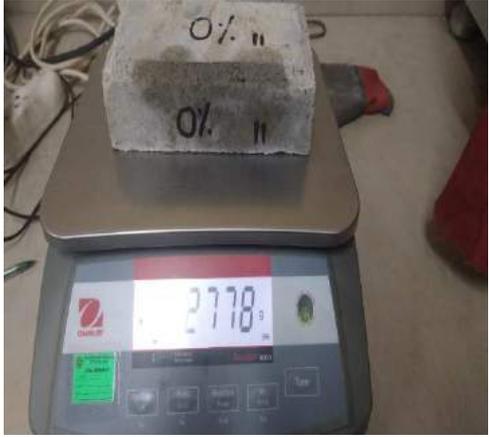
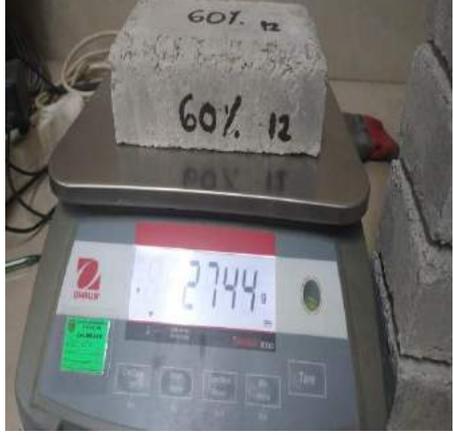
| IMAGEN N° 29 | IMAGEN N° 30 |

| IMAGEN N° 29 | IMAGEN N° 30 |
|---|--|
| <p>Se aprecia el peso del adoquín n°11 el cual tiene 2.778kg, antes de pasar a la prueba de rotura.</p> | <p>Se aprecia el peso del adoquín n°12 el cual tiene 2.744 kg, antes de pasar a la prueba de rotura.</p> |

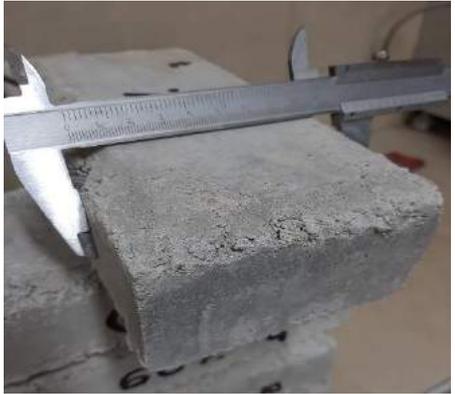
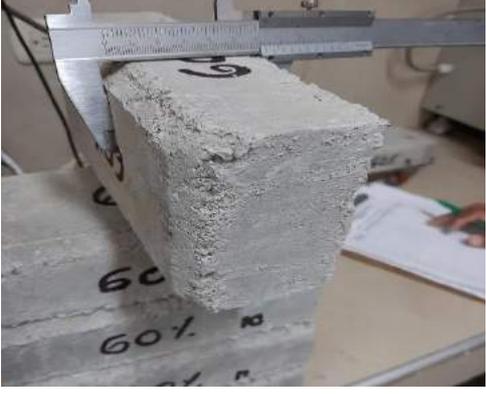
| IMAGEN N° 31 | IMAGEN N° 32 |

| IMAGEN N° 31 | IMAGEN N° 32 |
|--|--|
| <p>Se aprecia que se está midiendo el ancho del adoquín con concreto reciclado n°7 antes de pasar la prueba de rotura.</p> | <p>Se aprecia que se está midiendo el espesor del adoquín con concreto reciclado n°8 antes de pasar la prueba de rotura.</p> |

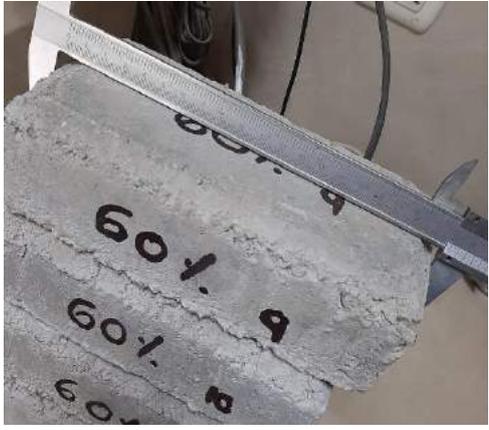
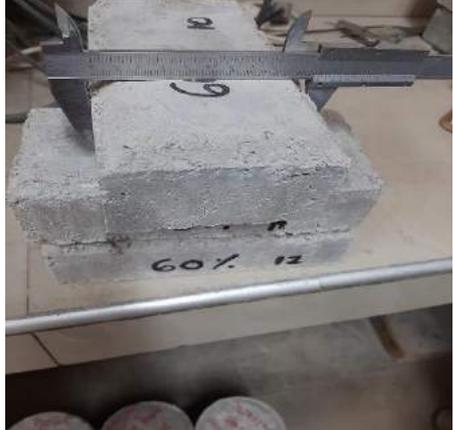
| IMAGEN N° 33 | IMAGEN N° 34 |

| IMAGEN N° 33 | IMAGEN N° 34 |
|---|--|
| <p>Se aprecia que se está midiendo el largo del adoquín n°9 antes de pasar la prueba de rotura.</p> | <p>Se aprecia que se está midiendo el ancho del adoquín n°10 antes de pasar la prueba de rotura.</p> |

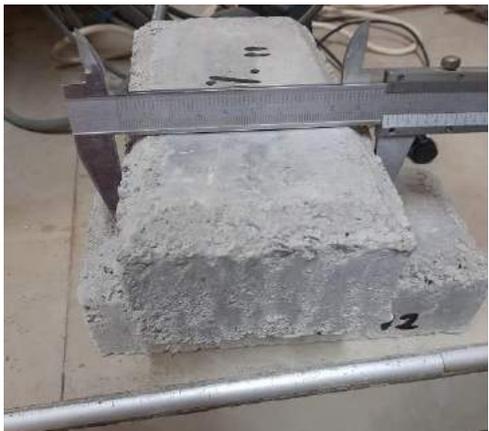
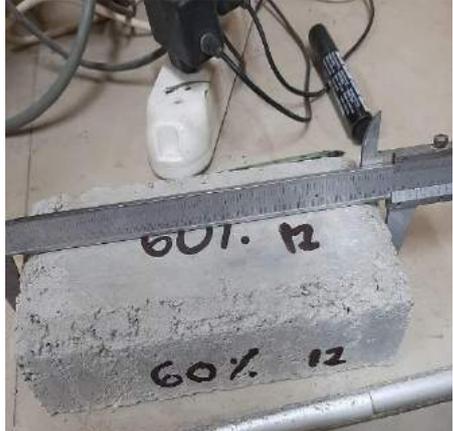
| IMAGEN N° 35 | IMAGEN N° 36 |

| IMAGEN N° 35 | IMAGEN N° 36 |
|--|---|
| <p>Se aprecia que se está midiendo el ancho del adoquín n°11 antes de pasar la prueba de rotura.</p> | <p>Se aprecia que se está midiendo el lado del adoquín n°12 antes de pasar la prueba de rotura.</p> |

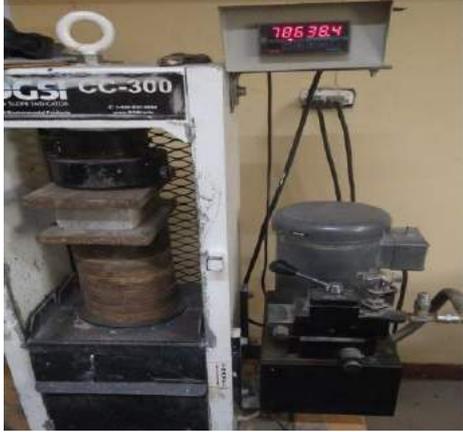
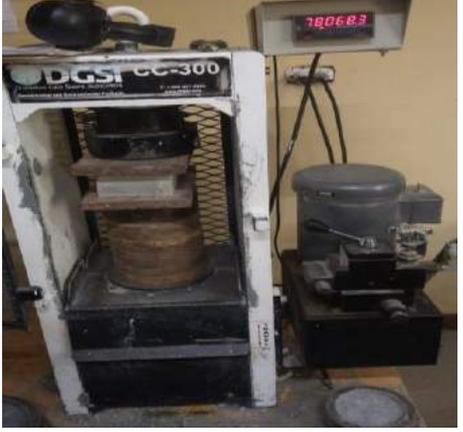
Resistencia a la compresión del adoquín con 60% de concreto reciclado N°7 y 8

| IMAGEN N° 37 | IMAGEN N° 38 |
|---|--|
| <p>Se aprecia que el adoquín n°7 soporta una carga de 786384 kg.</p> | <p>Se aprecia que el adoquín n°8 soporta una carga de 780683kg.</p> |

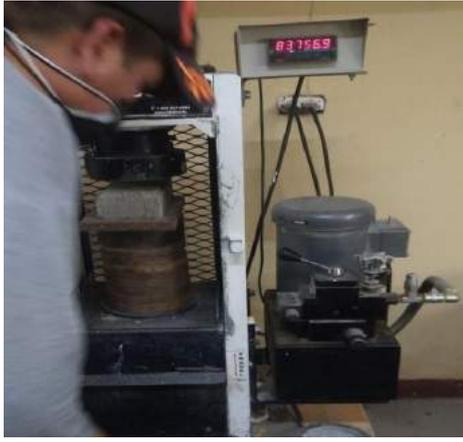
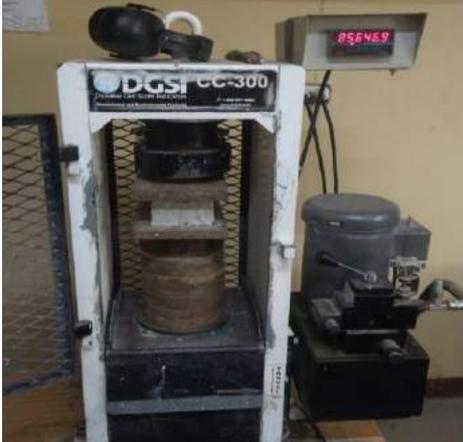
Resistencia a la compresión del adoquín con 60% de concreto reciclado N° 9 y 10

| IMAGEN N° 39 | IMAGEN N° 40 |
|---|--|
| <p>Se aprecia que el adoquín n°9 soporta una carga de 837569 mkg.</p> | <p>Se aprecia que el adoquín n°10 soporta una carga de 856469kg.</p> |

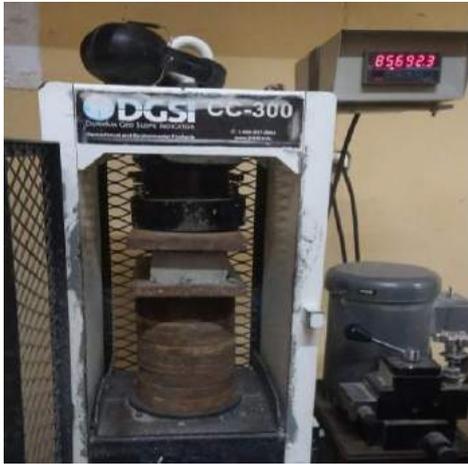
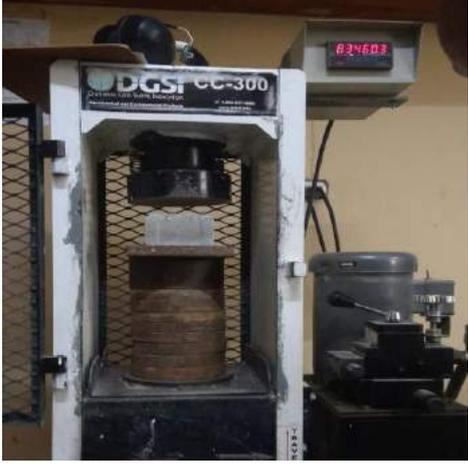
Resistencia a la compresión del adoquín con 60% de concreto reciclado N° 11 y 12

| IMAGEN N° 41 | IMAGEN N° 42 |
|---|--|
| <p>Se aprecia que el adoquín n°9 soporta una carga de 856923 kg.</p> | <p>Se aprecia que el adoquín n°10 soporta una carga de 834603kg.</p> |

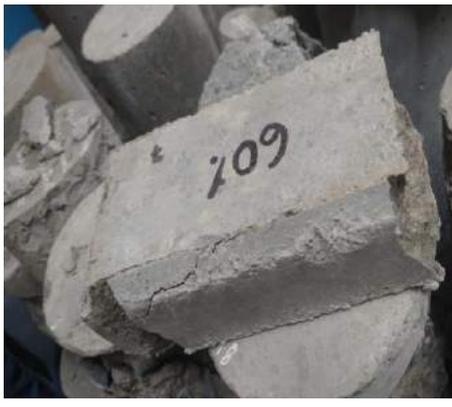
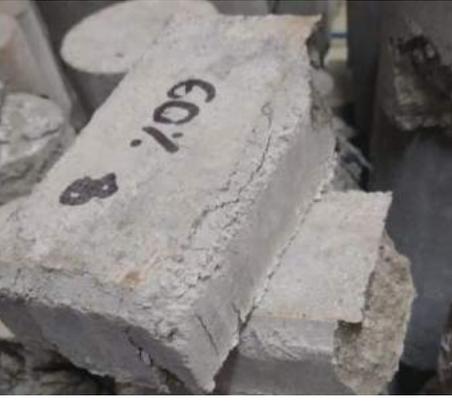
Roturas del adoquín con concreto reciclado N°7 y 8

| IMAGEN N° 43 | IMAGEN N° 44 |
|--|--|
| <p>Se aprecia la rotura del adoquín n°7, después de haber soportado su resistencia máxima.</p> | <p>Se aprecia las roturas del adoquín n°8, después de haber soportado su resistencia máxima presenta algunas fallas en las esquinas.</p> |

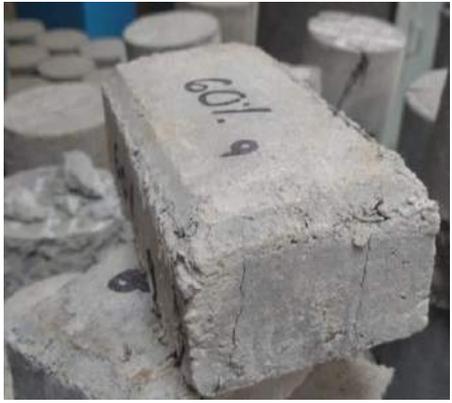
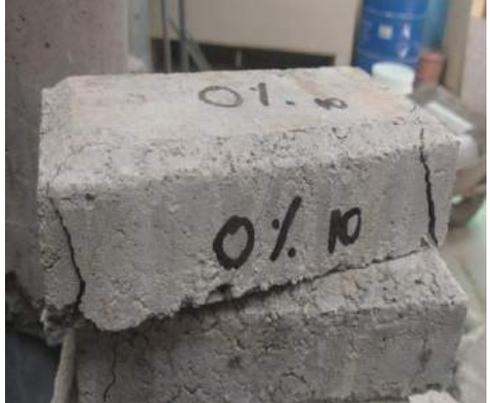
Roturas del adoquín con concreto reciclado N°9 y 10

| IMAGEN N° 45 | IMAGEN N° 46 |
|---|---|
| <p>Se aprecia la rotura del adoquín con concreto reciclado n°9, presenta fisuras leves.</p> | <p>Se aprecia el adoquín n°10, después de haber soportado su resistencia máxima presenta roturas fuertes en las esquinas.</p> |

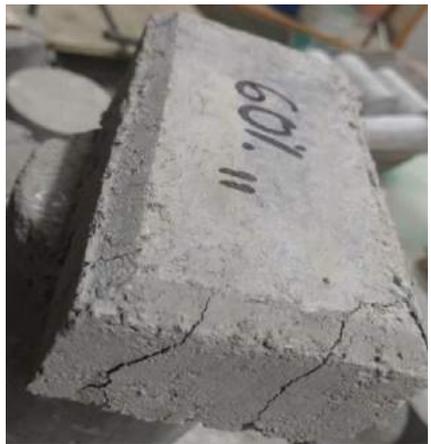
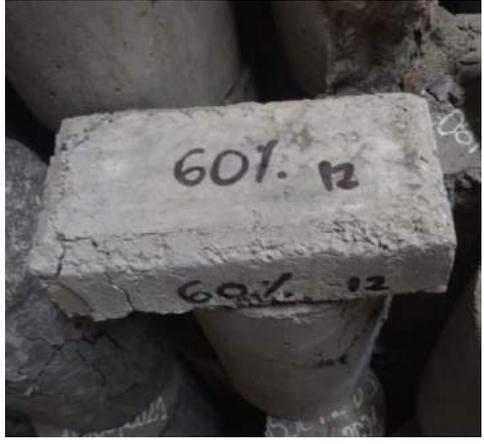
Roturas del adoquín patrón N°11 y 12

| IMAGEN N° 47 | IMAGEN N° 48 |
|--|--|
| <p>Se aprecia el adoquín n°11, después de haber soportado su resistencia máxima, presenta fisuras leves.</p> | <p>Se aprecia las roturas en las esquinas del adoquín n°12, después de soportar su carga máxima.</p> |
