FACULTAD DE INGENIERÍA Y ARQUITECTURA
ESCUELA PROFESIONAL DE INGENIERÍA MINAS

**Estabilidad Física para la Explotación de Agregados en la
Empresa Minera no Metálica El Milagro - Cajamarca 2021**

Análisis De Estabilidad De Taludes

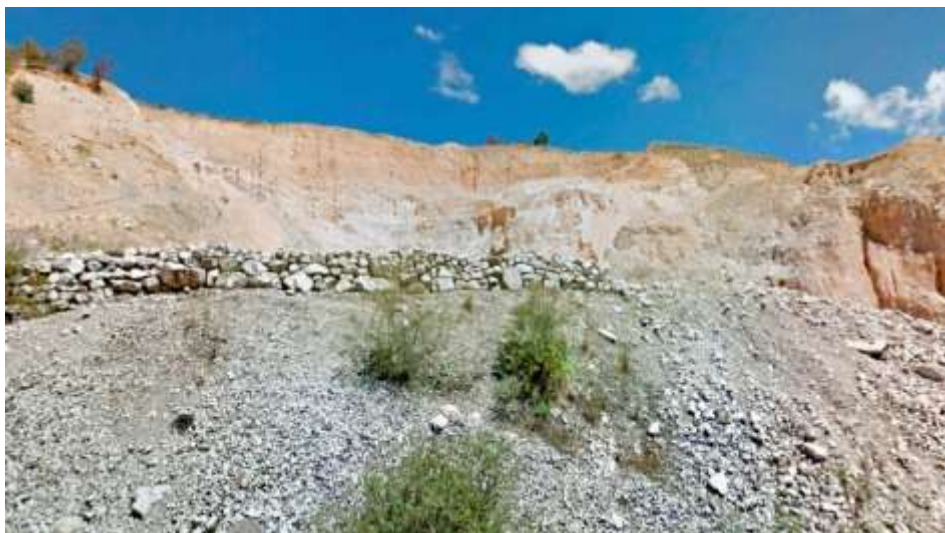
Figura 6: Geología de la cantera El Milagro
Fuente: Ministerio de Energía y Minas (2012).

La cantera El Milagro - El Gavilán, se encuentra ubicada en un sistema de pliegues (sinclinal - anticlinal) con dirección de SE - NW y estructuralmente con fallas de dirección NE-SW hasta E-W; las que corresponden respectivamente al cretáceo inferior y está compuesta de formaciones como las siguientes: Chimú, Santa, Carhuaz y Farrat, formando el Grupo Goyllarisquizga en el cual suprayacen las Formaciones: Inca, Chulec, Pariatambo y cretáceo superior compuesta por la Formación Yumagual. Las anteriormente descritas presentan secuencias estratigráficas de areniscas, cuarcitas, lutitas calcáreas, calizas nodulares de color grisáceo claro hasta tonos más oscuros; variaciones de calizas arenosas y margas gris oscuras, de las cuales todas se encuentran en forma de estratos intercalados, yendo desde estratos muy delgados hasta estratos muy con mucha potencia. En todas estas Formaciones se identificaron ocho unidades litoestratigráficas, incluyendo el conjunto de rocas litoestratigráficas que va desde el Valanginiano – Cenomaniano en el que se encuentran algunos depósitos cuaternarios aluviales, en determinados casos, con cierto comportamiento estratiforme y en otros casos, muy heterogéneos y desordenados.

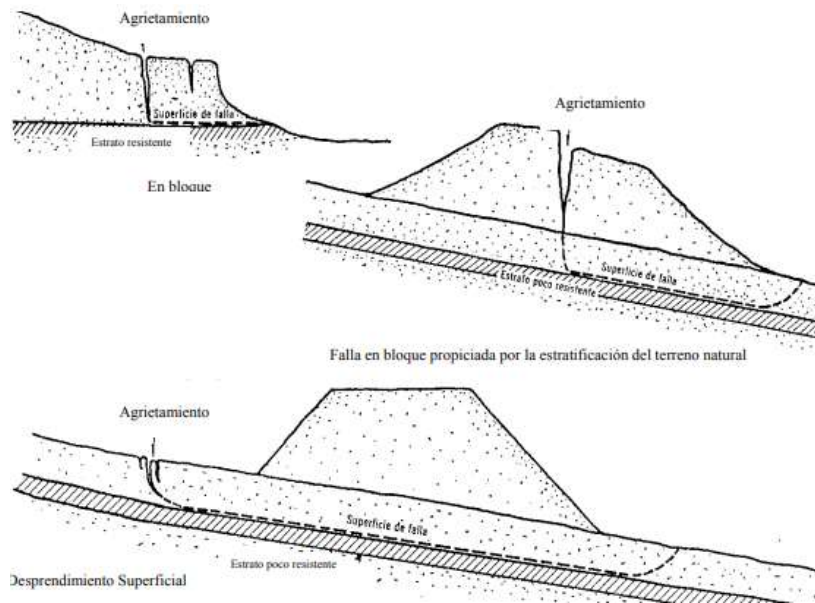
Figura 11: Tipos de fallas traslacionales.
Fuente: Juan Herrera. (2007).

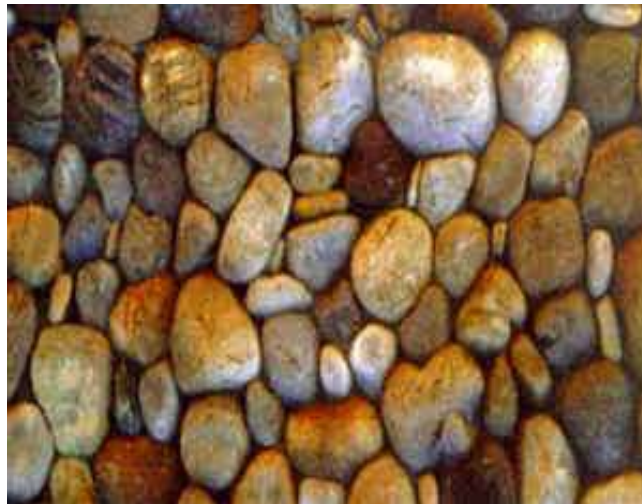
- **Agregados Ígneos:** es el producto erosionado de las rocas ígneas, magmáticas, originales o endógenas de los cuales según su composición se pueden clasificar en: (Silva, 2015).

- Plutónicas, Intrusivas o abisales.
- Efusivas, volcánicas o Extrusivas. (Silva, 2015).

Figura 15: Agregados Ígneos.
Fuente: Keenan (2016).

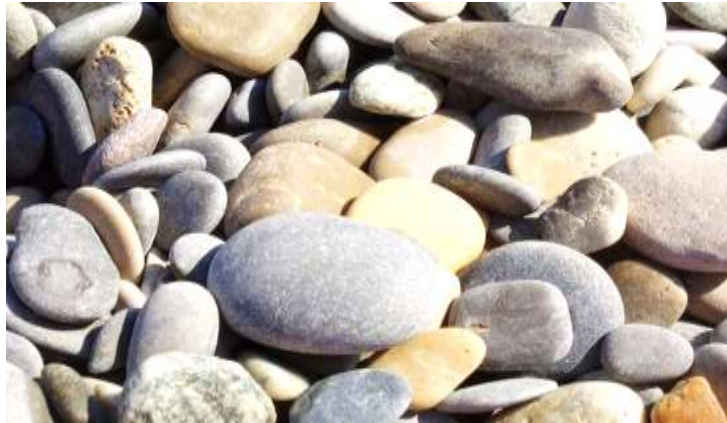
- **Agregados Sedimentarios:** es el producto de las rocas sedimentarias es decir son una de las rocas más abundantes de nuestro planeta donde la composición principal son las rocas metamórficas o sedimentarias donde a través de la desintegración o precipitación se obtienen las mencionadas. (Silva, 2015).

Figura 16: Agregados sedimentarios.
Fuente: Silva (2015).

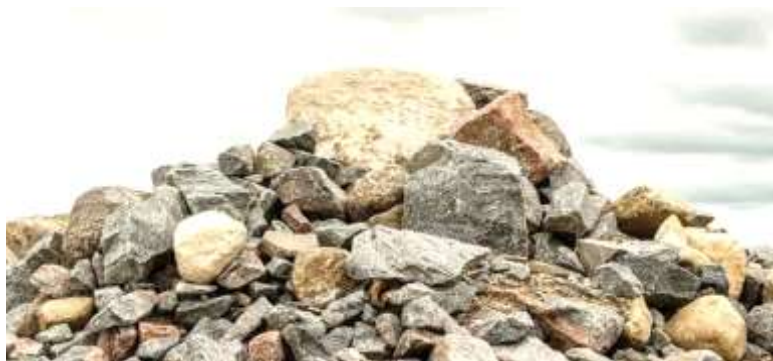
- **Agregados Metamórficos:** como su mismo nombre lo indica estas provienen las rocas metamórficas o también de las rocas sedimentarias de las cuales estas se forman a grandes temperaturas o presiones uno de las características principales de estos agregados es la cementación y en trabamiento de los minerales creando así la más alta resistencia a la compresión un poco más que la sedimentaria. (Ríos, 2018)

Figura 17: Agregados Metamórficos.
Fuente: Qesdy (2019).

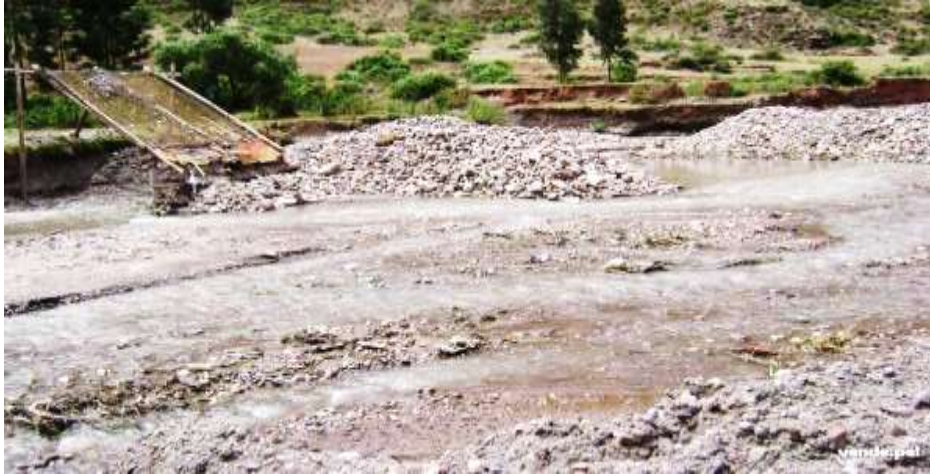
- **Agregados Naturales:** Estos agregados tienen un origen de tipo geológico, fragmentados por procesos naturales como la erosión de la intemperie sobre las rocas. Las cuales sufren fragmentación o desgaste y debido al arrastre del agua principalmente pierden sus aristas por efecto del arrastre. (Ponce, 2017).

Figura 18: Agregados Naturales.
Fuente: Cerro (2014).

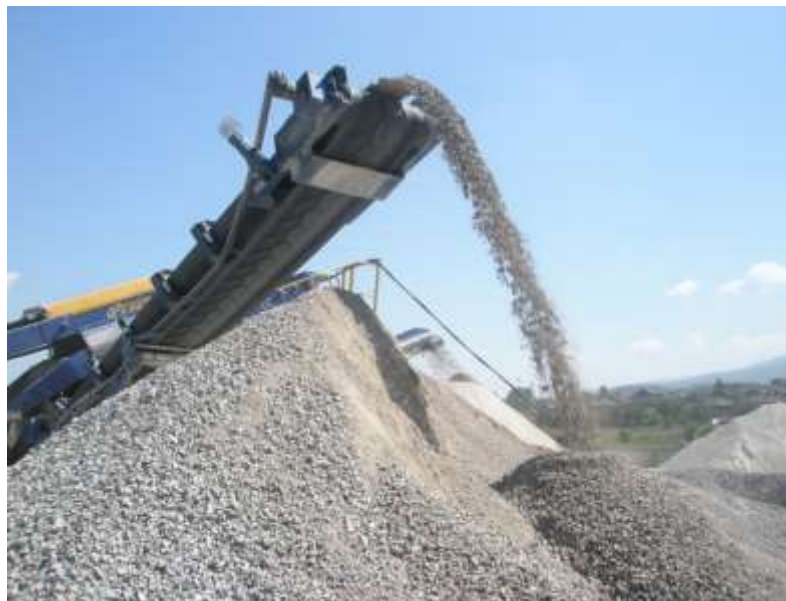
- **Agregados Manufacturados:** Estos agregados es el resultado de las aplicaciones de fuerzas mecánicas artificiales para obtener diferentes tamaños de agregados. (Silva, 2015).

Figura 19: Agregados Manufacturados.
Fuente: Dlv. (2016).

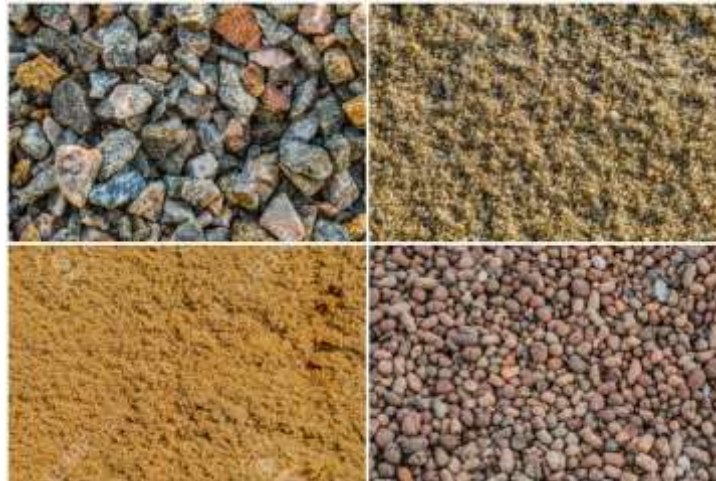
- **La Granulometría:** su principal objetivo de la granulometría es la clasificación de agregados el tamaño de sus partículas, para esta clasificación se realiza un análisis granulométrico donde se realiza el fraccionamiento del tamaño y su respectiva clasificación. (Sánchez, 2015).
- **Por Su Textura:** esta propiedad es muy importante debido a la textura superficial que tiene y su importancia con el concreto durante la aplicación en fraguado o estado plástico. (Sánchez, 2015).

Figura 20: Agregados por su textura.
Fuente: Nedoshkovskiy (2019).

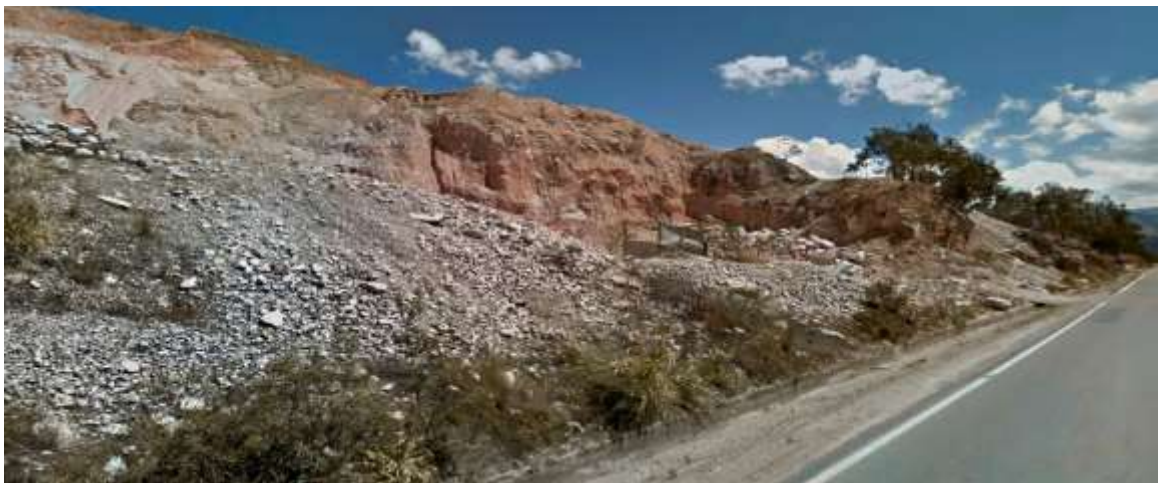
Figura 55: Extracción de Agregados in-situ.
Fuente: elaboración propia.
